# Vooronderzoek perceel K4511 te Heerlen

Vooronderzoek perceel K4511 te Heerlen  
MA190485.R01.V1.0

24 juli 2019

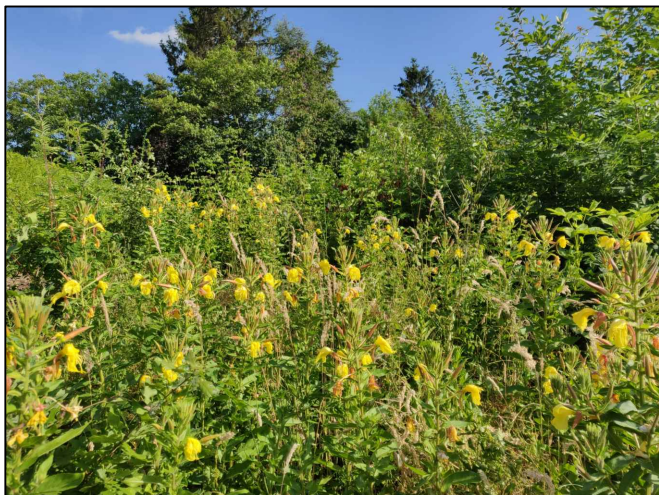
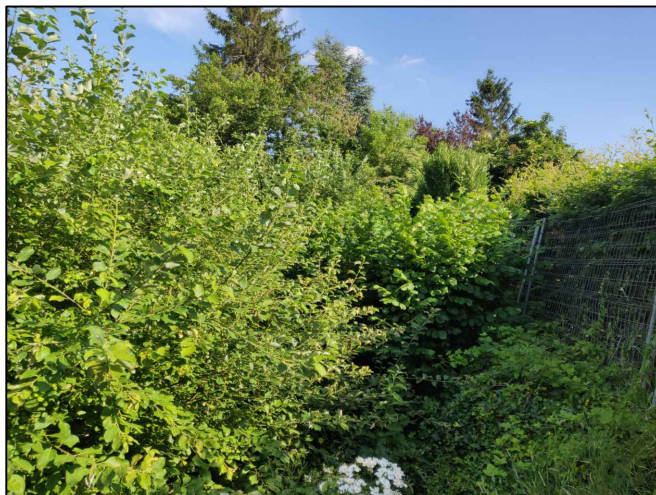
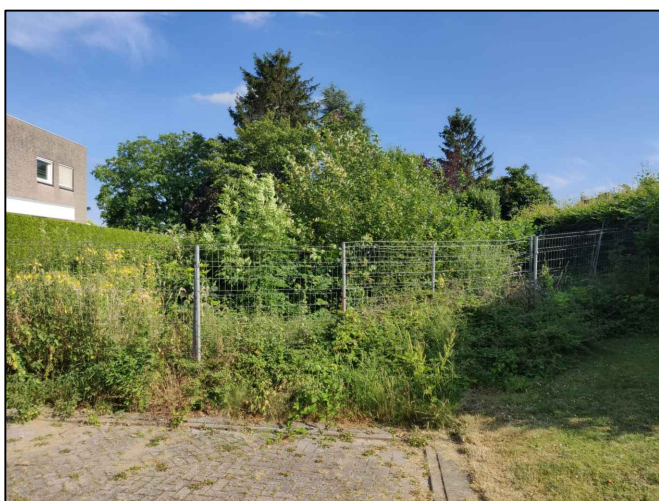
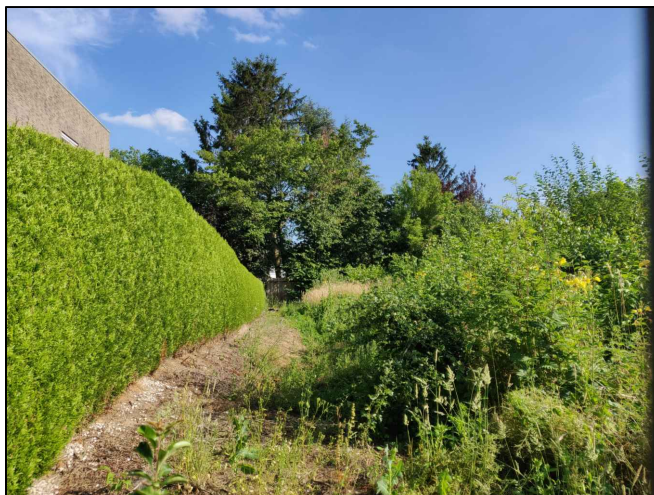
## Bijlage 2 Foto's locatie

Op 1 juli 2019 is door de heer N. Biesmans een terreininspectie uitgevoerd. Hieruit is gebleken dat de onderzoekslocatie begroeid is met bomen en struikgewas. Er zijn geen verdachte deellocaties dan wel opstallen waargenomen. Onderhavige locatie was niet geheel inspecteerbaar vanwege de begroeiing.

Tijdens de terreininspectie is het terrein visueel beoordeeld op de aanwezigheid van asbestverdachte materialen. Echter was dit niet geheel mogelijk vanwege de begroeiing. Op de inspecteerbare delen zijn geen asbestverdachte materialen waargenomen.
