**Standaard vooronderzoek en  
onderzoeksvoorstel verkennend  
bodemonderzoek voor de locatie  
Valkenburgerweg naast nr. 139 te Heerlen**

opdrachtgever Mw. Y. Goedmakers

projectnummer HL091700065

datum 16 november 2015

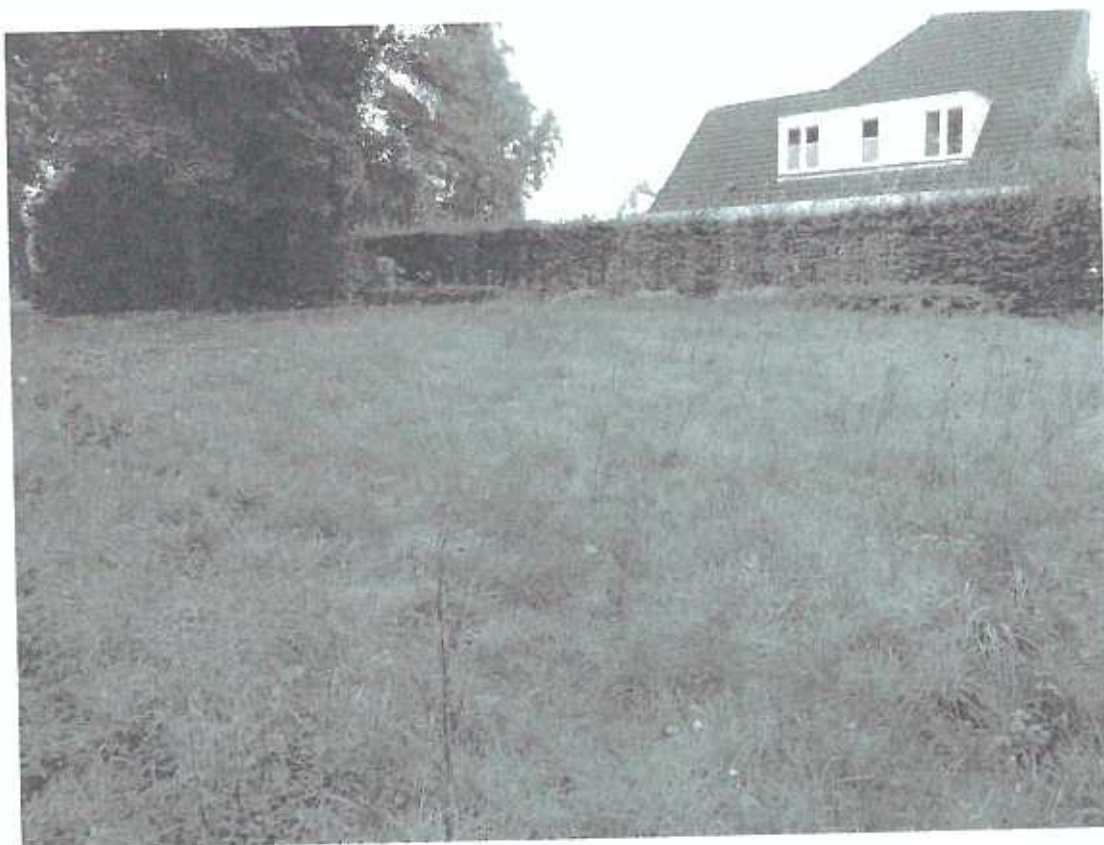
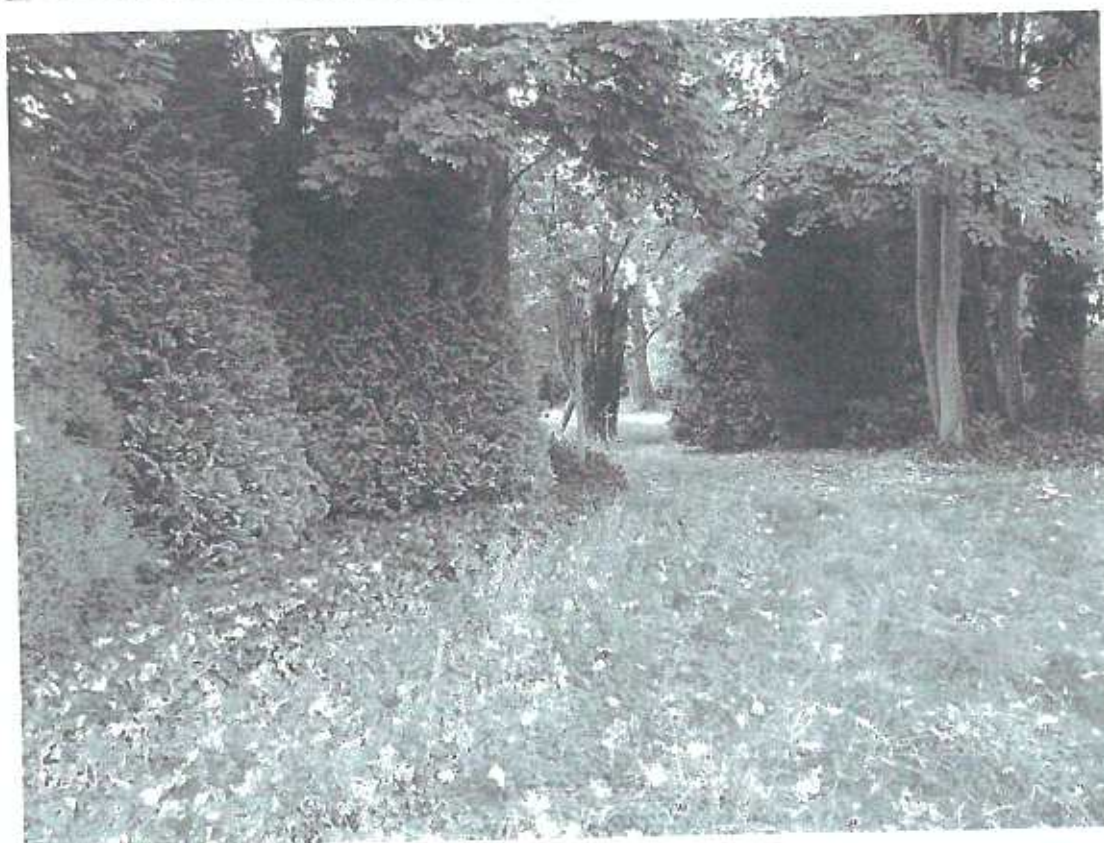
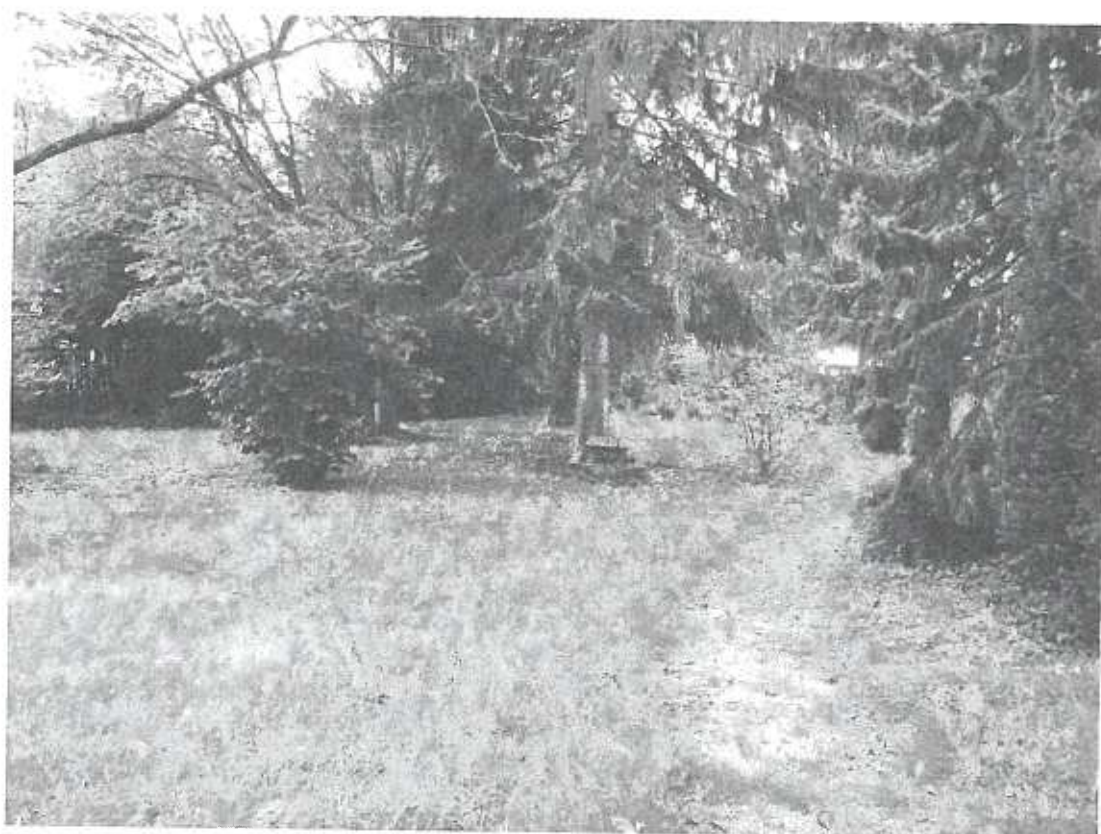
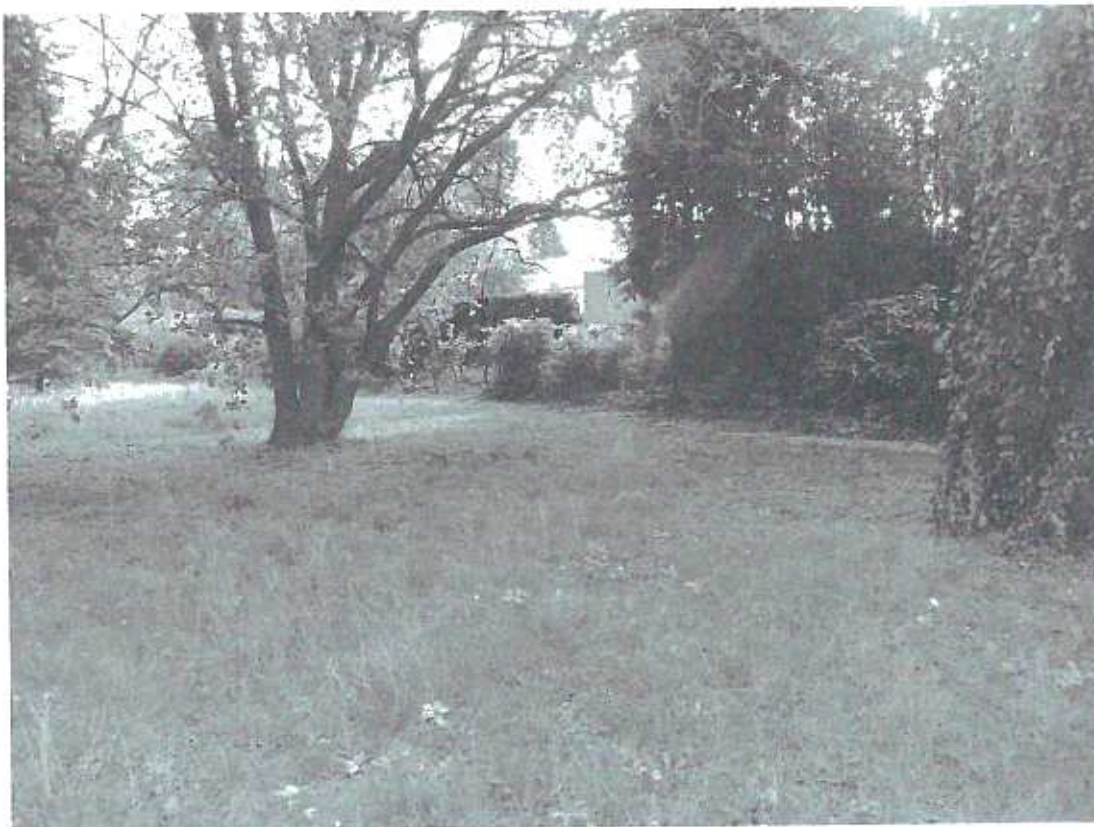
**Bijlage 5 Foto's terreininspectie**

Bij een bezoek ter plaatse op 5 oktober 2015 bleek dat de locatie in gebruik was als tuin. Op het terrein waren visueel geen verontreinigingen waar te nemen.

Op het terrein zijn nagenoeg geen hoogteverschillen aanwezig. De locatie is globaal gelegen op circa 105 m +NAP.

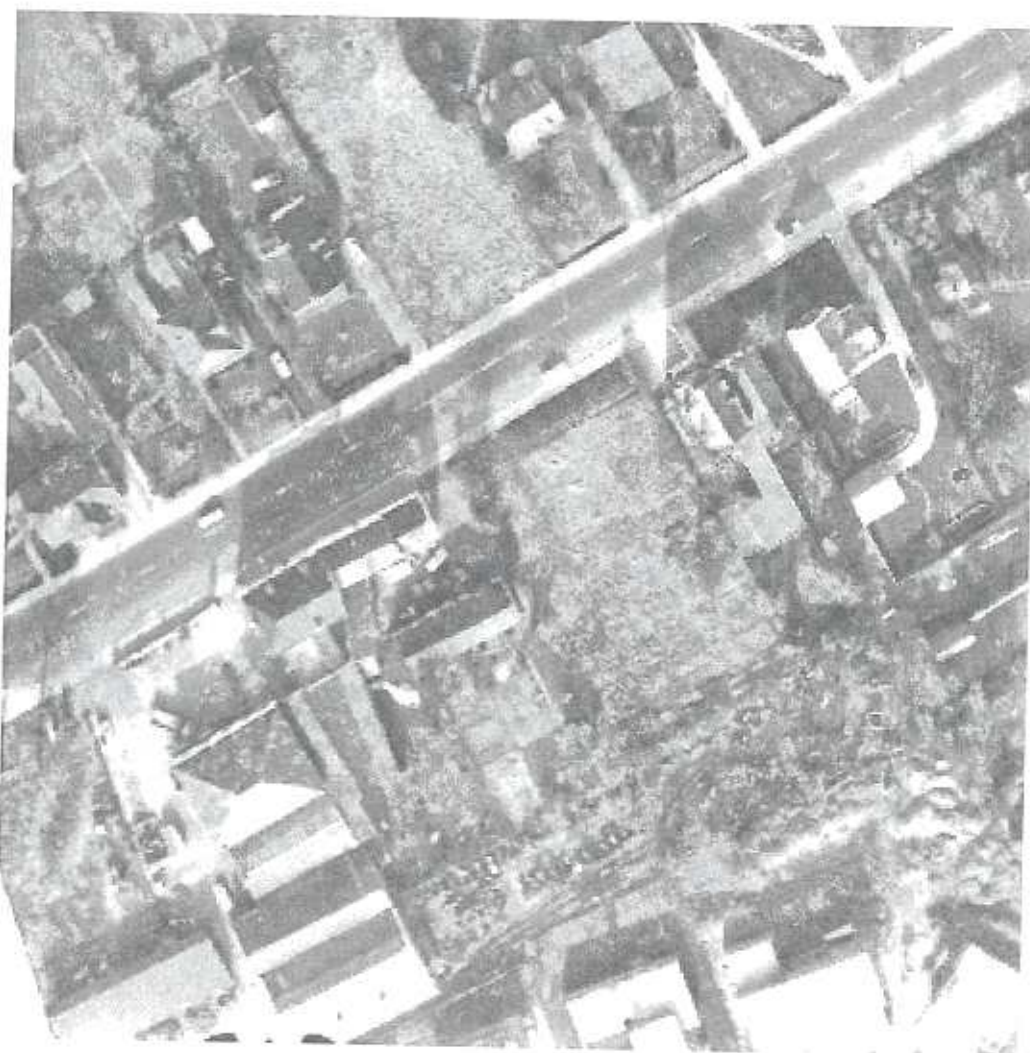
Luchtfoto 1968.

Uit de luchtfoto van 1968 blijkt dat de locatie deels bebouwd en deels onbebouwd is, op het achterste gedeelte van perceel vindt opslag plaats. Uit de luchtfoto van 1983 blijkt dat een groter gedeelte van het perceel in gebruik is voor opslag. De luchtfoto van 1990 laat zien dat de bebouwing op de locatie en omgeving (voormalig Valkenburgerweg nr. 143, 145 en 147 evenals Zuster Xavier Nolenslaan nr. 1) gesloopt zijn, en dat de locatie nu braakliggend is. De luchtfoto van 2002 laat zien dat er nieuwe bebouwing is ontstaan naast de onderzoekslocatie en dat de locatie zelf in gebruik is als tuin. Tot heden hebben zich noemenswaardige veranderingen meer voorgedaan.
