# HISTORISCH VOORONDERZOEK CE

Fietsverbinding Voerendaal

1807688A00-R19-449

Definitief V2  
19 april 2019

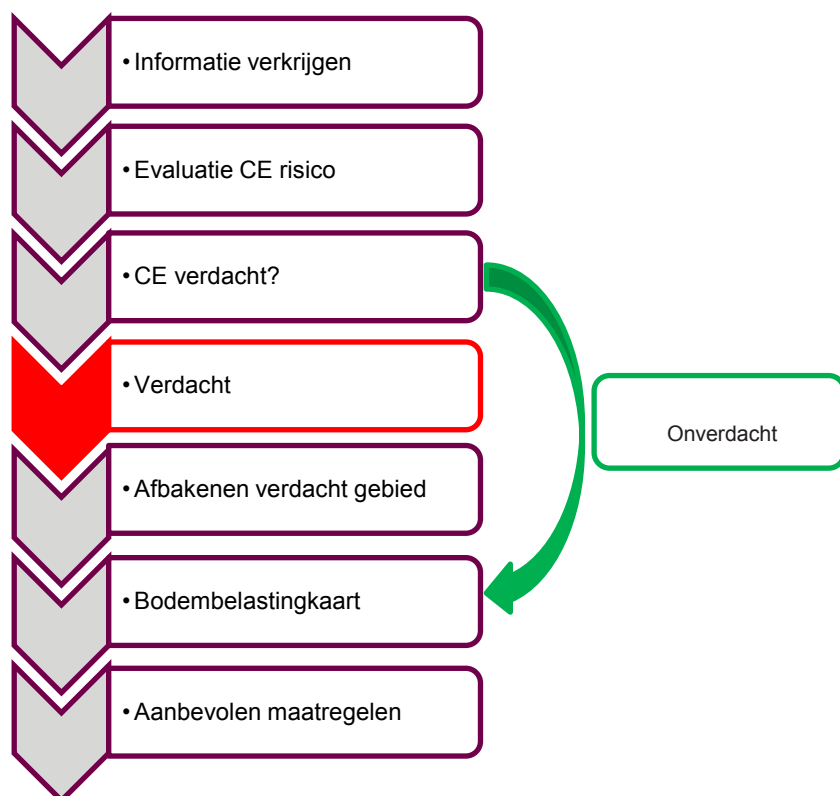
figuur 2.1: onderzoeksproces

Het onderzoeksproces wordt samengevat in het onderstaande stroomdiagram:

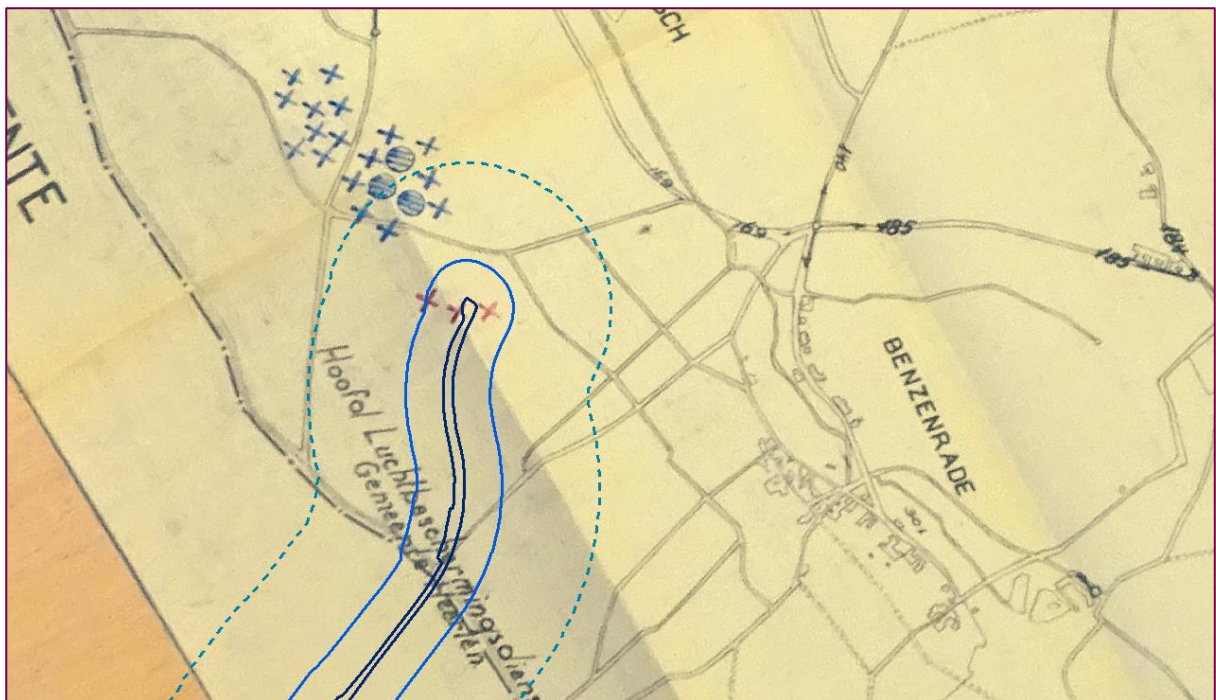
Uit archiefmateriaal blijkt dat op 5 oktober 1942 brisant- en brandbommen zijn gevallen nabij het onderzoeksgebied bij Benzenrade. In het onderzoeksgebied zijn drie brisantbommen neergekomen, en bij het aandachtsgebied is een cluster brandbommen neergekomen. Op onderstaande kaart heeft de luchtbeschermingsdienst van de gemeente Heerlen de locaties van de inslagen ingetekend.

figuur 4.1: Inslagen tijdens het bombardement van 5 oktober 1942 te Heerlen. Brisantbommen zijn in rood aangegeven, brandbommen in blauw. Kruisjes zijn ontplofte/ontbrande bommen, rondjes zijn blindgangers (bron: Heerlen 070: 132)

Aangezien deze indicatie binnen de gemeente Heerlen heeft plaatsgevonden wordt het gemeentebrede vooronderzoek van Heerlen aangehouden. Dit onderzoek is reeds goedgekeurd door het bevoegd gezag; hier wordt alleen van afgeweken als RPS aantoonbaar meer informatie heeft. Dat is hier niet het geval.

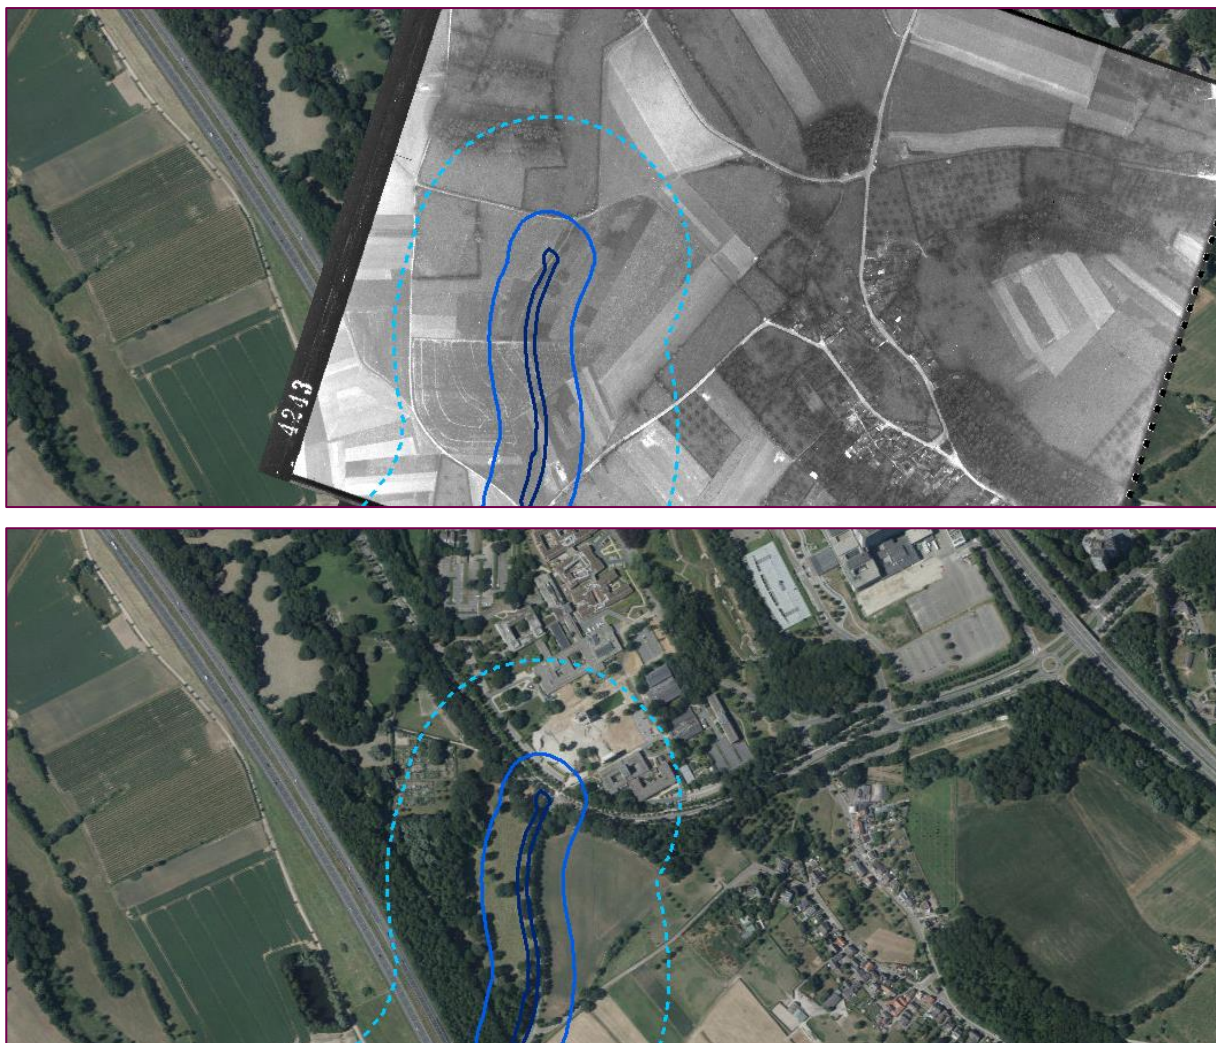
Figuur 4.2: Onderzoeksgebied nabij Benzenrade op een luchtfoto van 1944 (boven) en een recente luchtfoto (bron: LBDB 106G/2689: 4243 en Esri)

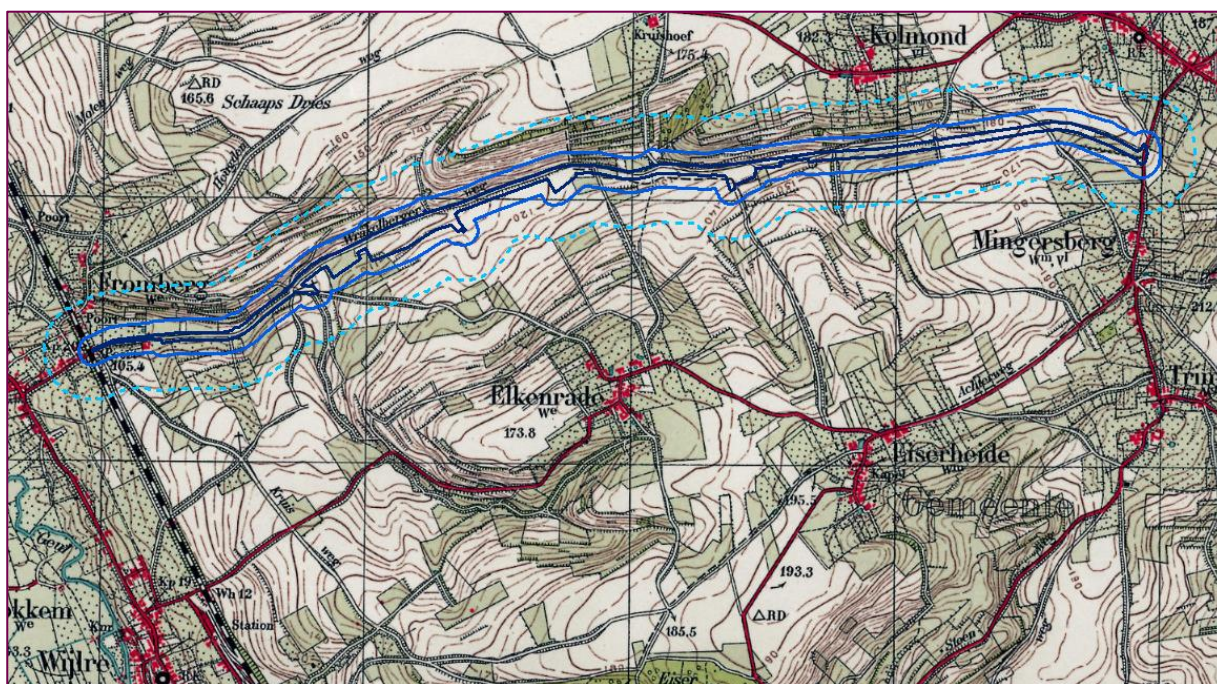
Figuur 4.4: Kaart van de omgeving van het onderzoeksgebied tussen Wijlre en Ubachsberg (bron: Topotijdreis, kaart 1947)

Veel vertraging levert deze tegenstand echter niet op. Op de avond van 16 september wordt Ubachsberg bereikt, waar volgens één bron Panzerjäger van de 10<sup>e</sup> SS Panzerdivisie worden ingezet.<sup>2</sup> Dit wordt echter niet bevestigd door andere bronnen.

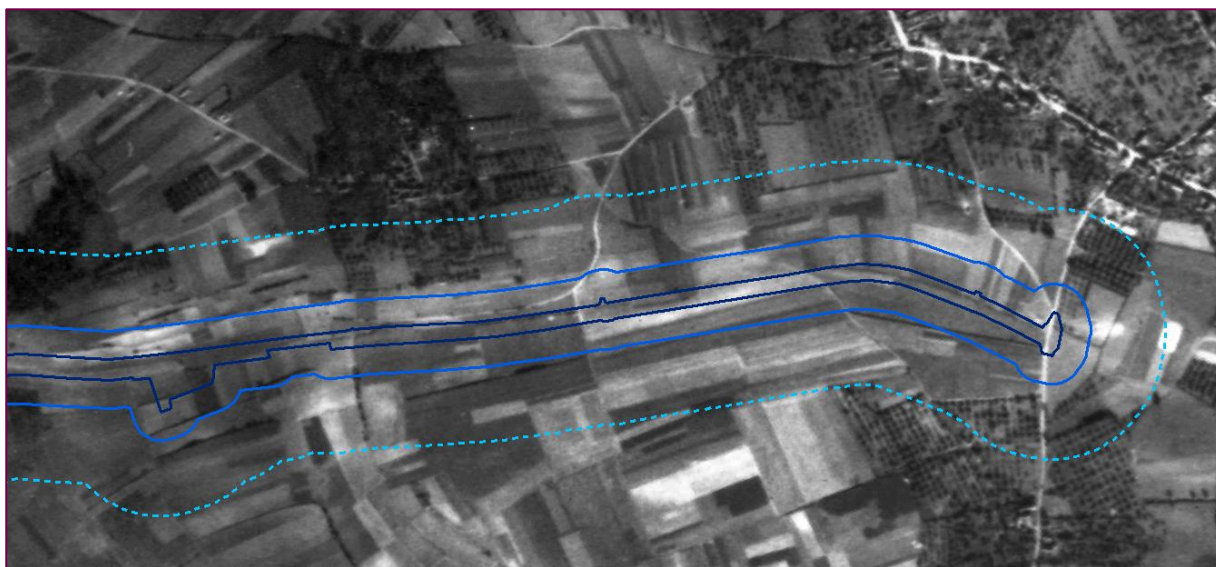
Van 9 september 1944 tot ten minste 21 februari 1945, ruim vijf maanden na de bevrijding, is er slechts één luchtfoto beschikbaar van het onderzoeksgebied. Dit is foto LBDB 7/3469: 7022 van 7 oktober 1944, die is bestudeerd voor dit onderzoek. Deze foto is echter op dergelijk grote hoogte genomen (schaal 1:60.000) dat hier geen kenmerken op te zien zijn die duiden op stellingen, grondgevechten of artilleriebeschietingen (zie hieronder).

Figuur 4.5: Uitsnede van luchtfoto LBDB 7/3469: 7022 ten zuidwesten van Ubachsberg. Op deze foto zijn geen sporen van grondgevechten of artilleriebeschietingen te zien.

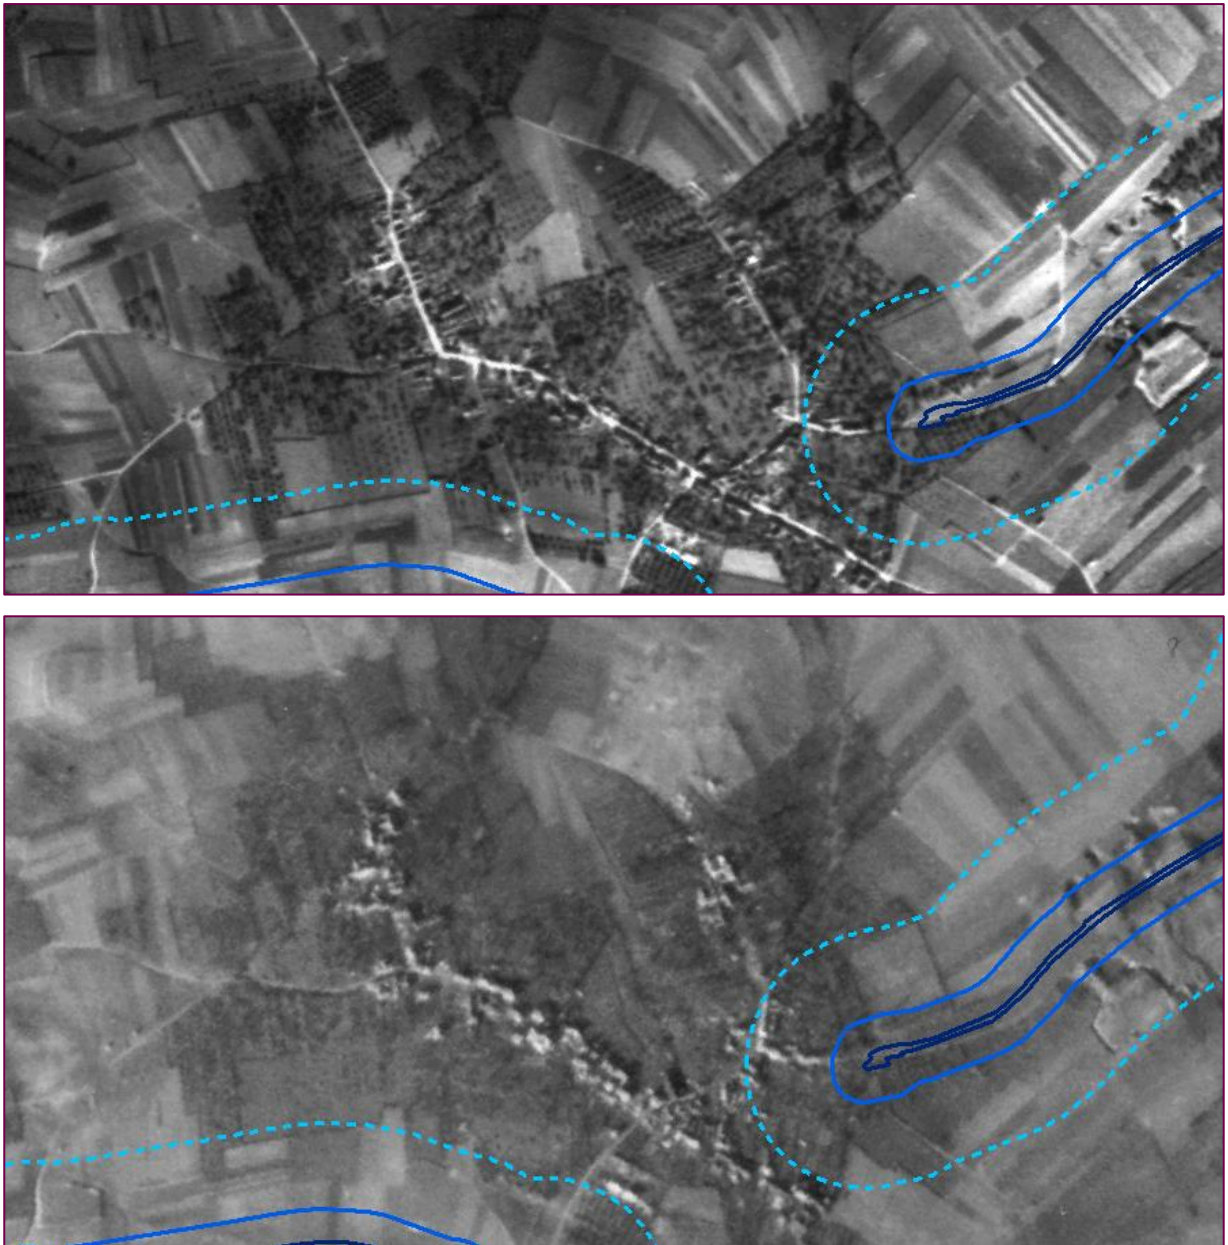
Uit archiefmateriaal blijkt dat op 10 juli 1941 minstens 7 brisantbommen en ongeveer 40 brandbommen zijn neergekomen in Ubachsberg. De beschrijvingen in de betreffende bronnen zijn te onnauwkeurig om te bepalen of de bommen binnen of buiten onderzoeksgebied terecht zijn gekomen. De eerstvolgende twee luchtfoto's van het betreffende gebied, gemaakt in oktober 1944 en februari 1945, zijn bestudeerd om de exacte locatie van het bombardement vast te stellen. Deze foto's zijn echter te hoog en mogelijk te lang na het bombardement genomen om eventuele inslagkraters vast te stellen.

Figuur 4.6: Ubachsberg in respectievelijk oktober 1944 en februari 1945 (bron: LBDB 7/3469: 7022 en LBDB 7/3980: 7097)

Van het betreffende gebied zijn tot minstens augustus 1947 geen luchtfoto's van kleinere schaal bekend. Gezien de verstreken tijd wordt niet verwacht dat op eventuele foto's van na augustus 1947 nog eenduidige sporen van het bombardement waarneembaar zijn. Derhalve kan dit bombardement als niet af te bakenen worden beschouwd.

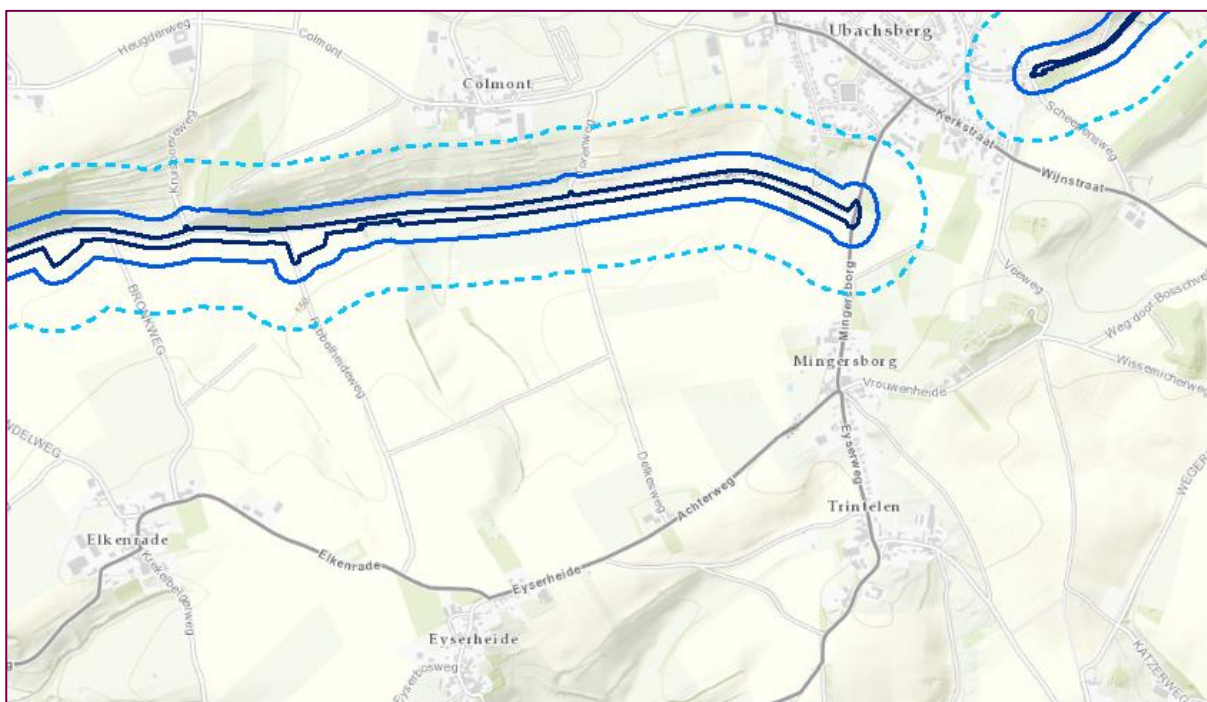
In het gemeentearchief van Voerendaal is een document aangetroffen van februari 1945 waarin melding wordt gemaakt van twee niet ontplofte bommen tussen Colmont en Eijzerheide. Volgens documenten uit het provinciaal archief van Limburg worden in oktober 1945 in de gemeente Voerendaal twee onontplofte 100kg splinterbommen opgeblazen. Het is niet zeker of deze meldingen dezelfde bommen betreffen en het is onduidelijk waar de bommen exact lagen en van welk bombardement deze afkomstig zijn. Derhalve is er op basis van deze informatie geen verdacht gebied af te bakenen.

Figuur 4.7: het gebied bij Colmont en Eijzerheide waar twee vliegtuigbommen zouden hebben gelegen (bron: Esri)

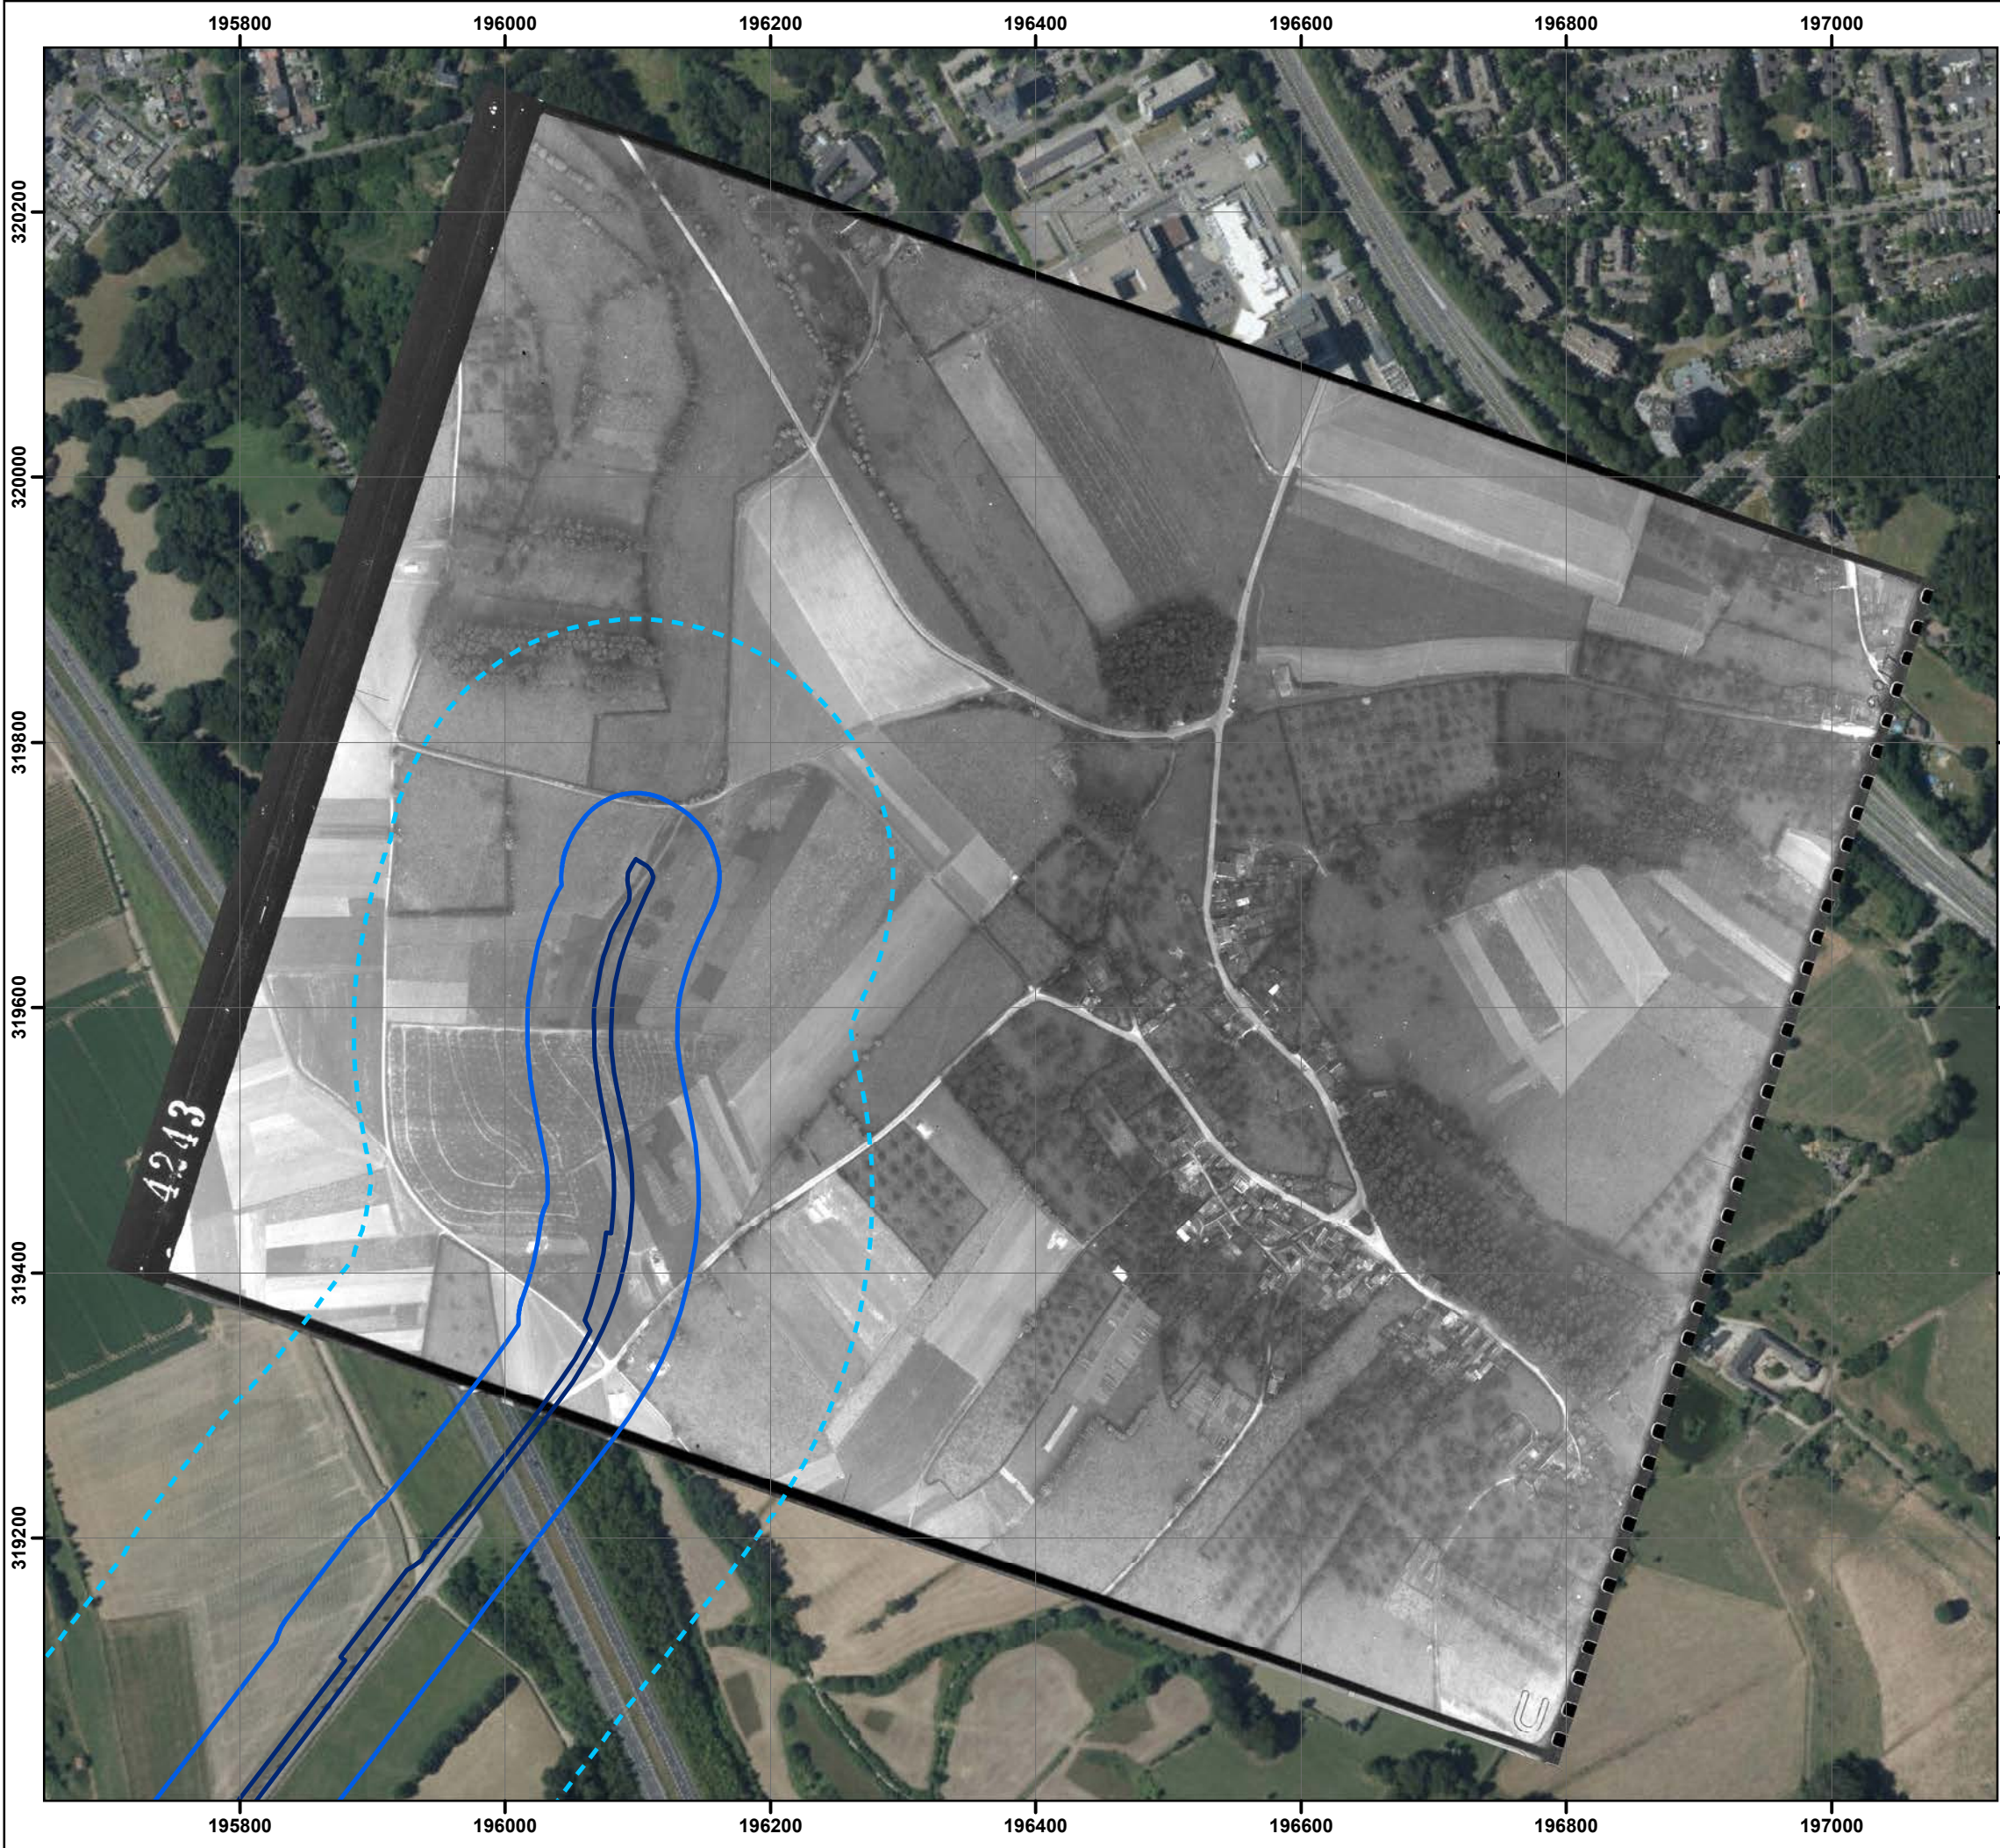
| Omschrijving:<br>Luchtfotokaart 3<br>LBDB 106G-2689: 4243 | |

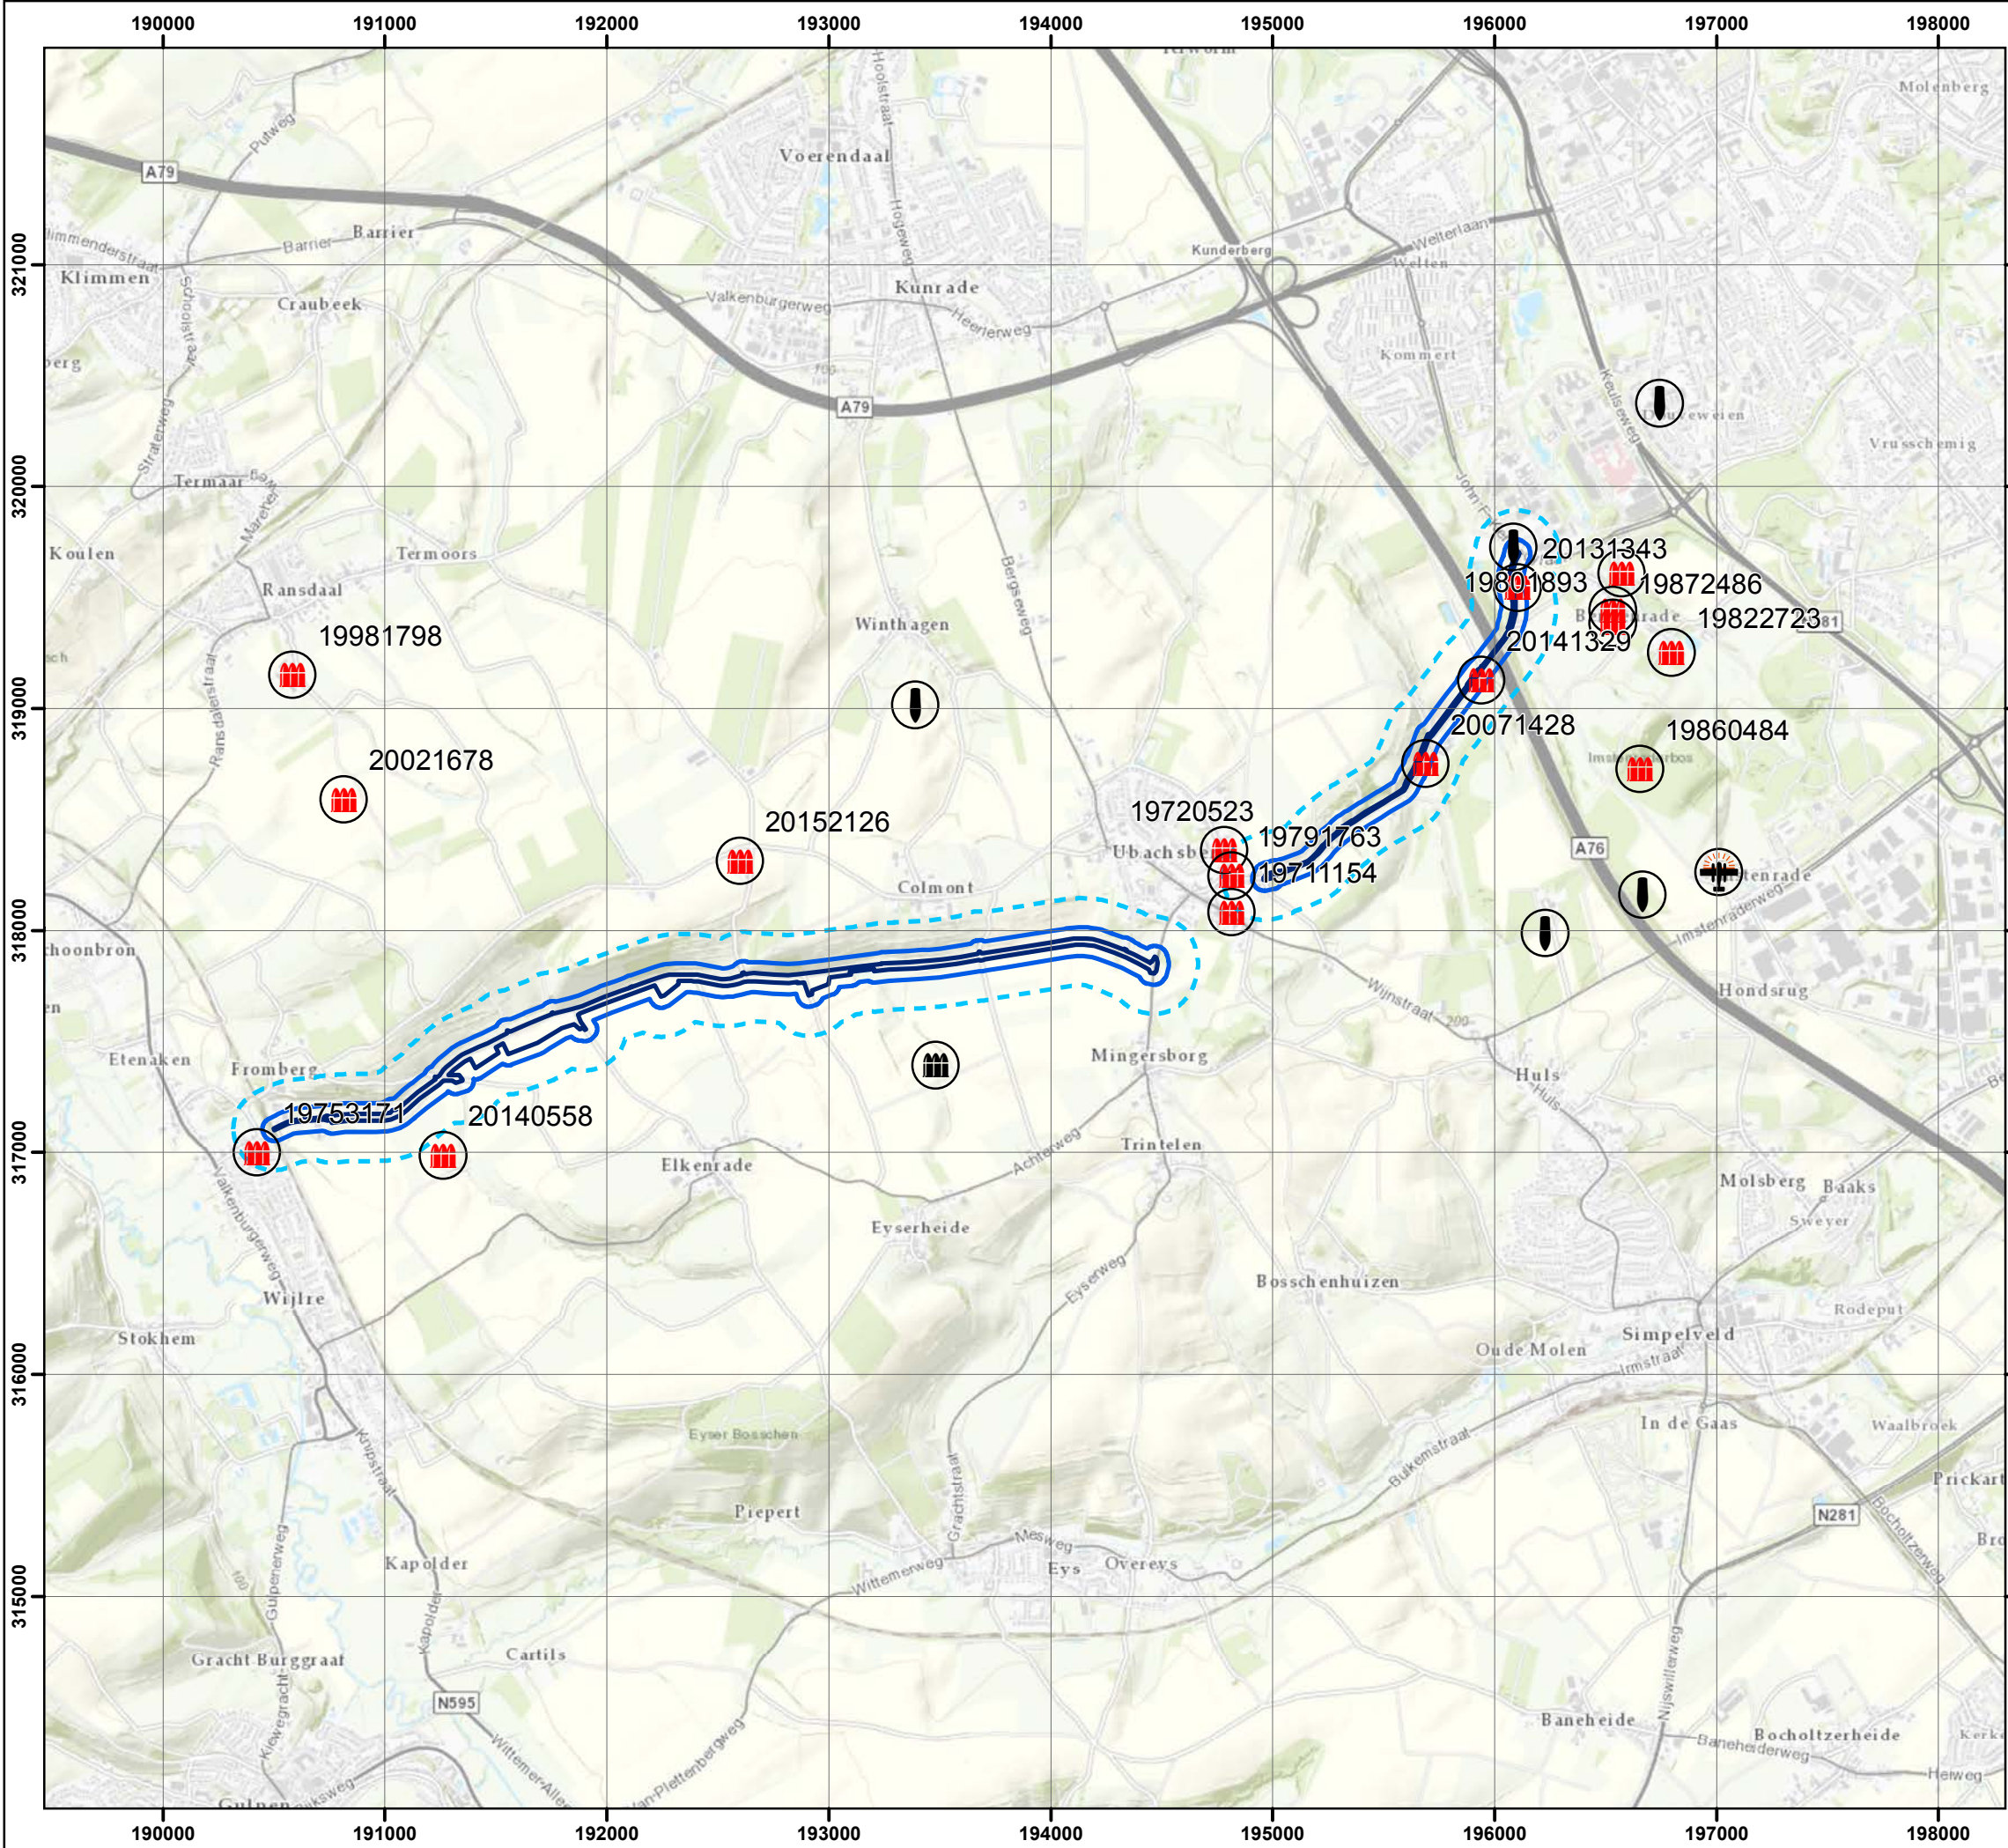
### **Indicatiekaart**

- Projectlocatie
- Onderzoeksgebied
- Aandachtsgebied
- Aangedroffen munitie
- Bombardement
- Luchtaanval boordwapens
- MORA

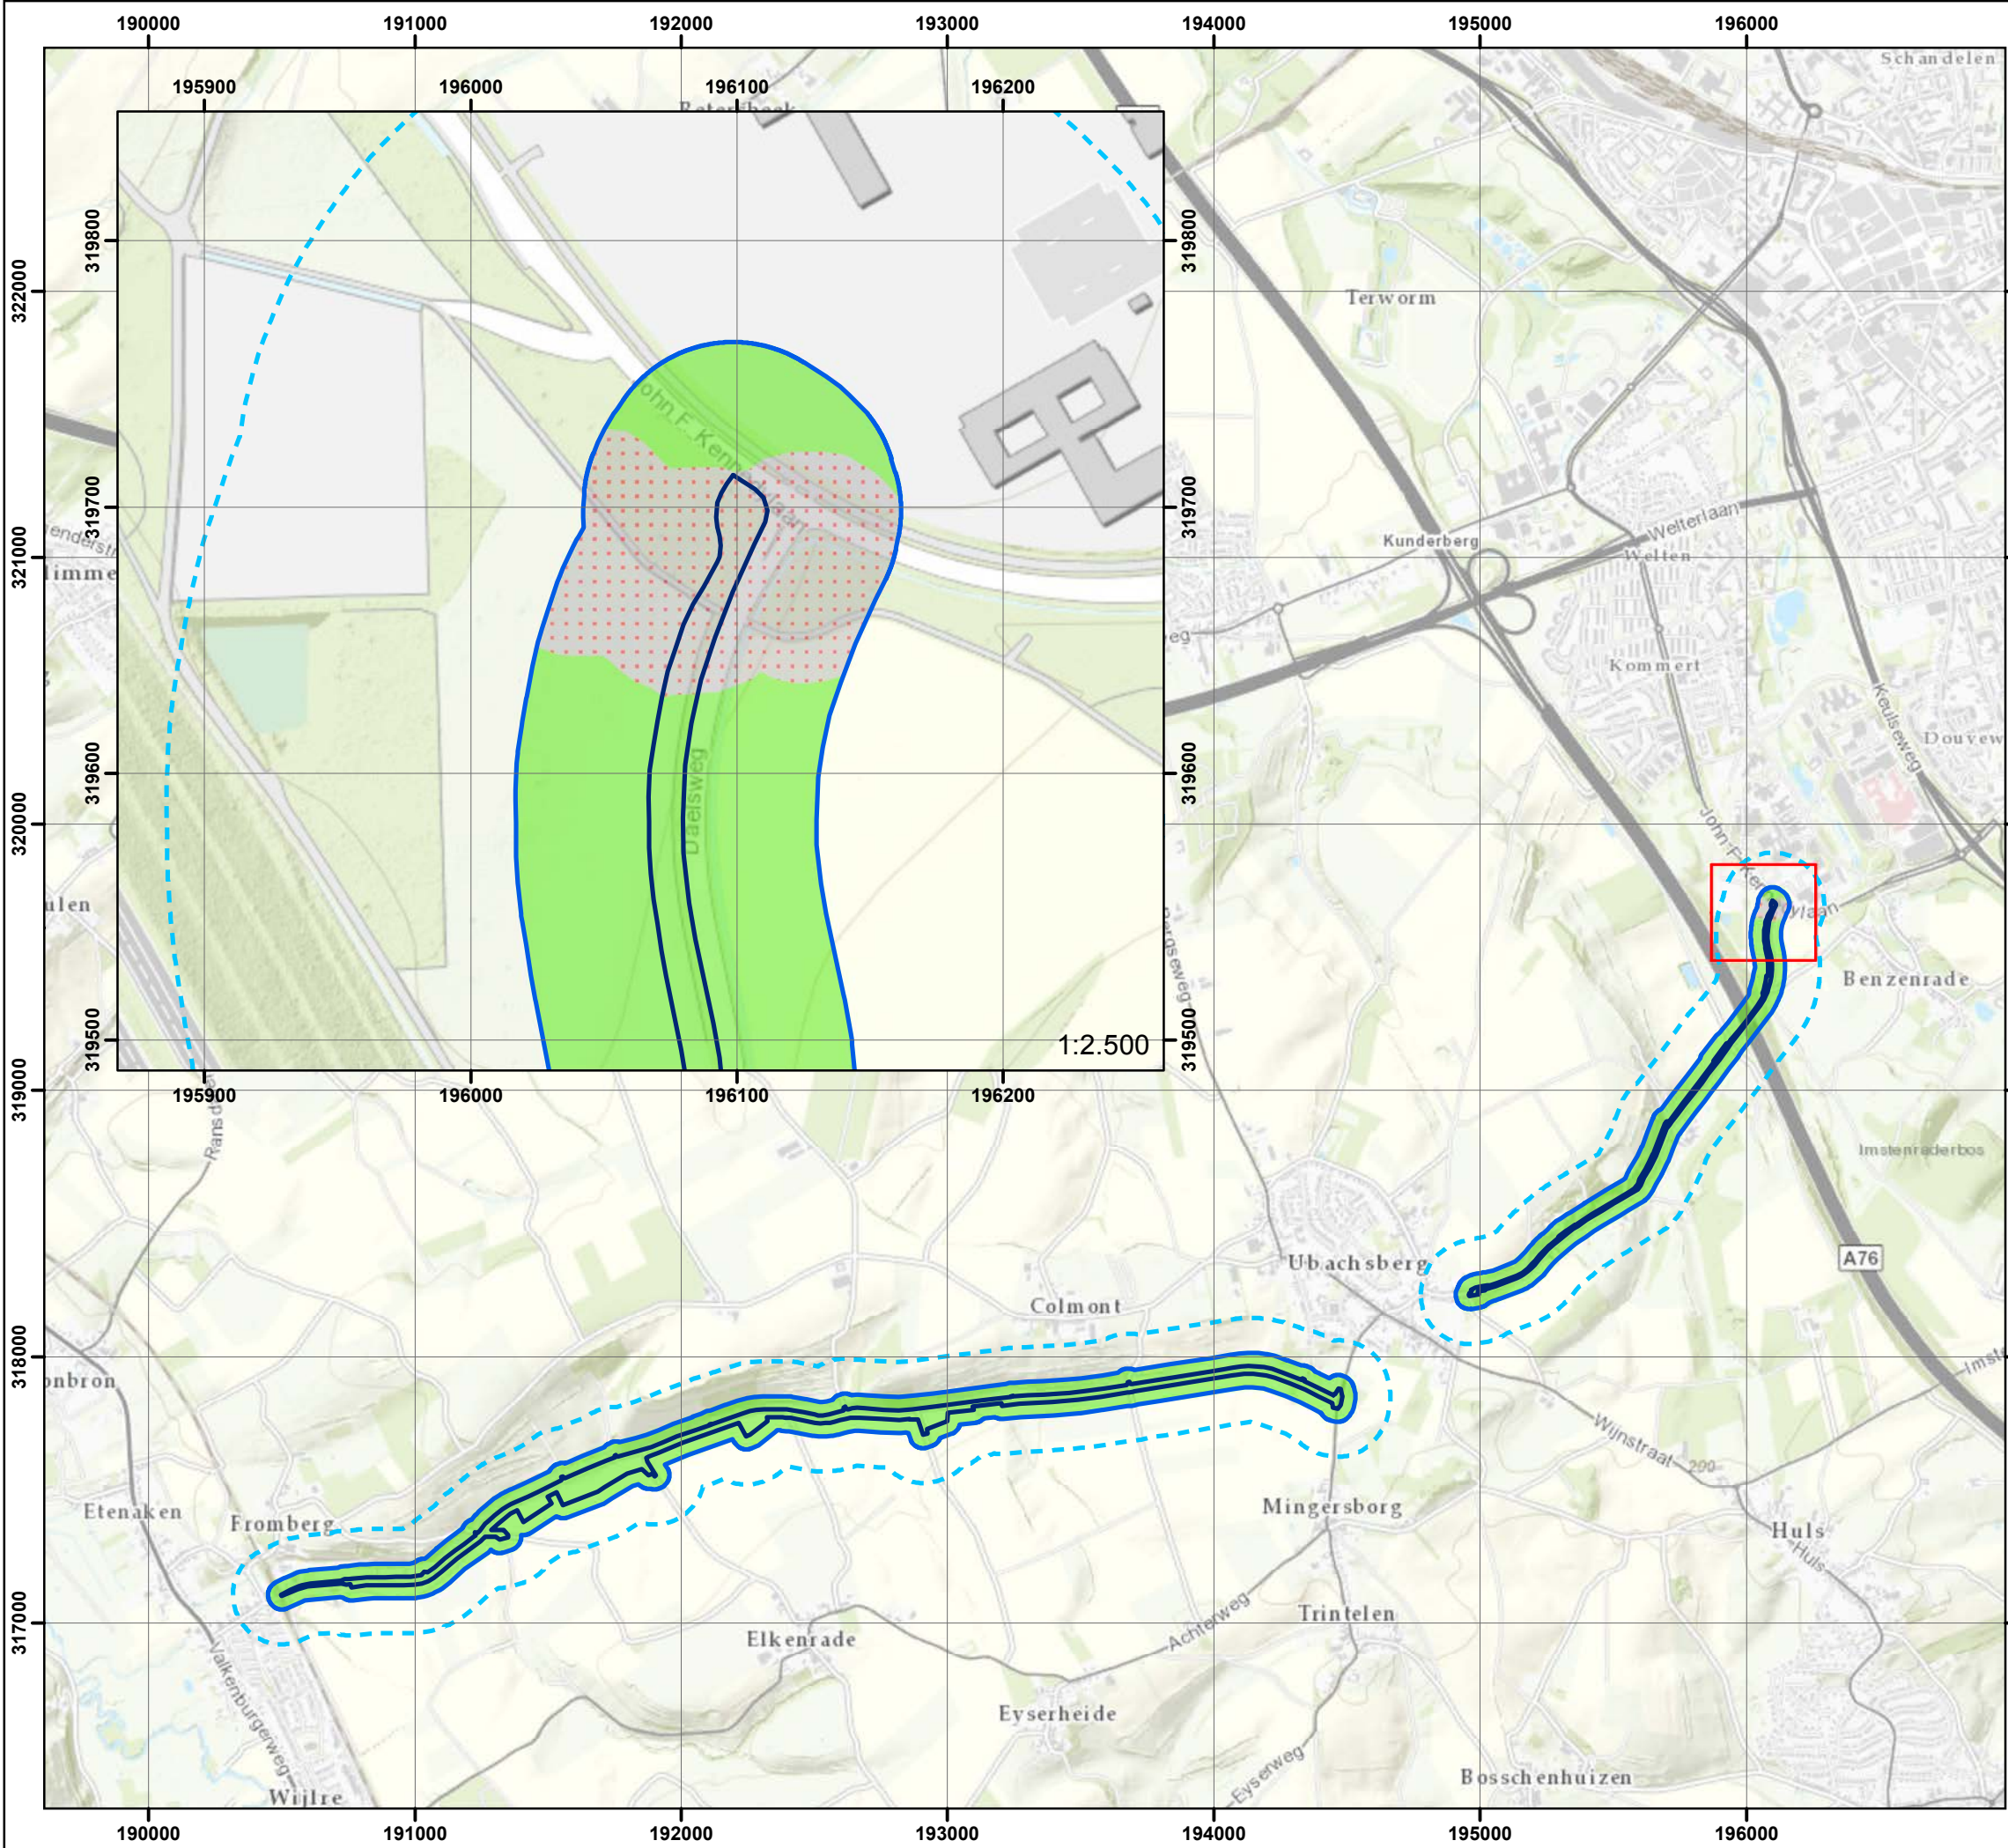
### **Bodembelastingkaart CE**

- Projectlocatie
- Onderzoeksgebied
- Aandachtsgebied
- Verdacht op afwerpmunitie
- Onverdacht
