**VERKENNEND**  
**BODEMONDERZOEK**  
5-tal percelen  
**BURGEMEESTER SLANGHENSTRAAT**  
**te HOENSBROEK**  
**projectnr. 13435.bkk**

Projectlocatie: Hoensbroek, Burg. Slanghenstraat  
Rapportnummer: 13435.BKK  
Datum rapport: 20 februari 2014  
Veldwerk conform: VKB 2001,2002 en 2018  
Certificaatnummer: EC-SIK-20261

In opdracht van de heer Wanders heeft BKK Bodemadvies bv te Meijel een verkennend bodemonderzoek uitgevoerd op een 5-tal percelen gelegen aan de Burg. Slanghenstraat te Hoensbroek (gemeente Heerlen). De onderzoekslocatie bestaat uit 2 delen, namelijk: Deel A bestaat uit perceel U-1351, U-1400 (ged.) en U-463 (ged.) en deel B bestaat uit perceel U-331 en U-1365. De onderzoekslocatie is in gebruik als groen/bossage.

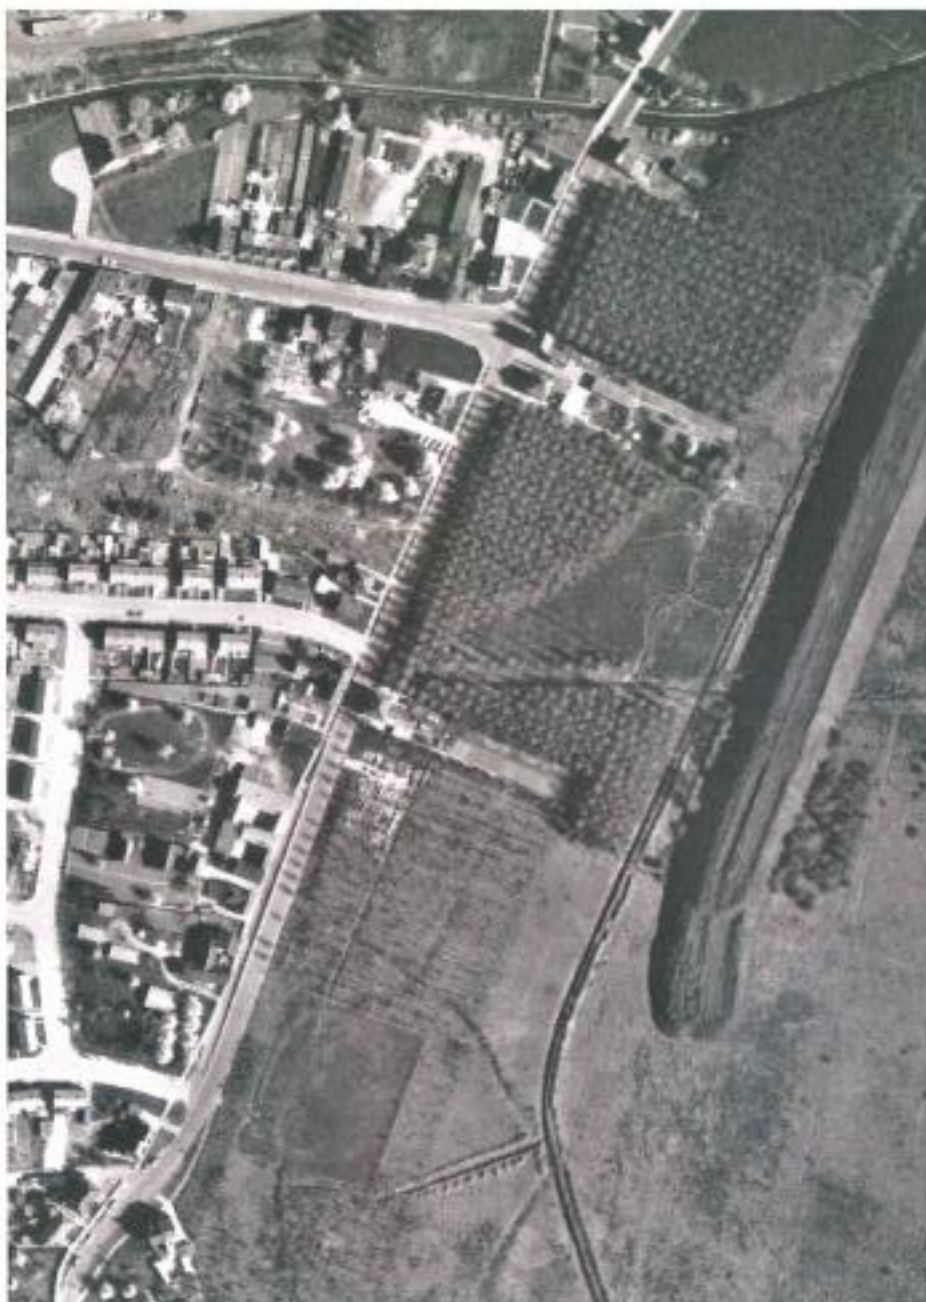
Luchtfoto 1968.

In deellocatie B zijn in de boringen 15 t/m 18 bodemvreemde sporen tot zwakke bijmengingen aangetroffen in de vorm baksteen en puin en in boring 15 ook glas en asbest. Deze bijmengingen vallen samen met de locatie met bouw- en sloopafval als zichtbaar is op de luchtfoto van 1968.

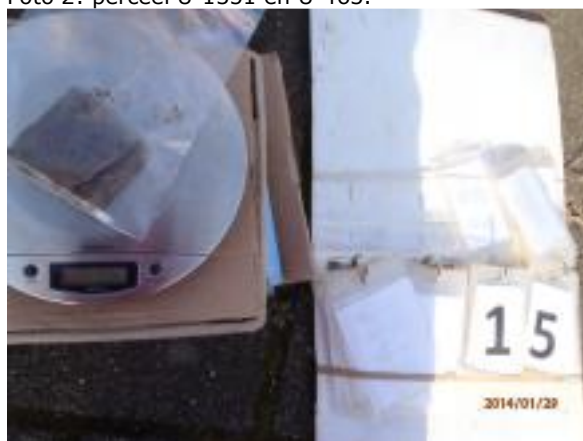
Ter plaatse van proefgat 15 is asbestverdacht materiaal in de grond aangetroffen (zie foto 3 en 3 bis in bijlage VI). De grond bevat weinig of geen bijmengingen en na uitzeven van de grond op een 16 mm zeef zijn met uitzondering van proefgat 15 geen asbestverdachte materialen aangetroffen.

Het aangetroffen asbestverdacht materiaal betreft 55 gram.

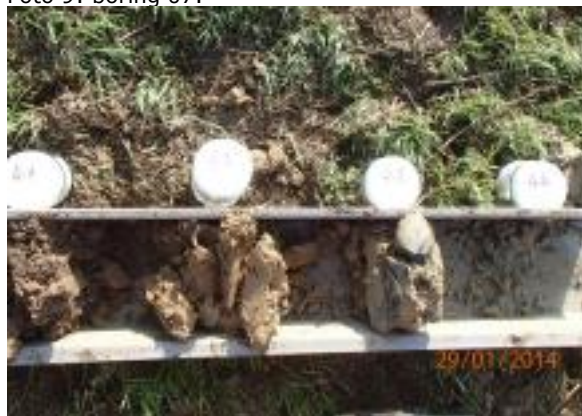
Foto 11: de bodemopbouw ter plaatse van perceel U-1351/463.

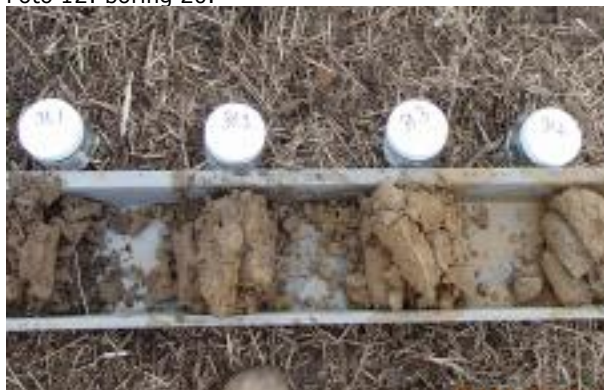
Foto 14: de bodemopbouw ter plaatse van perceel U-1365/331.
