**Vooronderzoek project "Corio Glana"  
- renaturalisering Geleenbeek e.o.-**

*Highlights 3, 8, 9, 10, 13, 14, 15*

**Opdrachtnummer:** MA-120382  
**Versie:** R1

**Datum rapport:** 21 augustus 2012

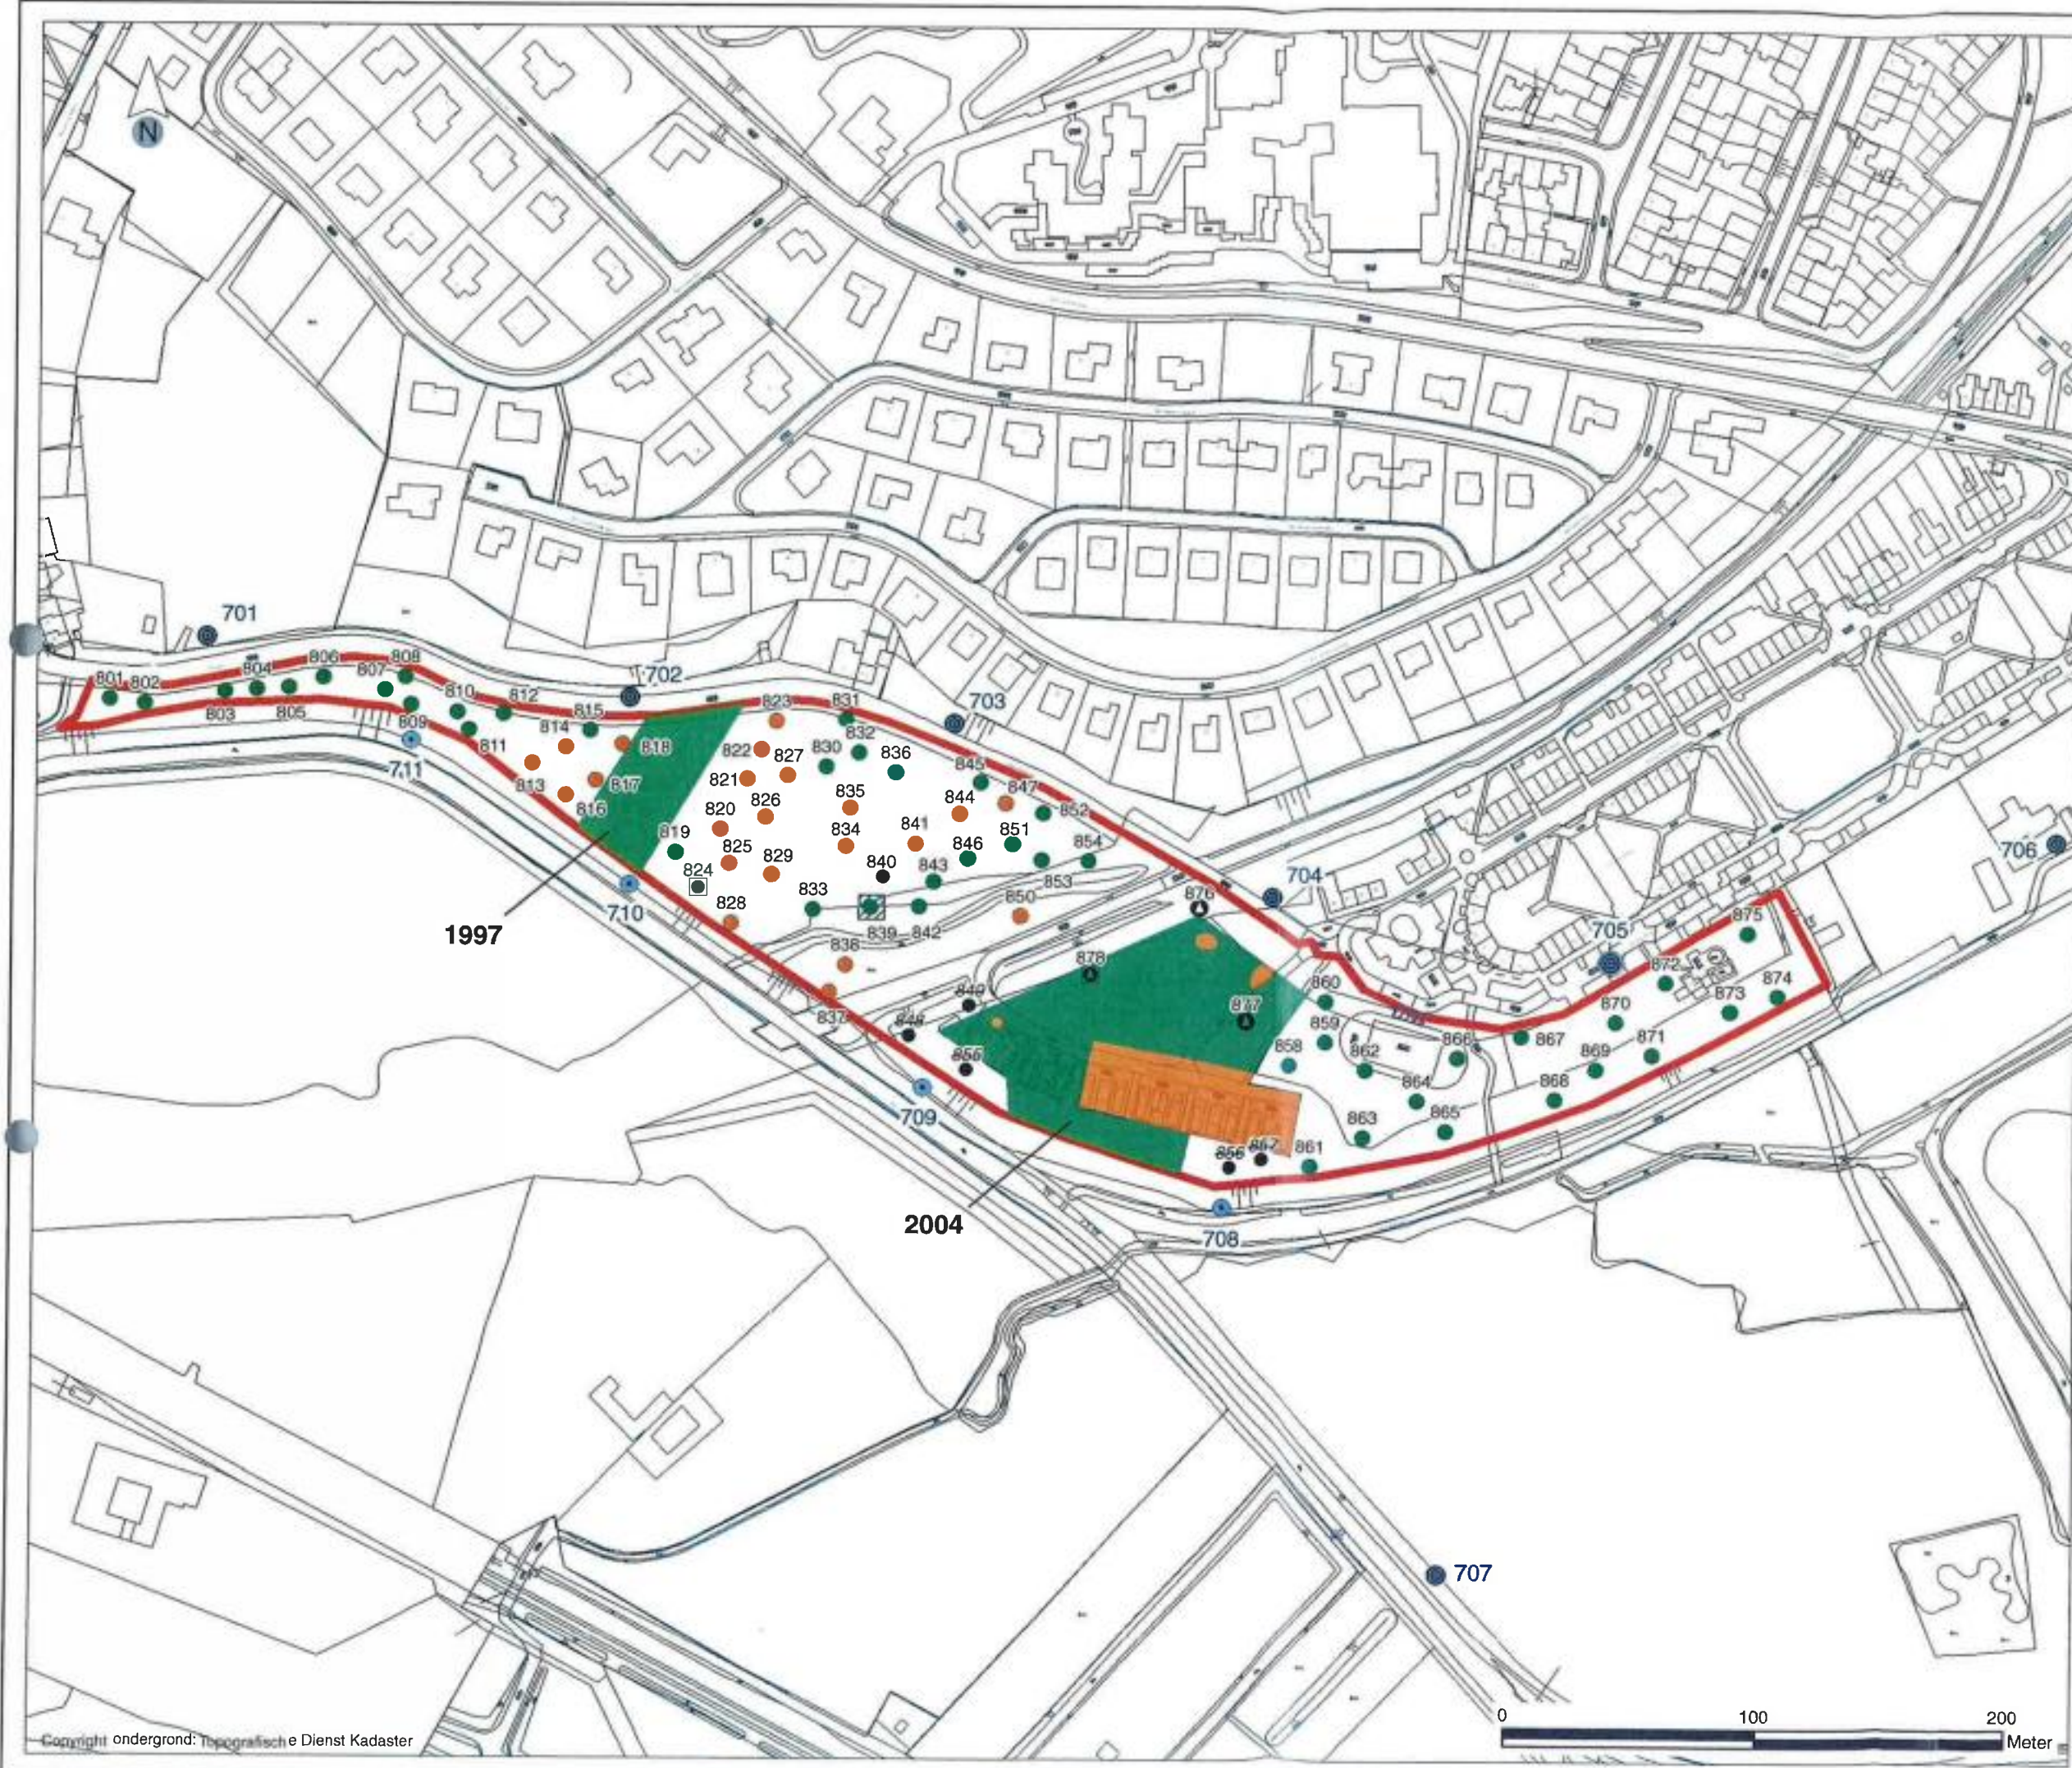
- Dikte afdeklaag <0,5m
- Dikte afdeklaag >0,5m
- Dikte afdeklaag <0,5m (oude gegevens)
- Dikte afdeklaag >0,5m (oude gegevens)
- Boring
- Stortgasmeting
- Boring met asbestinspectiegat
- Stortgasmeting met asbestinspectiegat
- Peilbuis
- Peilbuis (2 filters)
- Peilbuis (3 filters)
- Contour Stortplaats
- Asbeststukjes op maaiveld

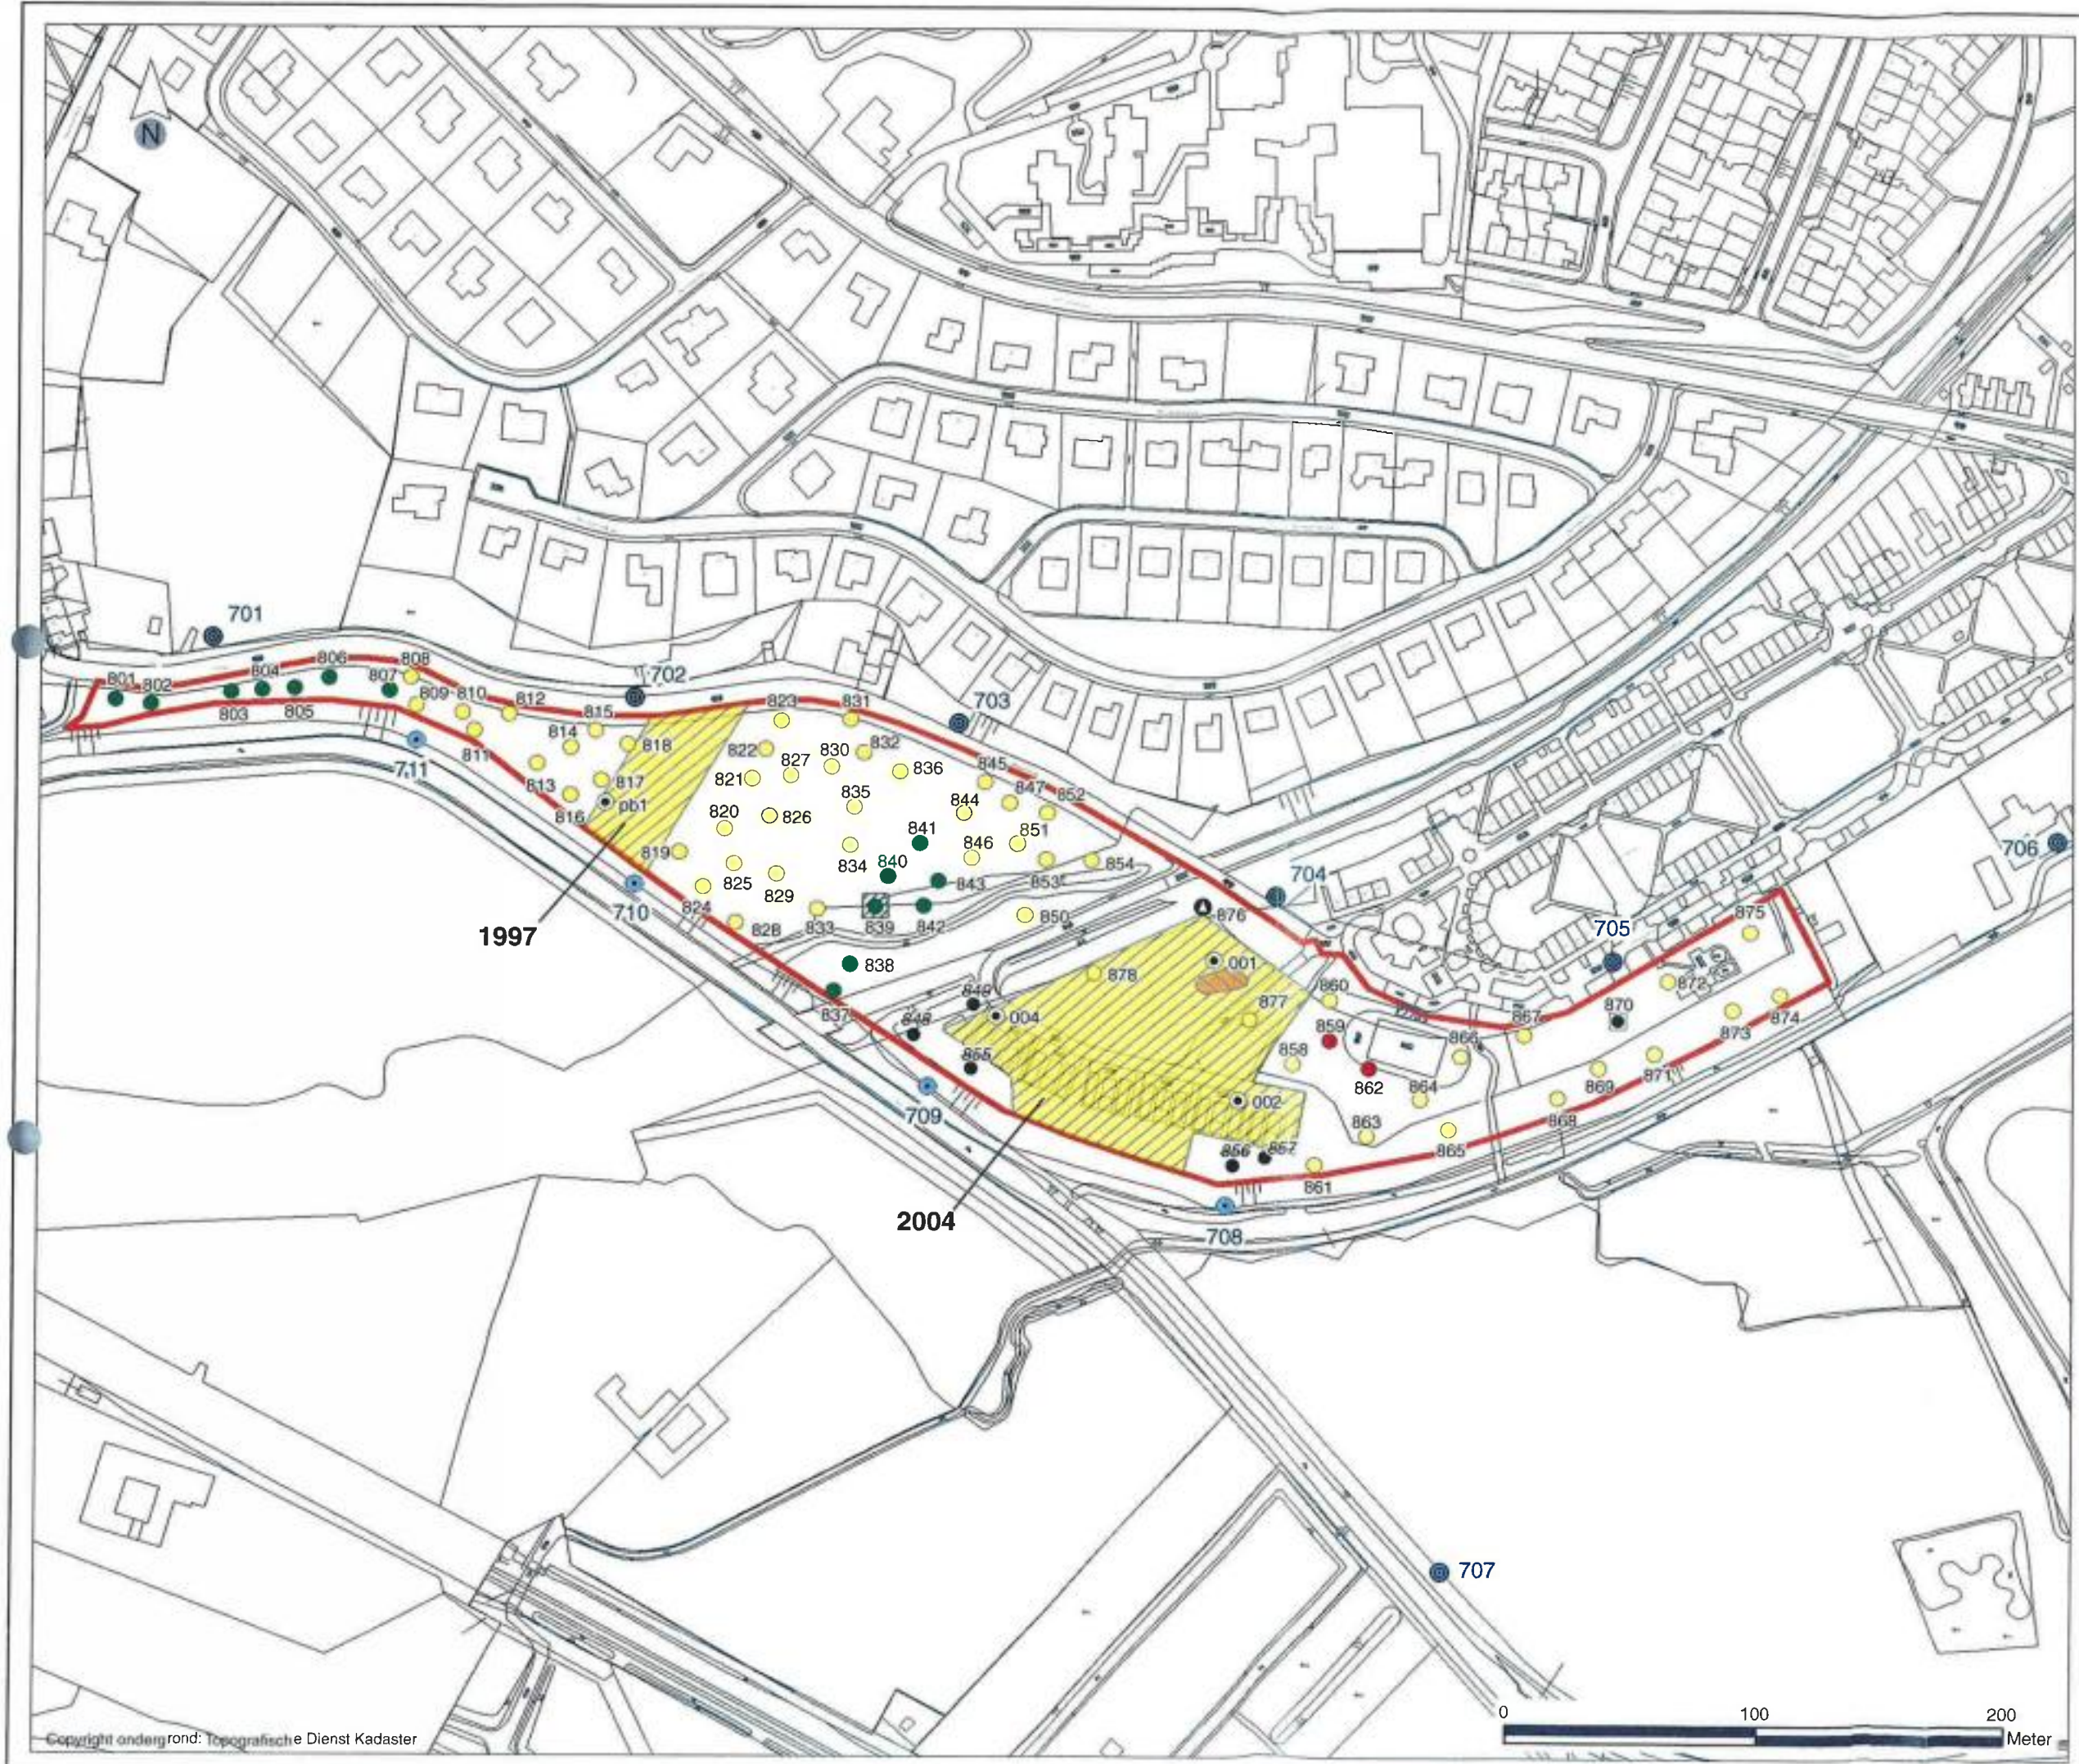
- <AW
- >AW
- >IW
- Boring
- Stortgasmeting
- Boring met asbestinspectiegat
- Stortgasmeting met asbestinspectiegat
- Peilbuis
- Peilbuis (2 filters)
- peilbuis (oude gegevens)
- Contour Stortplaats
- Asbeststukjes op maaiveld
- >SW (oud)
- >TW (oud)
