## **Actualisatie vooronderzoek**

Schovetweg te Kerkrade

Rapportnummer: E224311.001/ROE

Datum: 2 mei 2023

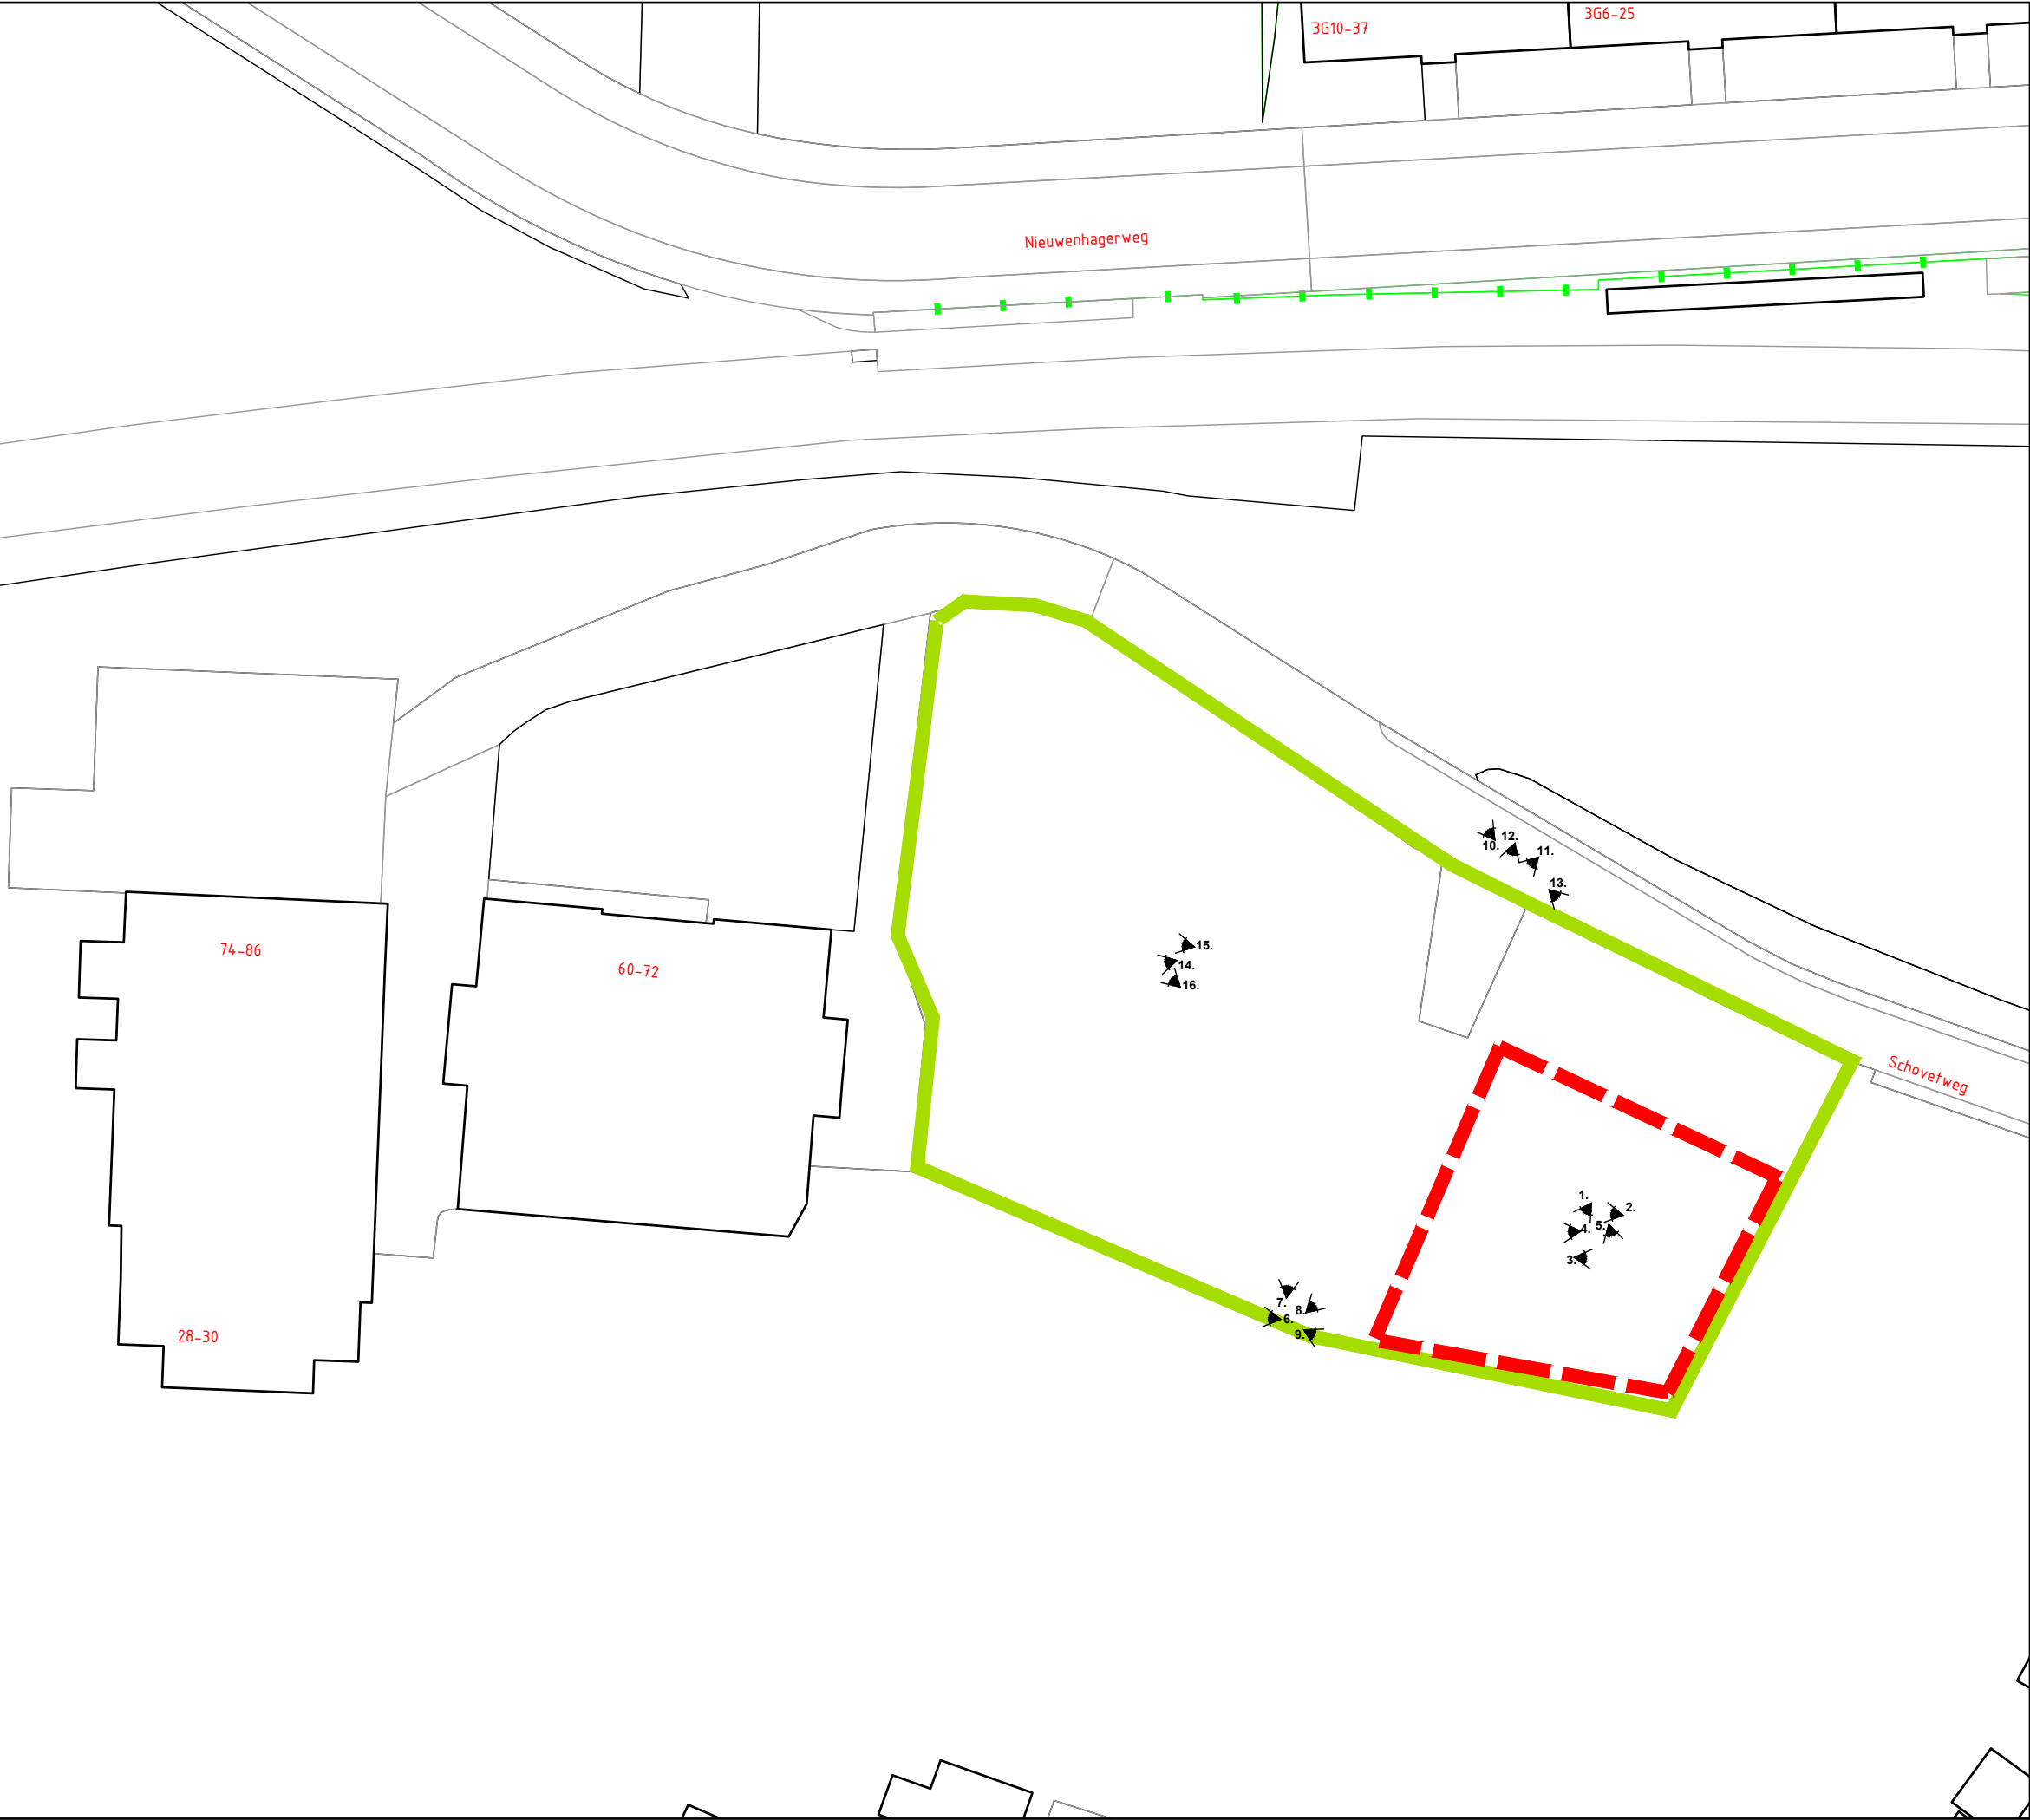
Bijlage 2

- onderzoekslocatie
- contour sterke arseen verontreiniging
- bebouwing
- fotohoeken

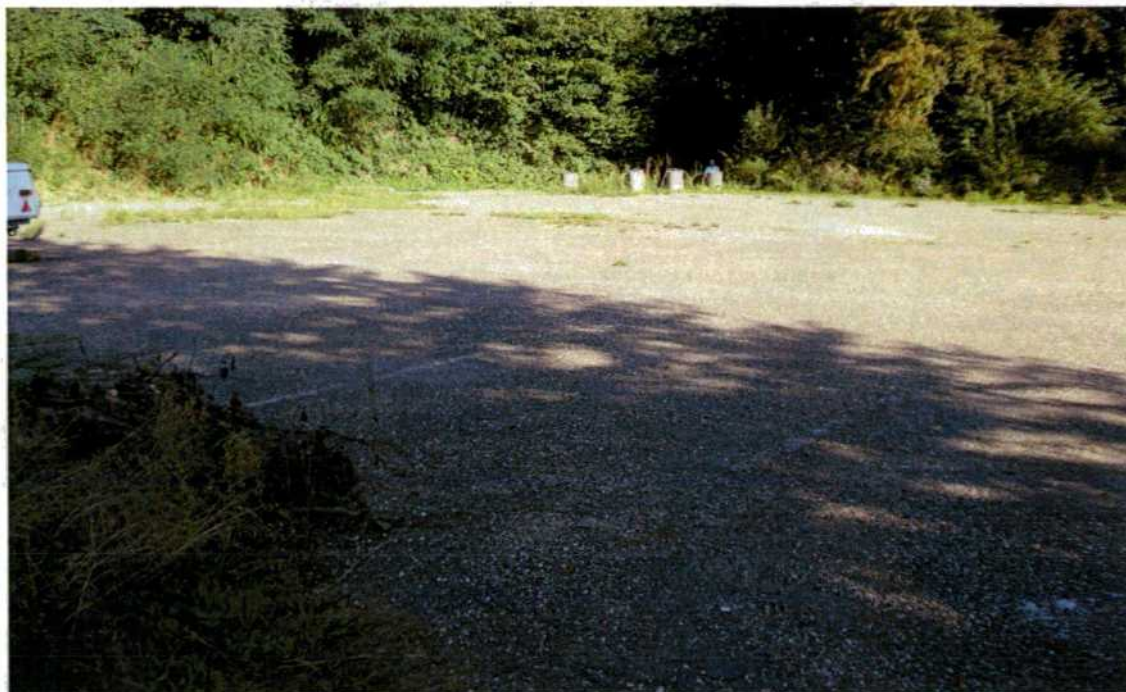
Overzicht op parkeerplaats

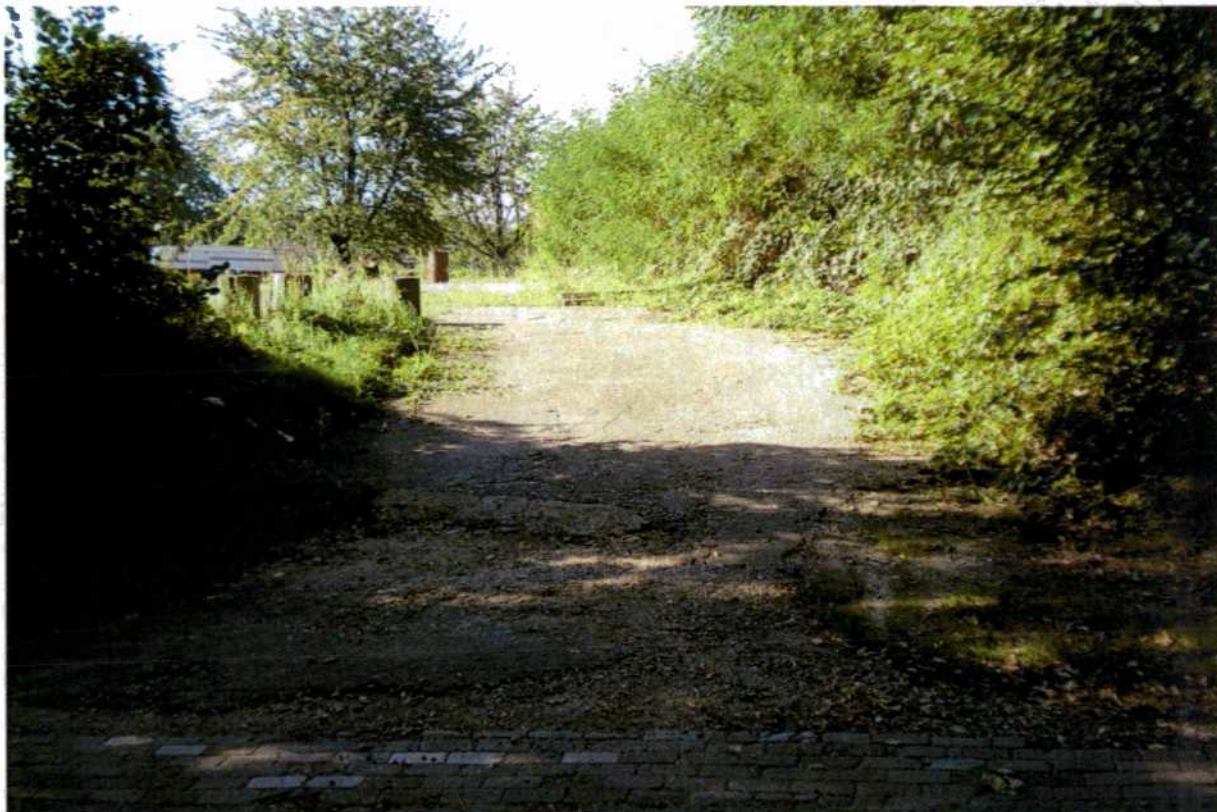
Oprit naar parkeerplaats. Links P, rechts verhoogd terrein van vml gebouw 3

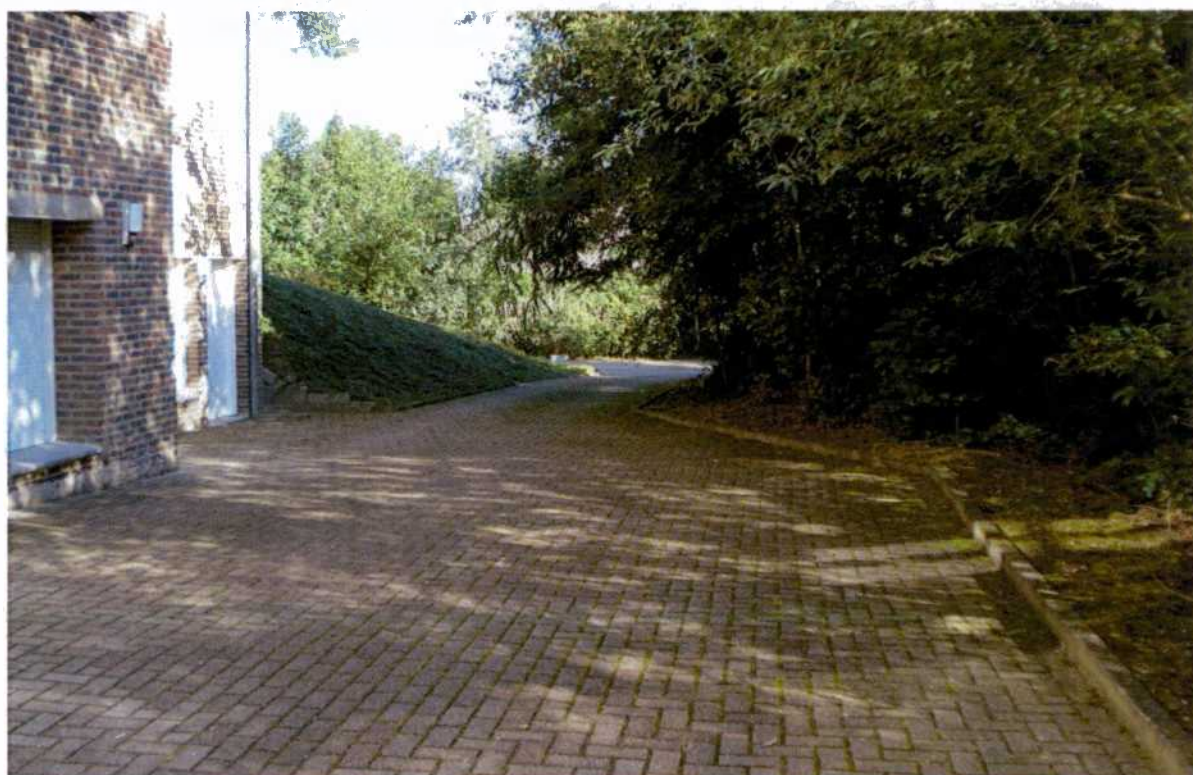
Tussengebied gebouw 2 (links) en vml gebouw 3 (rechts)

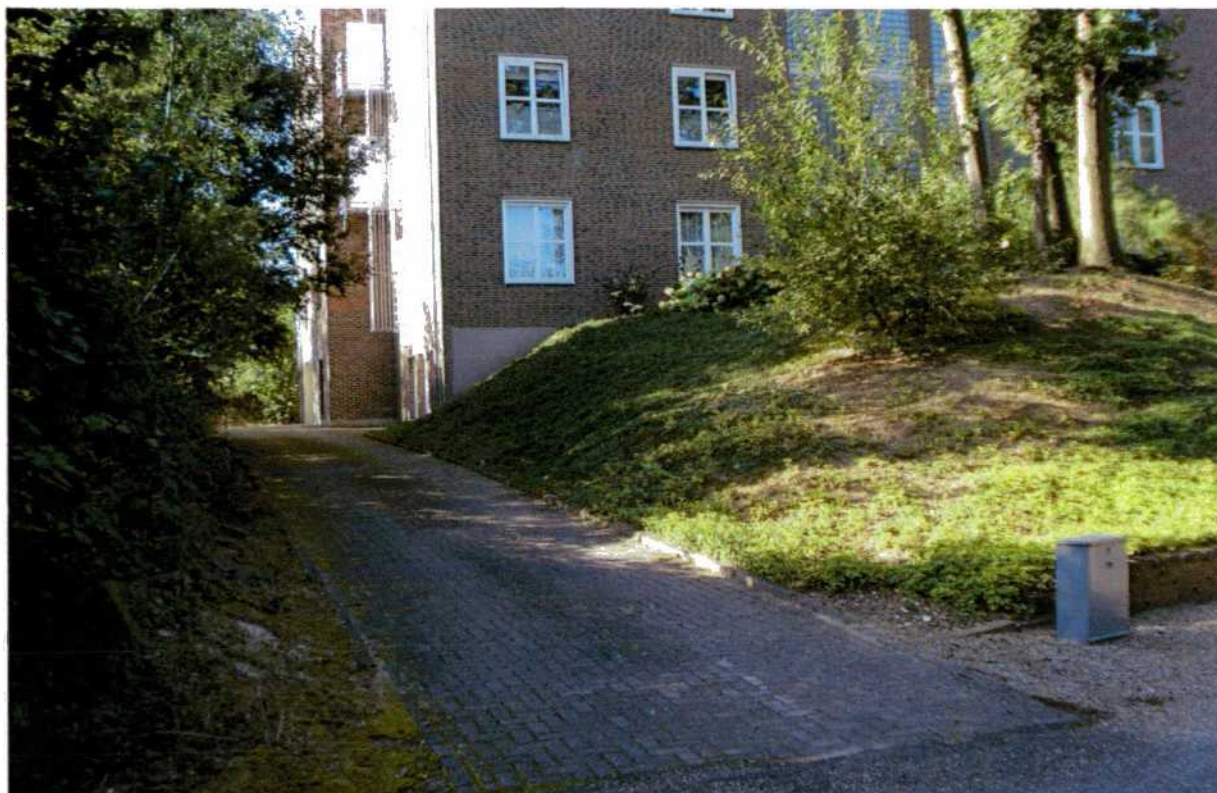
Overzicht op gebouw 2 (vanaf Schovetweg)
