# Historisch vooronderzoek

Expertisecentrum Lückerheide Kerkrade

MA210909.R01.V1.0

4 februari 2022

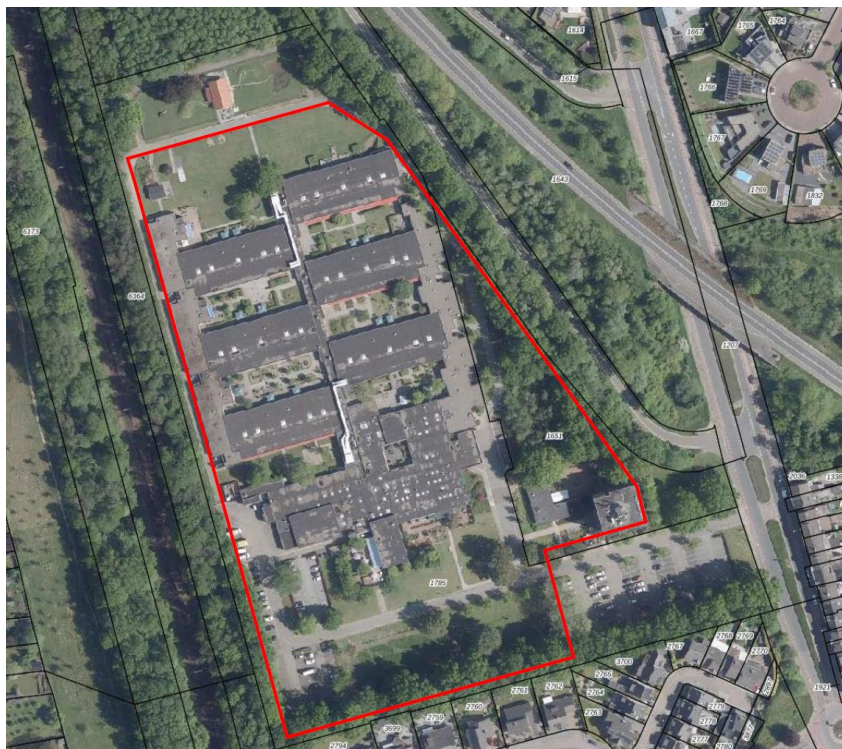
Figuur 1.1: Onderzoekslocatie

Geonius Milieu B.V. heeft in opdracht van MeanderGroep Zuid-Limburg een milieuhygiënisch vooronderzoek uitgevoerd ter plaatse van de Sint Pieterstraat 143-145 te Kerkrade. Aanleiding voor dit vooronderzoek vormt de aanvraag van een omgevingsvergunning voor de sloop van de bestaande bebouwing en de geplande nieuwbouw. In Figuur 1.1 is de onderzoekslocatie weergegeven.

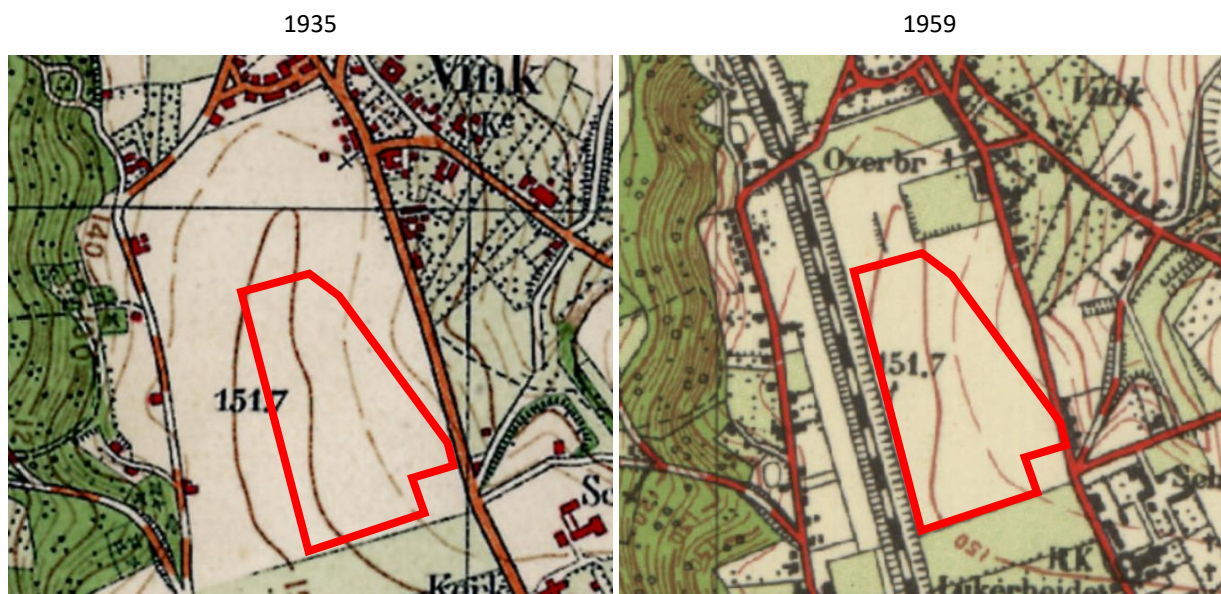
Figuur 2.1: uitsneden historische kaarten

Op basis van de geraadpleegde historische kaarten en uit gegevens van het kadaster blijkt dat de bebouwing van Sint Pieterstraat 143 en 145 respectievelijk in 1970 en 1968 is gerealiseerd. Deze bebouwing betreft de eerste bouwphase van deze locatie. Uit historisch kaartmateriaal blijkt dat de locatie vóór 1968 niet bebouwd is geweest. Ten westen van de onderzoekslocatie is sinds omstreeks 1959 een spoorlijn zichtbaar. Deze spoorlijn ligt buiten de huidige onderzoekslocatie. Enkele uitsneden van historisch kaartmateriaal zijn opgenomen in onderstaande Figuur 2.1.

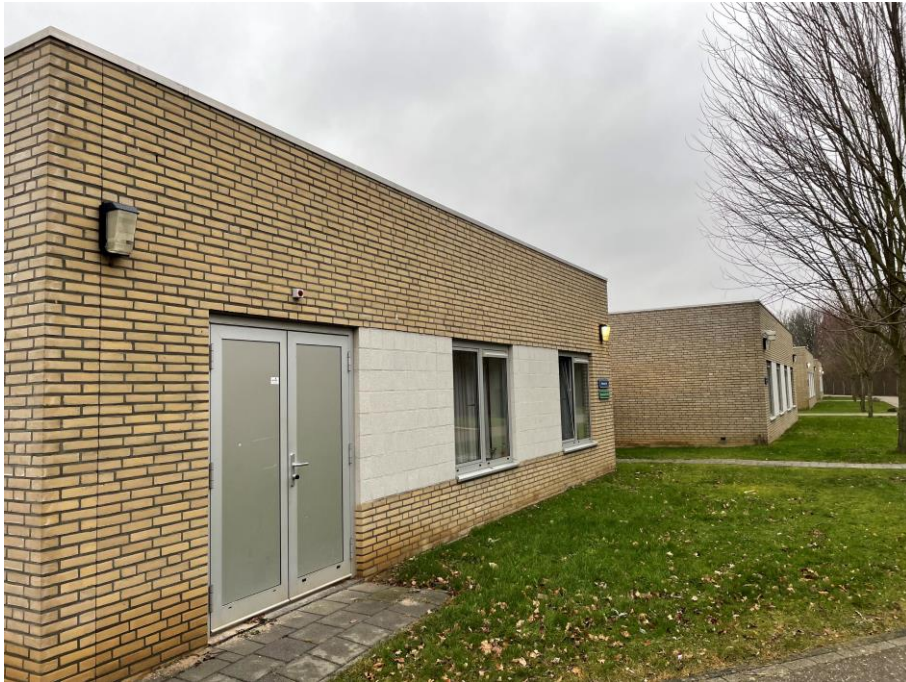
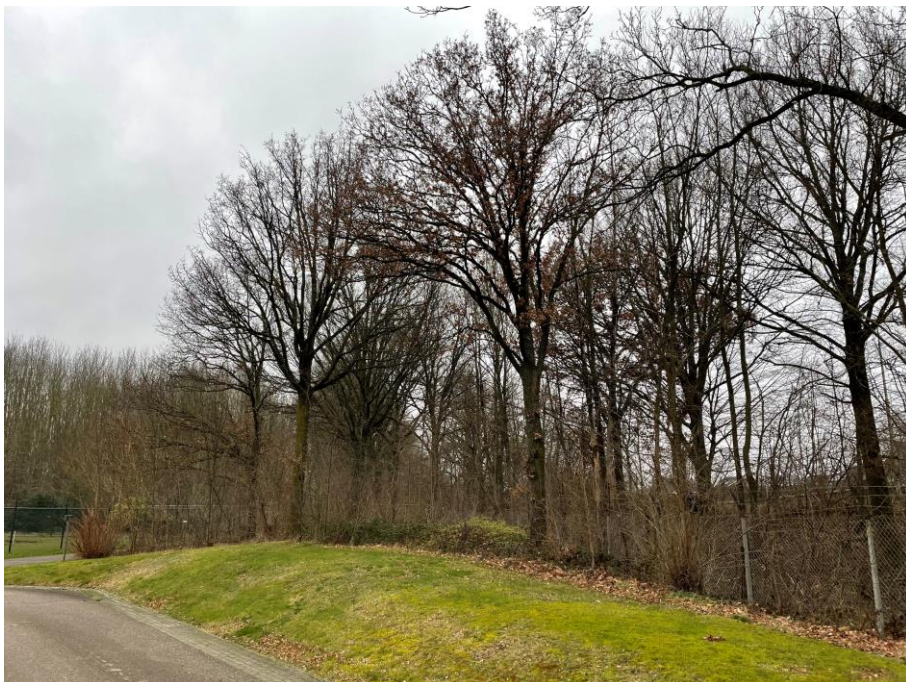
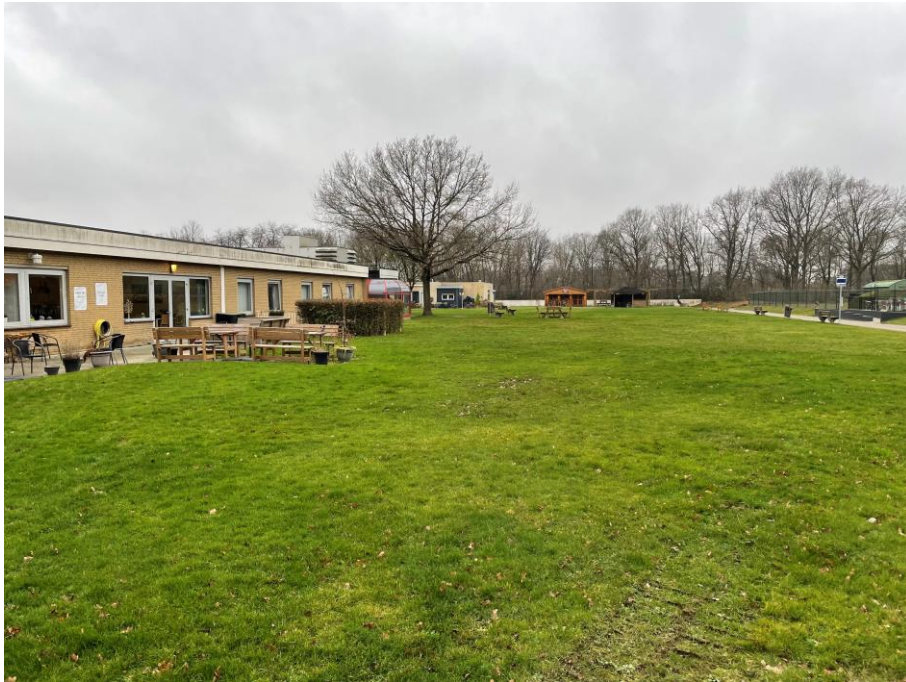
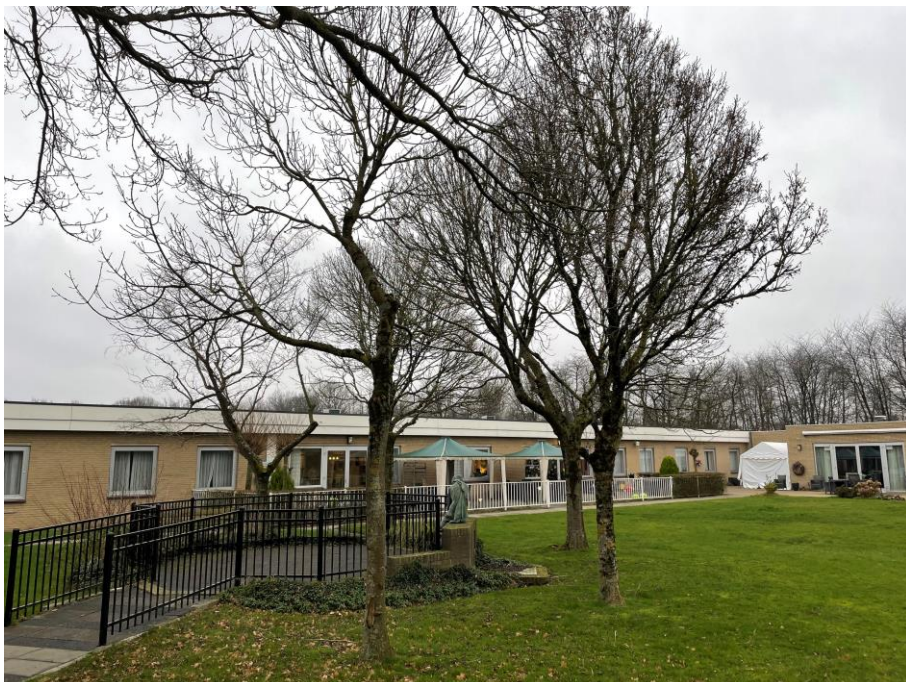
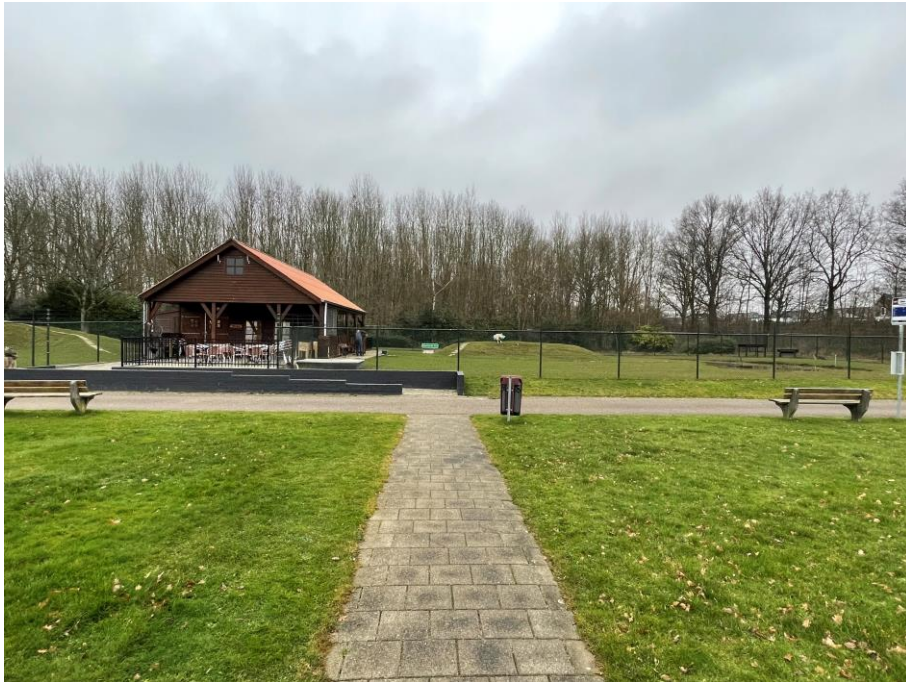
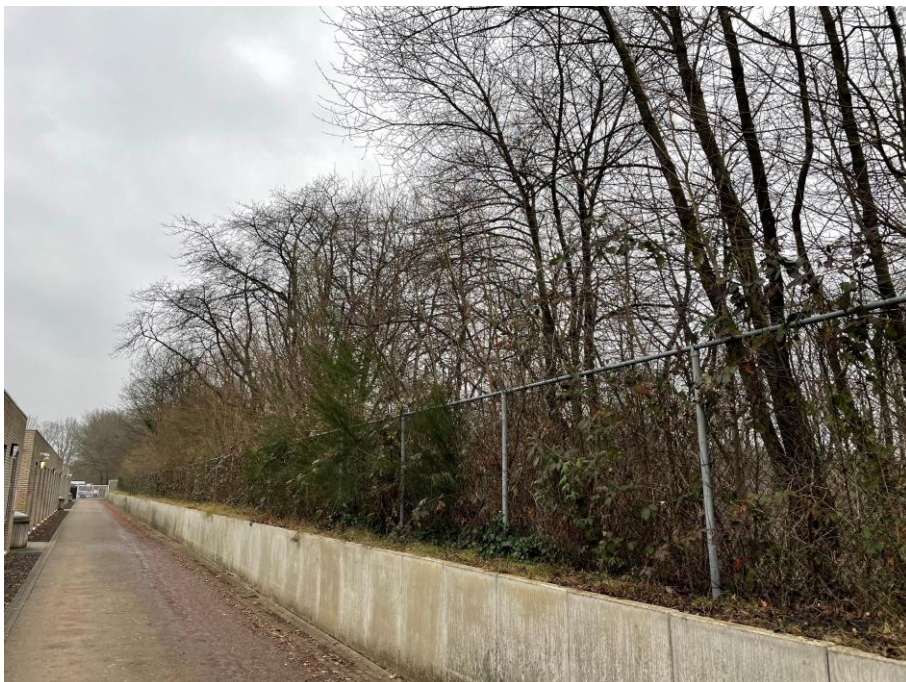
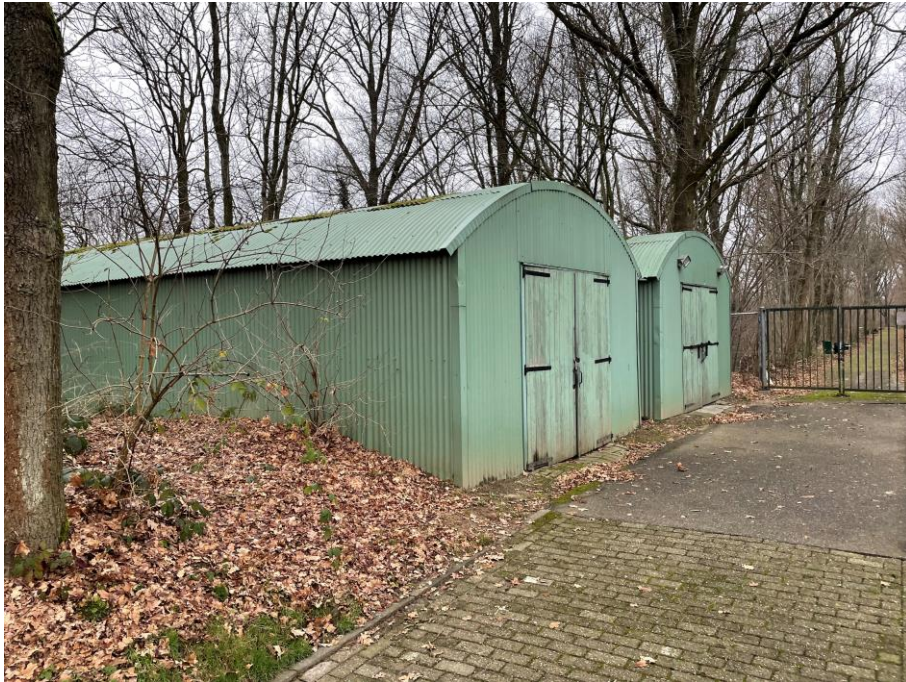
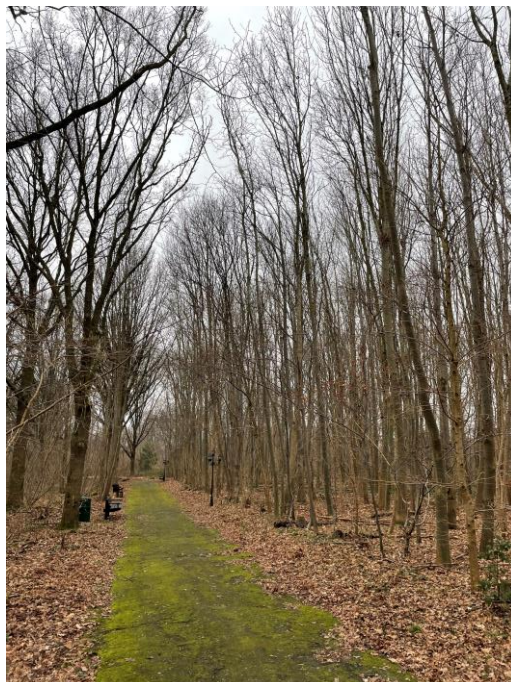
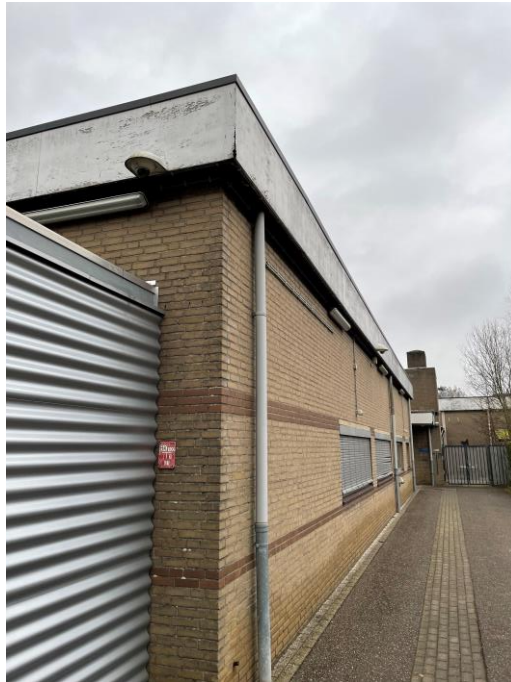
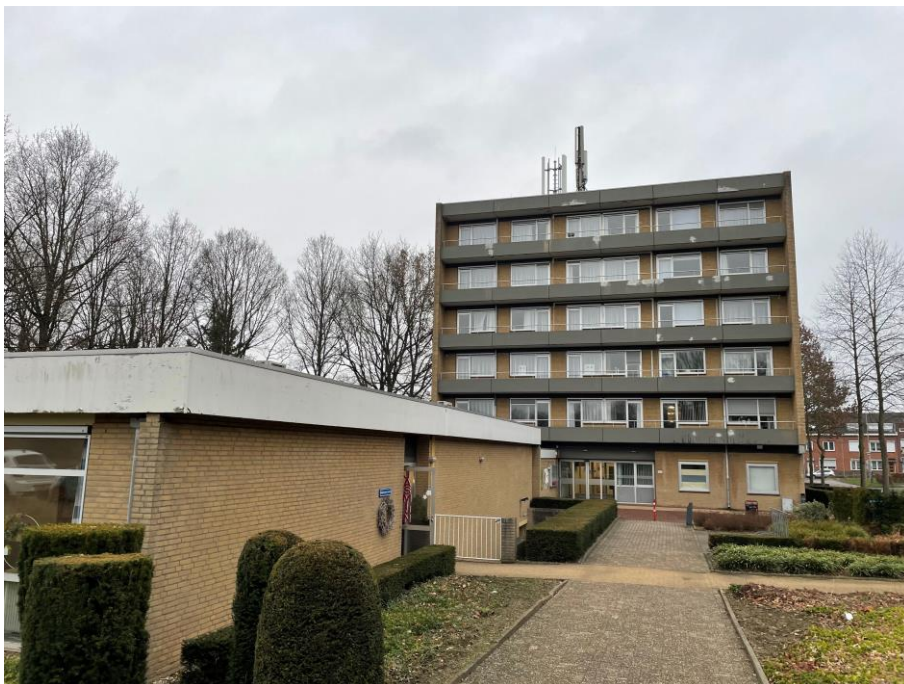
## Bijlage 2 Foto's locatie

De onderzoekslocatie is voor een groot deel bebouwd en in gebruik als zorginstelling. Rondom de bebouwing zijn verharde paden aanwezig. De verharding bestaat uit klinkers of asfalt. Tussen en rondom de bebouwing/vleugels zijn groenstroken aanwezig. Aan de westzijde grenst de locatie aan een spoorlijn. Hier is een betonnen keerwand aanwezig van circa 1,0 m hoog. Ten noorden van de onderzoekslocatie zijn twee romneyloodsen aanwezig. Deze liggen circa 25 m buiten de onderzoekslocatie. Vermoedelijk worden deze gebruikt voor de opslag van onderhoudsmateriaal ten behoeve van de naastgelegen (zorg)boerderij. Deze valt tevens buiten de onderzoekslocatie. De zuidwestelijke hoek van de locatie wordt gebruikt als parkeerplaats.

Op basis van recente foto's is het terrein indicatief visueel beoordeeld op de aanwezigheid van asbestverdachte materialen. Deze zijn op onderhavige onderzoekslocatie niet waargenomen. Bij de uitvoering van een eventueel verkennend bodemonderzoek dient een volwaardige terreininspectie plaats te vinden.

Ter plaatse van onderhavige onderzoekslocatie zijn geen asbestverdachte plaatmaterialen waargenomen. Op basis van het uitgevoerde vooronderzoek blijkt dat voor de onderzoekslocatie met betrekking tot asbest in bodem de hypothese “onverdacht” van toepassing is. Verder onderzoek wordt ons inziens niet noodzakelijk geacht.
