# Inventarisatie

## *Bestemmingsplan A2 Mariënwaard*

**november 2010**

*Gemeente Maastricht*

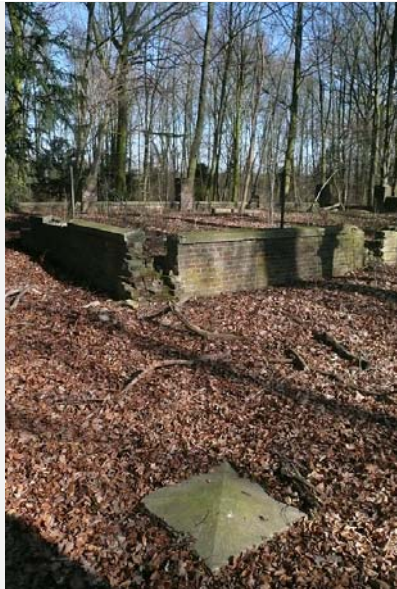
| FOTO'S | <p>Kerkhofmuur op het landgoed Mariënwaard</p> |
| OMSCHRIJVING | <p>De kerkhofmuur heeft een relatie gehad met de begraafplaats van het klooster van de <i>Zusters Franciscanessen van Boetvaardigheid en Liefde</i> die in 1875 op het landgoed Mariënwaard hun intrek hebben genomen. Bij het vertrek van de zusters naar Heythuizen (ca. 1980) is het kerkhof geruimd.</p> <p>Van het kerkhof is alleen de ommuring bewaard gebleven. Het terrein binnen deze ommuring ligt ruim een halve meter boven het omringende gebied. Er zijn geen sporen meer van zerken of andere relictten die bij een begraafplaats behoren. De muur is 40 x 40 meter in het vierkant en opgebouwd uit vierkante pijlers (oorspronkelijk 12; maar daarvan staan er nu nog maar vier overeind). Tussen de pijlers zijn lagere verbindingsmuurtjes. Op deze muurtjes en op de pijlers hebben kunststenen afdekplaten gelegen. De gehele muur verkeert momenteel in een ruïneuze staat. De afdekplaten van de pijlers liggen deels nog verspreid in het bos.</p> |
| WAARDERING | De ruimtelijke waardering berust op de samenhang van het kerkhof met het landgoed Mariënwaard. De belevingswaarde van deze kerkhofruïne in een bosachtige omgeving is van uitzonderlijke betekenis. |

| RICHTLIJNEN | <p>Zie toelichting</p> <ul style="list-style-type: none"> <li>• Voor de algemene richtlijnen voor dominante en kenmerkende panden, alsmede de waardevolle cultuurhistorische elementen, zie paragraaf 2.1 van dit rapport.</li> <li>• Voor de algemene richtlijnen voor onderhoud van de waardevolle groenelementen, zie paragraaf 2.2.</li> </ul> <p>Objectgericht: de kerkhofmuur verkeert in een zeer vervallen staat en moet geconsolideerd worden om verder verval tegen te gaan. .</p> |

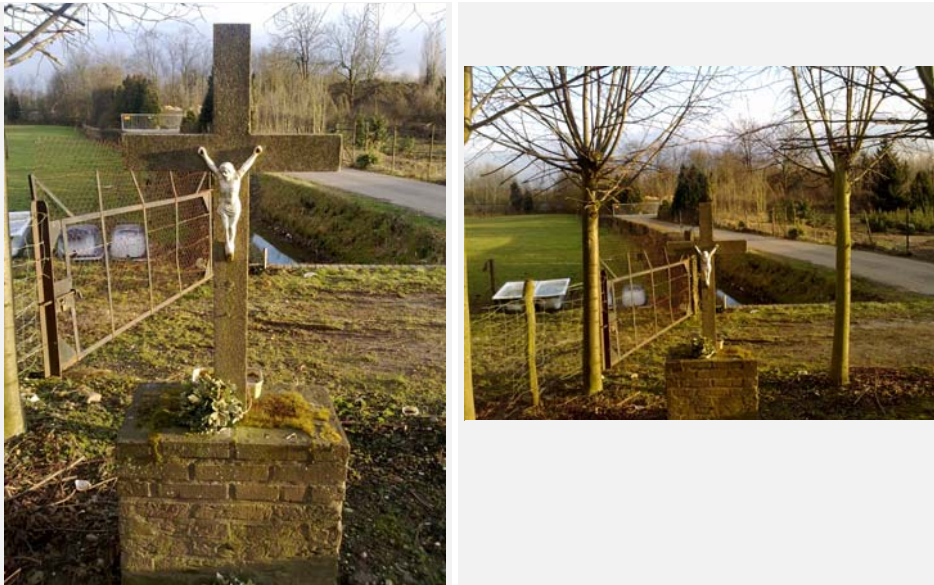
| | Wegkruis | |
| OMSCHRIJVING | <p>Sober cementstenen wegkruis met wit metalen corpus op bakstenen sokkel. Omringd door 4 bomen.</p> <p>Weg- en veldkruisen stonden doorgaans op kruisingen van wegen. Enerzijds als markering in het landschap, anderzijds had de kruising ook symbolische betekenis.</p> | |

| RICHTLIJNEN | <p>Zie toelichting</p> <ul style="list-style-type: none"> <li>• Voor de algemene richtlijnen voor dominante en kenmerkende panden, alsmede de waardevolle cultuurhistorische elementen, zie paragraaf 2.1 van dit rapport.</li> <li>• Voor de algemene richtlijnen voor onderhoud van de waardevolle groenelementen, zie paragraaf 2.2.</li> </ul> | |

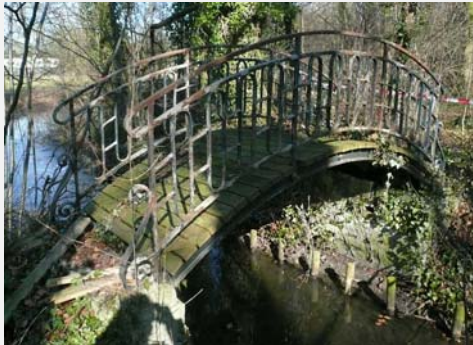
| | <i>Boogbruggetje in 2010.</i> | <i>Album dédiee à mes amis (P. Regout 1865)</i> |
| OMSCHRIJVING | <p>Het boogbruggetje ligt ten oosten van het landschapspark van het landgoed Petite Suisse (Dr. Poelsoord). Deze tuin is rond 1870 ontworpen door de Belgische tuinarchitect Gindra, voor de familie Regout.</p> <p>Het bruggetje overkluist de voedingsarm die de watertoevoer regelt tussen de Kanjel en de grote vijver in de tuin van Poelsoord. Blijkens de lithografisch voorstelling in het album dat Petrus Regout in 1865 liet vervaardigen (Album dédiee à mes Amis) leidt het boogbruggetje naar een klein vierkant paviljoen dat op hoge palen rust. Misschien was dit een jagershut of een duiventil. Van dit paviljoen zijn in het bos geen restanten meer te zien.</p> <p>Het bruggetje rust op rode bakstenen bruggenhoofden waartussen twee gebogen gietijzeren verbindingsbogen liggen. Op deze bogen liggen houten delen en daarlangs siersmeedijzeren leuningen. Het bruggetje heeft waarschijnlijk een oudere voorganger gehad: het huidige bruggetje dateert van ca. 1900.</p> | |
| WAARDERING | <p>De ruimtelijke betekenis berust op de samenhang van de boogbrug; de landschapstuin en het bos ten westen van deze tuin. De architectuurhistorische waarde van deze boogbrug wordt bepaald door romantische stijl, constructie, materiaalgebruik en ornamentiek.</p> | |

| RICHTLIJNEN | <p>Zie toelichting</p> <ul style="list-style-type: none"> <li>• Voor de algemene richtlijnen voor dominante en kenmerkende panden, alsmede de waardevolle cultuurhistorische elementen, zie paragraaf 2.1 van dit rapport.</li> <li>• Voor de algemene richtlijnen voor onderhoud van de waardevolle groenelementen, zie paragraaf 2.2.</li> </ul> <p>Objectgericht: de boogbrugbrug verkeerd in zeer vervallen staat en moet geconsolideerd worden om verder verval tegen te gaan.</p> | |

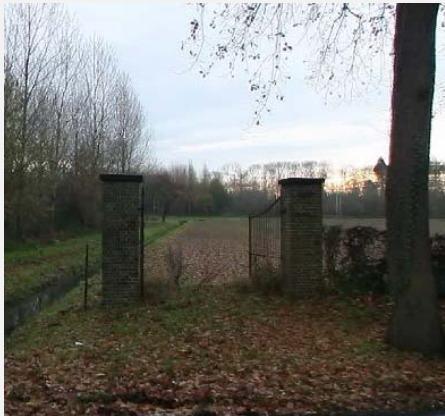
| FOTO'S | <p><i>Hekpijlers</i></p> |
| OMSCHRIJVING | Bakstenen hekpijlers met cementstenen afdekking, voorzien van een smeedijzeren hekwerk. Sober vormgegeven. Markeert de toegang tot de landerijen, die vermoedelijk oorspronkelijk bij het landgoed Vaeshartelt hebben gehoord. |

| RICHTLIJNEN | <p>Zie toelichting</p> <ul style="list-style-type: none"> <li>• Voor de algemene richtlijnen voor dominante en kenmerkende panden, alsmede de waardevolle cultuurhistorische elementen, zie paragraaf 2.1 van dit rapport.</li> <li>• Voor de algemene richtlijnen voor onderhoud van de waardevolle groenelementen, zie paragraaf 2.2.</li> </ul> |

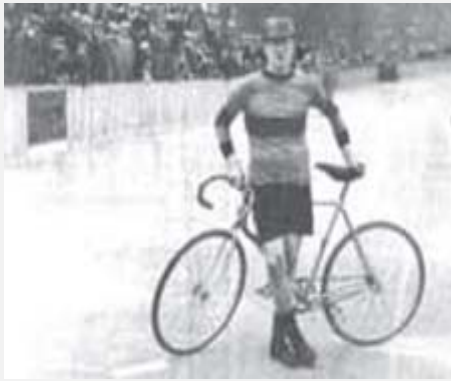
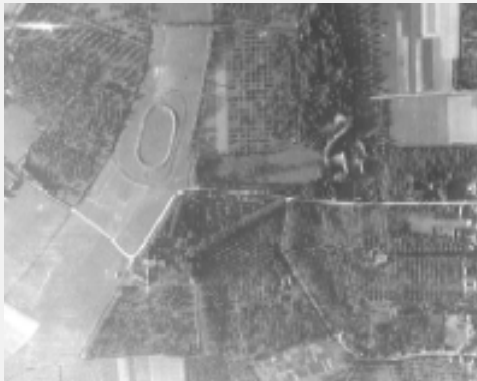
| OMSCHRIJVING | <p>De voormalige wielerbaan Geusselt ligt tussen het tracé van de A2 en het kasteel Geusselt. De baan dateert uit 1895 en is een van de oudste wielerbanen van het land. De aanleg van de baan werd enkele Maastrichtse burgers bij de gemeente Amby ingediend op 5 december 1894: <i>"Aanvraag van de Heeren Theodorus Jansen, Max Du Moulin en Louis Hoeberechts"</i>. De baan is slechts herkenbaar aan het flauw oplopende talud van de wielerbaan, waarvan het noordwestelijk deel is afgesneden door de A2. Rond dit talud is ook de gracht voor een groot deel behouden gebleven. Deze gracht werd in de winterbaan gebruikt als ijsbaan. Voor meer achtergrondgegevens: zie de site <a href="http://www.wielerhistorie.wielrennenmaastricht.nl">www.wielerhistorie.wielrennenmaastricht.nl</a></p> |
| WAARDERING | <p>Op oude kaarten en hedendaagse luchtfoto's is de bijzondere wielerbaan nog zichtbaar als markant landschappelijk kenmerk.</p> <p>Van belang voor de sportgeschiedenis in het algemeen en de Limburgse wielersport in het bijzonder. Zeer zeldzaam typologisch sportrelict.</p> <p>Tastbaar overblijfsel van de levende wielersportcultuur van Limburg in het algemeen en Maastricht in het bijzonder.</p> <p>Voorloper op de bestemming van Geusselt als primair sportcentrum van Maastricht.</p> |

| RICHTLIJNEN | <p>Zie toelichting</p> <ul style="list-style-type: none"> <li>• Voor de algemene richtlijnen voor dominante en kenmerkende panden, alsmede de waardevolle cultuurhistorische elementen, zie paragraaf 2.1 van dit rapport.</li> <li>• Voor de algemene richtlijnen voor onderhoud van de waardevolle groenelementen, zie paragraaf 2.2.</li> </ul> |

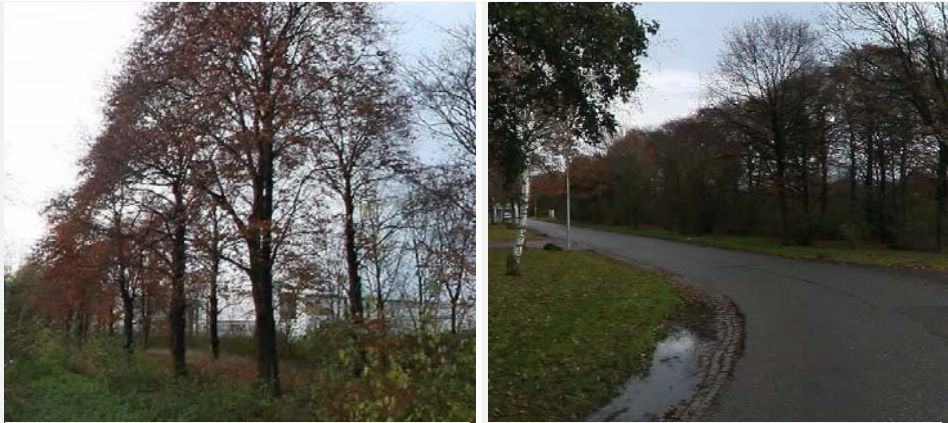
| | <i>Beukenlaan bij Vaeshartelt</i> | |
| OMSCHRIJVING | <p>Historische beukenlaan in de landgoederenzone;<br/> Het historische tracé van de Kastanjelaan vangt aan bij kasteel Vaeshartelt en loopt vervolgens in zuidwestelijke richting. De laanstructuur komt al voor op de Tranchotkaart uit 1826. De laan loopt parallel aan de Meerssenerweg en is beplant met rode beuken, die momenteel dus ongeveer 2 eeuwen oud zijn.</p> | |

| RICHTLIJNEN | <p>Zie toelichting</p> <ul style="list-style-type: none"> <li>• Voor de algemene richtlijnen voor dominante en kenmerkende panden, alsmede de waardevolle cultuurhistorische elementen, zie paragraaf 2.1 van dit rapport.</li> <li>• Voor de algemene richtlijnen voor onderhoud van de waardevolle groenelementen, zie paragraaf 2.2.</li> </ul> <p>Objectgericht: het verdient aanbeveling om de hoge beuken terug te snoeien omdat de bomen veel last hebben van stormschade en omdat ze ook veel dode takken dragen.</p> | |

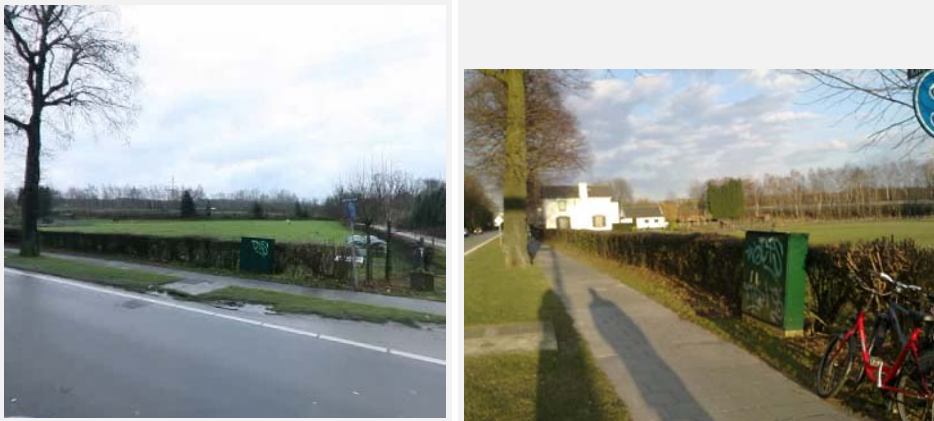
| FOTO'S | <p><i>Meidoornhaag rondom perceel</i></p> | |
| OMSCHRIJVING | <p>Meidoornhaag rondom perceel. Meidoornhagen zijn traditionele erfafscheidingen rondom agrarische percelen in Limburg.</p> <p>Meidoornhagen hebben eeuwenlang het aanzien van ons cultuurlandschap bepaald. Voordat het prikkeldraad werd uitgevonden werden akkers en weilanden van elkaar gescheiden door meidoornhagen.</p> | |

| RICHTLIJNEN | <p>Zie toelichting</p> <ul style="list-style-type: none"> <li>• Voor de algemene richtlijnen voor dominante en kenmerkende panden, alsmede de waardevolle cultuurhistorische elementen, zie paragraaf 2.1 van dit rapport.</li> <li>• Voor de algemene richtlijnen voor onderhoud van de waardevolle groenelementen, zie paragraaf 2.2.</li> </ul> | |

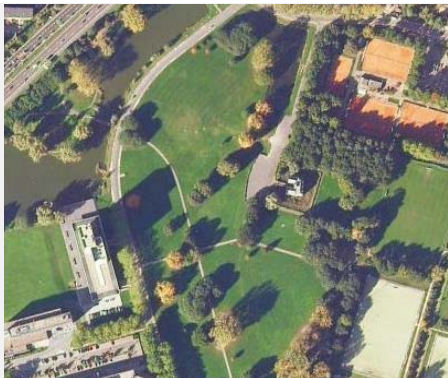
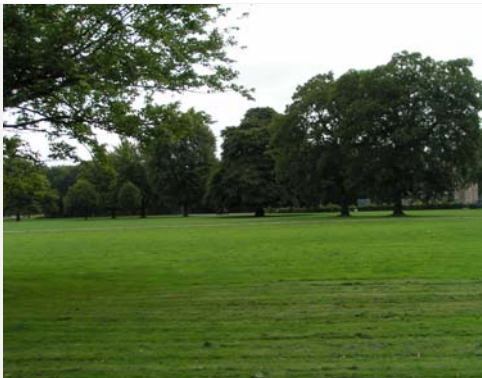
| FOTO'S | <p><i>Luchtfoto met s-curve solitaire bomen</i></p> <p><i>waardevolle solitaire bomen voor kasteel Geusselt</i></p> |
| OMSCHRIJVING | <p>Een reeks solitaire bomen die in een S-curve ten oosten van kasteel Geusselt zijn geplaatst. Een groot aantal van deze bomen is van een aanzienlijke ouderdom. De bomen dragen in grote mate bij aan de ruimtelijke kwaliteit van het gebied, en zijn hierdoor een essentieel onderdeel van de groenvoorziening. Daarnaast dienen ze als een groen scherm voor het Geusseltkasteel zodat deze enigszins wordt afgeschermd van de bedrijfslocatie ten zuiden en de autosnelweg ten westen hiervan.</p> |

| RICHTLIJNEN | <p>Zie toelichting</p> <ul style="list-style-type: none"> <li>• Voor de algemene richtlijnen voor dominante en kenmerkende panden, alsmede de waardevolle cultuurhistorische elementen, zie paragraaf 2.1 van dit rapport.</li> <li>• Voor de algemene richtlijnen voor onderhoud van de waardevolle groenelementen, zie paragraaf 2.2.</li> </ul> |

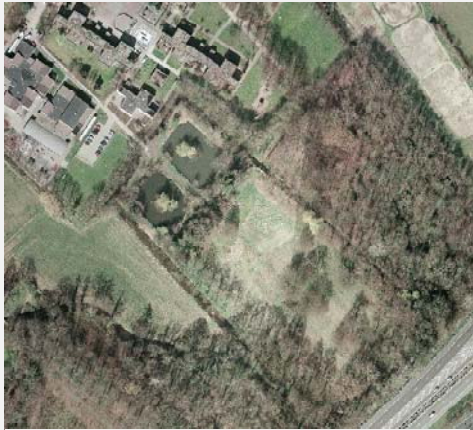
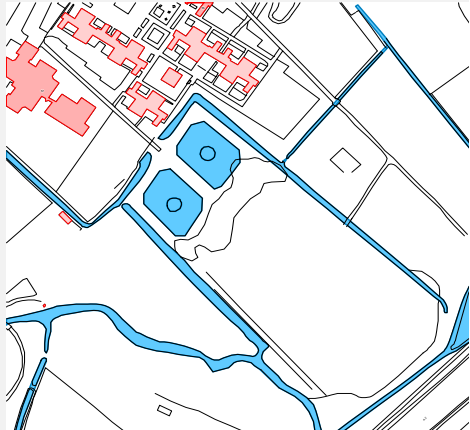
| FOTO'S | <p><i>Restanten baroktuin Mariënwaard</i></p> |
| OMSCHRIJVING | <p>Restanten van de baroktuin van het landgoed Mariënwaard.</p> <p>Bij het landgoed Mariënwaard behoren twee baroktuinen: direct aan de Meerssenerweg ligt een kleine ommuurde tuin waarvan nog twee tuinpaviljoens behouden zijn gebleven. Deze tuinaanleg maakt deel uit van het Rijksmonument Mariënwaard 61.(monumentnummer 326352) . Ten oosten van deze ommuurde tuin liggen de restanten van een grotere baroktuin. De formele aanleg van deze grote baroktuin is in het landschap nog duidelijk afleesbaar. De middenas van deze tuin staat feitelijk loodrecht op de Meerssenerweg en oriënteert zich dus min of meer van het noordwesten naar het zuidoosten. Aan de noordwestelijke zone zijn twee rechthoekige waterbassins behouden gebleven. Rondom de gehele tuin ligt een gracht die aan de zuidzijde wordt gevoed door de Kanjelbeek.</p> |

| RICHTLIJNEN | <p>Zie toelichting</p> <ul style="list-style-type: none"> <li>• Voor de algemene richtlijnen voor dominante en kenmerkende panden, alsmede de waardevolle cultuurhistorische elementen, zie paragraaf 2.1 van dit rapport.</li> <li>• Voor de algemene richtlijnen voor onderhoud van de waardevolle groenelementen, zie paragraaf 2.2.</li> </ul> <p>Objectgericht: het verdient aanbeveling dat de samenhang tussen deze tuin en landgoed Mariënwaard wordt hersteld: O.A. door het amoveren van de paviljoens van het zorgcentrum Xonar en door het herstellen van de zichtrelatie tussen de twee baroktuinen. De aanwezige restanten van de waterlopen en aardwerken moeten geconsolideerd worden. De struiken uit de vijvers dienen verwijderd te worden.</p> |

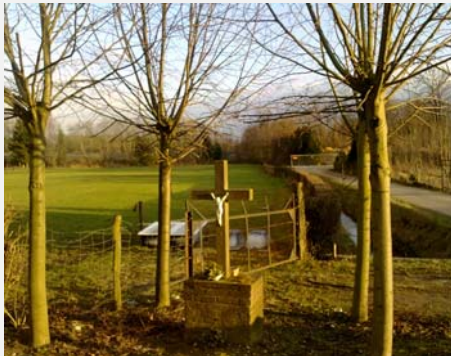
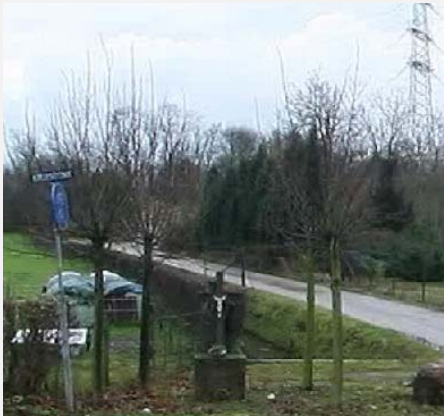
| FOTO'S | <p><i>4 bomen rondom het wegkruis</i></p> | |
| OMSCHRIJVING | <p>4 Lindenbomen rondom een wegkruis. Rondom het wegkruis zijn 4 bomen geplant in de jaren 90 ter vervanging van oude Lindenbomen. Rondom wegkruisen werden van oudsher vaak bomen geplant. Dit had een symbolische betekenis. Het duidde niet alleen op de vruchtbare grond, maar zorgde er ook voor dat de blik van de voorbijganger naar de goddelijke hemel werd geleid. De bomen bieden ook als het ware een vorm van bescherming zodat het kruis beschut wordt tegen barre weeromstandigheden. De keuze van de boomsoort heeft ook een symbolische betekenis. Zo heeft de lindeboom al in de voorchristelijke tijd een beschermende functie tegen blikseminslag en werd onder de lindeboom rechtgesproken omdat de linde al zijn bladeren zou verliezen op het moment dat er een onschuldige werd veroordeeld. Volgens de christelijke overlevering was het kruis waaraan Christus stierf ook gemaakt van lindehout. De hartvormige bladeren verwijzen naar de onuitputtelijke liefde van Christus voor het volk. De jonge twijgen onder aan de stam duiden op een hoge vruchtbaarheid.</p> <p>Zie ook bij waardevolle cultuurhistorische elementen</p> | |

| RICHTLIJNEN | <p>Zie toelichting</p> <ul style="list-style-type: none"> <li>• Voor de algemene richtlijnen voor dominante en kenmerkende panden, alsmede de waardevolle cultuurhistorische elementen, zie paragraaf 2.1 van dit rapport.</li> <li>• Voor de algemene richtlijnen voor onderhoud van de waardevolle groenelementen, zie paragraaf 2.2.</li> </ul> | |

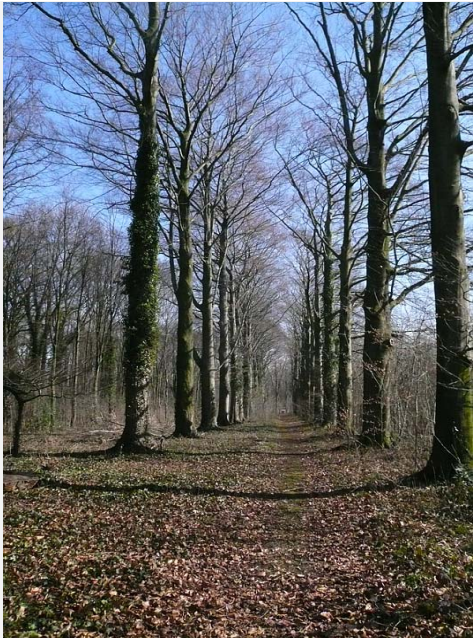
| | <i>Beukenlaan achter dr. Poelsoord</i> | |
| OMSCHRIJVING | <p>Historische beukenlaan in de landgoederenzone. Het historische tracé van deze beukenlaan staat loodrecht op de Meerssenerweg en loopt van noordwest naar zuidoost. Oorspronkelijk vormde deze laan de verbinding tussen het Landgoed Dr. Poelsoord en Amby . Deze relatie is door de aanleg van de autoweg A2 niet meer herkenbaar. De laan vormt feitelijk de noordelijke begrenzing van het Landgoed Petite Suisse (Dr. Poelsoord).</p> <p>De laanstructuur is ook in   samenhang met de landschappelijke tuin van Petite Suisse aangelegd: deze tuin is rond 1870 ontworpen door de Belgische tuinarchitect Gindra, voor de familie Regout.</p> | |

| RICHTLIJNEN | <p>Zie toelichting</p> <ul style="list-style-type: none"> <li>• Voor de algemene richtlijnen voor dominante en kenmerkende panden, alsmede de waardevolle cultuurhistorische elementen, zie paragraaf 2.1 van dit rapport.</li> <li>• Voor de algemene richtlijnen voor onderhoud van de waardevolle groenelementen, zie paragraaf 2.2.</li> </ul> <p>Objectgericht: het verdient aanbeveling om de hoge beuken terug te snoeien omdat de bomen veel last hebben van stormschade.</p> | |

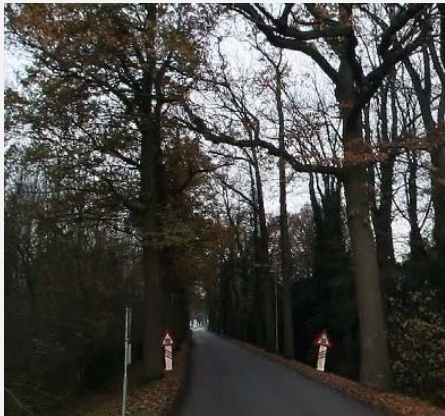
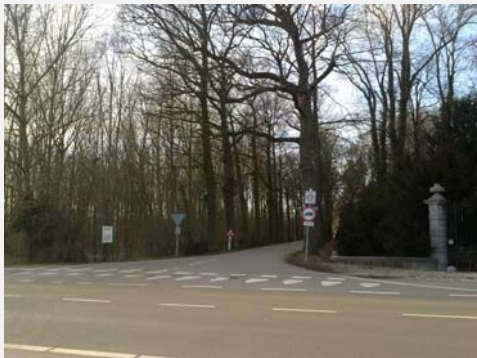
| FOTO'S | <div> <p><i>Laan richting Vaeshartelt</i></p> </div> <div> <p><i>Monumentale bomenlaan</i></p> </div> |
| OMSCHRIJVING | Laan van zomereiken langs de weg Weert. De laan richting Vaeshartelt is aangelegd in 1939. |

| RICHTLIJNEN | <p>Zie toelichting</p> <ul style="list-style-type: none"> <li>• Voor de algemene richtlijnen voor dominante en kenmerkende panden, alsmede de waardevolle cultuurhistorische elementen, zie paragraaf 2.1 van dit rapport.</li> <li>• Voor de algemene richtlijnen voor onderhoud van de waardevolle groenelementen, zie paragraaf 2.2.</li> </ul> |

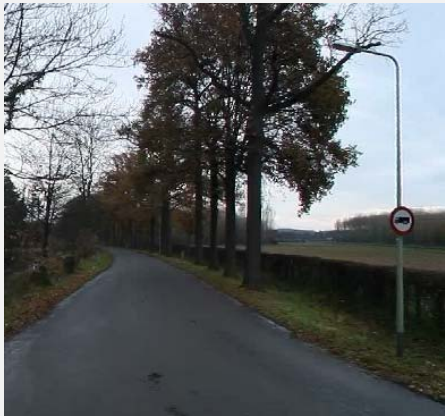
| FOTO'S | <p><i>Bomenrij langs de Weert</i></p> |
| OMSCHRIJVING | Bomenrij van zomereiken langs de weg Weert aangelegd in 1920 . |

| RICHTLIJNEN | <p>Zie toelichting</p> <ul style="list-style-type: none"> <li>• Voor de algemene richtlijnen voor dominante en kenmerkende panden, alsmede de waardevolle cultuurhistorische elementen, zie paragraaf 2.1 van dit rapport.</li> <li>• Voor de algemene richtlijnen voor onderhoud van de waardevolle groenelementen, zie paragraaf 2.2.</li> </ul> |

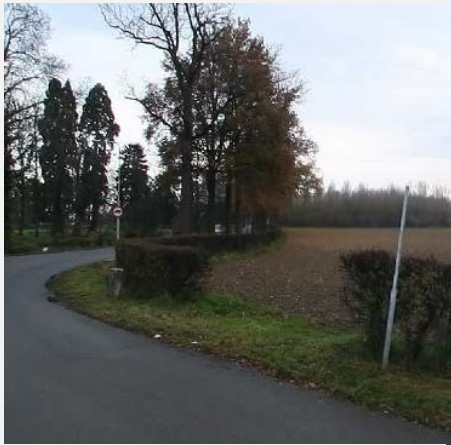
| FOTO'S | <p><i>Meidoornhaag langs de Weert</i></p> |
| OMSCHRIJVING | <p>Meidoornhaag als perceelsafschieding langs perceel, MTT00, sectie I, nr. 4031. Meidoornhagen zijn traditionele erfafscheidingen rondom agrarische percelen in Limburg.</p> <p>Meidoornhagen hebben eeuwenlang het aanzien van ons cultuurlandschap bepaald. Voordat het prikkeldraad werd uitgevonden werden akkers en weilanden van elkaar gescheiden door meidoornhagen.</p> |

| RICHTLIJNEN | <p>Zie toelichting</p> <ul style="list-style-type: none"> <li>• Voor de algemene richtlijnen voor dominante en kenmerkende panden, alsmede de waardevolle cultuurhistorische elementen, zie paragraaf 2.1 van dit rapport.</li> <li>• Voor de algemene richtlijnen voor onderhoud van de waardevolle groenelementen, zie paragraaf 2.2.</li> </ul> |
