# CULTUURHISTORISCHE RAPPORTAGE

Facetbestemmingsplan Maastrichts Planologisch Erfgoed

April 2020

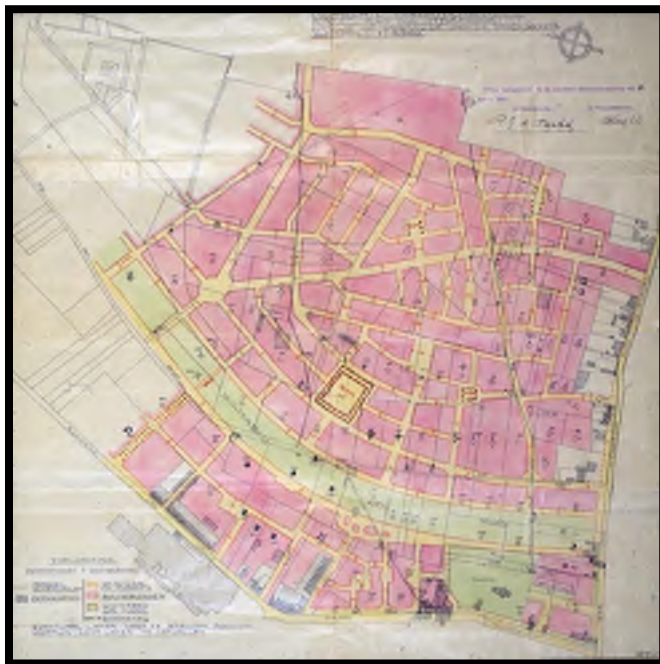
*Uitbreidingsplan voor Wittevrouwenveld; 1920, niet gerealiseerd, met uitzondering van de komvormige beëindiging van de Frankenstraat.*

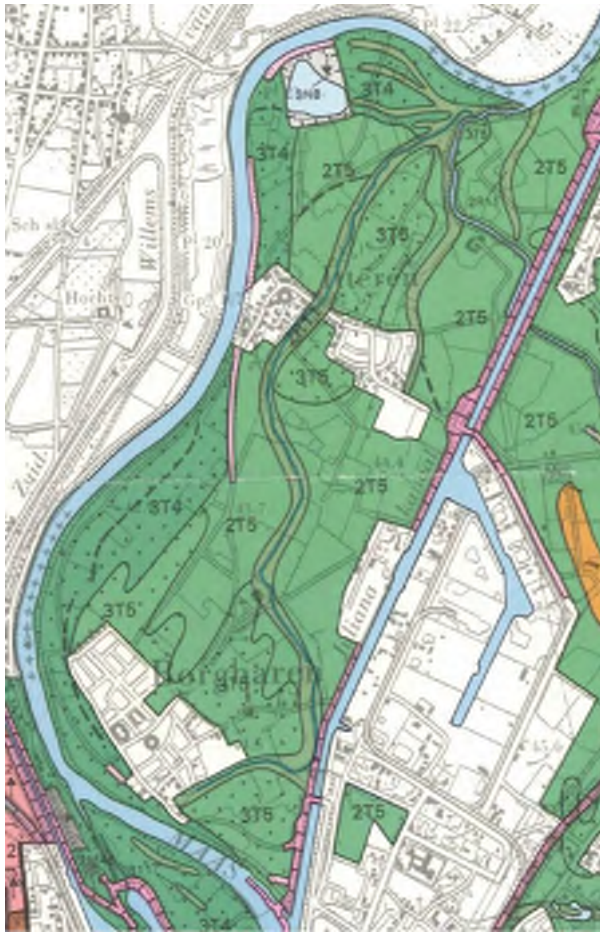
*Geomorfologie van het plangebied; situatie in 1985 (Naar Berg, 1987)*

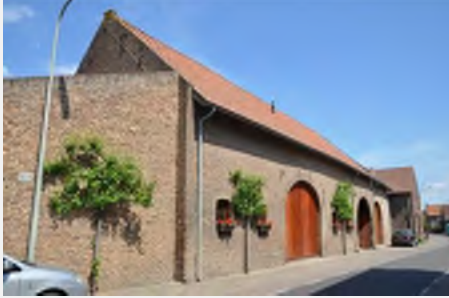
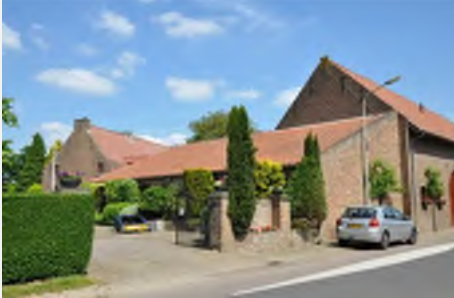
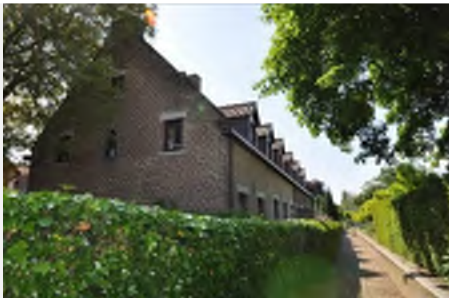
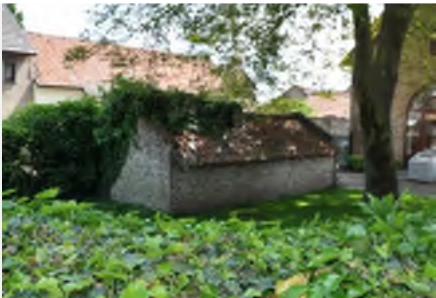
| FOTO'S | <div><p><i>De vleugel aan de Pasestraat (schuren)</i></p></div> <div><p><i>Haakse vleugel aan de zuidzijde</i></p></div> <div><p><i>De uitgebreide woning Aan de Maas</i></p></div> <div><p><i>Bakhuis bij Aan de Maas 3</i></p></div> | | |
| OMSCHRIJVING | <p><b>Inleiding</b></p> <p>Voormalig boerderijcomplex met laatachttiende-eeuwse kern en negentiende-eeuwse uitbreidingen, gelegen binnen de bebouwde kom van Itteren.</p> <p><b>Beschrijving</b></p> <p>Complex bestaande uit meerdere bouwvolumes: een dubbel woonhuis aan de zijde van het voetpad Aan de Maas, een schuurvleugel aan de Pasestraat met haaks daarop twee stal/schuurvleugels en op het achterterrein van nr.3 een bakhuis.</p> <p>Het <u>woonhuis</u> Aan de Maas 2-3 bestaat uit een achttiende-eeuwse kern (midden), met negentiende-eeuwse uitbreidingen aan de noord- en zuidzijde. Het bouwvolume is één bouwlaag hoog en heeft een zadeldak met de nok parallel aan het pad. De dakschilden zijn gedekt met rode verbeterde Hollandse pannen en in het oostelijke dakschild zijn zes moderne dakkapellen met zadeldakjes aangebracht. Aan de dakrand is een (vernieuwde) houten bakgoot bevestigd.</p> <p>De buitengevels zijn opgetrokken in baksteen. Het oudste deel van de voorgevel beslaat de middelste vijf traveeën. Hiervan hebben er vier een venster met een oorspronkelijke hardstenen omlijsting met getoogde bovendorpel en vernieuwde ramen. In de middelste travee is een toegang, waarvan de hardstenen omlijsting van het bovenlicht en de deur vernieuwd zijn. Links van het oude gedeelte is een toevoeging van twee traveeën breed uit de negentiende eeuw. De vensters hiervan hebben hardstenen boven- en onderdorpels en vernieuwde houten ramen. Rechts van het oude gedeelte is een toevoeging uit dezelfde periode als de linker, van drie traveeën breed. Hierin is links een toegang met hardstenen omlijsting en rechts zijn twee vensters met hardstenen boven- en onderdorpels. De deur en ramen zijn vernieuwd. De zijgevels zijn versierd met mergelstenen afdekplaten en sierstenen halverwege de gevel en bij de aanzetten en de top. In de zuidgevel zijn drie gevelopeningen met gemetselde ontlastingsbogen, in de noordgevel zijn drie vensters met</p> | | |

| | <p>hardstenen boven- en onderdorpels. In de noordelijke zijgevel is in het midden een spitsboogvormige opening met een gecementeerde omlijsting. Alle ramen zijn vernieuwd.</p> <p>De <u>schuurvleugel</u> aan de Pasestraat bestaat uit een ouder volume aan de noordzijde (als bouwvorm al aanwezig op de kadastrale minuutkaart van 1817) en een langgerekte negentiende-eeuwse vleugel aan de zuidzijde daarvan. Beide zijn één bouwlaag hoog en gedekt met een zadeldak met de nok parallel aan de straat. De dakschilden zijn gedekt met oranje verbeterde Hollandse pannen en er zijn zinken mastgoten toegepast.</p> <p>De buitengevels zijn opgetrokken in rode baksteen in kruisverband. Tussen het noordelijke en het zuidelijke schuurdeel (tevens de scheiding tussen nr. 2 en nr.3) is een verticale bouwnaad en een kleine sprong in de gevel. In de voorgevel van het noordelijke schuurdeel is één poortopening met een gemetselde segmentboog. De poortdeuren zijn vernieuwd. Boven de ontlastingsboog zijn twee gesmede krulankers aangebracht.</p> <p>Het zuidelijke schuurdeel is ooit opgehoogd, blijkens de lagere topgevel met vlechtingen die in de zuidelijke zijgevel zichtbaar is. In de voorgevel is dit ook terug te vinden in de bovenste zone van de gevel, waar de klezoren in de hoekoplossing ca. 1 meter onder de goot veranderen in koppen. In de voorgevel zijn twee poorten met gemetselde ontlastingsbogen en vernieuwde houten deuren. Aan weerszijden van de linker poort zijn twee vensters met gemetselde segmentbogen en vernieuwde ramen. Boven de linker poort, in de ophoging van de gevel, is een mergelsteen ingemetseld met daarin de tekst: 'J.S. – E.D. – 1899', vermoedelijk de initialen van het echtpaar dat de schuur uitbreidde. De zuidelijke zijgevel is de vergrote topgevel, waardoor er twee series van gemetselde vlechtingen te zien zijn. In de gevel zijn gesmede krulankers bevestigd.</p> <p>De <u>haakse vleugel aan de noordzijde</u> van de schuur is één bouwlaag hoog en heeft een zadeldak haaks op het hoofdvolume. De buitengevels zijn opgetrokken in baksteen en er is een bouwnaad halverwege het volume, wat duidt op een latere uitbreiding naar achteren. De buitengevels zijn sterk gerestaureerd en voorzien van nieuwe ramen en deuren.</p> <p>De <u>haakse vleugel aan de zuidzijde</u> is een van de laatste grote toevoegingen aan het complex en heeft buitenmuren van baksteen en een lessenaardak met rode verbeterde Hollandse pannen. Er zijn vier vensters met gemetselde segmentbogen en vernieuwde ramen.</p> <p>Het <u>bakhuis</u> is een laag bouwvolume met een zadeldak. Het dak is gedekt met Hollandse pannen. De buitenmuren zijn opgetrokken in baksteen en onlangs gerenoveerd. Bij deze renovatie heeft de westelijke topgevel een rollaag aan de bovenzijde gekregen. De schoorsteen van de bakoven is nog aanwezig.</p> |

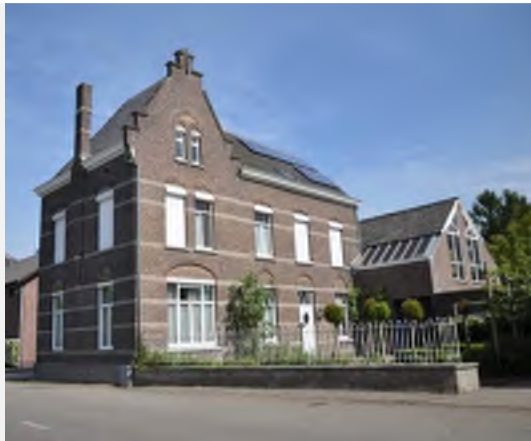
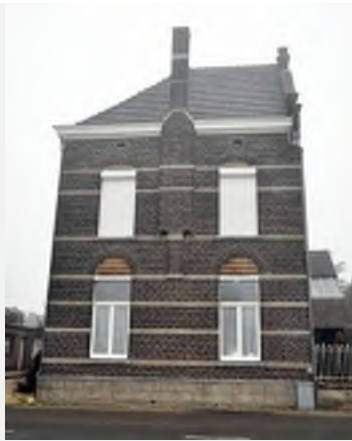
| OMSCHRIJVING | <p><b>Inleiding</b><br/>Woonhuis uit ca. 1907 in eclectische bouwstijl, gelegen binnen de bebouwde kom van Borgharen.</p> <p><b>Beschrijving</b><br/>Het betreft een woning met twee bouwlagen en een zolderverdieping onder een zadeldak gedekt met muldenpannen en voorzien van een geprofileerde houten bakgoot. Het bouwvolume is dwars op de rooilijn gelegen. De linker zijgevel van het pand ligt in de rooilijn en de voorgevel bevindt zich rechts hiervan. De gevels zijn opgetrokken in donkerrood metselwerk in kruisverband, afgewisseld met gepleisterde sierbanden.</p> <p>De voorgevel aan de zuidoostzijde heeft een plint van blokstukwerk onder een hardstenen waterlijst en is vier gevelassen breed. De linker gevelas wordt bekroond door een gemetselde topgevel met geprofileerde natuurstenen afdekstenen. Op de begane grond bevindt zich een breed venster met een vernieuwd, vierdelig houten raam met een driedelig bovenlicht. Het venster wordt afgedekt door een stalen latei met rozetten en een gemetselde korfboog. Op de eerste verdieping bevinden zich in deze gevelas twee vensters met vernieuwde houten T-ramen met oorspronkelijke houten lateien. In de topgevel zijn op de zolderverdieping twee onder een rondboog gekoppelde vensters met houten ramen met bovenlicht. De toegang met oorspronkelijke houten voordeur bevindt zich in de derde gevelas van links en heeft een bovenlicht en een ovalen deurvenster voorzien van siersmeedwerk. Aan weerszijden van de voordeur is een venster met een vernieuwd houten T-raam. Op de eerste verdieping zijn eveneens drie vensters met vernieuwde houten T-ramen. Alle vensters worden afgedekt door een gemetselde rond- of segmentboog, voorzien van rood en geel siermetselwerk in het boogveld. De vensters zijn voorzien van hardstenen dorpels en een houten latei met een decoratieve loodslab met zaagtandmotief. Het zuidelijke dakvlak bevat een dakvenster en is voorzien van zonnepanelen.</p> <p>De zijgevel aan de zuidwest-zijde is opgetrokken boven een gecementeerde plint met blokmotief onder een hardstenen waterlijst. De zijgevel bevat twee gevelassen. Op de begane grond bevinden zich twee vensters met vernieuwde houten T-ramen met boogvelden voorzien van rood-geel siermetselwerk onder een gemetselde rondboog. Op de eerste verdieping bevinden zich twee vensters met houten T-ramen onder een</p> |

| | <p>gemetselde segmentboog, met boogvelden voorzien van rood en geel siermetselwerk. Boven elk van deze vensters is een kleine rond oculus. Alle vensteropeningen van deze gevel worden afgedekt door een geprofileerde houten latei met een decoratieve loodslab met zaagtandmotief en zijn voorzien van een hardstenen dorpel.</p> <p>In het midden van de gevel bevindt zich een uitgemetselde schoorsteen met gecementeerde sierbanden, waarvan de uitkraging gemetselde rondbogen en geprofileerde hardstenen consoles heeft. Alle vensters op de eerste verdieping zijn voorzien van witte kunststoffen rolluiken.</p> <p>Het blokpleisterwerk van de plint van de straatgevel is doorgezet op de tuinmuur over de hele breedte van het perceel aan de straatzijde bij wijze van perceelafschieding, en is hiervoor voorzien van een gecementeerde afdekplaat en een (vernieuwd) smeedijzeren hekwerk.</p> |

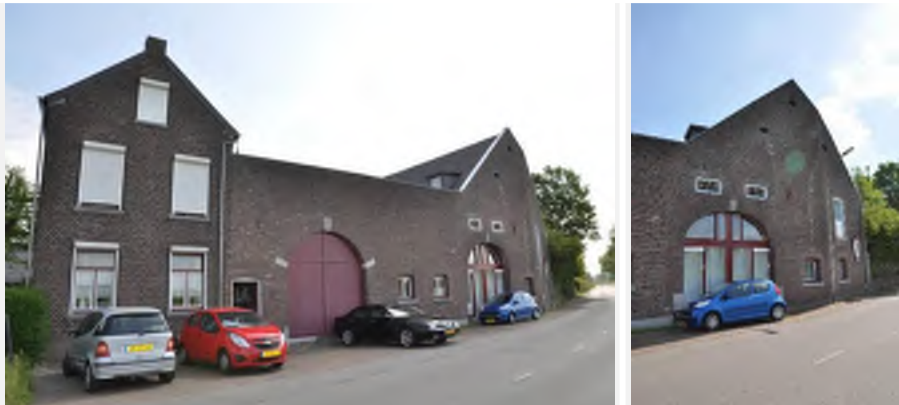
| OMSCHRIJVING | <p><b>Inleiding</b><br/>Carréboerderij met oude kern, grotendeels herbouwd in de late negentiende eeuw, gelegen binnen de bebouwde kom.</p> <p><b>Beschrijving</b><br/>Carrévormige boerderij, bestaande uit twee haaks op de weg gesitueerde vleugels met daartussen een poortvleugel en haaks op het linker bouwvolume twee andere, jongere vleugels. De bescherming betreft alleen de drie aan de straat gesitueerde vleugels. De linker vleugel is twee bouwlagen plus zolderverdieping hoog en heeft een zadeldak haaks op de weg. De gevels zijn opgetrokken in rode baksteen in kruisverband en hebben een gecementeerde plint. In de topgevel aan de straatzijde zijn in iedere bouwlaag twee vensters met hardstenen onderdorpels en gemetselde segmentbogen, voorzien van vernieuwde houten T-ramen en moderne rolluiken. In de plint is een kelderlicht en in de geveltop is één venster met vernieuwd raam en rolluik.</p> <p>Het tussenlid/poortvleugel aan de straatzijde is in de twintigste eeuw tot stand gekomen, eerst als afsluitende muur, later uitgebreid tot gebouw. Het heeft een vernieuwde, hardstenen plint. Links van het midden is een poortopening met een poort met dubbele houten deuren uit de eerste helft van de twintigste eeuw. In de gemetselde poortboog zijn hardstenen aanzet- en sluitstenen geplaatst. Aan de onderzijde van de dagkanten zijn hardstenen schampstenen geplaatst. Links van de poort is een deuropening, rechts zijn twee vensters. Ze hebben gemetselde segmentbogen aan de bovenzijde en de vensters hebben hardstenen onderdorpels. De deur en de ramen zijn vernieuwd.</p> <p>De rechter vleugel is een voormalige schuur en heeft één bouwlaag en een hoog zadeldak haaks op de straat. In de voorgevel zit een knik, als gevolg van een knik in de kadastrale grens. De voorgevel is opgetrokken in rode baksteen met vlechtingen in de geveltop. Links in de gevel is een poortopening met een gemetselde rondboogbeëindiging met een hardstenen sluitsteen met diamantkop. In de poortopening is een moderne vensterpui geplaatst. Aan de onderzijde van de dagkanten zijn hardstenen schampstenen geplaatst. Boven de poort zijn twee grote, moderne ventilatieroosters. Rechts van de poort zijn twee later ingebroken vensters met moderne ramen. Boven het rechter venster is een hoge, rechthoekige opening van een terugliggend Frans balkon, dat recent is aangebracht. Uiterst rechts is een houten Christuskrans aan de gevel bevestigd (apart beschreven en beschermd). In de geveltop zijn drie oorspronkelijke ovale uilengaten.</p> |

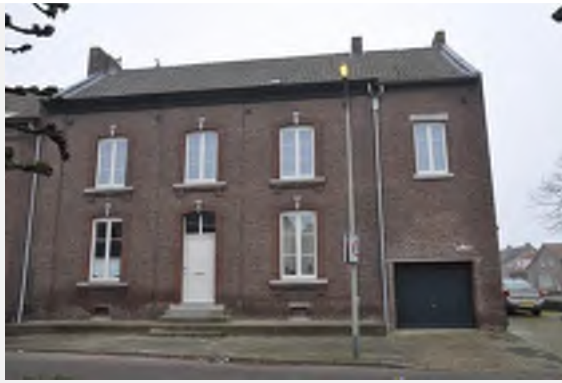
| OMSCHRIJVING | <p><b>Inleiding</b><br/>Woonhuis met voorgevel uit ca.1900 en mogelijk oudere kern, gelegen binnen de bebouwde kom van Itteren.</p> <p><b>Beschrijving</b><br/>Halfvrijstaand hoekpand met inpandige garage, opgebouwd uit twee bouwlagen boven een kelder, gedekt met een zadeldak met de nok parallel aan de straat. Het dak is gedekt met gesmoorde Hollandse pannen. Het woonhuisgedeelte is voorzien van een geprofileerde houten gootlijst met sierklosjes, het gedeelte boven de garage heeft een zinken mastgoot.</p> <p>Het woongedeelte is opgetrokken in rode baksteen in kruisverband. De gevel is geleed met twee brede gemetselde hoeklisenen en een middenrisaliet. In de plint zijn twee kelderlichten met hardstenen boven- en onderdorpels en gesmede tralies. De toegang bevindt zich in het midden van de gevel en is toegankelijk via een hardstenen trapje. De opening heeft een omlijsting van rode baksteen met rood voegwerk en een decoratieve hardstenen sluitsteen. De deur met bovenlicht is vernieuwd. Links en rechts van de toegang en in de drie gevelassen van de verdieping zijn vensters met dezelfde omlijsting als de deur, maar met een hardstenen onderdorpel. Onder de dorpel is een bakstenen rollaag met aan beide zijden gemetselde sierconsoles van rode baksteen. De ramen zijn vernieuwd. Het exterieur van het woonhuis stamt uit ca.1900, maar al in 1817 (kadastrale minuutkaart) was er sprake van een vergelijkbaar bouwvolume op deze plek, hetgeen duidt op een mogelijk oudere kern (bijvoorbeeld de kelder).</p> <p>Rechts van het woonhuis is in een latere fase (eerste helft twintigste eeuw) een functionele uitbouw gemaakt die even hoog is als het woonhuis en één travee breed. Op de begane grond is momenteel een garagepoort (later aangebracht). Op de verdieping is een venster met hardstenen boven- en onderdorpel, voorzien van een vernieuwd raam.</p> |

| WAARDERING | <p>Het bouwwerk is “dominant” gewaardeerd vanwege zijn historisch-ruimtelijke samenhang en architectuurhistorische en bouwhistorische waarden en meer in het bijzonder omdat:</p> <ul style="list-style-type: none"> <li>• het object deel uit maakt van de historische dorpskern van Itteren. Het pand is onderdeel van de oudste woonbebouwing rondom de kerk in de dorpskern.</li> <li>• het object ruimtelijk bepalend c.q. markant voor de omgeving is, door de hoekligging in het centrum van Itteren.</li> </ul> |

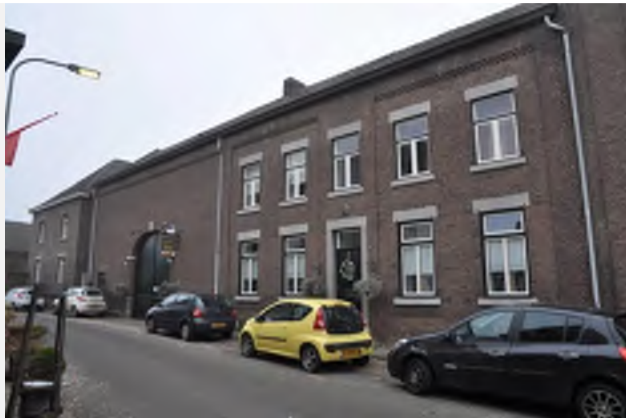
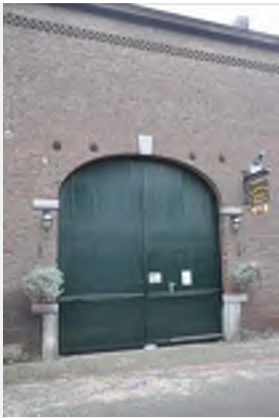
| FOTO'S | <p><i>De voorgevel van Brigidastraat 64</i></p> <p><i>De poort van Brigidastraat 64</i></p> |
| OMSCHRIJVING | <p><b>Inleiding</b><br/>Voormalige boerderij uit de negentiende eeuw, gelegen binnen de bebouwde kom van Itteren.</p> <p><b>Beschrijving</b><br/>Het pand betreft een negentiende-eeuwse, voormalige carréboerderij met mogelijk een oudere kern in de woonvleugel aan de straatzijde. Het woonhuis en poortvleugel aan de straatzijde zijn gedekt met een zadeldak gedekt met muldenpannen en voorzien van een houten bakgoot. De voorgevel is opgetrokken in roodbruin metselwerk in kruisverband. Het perceel bevat drie bijgebouwen (voormalige stallen), waarvan twee vleugels haaks op het hoofdgebouw zijn en één vleugel parallel aan het hoofdgebouw ligt.</p> <p>De voorgevel is opgebouwd uit twee delen, gescheiden door een gemetselde liseen en met op de uiteinden eveneens lisenen. In het linkerdeel bevindt zich een poort met houten deuren, natuurstenen schampstenen, aanzetstenen en sluitsteen. De sluitsteen bevat de inscriptie 1880. De poortopening wordt afgesloten door een gemetselde segmentboog, waarboven gietijzeren rozetankers zijn aangebracht. Links van de poort bevindt zich een niet-oorspronkelijke vensteropening met een modern houten raam, afgedekt door een gemetselde rollaag. Onder de bakgoot bevindt zich, tussen de lisenen, een gemetseld tandfries.</p> <p>Het rechterdeel van de gevel betreft de gevel van het oorspronkelijke woonhuis en deze heeft vijf gevelassen. De middelste gevelas wordt geaccentueerd door een licht uitspringende, gemetselde risaliet. Op de begane grond van deze travee bevindt zich de voordeur, voorzien van een oorspronkelijke houten paneeldeur met bovenlicht. De gevelopening heeft een hardstenen omlijsting en er is een trapje met drie hardstenen treden. Aan beide zijden van de voordeur bevinden zich twee vensters vernieuwde houten T-ramen, met hardstenen onder- en bovendorpels. Op de eerste verdieping bevat elke gevelas een venster met vernieuwd houten T-raam met eveneens hardstenen dorpels en lateien. De gevel wordt ter plaatse van de beide buitenste gevelassen links en rechts van het risaliet afgedekt door een gemetseld tandfries tussen de lisenen en het risaliet.</p> |

| WAARDERING | Het bouwwerk is “dominant” gewaardeerd vanwege zijn historisch-ruimtelijke samenhang en architectuurhistorische en bouwhistorische waarden en meer in het bijzonder omdat: |

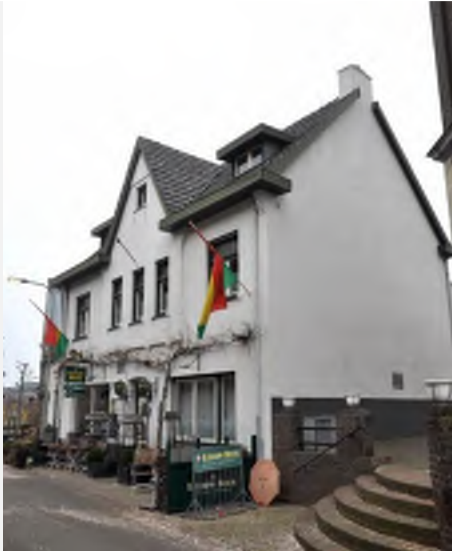
| OMSCHRIJVING | <p><b>Inleiding</b><br/>Café-woonhuis uit 1935, gelegen binnen de bebouwde kom van Itteren.</p> <p><b>Beschrijving</b><br/>Vrijstaand pand van twee bouwlagen onder een zadeldak met de nok parallel aan de straat. In het midden van het voorste dakschild is een steekkap die eindigt boven een topgevel in het midden van de voorgevel. Het dak is gedekt met gesmoorde Tuiles-du-Nord. In het voorste dakvlak zijn twee oorspronkelijke dakkapellen met een plat dakje met overstek en dubbele houten ramen. Aan het dak is een bakgoot met een breed overstek, bekleed met schrootjes.</p> <p>De buitengevels zijn voorzien van pleisterwerk en in een lichte kleur geschilderd. De voorgevel heeft op de begane grond een centrale toegang met een vernieuwde deur. Links en rechts van de deur zijn brede, grote vensters met moderne ramen. Ze hebben keramische onderdorpels. Op de verdieping kraagt het middelste deel van de voorgevel, dat bekroond wordt door de topgevel, licht uit op gepleisterde consoles. In dit geveldeel zijn drie vensters met oorspronkelijke houten ramen met glas-in-lood in de bovenlichten. De geveltop heeft een decoratieve gepleisterde trap bij de aanzetten. In de top is een klein venster met een oorspronkelijk houten raam. Aan beide zijden van de topgevel is op de eerste verdieping een venster met een oorspronkelijk houten T-raam met glas-in-lood in het bovenlicht en een keramische onderdorpel. Alle onderdorpels hebben decoratieve gepleisterde hoekblokjes. Op de buitenste hoeken van de gevel is onder de goot een gepleisterde console met een trapvorm aangebracht.</p> <p>Het pand staat op de plek van een ouder, éénlaags pand (van vóór 1817) op deze plek, dat sterk verbouwd en opgehoogd werd in 1935.</p> <p>De éénlaagse uitbreiding aan de linkerzijde is uitgesloten van bescherming.</p> |

| | <p>direct naast de kerk en is de opvolger van een ouder pand op deze plek.</p> <ul style="list-style-type: none"> <li>• het object ruimtelijk bepalend c.q. markant voor de omgeving is: door de opvallende topgevel in het midden valt het pand op t.o.v. de overige woonbebouwing in de straat.</li> <li>• het gebouw mede in relatie tot zijn omgeving een bijzondere beleving heeft en belangrijk is voor de identiteit van de omgeving: van oudsher is er een innige relatie tussen de kerk en het nabijgelegen café, als ontmoetingsplaats voor de dorpsbewoners na de mis.</li> <li>• het object architectuurhistorische betekenis heeft vanwege de esthetische kwaliteit van het ontwerp.</li> <li>• het een bijzondere detaillering en bijzondere ornamenten heeft, namelijk het sierpleisterwerk, de topgevel en het glas-in-lood.</li> </ul> <p>Waardevolle elementen die bijdragen aan bovengenoemde waardering zijn onder andere:</p> <ul style="list-style-type: none"> <li>• het sierpleisterwerk</li> <li>• de keramische dorpels</li> <li>• de oorspronkelijke ramen</li> <li>• het glas-in-lood</li> <li>• de topgevel</li> <li>• het dakoverstek</li> <li>• de dakkapellen</li> </ul> |

| RICHTLIJNEN | <p>Algemeen:</p> <ul style="list-style-type: none"> <li>• Voor de algemene richtlijnen voor dominante en kenmerkende bouwwerken, alsmede de waardevolle cultuurhistorische elementen, zie paragraaf 2.1 van dit rapport.</li> <li>• Voor de algemene richtlijnen voor onderhoud en wijzigingen van waardevolle groenelementen, zie paragraaf 2.2 van dit rapport.</li> <li>• Voor de algemene richtlijnen voor onderhoud en wijzigingen in cultuurhistorische attentiegebieden en beschermde stadsgezichten, zie paragraaf 2.3 van dit rapport.</li> </ul> <p>Objectgericht:</p> <ul style="list-style-type: none"> <li>• Het is wenselijk om, als de ramen en deur op de begane grond vernieuwd moeten worden, deze te vernieuwen op basis van de oorspronkelijke indeling en materialisering.</li> </ul> |

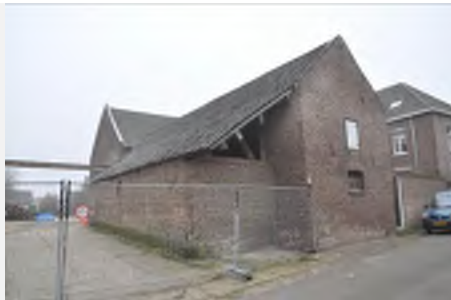
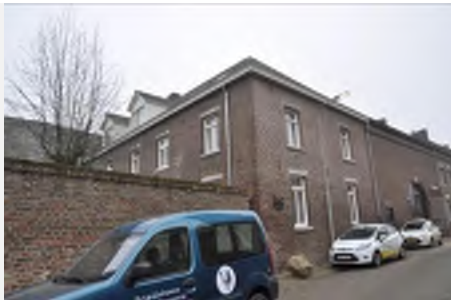
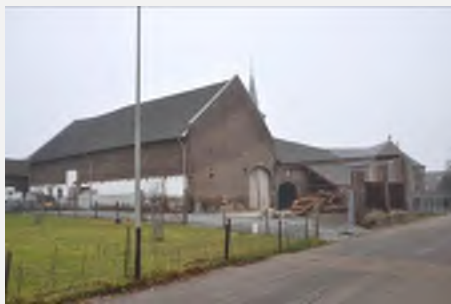
| FOTO'S | <p><i>De oostelijke vleugel</i></p> <p><i>Het woonhuis (rechts) en de afsluitende muur (links)</i></p> <p><i>De zuidelijke schuur</i></p> |
| OMSCHRIJVING | <p><b>Inleiding</b><br/>Hoevecomplex uit 1876, gelegen binnen de bebouwde kom van Itteren.</p> <p><b>Beschrijving</b><br/>Carrévormige hoeve, bestaande uit een vleugel met woonhuis aan de westzijde, een schuur aan de zuidzijde en een stal/schuurvleugel aan de oostzijde. Aan de straatzijde (noordkant) is de binnenplaats afgescheiden met een gemetselde muur.<br/>Het <u>woonhuis</u> is boven een kelder twee bouwlagen hoog en heeft een zadeldak haaks op de straat met een eindschild aan de straatzijde. Het dak is gedekt met gesmoorde Hollandse pannen en er is een vernieuwde houten bakgoot op klossen. In het oostelijke dakvlak zijn twee moderne dakkapellen met zadeldakjes. De buitengevels zijn opgetrokken in rode baksteen in kruisverband. Alle vensteropeningen hebben een hardstenen onder- en bovendorpel. Alle ramen zijn vernieuwd. De toegang bevindt zich in de oostelijke gevel. De straatgevel is twee vensterassen breed en heeft zowel op de begane grond als eerste verdieping twee vensters. Onder aan is een kelderlicht met hardstenen boven- en onderdorpel. Boven de eerste verdieping zijn gesmede muurankers aangebracht met de initialen 'H. D.'.<br/>De <u>afsluitende muur</u> is opgetrokken in rode baksteen, gemetseld in kruisverband en beëindigd met een gemetselde rollaag. Bij het woonhuis maakt de muur een hoek naar het zuiden, alwaar de toegangsdeur naar de binnenplaats is. Bij de aansluiting op de oostelijke schuur is een tweede deur. De muur en deuren zijn in de late twintigste eeuw tot stand gekomen op de plek van een poort. De muur valt niet onder de bescherming.<br/>De <u>oostelijke schuur</u> heeft een zadeldak haaks op de straat, gedekt met gesmoorde Hollandse pannen. Het oostelijke dakschild loopt door over een uitbouw aan die zijde. Ook deze is in baksteen opgetrokken. In de kopgevel aan de straat is te zien dat het bouwvolume ooit opgehoogd is: de oude topgevel met vlechtingen is nog zichtbaar. Ook</p> |

| | <p>de nieuwe geveltop heeft gemetselde vlechtingen. Op de begane grond is een stalvenster met een gemetselde segmentboog, een bakstenen onderdorpel en een zesruits stalen raam. In de geveltop is een laadluik met een oorspronkelijk houten kozijn en luik met gesmede gehengen. Boven de begane grond zijn S-vormige muurankers aangebracht, in de geveltop zijn platte gesmede ankers. De oostelijke zijgevel is in verband gemetseld met de oostgevel van de zuidelijke schuur. Rechts hiervan is een lage poortopening met een gemetselde ontlastingsboog en een dubbele houten deur. Boven de poort is een laadopening met houten luik.</p> <p>De <u>zuidelijke schuurvleugel</u> is één bouwlaag hoog en heeft een zadeldak met de nok parallel aan de Brigidastraat. Ook dit dak is gedekt met gesmoorde Hollandse pannen en er zijn zinken mastgoten. De oostelijke gevel is een topgevel, met op de begane grond rechts een hoge poortopening met houten poort. In de ontlastingsboog is een hardstenen sluitsteen met de inscriptie: 'N.D G.S. 1876', de initialen van het echtpaar dat de hoeve liet bouwen en het bouwjaar. De geveltop is voorzien van vlechtingen.</p> <p>Aan de achter- en oostzijde van de schuur hebben aanbouwen gestaan, die recentelijk gesloopt zijn, maar wel een aftekening in de gevels hebben achtergelaten.</p> |
| WAARDERING | <p>Het bouwwerk is “dominant” gewaardeerd vanwege zijn historisch-ruimtelijke samenhang en architectuurhistorische en bouwhistorische waarden en meer in het bijzonder omdat:</p> <ul style="list-style-type: none"> <li>• het object deel uit maakt van de historische dorpskern van Itteren rondom de kerk.</li> <li>• het object ruimtelijk bepalend c.q. markant voor de omgeving is door de omvang en hoekligging.</li> <li>• het de typologische, functionele, bouwtechnische en architectuurhistorische kenmerken van het streekeigen bouwen heeft.</li> <li>• het een goed en relatief gaaf voorbeeld van een negentiende-eeuws boerderijcomplex is in Itteren en omgeving.</li> </ul> <p>Waardevolle elementen die bijdragen aan bovengenoemde waardering zijn onder andere:</p> <ul style="list-style-type: none"> <li>• de hardstenen dorpels</li> <li>• de gemetselde vlechtingen in de topgevels</li> <li>• het oorspronkelijke laadluik van de oostelijke schuur</li> <li>• de jaarsteen van de zuidelijke schuur</li> <li>• de gesmede muurankers</li> </ul> |

| RICHTLIJNEN | <p>Algemeen:</p> <ul style="list-style-type: none"> <li>• Voor de algemene richtlijnen voor dominante en kenmerkende bouwwerken, alsmede de waardevolle cultuurhistorische elementen, zie paragraaf 2.1 van dit rapport.</li> <li>• Voor de algemene richtlijnen voor onderhoud en wijzigingen van waardevolle groenelementen, zie paragraaf 2.2 van dit rapport.</li> <li>• Voor de algemene richtlijnen voor onderhoud en wijzigingen in cultuurhistorische attentiegebieden en beschermde stadsgezichten, zie paragraaf 2.3 van dit rapport.</li> </ul> <p>Objectgericht:</p> <ul style="list-style-type: none"> <li>• Het is wenselijk om de ‘littekens’ die de verdwenen aanbouwen bij de zuidelijke schuur hebben achtergelaten weg te werken en het oorspronkelijke schone metselwerk in deze gevels te herstellen.</li> </ul> |

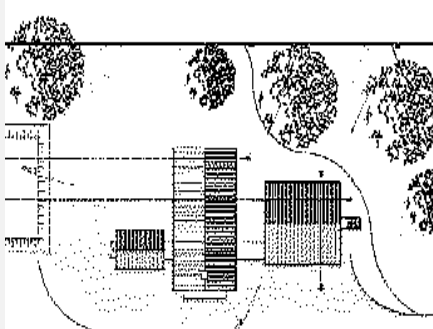
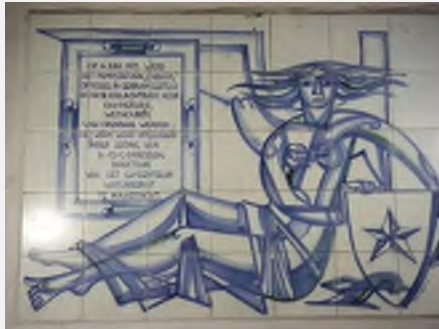
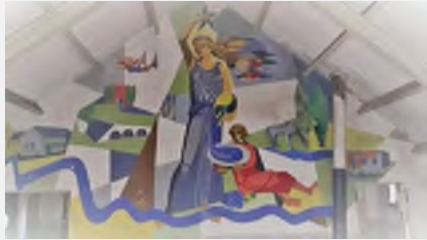
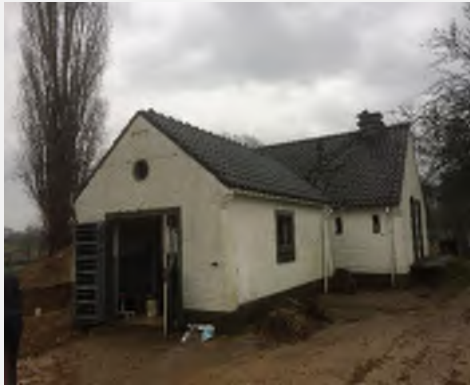
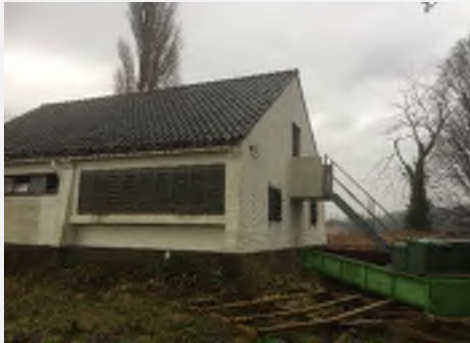
| FOTO'S | <div> <p><i>Brusselseweg 621: grondplan</i></p> </div> <div> <p><i>Tegeltableau van Jerome Goffin</i></p> </div> <div> <p><i>Wandschildering van Jerome Goffin</i></p> </div> <div> <p><i>Gevelaanzicht zuidwestzijde</i></p> </div> <div> <p><i>Gevelaanzicht zuidoostzijde</i></p> </div> |
| OMSCHRIJVING | <p><b>Inleiding</b><br/>Pompstation uit 1955 naar ontwerp van stadsarchitect Frans Dingemans</p> <p><b>Beschrijving</b><br/>Vrijstaand bouwwerk dat opgebouwd is uit drie bouwblokken die onderling verbonden zijn door smallere tussengeledingen. Het bouwblok aan de oostzijde heeft een zolderverdieping die via een buitentrap aan de oostgevel bereikbaar is. Dit bouwblok heeft een zadeldak dat dwars op de Brusselseweg is georiënteerd. Het middelste bouwblok is langgerekt en dit bouwdeel heeft geen bovenverdieping en het zadeldak is parallel aan de weg georiënteerd. Het westelijk bouwblok is vrij klein en het zadeldak is weer dwars op de weg gericht. Alle daken zijn gedekt met geglazuurde zwarte OVH-pannen. De mastgoten zijn verdwenen. De kopgevels van alle bouwblokken hebben allemaal een zelfde opbouw en ze steken iets verder uit ten opzichte van de zijgevels en ze versmallen enigszins van onder naar boven. Bovenaan zijn uitkragende schouderstukken gemetseld. Alle gevels zijn wit geschilderd. In de gevels zijn vensters en ventilatie-</p> |

| | <p>openingen aangebracht in verschillende formaten. In het interieur van het middelste bouwblok zijn wanddecoraties aangebracht van de hand van Jerome Goffin: bestaande uit een wandschildering van de stedenmaagd voor de St. Pietersberg en een tegeltableau van een zittende stedenmaagd met een omkaderd paneel met de namen van de stichters van het pompstation.</p> <p>Het pand wordt in 2018 verbouwd tot wellnesscentre naar een plan van architect Vullings</p> |
| WAARDERING | <p>Het bouwwerk is “dominant” gewaardeerd vanwege zijn architectuurhistorische waarden, en meer in het bijzonder omdat:</p> <ul style="list-style-type: none"> <li>• het object ruimtelijk bepalend c.q. markant voor de omgeving is, door de bijzondere schakering van bouwvolumes</li> <li>• het object architectuurhistorische betekenis heeft vanwege de esthetische kwaliteit van het ontwerp van architect Frans Dingemans</li> <li>• het ontwerp een hoge mate van architectonische gaafheid bezit.</li> <li>• het een bijzondere detaillering bezit zoals de taps toelopende kopgevels; dakoverstek en geglazuurde pannen.</li> <li>• De beide kunstwerken van Jerome Goffin</li> <li>• Vanwege de typologie van het bouwwerk als voormalig pompstation</li> </ul> |

| RICHTLIJNEN | <p>Algemeen:</p> <ul style="list-style-type: none"> <li>• Voor de algemene richtlijnen voor dominante en kenmerkende bouwwerken, alsmede de waardevolle cultuurhistorische elementen, zie paragraaf 2.1 van dit rapport.</li> <li>• Voor de algemene richtlijnen voor onderhoud en wijzigingen van waardevolle groenelementen, zie paragraaf 2.2 van dit rapport.</li> <li>• Voor de algemene richtlijnen voor onderhoud en wijzigingen in cultuurhistorische attentiegebieden en beschermde stadsgezichten, zie paragraaf 2.3 van dit rapport.</li> </ul> <p>Aanvullende richtlijnen:</p> <ul style="list-style-type: none"> <li>• Geen nadere richtlijnen</li> </ul> |

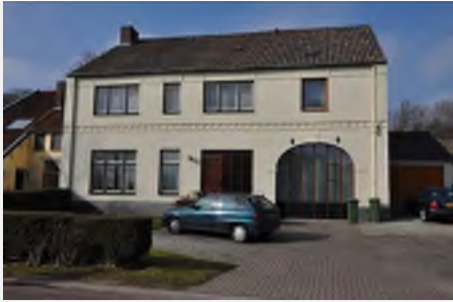
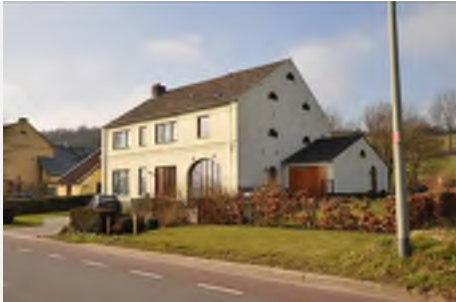
| OMSCHRIJVING | <p><b>Inleiding</b><br/>Hoeve uit 1894, gelegen buiten de bebouwde kom van Maastricht.</p> <p><b>Beschrijving</b><br/>Halfvrijstaand pand, opgebouwd uit twee bouwlagen onder een dwars geplaatst zadeldak, gedekt met verbeterde Hollandse pannen. Aan het voorste dakvlak is een zinken mastgoot bevestigd.<br/>De voorgevel heeft een gepleisterde plint en is daarboven opgetrokken in baksteen en later wit geschilderd. Er zijn gemetselde hoeklisenen en tussen de twee bouwlagen is een gemetselde sierlijst met kruismotief.<br/>De gevel bestaat uit vier traveeën van verschillende breedte. In een brede travee aan de rechter zijde is een segmentboogvormige wagenpoort met hardstenen aanzet- en sluitstenen. In de sluitsteen is gebeiteld: 'R.M. M.B. 1894'; de initialen van het echtpaar dat de hoeve in 1894 liet bouwen. Links en rechts ervan zijn gietijzeren schotelankers geplaatst. De poortopening is opgevuld met een moderne houten raampui. Links ervan is een brede, rechte gevelopening met daarin een moderne voordeur met zijramen. In de tweede travee van links is een rechthoekig, smal venster met vernieuwd raam. Geheel links is een breed venster met een driedelig modern raam met bovenlichten. De drie linker gevelopeningen hebben een gemetselde rollaag aan de bovenzijde. Op de eerste verdieping zijn in de eerste en derde gevelas brede vensters met vernieuwde, driedelige houten ramen. In de tweede en vierde gevelas zijn smalle vensters met vernieuwde houten ramen. Boven de gevelopeningen zijn rechte gemetselde rollagen, die worden verbonden door een geprofileerde lijst van baksteen, die mee vormt met de rollagen.<br/>De zijgevels zijn opgetrokken in mergelsteen. De rechter zijgevel heeft vijf lage, rondboogvormige vensters en decoratieve gietijzeren muurankers. Op de begane grond is een later aangebrachte toegang met een rondboogvorm.<br/>Ten noorden van het gebouw is een recente (na 2014) garage-aanbouw die niet onder de bescherming valt.</p> |
| WAARDERING | <p>Het bouwwerk is "kenmerkend" gewaardeerd vanwege zijn historisch-ruimtelijke samenhang en architectuurhistorische waarden en meer in het bijzonder omdat:</p> <ul style="list-style-type: none"> <li>• het object ruimtelijk bepalend c.q. markant voor de omgeving is.</li> <li>• het object architectuurhistorische betekenis heeft vanwege de esthetische kwaliteit van het ontwerp.</li> <li>• het een bijzondere detaillering en bijzondere ornamenten heeft, zoals het siermetselwerk en de muurankers.</li> <li>• het de typologische, functionele, bouwtechnische en architectuurhistorische</li> </ul> |

| | <p>kenmerken van het streekeigen bouwen in de late negentiende eeuw heeft.</p> <p>Waardevolle elementen die bijdragen aan bovengenoemde waardering zijn onder andere:</p> <ul style="list-style-type: none"> <li>• het siermetselwerk (lisenen en lijst)</li> <li>• de hardstenen aanzet- en sluitstenen</li> <li>• de schotelankers en gietijzeren ankers</li> </ul> <p>Het pand is niet dominant gewaardeerd vanwege:</p> <ul style="list-style-type: none"> <li>• de aantasting van de authenticiteit (vernieuwde ramen en deuren)</li> <li>• de sobere architectuur</li> </ul> |

| RICHTLIJNEN | <p>Algemeen:</p> <ul style="list-style-type: none"> <li>• Voor de algemene richtlijnen voor dominante en kenmerkende bouwwerken, alsmede de waardevolle cultuurhistorische elementen, zie paragraaf 2.1 van dit rapport.</li> <li>• Voor de algemene richtlijnen voor onderhoud en wijzigingen van waardevolle groenelementen, zie paragraaf 2.2 van dit rapport.</li> <li>• Voor de algemene richtlijnen voor onderhoud en wijzigingen in cultuurhistorische attentiegebieden en beschermde stadsgezichten, zie paragraaf 2.3 van dit rapport.</li> </ul> <p>Objectgericht:</p> <ul style="list-style-type: none"> <li>• Geen aanvullende richtlijnen.</li> </ul> |

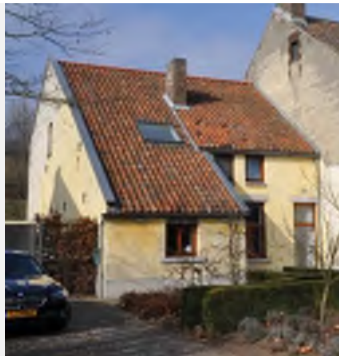
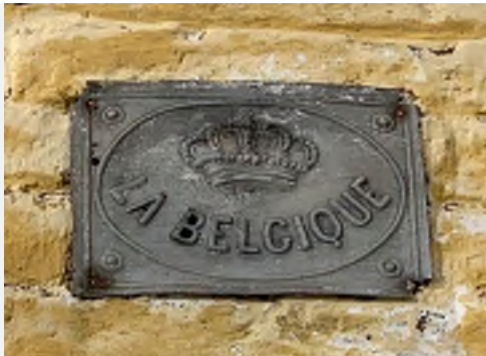
| FOTO'S | <p>Cannerweg 684</p> <p>Detail brandverzekeringsplaatje</p> |
| OMSCHRIJVING | <p><b>Inleiding</b><br/>Traditioneel woonhuis met een kern van vóór 1830, gelegen buiten de bebouwde kom van Maastricht.</p> <p><b>Beschrijving</b><br/>Halfvrijstaand pand met een L-vormige plattegrond en een asymmetrisch zadeldak. Het dak is gedekt met rode Hollandse pannen. In het voorste dakvlak is een modern dakvenster en een gemetselde schoorsteen. Aan de dakvoeten zijn zinken mastgoten bevestigd.</p> <p>De buitengevels zijn voornamelijk in mergelsteen opgetrokken. Alleen het rechter, terugliggende deel van de voorgevel is (hersteld) in baksteen. In dit geveldeel is rechts een deur met een hardstenen bovenlatei. Daarboven een bijzonder detail in de vorm van een (brandbestendig midden 19<sup>de</sup> eeuws) brandverzekeringsplaatje. Links ervan is een venster met hardstenen bovenlatei en onderdorpel. De deur en de ramen zijn modern. Op de eerste verdieping zijn in een latere fase twee kleine vensters met bakstenen onderdorpels aangebracht. Ze hebben moderne houten ramen. In het linker deel van de gevel is een (niet oorspronkelijk) venster met een hardstenen onderdorpel, gemetselde rollaag aan de bovenzijde en modern houten raam. In het mergelstenen muurwerk van de linker zijgevel is duidelijk te zien dat het pand ooit naar achteren is uitgebreid. In de oudere topgevel zijn gietijzeren muurankers aangebracht.</p> <p>Het pand staat als L-vormig bouwvolume reeds aangegeven op de kadastrale minuutkaart uit 1830 en bestond toen uit twee woningen.</p> |
| WAARDERING | <p>Het bouwwerk is “kenmerkend” gewaardeerd vanwege zijn historisch-ruimtelijke samenhang en bouwhistorische waarden en meer in het bijzonder omdat:</p> <ul style="list-style-type: none"> <li>• het object een van de weinige historische gebouwen aan de Cannerweg van vóór 1830 is.</li> <li>• aan de uiterlijke kenmerken van het object en op basis van de kadastrale minuutkaart te zien is dat het bouwwerk een oude(re) kern heeft en daarmee bouwhistorisch waardevolle onderdelen bevat.</li> <li>• het de typologische, functionele, bouwtechnische en architectuurhistorische kenmerken van het streekeigen bouwen heeft.</li> </ul> |

| | <p>Waardevolle elementen die bijdragen aan bovengenoemde waardering zijn onder andere:</p> <ul style="list-style-type: none"> <li>• het mergelstenen muurwerk</li> <li>• de hardstenen dorpels en lateien</li> <li>• brandverzekeringsplaatje</li> <li>• de gietijzeren muurankers</li> </ul> <p>Het pand is niet dominant gewaardeerd vanwege:</p> <ul style="list-style-type: none"> <li>• de aantasting van de authenticiteit (vernieuwde ramen en deuren en uitbreiding naar achteren)</li> <li>• te weinig uniciteit (sobere architectuur)</li> </ul> |

| RICHTLIJNEN | <p>Algemeen:</p> <ul style="list-style-type: none"> <li>• Voor de algemene richtlijnen voor dominante en kenmerkende bouwwerken, alsmede de waardevolle cultuurhistorische elementen, zie paragraaf 2.1 van dit rapport.</li> <li>• Voor de algemene richtlijnen voor onderhoud en wijzigingen van waardevolle groenelementen, zie paragraaf 2.2 van dit rapport.</li> <li>• Voor de algemene richtlijnen voor onderhoud en wijzigingen in cultuurhistorische attentiegebieden en beschermde stadsgezichten, zie paragraaf 2.3 van dit rapport.</li> </ul> <p>Objectgericht:</p> <ul style="list-style-type: none"> <li>• Geen aanvullende richtlijnen.</li> </ul> |

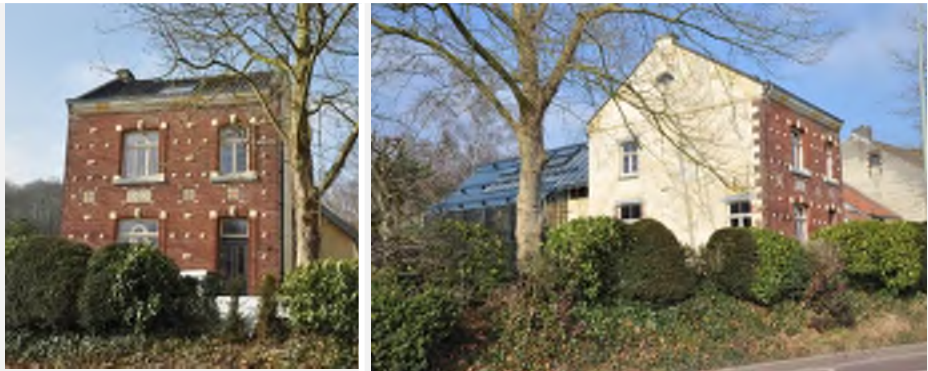
| OMSCHRIJVING | <p><b>Inleiding</b><br/>Woonhuis uit ca.1900, gelegen buiten de bebouwde kom van Maastricht.</p> <p><b>Beschrijving</b><br/>Vrijstaand pand, boven een kelder opgebouwd uit twee bouwlagen onder een dwars geplaatst zadeldak. Het dak is gedekt met gesmoorde verbeterde Hollandse pannen. Aan de voorzijde is een zinken bakgoot.<br/>De voorgevel heeft een mergelstenen basement met daarin links een breed kelderlicht met oorspronkelijk stalen raam. Daarboven is de gevel opgetrokken in oranje- en witte verblendsteen in kruisverband, voorzien van oorspronkelijk voegwerk. De ingang bevindt zich rechts en deze is toegankelijk via een hardstenen trap. Er is een vernieuwde houten voordeur met bovenlicht. Links van de voordeur is een breed venster en op de verdieping is links een breed venster en rechts een smal venster. Ze bevatten houten ramen die vernieuwd zijn op basis van het oorspronkelijke model (met een decoratieve rondboogvorm in de twee grote ramen) en ze hebben hardstenen onderdorpels. Alle gevelopeningen hebben een omlijsting van geprofileerde rode en gele baksteen, met mergelstenen sierblokken op de boven- en onderhoeken en een mergelstenen diamantkop als sluitsteen. Boven de begane grond zijn vier decoratieve tegeltafels aangebracht, samengesteld uit meerkleurige, beschilderde cementtegels. Verspreid over de gehele gevel zijn mergelstenen diamantkoppen aangebracht ter versiering. De gevel wordt afgesloten door een olijfvormige mergelstenen kroonlijst, die de bakgoot ondersteunt. Beide zijgevels zijn in mergelsteen opgetrokken.<br/>Het pand vertoont sterke stilistische overeenkomsten met Lage Kanaaldijk 128. Aan de achterzijde is een moderne uitbouw, die niet onder de bescherming valt.</p> |

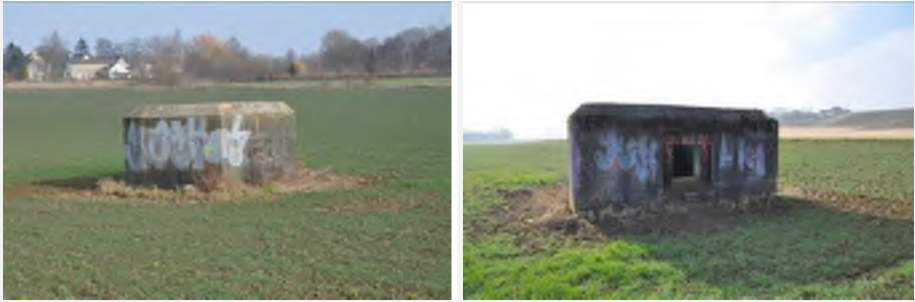
| | <i>De bunker aan de Cannerweg, geschutzijde</i> | <i>De toegang aan de noordzijde</i> |
| OMSCHRIJVING | <p><b>Inleiding</b><br/>Betonnen bunker uit de Tweede Wereldoorlog, gelegen buiten de bebouwde kom van Maastricht.</p> <p><b>Beschrijving</b><br/>De bunker is opgebouwd uit gewapend beton en is één laag hoog, met een platte afdekking. Het grondplan bestaat uit een rechthoek, waarvan twee hoeken aan de zuidzijde zijn afgeschuind. In de drie gevelvlakken aan de zuidzijde van de bunker, zijn geschutopeningen, die later dichtgezet zijn. De achterzijde is recht en hierin bevindt zich de toegang, waarvan de stalen deur verdwenen is.<br/>De bunker werd geplaatst na de mobilisatie van 1939. De Cannerweg is en was een verbindingsweg naar België, die men wilde kunnen verdedigen.</p> | |

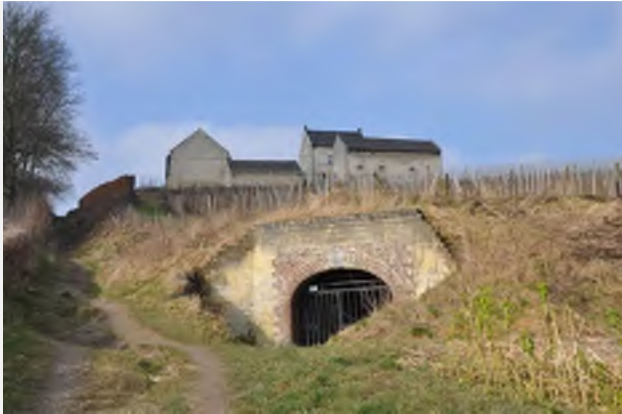
| FOTO'S | <p><i>De ingang aan de Dalingsweg, met de Apostelhoeve op de achtergrond</i></p> |
| OMSCHRIJVING | <p><b>Objectbeschrijving:</b></p> <p>De groeve werd voor het eerst ontgonnen in de late vijftiende eeuw door de Stichting XII Apostelenhuis. Vanaf 1770 werden er blokken gezaagd. Na 1945 werd de groeve gebruikt als champignonkwekerij en kort als wijnopslag.</p> <p>De groeve kent twee etages en enkele kelders en strekt zich uit onder de bovengelegen hoeve en aangrenzende gebieden. De ingang aan de Dalingsweg is opgebouwd uit mergelsteen met in het midden een bakstenen segmentboogpoort. In de hardstenen sluitsteen is het jaartal '1772' gekrast. De poort is van recente datum. De ingang is begin 21<sup>e</sup>-eeuw gerestaureerd.</p> |
| WAARDERING | Het object is van cultuurhistorische waarde als historische mergelgroeve in de Louwberg, waar reeds vanaf de vijftiende eeuw sprake is van mergelwinning. |

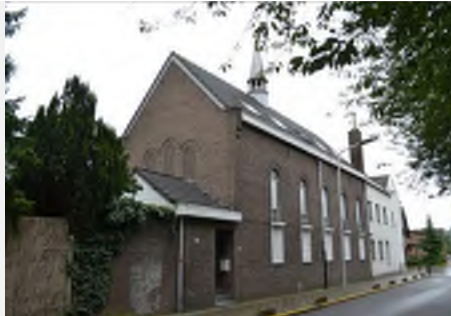
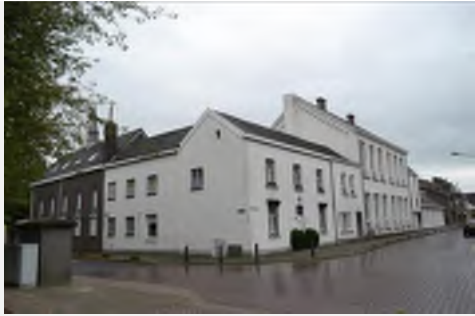
| FOTO'S | <p><i>De kapel (De Beente 37)</i></p> <p><i>Overzicht van het complex vanuit het noorden</i></p> |
| OMSCHRIJVING | <p><b>Inleiding</b><br/>Voormalig klooster van de Zusters van het H. Sacrament en van Liefde, met kapel en schoolgebouw. De oudste bouwdelen dateren uit de late negentiende eeuw, de kapel uit 1933.</p> <p><b>Beschrijving</b><br/>Het complex bestaat uit verschillende bouwvolumes die in een L-vorm gegroepeerd zijn op de hoek van de Heugemerstraat en De Beente aan de rand van de historische dorpskern van Heugem.</p> <p>Aan De Beente ligt de <u>kapel</u>, met de langgevel in de rooilijn van de straat. De kapel is één bouwlaag hoog (van binnen later opgedeeld in twee etages) en wordt gedekt door een zadeldak. Het dak is gedekt met gesmoorde muldenpannen. In het voorste dakvlak zijn moderne dakramen aangebracht. Op de nok staat een zinken dakruiter. De bakgoot is bekleed met kunststof schrootjes.</p> <p>De buitengevels zijn opgetrokken in bruinrode baksteen in kruisverband. In de straatgevel zijn vijf rondboogvensters met vernieuwde ramen. Tegen het onderste deel van de ramen zijn rolluiken bevestigd. De ontlastingsbogen zijn versierd met een naar voren springende bakstenen boog van koppen. Onder de goot zijn tussen de vensters gesmede sierankers aangebracht met een kruisvorm. In de noordgevel, een topgevel, zijn drie dichtgemetselde rondboogvensters, waarvan de middelste hoger is dan de buitenste twee. Tegen deze gevel staat een éénlaags bouwdeel dat oorspronkelijk dienst deed als sacristie, maar in 1984 verbouwd is tot ingangsportiek van de kapel. Het heeft een zadeldakje gedekt met muldenpannen. De toegang is in 1984 aangebracht.</p> |
| WAARDERING | <p>Het complex is “kenmerkend” gewaardeerd vanwege zijn historisch-ruimtelijke samenhang en (cultuur)historische waarden en meer in het bijzonder omdat:</p> <ul style="list-style-type: none"> <li>• het complex onderdeel uitmaakt van een laatnegentiende- en vroegtwintigste-eeuwse uitbreiding van de historische dorpskern van Heugem.</li> <li>• het complex ruimtelijk bepalend c.q. markant voor de omgeving is.</li> <li>• het gebouw of object mede in relatie tot zijn omgeving een bijzondere beleving heeft en belangrijk is voor de identiteit van de omgeving. Het gaat om het vroegere klooster van de Zusters van het H. Sacrament en van Liefde, die op deze plek bijdroegen aan het onderwijs en de verpleging van de bevolking van Heugem.</li> <li>• het om een organisch gegroeid geheel gaat, uit verschillende bouwperiodes, die een functionele eenheid vormen.</li> </ul> |

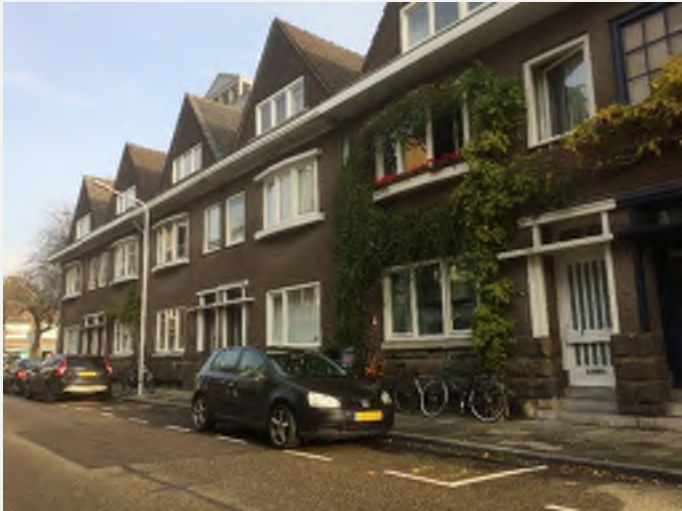
| OMSCHRIJVING | <p><b>Inleiding</b><br/>Complex van 12 stadswoningen tussen Duitse Poort en Heugemerweg. Het complex is gebouwd in het jaar 1921 naar een ontwerp van A. Boosten en J. Ritzen. J. Budé, handelaar in bouwmaterialen, trad waarschijnlijk zelf als aannemer op. Er werden twee maal zes woningen gebouwd in een aaneengesloten rij.</p> <p><b>Beschrijving</b><br/>Het complex bestaat uit 12 aan een geschakelde woningen met twee aan twee gekoppelde entreepartijen en met dwars geplaatste insteek kappen boven een doorgetrokken gootlijst. De woningen hebben twee bouwlagen en een zolderverdieping onder een zadeldak dat gedekt is met grijze OHV-pannen, waarbij aan de voorzijde van de panden grote dakkapellen zijn aangebracht. Deze dakkapellen lopen uit in een spits dak met rechthoekige samengestelde ramen. Aan het dak bevindt zich een bakgoot met een houten gootlijst. De goot is in een witte kleur geschilderd. De voorgevel heeft per woning een vensteras. De vensteropeningen hebben een rechthoekige vorm en de houten kozijnen zijn gevuld met samengestelde vensters, gelede vensters en ongedeelde vensters. In de tweede bouwlaag bevindt zich een erker met samengestelde ramen met ongedeelde vensters. De gekoppelde deuropeningen bevinden zich in het midden van het pand en deze bevatten rechthoekige houten glasdeuren. Boven de meeste entrees bevindt zich een houten luifel. De voorgevel is opgemetseld met mangaanbruine bakstenen met metselwerk in staand verband en heeft een plint van Kunrader steen.</p> |

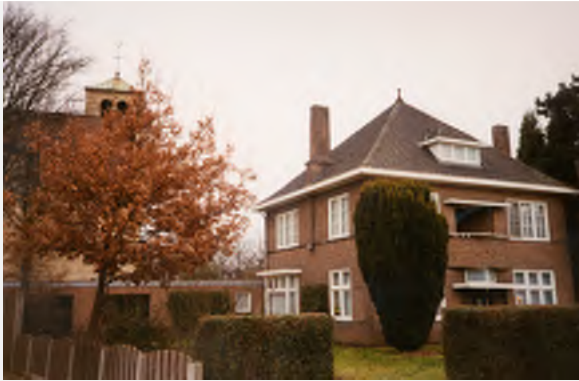
| OMSCHRIJVING | <p><b>Inleiding</b><br/>Pastorie, gebouwd in 1924, naar ontwerp van Alphons Boosten in de stijl van het Traditionalisme. Het pand ligt binnen de bebouwde kom achter de rooilijn. Verder is het pand gesitueerd naast de O.L.V. van Lourdes kerk, op de hoek van de Edisonstraat en de Voltastraat.</p> <p><b>Beschrijving</b><br/>Tweelaags pand met kelder en kapverdieping onder tentdak, gedekt met Hollandse pannen met brede bakgoot. Op de punt van het dak is een piron aangebracht. Het pand heeft drie forse schoorstenen; twee aan de rechterzijgevel en een aan de linker- zijgevel. In het dakschild in zowel voorgevel als achtergevel bevindt zich een dakkapel. Het pand is opgetrokken in baksteen met metselwerk in Vlaams verband, waarbij de plint is afgesloten door een rollaag. De vensters, met roedeverdeling, zijn onder rollaag en hebben geen onderdorpel. Onder de vensters op de verdieping is een waterlijst aangebracht.</p> <p>De voorgevel heeft in de eerste bouwlaag een teruggelegen deur onder luifel en bovenlicht, die is geflankeerd door twee grote zesruits-vensters. De tweede bouwlaag heeft een loggia met aan weerszijden twee achttienruits vensters. Tussen de loggia bevindt zich een driehoekige uitgebouwd venster. De loggia heeft een houten cassettenplafond en een leuning die steunt op een zestal bollen.</p> <p>De rechterzijgevel heeft in de eerste bouwlaag een kleine taps toelopende erkeruitbouw met aan weerszijden een smal venster. De tweede bouwlaag heeft een venster in de vorm van een kruis aan weerszijden geflankeerd door een smal zesruits venster. De achterzijde heeft een eenlaags uitbouw met plat dak van latere datum. Links van deze uitbouw is een venster. Boven de uitbouw is het oorspronkelijke bovenlicht van de achterdeur nog zichtbaar. De tweede bouwlaag heeft een smal zesruits venster, geflankeerd door twee twaalf-ruits vensters. De linkerzijgevel heeft in de eerste bouw- laag een smalle erkeruitbouw met bovenlichten en een venster. De tweede bouwlaag heeft een achttienruits venster en een twaalfruits venster. De tuinafscheiding is deels in rustica blokken uitgevoerd. Het pand heeft een symmetrische gevelbouw.</p> <p>Aan de achtergevel is een eenlaagse aanbouw onder plat dak uit de jaren &gt;70, welk onderdeel niet is beschermd. Een vensterkozijn aan de achtergevel is vernieuwd.</p> | |
| WAARDERING | De pastorie is van belang vanwege de cultuurhistorische waarde omdat het de | |

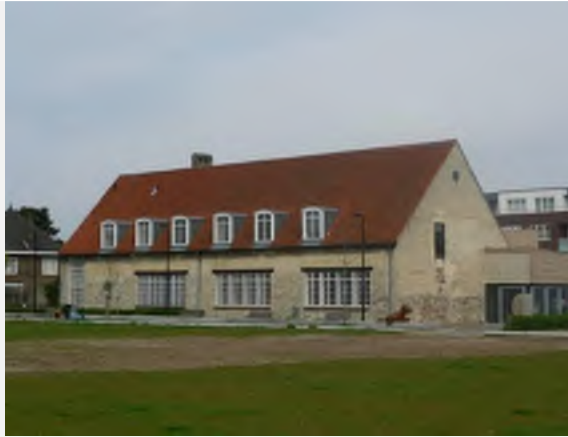
| FOTO'S | <p><i>De achtergevel van Edisonstraat 4</i></p> |
| OMSCHRIJVING | <p><b>Inleiding</b><br/>Voormalige bewaarschool van architect F. Peutz uit 1936, gelegen binnen de bebouwde kom van Wittevrouwenveld.</p> <p><b>Beschrijving</b><br/>Vrijstaand pand, opgebouwd uit één bouwlaag onder een zadeldak met de nok parallel aan de straat. Het dak is gedekt met oranje Romaanse pannen. Aan de dakranden zijn zinken mastgoten bevestigd. In het achterste dakvlak zijn zes oorspronkelijke dakkapellen met een getoogd dakje en oorspronkelijke, meerruits houten ramen. De buitengevels hebben een plint van grof behakte Kunradersteen en zijn daarboven opgetrokken in gladde mergelsteen. In de achtergevel is links een gevelhoog venster met een oorspronkelijk, meerruits houten raam. Rechts ervan zijn drie brede vensters met forse bovenlateien en vierdelige, meerruits ramen. Ze hebben keramische onderdorpels. In de noordelijke kopgevel is op de begane grond links een moderne toegang. Rechts ervan is een dichtgezet oculusvenster. In de geveltop is een oorspronkelijk, getoogd venster met een oorspronkelijk houten raam. Oorspronkelijk had het gebouw een haakse vleugel aan de noordzijde, die bij een recente renovatie verwijderd is. Bij deze verbouwing is aan de voorzijde een groot bouwvolume toegevoegd, dat niet onder de bescherming valt.</p> |
| WAARDERING | <p>Het bouwwerk is “kenmerkend” gewaardeerd vanwege zijn historisch-ruimtelijke samenhang en architectuurhistorische waarden en meer in het bijzonder omdat:</p> <ul style="list-style-type: none"> <li>• het object een ensemble vormt met de naastgelegen O.L.V. van Lourdeskerk, die gelijktijdig door Peutz ontworpen werd voor de parochie. Beide gebouwen kennen dezelfde materialisering van de gevels.</li> <li>• het object architectuurhistorische betekenis heeft vanwege de esthetische kwaliteit van het ontwerp.</li> <li>• het gebouw behoort tot het oeuvre van een belangrijke Nederlandse architect, Frits Peutz.</li> <li>• het bijzonder materiaalgebruik heeft, namelijk de gevels van Kunrader en mergelsteen.</li> </ul> |

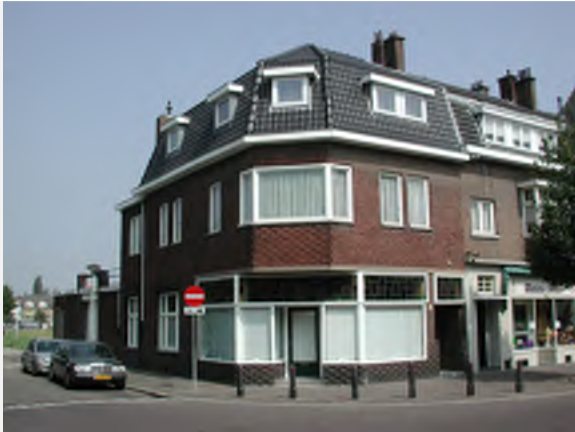
| OMSCHRIJVING | <p><b>Inleiding</b><br/>Woonhuis met winkel gelegen binnen de bebouwde kom en buiten het beschermd stadsgezicht van Maastricht. Het pand is omstreeks 1931 gebouwd in de Traditioneel-ambachtelijke stijl.</p> <p><b>Beschrijving</b><br/>Hoekpand met afgeschuinde hoek, opgebouwd uit twee bouwlagen en een zolderverdieping onder een mansardedak dat gedekt is met pannen, waarbij aan de voorzijde van het pand vier dakkapellen zijn aangebracht. Deze dakkapellen hebben een plat dak. Aan het dak bevindt zich een bakgoot met een houten gootlijst. De goot is in een witte kleur geschilderd.<br/>De voorgevel heeft vijf vensterassen. De vensteropeningen hebben een rechthoekige vorm en de houten kozijnen zijn gevuld met ongedeelde vensters en gekoppelde vensters. Rechts van het pand bevindt zich een ingangspartij en deze bevat een rechthoekige houten deur met glas in lood bovenlicht. In de tweede bouwlaag bevindt zich op de kop een gemetselde erker met een houten rechthoekig samengesteld venster.<br/>Op de begane grond bevindt zich in de afgeschuinde hoek de ingangspartij van de winkel, deze bevat een rechthoekige houten glasdeur die aan beide zijde geflankeerd wordt door etalagevenster met glas in lood bovenlicht.<br/>Het pand is opgemetseld met bakstenen in een decoratief diagonaal blokverband.</p> <p><b>Waardering</b><br/>Het pand heeft ensemblewaarden met de directe omgeving. De architectuurhistorische waarde is beperkt. De gaafheid van het pand is aangetast. Er zijn nieuwe vensterkozijnen, deuren en dakkapellen geplaatst.<br/>Typologisch niet zeldzaam. Geen hoge cultuurhistorische waarden.</p> |
| WAARDERING | <p>Het bouwwerk is “kenmerkend” gewaardeerd vanwege zijn historisch-ruimtelijke samenhang en bouwhistorische waarden en meer in het bijzonder omdat:</p> <ul style="list-style-type: none"> <li>• het de typologische, functionele, bouwtechnische en architectuurhistorische kenmerken van het streekeigen bouwen heeft.</li> </ul> <p>Waardevolle elementen die bijdragen aan bovengenoemde waardering zijn onder andere:</p> |

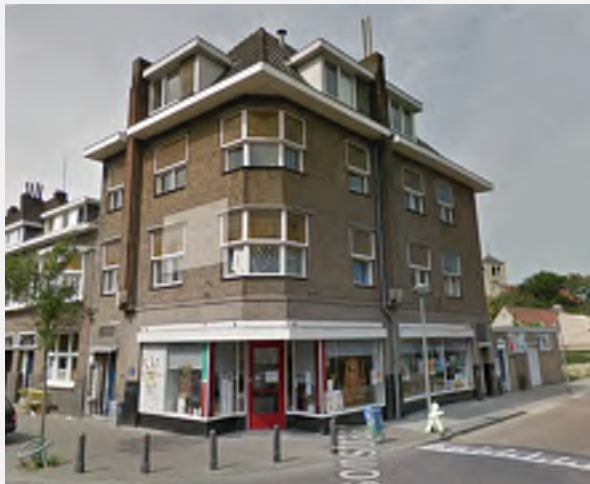
| OMSCHRIJVING | <p><b>Inleiding</b></p> <p>Voormalig winkelhuis met bovenwoning gelegen binnen de bebouwde kom en buiten het beschermd stadsgezicht van Maastricht. Het pand is gebouwd in het jaar 1931 in de stijl van het Traditionalisme naar een ontwerp van architect J. Schoonlingen en in 1933 verbouwd naar een ontwerp van architect J. Sprenger.</p> <p><b>Beschrijving</b></p> <p>Hoekpand opgebouwd uit drie bouwlagen en een zolderverdieping onder een schild-dak dat gedekt is met pannen, waarbij aan de voor- en zijgevel drie moderne dakkapellen zijn aangebracht. Deze dakkapellen hebben een plat dak. Aan het dak bevindt zich een bakgoot met een houten overstekende daklijst.</p> <p>De begane grond bestaat, behoudens de twee entrees van de bovengelegen woningen, volledig uit bedrijfsruimte. In het gevelvlak zijn twee omhoogstekende schoorsteenkanalen zichtbaar die de overstekende dakrand doorsnijden.</p> <p>De voorgevel heeft twee vensterassen en de zijgevel heeft drie vensterassen. De vensteropeningen hebben een rechthoekige vorm en de houten kozijnen zijn gevuld met verschillende type ramen met grote glas in lood bovenlichten. De glas in lood bovenlichten vormen qua oppervlak de helft van de totale vensters en liggen iets verder naar voren, ongeveer gelijk met het gevelvlak. De hoek wordt gevormd door twee erkerachtige ramen met samengestelde vensters met eveneens grote glas in lood bovenlichten.</p> <p>De deuropeningen bevinden zich links en rechts van het pand en deze bevatten rechthoekige houten deuren met glaspaneel en luifel. De bedrijfsentree bevindt zich op de hoek van het pand en deze bevat een rechthoekige houten deur met glaspanelen.</p> <p>Het pand is opgemetseld met bakstenen met metselwerk in kettingverband en heeft natuursteen op de begane grond.</p> |
