# CULTUURHISTORISCHE RAPPORTAGE

Facetbestemmingsplan Maastrichts Planologisch Erfgoed

April 2020

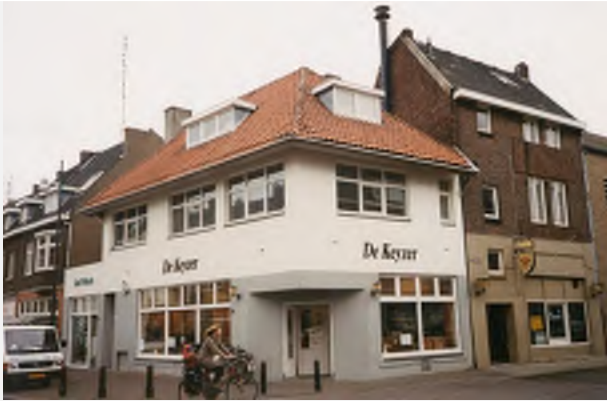
| OMSCHRIJVING | <p><b>Inleiding</b><br/>Voormalig winkelhuis met bovenwoning gelegen binnen de bebouwde kom en buiten het beschermd stadsgezicht van Maastricht. Het pand is gebouwd in het jaar 1931 in de stijl van het Traditionalisme naar een ontwerp van architect F. Peutz.</p> <p><b>Beschrijving</b><br/>Het café op nr. 153 met een grijze stucwerkgevel is opgebouwd uit twee bouwlagen en een zolderverdieping onder een schilddak dat gedekt is met rode OHV-pannen, waarbij aan de voorzijde van het pand twee moderne dakkapellen zijn aangebracht. Aan het dak bevindt zich een bakgoot met een houten gootlijst. De goot is in een bruine kleur geschilderd.<br/>De voorgevel heeft drie- en de zijgevel heeft twee vensterassen. De vensteropeningen hebben een rechthoekige vorm en de kozijnen zijn gevuld met vlakke ramen met merkwaardige subverdeling in verticaal staande kruisen.<br/>De deuropening naar het woongedeelte bevindt zich links van het pand en deze bevat een rechthoekige houten deur met glaspaneel. De terugliggende entree van het bedrijf bevindt zich in een portiek op de hoek en deze bevat twee rechthoekige houten gesloten deuren. De eerste bouwlaag heeft een grijze stucwerkgevel met een soort afdak bij de entree. De tweede bouwlaag is uitgevoerd in wit stucwerk.</p> <p><b>Waardering</b><br/>Het pand heeft ensemblewaarden met de directe omgeving.<br/>De architectuurhistorische waarde is beperkt, zonder detaillering of ornamentiek.<br/>De gaafheid van het pand is aangetast. Er zijn nieuwe vensterkozijnen, deuren en dakkapellen geplaatst. Tevens is het hele pand gepleisterd.</p> |
| WAARDERING | <p>Het bouwwerk is dominant gewaardeerd vanwege zijn historisch-ruimtelijke samenhang en bouwhistorische waarden en meer in het bijzonder omdat:</p> <ul style="list-style-type: none"> <li>• het de typologische, functionele, bouwtechnische en architectuurhistorische kenmerken van het streekeigen bouwen heeft.</li> </ul> <p>Waardevolle elementen die bijdragen aan bovengenoemde waardering zijn onder andere:</p> |

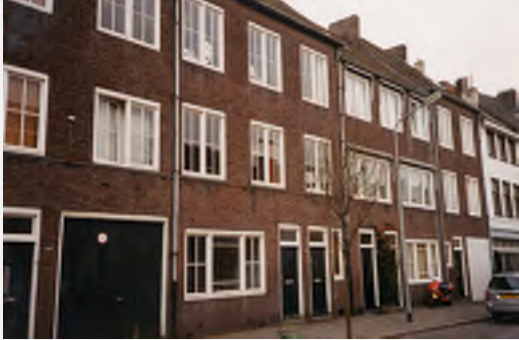
| OMSCHRIJVING | <p><b>Inleiding</b><br/> Vijf woningen gelegen binnen de bebouwde kom en buiten het beschermd stadsgezicht van Maastricht. De panden zijn gebouwd in het jaar 1933 in de traditionalistische stijl naar een ontwerp van architect Fritz Peutz.</p> <p><b>Beschrijving</b><br/> Aaneengeschakelde woningen, opgebouwd uit drie bouwlagen onder een zadeldak dat gedekt is met pannen. De voorgevels hebben telkens 2 vensterassen behalve het pand Frankenstraat 169 dat drie vensterassen bezit. De vensteropeningen hebben een rechthoekige vorm en de vensteropeningen zijn gevuld met houten kozijnen met middenstijl en met samengestelde vensters met roedeverdeling. Het pand nr. 165 heeft een erkeruitbouw op de eerste verdieping.<br/> De deuropeningen zijn gekoppeld en bevatten rechthoekige houten deuren met decoratieve glas in lood bovenlichten in Art Decostijl. De voorgevels zijn opgemetseld met bakstenen. De woning nr. 167 heeft een vlakke poort met doorgang naar het achterliggende werkruimten.</p> <p><b>Waardering</b><br/> De woningen hebben waarde als onderdeel van een nog bestaande historische stedenbouwkundige structuur van sw wijk Wittevrouwenveld. De woningen zijn tevens typologisch van belang als voorbeeld van de ontwikkeling van geschakelde middenstandswoningen. Het object is van architectuurhistorisch belang door de stijl en detaillering. De woningen hebben redelijke mate van gaafheid, hoewel enkele vensterkozijnen zijn vernieuwd.</p> | |
| WAARDERING | <p>Het bouwwerk is kenmerkend gewaardeerd vanwege zijn historisch-ruimtelijke samenhang en bouwhistorische waarden en meer in het bijzonder omdat:</p> <ul style="list-style-type: none"> <li>• het de typologische, functionele, bouwtechnische en architectuurhistorische kenmerken van het streekeigen bouwen heeft.</li> <li>• De detaillering van met name het gedetailleerde metselwerk en de glas-in-lood vensters in de bovenlichten van de voordeuren</li> <li>• Het ontwerp van waarde is in het oeuvre van architect Fritz Peutz</li> </ul> | |

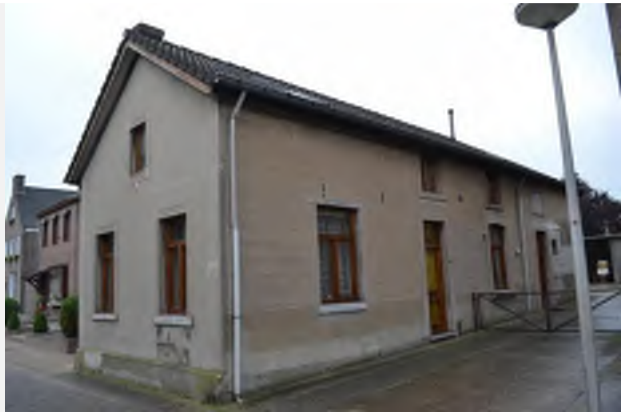
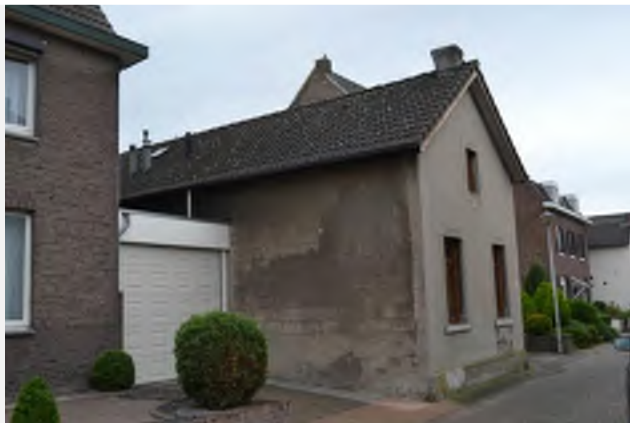
| FOTO'S | <p><i>De voorgevel en de westelijke zijgevel</i></p> <p><i>De voorgevel en de oostelijke zijgevel</i></p> |
| OMSCHRIJVING | <p><b>Inleiding</b><br/>Boerenhoeve met blokpleister uit de tweede helft van de negentiende eeuw en een oudere kern.</p> <p><b>Beschrijving</b><br/>Haaks op de weg georiënteerd, rechthoekig bouwvolume van één bouwlaag hoog, gedekt met een zadeldak met de nok haaks op de weg. Het dak is gedekt met betonpannen en aan de dakranden zijn zinken mastgoten bevestigd.<br/>De buitengevels van het pand zijn voorzien van cementpleister. Er is sprake van een glad gepleisterde plint en daarboven een blokmotief. De oostelijke zijgevel is een blinde gevel. De voorgevel is een topgevel en deze heeft op de begane grond twee vensters en één venster in de geveltop. De vensters hebben een gepleisterde sieromlijsting met een dubbel groefmotief, ca.1915. De houten ramen dateren uit de late twintigste eeuw. De vensters op de begane grond hebben hardstenen onderdorpels.<br/>De westelijke zijgevel is vier traveeën breed. In de tweede en vierde travee bevinden zich twee toegangen en deze hebben elk een moderne houten deur en vlakke, gecementeerde omlijsting. In de eerste en derde travee is een venster met een hardstenen dorpel. Het linker venster is in een later stadium aangebracht. Het venster links van de rechter deur, in de derde travee van links, heeft een gepleisterde omlijsting met een getoogde</p> |

| | <p>bovenzijde. De houten ramen dateren uit de late twintigste eeuw. Rechts van de tweede deur is een kleine vensteropening.</p> <p>Onder de dakrand zijn in de laatste drie traveeën drie vensters met gecementeerde omlijsting. De linker twee hebben houten ramen uit de late twintigste eeuw. Het rechter venster is dichtgemetseld.</p> <p>In 1828 (kadastrale minuutkaart) was er sprake van een kleiner pand op deze plek, dat in de tweede helft van de negentiende eeuw of in de vroege twintigste eeuw moet zijn vergroot tot het huidige volume.</p> <p>Het volledige interieur van het bouwwerk is rond 1960 volledig vernieuwd.</p> |

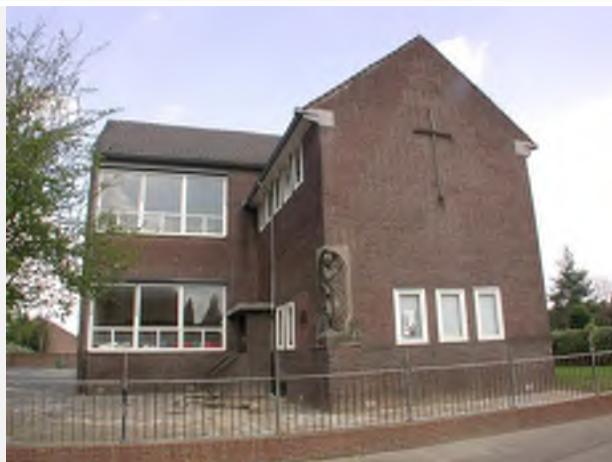
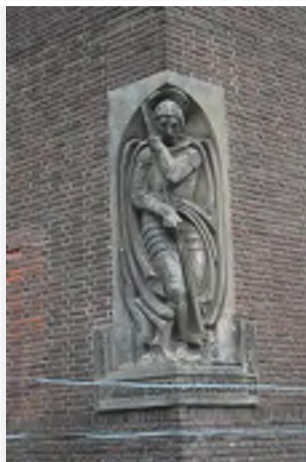
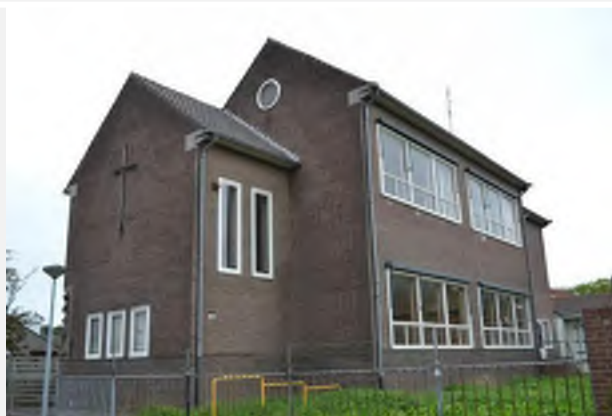
| FOTO'S | <div><p><i>De voorzijde van de school</i></p></div> <div><p><i>Detail van het beeld van Charles Vos</i></p></div> <div><p><i>De voorgevel en oostelijke zijgevel</i></p></div> | | |
| OMSCHRIJVING | <p><b>Inleiding</b></p> <p>School in de dorpskern van Heugem. De school is in 1933 als jongensschool gebouwd in opdracht van het Kerkbestuur van de Heilige Michaël naar ontwerp van architecten G. Pluijm en M. Hillens in de stijl van het Traditionalisme.</p> <p><b>Beschrijving</b></p> <p>Tweelaags schoolgebouw, met twee haaks op elkaar georiënteerde vleugels. De rechter vleugel is haaks op de weg georiënteerd en bestaat in feite uit drie aan elkaar geschakelde bouwvolumes met ieder een andere breedte en nokhoogte. De zadeldaken zijn gedekt met gesmoorde Romaanse pannen. Aan de dakvoeten zijn zinken mastgoten bevestigd. De buitengevels zijn opgetrokken in baksteen met een bruinrode plint in kruisverband en daarboven muurwerk in rode baksteen in Noords verband. De toegang bevindt zich links in de westelijke zijgevel van het middelste bouwvolume in de rechter vleugel. Deze is voorzien van een trap en een portiek. De trap heeft gemetselde leuningen en hardstenen treden. Het portiek heeft gemetselde zijmuren en een plat (vernieuwd) dakje. Er is een oorspronkelijke, dubbele toegangsdeur met bovenlicht en ladderramen in de deuren. Rechts van de toegang is in de plint een keldervenster met tralies. Erboven zijn twee kleine vensters met oorspronkelijke houten ramen. Onder de</p> | | |

| | <p>dakrand zijn nog vijf van deze vensters, met houten ramen. Op de hoek met de topgevel aan de straat is een kunststenen sculptuur geplaatst. Deze stelt de H. Michaël voor, die de draak doodt. Onder het kunstwerk, dat deels in het gebouw is verzonken, is een tekstband met de woorden: '1 sept – St. Michael bescherm onze jeugd – 1933'.</p> <p>In de topgevel aan de straat zijn op de begane grond drie vensters met oorspronkelijke houten ramen. Tegen de geveltop is een ijzeren kruis bevestigd. In de oostelijke zijgevel van het voorste bouwvolume van de rechter vleugel zijn op de verdieping twee hoge vensters met houten ramen. Het tweede bouwvolume heeft aan de zuidzijde een hoge topgevel, die vrijwel blind is, op een klein rond venster in de geveltop na. De oostelijke zijgevel van dit bouwvolume heeft in beide bouwlagen twee brede vensters met driedelige ramen. Het onderste deel van ieder raam is nogmaals in tweeën opgedeeld. Oorspronkelijk hadden de ramen een roedenverdeling. Deze is verdwenen bij vernieuwing van het glas.</p> <p>Het achterste bouwvolume heeft in de oostgevel op de begane grond een later ingebroken toegang met zijvenster (ca.1990). De linker vleugel, die parallel aan de straat is georiënteerd. In de zuidgevel (straatzijde) is in iedere bouwlaag een breed venster met driedelig houten raam. De ramen hebben een tweedeling aan de onderzijde, zoals de ramen in de oostelijke zijgevel van de rechter vleugel. De topgevel aan de westzijde van deze vleugel heeft slechts twee kleine vensters, waarvan één rond venster in de geveltop. Alle topgevels zijn gedecoreerd met forse kunststenen sierconsoles onder de aanzet van de top, die tevens dienen als gootconsole.</p> <p>In het interieur zijn per bouwlaag drie klaslokalen: twee in de rechter vleugel en één in de linker. Aan de westzijde van de rechter vleugel is een verbindingsgang.</p> <p>Op het achterterrein ligt een houten noodschool, die niet onder de bescherming valt.</p> |

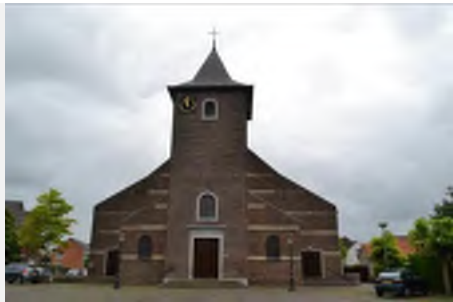
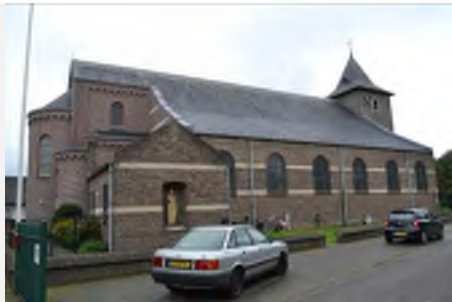
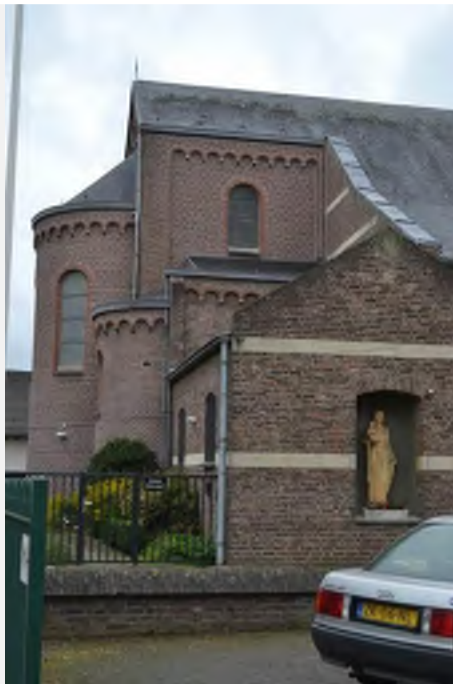
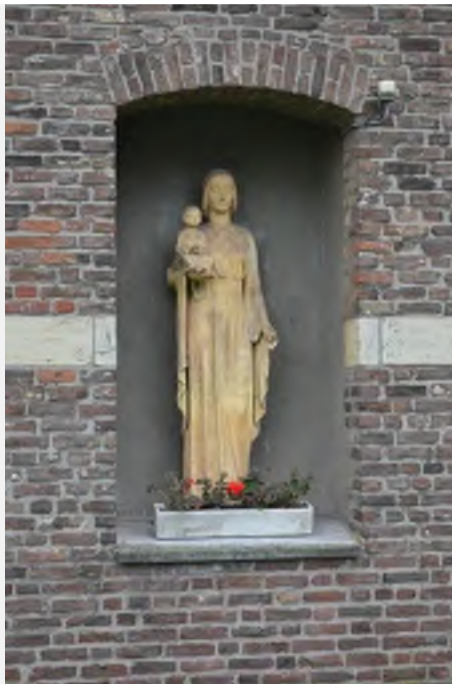
| FOTO'S | <div> <p><i>De westfaçade met toren</i></p> </div> <div> <p><i>De noordzijde van de kerk</i></p> </div> <div> <p><i>Het koor uit 1905</i></p> </div> <div> <p><i>Mariabeeld in de zijgevel van de sacristie</i></p> </div> |
| OMSCHRIJVING | <p><b>Inleiding</b></p> <p>Parochiekerk H. Michaël met een koor uit 1905 en een schip uit 1960 naar ontwerp van architect F.P.J. Peutz. De toren uit ca.1750 en enkele interieurelementen zijn beschermd als rijksmonument.</p> <p>De geschiedenis van de parochiekerk van Heugem gaat terug tot de twaalfde eeuw, toen er al sprake was van een kerk in Heugem. In latere eeuwen werd het kerkgebouw diverse malen herbouwd en uitgebreid. In de tweede helft van de achttiende eeuw werd de kerk hersteld, waarbij vermoedelijk de huidige kerktoren tot stand kwam. In 1905 werd het koor vernieuwd, naar ontwerp van Jos Hollman. In 1960 werden het schip en de sacristie herbouwd naar ontwerp van Frits Peutz. Hierbij werden bouwmaterialen van het gesloopte gebouw hergebruikt, zodat er in de buitengevels nog oude baksteen en mergel waar te nemen is.</p> |

| | <p><b>Beschrijving</b></p> <p>Vrijstaand kerkgebouw waarvan het koor uit 1905 een basilicaal grondplan heeft en het schip als zaalkerk is gebouwd. De oudere toren aan de westzijde wordt geflankeerd door twee uitbouwten (1960), waarvan de noordelijke als zijkapel dient en de zuidelijke als doopkapel. Het hoge koor (1905) heeft twee zijkapellen en elk van de drie traveeën heeft een halfronde abside aan de oostzijde. De abside van het koor is hoger dan die van de zijkapellen. Aan de noord- en zuidzijde van het koor zijn éénlaags uitbouwen uit 1960, die fungeren als sacristie/bijsacristie (noordzijde) en opslagruimte (zuidzijde). Alle daken zijn gedekt met leien en voorzien van zinken bakgoten.</p> <p>Het bouwdeel uit 1905 (koor en zijkapellen) is opgetrokken in rode baksteen en voorzien van een gemetseld boogfries onder de goot en verdiepte gevelvlakken daaronder. De boogjes steunen op geprofileerde gele (kunst-)stenen kraagsteentjes. Zowel de hoge zijgevels van het koor als de gevels van de absiden zijn voorzien van rondboogvensters met een gemetselde omlijsting en onderdorpel en glas-in-loodramen.</p> <p>Het bouwdeel uit 1960 (schip, torenaanbouwen en sacristie/bergruimte) is opgetrokken in baksteen met speklagen van mergelsteen. Een deel van het bouw materiaal is hergebruikt uit een ouder voorganger. Dit verklaart het rommelige metselverband van het bakstenen muurwerk. De westfaçade van het schip en de zijbeuken is een grotendeels blinde gevel met mergelstenen speklagen en gemetselde vlechtingen in de flauwe geveltoppen. Aan weerszijden van de toren zijn toegangen tot de kerk, voorzien van een hardstenen omlijsting en een dubbele houten deur. Op de hoek van de westgevel met de noordgevel is een hardstenen hoeksteen ingemetseld, met daarin de tekst 'herbouwd Ao D1 1960 + Christus hoeksteen van ons leven'. De uitbouwen naast de toren zijn ieder aan de westzijde voorzien van een rondboogvormig venster met glas-in-loodraam.</p> <p>De beide zijgevels van het schip hebben vijf rondboogvensters met glas-in-loodramen. De vensteropeningen zijn voorzien van een dubbele gemetselde ontlastingsboog en een dunne hardstenen onderdorpel.</p> <p>De beide uitbouwen aan weerszijden van het koor hebben een topgevel aan uiteinde, voorzien van vlechtingen in de top. De sacristie heeft in de noordgevel een beeldnis, met daarin een keramisch beeld van Maria met kind, gemaakt door de kunstenaar Wim van Hoorn.</p> <p>Het kerkterrein wordt afgesloten door een lage tuinmuur afgedekt met een ezelsrug.</p> |

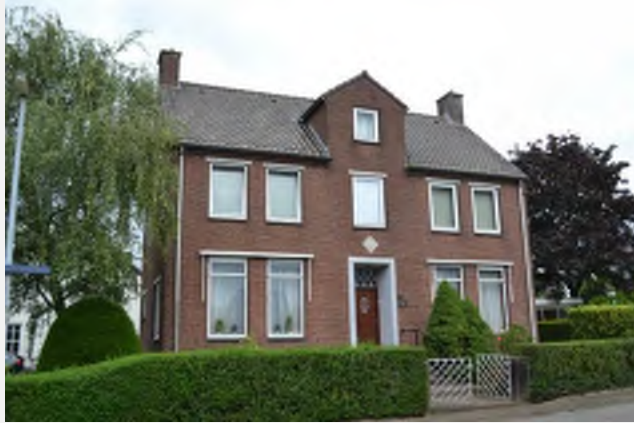
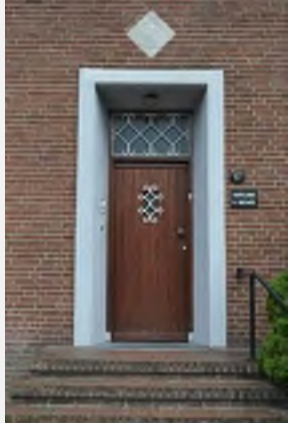
| FOTO'S | <p><i>De pastorie van de H. Michaelkerk</i></p> <p><i>Detail van de voordeur</i></p> |
| OMSCHRIJVING | <p><b>Inleiding</b><br/>Pastorie van de H. Michaelkerk, gebouwd in 1953 naar ontwerp van Harry Koene in een sobere, traditionalistische Wederopbouwstijl.</p> <p><b>Beschrijving</b><br/>Vrijstaand pand van twee bouwlagen hoog, gedekt met een zadeldak met de nok parallel aan de straat. Het voorste dakvlak wordt doorbroken door een gemetselde bakstenen topgevel, boven de centrale toegangstravee van de voorgevel. De dakvlakken zijn gedekt met verbeterde Hollandse pannen. Aan de dakranden zijn zinken mastgoten bevestigd. Op beide dakeinden staat een gemetselde schoorsteen.</p> <p>De voorgevel is opgetrokken in roodoranje baksteen en is vijf traveeën breed. In de middelste travee is de toegang, voorzien van een gemetselde trap en een gecementeerde omlijsting. De terug gelegen oorspronkelijke houten voordeur heeft een bovenlicht en zowel het deurvenster als het bovenlicht zijn voorzien van siersmeedwerk. Boven de toegang is een ruitvormige hardstenen gevelsteen aangebracht met het jaartal '1661', een wapenschild en een laurierkrans. Het wapenschild is van de familie Asch-Spijker.</p> <p>Links en rechts van de voordeur zijn steeds twee rechthoekige vensters en op de eerste verdieping is in iedere travee een rechthoekig venster. Ze hebben keramische onderdorpels en betonnen bovenlateien. De ramen zijn vernieuwd in kunststof. In de centrale geveltop is nog een klein venster met kunststof raam. Het toegangshekje aan de straat, met twee deurtjes bevestigd aan bakstenen kolommen, heeft siersmeedwerk in dezelfde stijl als de voordeur.</p> |

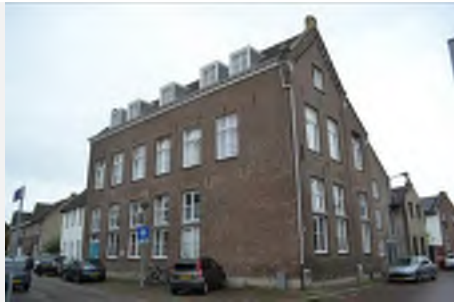
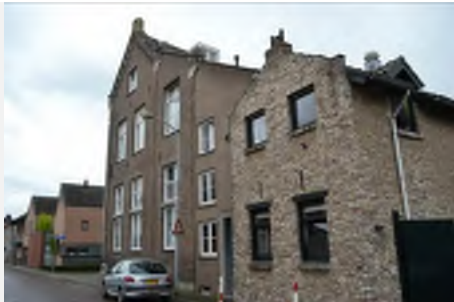
| OMSCHRIJVING | <p><b>Inleiding</b><br/>Representatief gebouw uit ca.1900 in een traditionele bouwstijl met siermetselwerk.</p> <p><b>Beschrijving</b><br/>Halfvrijstaand pand, bestaande uit twee bouwlagen onder een zadeldak met de nok haaks op de Heugemerstraat. Het dak is gedekt met gesmoorde Hollandse pannen. Aan de dakrand is een houten bakgoot met houten sierconsoles. In het zuidelijke dakvlak zijn vijf moderne dakkapellen aangebracht met een plat dak, een brede omlijsting en een houten raam met twee draaivleugels. Aan de noordzijde van het hoofdvolume is een tweelaags oorspronkelijke aanbouw met lessenaardak. Ten noorden daarvan is een latere aanbouw die niet binnen de bescherming valt.</p> <p>De buitengevels van het hoofdvolume zijn opgetrokken in bruinrode baksteen in kruisverband en hebben een gecementeerde plint. De gevel aan de Heugemerstraat is een topgevel met een licht verdiept gevelvlak met hoeklisenen en een klimmend trapfries in de top. Op de begane grond zijn twee hoge vensteropeningen met ieder twee vierruits ramen, gescheiden door een betonnen tussendorpel. In de gevel van de aangrenzende uitbouw is eenzelfde venster.</p> <p>Op de eerste verdieping zijn twee vensters (en één in de uitbouw), met oorspronkelijke gemetselde segmentbogen en vernieuwde ramen met twee draaivleugels en een bovenlicht. Ze hebben moderne keramische onderdorpels. In de geveltop is een venster met een vernieuwde gemetselde segmentboog (oorspronkelijk was dit een rondboog) en een vernieuwd raam. De topgevel heeft gemetselde schouderstukken op decoratieve, hardstenen kraagstenen en de gevelranden zijn afgedekt met hardstenen afdekstenen. De aanbouw heeft één kraagsteen aan de rechterzijde.</p> <p>De gevel aan de Heugemer Pastoorstraat is qua maatvoering zeven traveeën breed. De rechter travee is geheel blind, maar op de begane grond is de aftekening van een éénlaags uitbouw te zien, met een zadeldakje haaks tegen de gevel. Deze oorspronkelijke uitbouw diende als een soort kapel en had een dakruitertje, volgens bouwtekeningen uit de jaren zestig. In de tweede travee is op de eerste verdieping een venster. De overige traveeën hebben in beide bouwlagen een venster, behalve de eerste van links, waar op de begane grond een moderne (nood-)uitgang gemaakt is. Alle vensters op de begane grond zijn modern en bestaan uit twee delen, gescheiden door een betonnen latei. Ze bevatten ieder twee vierruits ramen. Aan de bovenzijde zijn gemetselde rollagen. Op de eerste verdieping zijn nog twee oorspronkelijke vensteropeningen (tweede en vierde travee), de overige zijn eind twintigste eeuw toegevoegd. Ze bevatten ramen met twee draaivleugels en een bovenlicht. Boven iedere bouwlaag zijn gesmede muurankers aangebracht ter</p> |

| | <p>hoogte van de balklagen.</p> <p>Tegen de westelijke zijgevel is een gemetselde schoorsteen.</p> |

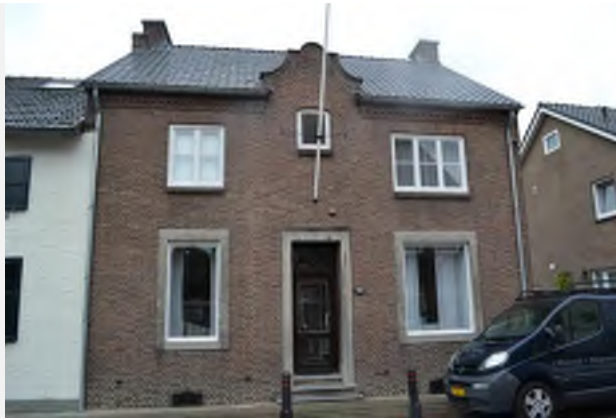
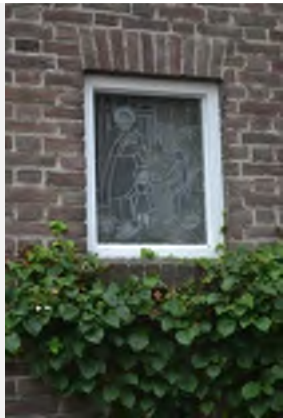
| FOTO'S | <p><i>Heugemerstraat 100</i></p> <p><i>Glas-in-loodraam in de zijgevel</i></p> |
| OMSCHRIJVING | <p><b>Inleiding</b><br/>Woonhuis uit 1949, naar ontwerp van Harry Koene.</p> <p><b>Beschrijving</b><br/>Halfvrijstaand woonhuis, onderkelderd en daarboven opgebouwd uit twee bouwlagen onder een zadeldak met de nok parallel aan de straat. Het voorste dakschild wordt doorbroken door een Vlaamse gevel in het midden van de voorgevel. De dakschilden zijn gedekt met Tuile-du-Nord dakpannen. Aan de dakvoeten zijn zinken mastgoten bevestigd.</p> <p>De buitengevels zijn opgetrokken in bruine baksteen in Vlaams verband. De voorgevel is drie gevelassen breed. In de centrale as is de toegang, voorzien van een gemetseld trapje en een kunststenen deuromlijsting. De bovenlatei draagt in gegraveerde witte letters de tekst 'anno 1949'. De voordeur is vernieuwd maar het bovenlicht met glas-in-lood is nog oorspronkelijk. Boven de deur is een vlaggenstok bevestigd. Links en rechts van de voordeur zijn vensters, waarbij het rechter breder is. Ze hebben kunststenen omlijstingen en vernieuwde ramen (oorspronkelijk hadden de ramen een roedeverdeling). Onder de vensters zijn kelderlichten met gemetselde segmentbogen en siersmeedwerk voor de openingen. Op de eerste verdieping is in iedere buitenste travee een venster (smal aan de linker zijde, breed aan de rechterzijde), met een gemetselde onderdorpel en een hanenkam aan de bovenzijde. Ze bevatten de oorspronkelijke houten ramen met roedeverdeling: tweedelig aan de linkerzijde en driedelig aan de rechterzijde. In de centrale travee is een klein getoogd venster met houten raam, waaruit het niet oorspronkelijke glas-in-lood verdwenen is. De middelste travee wordt bekroond door de in-en-uit zwenkend gemetselde Vlaamse gevel met halfronde bekroning. Het metselwerk wordt beëindigd met een meegevormde rollaag. De geveldelen aan weerszijden van de Vlaamse gevel eindigen in gemetselde tandlijsten.</p> <p>In de rechter zijgevel is een venster met een (oorspronkelijk) figuratief glas-in-loodraam.</p> |

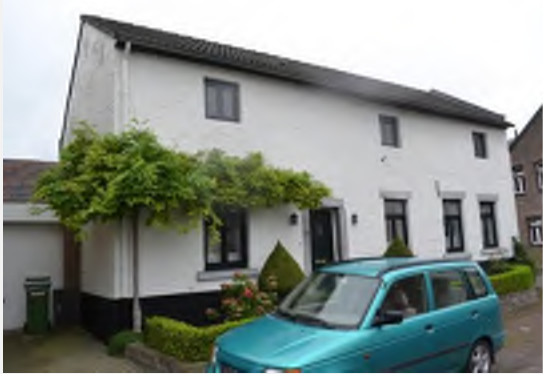
| OMSCHRIJVING | <p><b>Inleiding</b><br/>Vrijstaand woonhuis uit de (vroeg) negentiende eeuw in traditionele bouwstijl.</p> <p><b>Beschrijving</b><br/>Vrijstaand pand van twee bouwlagen hoog onder een zadeldak met de nok parallel aan de straat. Het dak is gedekt met betonpannen en aan de voorste dakvoet is een zinken mastgoot bevestigd.<br/>De buitengevels zijn opgetrokken in baksteen en (later) wit geschilderd, met een zwarte plint. Op de begane grond zijn vijf gevelopeningen. De tweede van links is de toegang en deze heeft een omlijsting van slordig geplaatste hardstenen dorpels (mogelijk herplaatst) en een moderne voordeur. Links van de deur is één venster en rechts zijn er drie. Ze hebben hardstenen onderdorpels en lateien en moderne houten T-ramen. De rechter twee vensters zijn in de tweede helft van de twintigste eeuw toegevoegd. Op de eerste verdieping zijn boven het eerste, derde en vijfde venster van de begane grond kleinere vensteropeningen gemaakt, met een gemetselde onderdorpel en vernieuwde ramen. Mogelijk is de eerste verdieping later aangebracht. In de zijgevels zijn ter hoogte van de balklagen en de dakgordingen platte gesmede muurankers aangebracht.</p> |

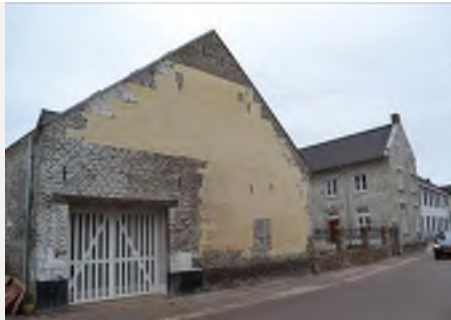
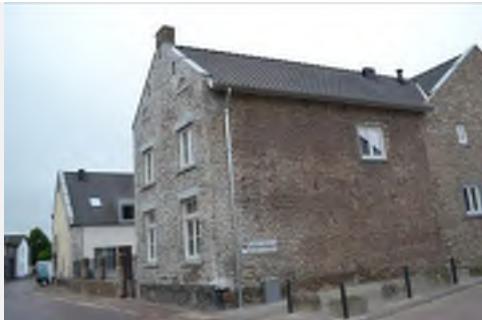
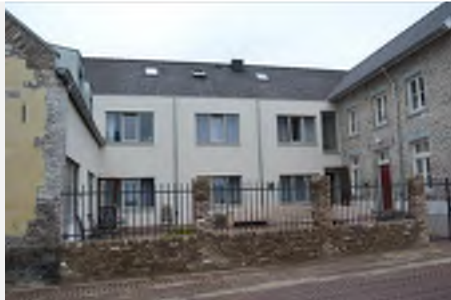
| FOTO'S | <div> <p><i>De zuidelijke schuur van Heugemerstraat 120</i></p> </div> <div> <p><i>De noordelijke vleugel (woonhuis)</i></p> </div> <div> <p><i>De herbouwde westvleugel en de binnenplaats</i></p> </div> |
| OMSCHRIJVING | <p><b>Inleiding</b><br/>Carréhoeve met een kern van vóór 1830 in traditionele bouwstijl.</p> <p><b>Beschrijving</b><br/>Complex, bestaande uit drie vleugels rondom een binnenplaats. Aan de noordzijde is de voormalige woonvleugel van de boerderij, aan de zuidzijde een voormalige schuur. Beide zijn haaks op de weg gesitueerd. De westelijke vleugel is onlangs herbouwd met behoud van de oude bouwvorm.</p> <p>De voormalige <u>woonvleugel</u> is onderkelderd en daarboven twee bouwlagen hoog. Het zadeldak is gedekt met verbeterde Hollandse pannen. Aan de dakvoeten zijn zinken mastgoten bevestigd.</p> <p>De buitengevels zijn opgetrokken in baksteen. De topgevel aan de straat heeft twee kelderlichten in de zwart geschilderde plint en daarboven in iedere bouwlaag twee vensters. De vensters hebben hardstenen onderdorpels en bovenlateien en vernieuwde houten ramen. In de geveltop zijn twee kleine, halfronde zoldervensters met hardstenen onderdorpels. Ze zijn recentelijk dichtgemetseld. De geveltop is voorzien van vlechtingen en twee gesmede krulankers. De linker zijgevel is drie gevelassen breed en bevat de toegang in de middelste as. Deze heeft een hardstenen omlijsting en een vernieuwde deur met bovenlicht. Aan weerszijden van de deur is een venster met een hardstenen onderdorpel en bovenlatei. Ze bevatten vernieuwde houten ramen met draaivleugels en een bovenlicht. Op de verdieping zijn drie vensters met hardstenen onderdorpels en lateien en vernieuwde houten draairamen.</p> <p>De rechter zijgevel is grotendeels blind, op één secundair aangebracht venster op de eerste verdieping na. Het bevat een modern raam.</p> |

| | <p>De voormalige <u>schuur</u> aan de zuidzijde is één bouwlaag hoog. Het zadeldak is gedekt met verbeterde Hollandse pannen. Aan de dakvoeten zijn zinken mastgoten bevestigd. In het noordelijke dakschild zijn twee moderne dakkapellen aangebracht met platte daken en zinken zijwanden.</p> <p>De topgevel aan de straat is opgebouwd uit mergelsteen (middenveld) en baksteen (randen en top). Links is een brede poortopening met een houten latei. De dagkanten zijn aan de onderzijde verstevigd met natuurstenen blokken. Momenteel is er een opengewerkte houten poort met twee deuren in aangebracht. De geveltop is voorzien van gemetselde vlechtingen. Twee uilengaten in de geveltop zijn recentelijk dichtgezet. De zuidelijke gevel van de schuur is een blinde bakstenen muur. De noordelijke gevel is gepleisterd en is recentelijk voorzien van moderne gevelopeningen, namelijk twee brede vensters en twee deuren.</p> <p>De <u>westelijke vleugel</u> is herbouwd en de oostgevel hiervan (aan de binnenplaats) is voorzien van pleisterwerk en moderne gevelopeningen (zes vensters en een deur). De noordelijke topgevel is herbouwd. Van deze vleugel is alleen de bouwvorm (tweelaags met zadeldak en topgevels) van waarde en dus beschermd.</p> |

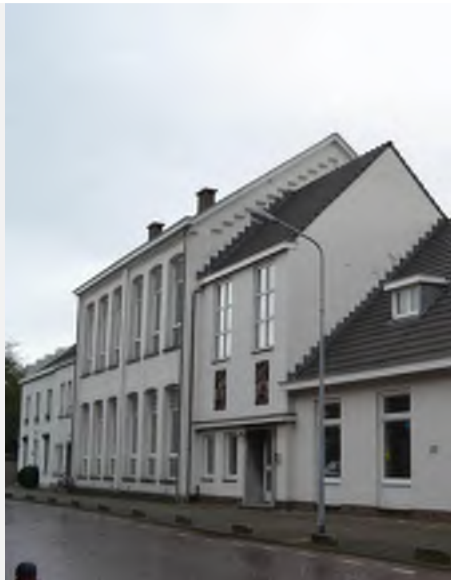
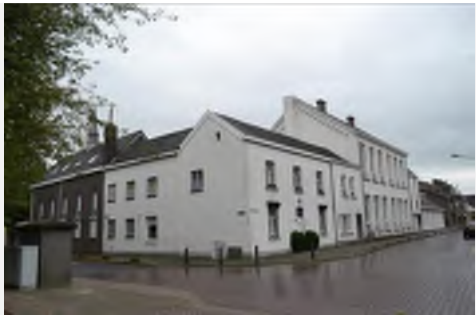
| | <div> <p><i>De bebouwing aan de Heugemerstraat 213-215</i></p> </div> <div> <p><i>Overzicht van het complex vanuit het noorden</i></p> </div> |
| OMSCHRIJVING | <p><b>Inleiding</b><br/>Voormalig klooster van de Zusters van het H. Sacrament en van Liefde, met kapel en schoolgebouw. De oudste bouwdelen dateren uit de late negentiende eeuw, de school uit ca.1900.</p> <p><b>Beschrijving</b><br/>Het complex bestaat uit verschillende bouwvolumes die in een L-vorm gegroepeerd zijn op de hoek van de Heugemerstraat en De Beente aan de rand van de historische dorpskern van Heugem.</p> <p>Aansluitend aan de kapel is, op de hoek van de straten, een L-vormig, tweelaags bouwvolume met adres Heugemerstraat 213. Het bestaat uit twee vleugels, ieder met een zadeldak gedekt met muldenpannen. Het is in de late negentiende eeuw tot stand gekomen en fungeerde als <u>klooster / woonhuis</u> voor de zusters. Op de begane grond van het gebouw aan De Beente was de keuken en kolenopslag, op de verdieping een slaapzaal. Het gebouw aan de Heugemerstraat bevatte de woonvertrekken. De buitengevels zijn opgetrokken in baksteen en later wit geschilderd. Aan de Heugemerstraat is een gepleisterde plint met blokmotief. Deze gevel is drie gevelassen breed en heeft in het midden een toegang met een vernieuwde deur. Boven de toegang is een wapenschild aangebracht. Links en rechts ervan en in de drie gevelassen van de verdieping zijn vensters met gemetselde segmentbogen en hardstenen onderdorpels. Ze bevatten houten T-ramen met een gedeeld bovenlicht. In de linker zijgevel is slechts één venster, aan de linkerzijde van de eerste verdieping. Het bevat een dubbel houten draairaam. De straatgevel van de vleugel aan De Beente heeft in iedere bouwlaag drie gevelopeningen. Ze bevatten dubbele houten draairamen, behalve het grotere rechter venster op de begane grond dat een enkel houten raam heeft.</p> |

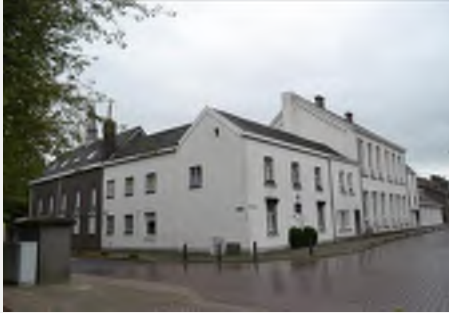
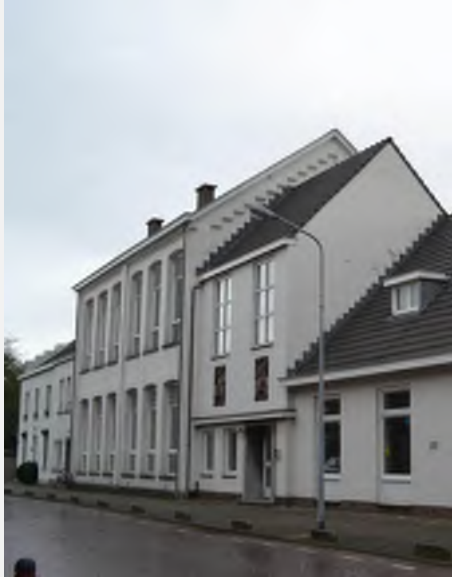
| FOTO'S | <div> <p><i>Overzicht van het complex vanuit het noorden</i></p> </div> <div> <p><i>Heugemerstraat 213-215</i></p> </div> |
| OMSCHRIJVING | <p><b>Inleiding</b><br/>Voormalig klooster van de Zusters van het H. Sacrament en van Liefde, met kapel en schoolgebouw. De oudste bouwdelen dateren uit de late negentiende eeuw, de school uit ca.1900.</p> <p><b>Beschrijving</b><br/>Het complex bestaat uit verschillende bouwvolumes die in een L-vorm gegroepeerd zijn op de hoek van de Heugemerstraat en De Beente aan de rand van de historische dorpskern van Heugem.</p> <p>Aansluitend aan de L-vormige vleugel op de hoek is aan de Heugemerweg een smal bouwvolume (woonhuis) van twee gevelassen breed, dat niet onder de bescherming valt. Vervolgens is er een groot, tweelaags bouwvolume, een voormalig <u>schoolgebouw</u> (onderdeel van Heugemerstraat 215), uit ca. 1900. Het heeft een zadeldak met de nok parallel aan de straat. Aan het voorste dakschild is een geprofileerde houten bakgoot met sierklosjes bevestigd. Het pand is opgetrokken in baksteen, met banden van verblendsteen (vermoedelijk geel), maar is later wit geschilderd. De straatgevel heeft een gecementeerde plint met blokmotief, afgedekt met een hardstenen waterlijst. De gevel wordt door smalle lisenen in twee spaarvelden opgedeeld, ieder afgesloten door een tandlijst onder de goot. Per spaarveld zijn er in iedere bouwlaag drie hoge vensters met segmentboogvormige ontlastingsbogen en hardstenen onderdorpels. De ramen zijn vernieuwd en hebben een indeling in drieën, met ventilatieroosters in het bovenste segment. In de zijgevel is een klimmend gemetseld trapfries.</p> <p>Het iets lagere bouwdeel rechts van dit bouwdeel valt met uitzondering van de gevelplaquettes (GM-3723) niet onder de bescherming</p> |

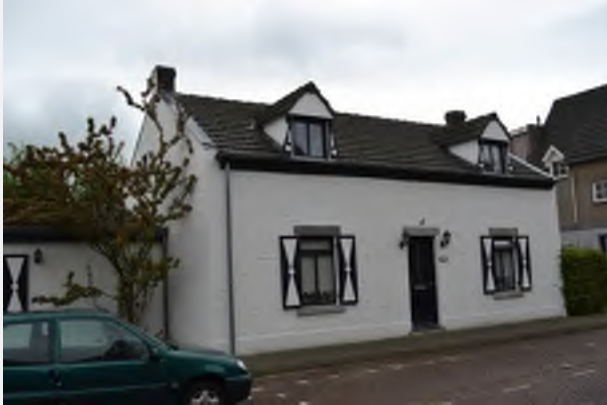
| OMSCHRIJVING | <p><b>Inleiding</b><br/>Vrijstaand woonhuis met eenvoudige traditionele architectuur uit ca.1850.</p> <p><b>Beschrijving</b><br/>Vrijstaand woonhuis van één bouwlaag hoog, gedekt met een zadeldak met de nok parallel aan de straat. Het dak is gedekt met muldenpannen. In het voorste dakvlak zijn twee moderne dakkapellen met een zadeldakje en houten ramen. Ze zijn voorzien van houten vleugelstukken. Aan de dakrand is een houten bakgoot met houten sierconsoles. De buitengevels zijn in baksteen opgetrokken, met een gecementeerde plint. Het muurwerk is later wit geverfd. De topgevels zijn voorzien van vlechtingen in het metselwerk.<br/>De voorgevel is drie traveeën breed. In het midden is de toegang met een hardstenen onderdorpel en latei en een vernieuwde houten voordeur. Links en rechts daarvan zijn vensters met hardstenen onderdorpel en bovenlatei, eveneens met vernieuwde houten ramen. De vensters zijn voorzien van (moderne) houten vensterluiken.<br/>Links van het pand is een twintigste-eeuwse aanbouw die buiten de bescherming valt. Ook de later aangebouwde gedeelte tegen de achtergevel valt buiten de bescherming.</p> |

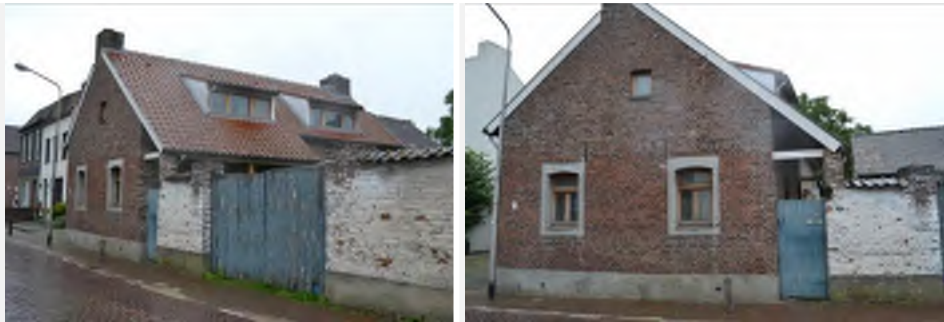
| OMSCHRIJVING | <p><b>Inleiding</b><br/>Boerderij/woonhuis in traditionele bouwtrant met een kern van vóór 1830.</p> <p><b>Beschrijving</b><br/>Halfvrijstaand woonhuis van één bouwlaag hoog, gedekt met een zadeldak met de nok haaks op de weg. De dakschilden zijn gedekt met rode verbeterde Hollandse pannen, aan de dakvoeten zijn zinken mastgoten bevestigd. In het zuidelijke dakschild zijn twee moderne dakkapellen met ieder een lessenaardakje en drie houten ramen.<br/>De buitengevels zijn opgetrokken in veldbrandsteen en hebben een gecementeerde plint. De voorgevel is een topgevel, waarvan de top recentelijk opnieuw is opgemetseld. Op de begane grond zijn twee vensters met getoogde hardstenen omlijstingen (late achttiende of vroege negentiende eeuw) en moderne houten T-ramen. Er zijn duimen van verdwenen vensterluiken. In de geveltop is een asymmetrisch geplaatst, klein venster. Ook in de linker zijgevel is te zien dat de borstwering van de zolder recentelijk opnieuw is opgemetseld.<br/>Op de kadastrale minuutkaart uit 1828 is te zien dat er op dat moment al sprake was van bebouwing, die hetzelfde grondplan had als het huidige gebouw en een deel van de aangrenzende gebouwen, zoals de schuur op het achterterrein.</p> |

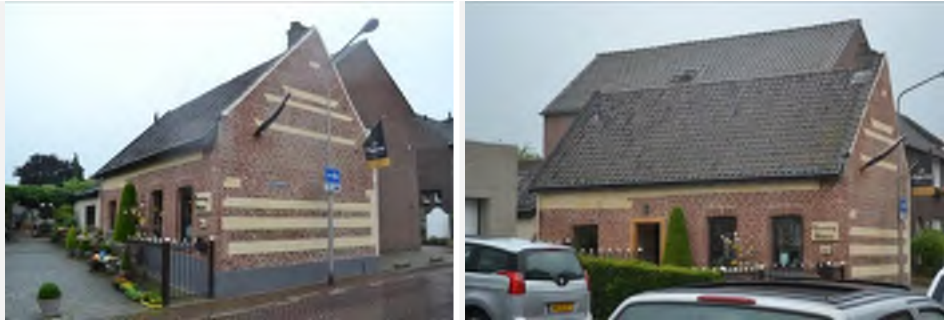
| OMSCHRIJVING | <p><b>Inleiding</b><br/>Eenvoudig boerenwoning in traditionele bouwstijl met mergel en baksteen.</p> <p><b>Beschrijving</b><br/>Vrijstaand pand, opgebouwd uit één bouwlaag met een zadeldak haaks op de weg. Het dak is gedekt met gesmoorde Hollandse pannen en er is een houten bakgoot aan de dakvoeten bevestigd.<br/>De buitengevels zijn opgebouwd in baksteen, met plaatselijk spekbanden in mergelsteen. Er is een gecementeerde plint. De topgevel aan de straat is een blinde gevel met op de begane grond vier en in de geveltop vier spekbanden. De geveltop is voorzien van gemetselde vlechtingen.<br/>De linker zijgevel is vier gevelassen breed. In de tweede as van links bevindt zich een toegang met een moderne deur. Links ervan is een klein venster met een gemetselde rollaag aan de bovenzijde en een modern raam. Rechts zijn twee oudere vensters met gemetselde segmentbogen en vernieuwde ramen. De vensters hebben hardstenen onderdorpels. Het pand was tot vrij recent wit geschilderd, maar de verflaag is verwijderd.<br/>Het pand staat al afgebeeld op de kadastrale minuutkaart uit 1828.</p> |

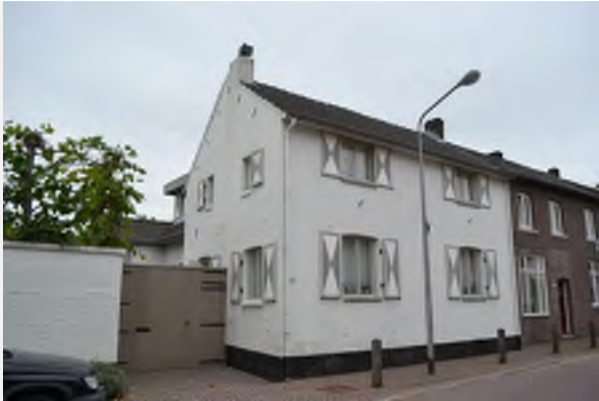
| OMSCHRIJVING | <p><b>Inleiding</b><br/>Woonhuis met eenvoudige traditionele architectuur met een kern van vóór 1830.</p> <p><b>Beschrijving</b><br/>Half-vrijstaand woonhuis van twee bouwlagen hoog, gedekt met een zadeldak met de nok parallel aan de straat. Het dak is gedekt met muldenpannen. Aan de dakrand is een zinken mastgoot bevestigd.<br/>De buitengevels zijn hoofdzakelijk in baksteen opgetrokken, maar in de noordelijke zijgevel zijn ook mergelstenen speklagen in de geveltop zichtbaar. De voorgevel lijkt in de twintigste eeuw opnieuw te zijn opgemetseld, dan wel voorzien van een klampmuur. Het muurwerk is later wit geverfd.<br/>De voorgevel is twee traveeën breed. In iedere travee is in beide bouwlagen een venster met een gemetselde segmentboog aan de bovenzijde en een dunne stenen onderdorpel. De houten draairamen en vensterluiken dateren uit ca.1955.<br/>In de linker zijgevel is zichtbaar dat de baksteen wordt afgewisseld door mergelblokken. Op de begane grond zij twee vensters met gemetselde segmentbogen (ouder dan die in de voorgevel) en gemetselde onderdorpels. In de geveltop zijn twee vierkante vensters. Ook hier dateren de ramen en vensterluiken uit ca.1955.<br/>Uit het bouwdoossier blijkt dat het pand in 1938 met een halve bouwlaag is opgehoogd, waarbij de eerste verdieping ontstond. Deze wijziging van het daksilhouet is ook zichtbaar in de linker zijgevel.</p> |

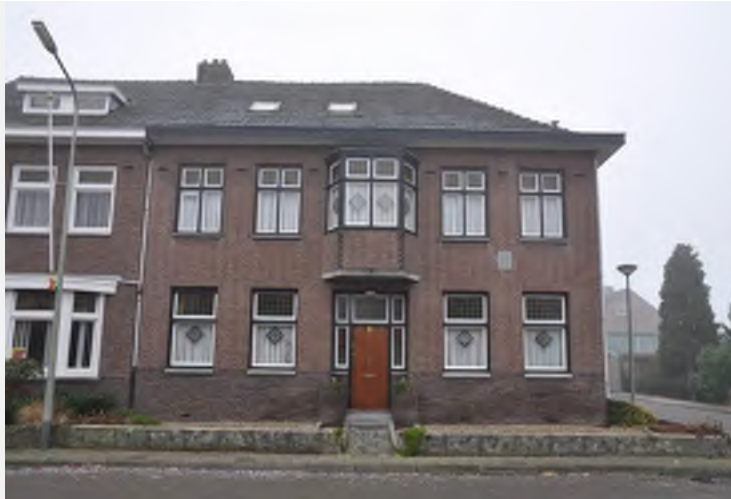
| OMSCHRIJVING | <p><b>Inleiding</b><br/>Woonhuis uit 1933, gelegen binnen de bebouwde kom van Borgharen.</p> <p><b>Beschrijving</b><br/>Halfvrijstaand woonhuis van twee bouwlagen onder een flauw schilddak. Aan de dakrand is een bakgoot met overstek. Het dak is gedekt met gesmoorde muldenpannen. In het voorste dakvlak zijn twee kleine dakvensters. In het rechter dakschild zijn twee gemetselde schoorstenen, boven de rechter zijgevel.</p> <p>De buitengevels hebben een plint van donkerrode steen in Noords verband en zijn daarboven opgetrokken in rode baksteen in kruisverband. De voorgevel is vijf gevelassen breed. De toegang bevindt zich in de middelste gevelas en deze wordt geflankeerd door gemetselde bloembakken met een gebogen vorm. De oorspronkelijke houten voordeur is voorzien van zij- en bovenlichten met glas-in-lood. Links en rechts van de deur zijn twee vensters met dunne hardstenen onderdorpels en oorspronkelijke houten ramen met glas-in-lood in de bovenlichten. Op de verdieping is boven de voordeur een driezijdig uitgemetselde erker op een kunststenen bodem. De borstwering is gemetseld, daarboven is een driezijdig houten raam, verdeeld in vier smalle raamdelen met bovenlichten. Links en rechts van de erker zijn twee vensters met dunne hardstenen onderdorpels en tweedelige houten ramen met bovenlichten. In de bovenlichten is glas-in-lood aangebracht. Onder de twee rechter vensters is een hardstenen jaarsteen in de gevel ingemetseld met de tekst 'anno 1933'.</p> |

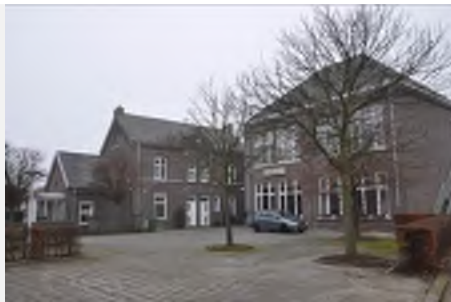
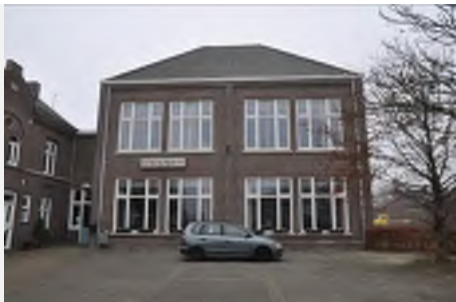
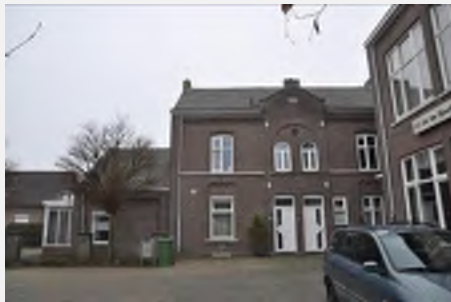
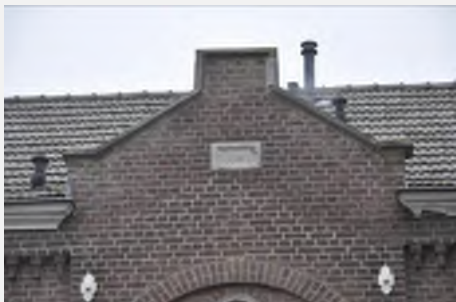
| OMSCHRIJVING | <p><b>Inleiding</b><br/>Complex van de voormalige lagere school (herbouwd 1921) en onderwijzerswoning c.q. voormalig raadhuis uit 1880, gelegen binnen de bebouwde kom van Itteren.</p> <p><b>Beschrijving</b><br/>De voormalige onderwijzerswoning en de school zijn haaks op elkaar geplaatst, in een L-vorm.<br/>De <u>voormalige onderwijzerswoning</u>, die tevens tot 1934 diende als raadhuisje voor het dorp Itteren, is twee bouwlagen hoog en wordt gedekt met een zadeldak met de nok haaks op de Kapelaanstraat. Aan de oostzijde is een éénlaags, oorspronkelijke aanbouw met een zadeldak. Beide daken zijn gedekt met muldenpannen en voorzien van bakgoten met geprofileerde houten gootlijsten.<br/>De woning is opgetrokken in rode baksteen in kruisverband. De voorgevel (noordzijde) is drie traveeën breed, waarvan de middelste is uitgemetseld als een risaliet en bekroond wordt met een flauwe topgevel. Op de linker hoek van de gevel is een gemetselde hoekliseen. Op de begane grond zijn in de middenrisaliet twee toegangen met vernieuwde kunststof deuren. De openingen hebben gemetselde segmentboogbeëindigingen. Links van de risaliet is een venster in een verdiept gevelvlak met een decoratieve gemetselde tandlijst aan de bovenzijde. De vensteropening heeft een gemetselde segmentboog en een hardstenen onderdorpel. Het raam is vernieuwd. Rechts van de risaliet is een klein (toilet-)venster met een rechte rollaag aan de bovenzijde en een modern raam. Rechts hiervan is een zelfde venster als in de linker travee, eveneens met vernieuwd raam. Op de eerste verdieping zijn in de middenrisaliet twee rondboogvensters, gelegen in een verdiept gevelvlak met een omvattende gemetselde rondboogbeëindiging. De vensters hebben vernieuwde T-ramen en hardstenen onderdorpels. Tussen de vensters, onder de</p> |

rondboog is een ronde nis met daarin in smeedijzer het monogram 'W' met een krans en een kroontje, verwijzend naar koningin Wilhelmina, die in het bouwjaar van de school, 1880, geboren werd. Zowel boven de begane grond als de eerste verdieping, zijn er twee gietijzeren schotelankers aangebracht in de risaliet. In de geveltop is een hardstenen jaarsteen met het jaartal '1880'. Op de eerste verdieping van de buitenste traveeën is een venster met een gemetselde omlijsting met een verdiept middenvlak. De vensters hebben vernieuwde ramen en een hardstenen onderdorpel die opgenomen is in een travee-brede hardstenen lijst.

De oostelijke zijgevel is een topgevel en deze heeft in de geveltop een gemetseld tandfries. Er zijn twee kleine rondboogvormige vensters, terugliggend in de gevel en gekoppeld met een grote gemetselde rondboog.

De aanbouw aan de oostzijde (ooit gebouwd als waskeuken) heeft in de noordelijke gevel aan de linker zijde één venster met een segmentboogvormige ontlastingsboog en een vernieuwd raam. De gevel is voorzien van gemetselde hoeklisenen en een gemetseld tandfries onder de goot. Tegen de oostelijke topgevel is op de begane grond een moderne serre-uitbouw met een plat dak. De top van de gevel is voorzien van een gemetseld, klimmend tandfries en een rond venster in het midden. De aanbouw diende in de twintigste eeuw als Groene Kruisgebouw.

De voormalige lagere school is een fors bouwvolume van twee bouwlagen hoog onder een schilddak, gedekt met gesmoorde, verbeterde Hollandse pannen. Aan de dakranden zijn bakgoten met geprofileerde gootlijsten bevestigd.

De buitengevels zijn opgetrokken in rode baksteen in kruisverband. Er is een lage gemetselde plint, voorzien van keramische afdekstenen. De voorgevel (oostgevel) bestaat uit twee traveeën en is geleed met gemetselde lisenen. Zowel op de begane grond als op de eerste verdieping zijn brede vensters met gemetselde hanenkammen aan de bovenzijde en hardstenen onderdorpels. De zesdelige ramen dateren uit 1921. Oorspronkelijk had ieder raam onderaan twee kleine ruitjes, maar deze roedenverdeling is later verwijderd. Het rechter venster op de begane grond had eerst een deur in het middelste vak. Deze is dichtgemetseld en de onderdorpel van de zijramen doorgetrokken. Iedere travee wordt afgesloten door een gemetselde tandlijst.

Tussen de school en de voormalige onderwijzerswoning is een bouwvolume, dat in 1880 als kolenstal met toiletten is gebouwd. Het heeft een plat dak. De voorgevel hiervan is in dezelfde stijl als de school en woning gebouwd, in rode baksteen in kruisverband met een tandlijst onder de goot. Er is een gemetselde segmentboog van een poortopening zichtbaar. De opening is later dichtgezet (1921) en voorzien van een glaspui met vensters en een dubbele deur. De oorspronkelijke kruisroedenverdeling van de ramen is later verwijderd en de oorspronkelijke dubbele houten deur is vernieuwd in staal.

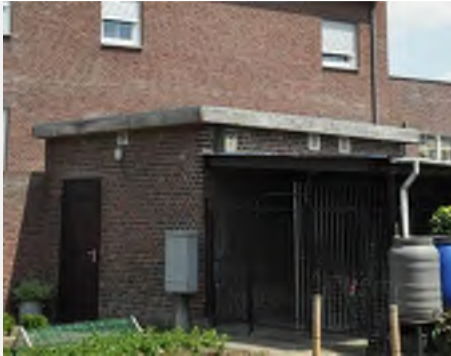
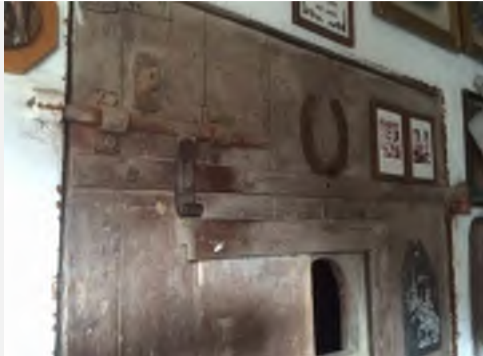
| OMSCHRIJVING | <p><b>Inleiding</b><br/>Voormalig cachot uit 1920, gelegen binnen de bebouwde kom van Itteren.</p> <p><b>Beschrijving</b><br/>Vrijstaand gebouwtje van één bouwlaag hoog, met een plat dak van gewapend beton. De dakrand is voorzien van trespabeplating.<br/>De buitengevels zijn opgetrokken in rode baksteen in kruisverband. Op sommige plekken onder de dakrand is later een ventilatierooster aangebracht. In de achtergevel zijn twee gevelopeningen. In de voorgevel is een toegang met een verstevigde deur met oorspronkelijke gehengen en een vernieuwde handgreep. In het interieur is een gangetje parallel aan de voorgevel, waaraan twee kleine cellen zijn gelegen. Ze zijn voorzien van zware houten deuren met fors smeedwerk en kijkgaten met houten luikjes.<br/>Het cachot werd gebruikt door de veldwachter om criminelen en dronkaards voor korte tijd te kunnen opsluiten. Oorspronkelijk lag het gebouwtje vrijstaand in een hoogstamboomgaard.</p> | |

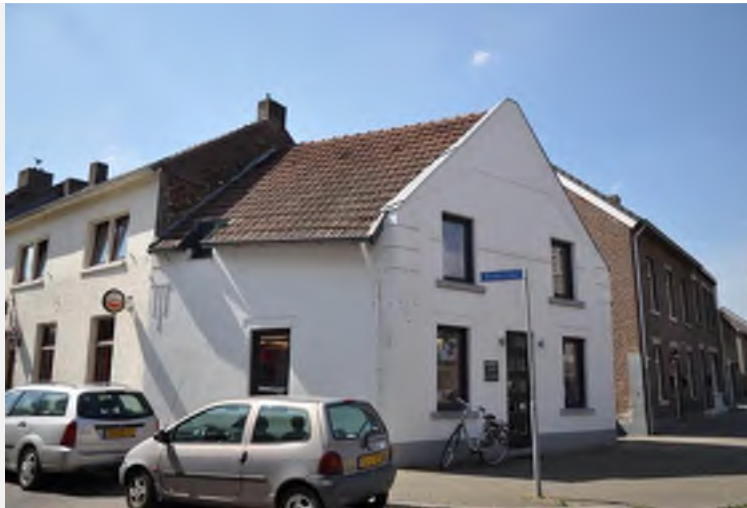
| OMSCHRIJVING | <p><b>Inleiding</b><br/>Woonhuis met gepleisterde gevel in Art-Deco-stijl en oude kern, gelegen binnen de bebouwde kom van Borgharen.</p> <p><b>Beschrijving</b><br/>Halfvrijstaand hoekpand, twee bouwlagen hoog onder een scheluw zadeldak. Het pand heeft een asymmetrische, vierhoekige plattegrond vanwege de kadastrale ondergrond. Het pand staat reeds afgebeeld op de kadastrale minuutkaart uit ca.1830 en was toen samen met (de voorganger van) buurpand Kerkstraat 11 in gebruik als huis/herberg. De buitengevels zijn vermoedelijk opgetrokken in baksteen en geheel voorzien van sierpleisterwerk. De voorgevel aan de Kasteelstraat is een topgevel, met een grijs geschilderde plint. Centraal in de gevel is de toegang met een vernieuwde deur. Links en rechts hiervan is een venster met een hardstenen onderdorpel en een hardstenen bovenlatei met duimen van verdwenen luiken. De ramen zijn modern. Op de verdieping zijn twee vensters met hardstenen onderdorpels en moderne ramen. De gevel heeft geometrisch siermetselwerk bij de aanzetten van de geveltop: drie op elkaar geplaatste driehoeken met verticale sier-strips eronder. De geveltop is geaccentueerd met een driehoekig reliëfvlak en tussen de verdiepingsvensters is een gepleisterde band met verticale sier-strips eronder. De linker zijgevel heeft één venster met een hardstenen onderdorpel en bovenlatei en een vernieuwd raam. Ook hier is op de bovenhoeken sierpleisterwerk aangebracht. Het dak is gedekt met rode muldenpannen en aan de dakvoeten zijn zinken mastgoten bevestigd. Het dakvlak aan de noordzijde wordt aan de onderzijde doorbroken door een dakvenster. De geveltop van de voorgevel is afgedekt met een zinken bekleding.</p> |

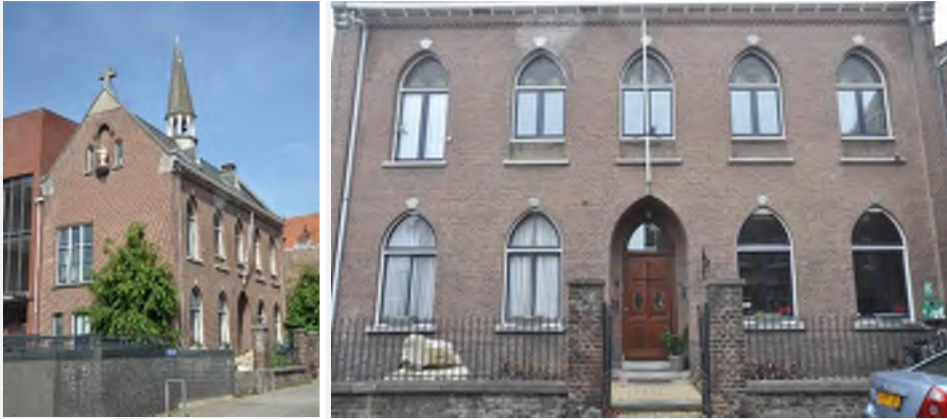
| OMSCHRIJVING | <p><b>Inleiding</b><br/>Voormalig klooster van de Zusters van Roosendaal/Mariadal uit 1928 in neogotische stijl, gelegen binnen de bebouwde kom van Borgharen.</p> <p><b>Beschrijving</b><br/>Het klooster werd gebouwd voor de Zusters van Roosendaal (ook wel Zusters van Mariadal genoemd), een Franciscanessenorde uit Roosendaal behorende tot de Penitenten Recollectinen. Zij kwamen in 1928 naar Borgharen om het onderwijs van de parochiale meisjesschool op zich te nemen.<br/>Het voormalige klooster is een half vrijstaand gebouw van twee bouwlagen hoog met een kapverdieping onder een zadeldak parallel aan de straat.<br/>De buitengevels zijn opgetrokken in baksteen, met een donkere steen in de plint en een roodbruine steen voor het opgaande muurwerk. De voorgevel is twee bouwlagen hoog en is vijf gevelassen breed. Er zijn gemetselde hoeklisenen en een gemetseld tandfries onder de goot. De toegang bevindt zich in de middelste as en heeft een portiek met een spitsboogvormige beëindiging. In het portiek is een hardstenen trapje en een terug liggende, oorspronkelijke decoratieve houten deur met spitsboogvormig bovenlicht. Links en rechts van de toegang zijn twee spitsboogvormige vensters met oorspronkelijke houten T-ramen. Ze zijn voorzien van ingebouwde oorspronkelijke rolluiken. Op de eerste verdieping zijn vijf spitsboogvormige vensters met oorspronkelijke houten T-ramen, waarvan de rechter vier aan de onderzijde ingekort zijn door een borstwering met siermetselwerk tussen het raam en de onderdorpel. Alle verdiepingsramen hebben decoratief glas-in-lood in het bovenlicht. Aan het kozijn van het middelste venster is een vlaggenmast bevestigd. Alle vensters hebben hardstenen onderdorpels en een hardstenen sluitsteen in de spitsboogbeëindiging.<br/>De linker zijgevel heeft op de begane grond een toegang met links daarvan een klein venster. De deur en het raam ogen oorspronkelijk. Op de eerste verdieping is links in de gevel een breed venster met een oorspronkelijk, driedelig houten raam met bovenlichten. Alle gevelopeningen hebben een gemetselde hanenkam aan de bovenzijde en de vensters hebben hardstenen onderdorpels. In de geveltop is een gemetselde spitsboognis met een gemetselde console aan de onderzijde, waarop een Christusbeeld is geplaatst. Boven deze nis is de top van de gevel gecementeerd. Links en rechts hiervan zijn smalle hoge vensters met houten ramen. De schouderstukken van de topgevel rusten op geprofileerde</p> | |

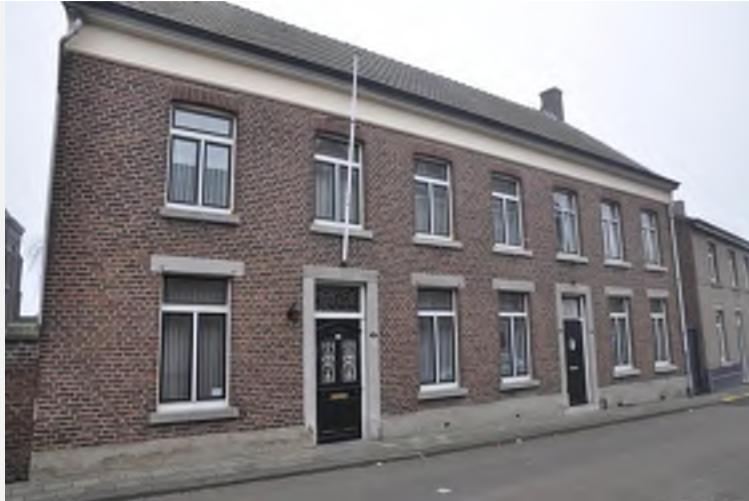
| OMSCHRIJVING | <p><b>Inleiding</b><br/>Pastorie en kapelanie uit ca.1890, gelegen binnen de bebouwde kom van Borgharen.</p> <p><b>Beschrijving</b><br/>Vrijstaand dubbel woonhuis opgebouwd uit twee bouwlagen onder een zadeldak met de nok parallel aan de straat.<br/>De voorgevel heeft een gecementeerde plint en is opgetrokken in rode baksteen in kruisverband. De gevel is zeven gevelassen breed. In de tweede en vijfde as van links zijn toegangen met hardstenen omlijstingen en vernieuwde deuren met bovenlichten. In de overige gevelassen zijn vensters met hardstenen onderdorpels en bovenlateien, met duimen van verdwenen vensterluiken. De houten T-ramen zijn vernieuwd.<br/>Op de eerste verdieping zijn zeven vensters met hardstenen onderdorpels en gemetselde segmentbogen. Ze bevatten vernieuwde houten T-ramen. De gevel wordt afgesloten door een hoge gepleisterde band. Aan het dak is een geprofileerde houten bakgoot. Het dak is gedekt met gesmoorde verbeterde Hollandse pannen.</p> |

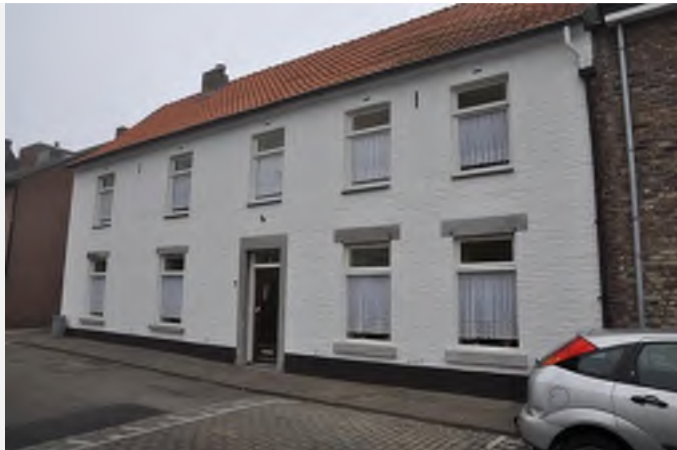
| OMSCHRIJVING | <p><b>Inleiding</b><br/>Woonhuis uit de tweede helft van de negentiende eeuw, gelegen binnen de bebouwde kom van Borgharen.</p> <p><b>Beschrijving</b><br/>Halfvrijstaand pand van twee bouwlagen onder een zadeldak met de nok parallel aan de straat.<br/>De voorgevel is opgetrokken in baksteen met een gepleisterde, zwart geschilderde plint. Het muurwerk is later wit geschilderd. De gevel is vijf gevelassen breed. De toegang bevindt zich in de middelste gevelas en deze heeft een hardstenen omlijsting. De deur met bovenlicht is vernieuwd. Links en rechts van de deur zijn vensters met hardstenen onder- en bovendorpels. Op de bovendorpels zijn restanten van duimen zichtbaar van verdwenen vensterluiken. De ramen met bovenlichten zijn halverwege de twintigste eeuw vernieuwd. Op de eerste verdieping zijn vijf vensters met keramische onderdorpels en segmentboogbeëindigingen. De houten ramen met bovenlichten zijn vernieuwd. Aan de dakrand zijn zinken mastgoten bevestigd. Het dak is gedekt met oranje Hollandse pannen.</p> |
