# CULTUURHISTORISCHE RAPPORTAGE

Facetbestemmingsplan Maastrichts Planologisch Erfgoed

April 2020

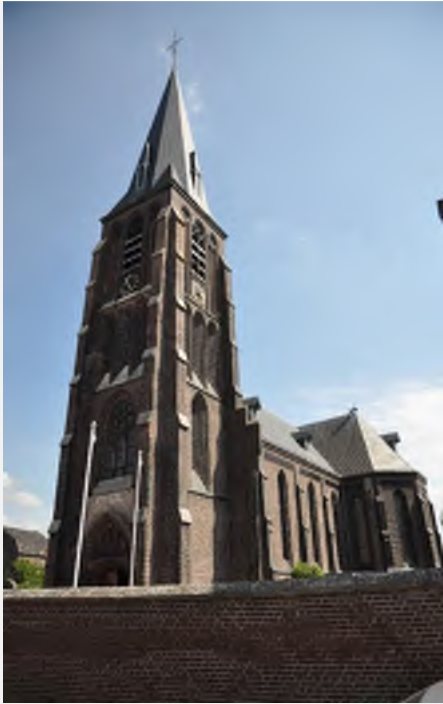
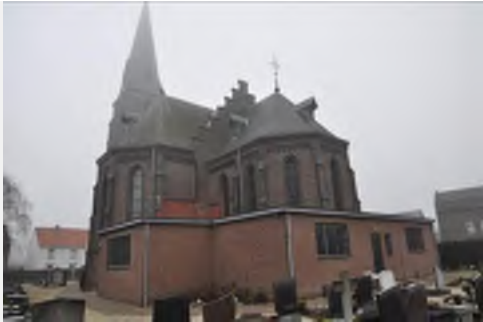
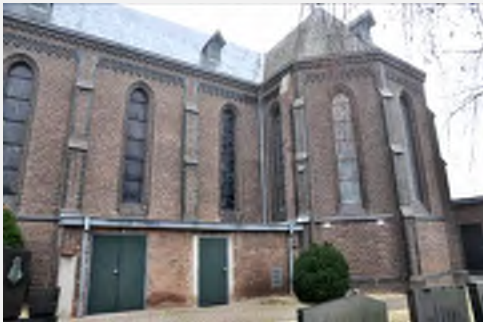
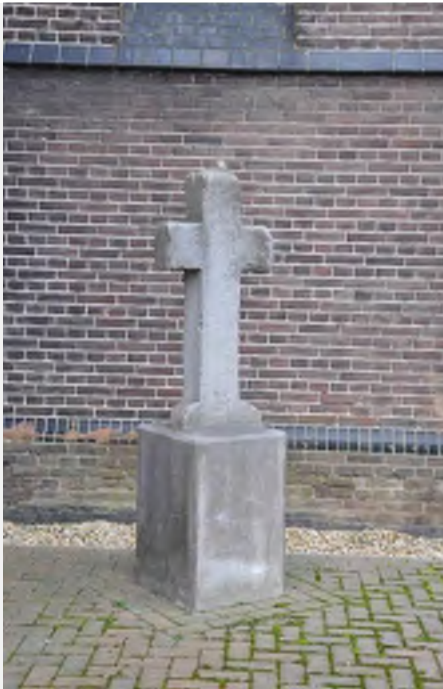
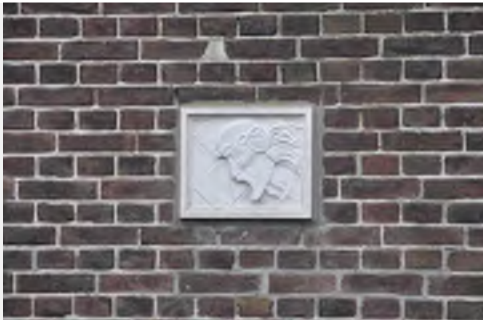
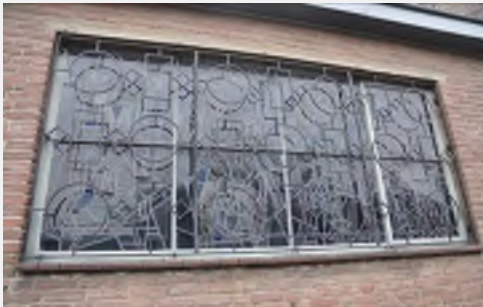
| FOTO'S | <div> <p><i>De H. Corneliskerk</i></p> </div> <div> <p><i>De absis en de aanbouw uit 1963</i></p> </div> <div> <p><i>De zuidzijde van het schip met de éénlaags aanbouw</i></p> </div> <div> <p><i>Het hardstenen kruis van Baron de Rosen</i></p> </div> <div> <p><i>Plaquette met het gekroonde hoofd van Christus</i></p> </div> <div> <p><i>Glas-in-loodraam van Fr. Griesenbrock in de aanbouw</i></p> </div> | |

R.K. parochiekerk H. Cornelis (voorheen St. Martinus) uit 1888, ontworpen door J. Kayser, gelegen binnen de bebouwde kom van Borgharen.

De toren heeft een overhoeks ingesnoerde, achzijdige torenspits, bekroond met een gesmeed kruis met daarop een windhaan. Het dak is gedekt met leien. Er zijn vier smalle dakvensters met spitse dakjes. Het schip, transept en de zijbeuken hebben schilddaken, gedekt met leien. Op verschillende plekken zijn nog oorspronkelijke dakkapellen aanwezig met een zadeldakje met dakoverstek, gedekt met leien. Het overstek is voorzien van een houten windveer met driepasmotief. De kapellen hebben houten luiken met neogotisch siersmeedwerk. De dakpunten van het transept zijn bekroond met een piron, de dakpunt van de absis is bekroond met een gesmeed sierkruis.

- De latere aanbouw aan de zuidzijde van het schip verstoort het gevelbeeld, door het gebrek aan architectonische kwaliteit. Verwijdering of vervanging door een meer passend bouwvolume is wenselijk.

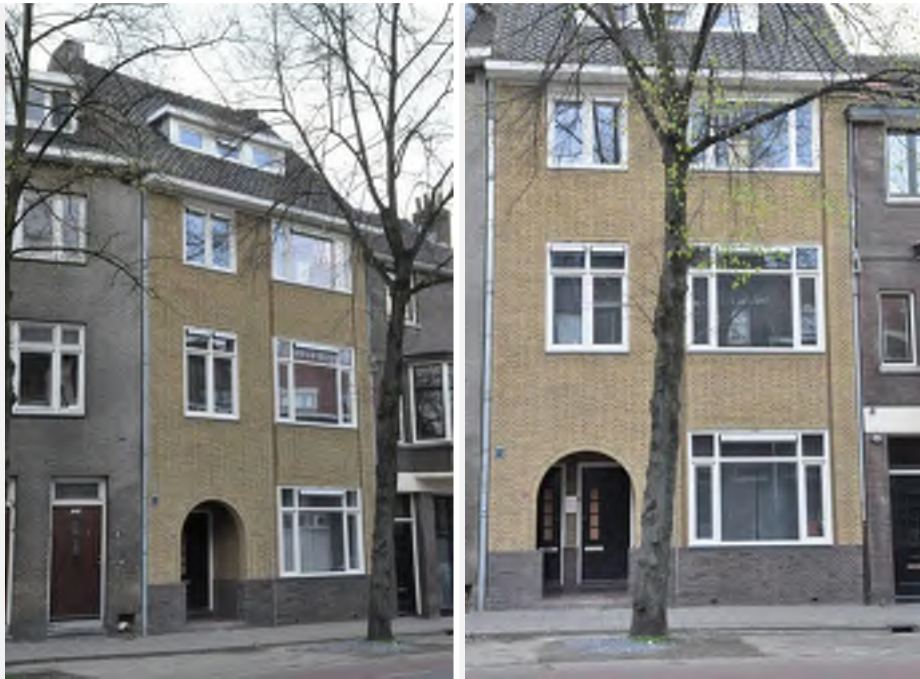
| OMSCHRIJVING | <p><b>Inleiding</b><br/>Woonhuis met beneden- en bovenwoning uit 1935, gelegen binnen de bebouwde kom van Wittevrouwenveld.</p> <p><b>Beschrijving</b><br/>Tussenwoning, opgebouwd uit drie bouwlagen onder een zadeldak gedekt met golfpannen. Het voorste dakschild bevat een aangepaste, oorspronkelijke dakkapel met een driedelig venster. Aan het dak is een overstekende bakgoot met boeiboord. De gevel is opgetrokken in gele baksteen in Vlaams verband, boven een plint van donkerbruin metselwerk. Het voegwerk is oorspronkelijk. De voorgevel heeft twee gevelassen. De toegang bevindt zich in de linker gevelas en bevat twee voordeuren in een diep portiek met halfronde opening. De houten voordeuren zijn origineel en hebben elk een vierdelig deurraam. In de rechter gevelas van de begane grond en de eerste verdieping bevinden twee identieke vensters met een driedelig oorspronkelijk houten raam met bovenlichten. In de linker gevelas op de eerste verdieping is een venster met een oorspronkelijk, tweedelig houten raam met bovenlichten. Erboven op de tweede verdieping bevindt zich een venster met een tweedelig oorspronkelijk houten raam. Het venster in de rechter gevelas van de tweede verdieping bevat een driedelig oorspronkelijk houten raam. De ramen zijn in een later stadium voorzien van ventilatieroosters. De drie vensters in de rechter gevelas worden ingekaderd door twee doorlopende verticale uitsparingen in het metselwerk.</p> |

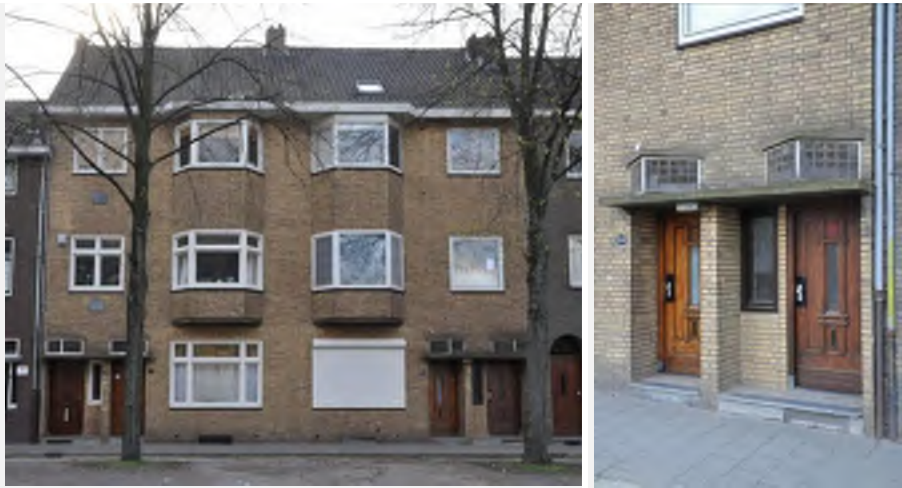
| OMSCHRIJVING | <p><b>Inleiding</b><br/>Dubbel woonhuis met beneden- en bovenwoningen uit 1935, gelegen binnen de bebouwde kom van Wittevrouwenveld.</p> <p><b>Beschrijving</b><br/>Spiegelsymmetrische tussenwoningen, opgebouwd uit drie bouwlagen onder een zadeldak gedekt met Hollandse pannen. Het voorste dakschild van nr. 16ab bevat een recent dakvenster. Aan het dak is een bakgoot met boeiboord.<br/>De gevel is opgetrokken in gele baksteen in kettingverband. Het voegwerk is oorspronkelijk. De voorgevels hebben elk twee gevelassen. De toegangen bevinden zich in de buitenste gevelassen en bevatten elk twee voordeuren in ondiepe portieken met een hardstenen trede. De houten voordeuren van beide panden zijn origineel, de deuren van nr. 16ab hebben elk een smal, hoog deurraam. In de portieken van de buitenste voordeuren bevindt zich eveneens een smal zijvenster met een houten raam. De portiekopeningen worden afgedekt door een betonnen afdak. Erboven bevinden zich bovenlichten die afgedekt worden door een betonnen luifel. De bovenlichten hebben tweedelige houten ramen die in een punt naar voren steken en die in beide panden nog voorzien zijn van het oorspronkelijke glas-in-lood. In de binnenste gevelassen van de begane grond bevindt zich bij elk pand een venster. Op nr. 16ab is dit raam vervangen en voorzien van een rolluik.<br/>Op de eerste verdieping zijn in de buitenste gevelas vensters die oorspronkelijk tweedelige houten ramen bevatten met bovenlichten voorzien van glas-in-lood. In de binnenste gevelas is een naar de tweede verdieping doorlopende, driezijdige erker met een gemetselde borstwering en een betonnen onderdorpel. Deze erker bevatte op beide verdiepingen een origineel, driedelig houten raam met bovenlichten met glas-in-lood en heeft een keramische onderdorpel. De eerste en tweede verdieping van nr. 16ab bevatten dezelfde vensters als nr. 18ab, maar de oorspronkelijke houten ramen zijn vervangen door vereenvoudigde ramen in kunststof. Ook de erkervensters zijn vernieuwd.</p> |

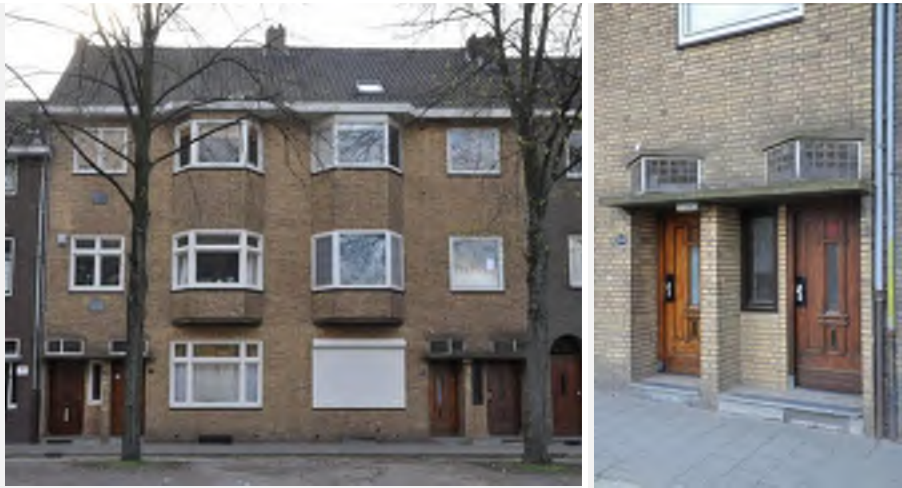
| OMSCHRIJVING | <p><b>Inleiding</b><br/>Dubbel woonhuis met beneden- en bovenwoningen uit 1935, gelegen binnen de bebouwde kom van Wittevrouwenveld.</p> <p><b>Beschrijving</b><br/>Spiegelsymmetrische tussenwoningen, opgebouwd uit drie bouwlagen onder een zadeldak gedekt met Hollandse pannen. Het voorste dakschild van nr. 16ab bevat een recent dakvenster. Aan het dak is een bakgoot met boeiboord.</p> <p>De gevel is opgetrokken in gele baksteen in kettingverband. Het voegwerk is oorspronkelijk. De voorgevels hebben elk twee gevelassen. De toegangen bevinden zich in de buitenste gevelassen en bevatten elk twee voordeuren in ondiepe portieken met een hardstenen trede. De houten voordeuren van beide panden zijn origineel, de deuren van nr. 16ab hebben elk een smal, hoog deurraam. In de portieken van de buitenste voordeuren bevindt zich eveneens een smal zijvenster met een houten raam. Dit raam heeft op nr. 18b het originele glas-in-lood behouden. De portiekopeningen worden afgedekt door een betonnen afdak. Erboven bevinden zich bovenlichten die afgedekt worden door een betonnen luifel. De bovenlichten hebben tweedelige houten ramen die in een punt naar voren steken en die in beide panden nog voorzien zijn van het oorspronkelijke glas-in-lood. In de binnenste gevelassen van de begane grond bevindt zich bij elk pand een venster. Dit venster heeft op nr. 18ab een driedelig origineel houten raam met bovenlichten voorzien van glas-in-lood en een keramische onderdorpel. Op nr. 16ab is dit raam vervangen en voorzien van een rolluik.</p> <p>Op de eerste verdieping is in de buitenste gevelas een venster met een tweedelig origineel houten raam met bovenlichten voorzien van glas-in-lood. In de binnenste gevelas is een naar de tweede verdieping doorlopende, driezijdige erker met een gemetselde borstwering en een betonnen onderdorpel. Deze erker bevat op beide verdiepingen een origineel, driedelig houten raam met bovenlichten met glas-in-lood en heeft een keramische onderdorpel. In de linker gevelas op de tweede verdieping is een venster met een tweedelig origineel houten raam.</p> <p>In de linker gevelas bevinden zich hardstenen plaquettes onder de vensters op de eerste en tweede verdieping.</p> |

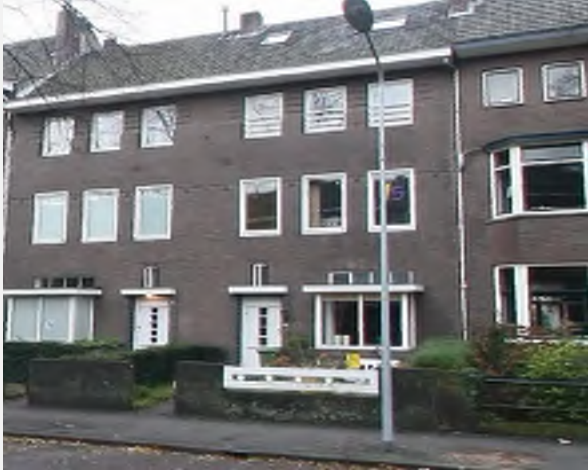
| OMSCHRIJVING | <p><b>Inleiding</b><br/>Twee geschakelde woonhuizen, gebouwd in 1933 in de stijl van het Traditionalisme naar een ontwerp van architect A.J. de Groot.</p> <p><b>Beschrijving</b><br/>Dubbelhuis, opgebouwd uit drie bouwlagen onder een zadeldak dat gedekt is met pannen. Aan het dak bevindt zich een bakgoot met een houten gootlijst. De goot is in een witte kleur geschilderd. De voorgevel van elke woning heeft drie vensterassen. De vensteropeningen hebben een rechthoekige vorm en de houten kozijnen zijn gevuld met ongedeelde vensters.<br/>De deuropeningen bevinden zich in het midden van de twee panden en deze bevatten rechthoekige houten deuren met glaspaneeltjes en een houten luifel. In de eerste bouwlaag bevindt zich een erker met plat. De erkers hebben een rechthoekige vorm en de houten kozijnen zijn gevuld met samengestelde vensters. Boven de erkers en de entree bevinden zich een klein soort venstertjes. De voorgevel is opgemetseld met bakstenen.<br/>Op de kavelgrens zijn muurtjes gemetseld met een houten opbouw van lijsten die rusten op bolvormen. In de Koning Clovisstraat wordt het straatprofiel met voortuinen onderstreept waarmee vroeger het standsverschil van middenstandswoningen naar herenhuizen werd benadrukt.</p> |

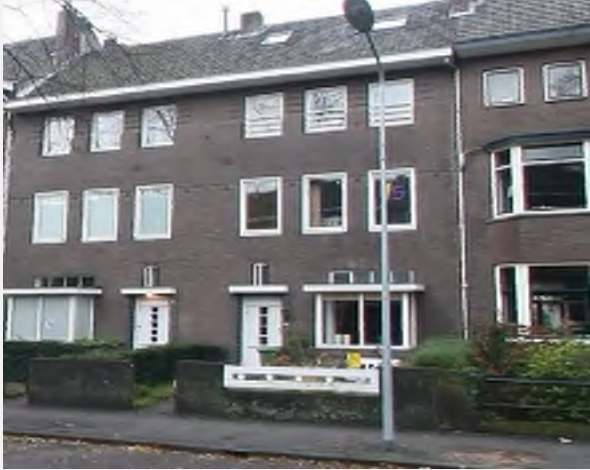
| OMSCHRIJVING | <p><b>Inleiding</b><br/>Twee geschakelde woonhuizen, gebouwd in 1933 in de stijl van het Traditionalisme naar een ontwerp van architect A.J. de Groot.</p> <p><b>Beschrijving</b><br/>Dubbelhuis, opgebouwd uit drie bouwlagen onder een zadeldak dat gedekt is met pannen. Aan het dak bevindt zich een bakgoot met een houten gootlijst. De goot is in een witte kleur geschilderd. De voorgevel van elke woning heeft drie vensterassen. De vensteropeningen hebben een rechthoekige vorm en de houten kozijnen zijn gevuld met ongedeelde vensters.<br/>De deuropeningen bevinden zich in het midden van de twee panden en deze bevatten rechthoekige houten deuren met glaspaneeltjes en een houten luifel. In de eerste bouwlaag bevindt zich een erker met plat. De erkers hebben een rechthoekige vorm en de houten kozijnen zijn gevuld met samengestelde vensters. Boven de erkers en de entree bevinden zich een klein soort venstertjes. De voorgevel is opgemetseld met bakstenen.<br/>Op de kavelgrens zijn muurtjes gemetseld met een houten opbouw van lijsten die rusten op bolvormen. In de Koning Clovisstraat wordt het straatprofiel met voortuinen onderstreept waarmee vroeger het standsverschil van middenstandswoningen naar herenhuizen werd benadrukt.</p> |

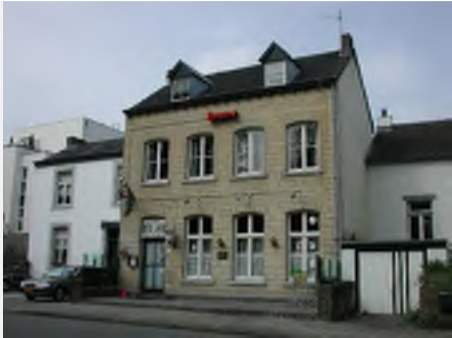
| OMSCHRIJVING | <p><b>Inleiding</b></p> <p>Cafépand met bovenwoning gelegen binnen de bebouwde kom en buiten het beschermd stadsgezicht van Maastricht. Het pand heeft een sobere architectuur, vrijwel zonder decoratieve elementen.</p> <p><b>Beschrijving</b></p> <p>Tussenwoning opgebouwd uit twee bouwlagen en een zolderverdieping onder een zadeldak dat gedekt is met muldenpannen, waarbij aan de voorzijde van het pand twee houten dakkapellen zijn aangebracht. Deze dakkapellen hebben een kapje en 4-lichtsvensters.</p> <p>Aan het dak bevindt zich een bakgoot met een houten gootlijst op klossen. De goot is in een donkere kleur geschilderd. De voorgevel heeft vier vensterassen. De vensteropeningen hebben een segmentboog vorm en de houten kozijnen zijn gevuld met 4-lichtsvensters in de tweede bouwlaag en 6-lichtsvensters in de eerste bouwlaag. De vensters hebben betonnen raamdorpels.</p> <p>De deuropening bevindt zich links van het pand en deze bevat een houten segmentboogvormige deur met glaspanelen. De voorgevel is opgemetseld met mergel. De frontgevel is bekleed met baksteen in een groot formaat en heeft een gemetselde bakstenen plint.</p> |

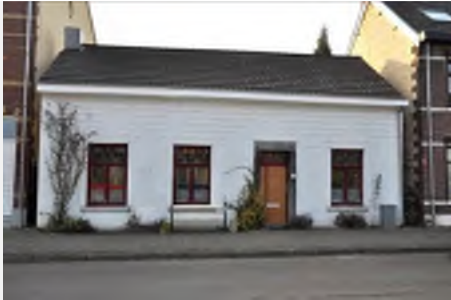
| OMSCHRIJVING | <p><b>Inleiding</b><br/>Voormalige tuinderswoning uit ca.1880, gelegen binnen de bebouwde kom van Maastricht.</p> <p><b>Beschrijving</b><br/>Vrijstaand woonhuis van één bouwlaag hoog, gedekt met een dwars geplaatst zadeldak. Het dak is gedekt met gesmoorde muldenpannen en aan de voorzijde is een (vernieuwde) houten bakgoot.<br/>De voorgevel is opgetrokken in mergelsteen en voorzien van een sierpleisterlaag met blokmotief, die later wit is geschilderd. De gevel heeft vier vensterassen. In de derde travee van links is de toegang, voorzien van een hardstenen omlijsting en een moderne houten voordeur in een ouder kozijn met bovenlicht. In de overige gevelassen zijn vensters met gepleisterde omlijstingen en hardstenen onderdorpels. Ze bevatten houten T-ramen die mogelijk nog oorspronkelijk zijn, of in ieder geval niet jonger dan de eerste helft van de twintigste eeuw. Ze hebben meerkleurig glas-in-lood in de bovenlichten. Ook de zijgevels zijn opgetrokken in mergelsteen.</p> |

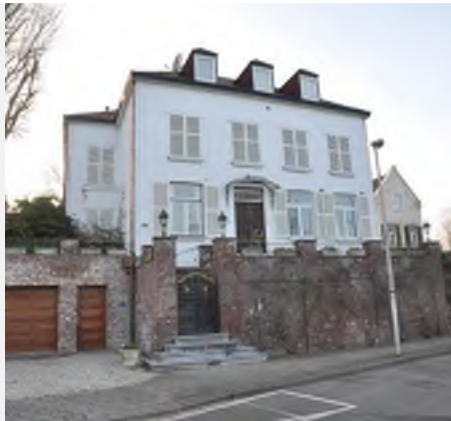
| OMSCHRIJVING | <p><b>Inleiding</b><br/>Woonhuis uit de late negentiende eeuw, gelegen binnen de bebouwde kom van Maastricht.</p> <p><b>Beschrijving</b><br/>Vrijstaand pand, opgebouwd uit twee bouwlagen onder een schilddak. Het dak is gedekt met rode opnieuw verbeterde Hollandse pannen. In het voorste dakvlak zijn drie moderne dakkapellen met een schilddakje. Aan de dakranden zijn geprofileerde houten bakgoten bevestigd.<br/>De buitengevels zijn opgetrokken in mergelsteen en later wit geschilderd. De voorgevel is vier gevelassen breed en heeft een toegang in de tweede as van links. Hierin is een dubbele houten voordeur met bovenlicht geplaatst. Mogelijk zijn de houten deuren, voorzien van snijwerk in neogotische stijl, nog oorspronkelijk. Boven de deur is een gebogen afdakje van smeedijzer met glasvullingen geplaatst (niet oorspronkelijk). In de overige gevelassen van de begane grond en in de vier assen van de verdieping zijn vensters met (vernieuwde) hardstenen onderdorpels en houten T-ramen met ongekleurd glas-in-lood. Ze zijn aan beide zijden (later) voorzien van houten Louvre-luiken. Linksachter het huis is een oorspronkelijke uitbouw richting het zuiden, met een vensteras in de voorgevel. De beide vensters hebben gepleisterde of geschilderde hardstenen omlijstingen.</p> |

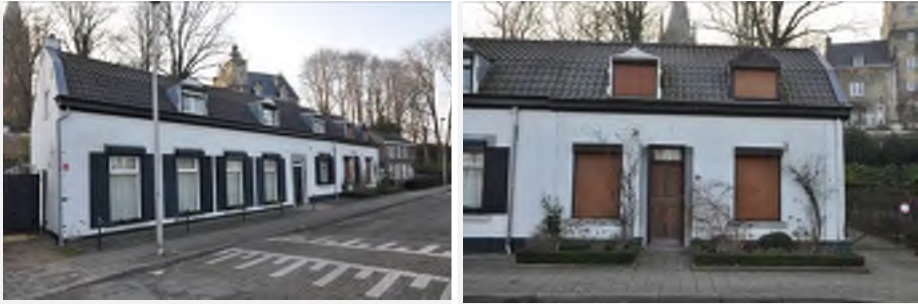
| OMSCHRIJVING | <p><b>Inleiding</b><br/>Dubbel woonhuis uit de vroege negentiende eeuw, gelegen binnen de bebouwde kom van Maastricht.</p> <p><b>Beschrijving</b><br/>Twee aaneen geschakelde woonhuizen van één bouwlaag hoog, gedekt met een mansardedak. Het dak is gedekt met gesmoorde Hollandse pannen. Aan het voorste dakschild zijn geprofileerde houten bakgoten bevestigd. In het voorste dakschild zijn twee moderne dakkapellen met een zadeldakje en rolluiken.<br/>De buitengevels zijn opgetrokken in baksteen en later wit geschilderd.<br/><u>Nr.66</u> is drie vensterassen breed, met een toegang in het midden. Deze heeft hardstenen zijposten en bevat een houten deur met gesneden sierpanelen uit de late negentiende eeuw. De vensters zijn voorzien van moderne rolluiken en hebben hardstenen onderdorpels.</p> |

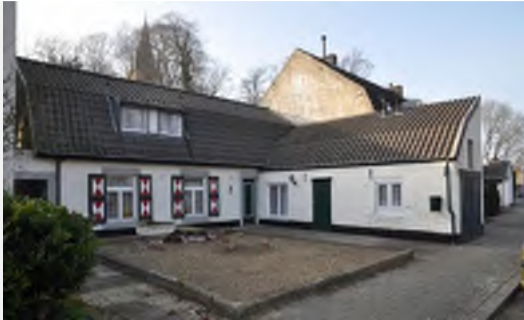
| OMSCHRIJVING | <p><b>Inleiding</b><br/>Woonhuis met schuur uit de negentiende eeuw, gelegen binnen de bebouwde kom van Maastricht.</p> <p><b>Beschrijving</b><br/>Halfvrijstaand woonhuis van één bouwlaag hoog, gedekt met een mansardedak. Haaks op het woonhuis is rechts een aanbouw (schuur) van één bouwlaag hoog met een half mansardedak. De daken zijn gedekt met verbeterde Hollandse pannen. In het voorste dakvlak van het woonhuis is een brede, moderne dakkapel met twee ramen en een lessenaardak. Aan de dakvoeten zijn zinken bakgoten bevestigd.<br/>De buitengevels zijn opgetrokken in baksteen en later wit geschilderd, met een zwarte plint. De voorgevel van het woonhuis heeft links twee vensters met hardstenen boven- en onderdorpels en houten T-ramen. Ze hebben decoratieve houten luiken. Geheel rechts is een toegang met een hardstenen omlijsting en een houten voordeur. De rechter aanbouw heeft in de zuidgevel een toegang en links en rechts ervan een venster. De openingen zijn secundair ingebroken en de ramen en deur dateren uit de late twintigste eeuw. In de kopse gevel is een poort met een dubbele houten deur en daarboven een venster/laadopening.<br/>Ooit had het gebouw een U-vorm, waarvan de linker vleugel in de twintigste eeuw is verdwenen.</p> |

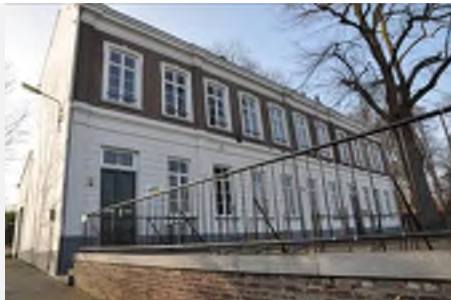
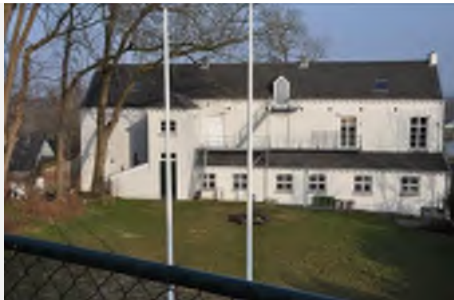
| OMSCHRIJVING | <p><b>Inleiding</b><br/>Voormalige schippersschool uit ca.1850 in neoclassicistische stijl, gelegen binnen de bebouwde kom van Maastricht.</p> <p><b>Beschrijving</b><br/>Vrijstaand gebouw van twee bouwlagen hoog, onder een dwars zadeldak, gedekt met gesmoorde muldenpannen. Aan de dakranden zijn houten bakgoten bevestigd met geprofileerde lijsten. Bij de voorgevel rusten deze op een kroonlijst, aan de achtergevel zijn ze op houten sierklosjes opgelegd.<br/>De voorgevel heeft een hoge begane grond, voorzien van neoclassicistisch sierpleisterwerk. De gevel wordt geleed door vlak gepleisterde pilasters, de tussenliggende gevelvelden zijn voorzien van horizontale groeven, die de impressie van natuursteen geven. Boven de gevelopeningen zijn gepleisterde sierblokken. De begane grond wordt bekroond door een gepleisterde kroonlijst, waarin de kapitelen van de pilasters zijn opgenomen. De pilasters verdelen de gevel in vier velden, van ongelijke breedte. Ze hebben (van links naar rechts) achtereenvolgens, twee, drie, twee en vier vensterassen. In de eerste as van links en de vierde as van rechts zijn toegangen. De linker heeft oorspronkelijke houten paneeldeuren met bovenlichten, bij de rechter zijn de deuren vernieuwd. De vensters bevatten oorspronkelijke houten ramen met draaiende raamdelen met een drieruits-verdeling en een gedeeld bovenlicht. Ze hebben hardstenen onderdorpels. In de kroonlijst zijn in het tweede gevelvlak twee ventilatieroosters aangebracht met decoratief opengewerkte afdekplaatjes.<br/>Op de eerste verdieping is de gevel opgetrokken in schoon metselwerk. In iedere vensteras is een venster met een gepleisterde, geprofileerde omlijsting met 'schouderstukken' en een diamantkopvormige sluitsteen. Er zijn hardstenen onderdorpels. Alle vensters bevatten oorspronkelijke houten ramen met drieruits raamvleugels en een gedeeld bovenlicht. De gevel wordt beëindigd door een forse gepleisterde kroonlijst, die de goot ondersteunt.<br/>Aan de achterzijde is een éénlaags oorspronkelijke aanbouw met lessenaardak, parallel aan de achtergevel. Haaks op het hoofdgebouw is aan de noordzijde een oorspronkelijke tweelaags uitbouw (trappenhuis) met een eigen schilddakje.<br/>Het pand is gebouwd als schippersschool en halverwege de twintigste eeuw tot 1986 in gebruik geweest als atelier door de kunstenaar Willem Hofhuizen (1915-1986). Op dit moment is het in gebruik door de scoutinggroep Sint Gerlach.</p> |

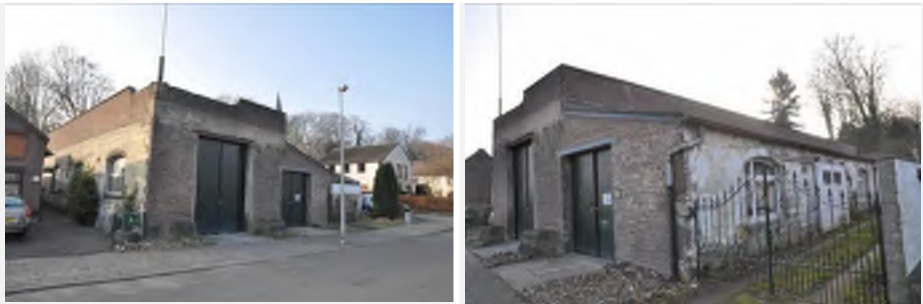
| FOTO'S | <p><i>Het restant van het viaduct aan de Lage Kanaaldijk</i></p> |
| OMSCHRIJVING | <p><b>Inleiding</b><br/>Voormalig viaduct van de mergeexploitatie­maatschappij Sint Pieter uit 1916, gelegen binnen de bebouwde kom van Maastricht.</p> <p><b>Beschrijving</b><br/>Het viaduct werd aangelegd in 1916 om mergelsteen vanuit een groeve achter de kerk van Sint Pieter te vervoeren richting de Lage Kanaaldijk, waar de mergel in boten in het kanaal werd geladen. Het transport gebeurde met twee treinen naast elkaar. Vanwege het hoogteverschil tussen de heuvel en het kanaal werd het viaduct aangelegd. In 1921 raakte het uit dienst. Het restant van het viaduct is momenteel in gebruik als loods, de laad- en losinstallatie en het spoor zijn verdwenen.</p> <p>Het gebouw is één bouwlaag hoog met een plat dak en is opgebouwd in een combinatie van mergelsteen en baksteen. De zijgevels zijn opgemetseld in mergelsteen met daarop ca. 1 m bakstenen muurwerk, dat boven het dak uitsteekt, als restant van de balustrades van het viaduct. De muren zijn afgedekt met een gemetselde rollaag. De voorgevel is gemetseld in baksteen en met een forse gemetselde tand met de zijgevels verbonden. In de voorgevel is een (later aangebrachte) poortopening met een dubbele houten poort en een stalen bovenlatei. In de zuidelijke zijgevel zijn zes brede vensters met een bakstenen segmentboogbeëindiging en houten, meerruits ramen.</p> <p>Aan de noordzijde is een lagere zijvleugel, al dan niet oorspronkelijk, met een flauw lessenaardak. Deze heeft een bakstenen voorgevel, die aansluit op die van het hoofdvolume. In de voorgevel is een poortopening met een betonnen latei en houten poortdeuren. De zijvleugel heeft een mergelstenen zijgevel met daarin vensters met een gemetselde segmentboogbeëindiging en getoogde, houten vensters met een meerruits verdeling uit ca.1921. In de tweede travée van de gevel is een poortopening met een houten schuifpoort.</p> <p>In het interieur zijn gemetselde bakstenen bogen, die de dakconstructie droegen waarop de spoorrails waren aangelegd.</p> |

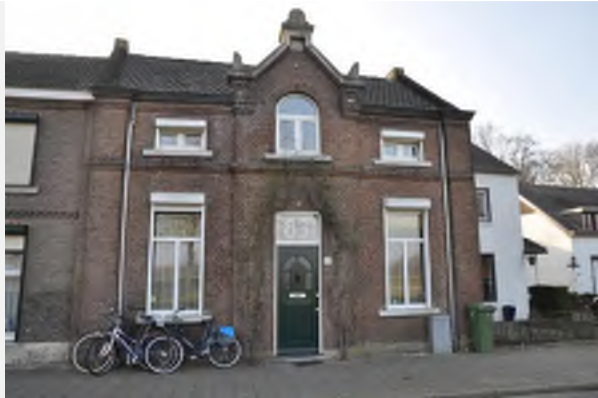
| OMSCHRIJVING | <p><b>Inleiding</b><br/>Voormalige brug- en sluiswachterswoning uit ca. 1855 in eclecticisme stijl, gelegen binnen de bebouwde kom van Maastricht.</p> <p><b>Beschrijving</b><br/>Halfvrijstaand pand, opgebouwd uit anderhalve bouwlaag onder een dwars zadeldak. Het dak is gedekt met gesmoorde kruispannen. In het midden van het dakvlak is een steekkapje dat eindigt tegen een topgevel centraal in de voorgevel. Aan het dak zijn geprofileerde houten bakgoten bevestigd.<br/>De voorgevel heeft een lage gecementeerde plint en is opgetrokken in rode baksteen in kruisverband. De gevel is geleed met gemetselde hoekpilasters en een middenrisaliet. De gevel is drie traveeën breed. In de middelste travee, de risaliet, bevindt zich de toegang. De deur met bovenlicht is relatief recent vernieuwd. Links en rechts ervan zijn vensters met hardstenen onderdorpels, gemetselde segmentboogbeëindigingen en vernieuwde kunststof ramen met moderne rolluikkasten.<br/>Boven de begane grond is een horizontale, bakstenen profiellijst. Op de eerste verdieping, die uitgevoerd is als een mezzanine, is in de middenrisaliet een rondboogvenster met hardstenen onderdorpel en vernieuwd kunststof T-raam. In de beide buitenste gevelassen zijn lage vensters met hardstenen onderdorpels en vernieuwde kunststof ramen met moderne rolluiken.<br/>De risaliet heeft een driehoekige gevelbeëindiging met gemetselde schouderstukken en kunststenen afdeklijsten. Op de buitenhoeken van de gevel en op de top zijn kunststenen sierelementen met schelpmotieven geplaatst. De beide buitenste gevelassen worden afgesloten door een gemetselde profiellijst onder de goot, die bij de hoekpilasters een gestileerd kapiteel vormen.<br/>Het interieur van het pand is vernieuwd, waarbij zowel de structuur als de materialisering is gewijzigd.<br/>Het pand had aanvankelijk dezelfde opzet als de brug- en sluiswachterswoning Lage Kanaaldijk 103, dat in 1898 met een verdieping is verhoogd.</p> |

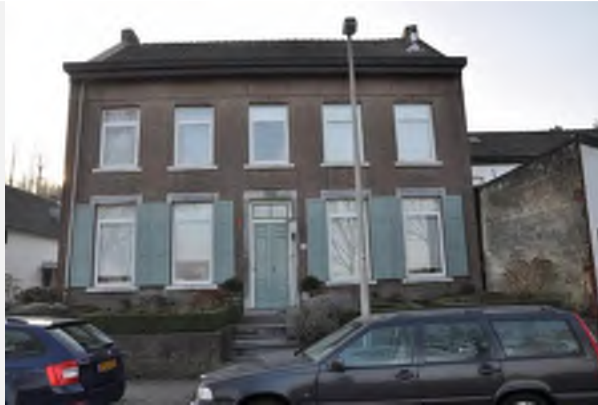
| OMSCHRIJVING | <p><b>Inleiding</b><br/>Vrijstaand woonhuis uit 1863, gelegen binnen de bebouwde kom van Maastricht.</p> <p><b>Beschrijving</b><br/>Vrijstaand pand van twee bouwlagen hoog onder een dwars zadeldak. Het dak is gedekt met gesmoorde Hollandse pannen. Aan het voorste dakschild is een bakgoot met een vernieuwde profiellijst.<br/>De voorgevel heeft een gecementeerde plint en is daarboven opgetrokken in rode baksteen in kruisverband en vijf traveeën breed. De toegang bevindt zich in het midden en deze heeft een hardstenen omlijsting en een (oorspronkelijke) decoratieve dubbele houten voordeur met bovenlicht. Boven de deur is in smeedijzeren cijfers het jaartal '1863' aangebracht. Links en rechts van de deur zijn twee vensters met hardstenen omlijstingen en onderdorpels en vernieuwde kunststof ramen. Ze zijn voorzien van houten vensterluiken, die mogelijk nog oorspronkelijk zijn. Op de verdieping zijn vijf vensters met hardstenen onderdorpels en gemetselde hanenkammen aan de bovenzijde. Ze bevatten vernieuwde kunststof ramen. Boven de vensters zijn terugliggende gemetselde panelen.</p> |

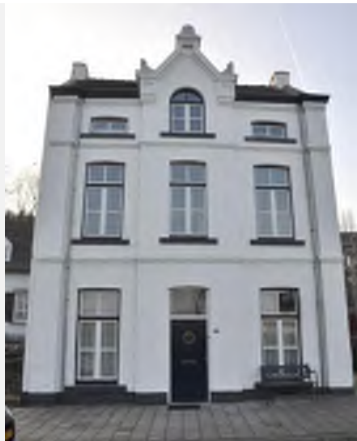
| OMSCHRIJVING | <p><b>Inleiding</b><br/>Voormalige brug- en sluiswachterswoning uit ca.1855 in eclecticisme stijl, gelegen binnen de bebouwde kom van Maastricht.</p> <p><b>Beschrijving</b><br/>Het pand is twee en een halve bouwlaag hoog en heeft een dwars geplaatst zadeldak. Het dak is gedekt met betonnen golfpannen. In het midden van het dakvlak is een steekkapje dat eindigt tegen een topgevel centraal in de voorgevel. Aan het dak zijn geprofileerde houten bakgoten bevestigd.</p> <p>De voorgevel is opgetrokken in rode baksteen in kruisverband en is later wit geschilderd, met een zwarte plint. De gevel is geleed met gemetselde hoekpilasters en een middenrisaliet. De gevel is drie traveeën breed. In de middelste travee, de risaliet, bevindt zich de toegang. De deur met bovenlicht is vernieuwd. Links en rechts ervan zijn vensters met hardstenen onderdorpels, gemetselde segmentboogbeëindigingen en vernieuwde ramen.</p> <p>Boven de begane grond is een horizontale, bakstenen profiellijst. Op de eerste verdieping zijn drie vensters met hardstenen onderdorpels, gemetselde segmentboogbeëindigingen en vernieuwde houten ramen. Boven de verdieping is wederom een bakstenen profiellijst. Op de tweede verdieping, die uitgevoerd is als een mezzanine, is in de middenrisaliet een rondboogvenster met hardstenen onderdorpel en vernieuwd houten T-raam. In de beide buitenste gevelassen zijn lage vensters met hardstenen onderdorpels en vernieuwde houten ramen.</p> <p>De risaliet heeft een driehoekige gevelbeëindiging met gemetselde schouderstukken en kunststenen afdeklijsten. Op de buitenhoeken van de gevel en op de top zijn kunststenen sierelementen met schelpmotieven geplaatst. De beide buitenste gevelassen worden afgesloten door een gemetselde profiellijst onder de goot, die bij de hoekpilasters een gestileerd kapiteel vormt.</p> <p>Het pand is in 1898 met een verdieping verhoogd. Aanvankelijk had het dezelfde opzet als de brug- en sluiswachterswoning Lage Kanaaldijk 83.</p> <p>In 1985 is het interieur gerenoveerd. De interne structuur van het pand is oorspronkelijk gebleven met de authentieke trap en een vakwerkgevel in de gang. De vloeren van de kamers op de eerste verdieping zijn vernieuwd.</p> |

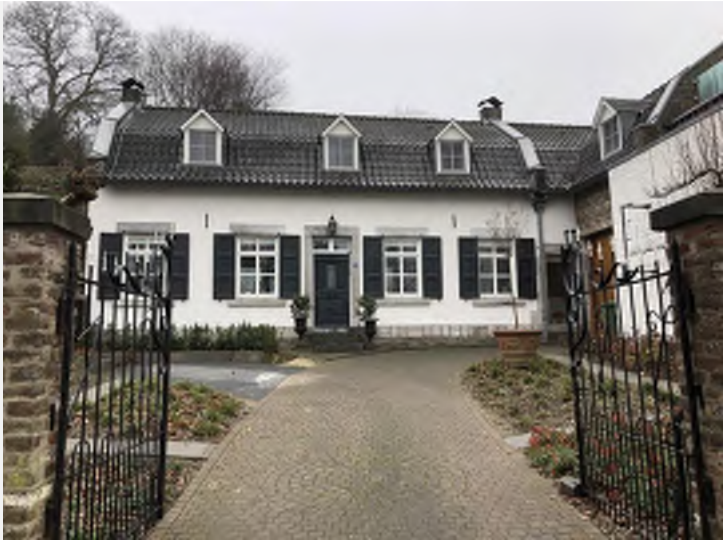
| OMSCHRIJVING | <p><b>Inleiding</b><br/>Woonhuis gelegen binnen de bebouwde kom en buiten het beschermd stadsgezicht van Maastricht. Het pand is gebouwd in het midden van de 19<sup>de</sup> eeuw.</p> <p><b>Beschrijving</b><br/>Halfvrijstaand pand opgebouwd uit een bouwlaag en een zolderverdieping onder een mansardedak dat gedekt is met grijze OHV-pannen, waarbij aan de voorzijde van het pand drie dakkapellen zijn aangebracht. Deze dakkapellen hebben een kapje dat gedekt is met pannen. De mansardekap is deels gewijzigd evenals de vormgeving van de dakkapellen. Aan het dak is een donkergrijze mastgoot gemonteerd. De voorgevel telt vier vensteropeningen. Deze vensteropeningen hebben een rechthoekige vorm en de houten kozijnen zijn gevuld met vensters met roede-verdeling, waarvan de detaillering tijdens een renovatie is gewijzigd. De vensters hebben hardstenen boven- en benedendorpels en zijn voorzien van smalle vensterluiken, welke recent donkergroen zijn geschilderd. De deuropening bevindt zich in het midden van het pand en deze bevat een rechthoekige houten paneeldeur met geled bovenlicht, die ook tijdens een renovatie is gewijzigd. De deur heeft een hardstenen omlijsting.<br/>De voorgevel is opgemetseld met bakstenen in kruisverband en is recent wit geschilderd. Het muurwerk rust op een hardstenen plint. Aan de straat staat een eenvoudig spijlenhekwerk met poorthek tussen gemetselde pylonen.<br/>Het interieur van het pand is geheel gemoderniseerd en door het aanbrengen van enkele grote doorbraken in de scheidingswanden ook qua structuur niet meer oorspronkelijk.</p> |

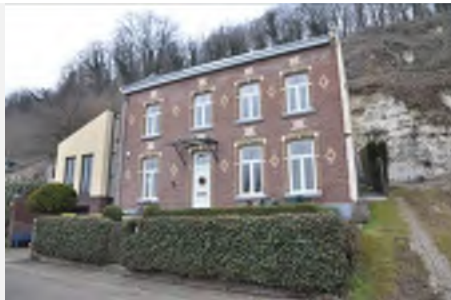
| OMSCHRIJVING | <p><b>Inleiding</b><br/>Woonhuis uit ca.1850, gelegen buiten de bebouwde kom van Maastricht.</p> <p><b>Beschrijving</b><br/>Half vrijstaand pand, opgebouwd uit twee bouwlagen onder een dwars geplaatst zadeldak. Aan het voorste dakschild is een vernieuwde bakgoot met boeiboord en regenwaterafvoer bevestigd. Aan de voorzijde zijn op het dakschild een 12-tal zonnepanelen gelegd.<br/>De voorgevel is opgetrokken in orangerode baksteen, met een gepleisterde plint. De voorgevel is gezandstraald. De gevel is vier gevelassen breed. De toegang bevindt zich in de tweede as van links en deze bevat een vernieuwde voordeur met bovenlicht. Erboven is een (niet oorspronkelijk) afdakje van staal en glas. In de overige gevelassen van de begane grond en in elke gevelas van de verdieping zijn vensters met gecementeerde onderdorpels en vernieuwde kozijnen. In de bovenlichten van alle ramen en de deur bevindt zich glas in lood in dubbele beglazing. Alle gevelopeningen hebben een omlijsting van geprofileerde rode en gele baksteen, met mergelstenen sierblokken op de boven- en onderhoeken en een mergelstenen diamantkop als sluitsteen. Deze zijn door het straalwerk ernstig beschadigd. Boven de ramen van de begane grond en de verdieping zijn in elk travee decoratieve tegeltableaus aan gebracht, samengesteld uit meerkleurige, beschilderde cementtegels. Naast en tussen de vensters zijn gemetselde ruitvormen in gele baksteen aangebracht ter versiering. De zijgevels zijn opgetrokken in mergelsteen. Het pand vertoont stilistische overeenkomsten met het pand Cannerweg 688.<br/>De moderne aanbouw aan de zuidzijde valt niet onder de bescherming.<br/>Het gehele interieur van het bouwwerk is vernieuwd, waarbij zowel de structuur als de materialisering is gewijzigd.</p> |

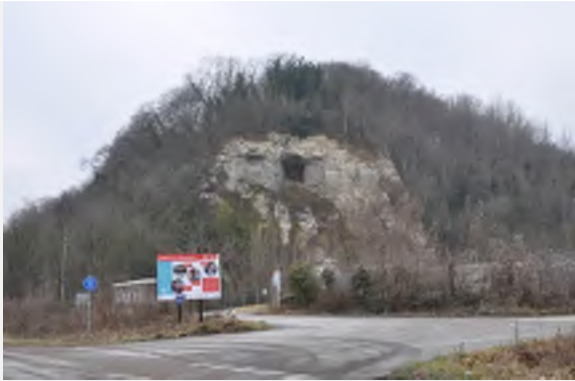
| FOTO'S | <p><i>Één van de gangen van het zuidelijk stelsel, blootgelegd in de afgegraven Sint Pietersberg naast het ENCI-terrein</i></p> |
| OMSCHRIJVING | <p><b>Objectbeschrijving:</b></p> <p>Groevestelsel aangelegd in de middeleeuwen in het zuidelijke deel van de Sint Pietersberg. Na verloop van tijd kwam het in verbinding te staan met het naastgelegen stelsel van Slavante en dat van de oude Caestertgroeve (op Belgisch grondgebied). Door de mergelwinning van de ENCI in de twintigste eeuw, is een groot gedeelte van het gangenstelsel afgegraven. Andere delen zijn ingestort doordat men op de groeve het restpuin van de mergelwinning heeft opgeworpen, de zogenaamde heuvel 'd'n Observant'.</p> <p>Bij de grens met België ligt achter de huizen van Klein Ternaaien een kleine groeve genaamd de Douanegrot. Dit kleine stelsel stond ooit in verbinding met het Zuidelijke stelsel en werd gebruikt voor het omzeilen van de grenscontrole met smokkelwaar. Tijdens de Tweede Wereldoorlog werden er ook piloten en onderduikers de grens over geholpen. Dit gangenstelsel is nog toegankelijk.</p> |

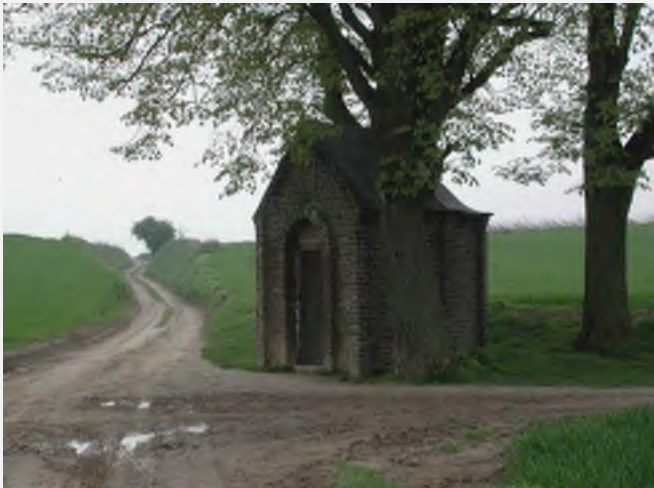
| OMSCHRIJVING | <p>Te midden van de akkers en velden van het Lanakerveld, staat op de kruising van onverharde Lanakerweg en Zouwweg een VELDKAPEL, gewijd aan Onze-Lieve-Vrouw van de Zeven Smarten. De kapel wordt aan drie zijden geflankeerd door drie grote LINDEBOMEN. De kapel is naar schatting gebouwd omstreeks 1900, als vervanging van een oudere veldkapel die door de schutterij van Lanaken was gesticht en tenminste van vòòr 1830 dateerde. De kapel heeft jarenlang dienst gedaan als rustaltaar tijdens de sacramentsprocessie vanuit de parochiekerk van Lanaken. Tegenwoordig worden er jaarlijks bidwegen georganiseerd voor Maria Lichtmis (2 februari en de laatste vrijdag van mei) en voor Maria Tenhemelopneming (15 augustus).</p> <p>De kapel is opgetrokken in rode baksteen met metselwerk in kruisverband, onder zadeldak gedekt met pannen. De hoeken van het bedehuisje, waartoe ook die van de afgeschuinde apsis behoren, zijn voorzien van ondersteunde lisenen. De voorgevel is voorzien van siermetselwerk. Zo is de daklijst gevormd uit een dubbele muizentand en is de rondboogvormige toegang afgewerkt met een vooruitspringende rollaag. Met in goudkleur geverfde keramische stenen is boven de toegang de letter M weergegeven om aan te duiden dat het gebouwtje is gewijd aan de Heilige Maagd Maria. Het boogveld is dichtgemetseld waarbij de houten draagbalk zichtbaar is gelaten. Hierin zijn tussen twee zonnetjes de woorden “Ave Maria” gebeiteld, die “Wees Gegroet Maria” betekenen. Een smeedijzeren hekwerk met verticale pijlen in de kleuren geel en blauw sluit de toegang.</p> <p>Het interieur is wit gepleisterd en wordt geleed door een blauwe rand bij de overgang van de wanden naar het gewelf. De vloer is betegeld in een roodbruine kleur, terwijl de plint is voorzien van een witte tegelrand. Het altaarblad is eveneens betegeld. De sokkel van het beeld is in het midden lager dan aan de zijkanten. Het beeld is een pietà, een zittende Maria die het dode lichaam van Christus ondersteund, nadat hij van het kruis is gehaald. Het beeldje wordt benadrukt door de geschilderde bloemenkrans en de blauwe tekst “H.Maria bidt voor ons”.</p> | |

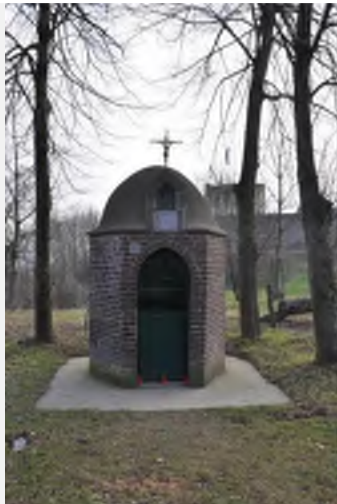
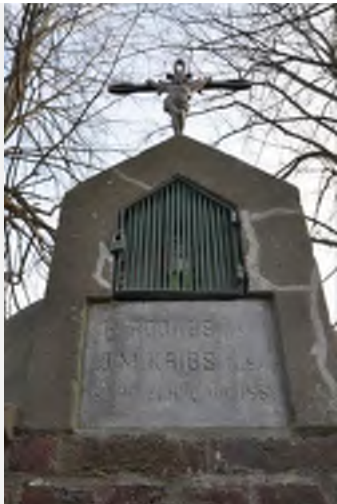
| OMSCHRIJVING | <p><b>Objectbeschrijving:</b></p> <p>Kapelletje gewijd aan de H. Rochus uit 1888. Het kapelletje is opgetrokken in baksteen en heeft een zeshoekig grondplan. Het wordt afgedekt door een klokvormig dakje dat gecementeerd is. In de voorgevel is een spitsboogvormige deuropening, met daarin een stalen deur met opengewerkt hekwerk aan de bovenzijde. Boven de deur, in het dakje, is een beeldnis aangebracht, met daarin een beeldje van de H. Rochus. Eronder is een hardstenen gevelsteen, met daarin de inscriptie: 'H. Rochus – BVO* – J. M. Kribs past., Sint Pieter 16 aug. 1888'.</p> <p>In het kapelletje is nog een (negentiende-eeuws) heiligenbeeldje geplaatst en de vloer is belegd met decoratieve cementtegels. Het dak wordt bekroond door een ijzeren kruis met een metalen corpus.</p> <p>Het kapelletje werd oorspronkelijk opgericht aan de Luikerweg, ter bezwering van de cholera-epidemie. De H. Rochus is de beschermheilige tegen besmettelijke ziekten. Vanwege verdere afgraving van de Sint Pietersberg is het kapelletje in 1972 verplaatst naar de huidige plek.</p> <p>* = bid voor ons</p> |

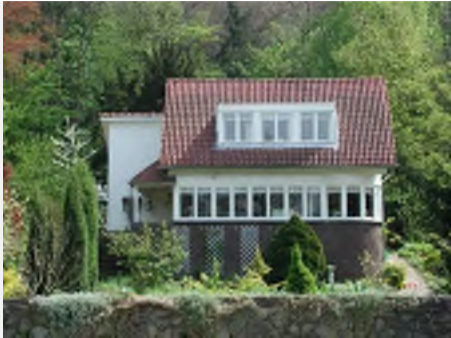
| OMSCHRIJVING | <p><b>Inleiding</b><br/>Zomerhuis gelegen binnen de bebouwde kom en buiten het beschermd stadsgezicht van Maastricht. Het pand is gebouwd in het jaar 1936 naar een ontwerp van architect H. Huydts.</p> <p><b>Beschrijving</b><br/>Vrijstaand pand opgebouwd uit twee bouwlagen en een zolderverdieping onder een zadeldak dat gedekt is met rode pannen, waarbij aan de voorzijde van het pand een brede dakkapel is aangebracht. Deze dakkapel heeft een frontgevel. De voorgevel heeft ongeveer tien rechthoekige houten ongedeelde vensters. In de eerste bouwlaag bevindt zich de garage. Aan de westzijde bevindt zich een ronde hoekerker. In de linker zijgevel bevindt is de entree onder een afdak met leien. De gevels zijn opgemetseld met bakstenen met metselwerk in kettingverband met uitzondering van de plint, deze is wit geschilderd. De garage is later bijgebouwd.</p> |

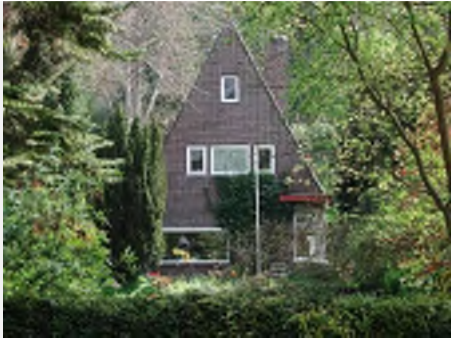
| OMSCHRIJVING | <p><b>Inleiding</b><br/>Landhuis gelegen binnen de bebouwde kom en buiten het beschermd stadsgezicht van Maastricht. Het pand is gebouwd in het jaar 1930 naar een ontwerp van architect A. Boosten in opdracht van de heer Ten Brink. Het woonhuis is op een diep en ietwat hellend grondstuk gebouwd, tegen de wand van de St. Pietersberg.</p> <p><b>Beschrijving</b><br/>Vrijstaand pand opgebouwd uit twee bouwlagen en een zolderverdieping onder een zadeldak dat gedekt is met pannen. Het dak heeft een overstekende dakrand. In het souterrain bevindt zich de garage. In de linker zijgevel bevindt boven de entree een luifel. De rechterhoek van de frontgevel is afgeschuind. De vensteropeningen hebben een rechthoekige vorm en de houten kozijnen zijn gevuld met ongelede vensters. De voorgevel is opgemetseld met bakstenen en heeft een hoog gemetselde schoorsteen. In de gevel strijden het zeer hoge, puntige zadeldak en de asymmetrische opzet om de aandacht. De ingang is subtiel verscholen in een hoekafschuining aan de rechterkant. Een naderhand gebouwde garage met dakterras aan de voorzijde tast het beeld enigszins aan.</p> |

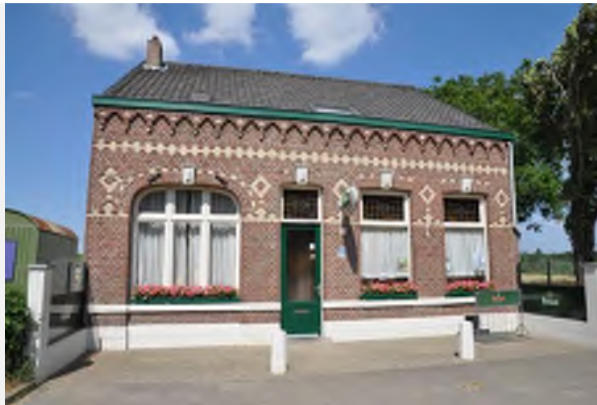
| OMSCHRIJVING | <p><b>Inleiding</b><br/>Woonhuis uit ca.1900 met decoratief metselwerk, gelegen binnen de bebouwde kom van Maastricht.</p> <p><b>Beschrijving</b><br/>Vrijstaand pand van één bouwlaag met een zadeldak met de nok parallel aan de weg. Het dak is gedekt met gesmoorde Hollandse pannen en in het voorste dakvlak is een modern dakvenster. Aan het voorste dakvlak is een houten bakgoot met een vernieuwde lijst. De voorgevel heeft een gepleisterde plint met blokmotief. Daarboven is de gevel opgetrokken in rode baksteen met versieringen in gele baksteen: ruitmotieven tussen de vensters en een gele sierlijst boven de begane grond. Het voegwerk is vernieuwd en de gevel gereinigd, waardoor de bakstenen beschadigd zijn. De gevel is vier gevelassen breed. Links is een brede poortopening met een segmentboogvormige ontlastingsboog, met daarin twee gietijzeren sierankers. Hierin is later een driedelig raam met bovenlichten geplaatst en de plint is aangevuld met dezelfde vormgeving. Rechts van de poort is een toegang met een oorspronkelijk bovenlicht met glas-in-lood en een vernieuwde voordeur. Rechts zijn twee vensters met gemetselde segmentbogen en een hardstenen onderdorpel. Ze bevatten houten ramen met een oorspronkelijk bovenlicht met glas-in-lood. Alle ontlastingsbogen zijn voorzien van een kunststenen sluitsteen met een diamantkopmotief. Onder de goot is een gemetselde tandlijst.</p> |

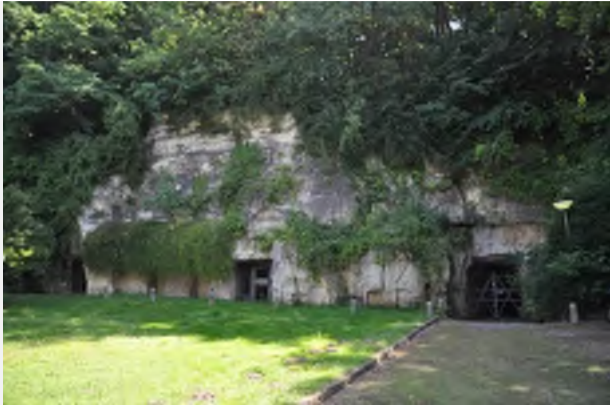
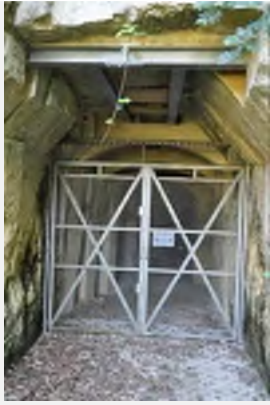
| FOTO'S | <p><i>De rotswand met links de toegang tot het kleine stelsel en rechts de toegang van het grote gangenstelsel van De Scharck</i></p> <p><i>Ingang van het grote stelsel</i></p> |
| OMSCHRIJVING | <p><b>Objectbeschrijving:</b></p> <p>Mergelgroeve aan de westzijde van de Sint Pietersberg, bestaande uit een groot en een klein gangenstelsel. De gangen zijn vanaf de late achttiende of vroege negentiende eeuw aangelegd en de mergelwinning stopte eind negentiende eeuw. Aan de voorzijde is een stuk van de rots via dagbouw gewonnen.</p> <p>In de groeve zijn muurschilderingen en reliëfs vanaf het midden van de negentiende eeuw bewaard, o.a. gemaakt door de Broeders van de Beyart die vanaf 1921 een buitenverblijf naast het grottenstelsel hadden. In 1944 werd in de grotten de nachtmis gevierd, samen met de Amerikaanse soldaten die in de stad gelegerd waren na de bevrijding.</p> |

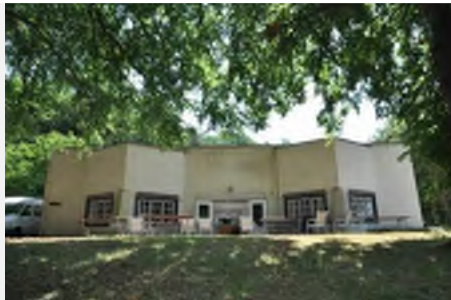
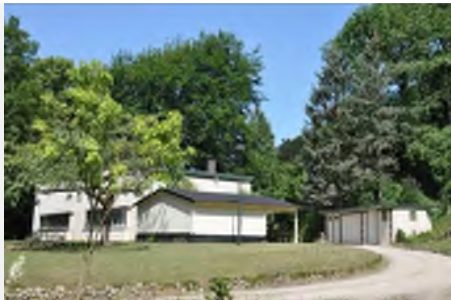
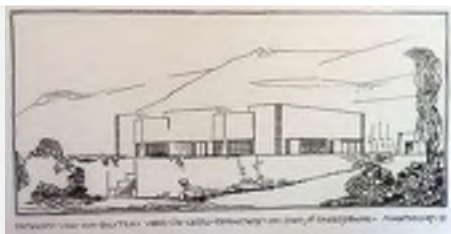
| FOTO'S | <div> <p><i>Buitenhuis De Scharck, voorgevel</i></p> </div> <div> <p><i>Achterzijde met rechts het toiletgebouw</i></p> </div> <div> <p><i>Ontwerptekening voor De Scharck van Alphons Boosten</i></p> </div> |
| OMSCHRIJVING | <p><b>Inleiding</b></p> <p>Buitenhuis van de Broeders van de Beyart van architect A. Boosten uit 1921, gelegen buiten de bebouwde kom van Maastricht.</p> <p><b>Beschrijving</b></p> <p>Vrijstaand gebouw van één bouwlaag hoog, gedekt met een plat dak. Het gebouw heeft een onregelmatig, L-vormig grondplan.</p> <p>De buitenmuren zijn opgetrokken in mergelsteen en voorzien van een pleisterlaag. Tegen de voorgevel zijn twee driehoekige uitbouwen, die zorgen voor een plasticiteit in de gevel. Tegen de punt van de driehoek is een extra decoratieve steunbeer gemetseld. In beide zijden van deze uitbouwen zijn grote, brede vensters met gemetselde omlijstingen. De onderdorpels zijn met lood afgedekt. De vensters bevatten elk drie oorspronkelijke ramen met meerruits roeden verdeling. Tussen de uitbouwen is in het vlakke geveldeel de hoofdtoegang, waarvan de dubbele deuren vernieuwd zijn. In de zuidelijke gevel zijn twee rechthoekige erkeruitbouwen met een loden, overstekend dakje. Ze bevatten elk drie driedelige houten ramen, waarvan de roedenverdeling verwijderd is. De dakrand en de hoeken van het gebouw waren aanvankelijk gedecoreerd met keramische sierstenen, die later verdwenen zijn.</p> <p>Aan de oost- en noordzijde hebben de gevels nog een gemetselde plint. De brede toegangspui aan de oostzijde is vernieuwd. Aan de noordzijde is een steen ingemetseld met de tekst: <i>'Deze steen is gelegd door Br. Bertholdus, algemeen overste, + Feestdag + O.L.V. Boodschap, A.D. 1921'</i>. Aan de noordzijde zijn nog de oorspronkelijke vensters met gemetselde omlijstingen en houten, meerruits ramen aanwezig. De toegangsdeuren zijn vernieuwd.</p> <p>Aan de noordoostzijde van het gebouw is een oorspronkelijk, vrijstaand toiletgebouw van één bouwlaag hoog met een plat dak. Aan de overstekende dakrand is een geprofileerde houten lijst. Het gebouw heeft mergelstenen muren, met bakstenen hoekkolommen en</p> |

| | tussenstijlen. Links zijn twee oorspronkelijke houten deuren. In het midden is een brede poort met moderne deuren en rechts is een vernieuwde houten deur. |

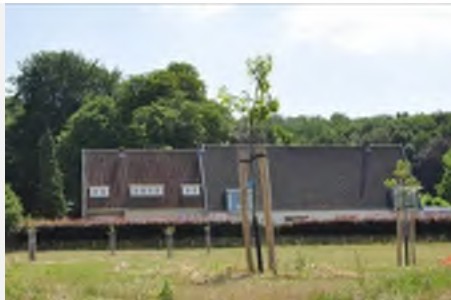
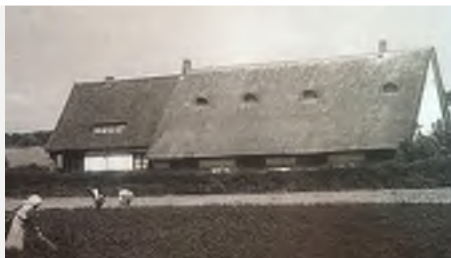
| FOTO'S | <div> <p><i>Boerderij De Schark vanaf de Mergelweg</i></p> </div> <div> <p><i>Zuidelijke zijgevel en achtergevel</i></p> </div> <div> <p><i>De boerderij vlak na de bouw, in 1920</i></p> </div> |
| OMSCHRIJVING | <p><b>Inleiding</b><br/>Voormalige boerderij de Schark uit 1920 van architect A. Boosten, gelegen buiten de bebouwde kom van Maastricht.</p> <p><b>Beschrijving</b><br/>De boerderij bestaat uit een langgerekt, rechthoekig bouwvolume van één bouwlaag met twee aaneengesloten zadeldaken. Het noordelijke deel was in gebruik als woonhuis, het zuidelijke als schuur, momenteel vormen ze samen één woonhuis. Het dak van het woonhuis is gedekt met rode Hollandse pannen, het dak van de schuur was oorspronkelijk met stro gedekt, maar is nu van gesmoorde Hollandse pannen voorzien. Aan de daken zijn zinken mastgoten bevestigd. In het westelijke dakvlak van het woonhuis zijn twee kleine en één grote dakkapel aangebracht, met een plat dak met overstek en vierruits ramen. Alleen de middelste is (qua bouwvorm) oorspronkelijk, al zijn de ramen vernieuwd. In het westelijke dakvlak van de schuur zijn aan beide uiteinden twee grote moderne dakkapellen.</p> <p>De buitengevels zijn opgetrokken in mergelsteen en baksteen (plint). In de voorgevel van het woonhuis is links een overdekt, inpandig terras, met op de hoek een bakstenen kolom. In de terugliggende gevel is een driedelige houten deur met meerruits ramen (vernieuwd naar oud model). In het rechter geveldeel is een breed venster met drie meerruits houten ramen (vernieuwd naar oud model). In de voorgevel van de schuur zijn vier grote, brede vensterpartijen met moderne ramen. Oorspronkelijk waren hier kleine stalramen. De boerderij is in 1968 verbouwd tot woonhuis door architect W. Schellinx.</p> |

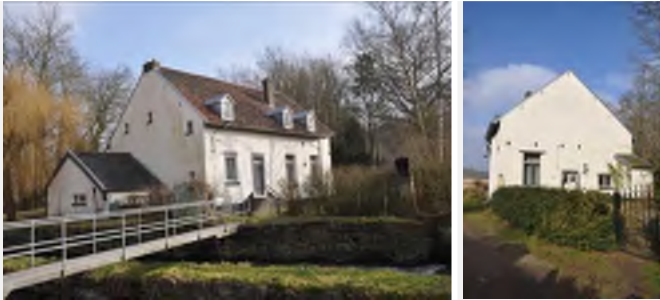
| OMSCHRIJVING | <p><b>Inleiding</b><br/>Traditionele boerenwoning uit het midden van de negentiende eeuw, gelegen buiten de bebouwde kom van Maastricht.</p> <p><b>Beschrijving</b><br/>Vrijstaand pand, opgebouwd uit één bouwlaag onder een zadeldak, met de nok parallel aan de weg. Het dak is gedekt met rode en gesmoorde Hollandse pannen. Aan de dakrand is een zinken mastgoot bevestigd. In het voorste dakvlak zijn drie moderne dakkapellen met zadeldakjes.<br/>Het pand is grotendeels in mergelsteen opgetrokken en later wit gekalkt. Het rechter deel van de voorgevel is (vernieuwd?) in baksteen, evenals de onderste zone van het linker deel van de voorgevel.<br/>De voorgevel is vier traveeën breed. De voordeur bevindt zich in de tweede travee van links en deze heeft een hardstenen omlijsting. Er is een gemetseld, bakstenen bordes. De deur met bovenlicht is modern. Links van de voordeur is een venster met hardstenen boven- en onderdorpels en een modern houten raam. Rechts zijn twee vensters met bakstenen onderdorpels en een gemetselde hanenkam aan de bovenzijde. Ook deze ramen zijn van recente datum. Tussen deze vensters zijn boven elkaar drie schotelankers in de gevel bevestigd. In de oostelijke zijgevel is een toegang met een houten kozijn en moderne deur. Links er van is een hoog venster met een modern houten T-raam, rechts is een laag venster met een dubbel houten raam. Alle gevelopeningen in deze gevel zijn secundair en vrij recent aangebracht.<br/>Aan de westzijde is een éénlaags oorspronkelijke uitbouw met zadeldak.<br/>Op de plek van het pand was in 1830 sprake van een watermolen. Waarschijnlijk is de molen rond het midden van de negentiende eeuw vervangen door het huidige huis.</p> | |

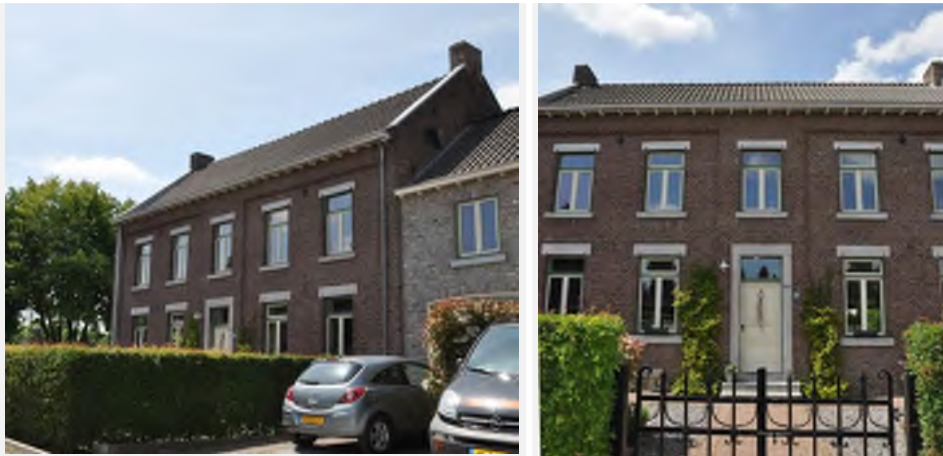
| OMSCHRIJVING | <p><b>Inleiding</b><br/>Woonhuis uit ca.1880, gelegen binnen de bebouwde kom van Itteren.</p> <p><b>Beschrijving</b><br/>Half vrijstaand woonhuis, boven de kelder opgebouwd uit twee bouwlagen met een zadeldak met de nok parallel aan de straat. Het dak is gedekt met verbeterde Hollandse pannen en aan de dakrand is een houten bakgoot op sierklossen bevestigd.<br/>De buitengevels zijn opgetrokken in bruinrode baksteen in kruisverband. Omstreeks 1965 is het voegwerk vernieuwd en gelijktijdig hieraan werd de linker zijgevel voorzien van een cementeerlaag. De voorgevel is vijf traveeën breed en de middelste is uitgemetseld als risaliet. Links van het midden is een kelderlicht met een hardstenen bovendorpel en tralies. De toegang bevindt zich in de middenrisaliet en deze heeft een hardstenen stoepje en een hardstenen omlijsting. De voordeur is vermoedelijk nog oorspronkelijk maar het kozijn en bovenlicht zijn vernieuwd. Links en rechts van de midden travee zijn in iedere bouwlagen twee vensters met hardstenen boven- en onderdorpels. De boven- en onderdorpels vertonen sporen van verdwenen vensterluiken. De gevelkozijnen werden omstreeks de jaren '70 vernieuwd en recent ingevuld met dubbel glas. De twee buitenste traveeën worden aan iedere zijde afgesloten met een gemetselde tandlijst. In de gevel zijn gietijzeren muurankers aangebracht.</p> <p>Vóór het pand staat een oude waterpomp van baksteen, met een hardstenen bekroning. Deze was in 1965 al bij het pand aanwezig.</p> |
