# CULTUURHISTORISCHE RAPPORTAGE

Facetbestemmingsplan Maastrichts Planologisch Erfgoed

April 2020

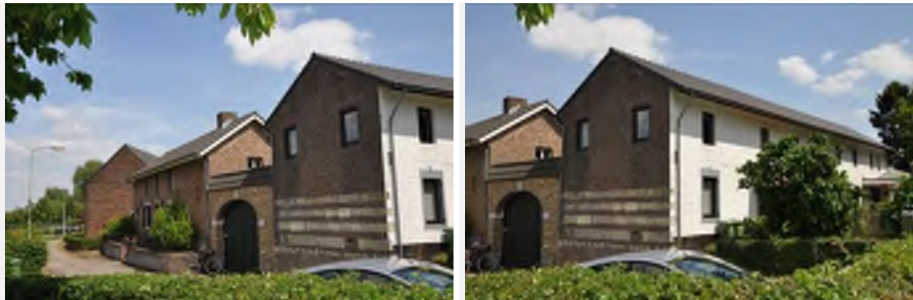
| FOTO'S | <p>Op de Meer 48 (rechts) en nr. 50 (links)</p> <p>Op de Meer 48</p> |
| OMSCHRIJVING | <p><b>Inleiding</b><br/>Hoevecomplex uit de achttiende eeuw, gelegen binnen de bebouwde kom van Itteren.</p> <p><b>Beschrijving</b><br/>Carrévormig complex, bestaande uit twee woningen. Nr.50 omvat de westelijke woonvleugel, een noordelijke en een oostelijke schuur/stalvleugel. Nr.48 omvat de zuidelijke vleugel, momenteel als woonhuis in gebruik.</p> <p><b>Nr.48</b> maakte al in 1817 deel uit van de carréhoeve en was toen al een apart eigendom. Het is een langgerekt bouwvolume van twee bouwlagen hoog onder een zadeldak met de nok haaks op de straat. Het dak is gedekt met gesmoorde verbeterde Hollandse pannen en er zijn zinken mastgoten. De bovenste verdieping is een latere toevoeging, de ophoging begint ter hoogte van de gemetselde onderdorpels van de verdiepingsvensters in de voorgevel.</p> <p>De straatgevel is een topgevel met op de begane grond een afwisseling van baksteen met mergelstenen speklagen. In de geveltop zijn twee moderne vensters met gemetselde onderdorpels en rollagen en moderne ramen.</p> <p>In de zuidelijke zijgevel zijn op de begane grond links twee oude vensteropeningen met daartussen een deuropening, alle omgeven met hardstenen omlijstingen. De vensteromlijstingen hebben duimen van verdwenen vensterluiken. De ramen en deur dateren uit de twintigste eeuw. Boven de deur is een modern afdakje. Rechts van de deur zijn twee secundaire vensteropeningen, waarvan de rechter met een gecementeerde omlijsting, en vervolgens een oude vensteropening met hardstenen omlijsting. Geheel rechts is een moderne rechthoekige terraspui. Op de eerste verdieping zijn zeven vensteropeningen, waarvan enkele met gemetselde segmentbogen. De ramen zijn van recente datum. Aan de achterzijde is een éénlaags, moderne aanbouw.</p> |

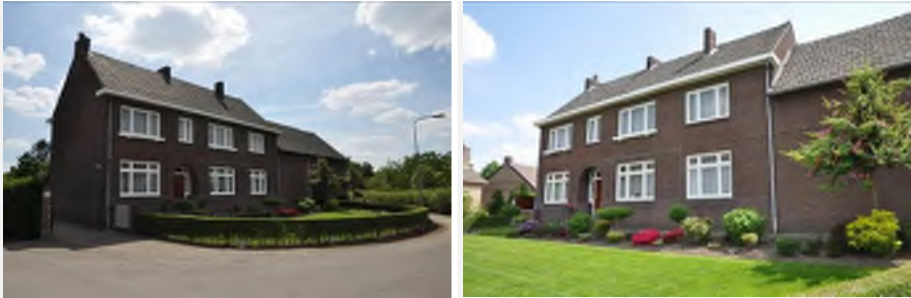
| FOTO'S | <p><i>Het woonhuis (links) en de schuur (rechts)</i>      <i>Op de Meer 52</i></p> |
| OMSCHRIJVING | <p><b>Inleiding</b><br/>Boerderij met woonhuis uit 1936, gelegen binnen de bebouwde kom van Itteren.</p> <p><b>Beschrijving</b><br/>Vrijstaand pand, bestaande uit een woonhuis en rechts daarvan een schuur. Het woonhuis is twee bouwlagen hoog en wordt gedekt door een zadeldak met de nok parallel aan de straat. Het dak is gedekt met Tuiles-du-Nord en aan de dakrand is een houten bakgoot.</p> <p>De buitengevels zijn opgetrokken in rode baksteen in strekkenverband, met een hoge plint in een iets donkerdere tint rood. Deze wordt afgesloten door een gemetselde rollaag. De gevel bestaat uit vier traveeën: drie brede en één smalle (tweede van links). De toegang bevindt zich in de smalle travee en deze heeft een rondboogvormig portiek met een decoratief gemetselde ontlastingsboog, een gemetseld stoepje en twee vierkante, gemetselde bloembakken aan weerszijden. In het portiek zijn halfrond gemetselde kolommen aan weerszijde van de deur. De oorspronkelijke houten voordeur is nog aanwezig en deze is voorzien van zij- en bovenlichten. In de overige drie traveeën van de begane grond zijn brede vensters met oorspronkelijke driedelige houten ramen met bovenlichten. In de bovenlichten is geometrisch glas-in-lood aangebracht. Boven de voordeur is een smal venster met een oorspronkelijk tweedelig houten raam. In de overige drie traveeën zijn brede vensters met oorspronkelijke, driedelige houten ramen. Ze hebben gemetselde onderdorpels en voor het eerste en derde venster van links hangt een oorspronkelijke houten bloembak op dubbele consoles.</p> <p>De schuur is één bouwlaag hoog en heeft een zadeldak, gelijk het hoofdhuis. De voorgevel is opgetrokken in donkerrode baksteen in strekkenverband. Aan de zuidelijke zijgevel is af te lezen dat aan die kant een oudere zijgevel van oranje handgevormde steen bewaard is gebleven. In de voorgevel is een rondboogvormige poort met houten poortdeuren.</p> <p>Op de plek van de huidige boerderij was in 1817 al bebouwing, maar deze is na een brand herbouwd in 1936. De boerderij vormt een cluster met de hoeve Op de Meer 48 en 50.</p> |

| WAARDERING | <p>Het bouwwerk is “kenmerkend” gewaardeerd vanwege zijn historisch-ruimtelijke samenhang en architectonische waarden en meer in het bijzonder omdat:</p> <ul style="list-style-type: none"> <li>• het object een agrarisch ensemble vormt met het naastgelegen pand Op de Meer 48-50: samen is het een cluster van boerderijbebouwing met historische oorsprong.</li> <li>• het ontwerp een hoge mate van architectonische gaafheid bezit.</li> <li>• de straatgevel een waardevolle maatvoering en ritmering bezit.</li> <li>• het een bijzondere detaillering heeft in het metselwerk en het glas-in-lood.</li> <li>• het de typologische kenmerken van het streekeigen bouwen heeft.</li> </ul> |

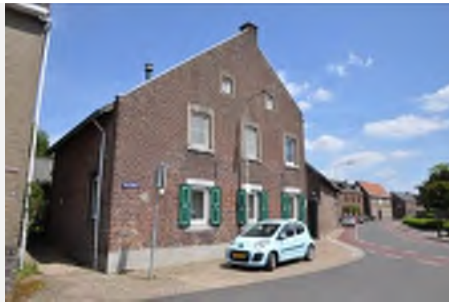
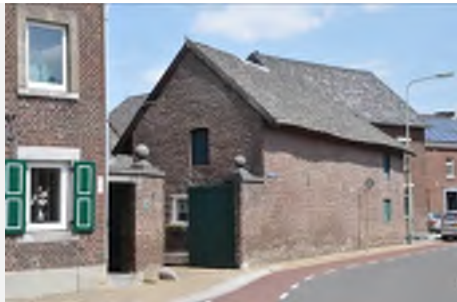
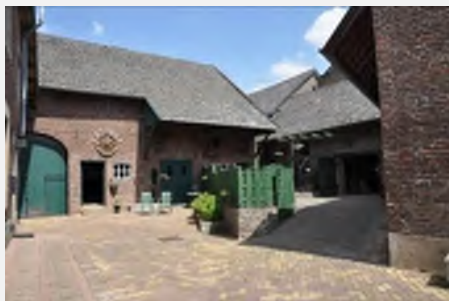
| FOTO'S | <div><p><i>Pasestraat 2A – woonhuis</i></p></div> <div><p><i>De poort en de schuurvleugel aan de straat</i></p></div> <div><p><i>De binnenplaats</i></p></div> <div><p><i>De schouw in de schuurvleugel</i></p></div> | | |
| OMSCHRIJVING | <p><b>Inleiding</b></p> <p>Carréhoeve met een kern uit de achttiende eeuw, gelegen binnen de bebouwde kom van Itteren.</p> <p><b>Beschrijving</b></p> <p>Carrévormig hoevecomplex, bestaande uit een woonvleugel aan de westzijde, een L-vormige schuur/stal aan de zuid-oostzijde en een schuur aan de noordoostzijde. De binnenplaats wordt aan de straatzijde afgesloten door een muur met poort.</p> <p>De <u>woonvleugel</u> is twee bouwlagen hoog en heeft een zadeldak met de nok haaks op de weg. Het dak is gedekt met blauw gesmoorde verbeterde Hollandse pannen en aan de dakranden zijn zinken mastgoten bevestigd.</p> <p>De buitengevels zijn opgetrokken in rode baksteen. In de voorgevel aan de straat is duidelijk zichtbaar dat het gebouw in de twintigste eeuw met een verdieping is opgehoogd: boven de begane grond verdwijnen de hoekklezoren van de rechter hoek en hebben de vensters een andere vormgeving. Het pand is toen tevens verbreed richting het westen, zichtbaar aan de verticale naad op de begane grond. De gevel heeft een gecementeerde plint. Op de begane grond zijn drie vensters met oude, hardstenen omlijstingen met sponningen en duimen van luiken. Recentelijk zijn er nieuwe houten luiken aangebracht. De ramen zijn vernieuwd in kunststof. Boven de begane grond zijn gesmede krulankers in de gevel bevestigd. Op de eerste verdieping zijn drie vensters met gecementeerde omlijstingen en hardstenen onderdorpels. Ze bevatten moderne kunststof ramen. In de geveltop zijn twee kleine vensters met dezelfde vormgeving als die op de verdieping en met kunststof raampjes. De geveltop is voorzien van vlechtingen.</p> <p>De oostelijke zijgevel bevat de toegang met een oorspronkelijke hardstenen omlijsting. De deur is vernieuwd. Links van de deur is een venster met kunststof kozijn en rechts van de deur zijn twee vensters met houten kozijnen. De openingen zijn in de twintigste eeuw aangebracht en voorzien van een gecementeerde omlijsting en hardstenen onderdorpel.</p> | | |

| | <p>Boven de twee middelste vensters zijn gemetselde ontlastingsbogen van oudere, smallere vensters zichtbaar. Geheel rechts is nog een deur met een gecementeerde omlijsting. Op de verdieping zijn vier grote en één klein venster, eveneens met gecementeerde omlijstingen en gedeeltelijk met houten en kunststof ramen.</p> <p>De <u>noordelijke schuur</u> heeft een zadeldak met de nok parallel aan de straat. Het dak is gedekt met gesmoorde oud Hollandse pannen en voorzien van zinken mastgoten. Aan de voorzijde steekt het rechter deel van het dakvlak iets verder door, zodat er een afdak gevormd wordt. De buitengevels zijn opgetrokken in handgevormde rode baksteen. In de voorgevel zijn twee grote poortopeningen met een gemetselde segmentboog. De rechter daarvan is klaarblijkelijk later ingebroken en op een gegeven moment weer dichtgemetseld. De linker bevat nog een oudere houten poort met binnendeur. Tussen de poorten zijn een deur en een venster met een getoogd betonnen raampje. Geheel rechts zijn nogmaals een deur en een venster met betonnen raampje.</p> <p>De <u>zuidwestelijke schuurvleugel</u> is in een L-vorm gelegen aan de straatzijde en heeft een zadeldak met gesmoorde oud Hollandse pannen en voorzien van zinken mastgoten. De buitengevels zijn opgetrokken in handgevormde rode baksteen. Aan de straatzijde zijn sporen van segmentboogvensters te zien, waarvan aan de binnenzijde de houten raamkozijnen met vakverdeling nog aanwezig zijn. De gevel bevat aan de rechterzijde twee houten raamluiken boven elkaar en smeedijzeren ankers. De oostelijke zijgevel bevat eveneens smeedijzeren ankers en een kleine gevelopening.</p> <p>Het hoevecomplex is reeds zichtbaar op de kadastrale minuutkaart uit 1817. In de voorste schuurvleugel was waarschijnlijk in de negentiende eeuw (tijdelijk) de dorpschool van Itteren gevestigd. Hier bevindt zich tevens nog een schouwtje met een laat achttiende-eeuwse schouwmantel (gietijzeren haardomlijsting, houten schouwmantel en gestucte boezem).</p> |

| WAARDERING | <p>Het bouwwerk is “dominant” gewaardeerd vanwege zijn historisch-ruimtelijke samenhang en architectuurhistorische, bouwhistorische en (cultuur)historische waarden en meer in het bijzonder omdat:</p> <ul style="list-style-type: none"> <li>• het object deel uit maakt van de historische dorpskern van Itteren.</li> <li>• het object ruimtelijk bepalend c.q. markant voor de omgeving is door de ligging op het kruispunt van de Pasestraat en de Ruyterstraat.</li> <li>• aan de uiterlijke kenmerken van het object te zien is dat het bouwwerk een oude(re) kern heeft en daarmee bouwhistorisch waardevolle onderdelen bevat.</li> <li>• het een bijzondere detaillering en bijzondere ornamenten heeft, zoals de getoogde hardstenen vensteromlijstingen, de decoratieve afsluitende poort en het schouwtje in de schuur.</li> <li>• het de typologische, functionele, bouwtechnische en architectuurhistorische kenmerken van het streekeigen bouwen heeft.</li> <li>• het object betekenis voor de plaatselijke geschiedenis als uitdrukking van een maatschappelijke ontwikkeling bezit, vanwege de schoolfunctie die de schuur in de negentiende eeuw vervulde.</li> </ul> <p>Waardevolle elementen die bijdragen aan bovengenoemde waardering zijn onder andere:</p> <ul style="list-style-type: none"> <li>• de hardstenen omlijstingen en dorpels</li> <li>• de hardstenen poortbekroningen</li> <li>• de afsluitende muur</li> <li>• de gekrulde muurankers</li> <li>• het venster met luik in de voorgevel van de schuur</li> <li>• de schouw in de schuur</li> </ul> |

- Het is wenselijk om, als de ramen in de voorgevel vernieuwd moeten worden, deze te vervangen door exemplaren met een meer passende materialisering en indeling: dat wil zeggen in hout en met roeden- en raamvleugelverdeling.

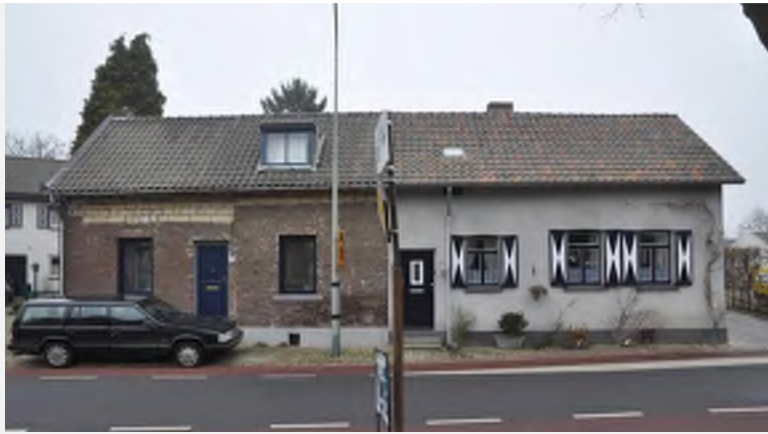
| OMSCHRIJVING | <p><b>Inleiding</b><br/>Dubbel woonhuis met kern van vóór 1817, gelegen binnen de bebouwde kom van Itteren.</p> <p><b>Beschrijving</b><br/>Éénlaags bouwvolume met daarin twee woningen, gedekt met een zadeldak met de nok parallel aan de straat. Beide woningen zijn gedekt met Hollandse pannen. Aan de dakranden zijn zinken mastgoten bevestigd. In het voorste dakschild van nr.16 is een moderne dakkapel met een plat dakje en een houten raam.<br/>De voorgevel van <b>nr.14</b> is voorzien van een cementpleisterlaag. In de donker geschilderde plint is één kelderlicht, rechts in de gevel. De toegang bevindt zich links en deze bevat een moderne deur en heeft een hardstenen stoepje. Rechts van de deur zijn drie getoogde vensters met vernieuwde ramen en hardstenen onderdorpels. Ze zijn recent voorzien van houten vensterluiken.</p> <p>Het bouwvolume staat reeds aangeduid op de kadastrale kaart uit 1817.</p> |

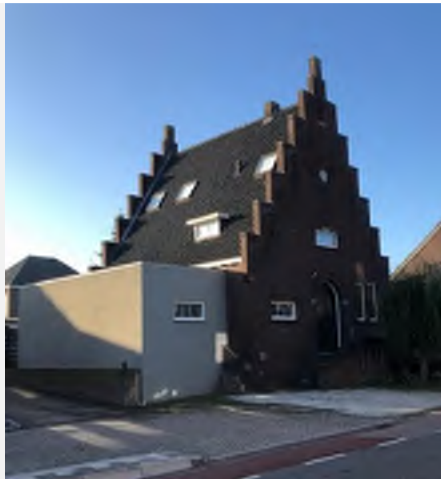
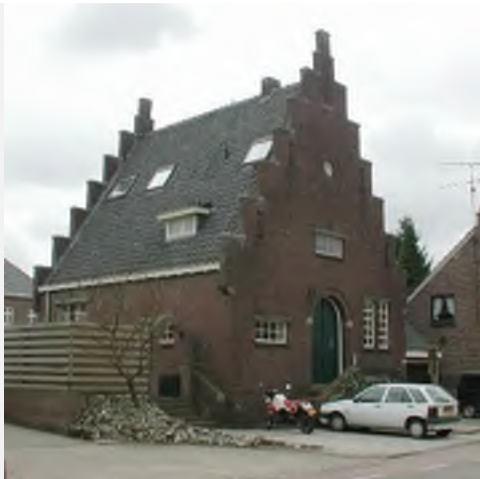
| FOTO'S | <div> <p><i>Pasestraat 25-27 2019</i></p> </div> <div> <p><i>Situatie ca.2008</i></p> </div> | |
| OMSCHRIJVING | <p><b>Inleiding</b><br/>Voormalig gemeentehuis uit 1934 in Traditionalistische stijl, gelegen binnen de bebouwde kom van Itteren.</p> <p><b>Beschrijving</b><br/>Vrijstaand pand, bestaande uit één bouwlaag met een hoge kapverdieping. Het zadeldak is haaks op de straat geplaatst, tussen twee trapgevels in. Het is gedekt met verbeterde Hollandse pannen. In het linker dakvlak is een dakkapel met authentieke vormgeving, houten overstek en dubbel houten raam aanwezig. Daarboven zijn drie moderne dakramen ingelegd. In het rechter dakvlak is een brede (vernieuwde) dakkapel met plat dak en zes ramen rechts daarvan een modern dakraam. Aan de dakranden zijn houten bakgoten met een geprofileerde gootlijst op houten klossen bevestigd.</p> <p>De voorgevel is opgetrokken in rode baksteen in z.g. drieklezorenverband. Centraal voor de gevel is een gemetseld bordes met een trap aan weerszijden. In de blinde voormuur van het bordes is een nis met een (kunst-)stenen omkadering. Het bordes leidt naar de hoofdtoegang die een rondboogvorm heeft en nog de oorspronkelijke houten voordeur bevat. De gemetselde ontlastingsboog is voorzien van kunststenen aanzetstenen. Links van de deur is een liggend, rechthoekig venster met en kunststenen bovenlatei. Het raam is vernieuwd in hout, oorspronkelijk was hier een acht-ruits raam. Rechts van de deur zijn twee smalle, hoge vensters, gekoppeld door een kunststenen latei. Ook hier zijn de oorspronkelijke, meerruits ramen vervangen (in kunststof). In de geveltop is onderaan een liggend, rechthoekig venster met kunststenen bovenlatei en vernieuwd kunststof raam. Alle vensters hebben gemetselde onderdorpels.</p> <p>De trapgevel heeft kunststenen kraagstenen bij de aanzet en afdekplaten op de trappen. Er zijn vier forse, gesmede krulankers aangebracht. In het midden van de geveltop is een klein rond venster met oorspronkelijk raam. De bovenste trap is geaccentueerd met een uitgemetselde verticale baan met kunststenen kraagsteen.</p> <p>Rechts van het (voormalige) raadhuis is een oorspronkelijke garage aanbouw met een zadeldak parallel aan de straat, aan de achterzijde is dit volume recent vergroot. Het dak is gedekt met verbeterde Hollandse pannen en de goot heeft dezelfde geprofileerde lijst als het raadhuis. In de voorgevel is een brede poortopening met een betonnen bovenlatei. Aan de linkerzijde werd zeer recent een éénlaagse uitbouw gerealiseerd met plat dak. De</p> | |

| | gevels zijn geheel voorzien van een cementeerlaag en in de voorgevel is een liggend raam opgenomen. |

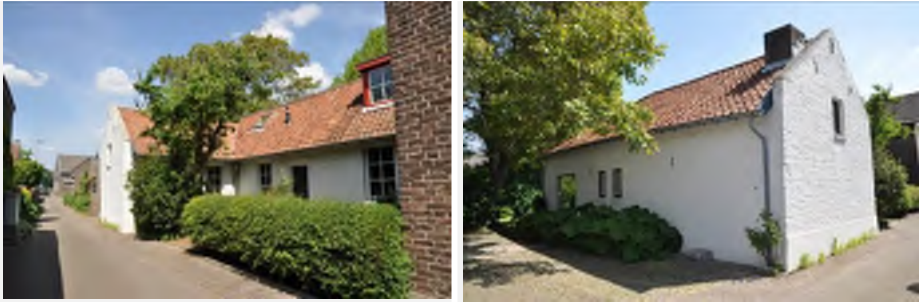
| OMSCHRIJVING | <p><b>Inleiding</b><br/>L-vormige woning uit de negentiende eeuw, gelegen binnen de bebouwde kom van Itteren.</p> <p><b>Beschrijving</b><br/>Half vrijstaand pand, gelegen áchter de bebouwing van Pasestraat 42, grenzend aan het weggetje 'Aan de Maas'. Het bouwvolume heeft een L-vorm en is één bouwlaag hoog, gedekt met twee haaks op elkaar geplaatste zadeldaken. De zadeldaken zijn gedekt met oranje Hollandse pannen. Aan de dakranden zijn zinken mastgoten bevestigd. Vlak achter de topgevel aan de straat is een moderne gemetselde schoorsteen. In het dakvlak van de rechter vleugel is een moderne dakkapel.</p> <p>De buitengevels zijn opgetrokken in baksteen en later wit geschilderd. De topgevel van het westelijke volume is afgedekt met een gemetselde rollaag. In de geveltop zijn oude, gesmede ankers aangebracht ter hoogte van de dakgordingen. Het zijn S-vormige ankers en één krulanker. In de linker zijgevel van dit volume zijn moderne gevelopeningen met gemetselde rollagen: één groot venster en twee kleine. In de rechter zijgevel van dit volume zijn twee oudere vensters met gemetselde segmentbogen en vernieuwde ramen. In de voorgevel van het oostelijke volume zijn twee vensters en een deuropening met gemetselde ontlastingsbogen. De ramen en deuren zijn vernieuwd.</p> <p>Het bouwvolume staat al afgebeeld op de kadastrale minuutkaart uit 1817.</p> | |

| WAARDERING | <p>Het bouwwerk is “kenmerkend” gewaardeerd vanwege zijn historisch-ruimtelijke samenhang en architectonische waarden en meer in het bijzonder omdat:</p> <ul style="list-style-type: none"> <li>• het object deel uit maakt van de historische dorpskern van Itteren, al in 1817 was dit bouwvolume aanwezig.</li> <li>• het de typologische, functionele, bouwtechnische en architectuurhistorische kenmerken van het streekeigen bouwen heeft.</li> </ul> <p>Waardevolle elementen die bijdragen aan bovengenoemde waardering zijn onder andere:</p> <ul style="list-style-type: none"> <li>• het bouwvolume</li> <li>• de kapvorm</li> <li>• de gevelankers</li> </ul> <p>Het pand is niet dominant gewaardeerd vanwege:</p> <ul style="list-style-type: none"> <li>• de aantasting van de authenticiteit door diverse verbouwingen</li> <li>• te weinig uniciteit (sobere vormgeving)</li> </ul> |

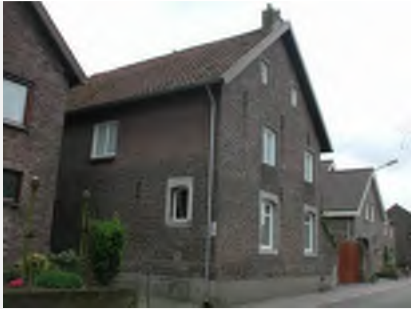
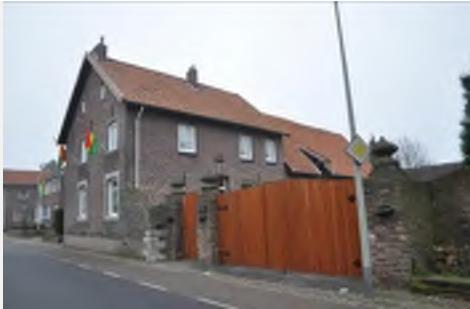
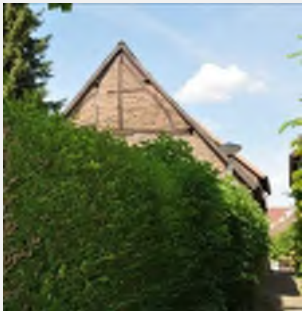
| FOTO'S | <div> <p><i>Pasestraat 45: woonhuis</i></p> </div> <div> <p><i>De zuidelijke zijgevel en de schuur erachter</i></p> </div> <div> <p><i>De achtergevel van de schuur</i></p> </div> |
| OMSCHRIJVING | <p><b>Inleiding</b><br/>Boerderij met kern van vóór 1817, gelegen binnen de bebouwde kom van Itteren.</p> <p><b>Beschrijving</b><br/>Vrijstaand bouwvolume, bestaande uit een woonhuis aan de straat en daarachter een schuur. Beide zijn twee bouwlagen hoog en hebben een zadeldak haaks op de straat. De daken zijn gedekt met rode oud Hollandse pannen en aan de dakranden zijn zinken mastgoten bevestigd.</p> <p>Het woonhuis bestaat uit een oude kern van één bouwlaag hoog, die omstreeks 1940 met een bouwlaag is opgehoogd. Het muurwerk is opgetrokken in rode baksteen: op de begane grond handgevormde steen in kruisverband, en op de verdieping machinale baksteen in halfsteensverband. Er is een gecementeerde plint. De gevel aan de straat is een topgevel. Op de begane grond zijn twee vensters met getoogde hardstenen omlijstingen (late 18<sup>e</sup> eeuw) en vernieuwde kunststof ramen. Op de eerste verdieping en in de geveltop zijn elk twee vensters opgenomen en voorzien van een gecementeerde getoogde omlijsting. Op de eerste verdieping ingevuld met kunststof ramen en in de geveltop nog ingevuld met de authentieke ramen (ca. 1940). In de gevel zijn gesmede krulankers aangebracht, die van de ophoging zijn waarschijnlijk herplaatst van elders. Rechts van de straatgevel loopt het muurwerk op de begane grond door in een aflopende perceel afscheidende muur met boerenvlechtingen, die vrij snel een hoek richting het oosten maakt. De muur is voorzien van mergelstenen hoekblokken. De muur eindigt tegen een van de drie gemetselde poortkolommen met een vaasvormige mergelstenen bekroning. Zowel kolommen alsook bekroning werden gerestaureerd begin jaren '90. De poorten ertussen zijn uit deze zelfde periode afkomstig.</p> <p>De toegang bevindt zich in de zuidelijke zijgevel en deze bevat een twintigste-eeuwse voordeur met bovenlicht. Rechts ervan zijn vensters met moderne ramen inclusief glas-</p> |

| | <p>in-lood ruiten in bovenlichten (ca. 1940). De openingen hebben gemetselde rollagen aan de bovenzijde en zijn ten tijde van de ophoging aan gebracht. Boven de deur is toen een nisje met een Mariabeeldje aangebracht.</p> <p>In de noordelijke zijgevel is op de begane grond, nabij de voorgevel, nog een achttiende-eeuwse getoogde hardstenen vensteromlijsting aanwezig, met een vernieuwd raam.</p> <p>In het interieur worden op begane grond niveau de monumentale onderdelen gevormd door buitengevels i.c.m. schoorsteenkanalen en moerbalken. Het interieur van de verdieping, gevormd door binnenmuren, deurkozijnen, paneeldeuren, architraaflijsten en hang- en sluitwerk is geheel afkomstig uit de ophogingsfase (1940).</p> <p>Het woonhuis en de schuur staan reeds afgebeeld op de kadastrale minuutkaart van 1817. De schuur is opgetrokken in handgevormde baksteen in kruisverband. In de achtergevel is in de geveltop een houten kapspant opgenomen, de openingen zijn in verschillende bouwfasen ingevuld met baksteen. In het interieur worden de monumentale onderdelen gevormd door een eiken moerbalk, op begane grond niveau, en 3 authentieke eiken kapspanten op verdiepingsniveau.</p> |

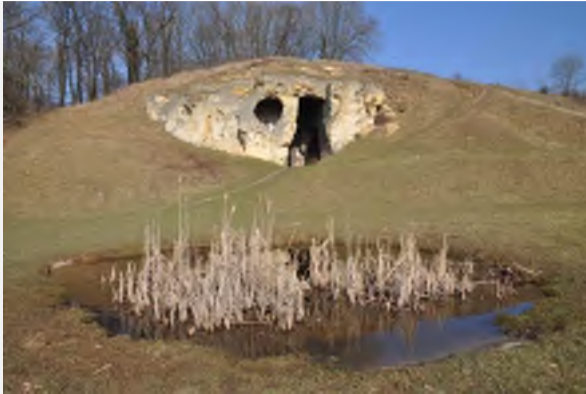
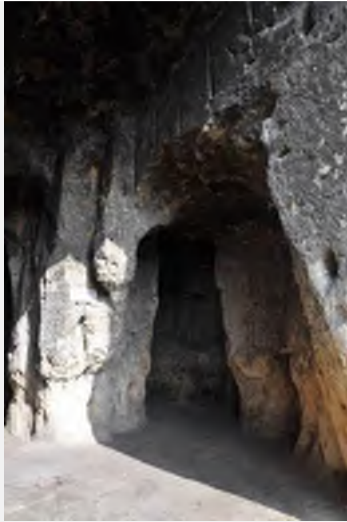
| OMSCHRIJVING | <p><b>Objectbeschrijving:</b></p> <p>Kleine, doch hoge groeve, bestaande uit één gang met plaatselijk een tussenpilaar. Bij de ingang ligt de mergelrots bloot in de helling en er is een hoge rechthoekige entree en links ervan een ronde opening. Bij schemerlicht lijkt dit op een spookachtig gezicht, waardoor men het de naam 'Duivelsgrot' gaf. De grot is ooit tijdelijk gebruikt voor het houden van duiven.</p> |

| WAARDERING | Het object is van cultuurhistorische waarde als historische mergelgroeve in de Sint Pietersberg. Het object is tevens van landschappelijke waarde vanwege het beeldbepalend karakter van de ingangspartij in het omliggende landschap. |

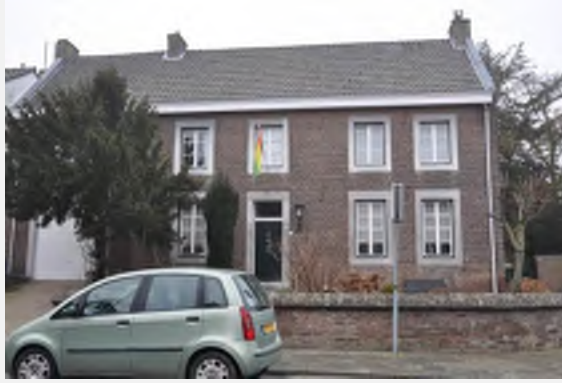
| FOTO'S | <p><i>De voormalige pastorie</i></p> |
| OMSCHRIJVING | <p><b>Inleiding</b><br/>Voormalige pastorie uit de tweede helft van de negentiende eeuw, gelegen binnen de bebouwde kom van Itteren.</p> <p><b>Beschrijving</b><br/>Halfvrijstaand pand, boven een kelder opgebouwd uit twee bouwlagen onder een zadeldak met de nok parallel aan de straat. Het dak is gedekt met gesmoorde verbeterde Hollandse pannen en aan de dakrand is een houten bakgoot bevestigd.<br/>De voorgevel is opgetrokken in rode baksteen in kruisverband. Onderaan is in het midden van de gevel een kelderlicht. De voorgevel telt vier traveeën. De toegang bevindt zich in de tweede travee van links en heeft een hardstenen omlijsting. De deur is vernieuwd, maar heeft een oud kozijn met bovenlicht en een tandlijst op het kalf. Links van de toegang is één venster en rechts zijn er twee. Ze hebben hardstenen omlijstingen en dubbele houten draairamen met een vierruits verdeling (1<sup>e</sup> helft 20<sup>e</sup> eeuw). Op de eerste verdieping zijn vier vensters met hardstenen omlijstingen en dubbele houten draairamen met een drierruits verdeling. In de gevel zijn gesmede S-vormige muurankers aangebracht ter hoogte van de balklagen in het interieur.<br/>Links van de pastorie is een latere aanbouw waar recent een garagepoort in is gemaakt, die niet onder de bescherming valt.<br/>De pastorie staat op de plek waar in 1817 al sprake was van een pastorie, vermoedelijk is het huidige gebouw een midden-negentiende-eeuwse modernisering hiervan.</p> |

| WAARDERING | <p>Het bouwwerk is “dominant” gewaardeerd vanwege zijn historisch-ruimtelijke samenhang en architectuurhistorische waarden en meer in het bijzonder omdat:</p> <ul style="list-style-type: none"> <li>• het object deel uit maakt van de historische dorpskern van Itteren.</li> <li>• het object als pastorie een functionele relatie had met de achtergelegen kerk.</li> <li>• het ontwerp een redelijke mate van architectonische gaafheid bezit.</li> <li>• het de typologische, functionele, bouwtechnische en architectuurhistorische kenmerken van het streekeigen bouwen heeft.</li> <li>• het een plaatselijke uiting van een belangrijke (landelijke) bouwtechniek betreft.</li> <li>• het object betekenis voor de plaatselijke geschiedenis is als laatnegentiende-eeuwse pastorie met oudere voorganger, behorende bij de St. Martinuskerk.</li> </ul> |

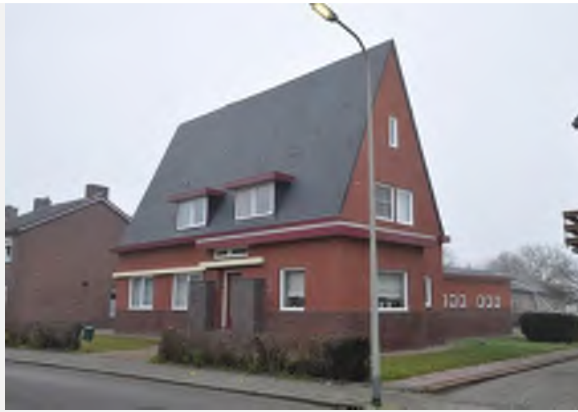
| OMSCHRIJVING | <p><b>Inleiding</b><br/>Woonhuis uit begin jaren '20, gelegen binnen de bebouwde kom van Itteren.</p> <p><b>Beschrijving</b><br/>Vrijstaand pand, opgebouwd uit één bouwlaag onder een hoog, steil opgaand zadeldak met de nok parallel aan de straat. Het dak is gedekt met kunstleien. In het voorste dakvlak zijn twee oorspronkelijke dakkapellen met een plat dakje en een houten boeiboord. Ze hebben vernieuwde, dubbele ramen van kunststof. Aan het dak is een houten bakgoot. De voorgevel heeft een hoge plint van donkerrode baksteen in halfsteensverband en is daarboven opgetrokken in oranje-rode baksteen in halfsteensverband met oranje voegwerk. Het rechter deel van de gevel springt naar voren en gaat rechts als een uitbouw de hoek om. De uitbouw heeft een eigen platte afdekking, met een houten boeiboord. Links in de uitbouw is de toegang, voorzien van brede gemetselde zijpenanten in donkerrode baksteen. De houten deur met groot deurvenster is van latere inbreng, omstreeks 1970. Boven de deur is een kunststenen band/luifel die doorloopt naar het linker geveldeel, tot over de westelijke hoek. Boven de luifel is boven de voordeur een laag bovenlicht met oorspronkelijk dubbel houten raam. Rechts van de voordeur is een vierkant venster met een vernieuwd raam. In het linker geveldeel zijn twee vensters met dubbele, vernieuwde ramen in kunststof.</p> <p>In het interieur zijn in de centrale gang nog oorspronkelijke terazzo vloer, trappen en binnendeurkozijnen (inclusief paneeldeuren en architraaflijsten) aanwezig. Aan de zijde van de woonkamer werd de indeling ingrijpend gewijzigd, ter hoogte van de verdieping is de authentieke indeling / opzet nagenoeg geheel intact gebleven.</p> |

| WAARDERING | <p>Het bouwwerk is “dominant” gewaardeerd vanwege zijn architectuurhistorische waarden en meer in het bijzonder omdat:</p> <ul style="list-style-type: none"> <li>• het object ruimtelijk bepalend c.q. markant voor de omgeving is: het gaat om een uniek bouwvolume en unieke bouwstijl in de dorpskern van Itteren.</li> <li>• het object architectuurhistorische betekenis heeft vanwege de esthetische kwaliteit van het ontwerp.</li> <li>• het object architectuurhistorische zeldzaamheid heeft in relatie tot de gaafheid van het object.</li> </ul> |

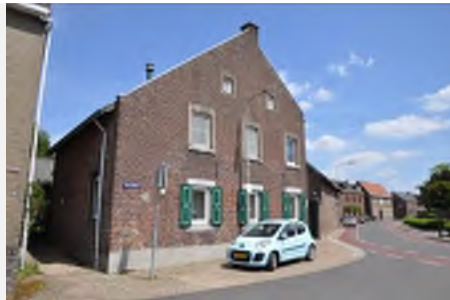
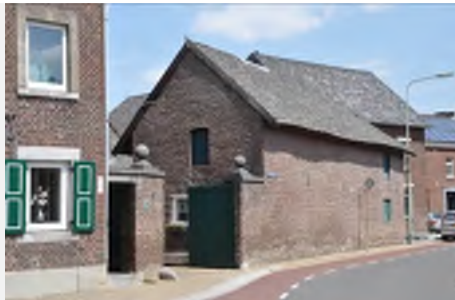
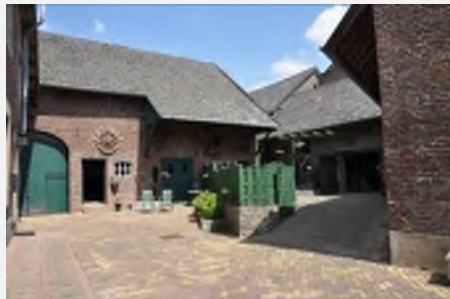
| FOTO'S | <div><p><i>Pasestraat 2A – woonhuis</i></p></div> <div><p><i>De poort en de schuurvleugel aan de straat</i></p></div> <div><p><i>De binnenplaats</i></p></div> <div><p><i>De schouw in de schuurvleugel</i></p></div> | | |
| OMSCHRIJVING | <p><b>Inleiding</b></p> <p>Carréhoeve met een kern uit de achttiende eeuw, gelegen binnen de bebouwde kom van Itteren.</p> <p><b>Beschrijving</b></p> <p>Carrévormig hoevecomplex, bestaande uit een woonvleugel aan de westzijde, een L-vormige schuur/stal aan de zuid-oostzijde en een schuur aan de noordoostzijde. De binnenplaats wordt aan de straatzijde afgesloten door een muur met poort.</p> <p>Het hoevecomplex is reeds zichtbaar op de kadastrale minuutkaart uit 1817. In de voorste schuurvleugel aan de Pasestraat/Ruijterweg was waarschijnlijk in de negentiende eeuw (tijdelijk) de dorpsschool van Itteren gevestigd. Hier bevindt zich nog een schouwte met een laatachttiende-eeuwse schouwmantel (gietijzeren haardomlijsting, houten schouwmantel en gestucte boezem).</p> | | |

| WAARDERING | <p>Het bouwwerk is “dominant” gewaardeerd vanwege zijn historisch-ruimtelijke samenhang en architectuurhistorische, bouwhistorische en (cultuur)historische waarden en meer in het bijzonder omdat:</p> <ul style="list-style-type: none"><li>• het object deel uit maakt van de historische dorpskern van Itteren.</li><li>• het object ruimtelijk bepalend c.q. markant voor de omgeving is door de ligging op het kruispunt van de Pasestraat en de Ruyterstraat.</li><li>• aan de uiterlijke kenmerken van het object te zien is dat het bouwwerk een oude(re) kern heeft en daarmee bouwhistorisch waardevolle onderdelen bevat.</li></ul> | | |

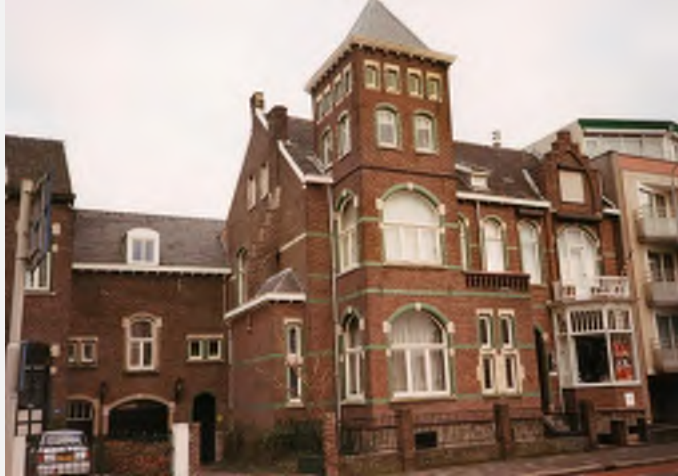
| OMSCHRIJVING | <p><b>Inleiding</b></p> <p>Het huis maakt deel uit van een ensemble bestaande uit de nummers 96, 98, 100 en 102 en is gelegen achter de rooilijn, binnen de bebouwde kom en buiten het beschermd stadsgezicht van Maastricht. Het ensemble is gebouwd in het jaar 1925, oorspronkelijk stamt het ensemble uit een vroegere periode. Het ensemble is gebouwd in de stijl van het Traditionalisme met Eclectische elementen.</p> <p><b>Beschrijving</b></p> <p>Nummer 96 is het meest rechtse deel van het ensemble. Pand met kelder in lengterichting onder een zadeldak, gedekt met muldenpannen en met houten bakgoten op klossen. Het pand is opgetrokken in baksteen met metselwerk in kruisverband. Het geheel wordt verlevendigd door horizontale banden van groene baksteen, venster- en deuromlijstingen in groen geglaazuurde profielstenen, natuurstenen aanzet- en sluitstenen rondom de vensters en in de trapgevel een metselreliëf in de vorm van een spitsboog. De plint is in natuursteen. De vensterkozijnen en deuren zijn segmentboogvormig en rechthoekig met hardstenen vensterdorpels. De voorgevel heeft in de eerste bouwlaag een terug gelegen portaal twee houten deuren (voor nummers 96 en 98) met bovenlicht. Rechts is een erkeruitbouw met balkonhek. De tweede bouwlaag heeft een venster boven de ingang en rechts een balkondeur met zij- en bovenlichten. Boven de balkondeuren van de erker, ingesneden in de dakrand is een trapgevel met topgevelvenster, gelegen in een spitsboorvormige uitsparing in het metselwerk.</p> |

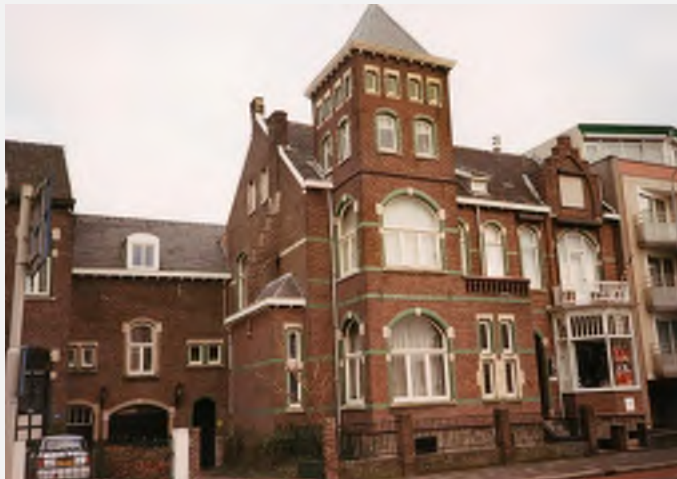
| OMSCHRIJVING | <p><b>Inleiding</b></p> <p>Het huis maakt deel uit van een ensemble bestaande uit de nummers 96, 98, 100 en 102 en is gelegen achter de rooilijn, binnen de bebouwde kom en buiten het beschermd stadsgezicht van Maastricht. Het ensemble is gebouwd in het jaar 1934, oorspronkelijk stamt het ensemble uit een vroegere periode. Het ensemble is gebouwd in de stijl van het Traditionalisme met Eclectische elementen</p> <p><b>Beschrijving</b></p> <p>Nummer 98-100 is een drielaags pand met kelder in lengterichting onder zadeldaken gedekt met muldenpannen en torenspits onder leien in Maasdekking, alles met houten bakgoten op klossen. In de dakschilden bevinden zich twee dakkapellen. Het pand is opgetrokken in baksteen met metselwerk in kruisverband. Het geheel wordt verlevendigd door horizontale banden van groene baksteen, venster- en deuromlijstingen in groen geglazuurde profielstenen, natuurstenen aanzet- en sluitstenen rondom de vensters en in de trapgevel een metselreliëf in de vorm van een spitsboog. De plint is in natuursteen. De vensterkozijnen en deuren zijn segmentboogvormig en rechthoekig met hardstenen vensterdorpels. Links van het pand ligt op de punt van de achtergevel en de linkergevel een uitbouw. Tegen de linkerzijgevel aan bevindt zich een aanbouwtje met schilddak en daarboven een trapsgewijze uitkragende steunbeer die overgaat in een schoorsteen. Aan de linkerzijde van de voorgevel zijn een toren en een uitbouw met balkon.</p> <p>De voorgevel van de aanbouw heeft in de eerste bouwlaag van links naar rechts een deur met segmentboogvormig bovenlicht (Behorend bij nummer 102), een poort en een segmentboogvormige deur. In de rechterzijgevel van de uitbouw is een smal venster met bovenlicht. Daarnaast zijn in linkerzijgevel en voorgevel van de toren een groot venster, daarnaast in de uitbouw twee smalle vensters met bovenlicht en in de rechterzijgevel weer twee smalle vensters met bovenlicht. Daarnaast zitten in een terug gelegen portaal twee houten deuren met bovenlicht. De tweede bouwlaag kent in de voorgevel van de aanbouw de volgende gevelopeningen: twee geschakelde vensters (weer behorend bij nummer 102), een groot venster en twee geschakelde vensters. Verder in de toren in linker- voor- en rechterzijgevel een groot venster. Daarnaast een balkondeur en een venster boven de ingang. In de derde bouwlaag van de voorgevel (het betreft hier de toren) zijn in linker-</p> |

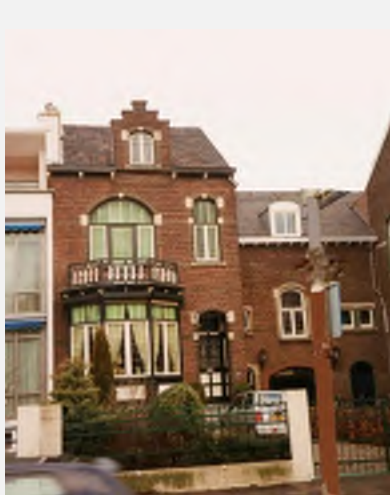
| OMSCHRIJVING | <p><b>Inleiding</b></p> <p>Het huis maakt deel uit van een ensemble bestaande uit de nummers 96, 98, 100 en 102 en is gelegen achter de rooilijn, binnen de bebouwde kom en buiten het beschermd stadsgezicht van Maastricht. Het ensemble is gebouwd in het jaar 1925, oorspronkelijk stamt het ensemble uit een vroegere periode. Het ensemble is gebouwd in de stijl van het Traditionalisme met Eclectische elementen.</p> <p><b>Beschrijving</b></p> <p>Nummer 102 is een tussenwoning, opgebouwd in twee bouwlagen, zolderverdieping en kelder in dwarsrichting onder zadeldak, gedekt met muldenpannen. Het dak heeft een groen geschilderde bakgoot op witte klossen en ingesneden in de dakrand bevindt zich een topgeveltje, dat als trapgevel eindigt. Hier bevindt zich een segmentboogvormig zoldervenster. Het pand is opgetrokken in baksteen met metselwerk in kruisverband, en heeft een natuurstenen plint. Het geheel is verlevendigd door groene speklagen.</p> <p>De voorgevel heeft in de eerste bouwlaag links een grote houten erker met balkon in de tweede bouwlaag. De erker heeft een samengesteld glas-in-lood venster. Het balkon heeft een houten balustrade en een balkondeur met zijramen en een rondboogvormig bovenlicht. De ingang bevindt zich rechts in de voorgevel en bestaat uit een terug liggende houten deur met bovenlicht, achter een segmentboogvormige afsluiting in de voorgevel. De entree heeft een hardstenen trap. Boven deze opening op de tweede bouwlaag bevindt zich een raam met stolpstel eveneens afgesloten door een segmentboogvormige afsluiting. Alle vensters, met uitzondering van het topgevelvenster, zijn voorzien van groen getint glas-in-lood. De segmentboogvormige en rondboogvormige vensters hebben natuurstenen aanzet- en sluitstenen. De rechterzijgevel is blind. Rechts van het pand bevindt zich in het terug liggende deel een poort met segmentboogvorming bovenlicht en daarboven een gekoppeld venster.</p> |

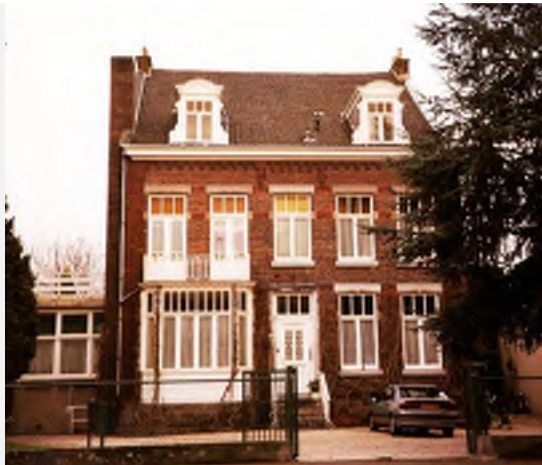
| OMSCHRIJVING | <p><b>Inleiding</b><br/>Herenhuis, gelegen achter de rooilijn in Scharn, binnen de bebouwde kom en buiten het beschermd stadsgezicht van Maastricht. Het pand is gebouwd in het jaar 1905 in de stijl van het Traditionalisme.</p> <p><b>Beschrijving</b><br/>Vrijstaand pand, opgebouwd in twee bouwlagen en een zolderverdieping en souterrain in lengterichting onder zadeldak gedekt met Hollandse pannen. Het dak heeft twee decoratieve houten dakkapellen. Deze dakkapellen hebben vleugelstukken en T-vensters met roedeverdeling. Aan het dak bevindt zich een bakgoot met een houten gootlijst. De goot is in een witte kleur geschilderd. Op de nokken bevinden zich twee schoorstenen. Onder de daklijst zijn lisenen en siermetselwerk aangebracht. Het pand is opgetrokken in baksteen met metselwerk in kruisverband. Het geheel is verlevendigd met siermetselwerk onder de daklijst, hoeklisenen en een in rustica gepleisterde plint. De voorgevel heeft drie vensterassen in de tweede bouwlaag en twee vensterassen in de eerste bouwlaag. De vensteropeningen hebben een rechthoekige vorm en de houten kozijnen zijn gevuld met T-vensters met roedeverdeling. De vensters hebben betonnen lateien en betonnen dorpels. De bovenlichten van de vensters zijn geleed. De deuropening bevindt zich in het midden van het pand en deze bevat een rechthoekige houten deur met geleed bovenlicht en glaspaneel. Links van het pand bevindt zich een polygonale houten erker met balkon en balkonhek. Het balkon heeft twee balkondeuren. Daarnaast bevinden zich drie vensters. De rechterzijgevel heeft drie grote vierkante vensters die boven elkaar gesitueerd zijn in de eerste en tweede bouwlaag en in de zolderverdieping. Deze gevel heeft tevens muurankers. De linkerzijgevel heeft in de eerste bouwlaag een grote vierkante erker met gecementeerde plint en daarboven een rij vensters. In de tweede bouwlaag is een balkondeur, met aan weerszijden twee vensters. Rechts van de erker is een grote schoorsteen die verticaal over de hele gevel loopt. Het pand heeft een symmetrische gevelopbouw en een asymmetrische gevelindeling.</p> |

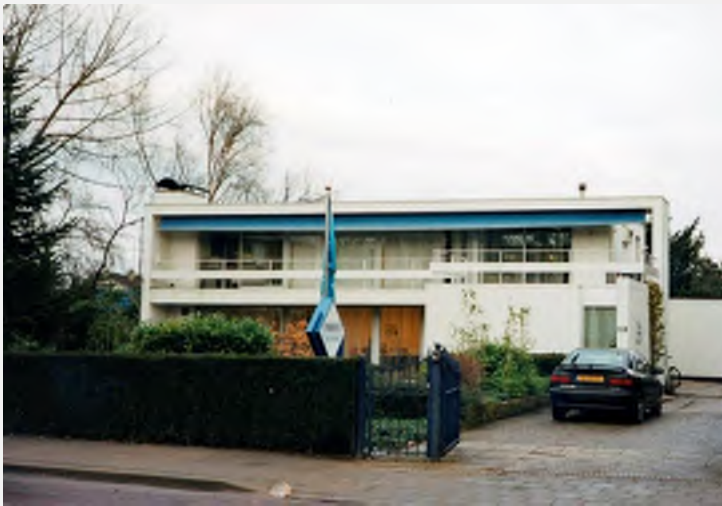
| OMSCHRIJVING | <p><b>Inleiding</b></p> <p>Modernistisch woonhuis, gebouwd in 1959, naar ontwerp van Gerard Snelder. Het pand is gesitueerd achter de rooilijn, binnen de bebouwde kom van Maastricht in de wijk Scharn. Het geheel is gebouwd als de voormalige directeurswoning van de kachelpijpenfabriek Cox-Geelen. Dit vroege werk van Snelder is het meest uitgesproken woonhuis in zijn oeuvre einde jaren vijftig, begin jaren zestig in Maastricht. Het huis is min of meer een bewerkte blokvorm. Buiten-zijn en binnen-wonen is aan de voorzijde, de zuidkant, extreem op elkaar betrokken. Grote glazen schuifpuien betrekken op de verdieping iedere ruimte bij het terras over de volle breedte. Op de begane grond was een vijver kort naar de open gevel toegeschoven waardoor die erin kan weerspiegelen. Deze is bij de herinrichting van het parkeergebied AH verdwenen.</p> <p><b>Beschrijving</b></p> <p>Tweelaags pand, gelegen in de lengterichting, onder plat dak. Het pand is opgetrokken in baksteen, maar is wit geverfd. Het pand is L-vormig, waarbij het rechterdeel van het pand naar voren springt.</p> <p>De voorgevel heeft in de eerste bouwlaag een glazen wand tot het rechtergedeelte dat naar voren springt. In het naar voren gelegen gedeelte is een smal venster aangebracht. De tweede bouwlaag heeft over de hele breedte een balkon dat doorloopt tot over het naar voren gelegen gedeelte. De gevel ligt iets terug ten opzichte van de eerste bouwlaag. De hele tweede bouwlaag heeft een glazen wand. Het afdak boven het balkon loopt iets door en steunt op een paal die naast de rechterzijgevel van het woonhuis is gesitueerd.</p> <p>Hier is duidelijk de invloed van G. Rietveld merkbaar; functionele vormgeving, muur- en glasvlakken in licht compositie en relatie met omringende tuin. De tuin is grotendeels opgeofferd bij de aanleg van het parkeerterrein AH</p> |

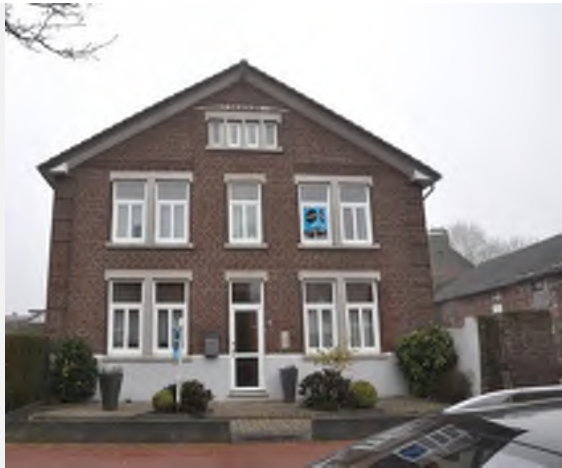
| OMSCHRIJVING | <p><b>Inleiding</b><br/>Woonhuis uit 1926 in Nieuw historiserende stijl, gelegen binnen de bebouwde kom van Borgharen.</p> <p><b>Beschrijving</b><br/>Vrijstaand woonhuis, als onderdeel van een voormalig agrarisch complex. Het woonhuis is twee bouwlagen hoog en heeft een zadeldak haaks op de weg. Aan de westzijde en aan de achterzijde is een voormalige schuur (nu behorend tot het woonhuis) die niet binnen de bescherming vallen.</p> <p>De voorgevel heeft een gepleisterde plint met blokmotief en is daarboven opgetrokken in rode baksteen in kruisverband. Boven de beide bouwlagen zijn gemetselde rollagen. Op de hoeken van de gevel zijn gemetselde, geblokte lisenen. De gevel is drie gevelassen breed. In het midden bevindt zich de toegang, waarvan de deur met bovenlicht is vernieuwd in kunststof. Boven de deur is een smal venster met vernieuwd kunststof T-raam. In de twee buitenste gevelassen is in iedere bouwlaag een dubbel, gekoppeld venster met vernieuwde kunststof T-ramen. Alle gevelopeningen hebben een kunststenen onderdorpel en afgeschuinde latei. Tussen de gekoppelde vensters is een kunststenen stijl. In de geveltop zijn vier kleine, gekoppelde vensters met kunststenen latei, onderdorpel en tussenstijlen. Erboven is een gemetselde segmentboog aangebracht met in het boogveld in twee kleuren kunststeen het jaartal '1926'. De driehoekige gevelvelden van de geveltop zijn licht vooruitspringend gemetseld en hebben aan de onderzijde een gemetseld tandfries.</p> <p>Het dak is gedekt met betonpannen en het overstek is aan de onderzijde met kunststoffen schrootjes bekleed. Aan de dakranden zijn zinken mastgoten bevestigd.</p> |

| WAARDERING | <p>Het bouwwerk is "kenmerkend" gewaardeerd vanwege zijn architectuurhistorische waarden en meer in het bijzonder omdat:</p> <ul style="list-style-type: none"> <li>• het object ruimtelijk bepalend c.q. markant voor de omgeving is.</li> <li>• het object architectuurhistorische betekenis heeft vanwege de esthetische kwaliteit van het ontwerp.</li> <li>• de straatgevel een waardevolle maatvoering en ritmering bezit.</li> </ul> |

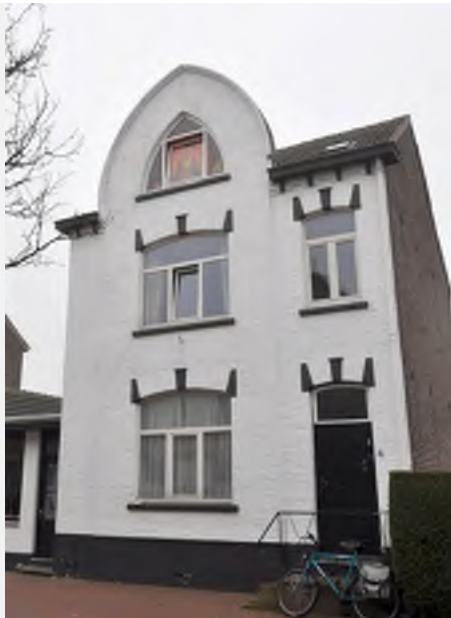
| OMSCHRIJVING | <p><b>Inleiding</b><br/>Woonhuis in expressionistische stijl uit ca. 1925, gelegen binnen de bebouwde kom van Borgharen.</p> <p><b>Beschrijving</b><br/>Vrijstaand woonhuis, opgebouwd uit twee bouwlagen onder een zadeldak met de nok parallel aan de straat. Haaks op het hoofddak is een steekkap die eindigt tegen de forse geveltop boven het linker deel van de voorgevel.<br/>De voorgevel heeft een gepleisterde plint en is opgetrokken in baksteen. Het muurwerk is later wit geschilderd. De gevel bestaat uit een brede gevelas links en een smalle gevelas rechts. De linker gevelas komt naar voren als een risaliet en wordt bekroond met een spitsboogvormige topgevel. In deze as is op de begane grond en eerste verdieping een breed venster met een (kunst-)stenen onderdorpel en een gemetselde segmentboog met (kunst-)stenen aanzet- en sluitstenen. De ramen zijn vernieuwd. In de geveltop is een spitsboogvormig, breed venster met een oorspronkelijk raam dat een vierkant binnenraam heeft. In de geveltop is siermetselwerk aangebracht. In de rechter gevelas is op de begane grond de toegang met een vernieuwde voordeur. De opening heeft een gemetselde segmentboog met (kunst-)stenen aanzet- en sluitstenen. Vóór de deur is een trapje. Op de eerste verdieping is een venster met vernieuwd raam en (kunst-)stenen aanzet- en sluitstenen. De gevel wordt afgesloten door een gemetseld tandfries. Aan de dakrand is een houten bakgoot op consoles bevestigd. Het dak is gedekt met verbeterde Hollandse pannen. In het voorste dakvlak is een klein dakraam. In het achterste dakvlak is een grote dakkapel met lessenaardak.</p> |

| WAARDERING | <p>Het bouwwerk is “kenmerkend” gewaardeerd vanwege zijn architectuurhistorische waarden en meer in het bijzonder omdat:</p> <ul style="list-style-type: none"> <li>• het object architectuurhistorische betekenis heeft vanwege de esthetische kwaliteit van het ontwerp.</li> </ul> |

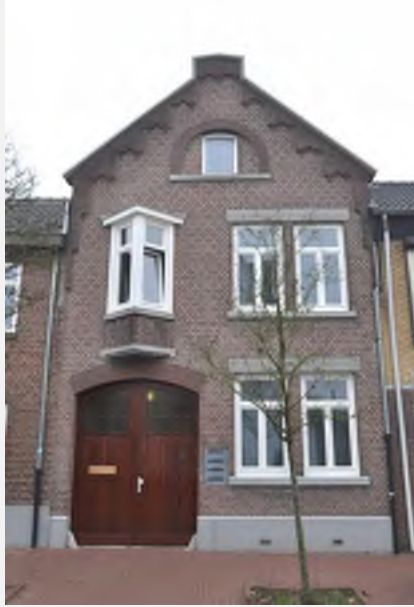
| OMSCHRIJVING | <p><b>Inleiding</b><br/>Woonhuis uit ca.1920, gelegen binnen de bebouwde kom van Borgharen.</p> <p><b>Beschrijving</b><br/>Rijwoning van twee bouwlagen hoog met een kapverdieping onder een een zadeldak haaks op de straat.<br/>De voorgevel is een tuitgevel en heeft een gladde, gepleisterde plint. De gevel is opgetrokken in rode baksteen in kruisverband en heeft twee gevelassen. In de linker as is een poortopening met een gemetselde segmentboog, die voorzien is van vernieuwde, dubbele houten deuren en oorspronkelijke hardstenen schampstenen aan de onderzijde van de dagkanten. Rechts van de poort zijn twee vensters met vernieuwde houten T-ramen, die gekoppelde kunststenen boven- en onderdorpels hebben. Erboven, op de verdieping, is eenzelfde gekoppeld venster. Boven de poort is een tweezijdig uitgemetselde erker met een gemetselde borstwering op een kunststenen bodem. De twee erkerramen zijn vernieuwd en de erker heeft een plat dakje met houten overstek. In de geveltop is een rondboogvormige nis met een gemetselde boog en daarbinnen een kleiner, getoogd venster met een oorspronkelijk raam. Aan de onderzijde is een kunststenen onderdorpel. De geveltop is geaccentueerd met een trapsgewijs oplopend gemetseld fries in rode baksteen met donkere voeg.</p> |

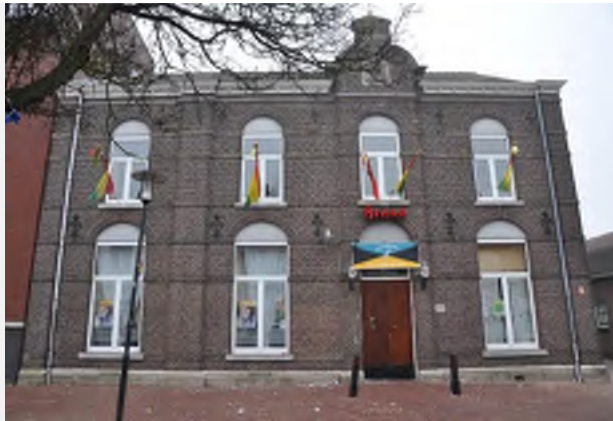
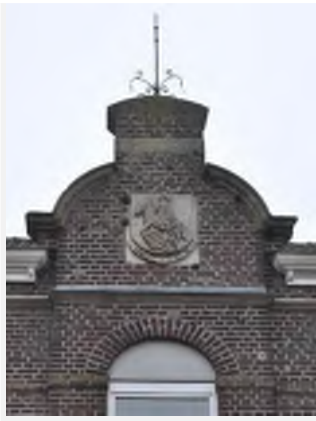
| FOTO'S | <p><i>Het voormalig gemeentehuis van Borgharen</i></p> <p><i>De geveltop met gemeentewapen</i></p> |
| OMSCHRIJVING | <p><b>Inleiding</b><br/>Voormalig gemeentehuis van Borgharen uit 1907, gelegen binnen de bebouwde kom van Borgharen.</p> <p><b>Beschrijving</b><br/>Halfvrijstaand pand, opgebouwd uit twee bouwlagen onder een zadeldak met de nok parallel aan de straat. Het dak is gedekt met gesmoorde Hollandse pannen.<br/>De voorgevel heeft een gecementeerde plint met sierprofiel aan de bovenzijde. De gevel is opgetrokken in rode baksteen in kruisverband en heeft sierbanden van gele baksten ter hoogte van de onderdorpels, kalven en bovendorpels van de vensters. De gevel is verticaal geleed met hoeklisenen, een liseen tussen de linker twee gevelassen en een risaliet in de derde gevelas van links. In de risaliet bevindt zich de toegang, met een vernieuwde deur en oorspronkelijk bovenlicht. Links van de toegang zijn twee vensters, rechts één. Op de verdieping zijn vier vensters. Ze bevatten vernieuwde T-ramen en hebben hardstenen onderdorpels. Alle gevelopeningen hebben een rondboogvormige ontlastingsboog. De boogvelden zijn dichtgezet met een beplating, mogelijk gaat er siermetselwerk achter schuil. Ter hoogte van de ontlastingsbogen zijn in iedere bouwlaag decoratieve gesmede muurankers aangebracht. De gevel wordt afgesloten door een gepleisterde waterlijst en daarboven de geprofileerde houten gootlijst met sierklosjes. Deze gootlijst wordt doorbroken bij de risaliet, die bekroond wordt door een topgevel in de vorm van een gebroken halfrend fronton met een hoge middentuit. In de geveltop is een stenen reliëf met het gemeentewapen van Borgharen (St. Martinus en de bedelaar) aangebracht en daaronder een banier met de tekst 'Borgharen'. De geveltop is afgedekt met geprofileerde dekstenen.</p> <p>In de zijgevel is een hardsteen opgenomen, die geplaatst is bij de bouw van het gemeentehuis. De tekst is sterk verweerd: '....eerste steen gelegd... [...]ber 1907, Baron Rafael de Selys Longchamps, [...]ens burgemeester, Meijers – Croute architect'.</p> |

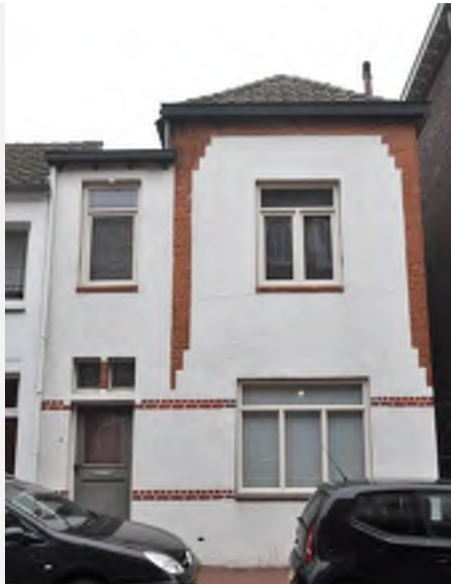
| OMSCHRIJVING | <p><b>Inleiding</b><br/>Woonhuis uit ca. 1920, gelegen binnen de bebouwde kom van Borgharen.</p> <p><b>Beschrijving</b><br/>Halfvrijstaand pand, opgebouwd uit twee bouwlagen. Het linker deel van het pand is gedekt met een plat dak, het rechter deel met een zadeldak aan de voorzijde van een schild voorzien.</p> <p>De voorgevel is twee gevelassen breed. Het muurwerk is voorzien van grof wit pleisterwerk. Op de begane grond zijn twee sierbanden van rode baksteen wit geschilderd. De rechter, brede gevelas is op de verdieping aangezet met verticale bakstenen hoekversieringen, van oranjeleukige baksteen, die middels een hoektrapje doorlopen in een recht fries.</p> <p>In de linker, smalle gevelas is de toegang met een vernieuwde houten voordeur. Boven een kunststenen latei zijn twee oorspronkelijke vierkante bovenlichten met glas-in-lood, gescheiden door een middenpenant van rode baksteen. Ook hierboven is een latei. Rechts van de deur is een later ingebroken, brede vensteropening met modern driedelig kunststof raam met bovenlicht. Op de eerste verdieping is links een venster met een vernieuwd houten raam. Onder de oorspronkelijke, kunststenen bovenlatei is een aanzetblokje van een middenstijltje te zien van de oorspronkelijke vensterindeling. Rechts is een tweede venster met oorspronkelijke bovenlatei en vernieuwd kunststof raam. Beide vensters hebben een onderdorpel van rode bakstenen. Beide daken zijn voorzien van een geprofileerde houten dakgoot op sierklossen. Het dak van het rechter deel is gedekt met gesmoorde Tuiles-du-Nord. Op het linker dakvlak zijn aan de achterzijde zonnepanelen geplaatst.</p> |

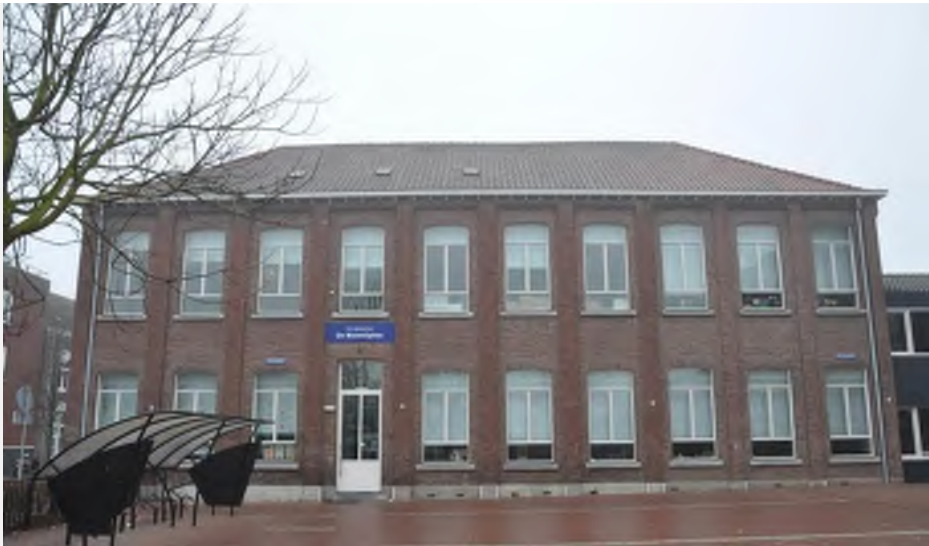
| OMSCHRIJVING | <p><b>Inleiding</b><br/>Lagere school uit het eerste kwart van de twintigste eeuw, gelegen binnen de bebouwde kom van Borgharen.</p> <p><b>Beschrijving</b><br/>Vrijstaand schoolgebouw, georiënteerd op het plein op de hoek van de Schoolstraat en de Kerkstraat. Het gebouw is twee bouwlagen hoog onder een flauw hellend schilddak. De buitengevels hebben een gecementeerde plint en zijn daarboven opgetrokken in rode baksteen in kruisverband. De voorgevel bestaat uit tien gevelassen, gescheiden door gevelhoge lisenen, waarvan het muurwerk met een rode voeg is uitgevoerd. De toegang bevindt zich in de vierde gevelas van links. De deur is vernieuwd in de late twintigste eeuw. In de overige gevelassen en op de verdieping bevinden zich vensters met gemetselde segmentboogbeëindigingen en hardstenen onderdorpels. De ramen zijn vernieuwd. Iedere travee wordt afgesloten door een gemetseld tandfries. Aan de dakrand is een houten bakgoot op sierklossen bevestigd. De dakschilden zijn gedekt met een platte golfpan.</p> <p>De oostelijke zijgevel is drie traveeën breed. Links zijn boven elkaar drie vensters van verschillende hoogtes. Alleen het bovenste heeft nog het oorspronkelijke houten raam.</p> |

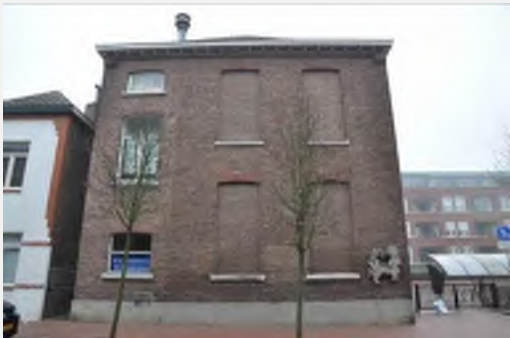
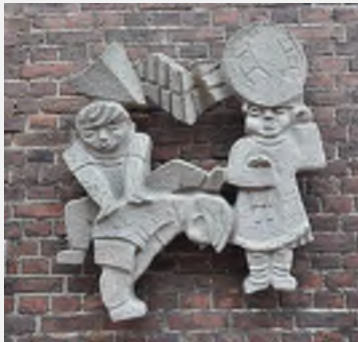
| FOTO'S | <p><i>De noordelijke gevel van de school</i></p> <div> <p><i>Kunstwerk op de oostelijke zijgevel</i></p> <p><i>De oostelijke zijgevel aan de Schoolstraat</i></p> </div> |

| | <p>Rechts in de gevel zijn vier hoge blindnissen, ter grootte van vensters. Alle openingen hebben een hardstenen onderdorpel en ontlastingsbogen van oranje verblendsteen. Op de rechter hoek van de gevel is een betonnen sculptuur bevestigd. Deze stelt spelende kinderen voor en stamt uit ca.1960. De maker is vooralsnog onbekend.</p> |

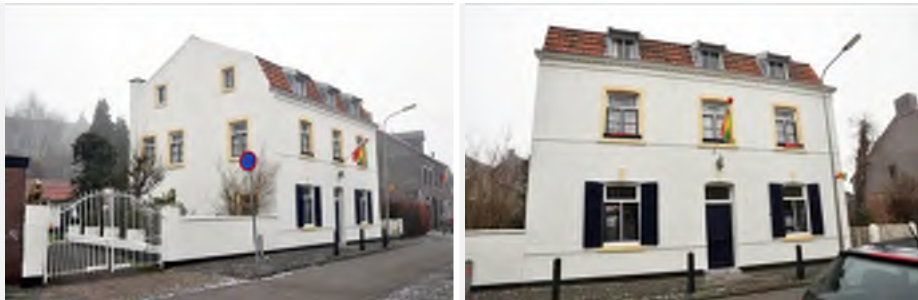
| OMSCHRIJVING | <p><b>Inleiding</b><br/>Woonhuis uit ca.1900, gelegen aan de rooilijn binnen de bebouwde kom van Borgharen.</p> <p><b>Beschrijving</b><br/>Woonhuis met twee bouwlagen en zolderverdieping onder een mansardedak gedekt met muldenpannen. Het voorste dakschild bevat drie moderne dakkapellen met lessenaardak. Aan de dakrand is een geprofileerde houten bakgoot met sierconsoles.</p> <p>De voorgevel is voorzien van wit pleisterwerk met blokmotief. De plint is glad gepleisterd en is voorzien van een smalle zwarte onderplint. Er zijn gepleisterde sierbanden aangebracht in de gevel ter hoogte van de onderdorpels van de vensteropeningen op de begane grond en eerste verdieping. De hoekstenen van de gevel bevatten een gepleisterd bossing-reliëf. De voorgevel is symmetrisch opgebouwd en bevat drie gevelassen. De voordeur bevindt zich in de middelste gevelas en hierin is een originele houten paneeldeur met bovenlicht voorzien van glas-in-lood, een geprofileerde houten kalf en een hardstenen dorpel. Boven de voordeur is een paardenkop van kunststeen in de gevel aangebracht. Aan weerszijden van de voordeur is een venster met origineel houten T-raam met glas-in-lood in het bovenlicht. De vensters zijn voorzien van houten persiënnes. Alle gevelopeningen op de begane grond worden afgedekt door een gepleisterde segmentboog met een gepleisterde sluitsteen voorzien van geboserd reliëf. Op de eerste verdieping bevinden zich drie vensters met originele houten T-ramen en glas-in-lood in de bovenlichten. De vensteromlijstingen zijn glad gepleisterd en bevatten een geboserd reliëf in de sluitstenen en hoekstenen. De onderdorpels zijn geprofileerd en gepleisterd. Boven de vensters bevinden zich vier gesmede sierankers.</p> |
