# CULTUURHISTORISCHE RAPPORTAGE

Facetbestemmingsplan Maastrichts Planologisch Erfgoed

April 2020

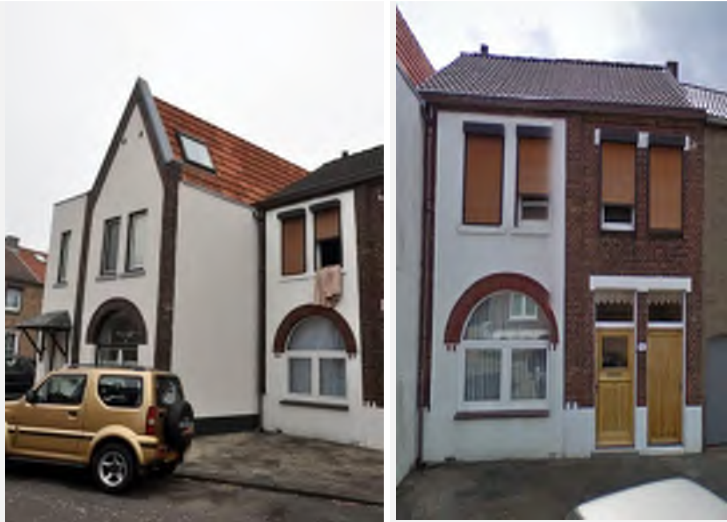
| OMSCHRIJVING | <p><b>Inleiding</b><br/>Samen met nummer 48 een dubbel woonhuis uit ca. 1920, gelegen binnen de bebouwde kom van Borgharen.</p> <p><b>Beschrijving</b><br/>Halfvrijstaand dubbelpand, van twee bouwlagen hoog.<br/>Het woonhuis heeft een zadeldak met de nok parallel aan de straat, gedekt met gesmoorde Hollandse pannen. Aan de dakrand is een vernieuwde houten bakgoot bevestigd.<br/>De voorgevel heeft twee geveldelen. De linker helft is voorzien van wit pleisterwerk met verticale sierlisenen van rood metselwerk op de hoeken. Het rechter geveldeel heeft een gepleisterde plint en is daarboven opgetrokken in rode baksteen. In het rechter geveldeel zijn twee toegangen, gekoppeld door een kunststenen latei met sierblokjes aan de onderzijde. Links is een voordeur met bovenlicht, rechts een dichte (poort-)deur met bovenlicht. De deuren zijn vernieuwd. In het linker geveldeel is op de begane grond een rondboogvormig venster met een vernieuwd kunststof T-raam. Het heeft een gemetselde rondboog aan de bovenzijde met sierblokjes onder de boogaanzetten. Op de eerste verdieping zijn in beide geveldelen twee smalle vensters met vernieuwde ramen, voorzien van rolluiken. De vensters worden per twee gekoppeld door kunststenen bovenlateien. De vensters in het linker geveldeel hebben gepleisterde onderdorpels, die in het rechter geveldeel hebben keramische onderdorpels.</p> |

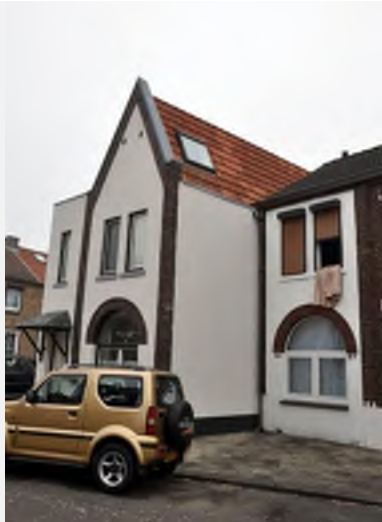
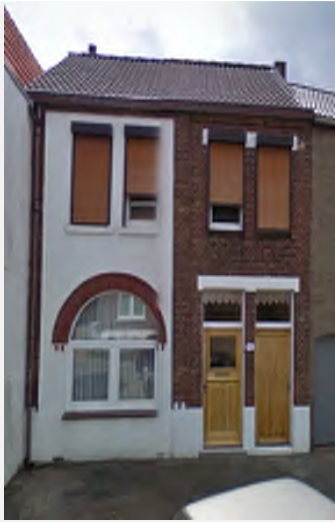
| OMSCHRIJVING | <p><b>Inleiding</b><br/>Samen met nummer 46 een dubbel woonhuis uit ca. 1920, gelegen binnen de bebouwde kom van Borgharen.</p> <p><b>Beschrijving</b><br/>Halfvrijstaand dubbelpand, van twee bouwlagen hoog.</p> <p>Het woonhuis heeft een zadeldak met de nok haaks op de straat, gedekt met rode muldenpannen en links daarvan een bouwdeel met een plat dak. In het rechter dakschild van het zadeldak is een modern dakvenster, in het linker dakschild is een moderne dakkapel met plat dak.</p> <p>De voorgevel bestaat uit een brede topgevel rechts en een rechte, smalle lijstgevel links. De gevels zijn gepleisterd en de topgevel heeft een omlijsting in rode baksteen die circa een meter boven het maaiveld stopt en voorzien is van sierblokjes aan de onderzijde. De toegang bevindt zich in het linker geveldeel en bevat een vernieuwde voordeur. Erboven is een afdakje gedekt met leien, dat waarschijnlijk niet oorspronkelijk is. In het rechter geveldeel is een rondboogvormig venster met een rondboogvormige ontlastingsboog in rode baksteen met sierblokjes bij de aanzetten. Het T-raam en de hardstenen onderdorpel zijn vernieuwd. Op de eerste verdieping is in het linker geveldeel één smal venster en in het rechter geveldeel zijn twee smalle vensters. Ze hebben vernieuwde ramen, moderne rolluiken en gepleisterde onderdorpels.</p> <p>Oorspronkelijk waren er drie gepleisterde siervlakken onder de dakrand van het linker geveldeel en was er een zeskantig venster in de geveltop van het rechter geveldeel. Deze zijn onlangs dichtgezet en glad gepleisterd.</p> |

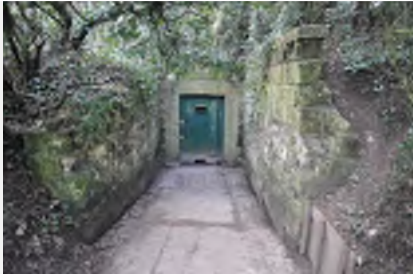
| FOTO'S | <div> <p><i>Één van de gangen</i></p> </div> <div> <p><i>De ingang aan de Sebastianenweg</i></p> </div> |
| OMSCHRIJVING | <p><b>Objectbeschrijving:</b></p> <p>Noordelijk gangenstelsel in de Sint Pietersberg, aangelegd door mergelwinning vanaf de late middeleeuwen. Een gedeelte van de groeve bevindt zich onder het Fort Sint Pieter (gebouwd 1702), van waaruit een waterput door de groeve naar het grondwaterpeil is geslagen. In 1794 lieten de Fransen in het tunnelstelsel explosieven ontploffen, met het doel het Fort te laten instorten, maar dat mislukte en in de plaats daarvan ontstonden twee hoge zalen, genaamd De Koepel en Gothard.</p> <p>Aan de zijde van de Mergelweg lag een zeer hoge en brede ingang, genaamd 'Grande Entrée', waarachter de gangen lagen van de zogenaamde 'Tiendschuur', die voor opslag werd gebruikt. Deze stond in verbinding met de gangen onder het Fort. In 1916 stortte de ingang in.</p> <p>Het westelijke deel van de groeve, bekend onder de naam Groeve van der Zwaan, werd in de jaren twintig van de twintigste eeuw afgegraven voor mergelwinning door de N.V. Kalkmergelmaatschappij St. Pietersberg. Om de mergel sneller te kunnen transporteren naar de schepen in de Maas, legde men eind jaren twintig een tunnel aan dwars door de berg, de Van Schaïktunnel genoemd naar de betrokken ingenieur. Nadat de tunnel buiten</p> |

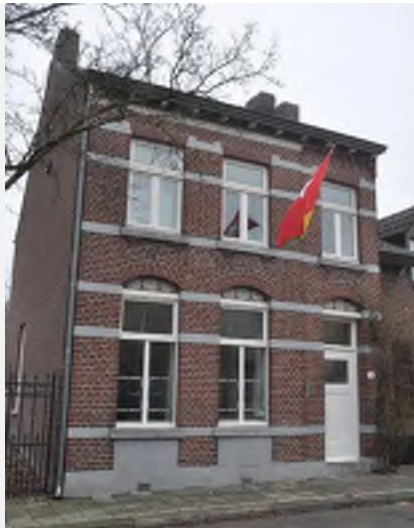
| OMSCHRIJVING | <p><b>Inleiding</b><br/>Woonhuis uit ca.1900, gelegen binnen de bebouwde kom van Borgharen.</p> <p><b>Beschrijving</b><br/>Half-vrijstaand woonhuis, opgebouwd uit twee bouwlagen onder een zadeldak met de nok parallel aan de straat. Het dak is gedekt met gesmoorde muldenpannen en er zijn twee grote dakramen in het voorste dakvlak. Aan de dakrand is een geprofileerde houten bakgoot op sierklossen bevestigd.<br/>De voorgevel heeft een gecementeerde plint en is daarboven opgetrokken in roodbruine baksteen, met gepleisterde banden. De gevel is drie gevelassen breed. De rechter gevelas springt terug en in deze as is de toegang geplaatst. Deze bevat een vernieuwde voordeur met bovenlicht en er is een hardstenen stoepje. Links hiervan zijn twee vensters en op de verdieping zijn er drie. De vensters bevatten vernieuwde houten ramen en hebben hardstenen onderdorpels en eenvoudig glas in lood in de bovenlichten. Onder de vensterdorpels van de begane grond zijn gepleisterde vlakken, onder de dorpels van de verdieping zijn bakstenen sierblokjes aangebracht. Alle gevelopeningen op de begane grond zijn voorzien van een gemetselde segmentboog en hebben siertegelwerk in het boogveld. De vensters op de verdieping hebben gemetselde hanenkammen aan de bovenzijde. Onder de gootlijst is bij de linker twee traveeën een band met decoratieve cementtegels aangebracht en bij de rechter travee siermetselwerk.</p> |

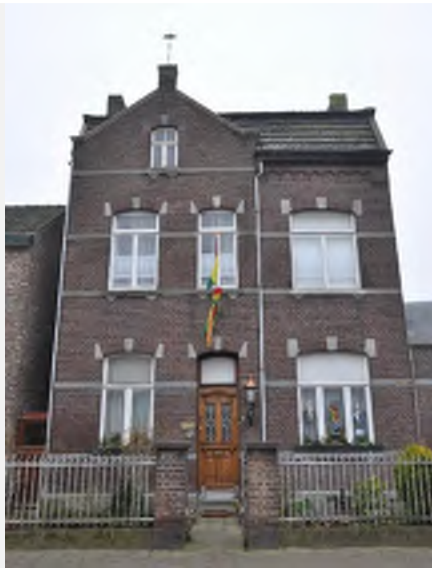
| OMSCHRIJVING | <p><b>Inleiding</b><br/>Woonhuis uit ca.1900, gelegen binnen de bebouwde kom van Borgharen.</p> <p><b>Beschrijving</b><br/>Vrijstaand woonhuis van twee bouwlagen hoog onder een mansardedak. Haaks op het voorste dakschild is links een topgevelgevel met een daarachter een lessenaarsdak. De dakschilden zijn gedekt met gesmoorde muldenpannen en aan de dakvoet is een geprofileerde houten bakgoot bevestigd.<br/>De voorgevel heeft een gecementeerde plint en is opgetrokken in rode baksteen in kruisverband. Ter hoogte van de onderdorpels en kalven van de vensters zijn gepleisterde horizontale banden aangebracht, die lichtblauwe verfsporen vertonen. Alle gevelopeningen hebben een gemetselde segmentboogbeëindiging met hardstenen aanzet- en sluitstenen. De voorgevel is drie gevelassen breed. De linker twee, smalle, gevelassen zijn uitgemetseld als een risaliet en worden bekroond door de topgevel. De rechter gevelas is breder. De toegang bevindt zich in de middelste gevelas en bevat een oorspronkelijke, decoratieve houten voordeur met deurvensters en siersmeedwerk en een bovenlicht met een tandlijst op het kalf. Er is een hardstenen stoepje. Links van de voordeur is een smal venster met een oorspronkelijk houten T-raam. Rechts is een breed venster met een driedelig, oorspronkelijk houten raam met bovenlicht. Op de eerste verdieping zijn links twee smalle vensters en rechts een breed venster, alle voorzien van een vernieuwd houten T-raam. In de geveltop is een klein venster met een oorspronkelijk houten raam. Alle vensters hebben hardstenen onderdorpels met sierconsoles van gele baksteen aan de onderzijde. De geveltop van het linker deel wordt afgedekt met geprofileerde (kunst-)stenen dekstenen. Op de gemetselde smalle geveltuit is een smeedijzeren windvaan geplaatst. De rechtertravee heeft een gemetselde tandlijst onder de gootlijst.<br/>Rechts van het woonhuis is een éénlaags garage-aanbouw, die in dezelfde stijl als het woonhuis is opgetrokken. De garage heeft een plat dak en een bovendakse voorgevel, met twee hoekkolommen. De gevel is opgetrokken in rode baksteen met gepleisterde banden.</p> |

| | <p>De poort heeft een gemetselde segmentboog met aanzet- en sluitstenen en bevat een (oorspronkelijke) dubbele houten deur met bovenlichten.</p> <p>De voortuin wordt afgescheiden door een hekwerk, bestaande uit bakstenen kolommen en voetmuurtjes. De kolommen zijn afgedekt met dekstenen. Tussen de kolommen zijn smeedijzeren hekwerken aangebracht.</p> |

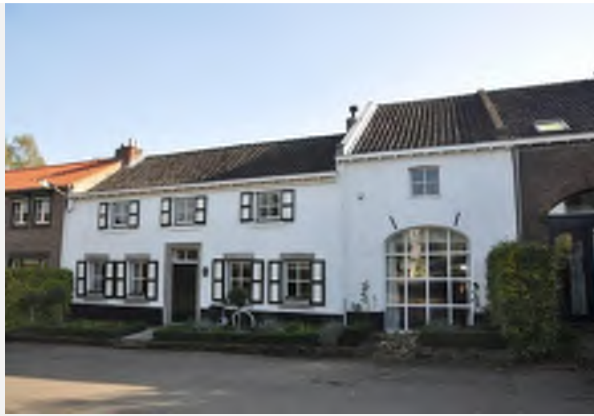
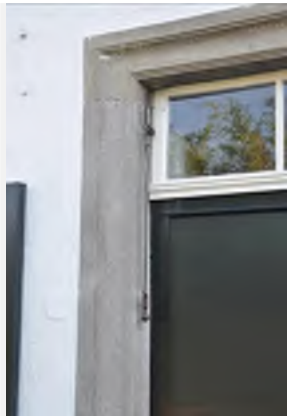
| FOTO'S | <p><i>Susserweg 17</i></p> <p><i>De omlijsting van de voordeur</i></p> |
| OMSCHRIJVING | <p><b>Inleiding</b><br/>Boerenhoeve met (laat-)achttiende-eeuwse kern en schuur, gelegen binnen de bebouwde kom van Maastricht.</p> <p><b>Beschrijving</b><br/>Tussenwoning, opgebouwd uit twee bouwlagen onder een zadeldak met de nok parallel aan de straat. Het dak is gedekt met gesmoorde Hollandse pannen. Aan het dak is een sobere (moderne) houten bakgoot op gootklossen.<br/>De voorgevel is opgetrokken in mergelsteen. De plint is zwart geschilderd en daarboven is de mergelsteen wit gekalkt. Op de begane grond zijn vijf gevelassen. In het midden is de toegang en deze heeft een geprofileerde hardstenen omlijsting, waarvan de bovenlatei in cement is aangevuld c.q. hersteld. De deur heeft een oud bovenlicht (XIX) en een vernieuwde deur. Links en rechts van de deur zijn twee vensters met hardstenen boven- en onderdorpels. Ze bevatten vernieuwde, vierruits ramen en hebben moderne houten raamluiken. Op de verdieping zijn drie vensteropeningen, die ooit met baksteen zijn verkleind. Ze hebben gepleisterde onderdorpels en moderne vierruits ramen en vensterluiken.<br/>Aansluitend aan het woonhuis is <u>een schuur</u>. Deze is twee bouwlagen hoog en steekt iets boven het woonhuis uit. De schuur heeft een zadeldak met de nok parallel aan de straat. Het dak is gedekt met gesmoorde muldenpannen. Aan het dak is een sobere (moderne) houten bakgoot op gootklossen.<br/>De voorgevel is opgetrokken in baksteen. Er is een grote poortopening, met een gemetselde segmentboog. In de boog zijn twee platte gesmede ankers aangebracht. De poortopening is opgevuld met een moderne meerruits vensterpui. Op de verdieping is een venster met een gemetselde ontlastingsboog en een vierruits, modern raam. De linker zijgevel van de schuur is opgetrokken in mergelsteen.<br/>Het bouwvolume staat reeds afgebeeld op de kadastrale minuutkaart uit ca.1843.</p> |

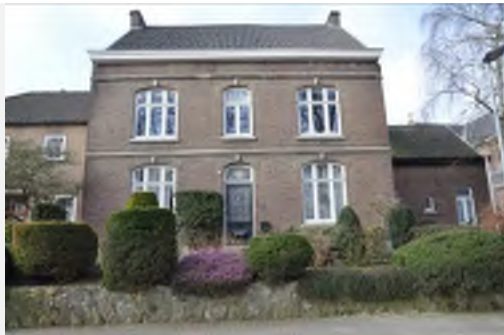
| OMSCHRIJVING | <p><b>Inleiding</b><br/>Pastorie uit ca.1898 bij de kerk van Sint Pieter op de Berg, gelegen binnen de bebouwde kom van Maastricht.</p> <p><b>Beschrijving</b><br/>Half vrijstaand gebouw, boven een kelder opgebouwd uit twee bouwlagen onder een dwars geplaatst zadeldak. Het dak is gedekt met gesmoorde Hollandse pannen. Aan het voorste dakschild is een geprofileerde houten bakgoot bevestigd.<br/>De voorgevel is opgetrokken in bruinrode baksteen in kruisverband. Er is een gecementeerde plint en er zijn gepleisterde profiellijsten boven de begane grond en eerste verdieping. De voorgevel is drie traveeën breed. De toegang bevindt zich in het midden en deze bevat een oorspronkelijke deur met een deurvenster en siersmeedwerk. Links en rechts van de deur zijn brede, getoogde vensters met driedelige, oorspronkelijke ramen met bovenlichten. Op de eerste verdieping zijn in de buitenste gevelassen dezelfde brede vensters met ramen. In de middelste gevelas is een smaller venster met oorspronkelijk houten T-raam. De vensters hebben hardstenen onderdorpels. Alle gevelopeningen hebben aan de bovenzijde een gemetselde segmentboog met gebosseerde kunststenen aanzetstenen en een diamantkopvormige sluitsteen.<br/>Rechts van het hoofdvolume is een oorspronkelijk, éénlaags aanbouw met een zadeldak. Het dak is gedekt met gesmoorde Hollandse pannen en er is een geprofileerde houten bakgoot. In de voorgevel is links een toegang met een vernieuwde deur, in het midden een toiletvenster met houten raampje en rechts een groot venster met een oorspronkelijk houten T-raam.</p> |

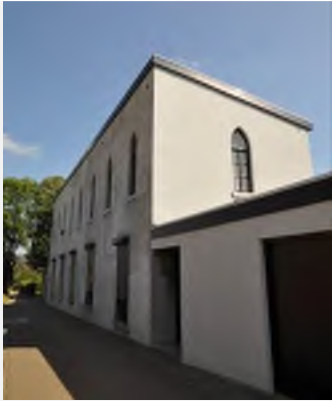
| OMSCHRIJVING | <p><b>Inleiding</b><br/>Voormalige kloostervleugel van de buitensociëteit 'Maaszicht' van de zusters Ursulinen uit ca.1880, gelegen binnen de bebouwde kom van Maastricht.</p> <p><b>Beschrijving</b><br/>Half vrijstaand gebouw van twee bouwlagen hoog, met een flauw lessenaardak dat afloopt richting het oosten. De dakrand is voorzien van een vernieuwde houten lijst.<br/>De gevels zijn afgewerkt met een cementpleisterlaag met 'Spachtelputz'-reliëf. Er zijn horizontale siergroeven aangebracht ter hoogte van de onderdorpels van de vensters en de kalven van de (verdwenen) oorspronkelijke ramen.<br/>De straatgevel heeft op de begane grond vijf vensters, voorzien van vernieuwde ramen en moderne rolluikkasten. Op de eerste verdieping zijn acht spitsboogvensters met vernieuwde ramen. De onderdorpels zijn gecementeerd. In de zuidelijke kopgevel is op de verdieping een spitsboogvenster met een vernieuwd raam.<br/>Tegen de noordelijke zijgevel is in 1880 een Lourdesgrot gebouwd (beschermd als rijksmonument). De latere, éénlaags uitbouw aan de zuidzijde valt niet onder de bescherming.</p> | |

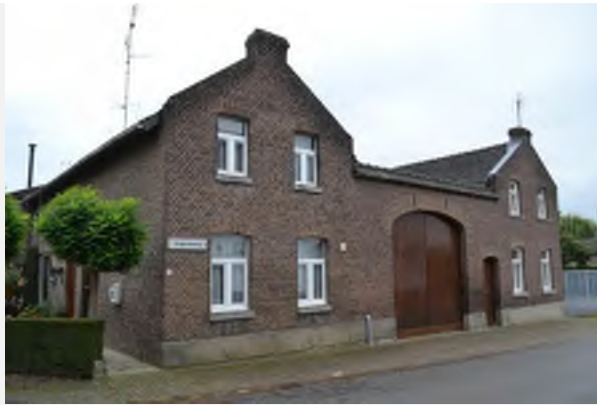
| OMSCHRIJVING | <p><b>Inleiding</b><br/>Carréhoeve uit de eerste helft van de twintigste eeuw, met twee topgevels en een poort aan de straat.</p> <p><b>Beschrijving</b><br/>U-vormig complex met twee vleugels haaks op de straat. Beide vleugels zijn twee bouwlagen hoog en worden gedekt door een zadeldak, voorzien van gesmoorde muldenpannen. Aan de dakvoeten zijn zinken mastgoten bevestigd.<br/>De buitengevels zijn opgetrokken in bruinrode baksteen. De voorgevel heeft een gecementeerde plint, die bij nr.5 voorzien is van ronde en rechthoekige siervelden. Iedere vleugel heeft op de begane grond en in de geveltop twee vensters met gemetselde segmentbogen in oranje baksteen en hardstenen onderdorpels. Bij beide woningen zijn de ramen vernieuwd: links in kunststof en rechts in hout. Beide gevels hebben vlechtingen in de top en worden bekroond door een gemetselde, vierkante schoorsteen. Tussen de twee vleugels is een afsluitende muur met daarin een grote poortopening met houten poortdeuren en een houten deur, die vermoedelijk toegang geeft tot Nr.7. De segmentboogvormige ontlastingsboog is gemetseld in oranje baksteen. De muur wordt afgedekt door een gemetseld dakje met muldenpannen. De aangekapte latere aanbouw aan de oostgevel van nr.5 valt buiten de bescherming.</p> |

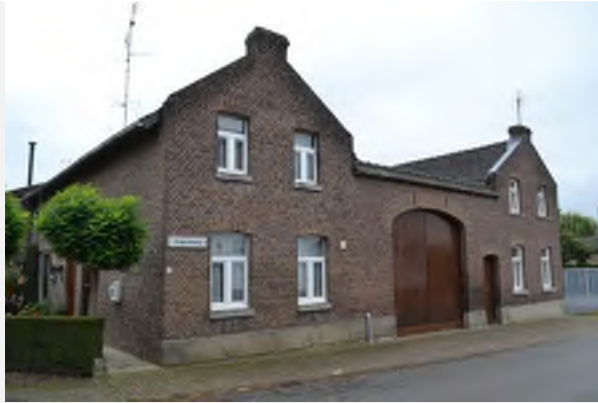
| OMSCHRIJVING | <p><b>Inleiding</b><br/>Carréhoeve uit de eerste helft van de twintigste eeuw, met twee topgevels en een poort aan de straat.</p> <p><b>Beschrijving</b><br/>U-vormig complex met twee vleugels haaks op de straat. Beide vleugels zijn twee bouwlagen hoog en worden gedekt door een zadeldak, voorzien van gesmoorde muldenpannen. Aan de dakvoeten zijn zinken mastgoten bevestigd.<br/>De buitengevels zijn opgetrokken in bruinrode baksteen. De voorgevel heeft een gecementeerde plint, die bij nr.5 voorzien is van ronde en rechthoekige siervelden. Iedere vleugel heeft op de begane grond en in de geveltop twee vensters met gemetselde segmentbogen in oranje baksteen en hardstenen onderdorpels. Bij beide woningen zijn de ramen vernieuwd: links in kunststof en rechts in hout. Beide gevels hebben vlechtingen in de top en worden bekroond door een gemetselde, vierkante schoorsteen. Tussen de twee vleugels is een afsluitende muur met daarin een grote poortopening met houten poortdeuren en een houten deur, die vermoedelijk toegang geeft tot Nr.7. De segmentboogvormige ontlastingsboog is gemetseld in oranje baksteen. De muur wordt afgedekt door een gemetseld dakje met muldenpannen. De aangekapte latere aanbouw aan de oostgevel van nr.5 valt buiten de bescherming.</p> |

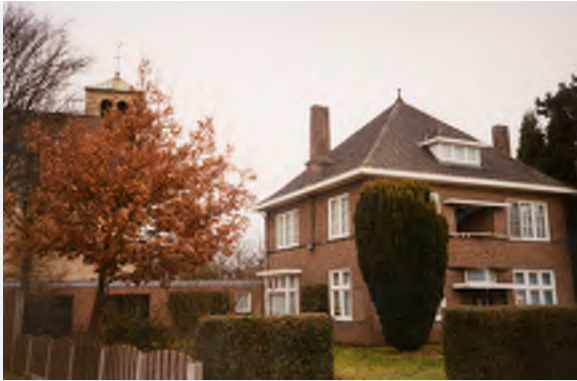
| OMSCHRIJVING | <p><b>Inleiding</b><br/>Pastorie, gebouwd in 1924, naar ontwerp van Alphons Boosten in de stijl van het Traditionalisme. Het pand ligt binnen de bebouwde kom achter de rooilijn. Verder is het pand gesitueerd naast de O.L.V. van Lourdes kerk, op de hoek van de Edisonstraat en de Voltastraat.</p> <p><b>Beschrijving</b><br/>Tweelaags pand met kelder en kapverdieping onder tentdak, gedekt met Hollandse pannen met brede bakgoot. Op de punt van het dak is een piron aangebracht. Het pand heeft drie forse schoorstenen; twee aan de rechterzijgevel en een aan de linker- zijgevel. In het dakschild in zowel voorgevel als achtergevel bevindt zich een dakkapel. Het pand is opgetrokken in baksteen met metselwerk in Vlaams verband, waarbij de plint is afgesloten door een rollaag. De vensters, met roedeverdeling, zijn onder rollaag en hebben geen onderdorpel. Onder de vensters op de verdieping is een waterlijst aangebracht.</p> <p>De voorgevel heeft in de eerste bouwlaag een teruggelegen deur onder luifel en bovenlicht, die is geflankeerd door twee grote zesruits-vensters. De tweede bouwlaag heeft een loggia met aan weerszijden twee achttienruits vensters. Tussen de loggia bevindt zich een driehoekige uitgebouwd venster. De loggia heeft een houten cassettenplafond en een leuning die steunt op een zestal bollen.</p> <p>De rechterzijgevel heeft in de eerste bouwlaag een kleine taps toelopende erkeruitbouw met aan weerszijden een smal venster. De tweede bouwlaag heeft een venster in de vorm van een kruis aan weerszijden geflankeerd door een smal zesruits venster. De achterzijde heeft een eenlaags uitbouw met plat dak van latere datum. Links van deze uitbouw is een venster. Boven de uitbouw is het oorspronkelijke bovenlicht van de achterdeur nog zichtbaar. De tweede bouwlaag heeft een smal zesruits venster, geflankeerd door twee twaalf-ruits vensters. De linkerzijgevel heeft in de eerste bouw- laag een smalle erkeruitbouw met bovenlichten en een venster. De tweede bouwlaag heeft een achttienruits venster en een twaalfruits venster. De tuinafscheiding is deels in rustica blokken uitgevoerd. Het pand heeft een symmetrische gevelbouw.</p> <p>Aan de achtergevel is een eenlaagse aanbouw onder plat dak uit de jaren &gt;70, welk onderdeel niet is beschermd. Een vensterkozijn aan de achtergevel is vernieuwd.</p> | |

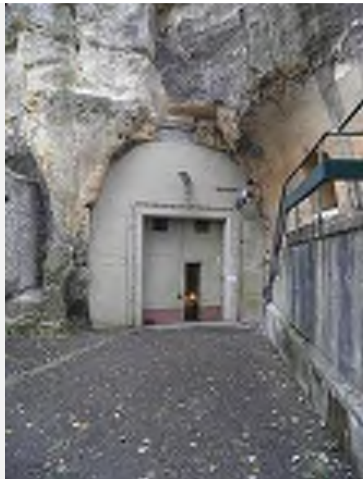
| FOTO'S | <p>Een van de ingangen van de Boschberg</p> |
| OMSCHRIJVING | <p><b>Objectbeschrijving:</b></p> <p>Mergelgroeve in de Cannerberg/Louberg, bestaande uit de delen: de Boschberg en de Oudberg / Fallenberg. De oudste delen van de groeve gaan tenminste terug tot de zestiende eeuw.</p> <p>De <b>Boschberg</b> heeft enkele ingangen aan de oostzijde, in de helling naast de weg van Maastricht naar Kanne. Het gangenstelsel werd in 1944 verbouwd door de Duitse Wehrmachtstroepen tot fabriek, maar later weer ontmanteld. Vanaf 1954 werden ze opnieuw in gebruik genomen door de NATO, eerst voor oefeningen, daarna als Joint Operations Center. In 1993 werd dit centrum en daarmee ook het gangenstelsel gesloten. Een gedeelte van de Boschberg, dat door de paters Jezuïeten tussen 1860 en 1960 voorzien is van schilderijen en sculpturen, is apart als ‘Jezuïetenberg’ beschermd tot Rijksmonument.</p> <p><b>Oudberg / Fallenberg</b> ligt het meest in noord-oostelijke richting en was ooit verbonden met de Boschberg/Jezuïetenberg, maar door instortingen begin achttiende eeuw en in 1920 zijn de verbindingen verbroken. De gangenstelsels zijn wegens instortingsgevaar niet meer toegankelijk.</p> |

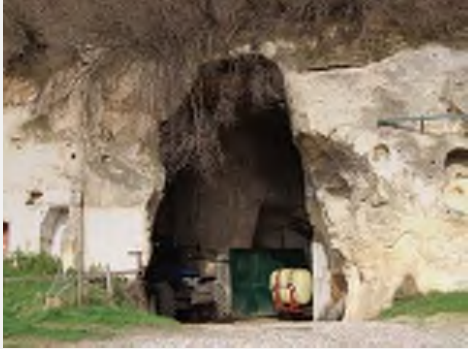
| | <i>Ingang van de groeve</i> | |
| OMSCHRIJVING | <p><b>Objectbeschrijving:</b></p> <p>Groevestelsel in de Cannerberg, dat verbonden is met het groevestelsel van de Muizenberggroeve, dat grotendeels op Belgisch grondgebied ligt. De groeve is enkele eeuwen oud. Er zijn zowel ingangen aan de Muizenbergweg (grens Nederland-België) als achter kasteel Neercanne. Het gedeelte van de groeve achter het kasteel heet de 'Kasteelgroeve' en is deels nog in gebruik door het kasteel.</p> <p>De groeve van de Cannerberg is na WOII verbonden met die van de Boschberg / Jezuïetenberg, toen de grotten in gebruik waren genomen door de NATO.</p> | |

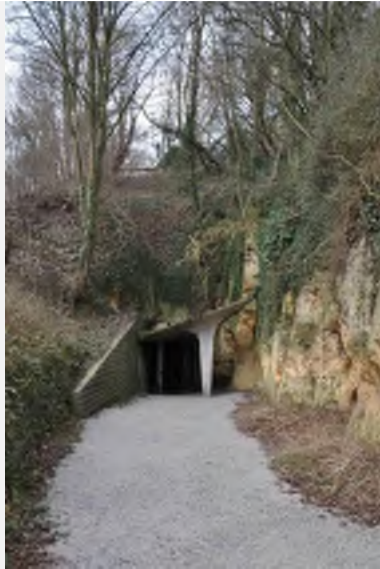
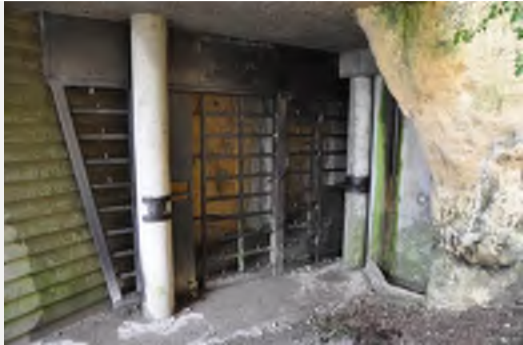
| FOTO'S | <p><i>De ingang van groeve Zonneberg</i></p> |
| OMSCHRIJVING | <p><b>Objectbeschrijving:</b></p> <p>Mergelgroeve, gelegen in de Sint Pietersberg, onder de hoeve Zonneberg, aangelegd eind negentiende eeuw. De groeve staat in verbinding met die van Slavante. De verbinding met het Noordelijk gangenstelsel is verbroken. Een gedeelte van de oorspronkelijke groeve is afgegraven door de ENCI. De ingang aan de Zonnebergweg is voorzien van een moderne ingang met een betonnen afdak en een stalen poort.</p> <p>De groeve werd aangelegd voor de winning van mergelsteen en begin twintigste eeuw gebruikt voor het kweken van groenten zoals champignons en witlof. Tijdens WOII werden er evacuatieluimten ingericht, waarvoor voorzieningen werden aangelegd zoals bakovens, waterputten, een kapel en een ziekenhuis.</p> |

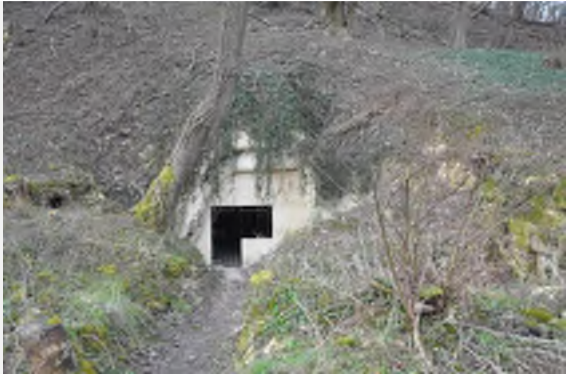
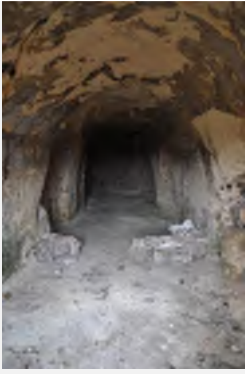
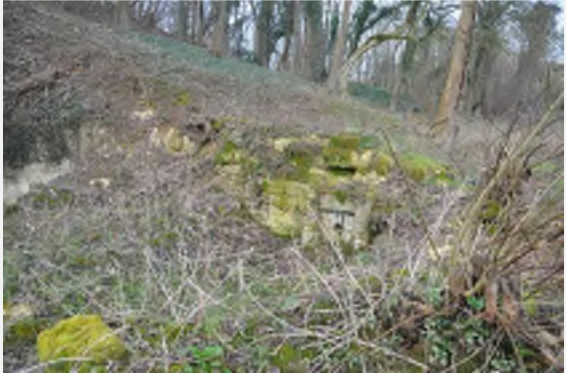
| FOTO'S | <div> <p><i>De ingang van de grotwoning anno 2015</i></p> </div> <div> <p><i>Interieur van de grot</i></p> </div> <div> <p><i>Restant van het huisje vóór de grot, met schouwytje</i></p> </div> <div> <p><i>Greetje Blankers voor de woning</i></p> </div> | |
| OMSCHRIJVING | <p><b>Objectbeschrijving:</b></p> <p>Voormalige grotwoning, rond 1860 uitgehouwen in de mergelrots van de Sint Pietersberg. Van de gewonnen mergelsteen werd een huisje bij de ingang gebouwd, waarin ook een oven was opgenomen voor het bakken van brood.</p> <p>De grot is achttien meter lang en ca. vier meter breed. Van de oorspronkelijke inrichting resteert er niets meer. Ooit was de ingang dichtgezet met een muur met daarin een deur en een raam (zie foto), later zijn deze gesloopt. Recentelijk is de opening dichtgezet met een mergelstenen muur en stalen hekwerken, die ongeveer de vorm van de oude deur en venster voortzetten. Van het huisje vóór de grot resteren alleen een gedeelte van het muurwerk (mergelsteen met machinale baksteen), de bakstenen vloer (met hergebruikte marmeren dorpel) en een bakstenen schouwytje. Tegenover het huis is nog een hardstenen trapje.</p> <p>De laatste bewoonster van de grot, de kleindochter van de oorspronkelijke bouwer, was Greetje Blanckers, die er tot 1971 woonde (op een leeftijd van 84 jaar).</p> | |

- Het is wenselijk om de restanten van het huisje vóór de grot te conserveren door ze te verstevigen en te beschermen tegen overwoekerende planten.

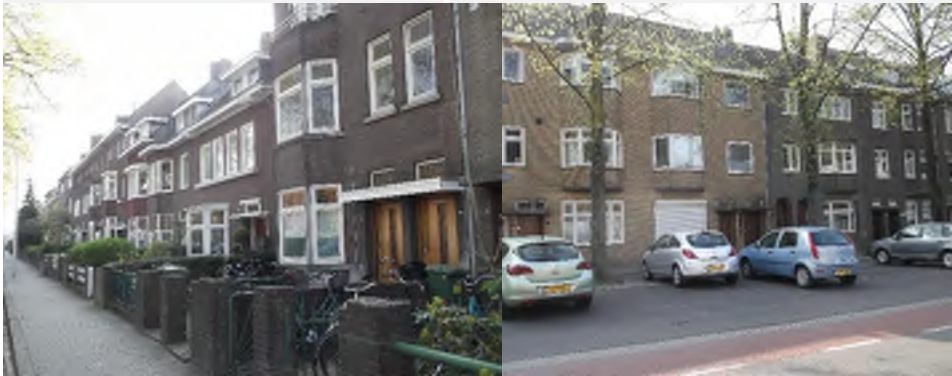
| OMSCHRIJVING | <p>De Koning Clovisstraat bezit tussen de Scharnerweg en de Frankenstraat overwegend een homogeen karakter met overwegend een zelfde type herenhuizen.</p> <p>De huizen aan de Koning Clovisstraat vormen een eenheid door de driezijdige erker die nagenoeg bij elke woning aanwezig is en voor een architectonische ritmiek zorgt. Vanaf de Scharnerweg tot de Karolingenstraat aan de westzijde en tot de Austrasiëstraat aan de oostzijde hebben de huizen voortuinen welke afscheidingen hebben van gemetselde muurtjes met houten of metalen elementen. Vanaf de Karolingenstraat resp. Austrasiëstraat staan de huizen met de voorgevel in de rooilijn. Bepalend voor het karakter van de straat is tevens de laanbeplanting van lindebomen.</p> |

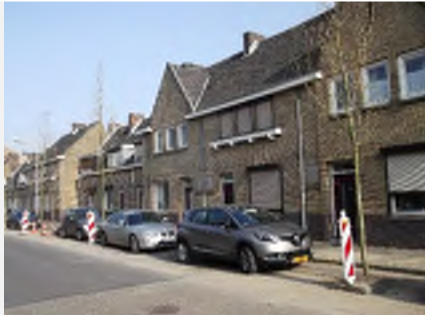
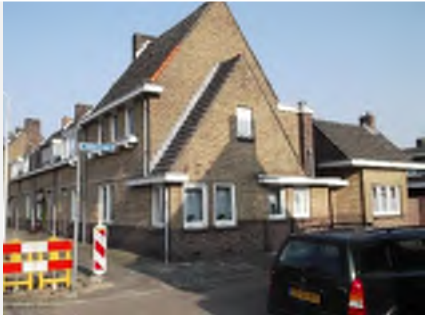
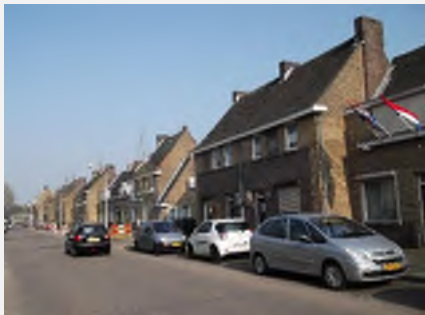
| FOTO'S | <div> <p>Frankenstraat 73-103</p> </div> <div> <p>Frankenstraat 103 hoek Tolbiacstraat</p> </div> <div> </div> |
| OMSCHRIJVING | <p>De panden Frankenstraat 55-125 (evenals de nummers 15-41) zijn van de Woningcorporatie Servatius; deze woningen hebben gevels van gele baksteen op een plint van rode stenen. De daken hebben houten bakgoten, welke bij de dakbeëindiging doorsteken voorbij de gevels.</p> <p>De rooilijn verspringt enkele malen. De terugspringende woningen hebben slechts een bouwlaag en originele grote “dakhuizen”. De vooruitspringende woningen op de koppen en in het middendeel hebben twee lagen. In de middenzone van de straat ligt ook nog een hoger blok van drie panden waarvan de buitenste twee met insteekkappen zijn geaccentueerd. Het pand op de hoek met de Tolbiacstraat (103) is een totaal afwijkend type met in de Tolbiacstaat naast de ingang een laagbouw.</p> <p>De plint in rode steen wordt afgesloten door een rollaag, welke ter hoogte van de vensters over gaat in een gemetselde waterdorpel. Boven de deur en raamopeningen bevindt zich een over de volle breedte doorgaande staande rollaag. Onder de ramen van de verdiepingen zijn houten bloembakken op consoles aangebracht.</p> <p>Vrijwel alle woningen zijn voorzien van bruine rolluiken.</p> |

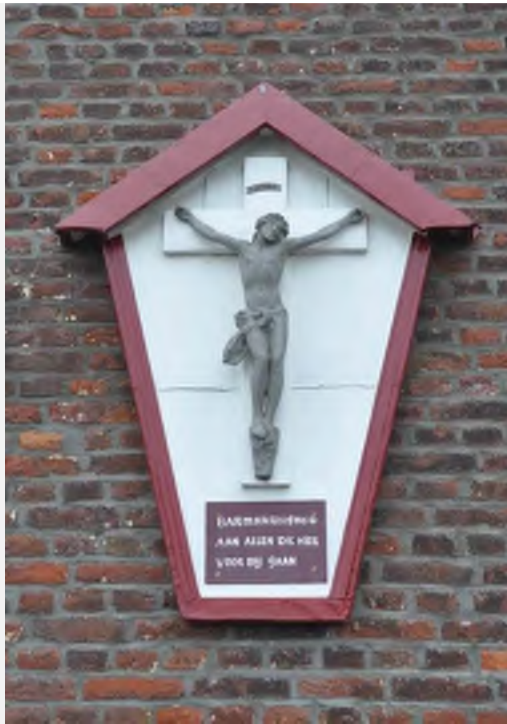
| OMSCHRIJVING | <p><b>Objectbeschrijving:</b></p> <p>Kruis, bevestigd op de zuidelijke schuurvleugel van de voormalige hoeve Bovenstraat 33 te Borgharen. Het betreft een betonnen Christusbeeld, bevestigd op een houten kruis met daarboven de tekst 'INRI'. Dit is bevestigd op een houten schild met een klein afdakje. Onder het kruis is een bordje met de tekst 'Barmhartigheid aan allen die hier voorbij gaan' bevestigd. Het kruis dateert uit de tweede helft van de twintigste eeuw maar heeft mogelijk een oudere voorganger.</p> |

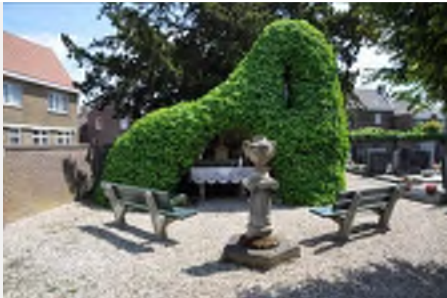
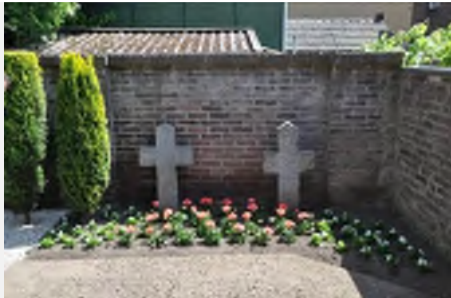
| FOTO'S | <div><p><i>De Mariagrot uit 1930 met de taxusboom erachter</i></p></div> <div><p><i>Twee hardstenen kruizen uit 1622</i></p></div> | | |
| OMSCHRIJVING | <p><b>Inleiding</b></p> <p>Kerkhof met diverse waardevolle elementen, rondom de St. Martinuskerk, gelegen binnen de bebouwde kom van Itteren.</p> <p><b>Beschrijving</b></p> <p>Het huidige kerkhof bevindt zich rondom de H. Martinuskerk en strekt zich uit van de Brigidastraat tot aan de Ruyterstraat. In 1817 was het kerkhof kleiner en omvatte het slechts een perceel rondom de kerk. In de loop van de negentiende en twintigste eeuw is het kerkhof doorgetrokken tot aan de Ruyterstraat. Het kerkhof is omgeven met een bakstenen <u>muur</u>. Aan de zijde van de Brigidastraat is dit nog een oudere, mogelijk negentiende-eeuwse, bakstenen muur met kolommen en ezelsrugafdekkingen. Aan de zijde van de Ruyterstraat is het een middeentwintigste-eeuwse muur van machinale baksteen in strekkenverband, met een platte kunststenen afdekking.</p> <p>Op het kerkhof bevinden zich enkele cultuurhistorisch waardevolle elementen:</p> <p>Een Mariagrot van silexstenen, geplaatst in 1930 in opdracht van het kerkbestuur. In de grot bevindt zich een altaar. In een nisje bovenin de grot is een Mariabeeldje geplaatst, als verwijzing naar de Mariaverschijning in Lourdes.</p> <p>Vóór de Mariagrot staat een zandstenen <u>zuiltje</u> met daarop een stenen vaasvorm (XIX), die beide waarschijnlijk van elders (bijv. een kasteel in de omgeving) afkomstig zijn.</p> | | |

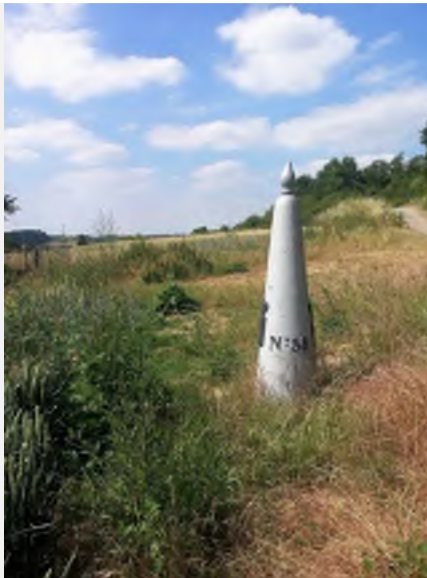
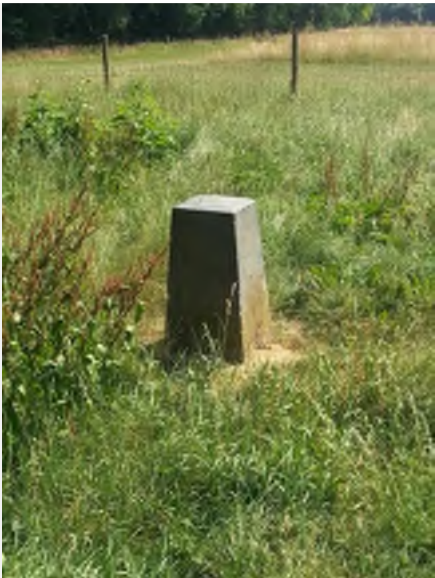
| FOTO'S | <p><i>Grenspaal nr 58</i></p> | <p><i>Ongenummerde hardstenen grenspaal</i></p> | |
| OMSCHRIJVING | <p><b>Objectbeschrijving:</b></p> <p>Gietijzeren grenspalen die de grens bepalen tussen Nederland en België. Gedeeltelijk met Wallonië, de provincie Luik en gedeeltelijk met Vlaanderen de provincie Belgisch Limburg. Grenspaal nummer 53 is tevens het punt waar de grens tussen Vlaanderen (Belgisch Limburg/Riemst) en Wallonië (Liège/Visé) begint. Enkele hoekpunten van de grillige grenslijn worden aangegeven door ongenummerde hardstenen palen. De palen zijn aangebracht in 1843, toen de grenzen werden vastgesteld, nadat België zich in 1830 onafhankelijk had verklaard. De palen maken onderdeel uit van een reeks dezelfde palen langs de gehele Nederlands-Belgische grens.</p> | | |

| | <p>De gietijzeren grenspalen zijn ca. 2.50 meter hoog. Het vierkante onderstuk is 1 meter lang, waarvan zich 90 centimeter onder de grond bevindt. Tweederde van dit ondergrondse deel werd in een fundering van baksteen gemetseld, welke rustte op een twintig centimeter dikke gemetselde ronde basis die een meter in doorsnee was. Tegenwoordig wordt de paal op een betonnen fundering geplaatst, waarna hij met beton wordt vastgezet. Het kegelvormige gedeelte, dat op het achtkantige onderstuk staat, is 1.30 meter hoog. De knop op de paal is 17 centimeter en heeft de vorm van een gestileerde dennenappel. Naast het nummer is de paal ook voorzien van het jaartal van plaatsing, namelijk 1843. Voorts zijn alle grenspalen voorzien van wapens van zowel Nederland als België; deze bevinden zich aan de zijde van het eigen land.</p> <p>Tussen de grenspalen zijn op sommige plekken nog hardstenen grensstenen geplaatst. Deze grensmarkeringen zijn kleiner van formaat en worden soms ook wel tussenstenen of hulpstenen genoemd. Ze zijn geplaatst op plaatsen waar een landweg de grens kruist, of op gelijke afstand tussen ver uit elkaar staande gietijzeren grenspalen. De grensstenen zijn niet voorzien van nadere aanduidingen.</p> |

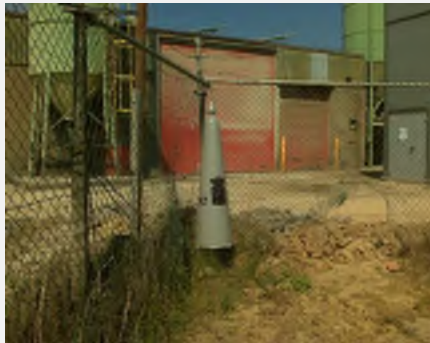
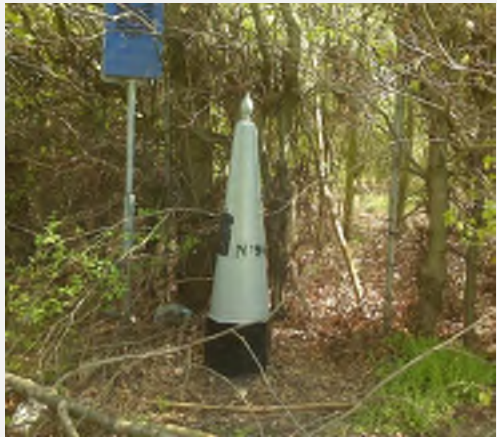
| FOTO'S | <div> <p><i>Verplaatste grenspaal nr. 92</i></p> </div> <div> <p><i>Grenspaal grenspaal 94</i></p> </div> |
| OMSCHRIJVING | <p><b>Objectbeschrijving:</b></p> <p>Gietijzeren grenspalen die de grens bepalen tussen Nederland en België. Gedeeltelijk met Wallonië, de provincie Luik en gedeeltelijk met Vlaanderen de provincie Belgisch Limburg. Enkele hoekpunten van de grillige grenslijn worden aangegeven door ongenummerde hardstenen palen. De palen zijn aangebracht in 1843, toen de grenzen werden vastgesteld, nadat België zich in 1830 onafhankelijk had verklaard. De palen maken onderdeel uit van een reeks dezelfde palen langs de gehele Nederlands-Belgische grens.</p> <p>De gietijzeren grenspalen zijn ca. 2.50 meter hoog. Het vierkante onderstuk is 1 meter lang, waarvan zich 90 centimeter onder de grond bevindt. Tweederde van dit ondergrondse deel werd in een fundering van baksteen gemetseld, welke rustte op een twintig centimeter dikke gemetselde ronde basis die een meter in doorsnee was. Tegenwoordig wordt de paal op een betonnen fundering geplaatst, waarna hij met beton wordt vastgezet. Het kegelvormige gedeelte, dat op het achtkantige onderstuk staat, is 1.30 meter hoog. De knop op de paal is 17 centimeter en heeft de vorm van een gestileerde dennenappel. Naast het nummer is de paal ook voorzien van het jaartal van plaatsing, namelijk 1843. Voorts zijn alle grenspalen voorzien van wapens van zowel Nederland als België; deze bevinden zich aan de zijde van het eigen land.</p> <p>Tussen de grenspalen zijn op sommige plekken nog hardstenen grensstenen geplaatst. Deze grensmarkeringen zijn kleiner van formaat en worden soms ook wel tussenstenen of hulpstenen genoemd. Ze zijn geplaatst op plaatsen waar een landweg de grens kruist, of op gelijke afstand tussen ver uit elkaar staande gietijzeren grenspalen. De grensstenen zijn niet voorzien van nadere aanduidingen.</p> |

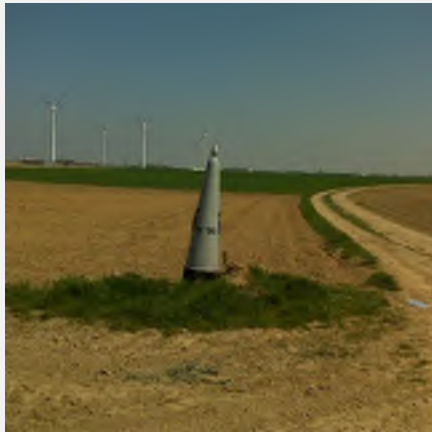
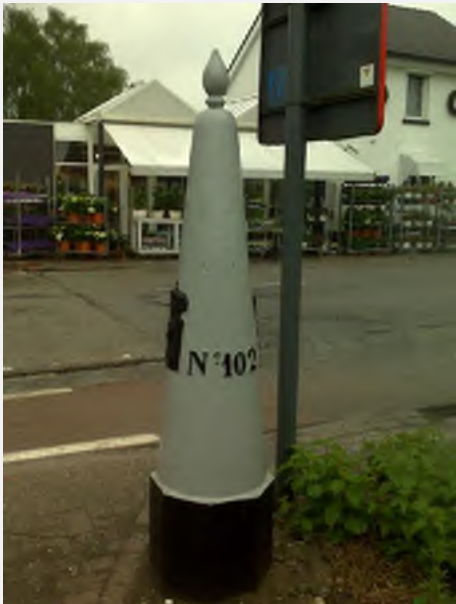
| FOTO'S | <div> <p><i>Grenspaal nr 95</i></p> </div> <div> <p><i>Grenspaal 102</i></p> </div> |
| OMSCHRIJVING | <p><b>Objectbeschrijving:</b></p> <p>Gietijzeren grenspalen die de grens bepalen tussen Nederland en België. Gedeeltelijk met Wallonië, de provincie Luik en gedeeltelijk met Vlaanderen de provincie Belgisch Limburg. Enkele hoekpunten van de grillige grenslijn worden aangegeven door ongenummerde hardstenen palen. De palen zijn aangebracht in 1843, toen de grenzen werden vastgesteld, nadat België zich in 1830 onafhankelijk had verklaard. De palen maken onderdeel uit van een reeks dezelfde palen langs de gehele Nederlands-Belgische grens.</p> <p>De gietijzeren grenspalen zijn ca. 2.50 meter hoog. Het vierkante onderstuk is 1 meter lang, waarvan zich 90 centimeter onder de grond bevindt. Tweederde van dit ondergrondse deel werd in een fundering van baksteen gemetseld, welke rustte op een twintig centimeter dikke gemetselde ronde basis die een meter in doorsnee was. Tegenwoordig wordt de paal op een betonnen fundering geplaatst, waarna hij met beton wordt vastgezet. Het kegelvormige gedeelte, dat op het achtkantige onderstuk staat, is 1.30 meter hoog. De knop op de paal is 17 centimeter en heeft de vorm van een gestileerde dennenappel. Naast het nummer is de paal ook voorzien van het jaartal van plaatsing, namelijk 1843. Voorts zijn alle grenspalen voorzien van wapens van zowel Nederland als België; deze bevinden zich aan de zijde van het eigen land.</p> <p>Tussen de grenspalen zijn op sommige plekken nog hardstenen grensstenen geplaatst. Deze grensmarkeringen zijn kleiner van formaat en worden soms ook wel tussenstenen of hulpstenen genoemd. Ze zijn geplaatst op plaatsen waar een landweg de grens kruist, of op gelijke afstand tussen ver uit elkaar staande gietijzeren grenspalen. De grensstenen zijn niet voorzien van nadere aanduidingen.</p> |

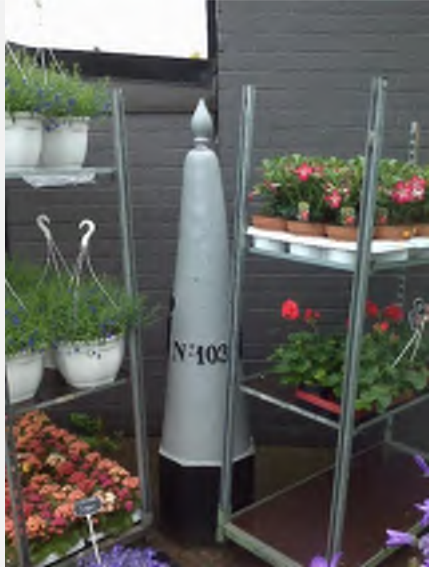
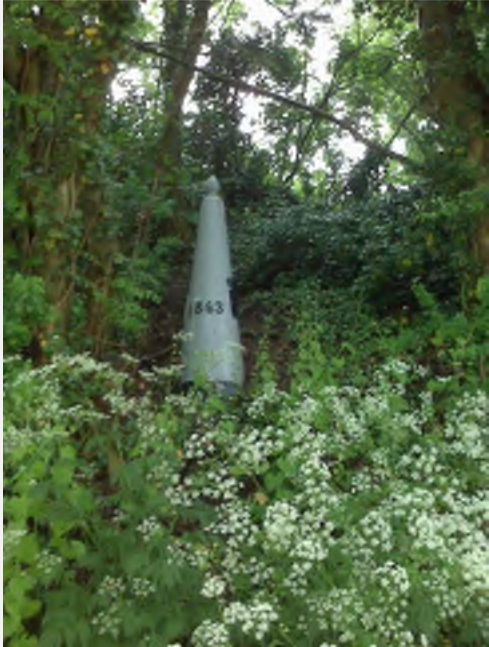
| FOTO'S | <div> <p><i>Grenspaal nr 103</i></p> </div> <div> <p><i>Grenspaal 104</i></p> </div> |
| OMSCHRIJVING | <p><b>Objectbeschrijving:</b></p> <p>Gietijzeren grenspalen die de grens bepalen tussen Nederland en België. Gedeeltelijk met Wallonië, de provincie Luik en gedeeltelijk met Vlaanderen de provincie Belgisch Limburg. Enkele hoekpunten van de grillige grenslijn worden aangegeven door ongenummerde hardstenen palen. De palen zijn aangebracht in 1843, toen de grenzen werden vastgesteld, nadat België zich in 1830 onafhankelijk had verklaard. De palen maken onderdeel uit van een reeks dezelfde palen langs de gehele Nederlands-Belgische grens.</p> <p>De gietijzeren grenspalen zijn ca. 2.50 meter hoog. Het vierkante onderstuk is 1 meter lang, waarvan zich 90 centimeter onder de grond bevindt. Tweederde van dit ondergrondse deel werd in een fundering van baksteen gemetseld, welke rustte op een twintig centimeter dikke gemetselde ronde basis die een meter in doorsnee was. Tegenwoordig wordt de paal op een betonnen fundering geplaatst, waarna hij met beton wordt vastgezet. Het kegelvormige gedeelte, dat op het achtkantige onderstuk staat, is 1.30 meter hoog. De knop op de paal is 17 centimeter en heeft de vorm van een gestileerde dennenappel. Naast het nummer is de paal ook voorzien van het jaartal van plaatsing, namelijk 1843. Voorts zijn alle grenspalen voorzien van wapens van zowel Nederland als België; deze bevinden zich aan de zijde van het eigen land.</p> <p>Tussen de grenspalen zijn op sommige plekken nog hardstenen grensstenen geplaatst. Deze grensmarkeringen zijn kleiner van formaat en worden soms ook wel tussenstenen of hulpstenen genoemd. Ze zijn geplaatst op plaatsen waar een landweg de grens kruist, of op gelijke afstand tussen ver uit elkaar staande gietijzeren grenspalen. De grensstenen zijn niet voorzien van nadere aanduidingen.</p> |

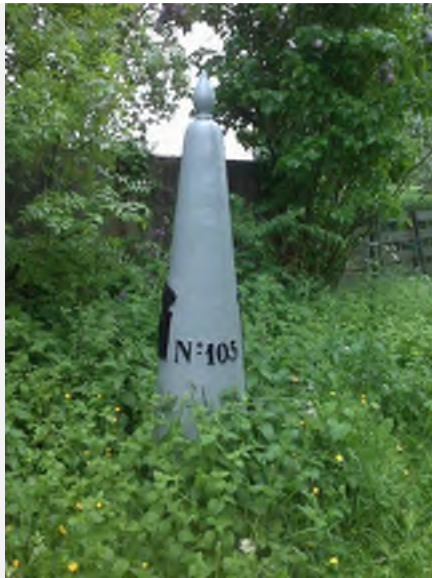
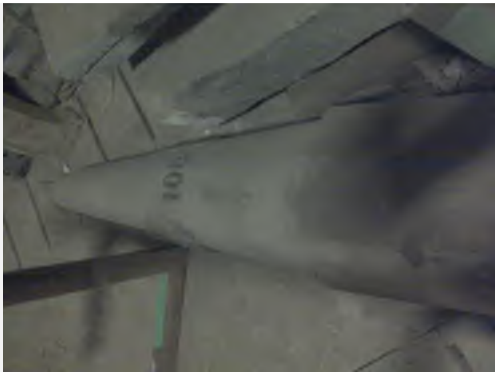
| FOTO'S | <div> <p><i>Grenspaal nr 105</i></p> </div> <div> <p><i>Grenspaal 108, tijdelijk opgeslagen in hoeve Hartelstein</i></p> </div> |
| OMSCHRIJVING | <p><b>Objectbeschrijving:</b></p> <p>Gietijzeren grenspalen die de grens bepalen tussen Nederland en België. Gedeeltelijk met Wallonië, de provincie Luik en gedeeltelijk met Vlaanderen de provincie Belgisch Limburg. Enkele hoekpunten van de grillige grenslijn worden aangegeven door ongenummerde hardstenen palen. De palen zijn aangebracht in 1843, toen de grenzen werden vastgesteld, nadat België zich in 1830 onafhankelijk had verklaard. De palen maken onderdeel uit van een reeks dezelfde palen langs de gehele Nederlands-Belgische grens.</p> <p>De gietijzeren grenspalen zijn ca. 2.50 meter hoog. Het vierkante onderstuk is 1 meter lang, waarvan zich 90 centimeter onder de grond bevindt. Tweederde van dit ondergrondse deel werd in een fundering van baksteen gemetseld, welke rustte op een twintig centimeter dikke gemetselde ronde basis die een meter in doorsnee was. Tegenwoordig wordt de paal op een betonnen fundering geplaatst, waarna hij met beton wordt vastgezet. Het kegelvormige gedeelte, dat op het achtkantige onderstuk staat, is 1.30 meter hoog. De knop op de paal is 17 centimeter en heeft de vorm van een gestileerde dennenappel. Naast het nummer is de paal ook voorzien van het jaartal van plaatsing, namelijk 1843. Voorts zijn alle grenspalen voorzien van wapens van zowel Nederland als België; deze bevinden zich aan de zijde van het eigen land.</p> <p>Tussen de grenspalen zijn op sommige plekken nog hardstenen grensstenen geplaatst. Deze grensmarkeringen zijn kleiner van formaat en worden soms ook wel tussenstenen of hulpstenen genoemd. Ze zijn geplaatst op plaatsen waar een landweg de grens kruist, of op gelijke afstand tussen ver uit elkaar staande gietijzeren grenspalen. De grensstenen zijn niet voorzien van nadere aanduidingen.</p> |

| RICHTLIJNEN | <p>Algemeen:</p> <ul style="list-style-type: none"> <li>• Voor de algemene richtlijnen voor dominante en kenmerkende bouwwerken, alsmede de waardevolle cultuurhistorische elementen, zie paragraaf 2.1 van dit rapport.</li> <li>• Voor de algemene richtlijnen voor onderhoud en wijzigingen van waardevolle groenelementen, zie paragraaf 2.2 van dit rapport.</li> <li>• Voor de algemene richtlijnen voor onderhoud en wijzigingen in cultuurhistorische attentiegebieden en beschermde stadsgezichten, zie paragraaf 2.3 van dit rapport.</li> </ul> <p>Objectgericht:</p> <ul style="list-style-type: none"> <li>• Grenspaal 108 ligt opgeslagen op de hoeve Hartelstein en dient na de werken van grensmaas te worden teruggeplaatst.</li> </ul> |

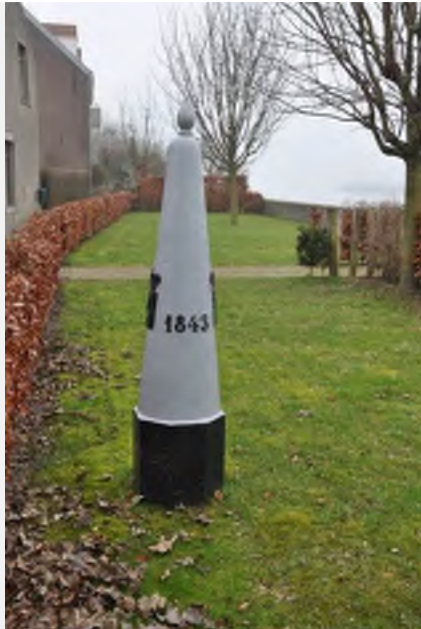
| FOTO'S | <div> <p><i>Grenspaal nr 107</i></p> </div> <div> <p><i>Grenspaal 107</i></p> </div> |
| OMSCHRIJVING | <p>Objectbeschrijving:</p> <p>Gietijzeren grenspaal die samen met een paal aan de andere zijde van de Maas, de grens bepaalt tussen Nederland en België, ter hoogte van Itteren. De grens ligt in het midden van deze twee palen, in de Maas. De paal is aangebracht in 1843, toen de grenzen werden vastgesteld, nadat België zich in 1830 onafhankelijk had verklaard. De paal maakt onderdeel uit van een reeks dezelfde palen langs de Nederlands-Belgische grens.</p> <p>De gietijzeren grenspalen zijn ca. 2.50 meter hoog. Het vierkante onderstuk is 1 meter lang, waarvan zich 90 centimeter onder de grond bevindt. Tweederde van dit ondergrondse deel werd in een fundering van baksteen gemetseld, welke rustte op een twintig centimeter dikke gemetselde ronde basis die een meter in doorsnee was. Tegenwoordig wordt de paal op een betonnen fundering geplaatst, waarna hij met beton wordt vastgezet. Het kegelvormige gedeelte, dat op het achtkantige onderstuk staat, is 1.30 meter hoog. De knop op de paal is 17 centimeter en heeft de vorm van een gestileerde dennenappel. Naast het nummer is de paal ook voorzien van het jaartal van plaatsing, namelijk 1843 en het nummer 107. Voorts zijn alle grenspalen voorzien van wapens van zowel Nederland als België; deze bevinden zich aan de zijde van het eigen land.</p> |

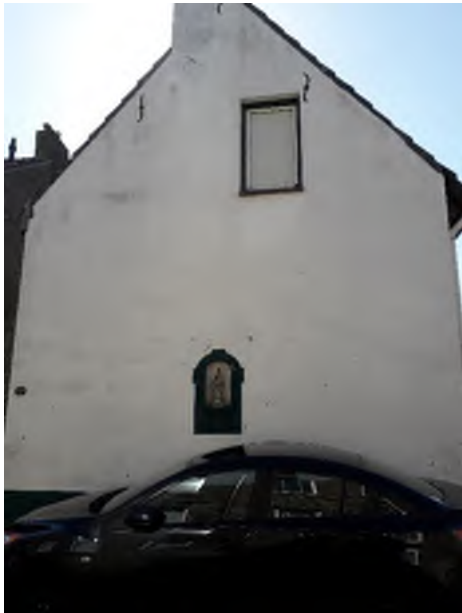
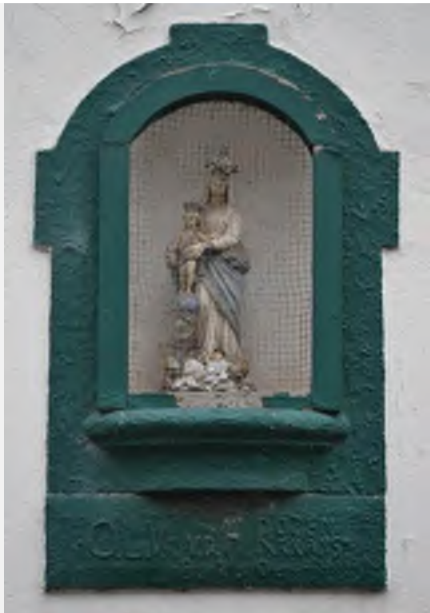
| FOTO'S | <p><i>Beeldnisje Heugemer Molenstraat 17</i></p> |
| OMSCHRIJVING | <p><b>Objectbeschrijving:</b></p> <p>In de topgevel aan de straat, van het pand Heugemer Molenstraat 17, is een nis aangebracht met daarin een Mariabeeldje. De nis heeft een rondboogvorm en een gepleisterde omlijsting. In de onderrand is in reliëf de tekst 'O.L.V. v.d. Rozenkrans B.V.O.' aangebracht. Het beeldje staat op een licht gebogen console. Het beeldje is van pijpaaarde en is licht beschadigd. Het is polychroom in lichte tinten beschilderd. De nisopening is later dichtgezet met een houten frame met gaas.</p> |

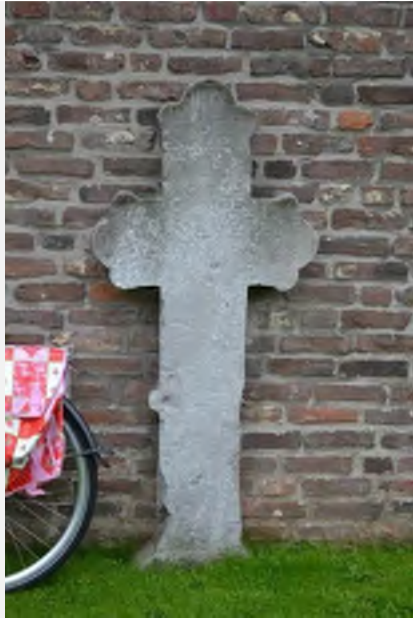
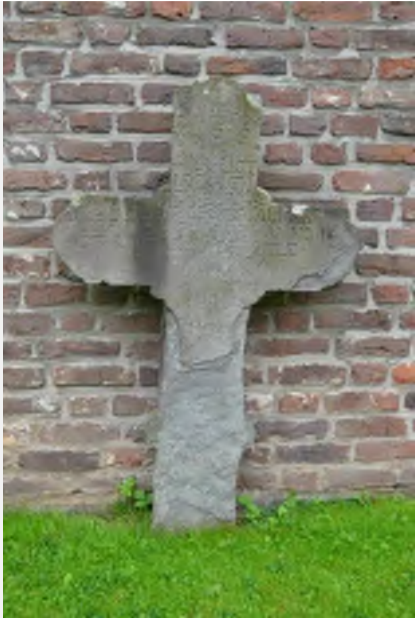
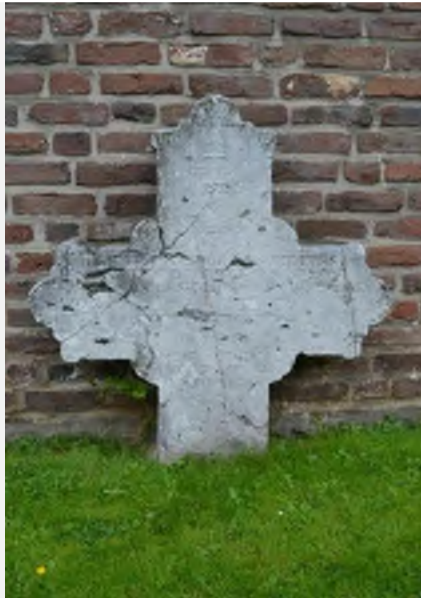
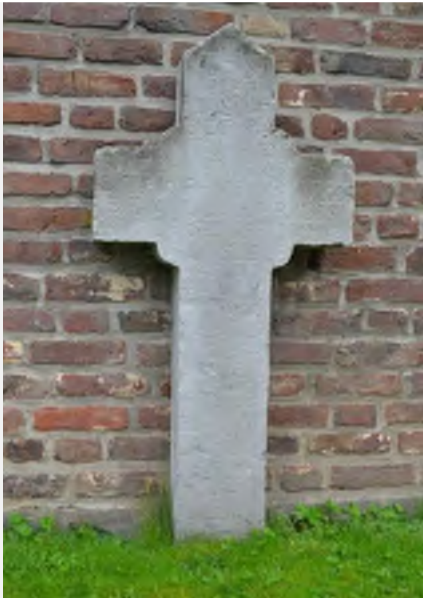
| FOTO'S | <p><i>Kruis van Jan Plonteri (1653)</i></p> | <p><i>Kruis van Frans Beckes (1691)</i></p> | |
| | <p><i>Kruis van H. Kuyten (1705)</i></p> | <p><i>Kruis van Henrick Bunne (1644)</i></p> | |
| OMSCHRIJVING | <p><b>Objectbeschrijving:</b><br/> Vier hardstenen kruizen, uit de zeventiende en vroege achttiende eeuw, van geruimde graven bij de H. Michaëlkerk. De kruizen staan nu opgesteld tegen de noordelijke gevel van de kerk. De stenen hebben de volgende opschriften:<br/> “HIER LIGT BEGRAVEN DEN EERSAMEN IAN PLONTERI, JONCMAN SONE VAN LAMBERT PLONTERI, DIE STARF IN JAAR ANNO 1653 DEN 11 APRIL. BIDT GODT VOOR DIE SIELE AMEN.”</p> | | |

| | <p>“HIER LIGT BEGRAVEN DEN EERSAEMEN FRANS BECKES SALIGER DIE STARF DEN 6 JANUARI ANNO 16(9)1. BIDT GODT VOOR DE SIELE”</p> <p>“HIER LIGHT BEGRAVEN DIE EERSAEME HEN(..) KVYTEN, DOCHTER VAN SIMON KVYTEN, IS GESTORVEN DEN 12 FEBRUARI 1706. BIDT GODT VOOR DIE SIELE”</p> <p>“HIER LIEGT BEGRAVEN HENRICK BUNNE DIE STARF ANNO 1644 DEN 29 APRILIS. BIDT GODT VOOR DE SIELE”</p> |

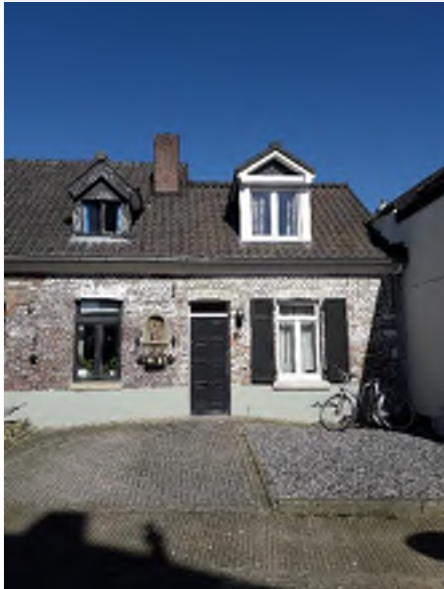
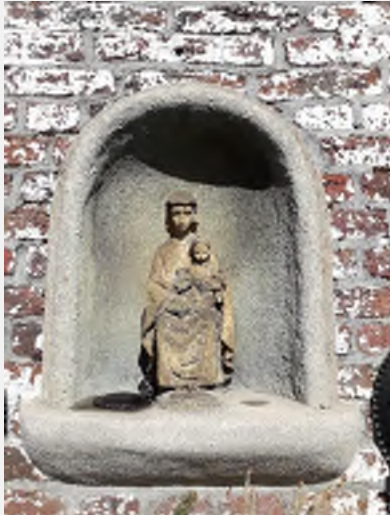
| FOTO'S | <p><i>Heugemerkkerkstraat 14 beeldnisje</i></p> |
| OMSCHRIJVING | <p><b>Objectbeschrijving:</b></p> <p>Beeldnisje in de voorgevel van het pand dat zelf geen monumentale waarde bezit. Het rondboognisje heeft een omlijsting van pleisterwerk. In de nis staat een klein beeldje voorstellende Maria .</p> <p>Vlak na de Tweede Wereldoorlog besloot de parochie Sint Michael, uit dankbaarheid voor de gelukkige bevrijding op 13-9-1944 en dat het dorp oorlogsleed vrijwel bespaard was gebleven, in alle negen straten van het toenmalige dorp gevelmadonna's te plaatsen. Kunstenaress mevr. Van Noorden-Heine uit Maastricht vervaardigde ze en de bouwvakkers van Heugem metselden de gevelnissen gratis. Beeldjes en de erbij behorende lampen kostten honderd gulden per stuk. Op zondag 12 oktober 1947 kwam de bisschop van Roermond, Mariaverrederder-bij-uitstek monseigneur Guliëlmus Lemmens, de negen beeldjes inzegenen.</p> |
