# CULTUURHISTORISCHE RAPPORTAGE

Facetbestemmingsplan Maastrichts Planologisch Erfgoed

April 2020

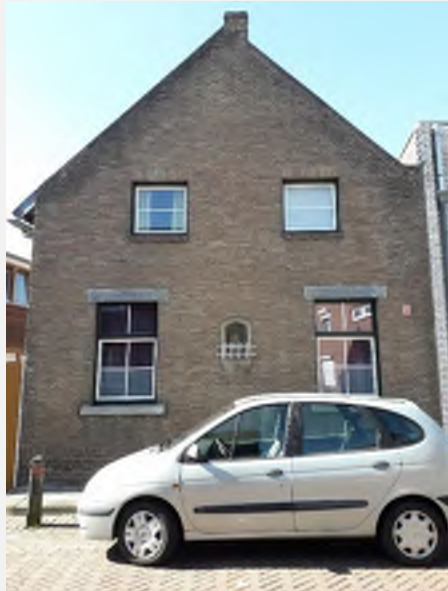
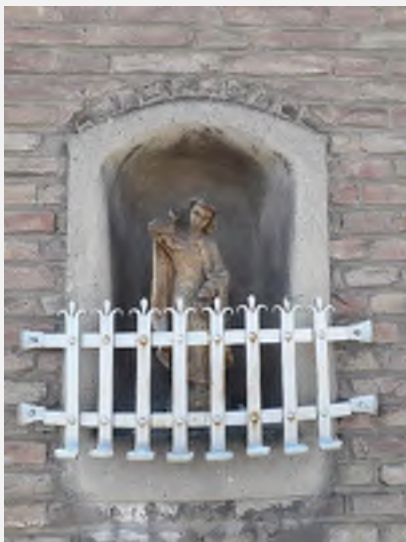
| FOTO'S | <p><i>Heugemerstraat 110 beeldnisje</i></p> |
| OMSCHRIJVING | <p><b>Objectbeschrijving:</b></p> <p>Beeldnisje in de voorgevel van het pand dat zelf geen monumentale waarde bezit. Het rondboognisje heeft een omlijsting van pleisterwerk en aan de voorzijde bevindt zich een klein spijlenhekje. In de nis staat een klein beeldje van een .</p> <p>Vlak na de Tweede Wereldoorlog besloot de parochie Sint Michael, uit dankbaarheid voor de gelukkige bevrijding op 13-9-1944 en dat het dorp oorlogsleed vrijwel bespaard was gebleven, in alle negen straten van het toenmalige dorp gevelmadonna's te plaatsen. Kunstenaress mevr. Van Noorden-Heine uit Maastricht vervaardigde ze en de bouwvakkers van Heugem metselden de gevelnissen gratis. Beeldjes en de erbij behorende lampen kostten honderd gulden per stuk. Op zondag 12 oktober 1947 kwam de bisschop van Roermond, Mariavereerder-bij-uitstek monseigneur Guliëlmus Lemmens, de negen beeldjes inzegenen.</p> |

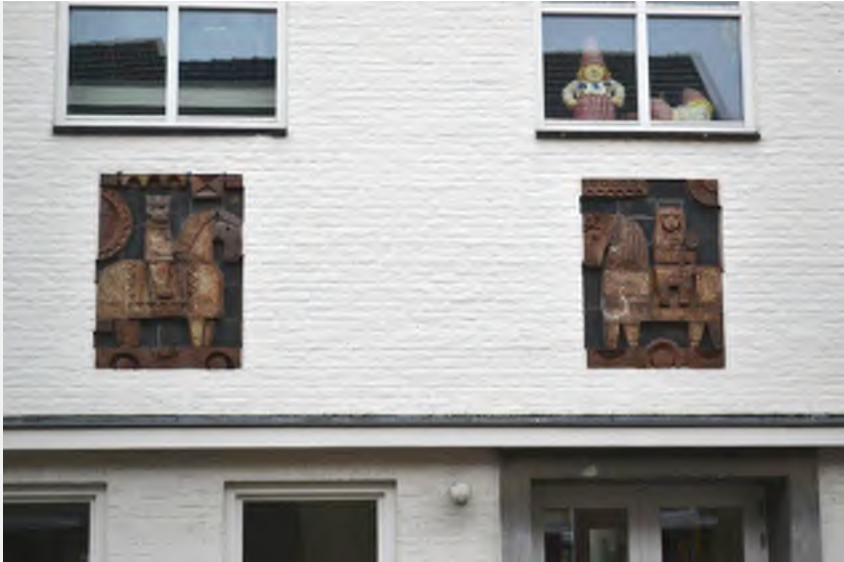
| OMSCHRIJVING | <p><b>Objectbeschrijving:</b></p> <p>Twee keramische plaquettes in de voorgevel van het pand Heugemerstraat 215. Het linker beeldt een koning te paard uit, de rechter een vrouw met kind op een paard (Maria met kind?). De maker is vooralsnog onbekend.</p> |

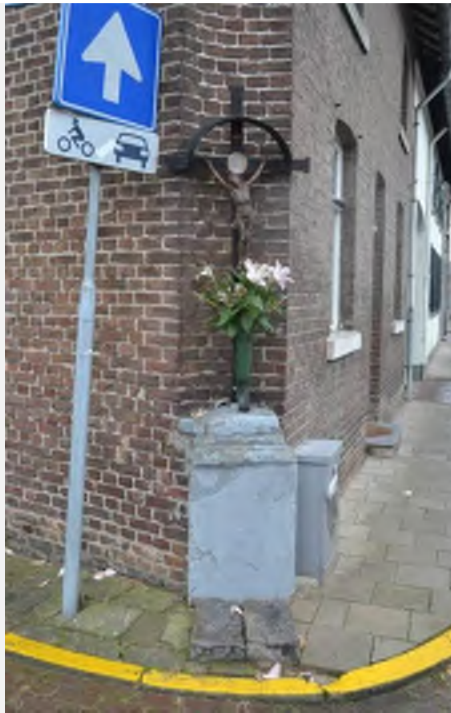
| OMSCHRIJVING | <p><b>Objectbeschrijving:</b></p> <p>Kruisbeeld op de hoek van de Heugemerstraat en de Heugemer Kerkstraat, tegen de afgeschuinde hoek van het pand Heugemerstraat 104. Het smeedijzeren kruis staat op een gecementeerde sokkel. Het kruisbeeld uit het midden van de twintigste eeuw is van gegoten metaal. Onder het beeld is een metalen hartje aan het kruis bevestigd. Boven het kruisbeeld is een gebogen ijzeren afdekking.</p> |

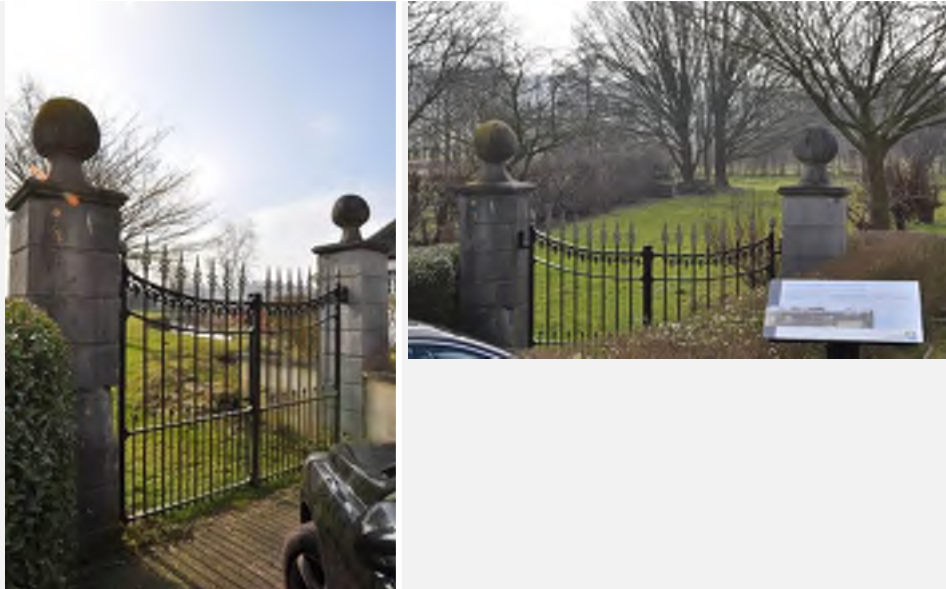
| OMSCHRIJVING | <p><b>Objectbeschrijving:</b></p> <p>Poort met hardstenen kolommen en smeedijzeren hekwerk. De kolommen dateren uit de achttiende eeuw en zijn voorzien van brede groeven tussen de blokken. De kolommen worden bekroond door een hardstenen bolvorm met siergroeven, gelijkend op een gestileerde artisjok. Tussen de kolommen is een dubbel, smeedijzeren hekwerk met gepunte spijlen uit de late negentiende eeuw. De poort gaf toegang tot een tuin langs de Jeker, gelegen bij de voormalige watermolens aan de Jekermolenweg.</p> |

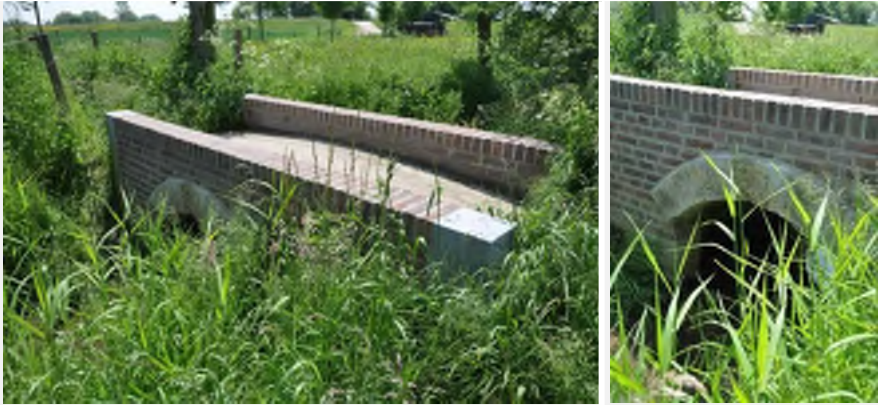
| OMSCHRIJVING | <p><b>Objectbeschrijving:</b></p> <p>Bruggetje over het riviertje de Kanjel. Het bruggetje is gebouwd op de plek waar een oud voetpad vanuit Itteren richting de Stuifkensweg het watertje kruist. Deze oversteek staat al aangegeven op de kadastrale minuutkaart uit 1817 en gaat waarschijnlijk nog verder terug. Het is niet duidelijk hoe oud het huidige bruggetje is. De oude kern van mergelsteen is nog aanwezig, de opbouw in is recent vernieuwd. De brug bestaat nu uit een mergelstenen booggewelf met daaroverheen een brug van machinale baksteen met lage muurtjes aan de zijkanen. Op de hoeken van de muurtjes zijn hardstenen blokken geplaatst. Het brugdek is verhard in beton.</p> |

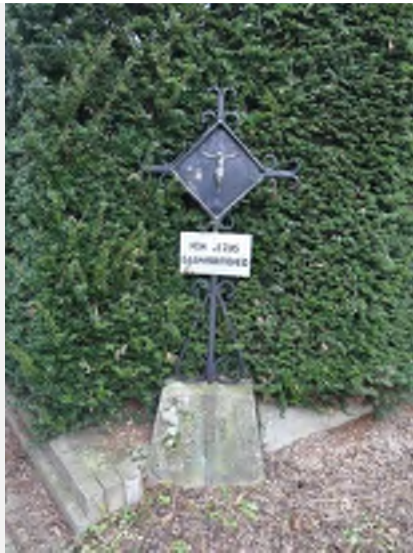
| OMSCHRIJVING | <p><b>Objectbeschrijving:</b></p> <p>Smeedijzeren kruis op een betonnen sokkel. Op het kruis, met decoratieve krullen aan de kruisarmen, is een ruitvormige metalen plaat bevestigd, met daarop een koperen corpus. Eronder is een bordje bevestigd met de tekst 'mijn Jezus, barmhartigheid'. Ook aan de voet van het kruis zijn gesmede sierkrullen bevestigd.</p> <p>Het kruis staat op een kruispunt van de huidige Kapelaanstraat met eeuwenoude voetpaden: een pad dat vanaf de Pasestraat, langs Pasestraat 45 naar het zuidoosten loopt (vroeger naar een stuk grond met de naam 'het Kapelaanland') en een voetpad achter de percelen aan de Pasestraat dat ver doorloopt naar het zuiden. Deze paden staan al op de kadastrale minuutkaart uit 1817 aangegeven. Waarschijnlijk is het huidige kruis, uit de eerste helft van de twintigste eeuw, een vervanger van een ouder wegkruis op deze plek.</p> |

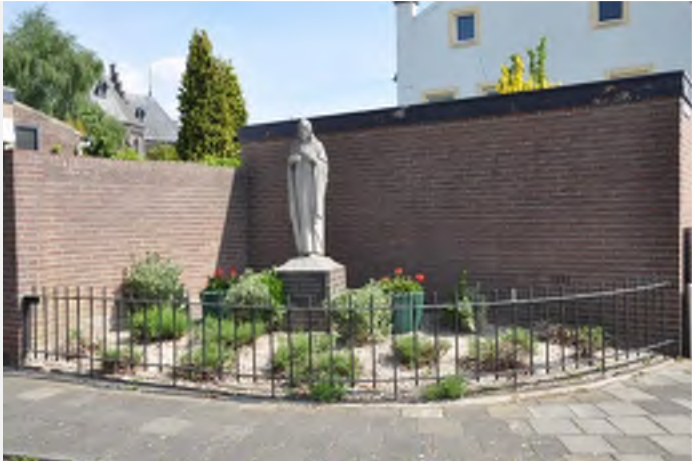
| FOTO'S | <p><i>Het Indonesiëmonument op de hoek van de Schoolstraat en de Kerkstraat</i></p> |
| OMSCHRIJVING | <p><b>Objectbeschrijving:</b></p> <p>Monument uit dankbaarheid voor behouden thuiskomst uit Indonesië, bestaande uit een betonnen H. Hartbeeld, geplaatst op een bakstenen sokkel. Op de sokkel is een marmeren plaquette bevestigd met de tekst <i>‘gedenkplaat, namens alle militairen bij behouden thuiskomst uit Indonesië, 1945-1950, Borgharen 4.3.1951’</i>.</p> <p>Rondom het beeld is een plantsoentje, dat afgeschermd is met een laag, gesmeed hekwerk, in een boogvorm die de straathoek accentueert.</p> |

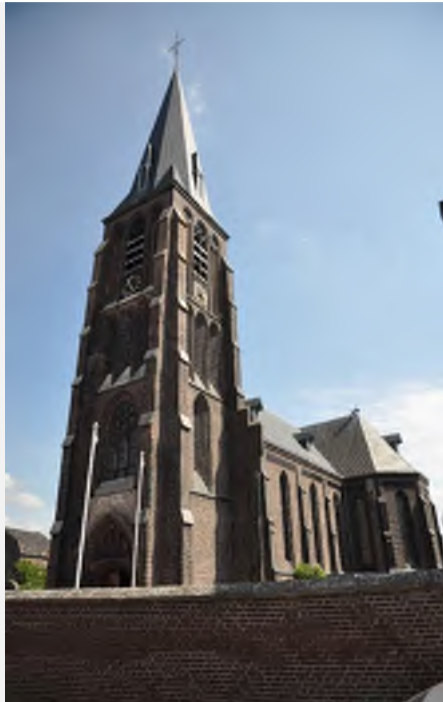
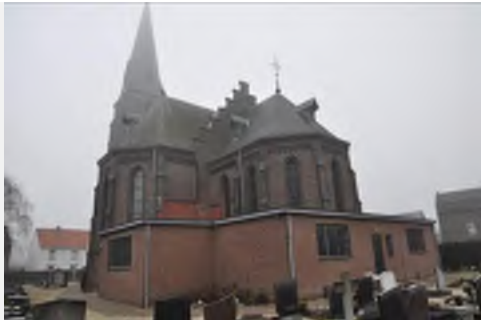
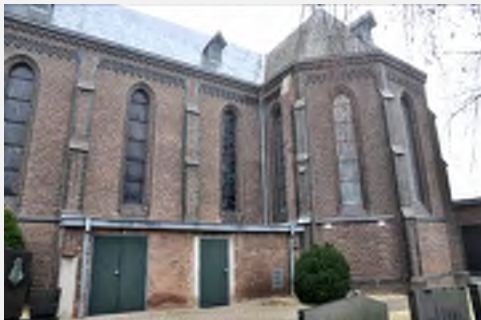
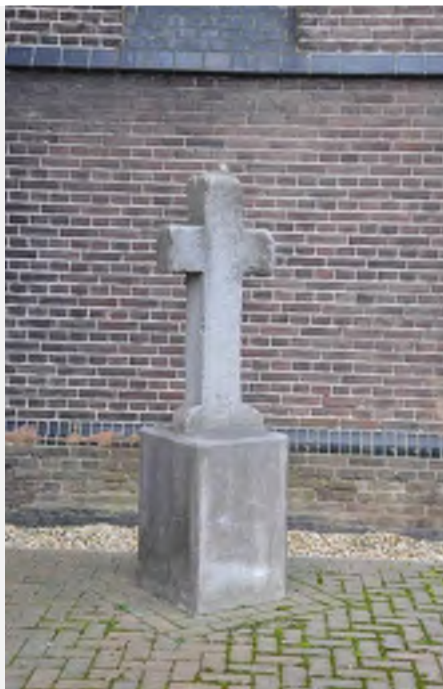
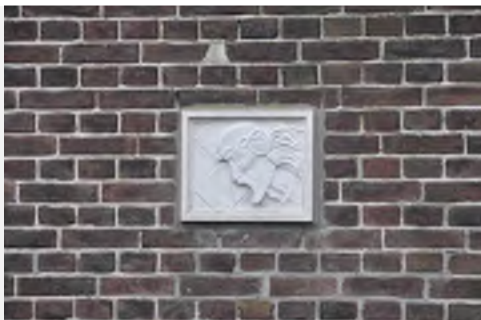
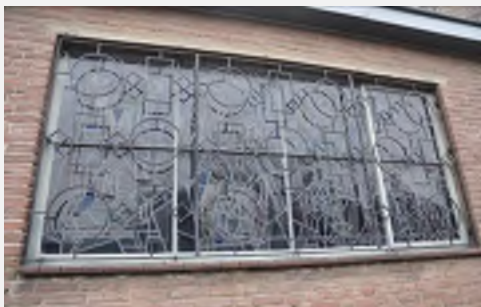
| FOTO'S | <div><p><i>De H. Corneliskerk</i></p></div> <div><p><i>De absis en de aanbouw uit 1963</i></p></div> <div><p><i>De zuidzijde van het schip met de éénlaags aanbouw</i></p></div> <div><p><i>Het hardstenen kruis van Baron de Rosen</i></p></div> <div><p><i>Plaquette met het gekroonde hoofd van Christus</i></p></div> <div><p><i>Glas-in-loodraam van Fr. Griesenbrock in de aanbouw</i></p></div> | | |

| OMSCHRIJVING | <p><b>Inleiding</b><br/>R.K. parochiekerk H. Cornelis (voorheen St. Martinus) uit 1888, ontworpen door J. Kayser, gelegen binnen de bebouwde kom van Borgharen.</p> <p><b>Beschrijving</b><br/>De kerk werd in 1887-1888 gebouwd op de plek van een oudere, gotische voorganger. De neogotische kerk is een ontwerp van architect Johannes Kayser (1842-1917).</p> <p>Rond de kerk bevindt zich de oude begraafplaats van het dorp Borgharen, omsloten door een muur. Nabij de noordelijke transeptarm is een oud hardstenen kruis herplaatst op een hardstenen sokkel, met daarop de tekst: <i>‘tot Gods glorie, hier geplaatst door den Baron Hyacinth de Rosen de Haren, 1840, voorbijgaande bidt voor hem’</i>.</p> | |

- De latere aanbouw aan de zuidzijde van het schip verstoort het gevelbeeld, door het gebrek aan architectonische kwaliteit. Verwijdering of vervanging door een meer passend bouwvolume is wenselijk.

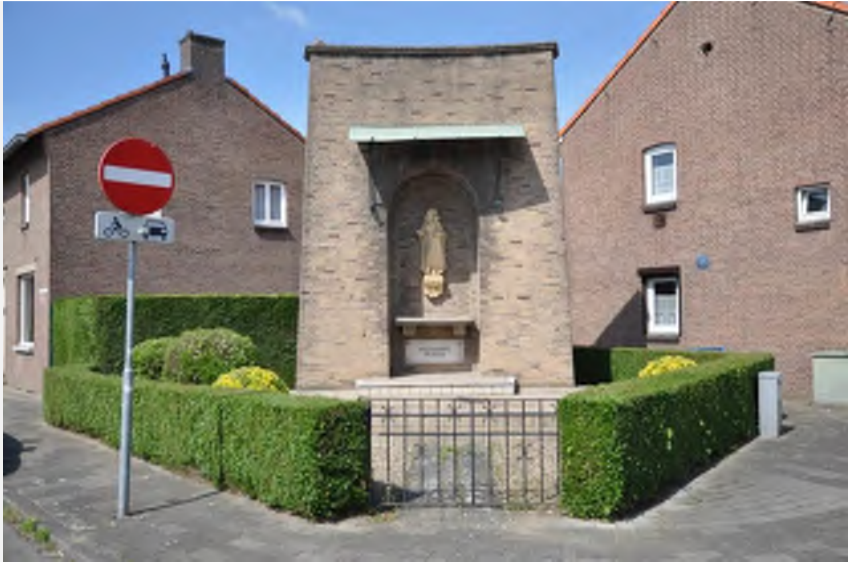
| OMSCHRIJVING | <p><b>Objectbeschrijving:</b></p> <p>Vrijstaande Mariakapel uit de jaren vijftig van de twintigste eeuw, gelegen op de hoek van de Koningskampstraat en de Julianastraat. De kapel bestaat uit een licht gebogen, hoge muur van gele baksteen, met daarin een rondboogvormige beeldnis. In de nis is een keramisch Mariabeeld opgehangen, met daaronder een tufstenen altaar op consoles. Daaronder is een stenen plaquette met daarop de tekst 'Wees Gegroet Maria'. Boven de nis is een koperen afdakje op ranke, gekrulde koperen consoles. De muur wordt afgedekt door kunststenen afdekplaten. Vóór de kapel is een bordes met drie treden, die bekleed zijn met keramische tegels en randen van donkere kunststeen. De kapel is gelegen in een plantsoentje dat omgeven is met ligusterhagen en op de hoek voorzien is van een smeedijzeren hekwerk.</p> |

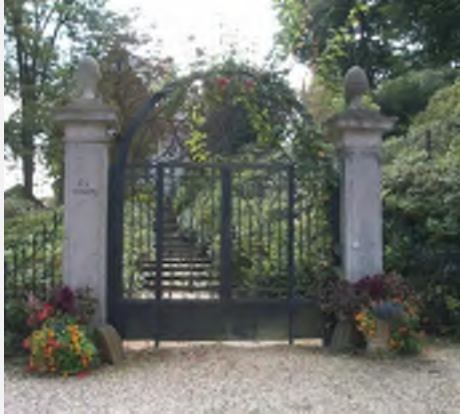
| FOTO'S | <p><i>Pijlers hekwerk Lage Kanaaldijk 63</i></p> <p><i>Pijlers bij vml. Statenhuis aan de Statenstraat</i></p> |
| OMSCHRIJVING | <p><b>Objectbeschrijving:</b></p> <p>Hekwerk tussen hardstenen verstevigingspijlers die met een pijnappel zijn bekroond. Het hekwerk is vernieuwd; de twee verstevigingspijlers zijn afkomstig van het Statenhuis dat tot 1914 op de hoek van het Vrijthof en de Statenstraat heeft gelegen en dat werd gesloopt i.v.m. de bouw van het Postkantoor. De pijlers dateren uit het eind van de 18<sup>de</sup> eeuw</p> |

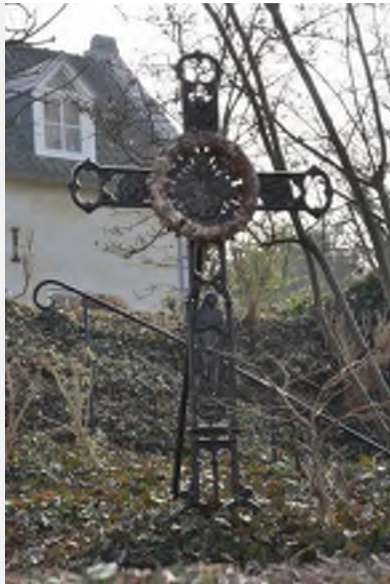
| OMSCHRIJVING | <p><b>Objectbeschrijving:</b><br/> Wegkruis, geplaatst op de driesprong van de Lage Kanaaldijk met de Ursulinenweg. Het betreft een laatnegentiende-eeuws, neogotisch gietijzeren kruis. Centraal is een afbeelding van Christus in een stralenkrans, met engelen in de uiteinden van het kruis. In de voet van het kruis is een beeltenis van Maria. De uiteinden zijn versierd met opengewerkte vierpasmotieven.</p> |

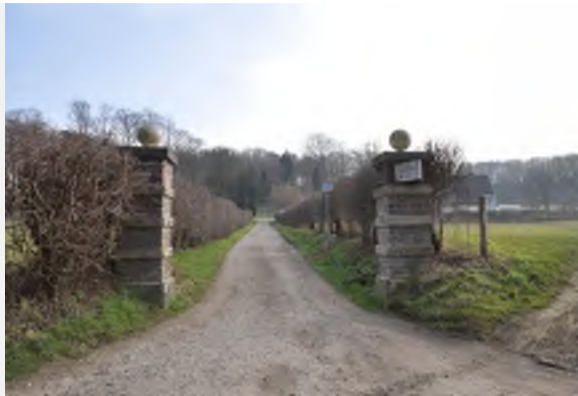
| OMSCHRIJVING | <p><b>Objectbeschrijving:</b><br/> Laatnegentiende-eeuwse poortkolommen van de toegangsweg naar groeve De Schark. De kolommen zijn opgebouwd uit baksteen, met verdikte sierbanden van pleisterwerk met imitatie-bouchardering. Ze zijn afgedekt met een platte hardstenen afdekplaat, met daarop een (vernieuwde) bolvorm.</p> |

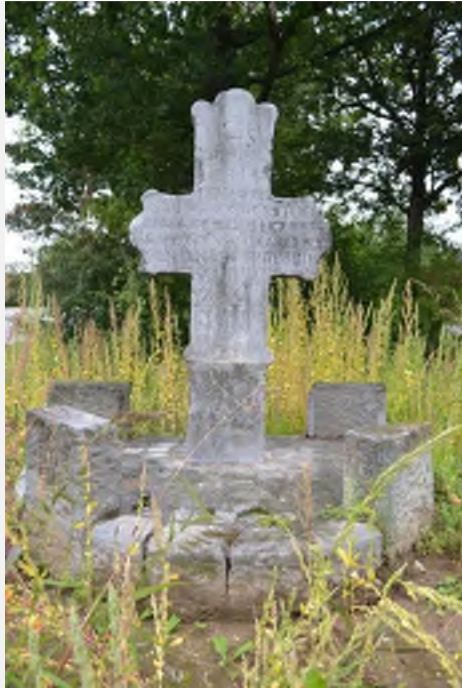
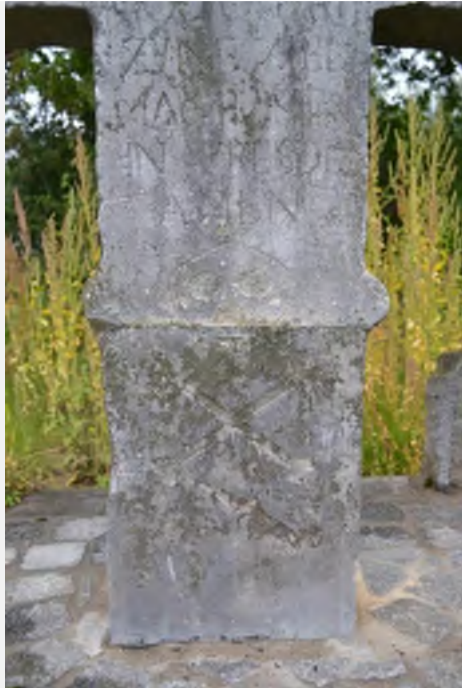
| OMSCHRIJVING | <p><b>Objectbeschrijving:</b></p> <p>Hardstenen kruis uit 1814, geplaatst op een moderne, ronde sokkel van klinkers met vier rechtopstaande hardstenen stenen in de buitenste ring. De voet van het kruis lijkt te zijn aangeheeld in hardsteen en hierbij is ook de doodshoofdafbeelding aan de voorzijde opnieuw aangevuld. Onder het doodshoofd is een mes ingekerfd (het moordwapen). Het kruis draagt de tekst:</p> <p><i>“IHS ♥ 1814 – Den 11 april is alhier doodgestooken Arnoldus Houbiers van Eysden, aldaar gebooren 30 7-ber 1788. Bid God opdat zijn ziel mag rusten in vrede”.</i></p> <p>Arnold Houbiers werd doodgestoken tijdens de kermisfeesten van Heugem in 1814, door de broers van zijn ex-vriendin Kaatje. Het kruis werd geplaatst ter nagedachtenis aan het slachtoffer, mogelijk zelfs in opdracht van (de familie van) de dader, als een vorm van boetedoening. Het stond oorspronkelijk op een andere plek, aan de Maasoever. Het kruis spoelde in 1926 weg toen de Maas buiten haar oevers trad, maar werd herplaatst. Tijdens de bevrijding in 1944 werd het kruis omvergereden. Rond 2000 werd het verplaatst naar de huidige plek.</p> |

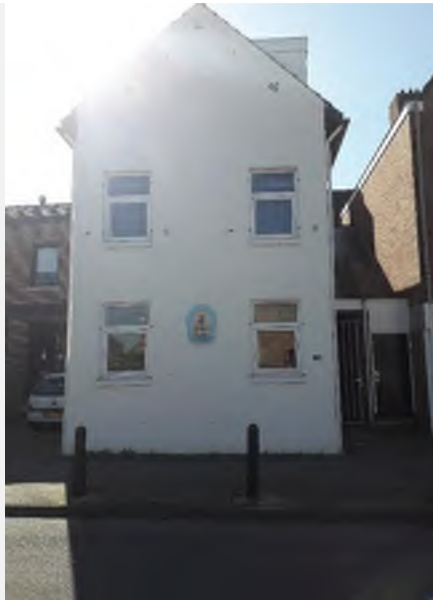
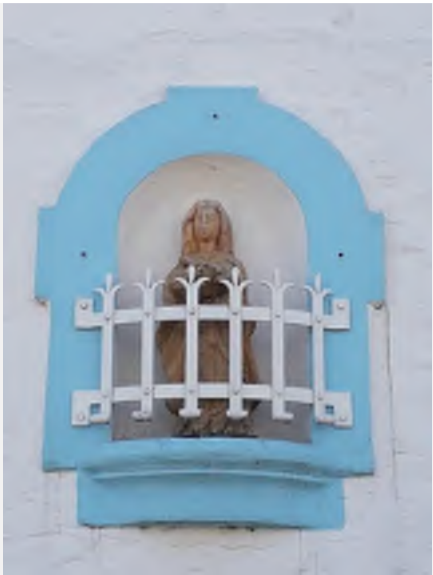
| FOTO'S | <p><i>Nis met Mariabeeld in de voorgevel van Oude Maasstraat 61</i></p> |
| OMSCHRIJVING | <p><b>Objectbeschrijving:</b></p> <p>Beeldnis met Mariabeeld in de straatgevel van het pand Oude Maasstraat 61. Het betreft een kleine, rondboogvormige nis met een gepleisterde omlijsting en een geprofileerde, (hard-)stenen console aan de onderzijde. Op deze console staat een twintigste-eeuws keramisch Mariabeeldje. Er is een smeedijzeren hekwerkje voor het beeldje geplaatst.</p> |

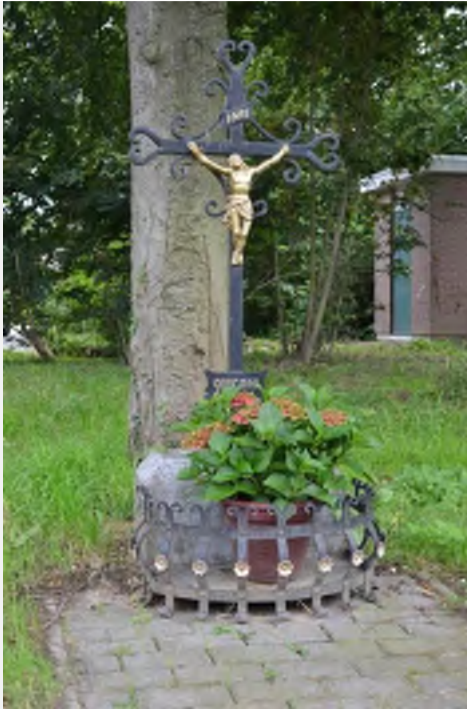
| OMSCHRIJVING | <p><b>Objectbeschrijving:</b></p> <p>Smeedijzeren veldkruis (XXA) op een hardstenen sokkel met afgeronde bovenhoeken. Het kruis is voorzien van sierkrullen bij de uiteinden van de kruisarmen en tussen de kruisarmen. Het gegoten Christusbeeldje is goudkleurig geschilderd en erboven hangt een bordje met de tekst 'INRI'. Op de voet van het kruis is een bordje met de tekst 'GEEF ONS DE VREDE' aangebracht. In de late jaren negentig is er een gebogen hekje voor geplaatst met stalen sierbloemen en gekrulde spijlen.</p> |

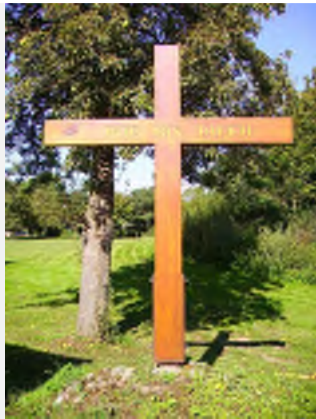
| FOTO'S | <p><i>Wegkruis Rijksweg kruising Bronckweg</i></p> | |
| OMSCHRIJVING | <p><b>Objectbeschrijving:</b><br/>Houten wegekruis zonder corpus: op de dwarsbalk staat in okerkleurige letters de tekst: “BOE BIS DIECH”. Dit was het thema van de Maastrichtse Heiligdomsvaart van het jaar 1997.</p> | |

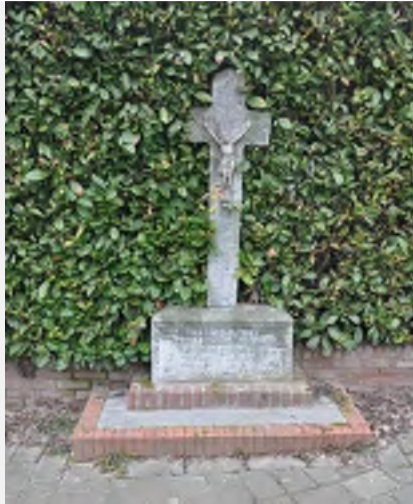
| OMSCHRIJVING | <p><b>Objectbeschrijving:</b><br/> Hardstenen wegkruis, dat een ouder, houten kruis op dezelfde plek vervangt. Aan het kruis, dat een herplaatst grafkruis van het kerkhof van Itteren is, is een ijzeren corpus bevestigd. Op de voet van het kruis is het jaartal 1930 ingegraveerd. Het staat op een hardstenen sokkel, waarin de volgende tekst in reliëf is aangebracht:<br/> <i>‘Laat ons altoos, vertrouwd naderen, dit schone kruis, van onze vaderen, want Christus zoete kruis, een troost op weg naar huis’.</i> De sokkel is gemaakt door P. Gulikers.<br/> Het geheel is geplaatst op een (jonger) stoepje met een omranding van machinale baksteen, die gemaakt is toen men de weg en de bestrating vernieuwde.</p> |

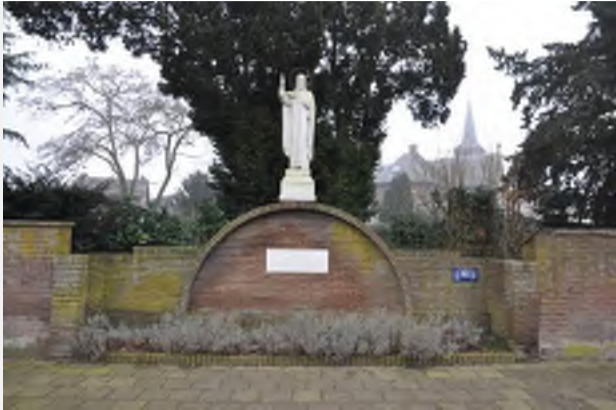
| OMSCHRIJVING | <p><b>Objectbeschrijving:</b></p> <p>Monument uit dankbaarheid voor de behouden thuiskomst van 28 Itternaren na de mobilisatie in 1940. Het monument is in 1946 geplaatst. Het bestaat uit een bakstenen ondermuur in rode baksteen in strekkenverband, met in het midden een gemetselde bakstenen rondboogvormige muur, afgedekt met een rollaag. Op de hoeken van de hoofdmuur zijn dwarsmuurtjes geplaatst. In het halfronde segment is een marmeren plaqueette geplaatst met de tekst 'uit dankbaarheid, Itteren 10 mei 1940'. Op de halfronde muur is een kunststenen H.Hartbeeld geplaatst. Dit is een vervanging van het oorspronkelijke, houten H.Hartbeeld. Vóór het monument is een bloemenperkje.</p> |

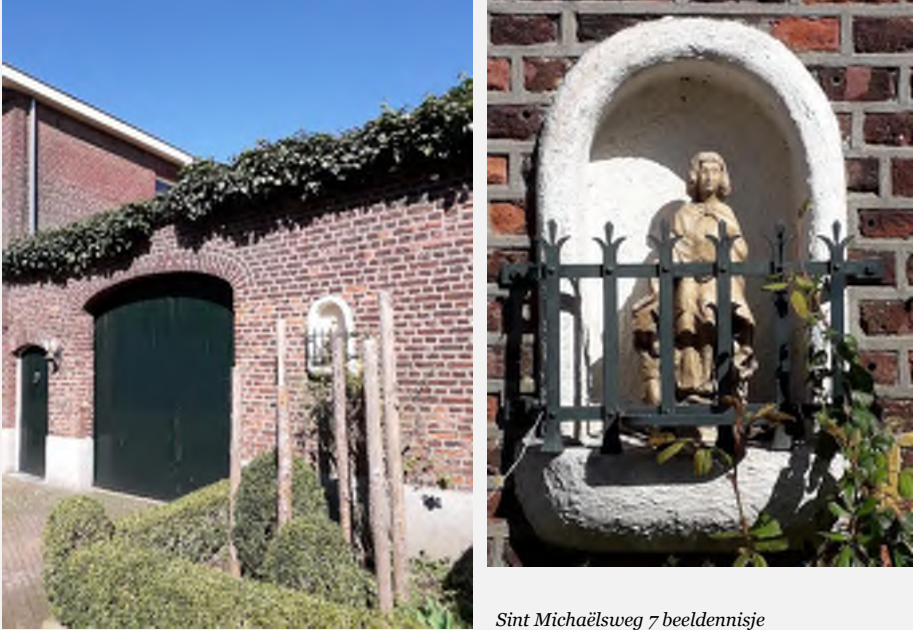
| OMSCHRIJVING | <p><b>Objectbeschrijving:</b></p> <p>Beeldennisje in de afgeschuinde muur van het pand dat zelf geen monumentale waarde bezit. Het rondboognisje heeft een omlijsting van pleisterwerk en aan de voorzijde bevindt zich een klein spijlenhekje. In de nis staat een klein beeldje van een .</p> <p>Vlak na de Tweede Wereldoorlog besloot de parochie Sint Michael, uit dankbaarheid voor de gelukkige bevrijding op 13-9-1944 en dat het dorp oorlogsleed vrijwel bespaard was gebleven, in alle negen straten van het toenmalige dorp gevelmadonna's te plaatsen. Kunstenaress mev. Van Noorden-Heine uit Maastricht vervaardigde ze en de bouwvakkers van Heugem metselden de gevelnissen gratis. Beeldjes en de erbij behorende lampen kostten honderd gulden per stuk. Op zondag 12 oktober 1947 kwam de bisschop van Roermond, Mariavereerder-bij-uitstek monseigneur Guliëlmus Lemmens, de negen beeldjes inzegenen.</p> |

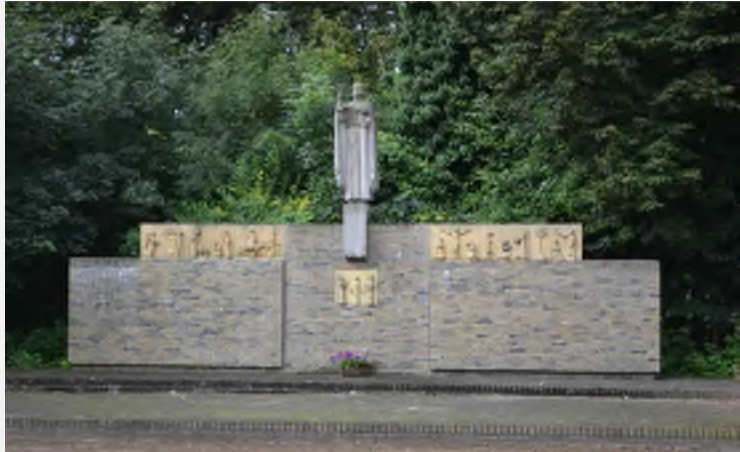
| OMSCHRIJVING | <p><b>Objectbeschrijving:</b></p> <p>Heilig Hartmonument uit 1938, opgericht ter ere van het 25-jarig priesterfeest van pastoor L. Linssen, die in de jaren dertig pastoor was in Heugem. Voor het verkrijgen van de financiën werd een speciaal comité opgericht. Het kunstwerk is ontworpen door Wim van Hoorn.</p> <p>Het kunstwerk heeft als basis een hoge gemetselde muur van gele bakstenen. Het kent een indeling in drieën, waarbij het middelste deel iets terugspringt. Op het middelste segment staat het H. Hartbeeld. Dit is 2,20 m. hoog en vervaardigd uit Franse kalksteen. In de muur zijn zeven reliëfs verwerkt, van gebakken klei, met scènes uit het Nieuwe Testament. De drie reliëfs op het muursegment links van het beeld dragen de volgende scènes: de engel verschijnt aan Maria (annunciatie), de geboorte van Jezus in de kribbe, de vlucht naar Egypte. In het midden onder het beeld is afgebeeld: de Hemelvaart van Jezus. Op het muursegment rechts van het beeld: de Kruisiging, de Bruiloft van Kana en</p> |

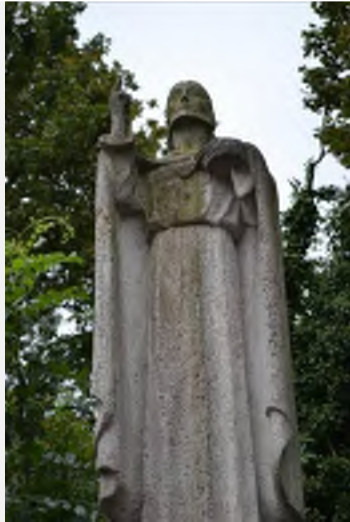
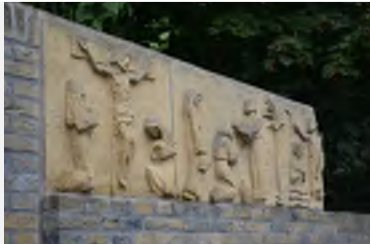
| FOTO'S | <p><i>Het Heilig Hartmonument</i></p> <p><i>Het H.Hartbeeld</i></p> <p><i>De linker reliëfs</i></p> <p><i>De rechter reliëfs</i></p> |

| | de doop van Jezus in de Jordaan. Het kunstwerk staat op een bakstenen bordes met twee brede treden. |

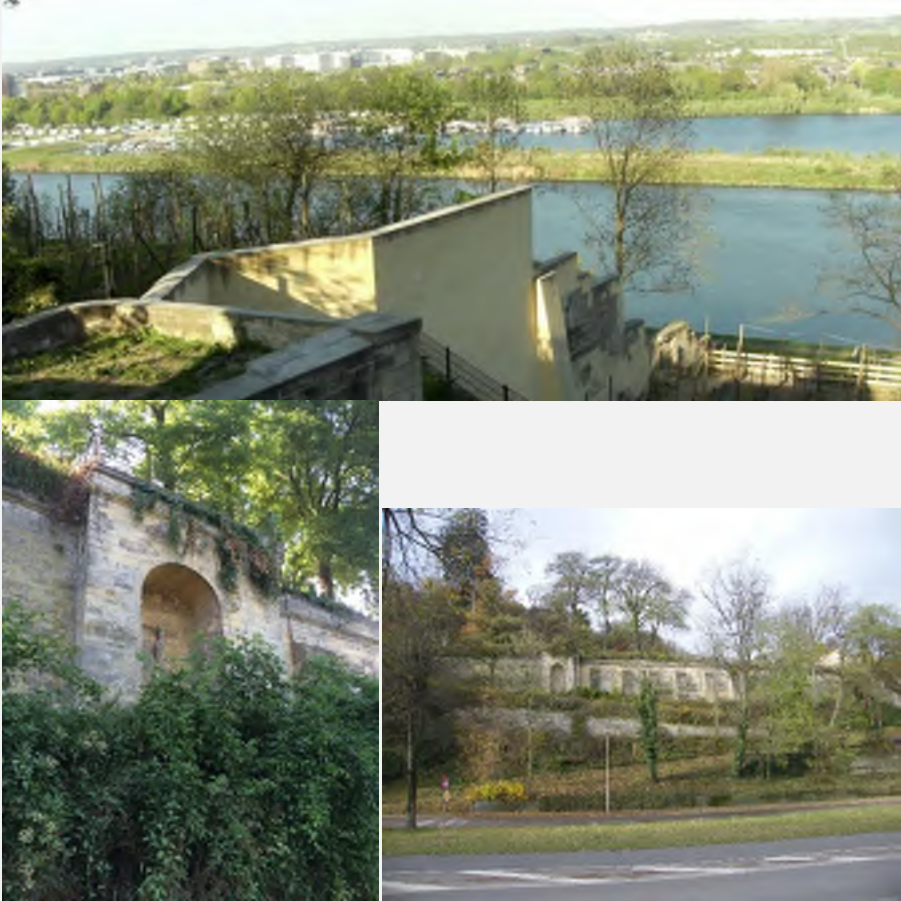
| OMSCHRIJVING | <p><b>Objectbeschrijving:</b></p> <p>De mergelmuren rondom het landgoed Slavante omvatten drie delen die los van elkaar staan. Aan de noordzijde achter het kapelletje en het kloosterrestant van Slavante loopt een grondkerende mergelstenen muur over een lengte van ca. 50 meter. Aan de zuidzijde loopt een mergelstenen muur getrapt naar het Maasdal: deze muur wordt al op 17<sup>de</sup> gravures van het klooster Slavante afgebeeld.</p> <p>Aan de oostzijde staat parallel aan de weg die vanuit het dal naar Slavante toe loopt een zeer hoge grondkerende muur waarin een nis is opgenomen. In de nis aan de oostzijde bevindt zich een Christuscorpus van de hand van de beeldhouwer Jean Sondejker.</p> |

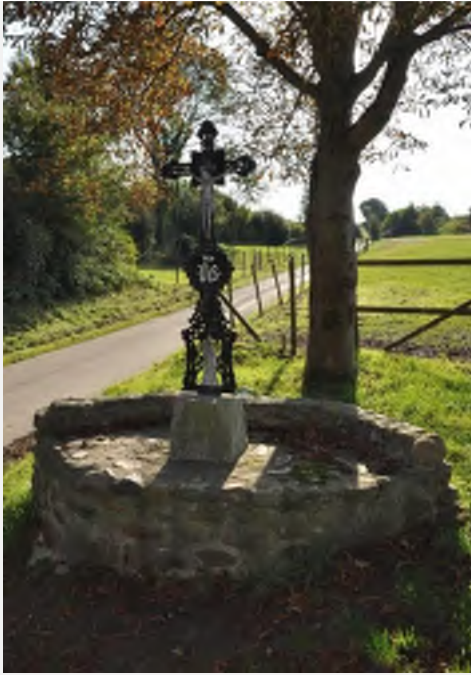
| FOTO'S | <p><i>Het devotiekruis aan de Susserweg</i></p> |
| OMSCHRIJVING | <p><b>Objectbeschrijving</b></p> <p>Devotiekruis, geplaatst op een breed, ovaalvormig plateau van in beton gestorte natuursteen. Het kruis is midden op dit plateau geplaatst op een vierkante hardstenen sokkel, met afgeschuinde hoeken. Hierin staan de namen 'G. Theunissen' en 'I. Van Oppen' en het jaartal '1913'. Het kruis is vervaardigd van gietijzer met in de voet een afbeelding van de H. Maria. Erboven is een embleem met het IHS-teken. Op het kruis, achter het Christusbeeld, staat 'INRI'. Het kruis is rijkelijk voorzien van decoraties.</p> |

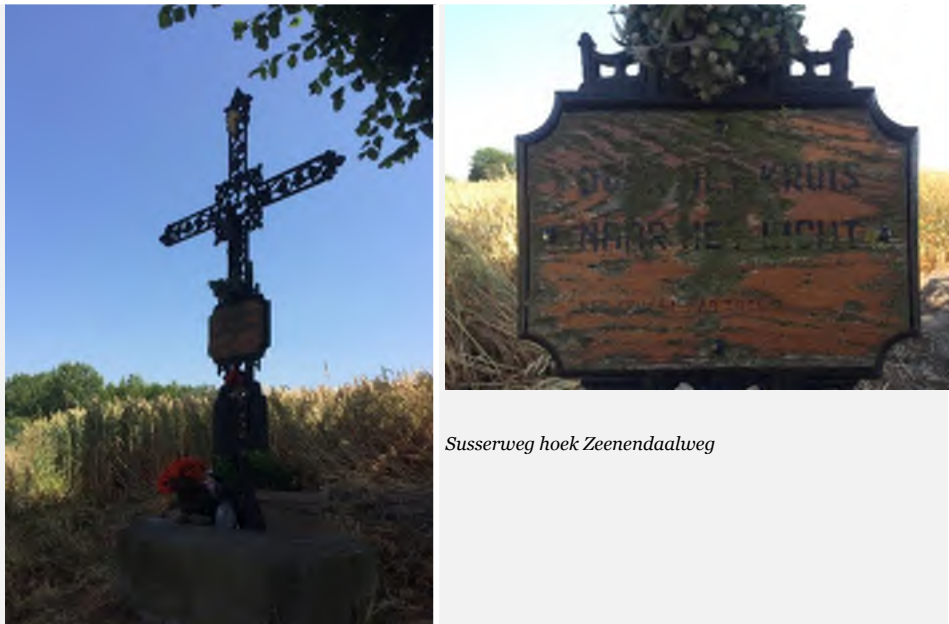
| OMSCHRIJVING | <p><b>Objectbeschrijving:</b></p> <p>Gietijzeren kruis op een hardstenen sokkel. Het kruis is versierd met een meegegoten decoratie van palmetten en hierop een gietijzeren corpus. Eronder is een houten paneel bevestigd op een gietijzeren kaderrand met de tekst 'DOOR HET KRUIS NAAR HET LICHT' en hieronder in een kleiner corpus : "per crucem ad lucem".</p> | |

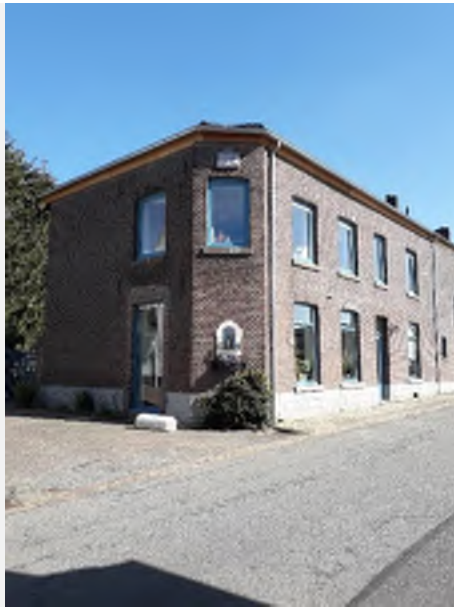
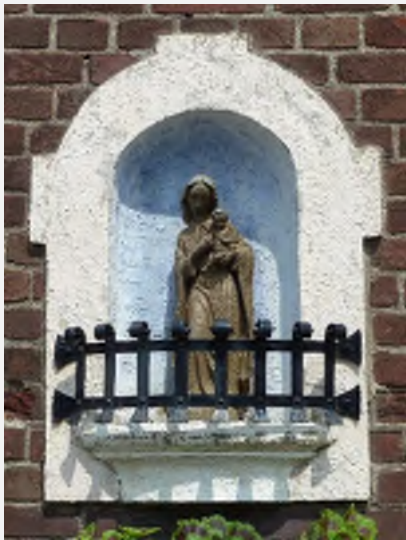
| FOTO'S | <p><i>Vogelzang 4 beeldennisje</i></p> |
| OMSCHRIJVING | <p><b>Objectbeschrijving:</b></p> <p>Beeldennisje in de afgeschuinde muur van het pand dat zelf geen monumentale waarde bezit. Het rondboognisje heeft een omlijsting van pleisterwerk en aan de voorzijde bevindt zich een klein spijlenhekje. In de nis staat een klein beeldje van een staande Moeder Gods. Vlak na de Tweede Wereldoorlog besloot de parochie Sint Michael, uit dankbaarheid voor de gelukkige bevrijding op 13-9-1944 en dat het dorp oorlogsleed vrijwel bespaard was gebleven, in alle negen straten van het toenmalige dorp gevelmadonna's te plaatsen. Kunstenaress mevr. Van Noorden-Heine uit Maastricht vervaardigde ze en de bouwvakkers van Heugem metselden de gevelnissen gratis. Beeldjes en de erbij behorende lampen kostten honderd gulden per stuk. Op zondag 12 oktober 1947 kwam de bisschop van Roermond, Mariavereerder-bij-uitstek monseigneur Guliëlmus Lemmens, de negen beeldjes inzegenen.</p> |

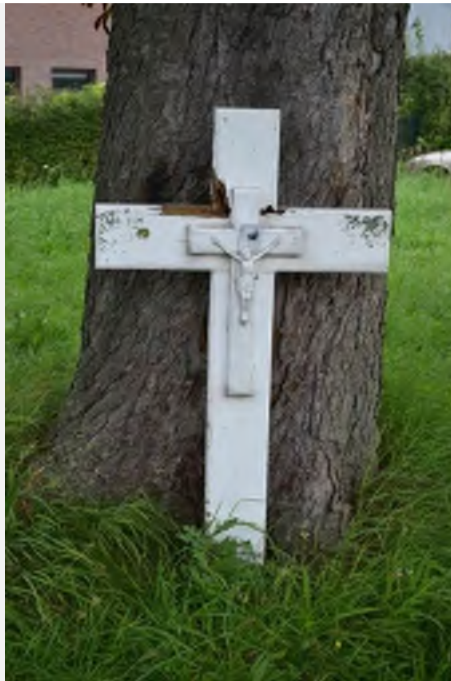
| FOTO'S | <p><i>Veldkruis te Vogelzang</i></p> |
| OMSCHRIJVING | <p><b>Objectbeschrijving:</b></p> <p>Veldkruis op de driesprong in het gehucht Vogelzang, ten oosten van Heugem. Het kruis zelf dateert uit de tweede helft van de twintigste eeuw. Het is een houten kruis met daarop een kleiner houten kruis met Christusfiguur. Het is van matige kwaliteit. Het kruis is vermoedelijk een opvolger van oudere veldkruizen op deze plek.</p> |

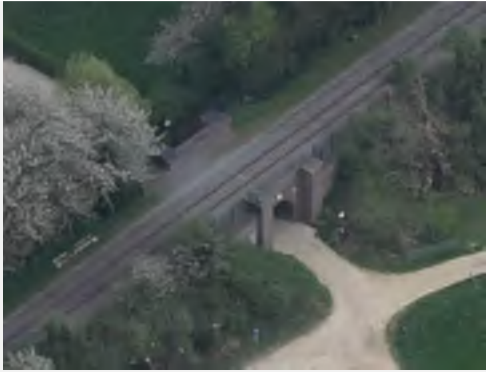
| FOTO'S | <p><i>Spoortunnel tussen de Kantoorweg en de Zouwweg</i></p> | |
| OMSCHRIJVING | <p><b>Inleiding</b></p> <p>Spoortunnel gesitueerd tussen de Kantoorweg en de Zouwweg, met daarop een enkelspoor van de spoorlijn Maastricht-Hasselt. Deze spoorlijn werd aangelegd in 1856 door de in 1846 opgerichte Aken-Maastrichtse Spoorwegmaatschappij. In 1853 was al de spoorverbinding tussen Maastricht en Aken tot stand is gekomen. De spoorverbinding met Hasselt was na de oorlog weinig rendabel, waardoor de lijn in 1975 werd gesloten.</p> <p><b>Beschrijving</b></p> <p>De spoortunnel is opgetrokken uit rode baksteen met metselwerk in kruisverband. De tunnel is symmetrisch van opbouw, waarbij de rondboogvormige onderdoorgang wordt geflankeerd door twee uitkragende bakstenen pilasters. Beide pilasters zijn voorzien van een uitkragende sierrand en worden aan de bovenzijde afgedekt met een rollaag. Ook de rondboog wordt gemarkeerd door rollagen. De breedte van de spoortunnel was overigens berekend op de aanleg van een tweede spoor.</p> | |

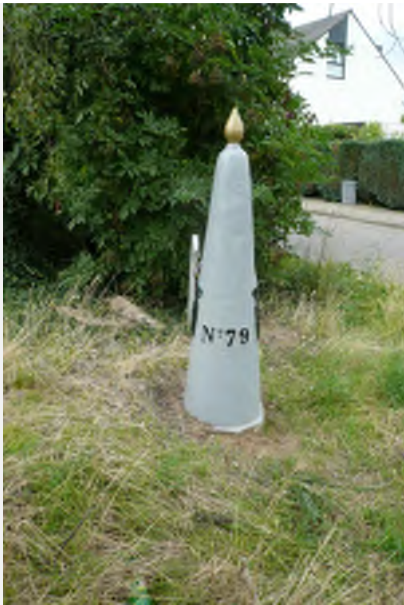
| FOTO'S | <p><i>Diependaalweg ong. aan de zuidzijde</i></p> |
| OMSCHRIJVING | <p><b>Inleiding</b><br/>Gietijzeren grenspaal aan de zuidzijde van de Diependaalweg</p> <p><b>Beschrijving</b><br/>Een kegelvormige gietijzeren grenspaal in zilvergrijze kleur geschilderd met in zwartekleur aan de oostzijde het Rijkswapen van Nederland en aan de westzijde het Rijkswapen van België: daartussen in reliëf het jaartal 1843 en het nummer van de grenspaal: 79.<br/>Nadat België zich in 1830 onafhankelijk had verklaard, heeft het een lange tijd geduurd voordat de scheiding officieel werd vastgelegd. Op 19 april 1839 werd in Londen het Scheidingstraktaat getekend. Op 8 augustus 1843 werd dit gevolgd door een verdrag, gesloten in Maastricht, over de markering van de grens en werd begonnen met het plaatsen van gietijzeren grenspalen, beginnend met grenspaal nummer 1 op het Drielandenpunt in Vaals en eindigend met grenspaal nummer 365 nabij Retranchement in Zeeuws-Vlaanderen, allemaal met jaartal 1843.</p> |

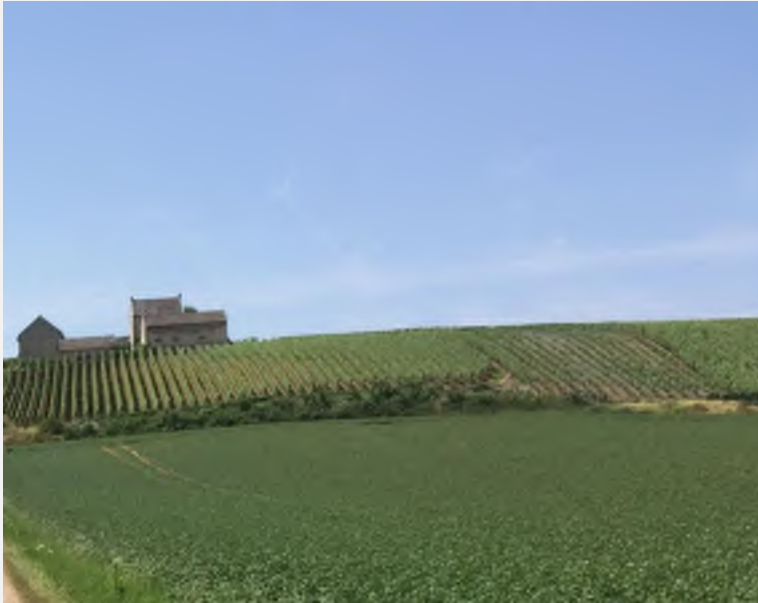
| OMSCHRIJVING | Graft ter hoogte van de Apostelhoeve en ten oosten van de Susserweg en ten noorden van de Dalingsweg: bestaande uit een talud op de oostflank van de Louwberg. Het talud varieert in hoogte van ca. een meter aan de zuidzijde tot vier meter aan de noordzijde. |

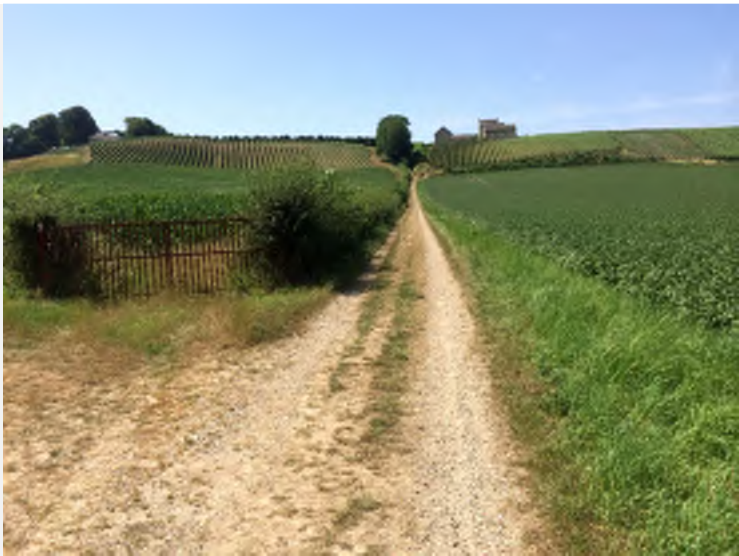
| FOTO'S | <p><i>holle weg tussen Hoeve Nekum (Cannerweg) en Apostelhoeve (Susserweg)</i></p> |
| OMSCHRIJVING | Wegtracé van de Dalingsweg tussen Hoeve Nekum (Cannerweg) en Apostelhoeve (Susserweg) bestaande uit een onverharde uitgeholde veldweg, die over een lengte van ca. 150 meter over de oostflank van de Louwberg voert |

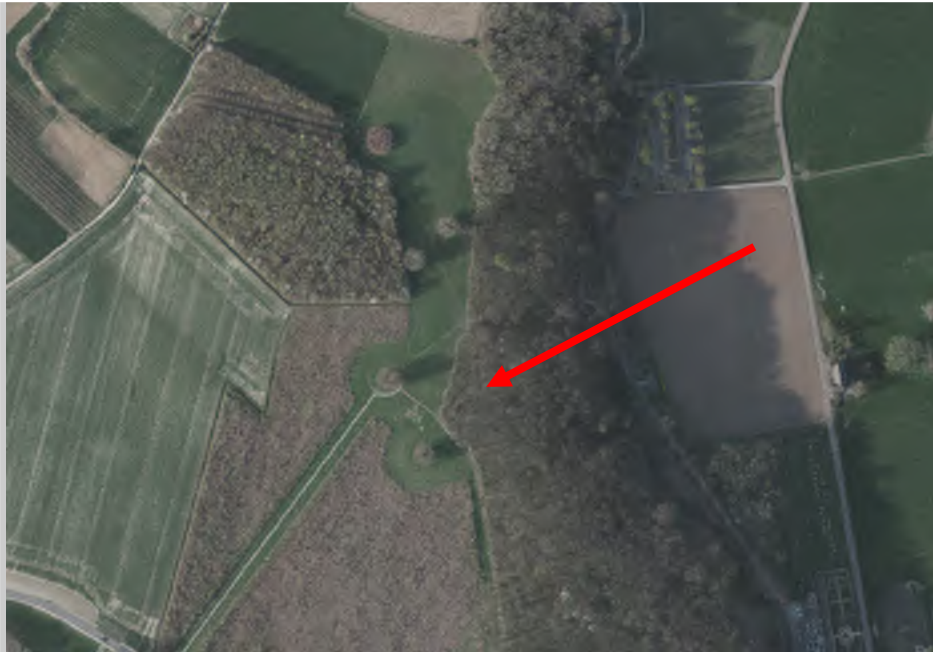
| FOTO'S | <p><i>Restanten van Fort de Jeker</i></p> |
| OMSCHRIJVING | <p>Op basis van hoogtelijnenkaarten en landmetingen zijn de contouren van delen van het voormalige fort de Jeker herkenbaar op de Cannerberg. Fort de Jeker is een onderdeel van de grote versterking die Prins Frederik Hendrik in 1632 liet aanleggen bij de belegering van Maastricht. Deze versterking werd gebouwd door het 10.000 man sterke leger van de prins van Oranje. De militaire ingenieur van de prins was Perceval. In de literatuur wordt melding gemaakt van de snelheid en de omvang van deze versterking. De grachten waren 6 voet breed en diep. Zowel soldaten als genietroepen deden slechts 5 dagen om de gehele versterking aan te leggen. De gehele versterking is te zien op een kaart uit 1632.</p> |

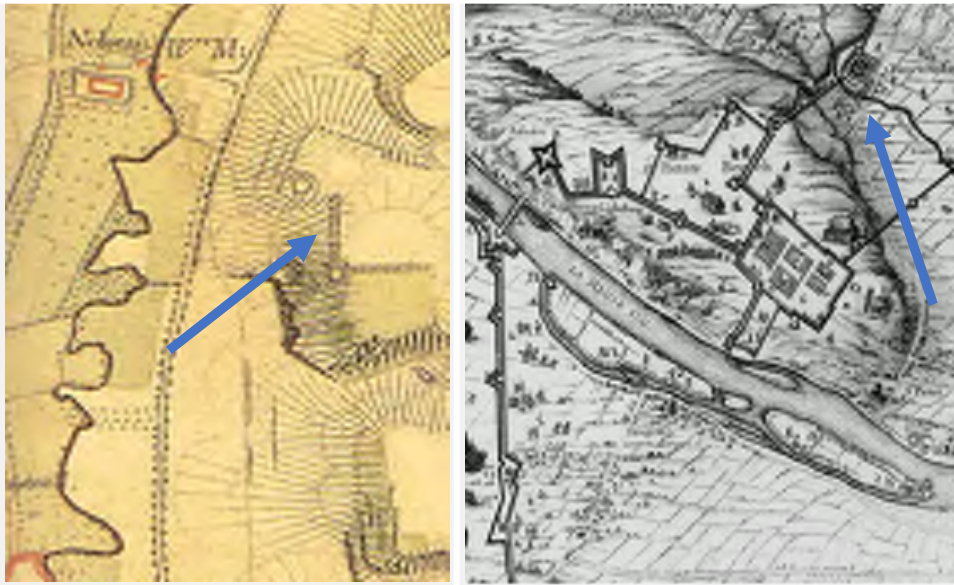
| FOTO'S | <p><i>Restanten Loopgraaf uit de zeventiende eeuw.</i></p> <p><i>Gravure uit 1633, Regionaal Historisch Centrum Limburg</i></p> |
| OMSCHRIJVING | <p>In 1632 belegerde Frederik Hendrik Maastricht. Op de St. Pietersberg bevond zich tijdens het beleg een van de legerplaatsen waarmee Frederik Hendrik de stad omsingelde. De bewuste legerplaats en het aardwerk zijn afgebeeld op een gravure uit 1633. Deze gravure beeldt tevens De Tombe af als geschutsopstelling. Het aardwerk, vaak omschreven als droge gracht, maakte deel uit van het verbindingstelsel tussen de legerplaats en De Tombe, een rijksmonument, dat ook wel bekend staat als de Franse Batterij.</p> <p>De sporen van de omsingeling en de legerplaats zijn grotendeels verdwenen. Het nog resterende deel van het aardwerk, ongeveer 150 meter, is in het terrein nog goed zichtbaar en is recent opgeknapt door de Vereniging Natuurmonumenten. ADC Archeoprojecten heeft in 2006 archeologisch onderzoek naar het aardwerk gedaan en de twee grachten gedocumenteerd (ADC rapport 830).</p> |

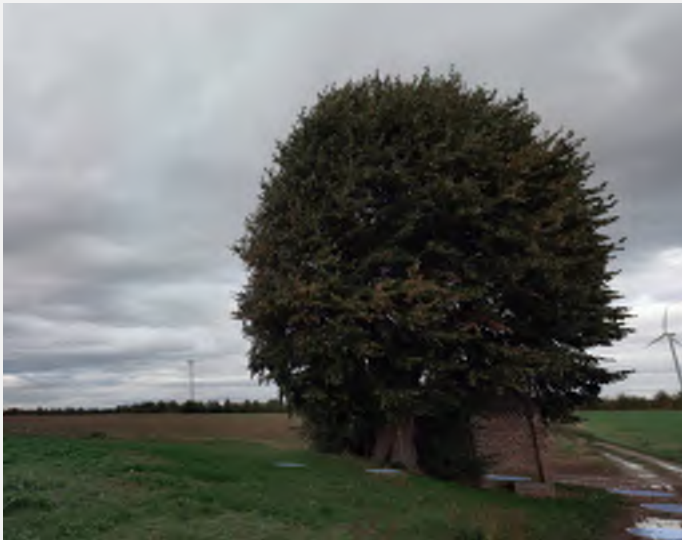
| FOTO'S | <p><i>Drie lindenbomen rondom kapel</i></p> |
| OMSCHRIJVING | <p>Te midden van de akkers en velden van het Lanakerveld, staat op de kruising van onverharde Lanakerweg en Zouwweg een VELDKAPEL, gewijd aan Onze-Lieve-Vrouw van de Zeven Smarten. De kapel wordt aan drie zijden geflankeerd door drie grote LINDEBOMEN. De kapel is naar schatting gebouwd omstreeks 1900, als vervanging van een oudere veldkapel die door de schutterij van Lanaken was gesticht en tenminste van vòòr 1830 dateerde. De kapel heeft jarenlang dienst gedaan als rustaltaar tijdens de sacramentsprocessie vanuit de parochiekerk van Lanaken. Tegenwoordig worden er jaarlijks bidwegen georganiseerd voor Maria Lichtmis (2 februari en de laatste vrijdag van mei) en voor Maria Tenhemelopneming (15 augustus).</p> <p>Rondom kapellen en wegkruisen werden van oudsher vaak bomen geplant. Dit had een symbolische betekenis. Het duidde niet alleen op de vruchtbare grond, maar zorgde er ook voor dat de blik van de voorbijganger naar de goddelijke hemel werd geleid. De bomen bieden ook als het ware een vorm van bescherming zodat het kruis beschermt wordt tegen barre weeromstandigheden.</p> <p>De keuze van de boomsoort heeft ook een symbolische betekenis. Zo heeft de lindeboom al in de voorchristelijke tijd een beschermende functie tegen blikseminslag en werd onder de lindeboom rechtgesproken omdat de linde al zijn bladeren zou verliezen op het moment dat er een onschuldige werd veroordeeld. Volgens de christelijke overlevering was het kruis waaraan Christus stierf ook gemaakt van lindehout. De hartvormige bladeren verwijzen naar de onuitputtelijke liefde van Christus voor het volk. De jonge twijgen onder aan de stam duiden op een hoge vruchtbaarheid.</p> <p>Zie voor de beschrijving van de kapel ook bij dominanten bouwwerken.</p> |

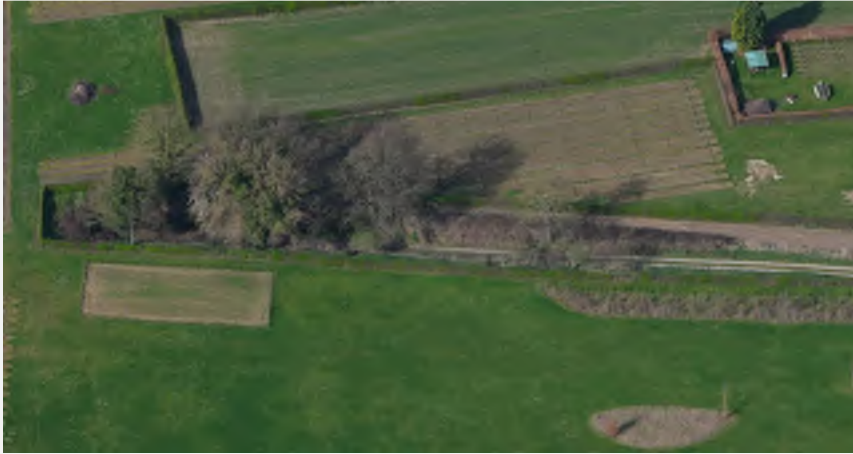
| FOTO'S | <p><i>Toegang groevestelsels Recollectenweg</i></p> |
| OMSCHRIJVING | Veldweg die deels over gaat in holle weg als toegang naar het groevestelsel Noord. |
| WAARDERING | De deels holle weg met markering van hoge bomen heeft als historisch relict cultuurhistorische waarde, vanwege de ruimtelijke samenhang met het landschap aan de rand Sint Pieter |

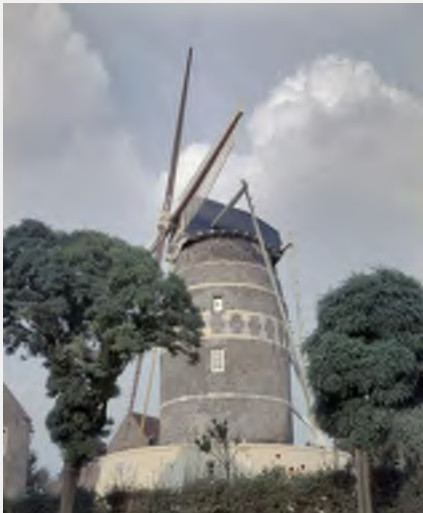
| FOTO'S | <p><i>Bolaccaccia's nabij de Torenmolen Gronsveld</i></p> |
| OMSCHRIJVING | Historische groenstructuur als onderdeel van de molenbiotoop van de Torenmolen van Gronsveld. Deze structuur bestaat uit bolacacia's aan weerskanten van de Rijksweg. De uniforme beplanting langs de noord-zuidverbinding (Heer-Gronsveld) ter hoogte van de torenmolen accentueert deze positie nog eens. De aanplant is in het jaar 1863 tot stand gekomen toen de toenmalige eigenaresse van de molen, Catherina Jacobs, bij de Commissaris des Konings een bezwaarschrift in diende tegen het planten van hoge lindenbomen langs de grote weg Maastricht-Battice, de langs de molen lopende huidige Rijksweg. De eigenaresse vreesde van die wegbeplanting windbelemmering. |
| WAARDERING | De ruimtelijke waardering berust op de samenhang van de Torenmolen Gronsveld en de beplanting aan weerszijden van de Rijksweg ; de belevingswaarde van deze beplanting is van belang voor de geschiedenis van deze molenbiotoop. |

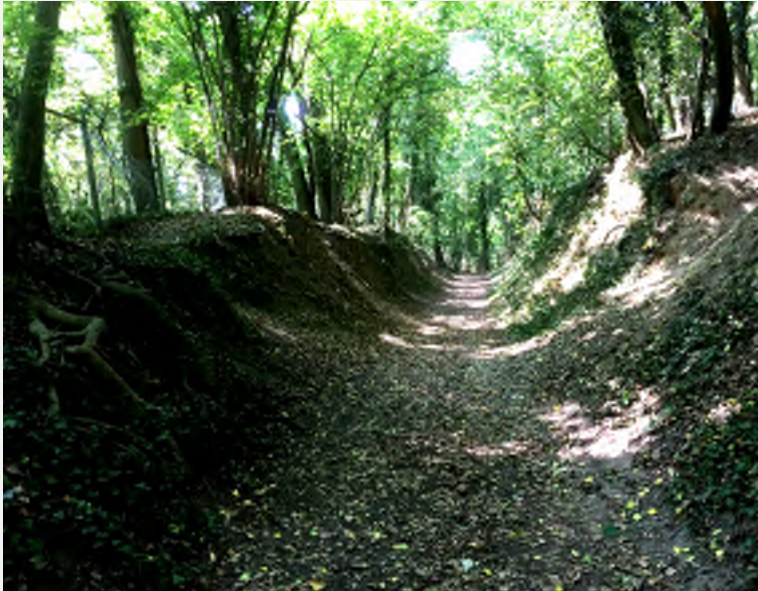
| FOTO'S | <p><i>holle weg tussen Slavante en Lichtenberg</i></p> |
| OMSCHRIJVING | Wegtracé tussen Slavante en Lichtenberg, bestaande uit een onverharde uitgeholde veldweg, die over een lengte van ca. 150 meter dwars door het bos voert en aan weerszijden geflankeerd wordt door enkele dolines . |
| WAARDERING | Als verbindend element is dit wegtracé van belang.<br>Cultuurhistorisch van belang als historische veldweg en als relict van een oud cultuurlandschap. |
