Amby

Maastrichts planologisch erfgoedregime

Inventarisatie

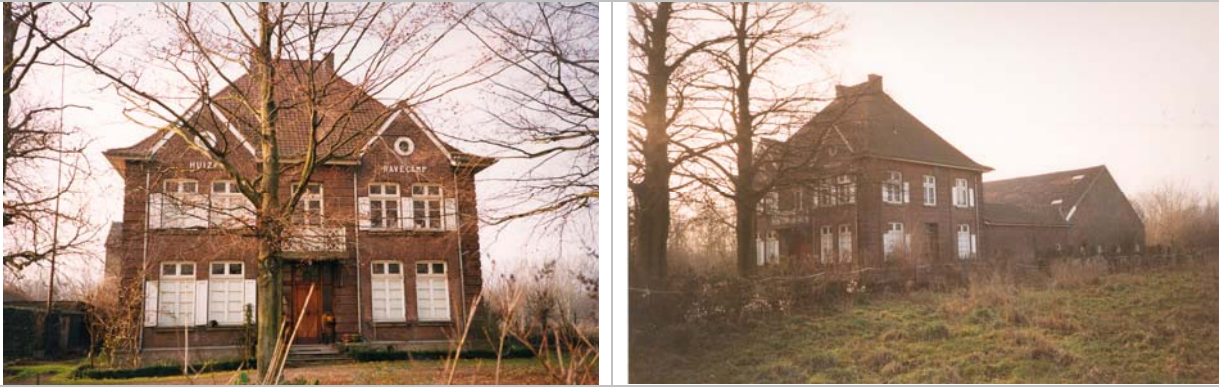
Adres:	Ambyerstraat-Zuid 79 (Huize Ravecamp)

Type bebouwing:	Villa met achterliggende economiegebouwen
Datering en bescherming	Villa Ravecamp: bouwjaar: 1905 De grote schuur achter de villa dateert uit het derde kwart 19 ^{de} eeuw en is in 1955 ingrijpend gerenoveerd. De aanbouw ten zuidwesten van de grote schuur is wel beschermd. De stal die aan de achterzijde tegen de schuur staat is uitgesloten van bescherming. Ook uitgesloten van bescherming zijn de tussenvleugel tussen de grote schuur en de villa en de vrijstaande lange stalvleugel ten zuiden van de villa.
Regime:	Dominant.
Korte beschrijving:	Villa, bestaande uit woonhuis en schuren genaamd Huize Ravecamp, is gebouwd door H. Hermens, broer van de toenmalige burgemeester van Amby. In de symmetrische voorgevel zitten twee risalieten, eindigend in topgevels met ronde vensters. Daar tussenin is een vensteras met teruggelegen voordeur waarvan het bovenlicht met gekleurde glasruiten is gedecoreerd. De vensters, deels voorzien van luiken, hebben in de eerste bouwlaag een tienruits en in de tweede een achtruits roedeverdeling. De rechter zijgevel heeft drie raamassen, de linker twee.

Hoofdmassa:	Villa met daarachter een grote schuur die onderling door een smalle tussenvleugel zijn verbonden.
Bouwlagen:	Woonhuis telt twee bouwlagen en een zolderverdieping.
Materiaal- en: kleurgebruik	Donkerrode baksteen; de gevels rusten op een plint van breuksteen. In de zijgevels en in het middendeel van de voorgevel is het metselwerk versierd met terugliggende horizontale stroken: om de vier lagen is een metsellaag ca. 5 cm. verdiept teruggelegd. De waterlijst en vensterdorpels zijn van kunststeen; de achtergevel van het woonhuis is gepleisterd en geel geschilderd. De grote schuur is opgetrokken uit lichtrode/grijze baksteen.
Gevelelementen:	Aan de voorzijde van de villa bevindt zich een balkon dat rust op twee gegoten kunststenen kraagstenen. Op de balkonplaat staat een hekwerk met verticale spijlen. Alleen aan de voorgevel zijn de vensters van luiken voorzien. In de voorgevel staat de naam van het complex 'Huize' & 'Ravecamp' verdeeld over de twee topgevels. In de nok van deze topgevels zijn twee kleine ronde vensters aangebracht.

- Bij voorkeur herstellen van de gescheurde terrazzovloer in de trappartij voor de voordeur van de villa.
- Indien mogelijk verwijderen van de kleine aanbouw in de oksel tussen de grote schuur en de tussenvleugel.
- Indien de voegen worden hersteld dan dient men rekening te houden met het karakter van de bestaande gesneden voegen.
- Indien mogelijk verwijderen van de golfplaten op het dak van de aanbouw achter de grote schuur.

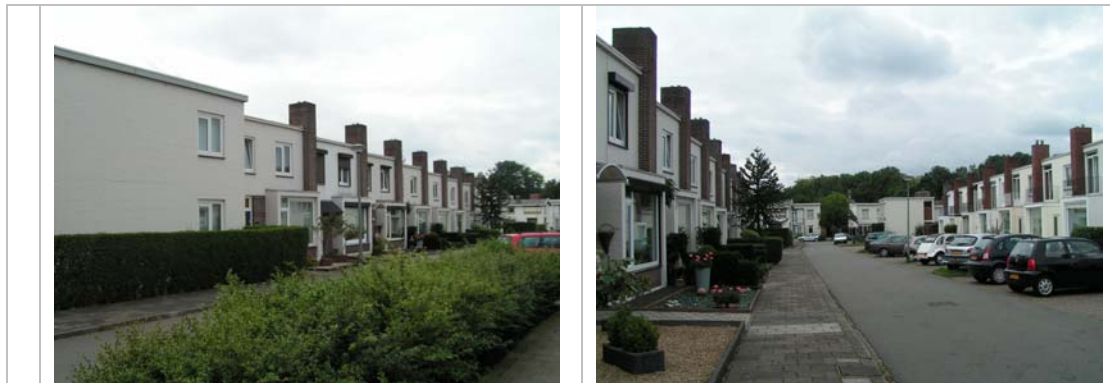
De Hélène Schoenmaeckersstraat kenmerkt zich door een aflopend straatbeeld, vertaalt in de architectuur, en aan de zuidzijde een verspringende rooilijn (zaagtand).

De bebouwing aan het meest westelijke deel van het Severenplein (ten noorden en zuiden) is identiek en bestaat uit strokenbouw met aan de kopse kanten etagewoningen. De volumes omkaderen het plein en leiden de natuur de wijk binnen.

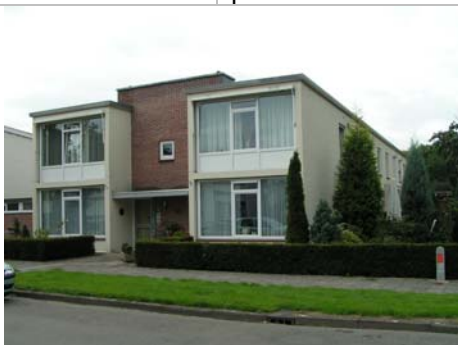
De strokenbouw met etagewoningen op de kopse kanten.

Hoofdmassa:	Rechthoekig.
Bouwlagen:	2, flat 4
Materiaal- en: kleurgebruik	De gebouwen zijn opgetrokken in baksteen en (veelal) wit geschilderd. Het houtwerk (kozijnen en dakrand) is al dan niet vervangen door kunststof en is in diverse kleuren geschilderd (wit, bruin, donkergroen).
Gevelelementen:	IJzeren hekwerken balkon (oorspronkelijk en latere versies) aan Van Slijpestraat en Westrand, diverse toevoegingen als rolluiken gevelornamenten en woningnaam
Dakvorm:	Lessenaardaken, eengezinswoningen Van Slijpestraat en Westrand; overige panden platdak.
Dakbedekking:	Bitumeus.
Achterkant-architectuur:	nvt
Reliëf:	Helling in oost-westelijke richting.
Erf- en groenvoorziening:	nvt
Straatmeubilair en details:	nvt

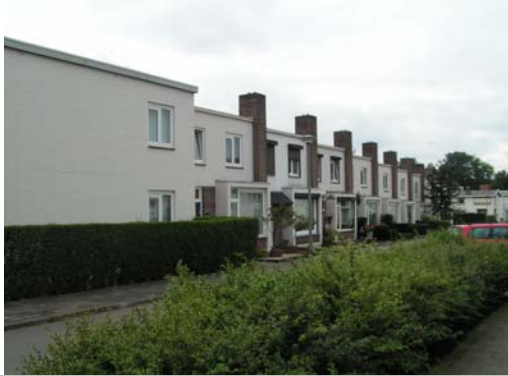
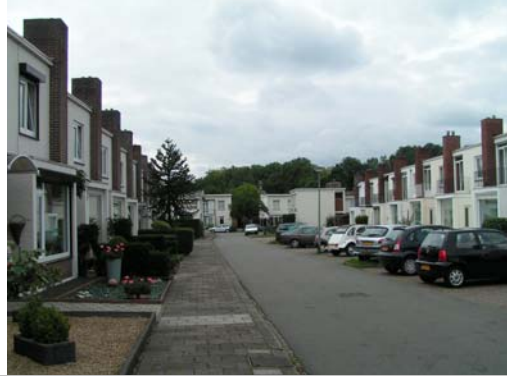
De Hélène Schoenmaeckersstraat kenmerkt zich door een aflopend straatbeeld, vertaalt in de architectuur, en aan de zuidzijde een verspringende rooilijn (zaagtand).

De bebouwing aan het meest westelijke deel van het Severenplein (ten noorden en zuiden) is identiek en bestaat uit strokenbouw met aan de kopse kanten etagewoningen. De volumes omkaderen het plein en leiden de natuur de wijk binnen.

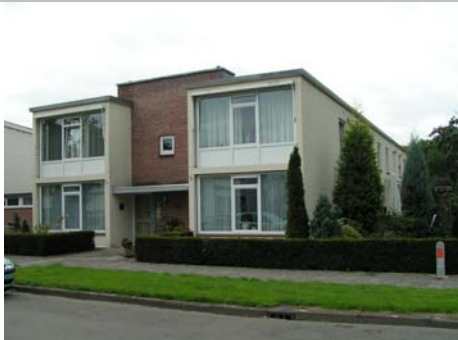
De strokenbouw met etagewoningen op de kopse kanten.

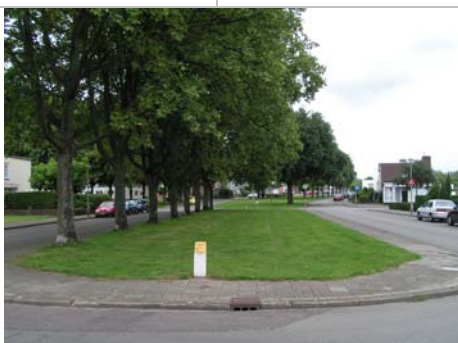
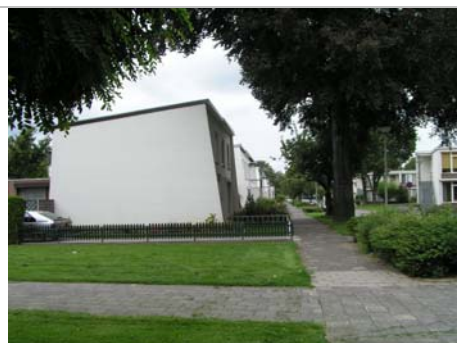
Het Severenplein als groene overgangszone tussen Ambyerstraat Noord en het omliggende landschap en als groen hart van de weder-opbouwwijk Severenveld (Amby Westrand).

De groenvoorziening in het straatbeeld verbindt de bebouwing met het Severenplein.

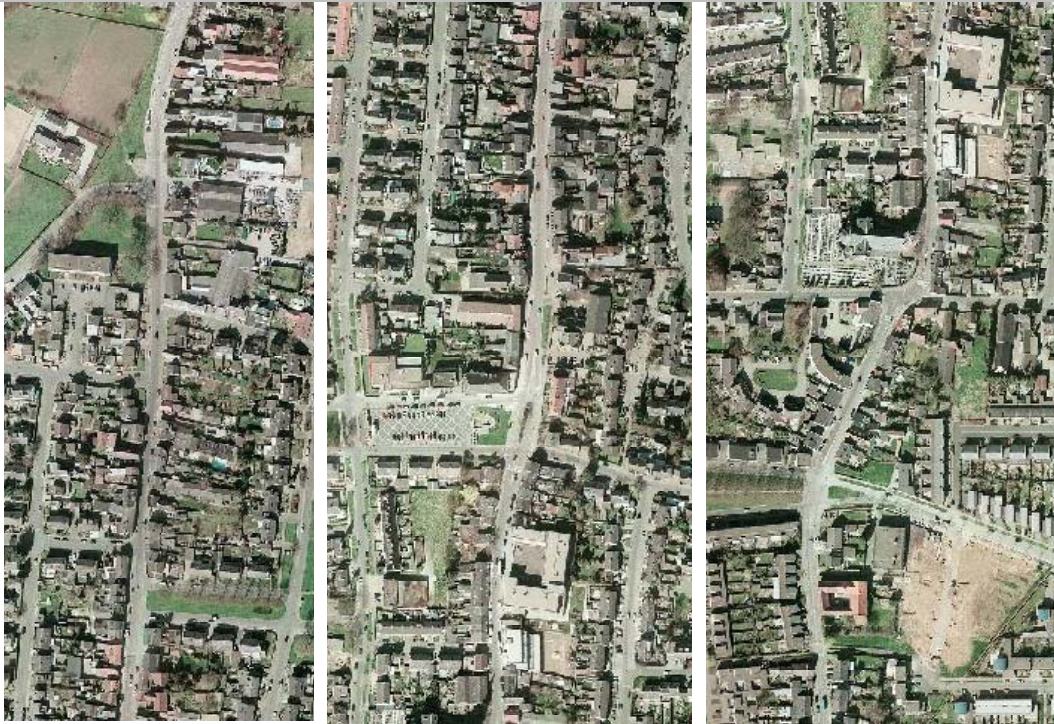
Type bebouwing:	Voornamelijk woonhuizen en oude boerenhoeves grotendeels schouder aan schouder gesitueerd bestaande uit twee of drie bouwlagen. De daken variëren van zadeldaken, zowel haaks op als parallel aan de straat, mansarde- en schildaken en platte daken. Er bestaat een grote afwisseling in bedaking, goothoogte en dakhoogte van de aan elkaar grenzende panden.
Datering:	De straat als tracé dateert uit de middeleeuwen. De bebouwing is over het algemeen in de negentiende en twintigste eeuw gebouwd. In de Ambyerstraat Noord op nr. 74 ligt een achttiende-eeuwse hoeve.
Regime:	Het gebied als totaalconcept verdient de status van 'cultuurhistorisch attentiegebied'.
Korte beschrijving:	De Ambyerstraat Noord en Zuid maakt deel uit van het middeleeuws wegennet van Amby en vormt de as en hoofdstructuur van Amby. De rooilijn van de bebouwing aan de Ambyerstraat Noord zijn uitgezonderd de uit- en inbreidingen van de tweede helft van de twintigste eeuw grotendeels aan de straat gelegen conform de kadastrale minuut(ca. 1830). De Ambyerstraat Zuid daarentegen heeft een minder eenduidig straatbeeld. De vooroorlogse panden zijn aan de straat gebouwd, de gebouwen van na de Tweede Wereldoorlog volgen de rooilijn maar enigszins van de straat af. Ten noorden van de Hagenstraat liggen met name vrijstaande woningen met een grillige rooilijn.

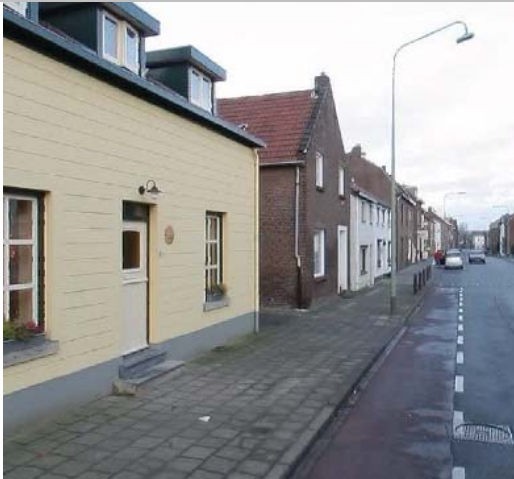
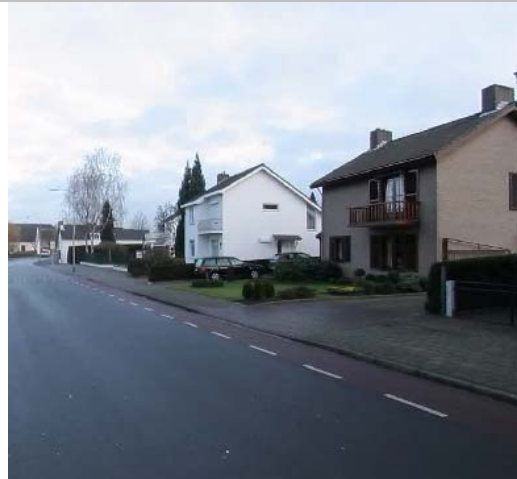
Voorbeelden van de rooilijn aan de straat in Ambyerstraat Noord en het grillige verloop van de rooilijn aan de Ambyerstraat Zuid.

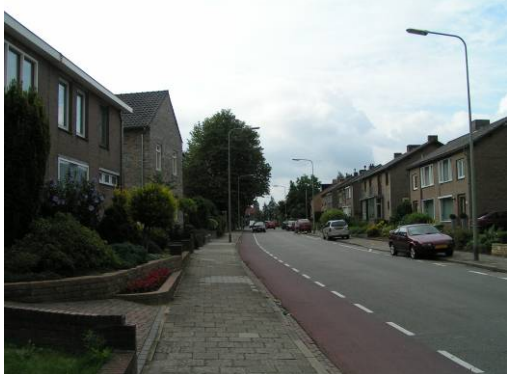
Ambyerstraat Zuid (tussen Schovenlaan en Heukelstraat). De naoorlogse bebouwing ligt door de aanwezigheid van een voortuin verder van de straat.

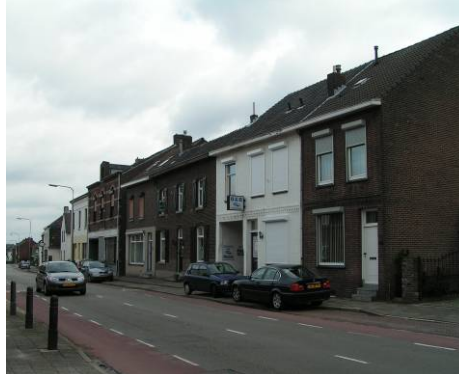
Ambyerstraat Noord (tussen Lindenplein en Severenplein). De gebouwen zijn schouder aan schouder gebouwd, waardoor een gesloten gevelwand ontstaat.

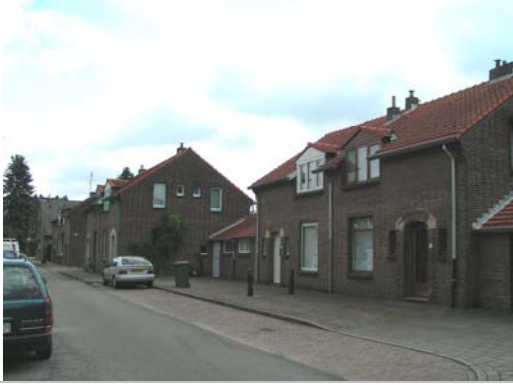
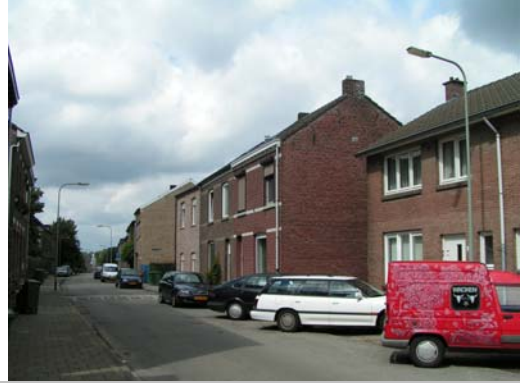
Voorbeelden van het grillige verloop van de rooilijn en het verbreden van de straat.

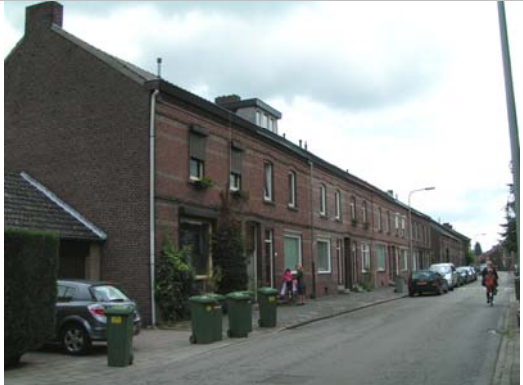
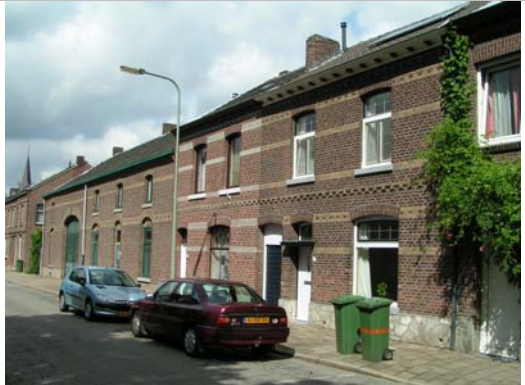
Een gevelwand met architectuur uit het begin van de twintigste eeuw, gekarakteriseerd door baksteenornamentiek en –polychromie.

Een gevelwand met architectuur uit het begin van de twintigste eeuw (waaronder het potentieel gemeentelijk monument de hoeve Longinastraat 86).

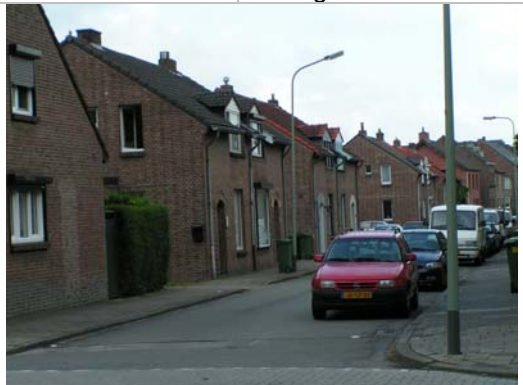
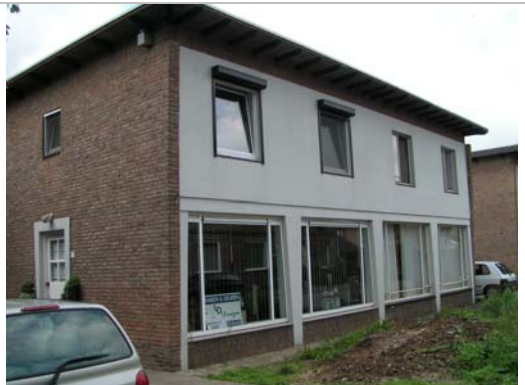
De woningen op de hoek van de Longinastraat en Molenweg.

De woningen van F.J. Dingemans. Ze sluiten wat betreft architectuur aan bij de

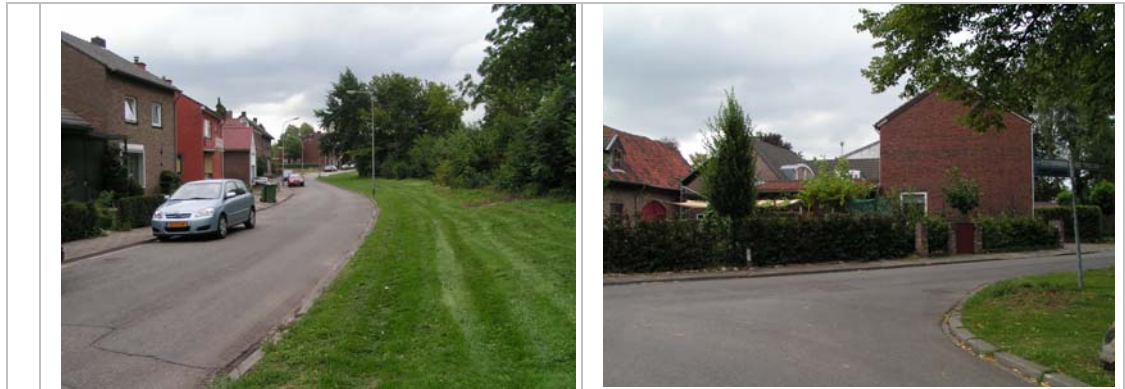
Het bochtige verloop van de Heukelstraat, de zuidoostelijke grens van de bebouwing van Amby.

De rooilijnen van de panden zijn onregelmatig waardoor een afwisselend beeld ontstaat. Links de bebouwing die achter de woningen direct langs de Heukelstraat is verstopt.

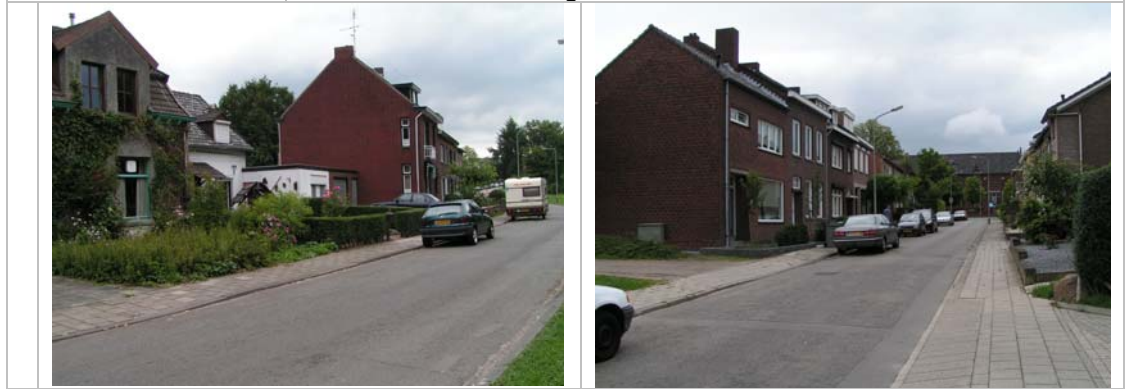
Impressie van de bebouwing in de Heukelstraat

Impressie van de bebouwing in de Heukelstraat (men kijkt uit op de voormalige jongensschool aan de Ambyerstraat Zuid).

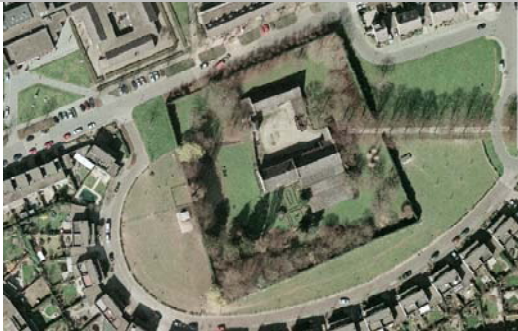
Adres:	Ambyerstraat Zuid 155, Tuin met waterpartij rondom Gravenhof

Datering:	Behorende bij hoeve uit omstreeks 1750
Regime:	Waardevol groenelement
Korte beschrijving:	Binnen rechthoekig kavel tuin behorende bij gravenhof inclusief waterpartij als restant van de oude gracht rondom de hoeve. De gracht is op de kadastrale minuut van ca. 1830 nog zichtbaar.
Erf- en groenvoorziening:	De tuin bestaat uit dichte begroeiing enkele hoge bomen alsmede coniferen.

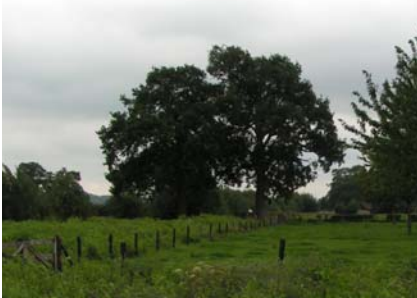
Adres:	Molenweg: Solitaire boom (Withuisveld)

Twee notenbomen aan weerszijde van Molenweg.	
Regime:	Waardevol groenelement
Korte beschrijving:	Een van twee oude notenbomen aan weerszijde van de Molenstraat. Deze dienen als entree bij binnenkomst van Amby.

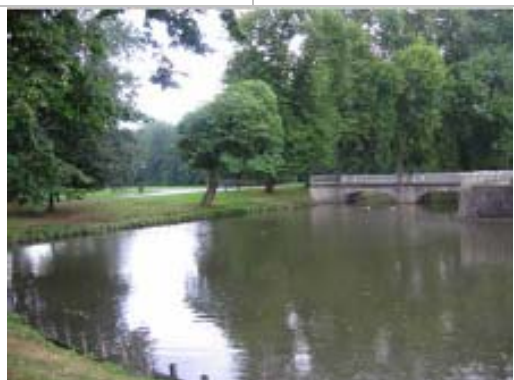
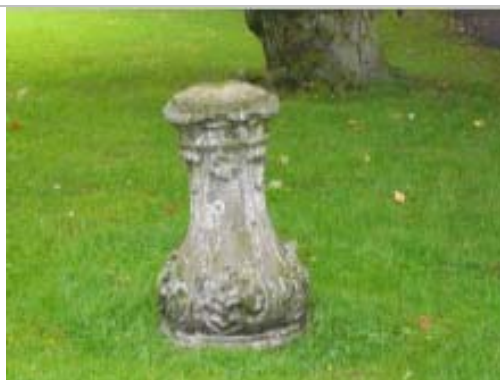
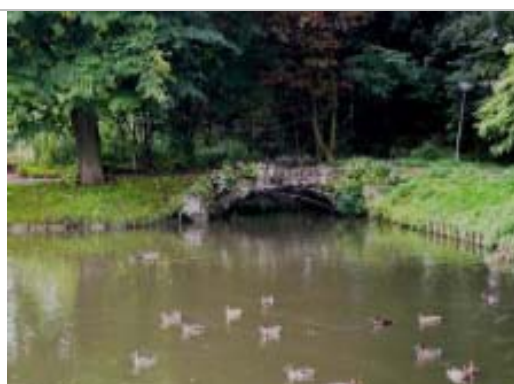
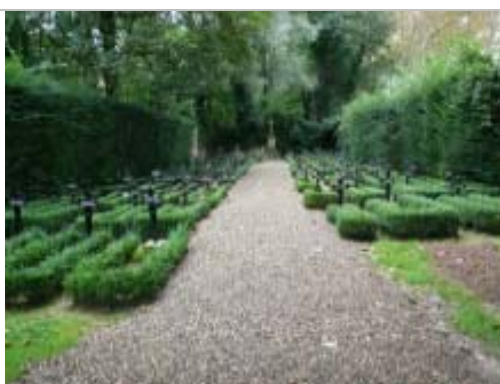
Adres:	Severenstraat bij 200, kasteelpark horende bij Huis Severen Zie ook rijksmonument en waardevolle cultuurhistorische elementen zoals Lourdesgrot en plein en bruggen.
---------------	--

Type bebouwing:	Kasteelpark. Zie ook huis Severen, Severenstraat 200
Datering:	Eind negentiende eeuw.
Regime:	Waardevol groenelement
Korte beschrijving:	Kasteelpark in late landschapsstijl, opgebouwd uit diverse waterpartijen, lusvormige paden, boomgroepen en grasweiden. Kenmerkend voor deze negentiende-eeuwse stijl is het open karakter van het landschap. Het park is ontstaan bij Huis Severen, dat in 1742 door de familie Van Slijpe werd gebouwd in de lager gelegen 'broekgebieden'. Dit soort terreinen boden herenboeren en grootgrondbezitters de mogelijkheid om hun bezit te voorzien van een waterhoudende gracht en te verfraaien met aangelegde vijvers, bossages en priëlen. De oudste relictten dateren uit de eerste helft van de achttiende eeuw; het park werd grotendeels eind negentiende eeuw aangelegd. Uit de achttiende eeuw stammen een piëdestal in rococostijl en een zichtas op de voorgevel van het huis. Bijzonder zijn verder een laat negentiende eeuws cementrustiek brugje en een begraafplaats van Zusters van Barmhartigheid, die in de twintigste eeuw in Huis Severen verbleven. Aan het einde van de genoemde zichtas heeft een fraai hekwerk met Art Nouveau-invloeden gestaan, dat volgens een bewoner door de huidige eigenaar verwijderd zou zijn.

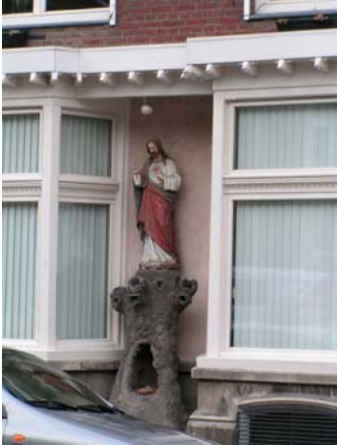
Adres:	Ambyerstraat Noord bij nr. 3-5, Christusbeeld

Christusbeeld, Ambyerstraat Noord
Regime:	Waardevol cultuurhistorisch element.
Korte beschrijving:	Het religieuze element vormt een zegenende Christus, staande op een holle boom. Dit beeld is tussen de twee erkers van café de Keizer (Ambyerstraat Noord 3, 5) geplaatst.
Adres:	Perzikpad, houten schrijn

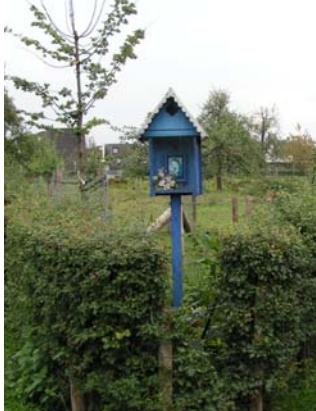
Houten schrijn, Perzikpad.
Regime:	Waardevol cultuurhistorisch element.
Korte beschrijving:	Langs het Perzikpad, even ten noorden van de Schovenlaan staat op de splitsing van het pad een houten schrijn met daarin een afbeelding van Maria met Kind.

Elementen behouden en indien mogelijk door buurtbewoners laten beheren vanwege het volkse karakter.

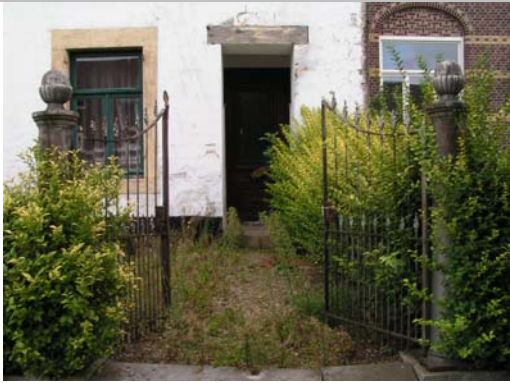
Adres:	Ambyerstraat Noord 74, hekpijlers

Hekpijlers, Ambyerstraat Noord 74
Regime:	Waardevol cultuurhistorisch element	
Korte beschrijving:	De entree van de hoeve is bereikbaar via een smeedijzeren hekwerk. De zuilvormige hekpijlers zijn volledig van smeedijzer en zijn voorzien van eikelvormige bekroningen.

De hekpijlers met hekwerken behouden en onderhouden

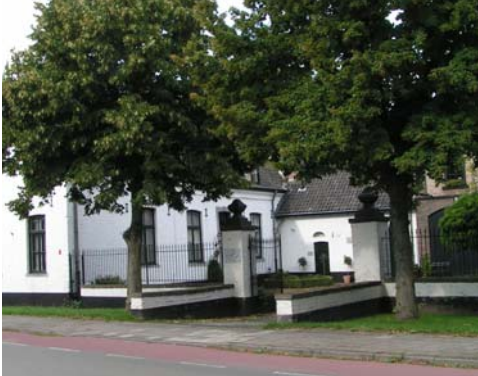
Adres:	Ambyerstraat Noord 167-171, ommuring en hekpijlers

Hekpijlers, Ambyerstraat Noord 167-171
Regime:	Waardevol cultuurhistorisch element.
Korte beschrijving:	Hekpijlers, opgetrokken in baksteen. De pijlers zijn voorzien van hardstenen dekplaten met vaasvormige bekroning. Vanaf de pijlers lopen twee lage muren tot het trottoir. Een smeedijzeren hekwerk is bevestigd aan de pijlers.
