**VERKENNEND  
BODEMONDERZOEK  
SINT JOSEPHSTRAAT 71  
te MAASTRICHT**

Projectlocatie: Maastricht, Sint Josephstraat 71

Rapportnummer: 13211.BKK  
Onderzoek conform: VKB 2001 / 2002/ 2018  
Certificaatnummer: EC-SIK-20261  
Datum rapport: 31 augustus 2013

In opdracht van: Woningstichting Maasvallei  
Postbus 5537  
6202 XA MAASTRICHT

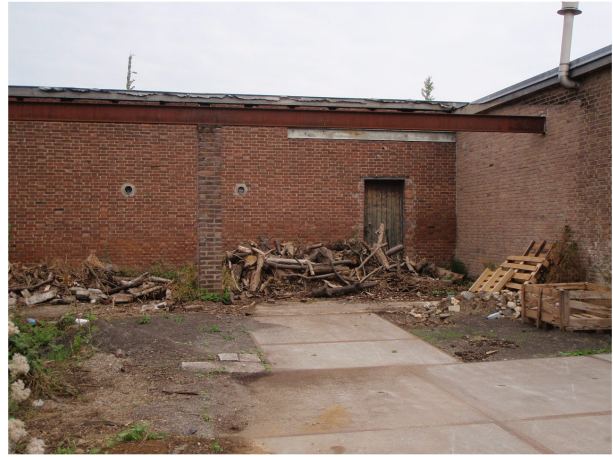
Foto 2: Buitenplaats aan de achterzijde van het pand. Links voor is de lokatie van boring 9.

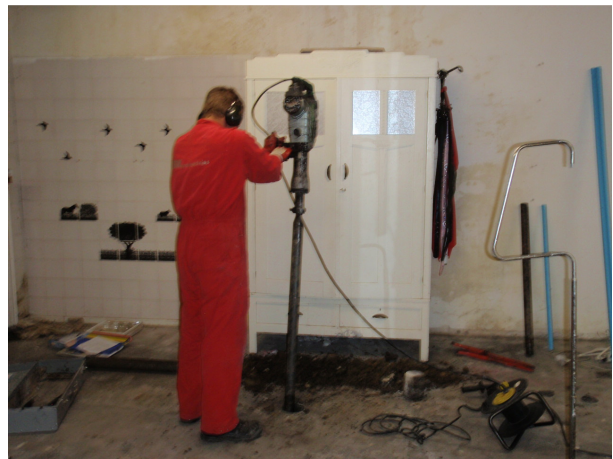
Foto 4: Plaatsing peilbuis 1 met ramspits en verloren-punt methode .

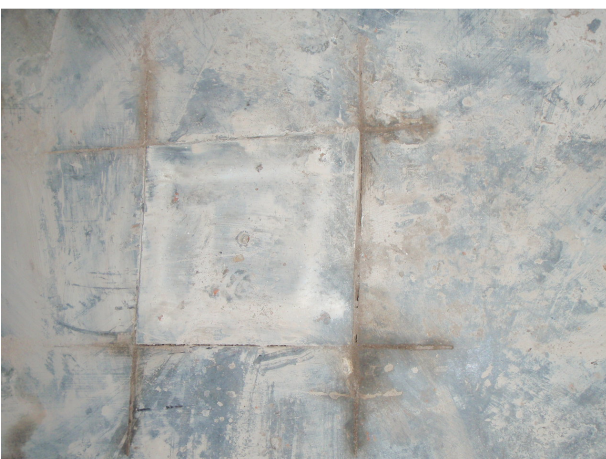
Foto 5: Er zijn ook binnen onder het beton gaten ge-Graven voor funderings- en asbestonderzoek.
