BOUW- EN CULTUURHISTORISCH ONDERZOEK & WAARDESTELLING

# LA GRANDE SUISSE

Mariënwaard 61 Maastricht

22 september 2016

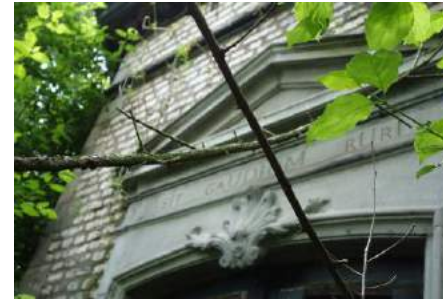
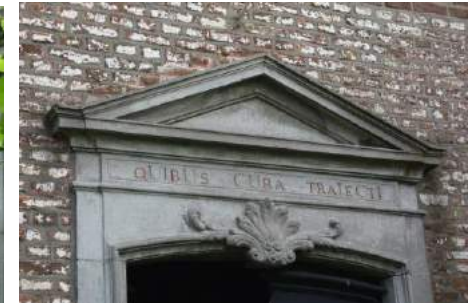
De tijdsverzen *Sit Gaudium Ruri..* en *Quibus Cura Traiecti* boven de entrees van de in 1736 gebouwde tuinpaviljoens.

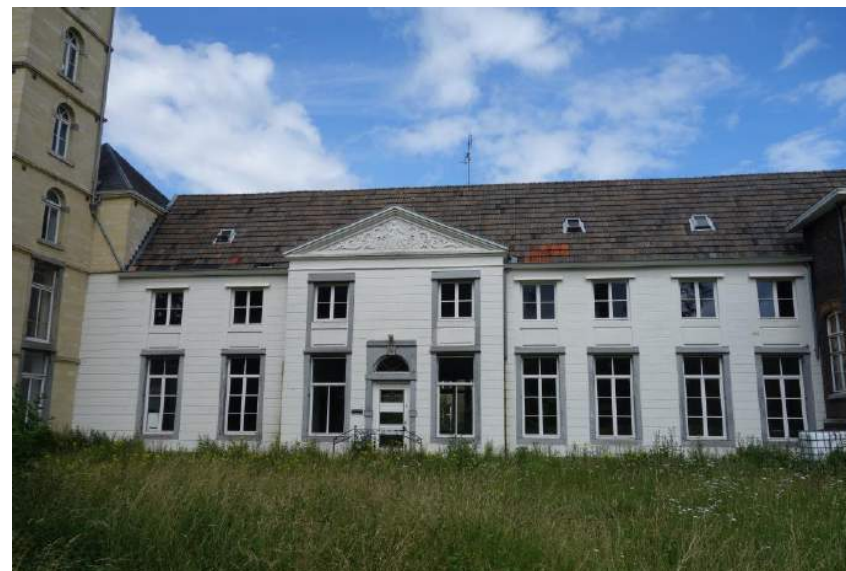
Zicht op de gevel van de zuidvleugel die in kern nog dateert uit de periode 1730-36.

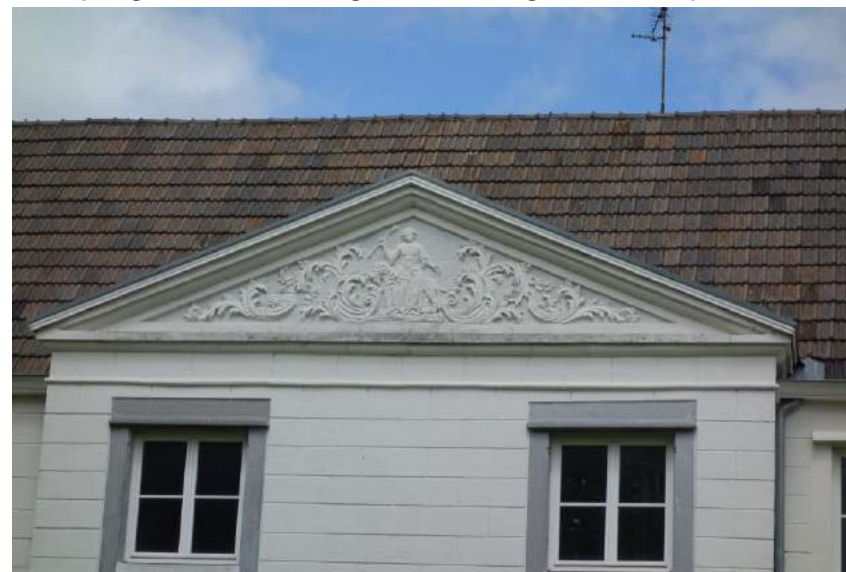
Beeldhouwwerk in het fronton van de zuidgevel.

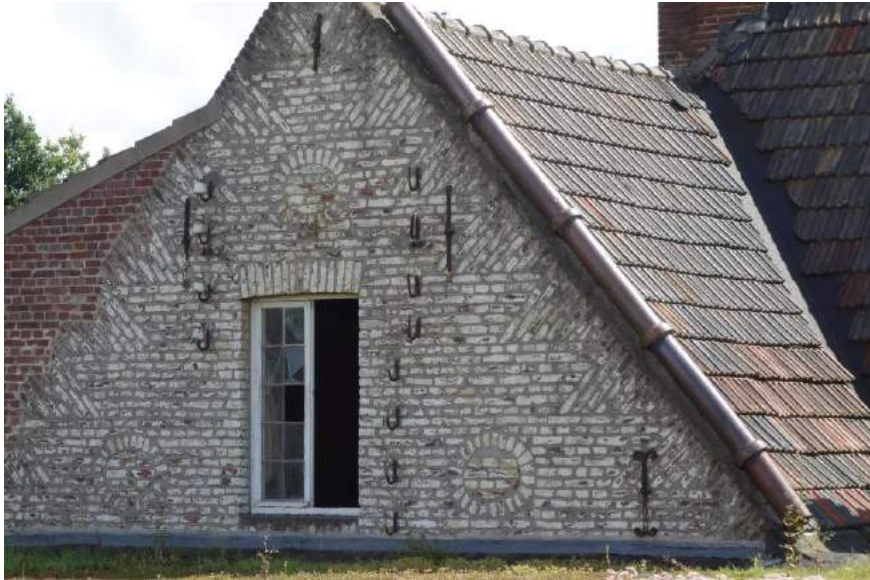
Een nog 18<sup>de</sup>-eeuwse topgevel van een korte dwarsvleugel rechts achter de zuidvleugel.

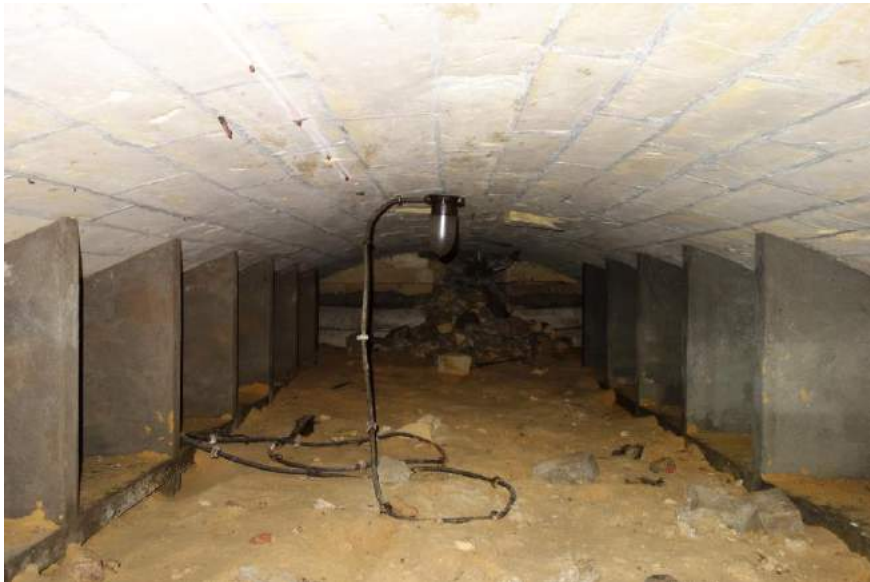
Zicht in de noordelijke kelder van de naast elkaar gelegen kelders in de westvleugel.

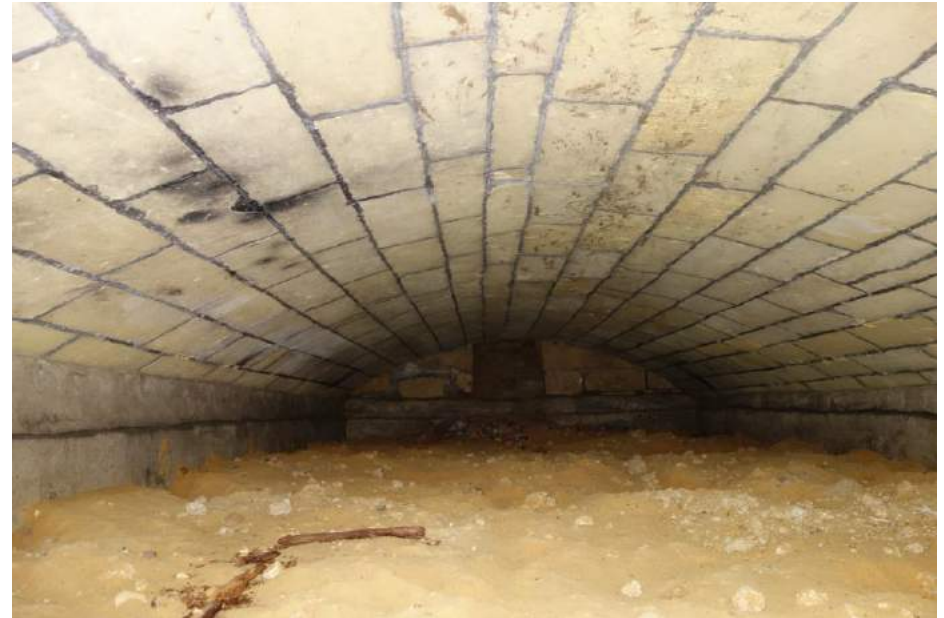
Zicht in de zuidelijke kelder van de westvleugel.

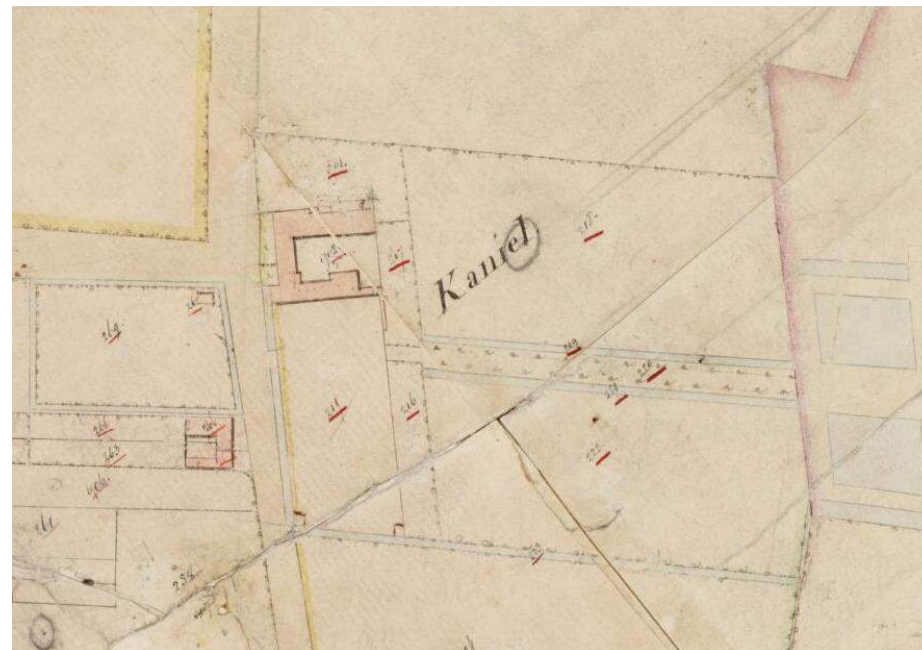
**Kadastrale minuutplan, Gemeente Meerssen, sectie C blad 02, 1832. De hier weergegeven situatie met betrekking tot de bebouwing is waarschijnlijk reeds in de 18<sup>de</sup> eeuw ontstaan.**

Het perceel waar de bebouwing op stond had het nummer 902 gekregen. Dit nummer behoorde in 1832 toe tot eigenaar Hendrik Cramer uit Kanjel. De rondom de bebouwing gelegen percelen behoorde ook toe aan Hendrik Cramer en bestonden uit verschillende (lust)tuinen, boomgaarden, vijvers en een dreef. Aan

de andere zijde van de waterstroom de Kanjel, op grondgebied van de gemeente Amby, liep de tuin verder. Dit deel bestond voornamelijk uit hooilanden, grond waar hakhout werd gegroeid en verschillende vijvers.

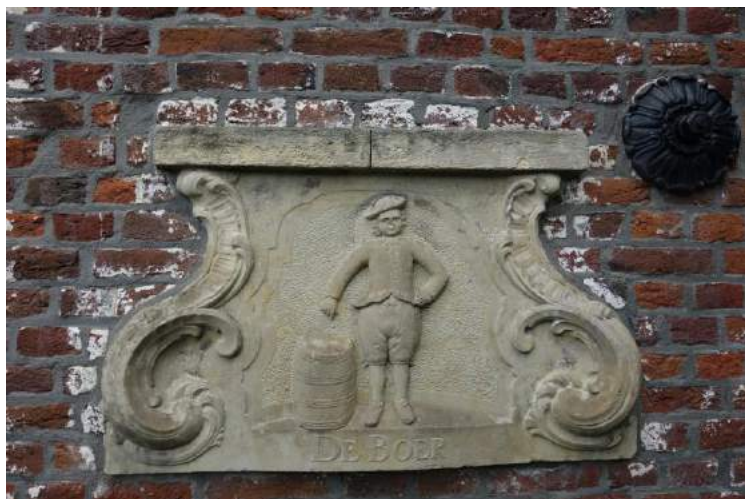
Gevelsteen met een voorstelling van De Boer in de westgevel van de noordoostelijke vleugel.

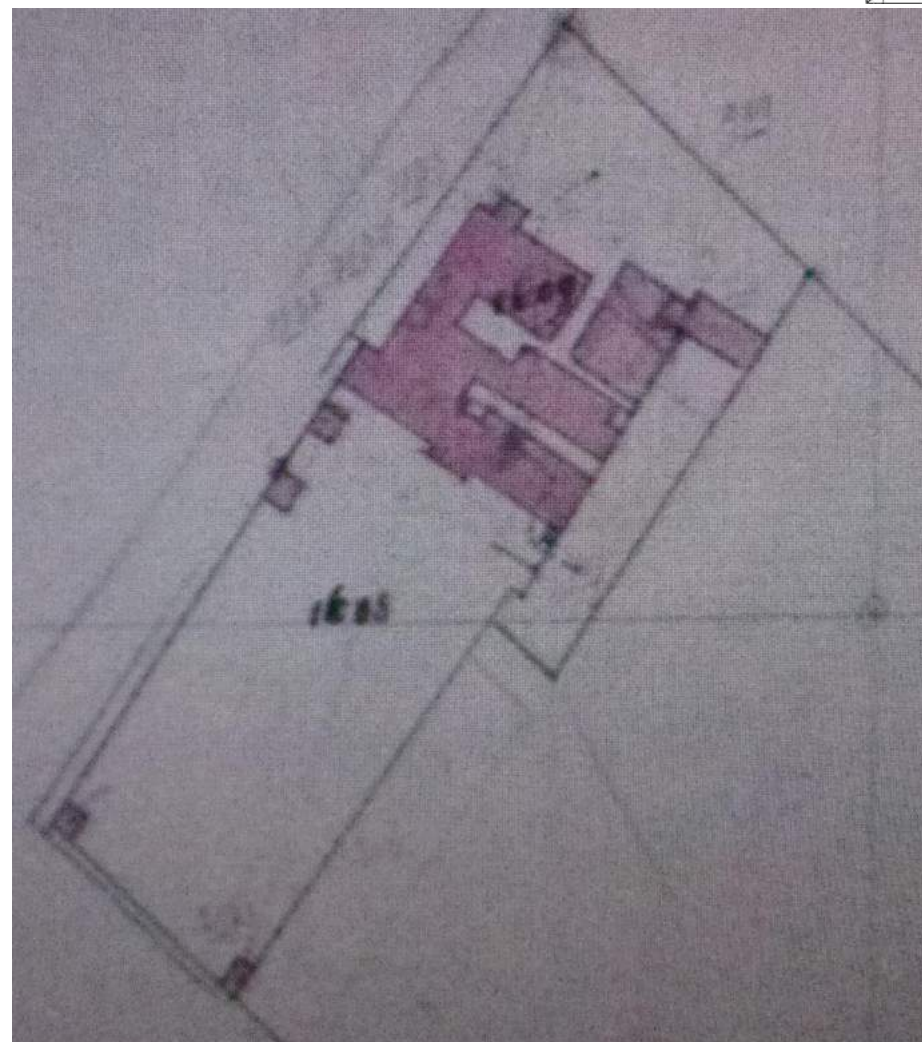
Kadastrale hulpkaart uit 1866. De poortgebouwtjes, de noordelijke toren en de uitbreiding van de boerderij zijn hierop reeds weergegeven. De noordvleugel is in twee delen opgesplitst met een doorgang, terwijl op de binnenplaats parallel aan de zuidvleugel een grote vleugel is gebouwd.

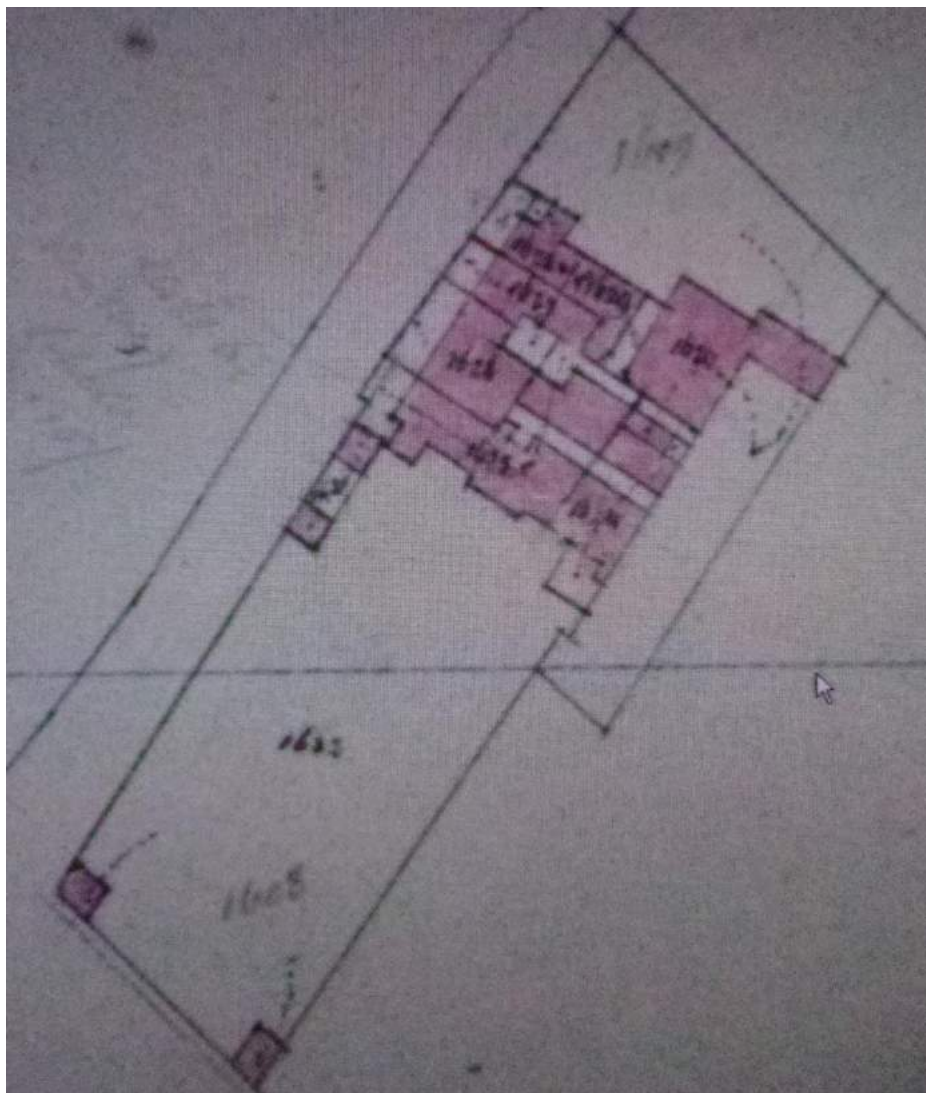
Kadastrale hulpkaart uit 1867. Hierop is ook de zuidelijke toren getekend en is het complex verder kadastraal opgedeeld, mogelijk ten behoeve van het verhuren aan derden.

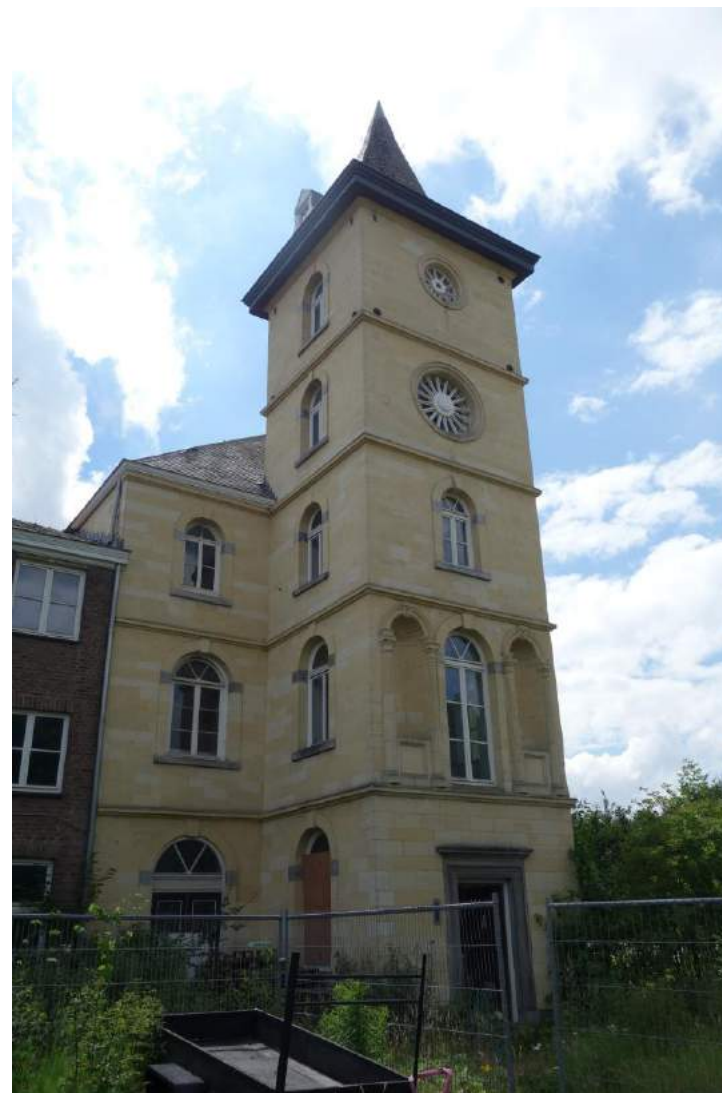
De door Regout in 1866 toegevoegde mergelstenen noordelijke toren met paviljoen. De beeldnissen op de tweede geleding vertonen neorenaissancevormen. De ronde vensters bevatten ijzeren industriële wielen, verwijzend naar Regouts achtergrond.

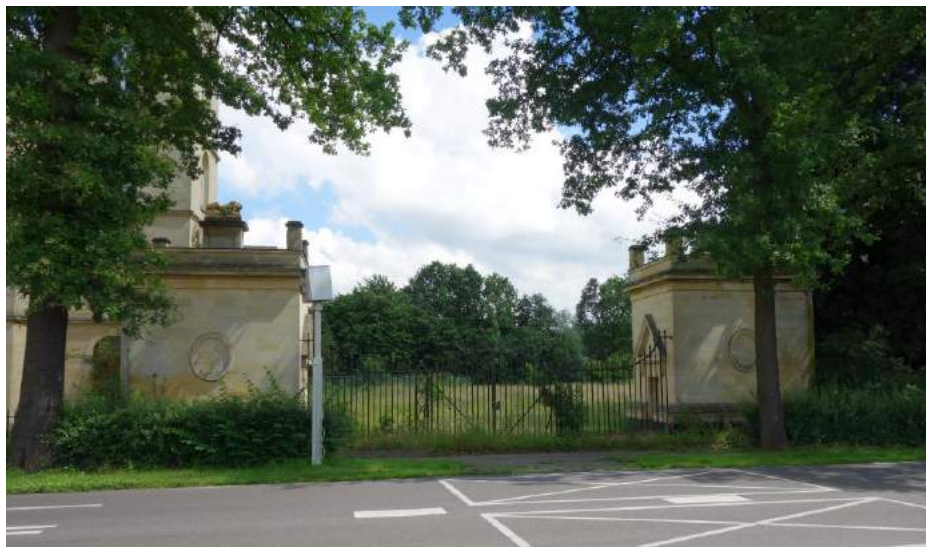
De door Regout in 1866 toegevoegde mergelstenen poortgebouwtjes.

toren van meerdere bouwlagen in mergel. De torens waren niet even hoog, de zuidelijke is hoger uitgevoerd. De torens kwamen tot stand in 1866 en 1867. Aan de straat rechts naast de westvleugel werden in 1866 ook twee mergelstenen poorthuisjes met een fraaie poort toegevoegd. Deze poort kwam te staan bij de oude hoofdas die onder langs het complex van oost naar west liep. De overtuin aan de andere kant van de straat kreeg pal tegenover de nieuwe poort ook een nieuwe, wel iets eenvoudigere, maar ook in mergelsteen opgetrokken poort. De werkzaamheden waren uitbesteed aan aannemer J.P. Prevoo.

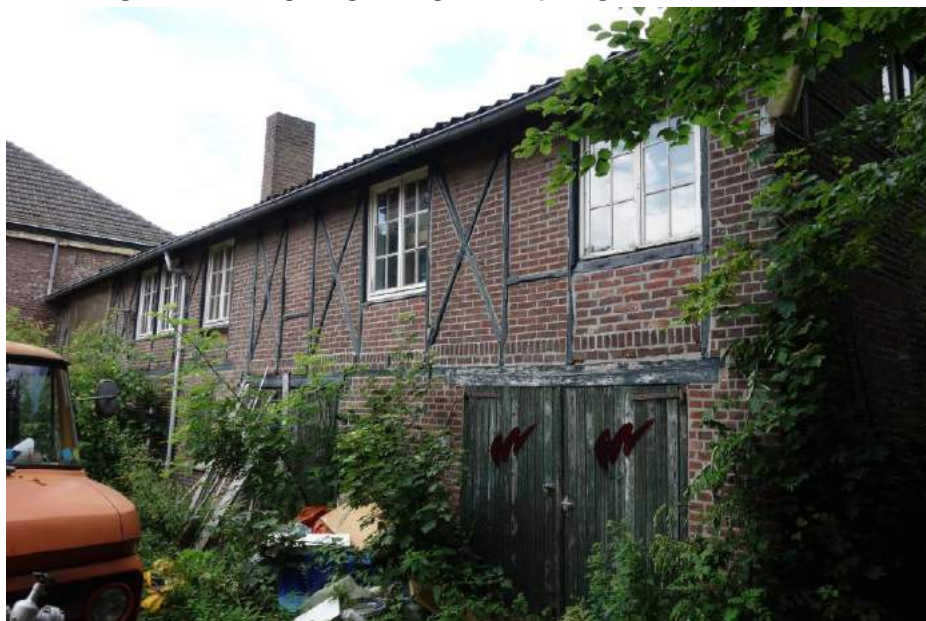
Het achterste deel van deze vakwerkgevel behoort tot de in 1866 toegevoegde schuurvleugel van de boerderij. Het voorste deel betreft een iets latere uitbreiding.

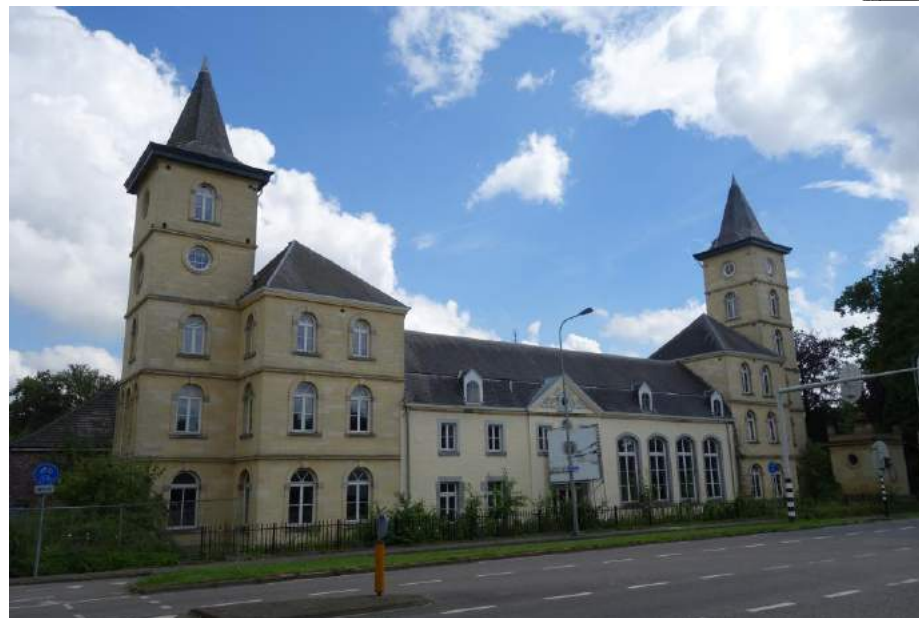
Door de toevoeging van de mergelstenen paviljoens en torens en de middenrisaliet met fronton met de naam Grande Suisse werd het aanzicht van het complex vanaf de straat grondig gewijzigd.

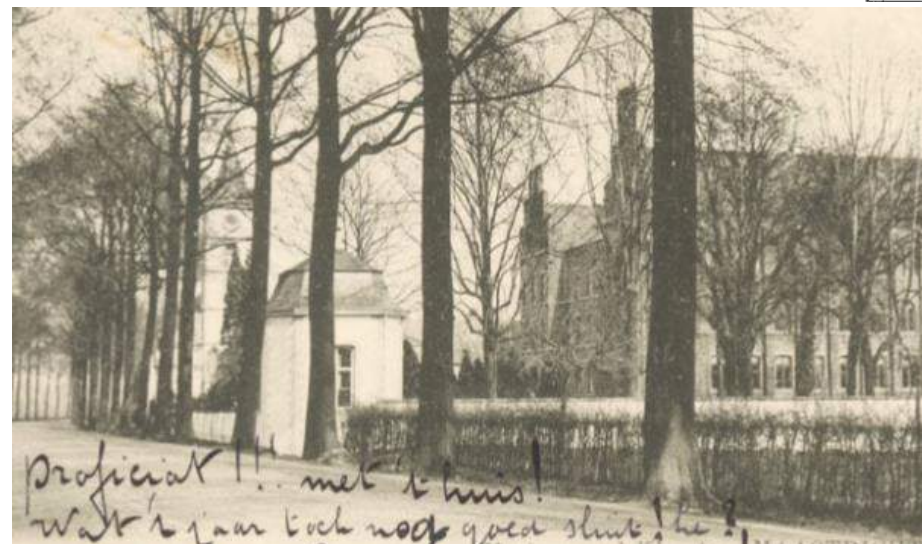
**RHCL GAM: 7441 1900-1904.**

Een vroege foto van het terrein stamt uit omstreeks 1904 en is genomen vanaf de straat vanuit het zuidwesten. Op de voorgrond is het zuidoostelijke barokke tuinhuis zichtbaar dat een vensteropening met zesruits raam naar het zuiden had. Op de achtergrond is de toren met oculusvenster zichtbaar met rechts daarvan het hoge neogotische gebouw met trapgevels uit 1880.

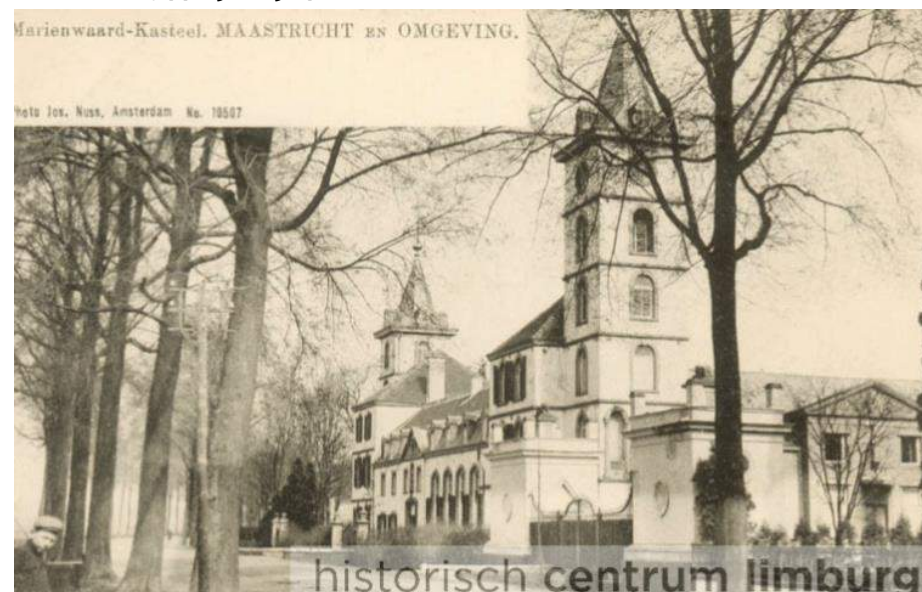
**Het oude landhuis (west- en zuidzijde) gezien vanaf de straat RHCL GAM: 7464 1900-1905.**

Op de foto is een gedeelte van de zuidvleugel met lijstgevel zichtbaar. Zo zien we uiterst rechts het middenrisaliet met fronton dat op de begane grond een centrale entree met aan weerszijden een rechte vensteropening met bovenlicht. Op de verdieping waren twee rechte vierkante vensters aangebracht.

De twee vierkante poortgebouwen onder een plat dak waren opgebouwd uit een blinde zuid- en westmuur en werd afgesloten door een lijst met hoofdgestel. De westelijke zijde van de gebouwen was voorzien van een ronde nis, vermoedelijk van pleisterwerk. Het hekwerk dat tussen de gebouwtjes hing had een accolade vorm en was uitgevoerd met dunne spijlen.

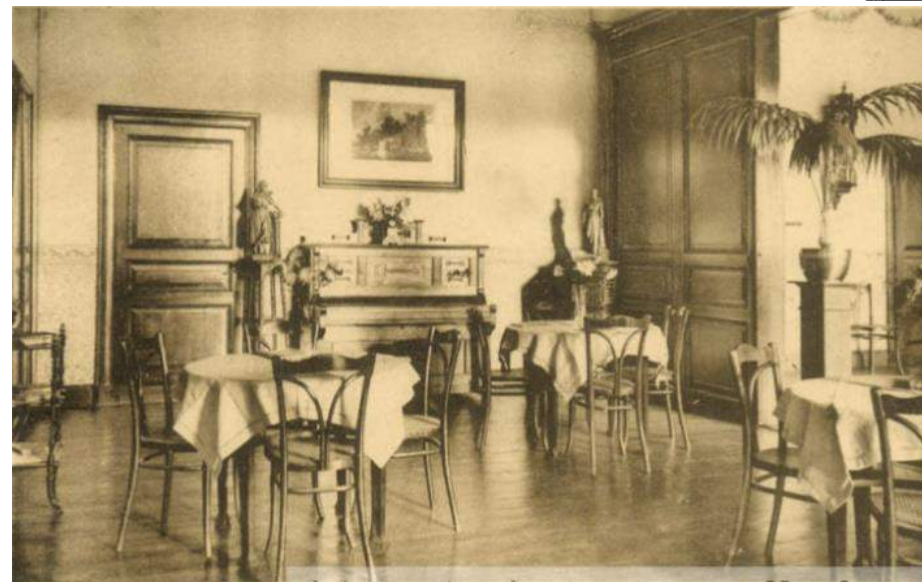
RHCL GAM: 7499 1920.

Het interieur van de verschillende bouwdelen is op verschillende momenten gefotografeerd. Een van de vroegst bewaarde afbeeldingen stamt uit 1920 en toont een eetzaal met verschillende tafels en stoelen. Deze kamer is vermoedelijk gesitueerd in een van de rechthoekige ruimtes aan de oostzijde van de zuidvleugel.

De kamer was uitgevoerd met een houten vloer en wit gestucte wanden. De toegang tot de ruimte bestond uit een paneeldeur met drie geboste panelen en brede omlijstingen. Aan de rechterzijde van de kamer was een hoge dubbele paneeldeur met dezelfde paneelverdeling aanwezig die toegang gaf tot de ruimte ernaast. Verder waren er nog verschillende stukken meubilair aanwezig zoals een piano en allerlei sokkels waarop beelden of planten stonden.

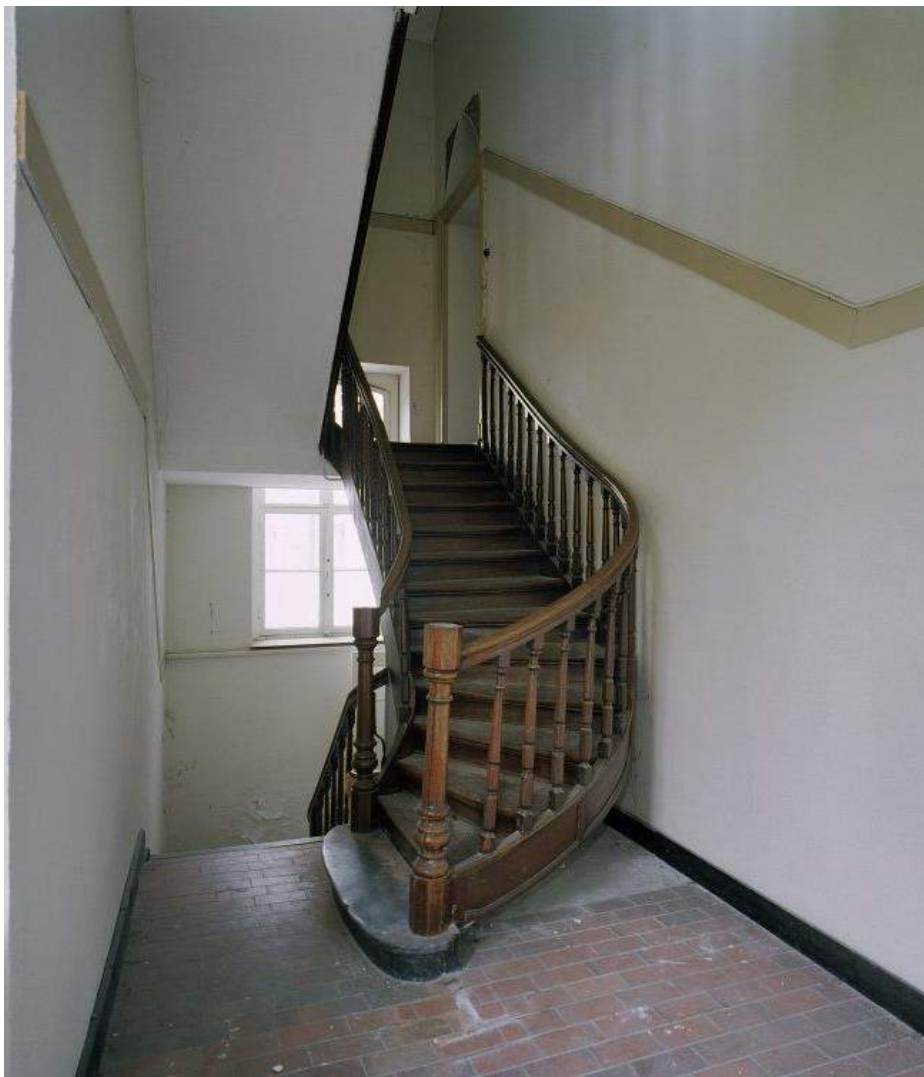
Trappenhuis met fraaie trap uit 1880 in het oostelijke deel van de zuidvleugel, oorspronkelijk een verbindingslid tussen de oudbouw en het in 1880 gebouwde klooster. Thans is deze trap zwaar onttakeld en incompleet. Foto G. Dukker 2004 Beeldbank RCE

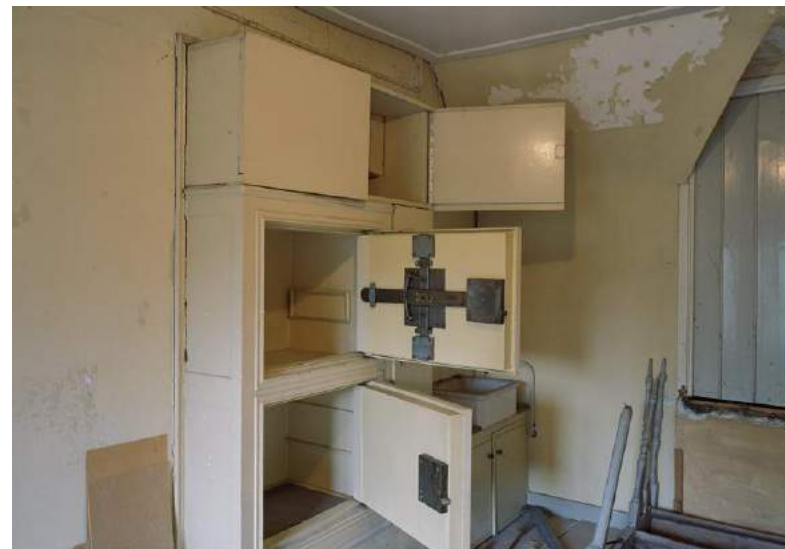
Brandkast op de zolder van het oostelijke deel van de zuidvleugel. G. Dukker RCE 2004

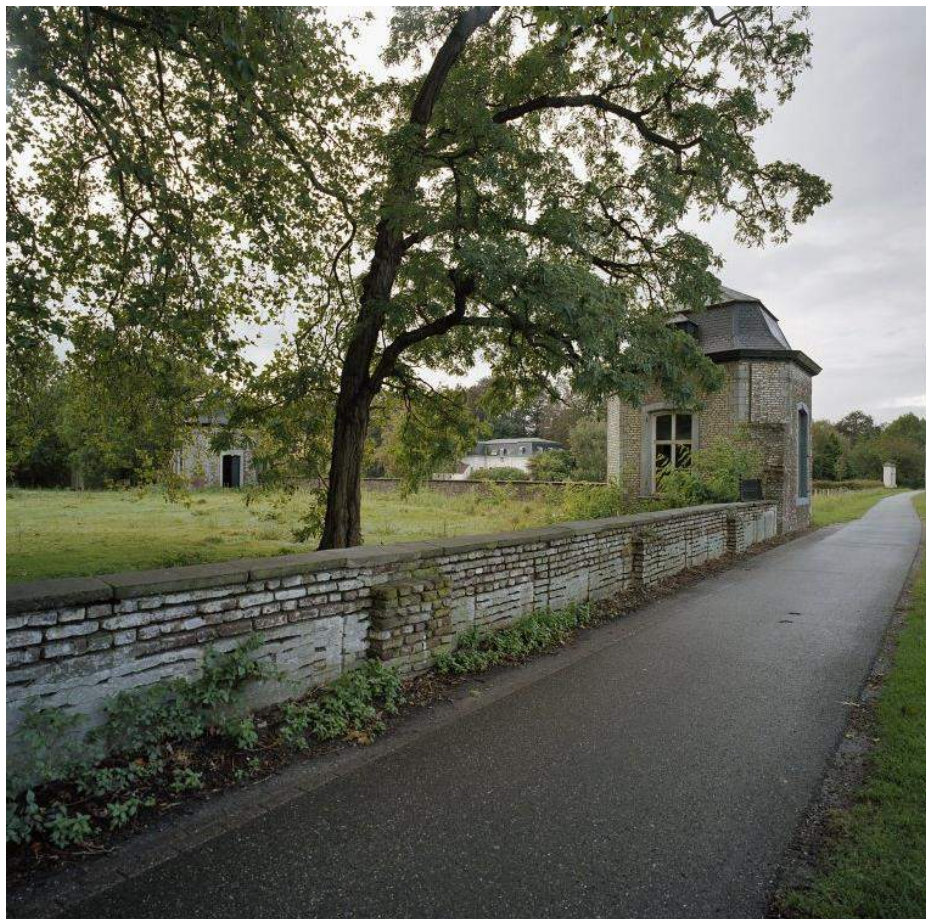
Tuinpaviljoens en de nog niet begroeide onderbouw (verlaagd door Regout?) van een 18<sup>de</sup>-eeuwse tuinmuur aan straatzijde. G. Dukker 2004 Beeldbank RCE

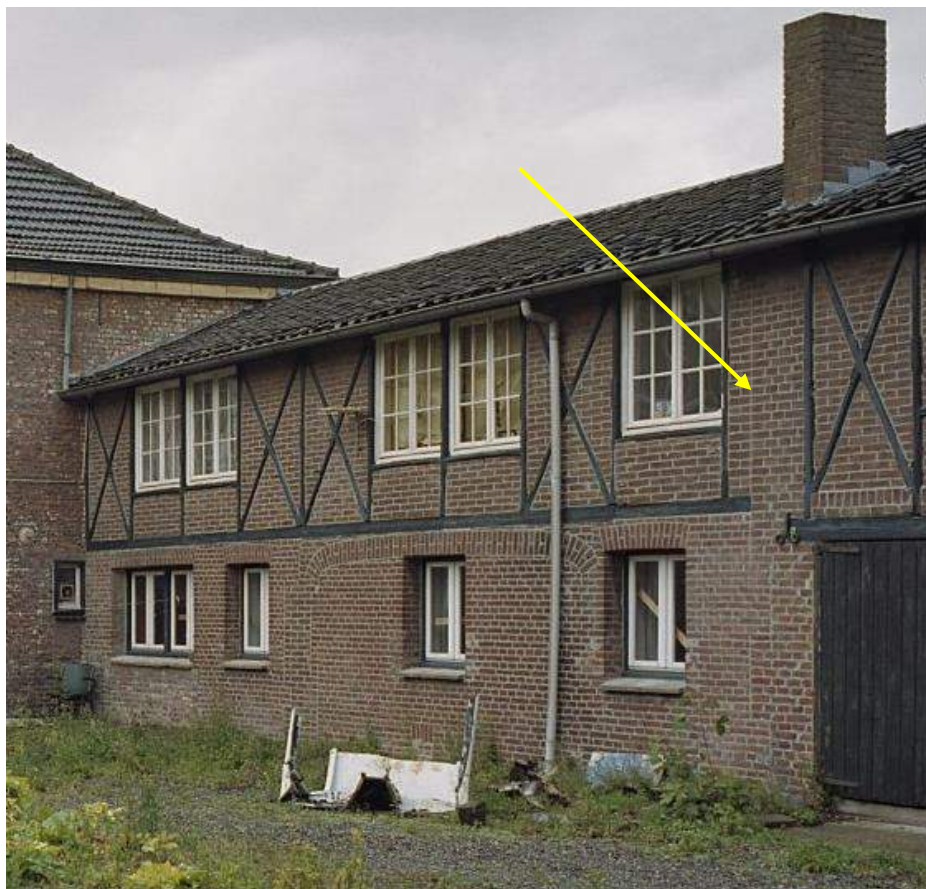
Zicht op de zuidgevel in vakwerk van de boerderij. De gele pijl wijst naar een bouwnaad. Links van de naad de boerderij uit 1866 en rechts de uitbreiding van 1880 of iets later. Le ook op de extreem brede, later weer dichtzette poort onder een sterk uitgerekte korfboog. Foto G. Dukker RCE 2004

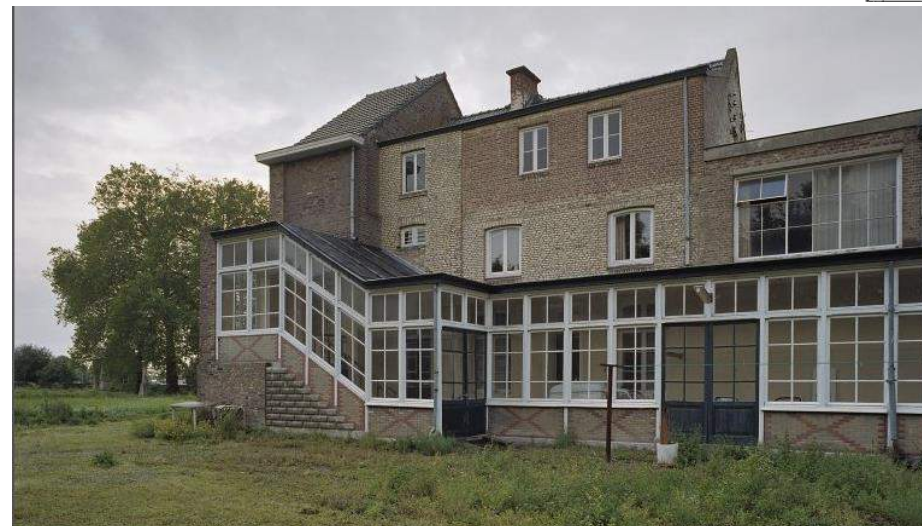
Zicht op het linker deel van de oostvleugels met de gang en trap naar de voormalige rectorwoning, uit de kloosterperiode (1880-1900). De technische staat van deze gang is momenteel slecht. Foto G. Dukker RCE 2004

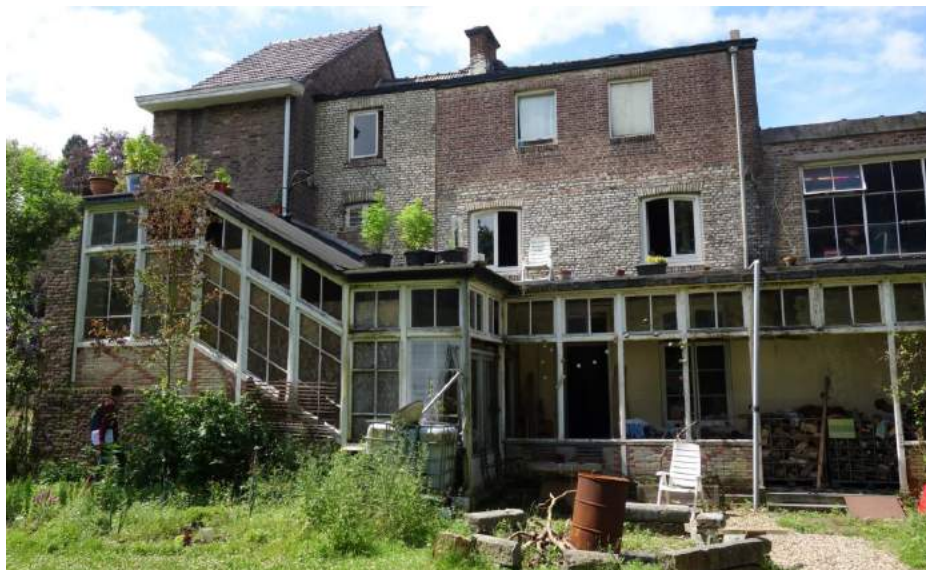
De oostvleugel gezien richting het westen met zichtbaar de verschillende bouwfasen in het muurwerk.

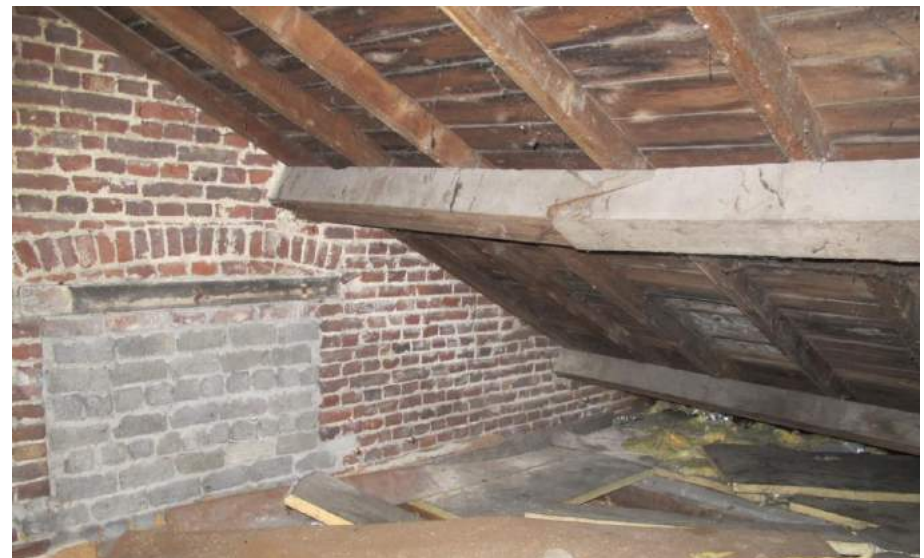
De noordvleugel herbergt geen oudere draag- of kapconstructies meer. In 1961 zijn de balklagen en vloeren vervangen voor vloeren van holle

betonstenen. De kapconstructie is opgetrokken uit een simpele gordingkap op muren van bims betonblokken.

Gordingkap boven de noordvleugel gezien richting het oosten.

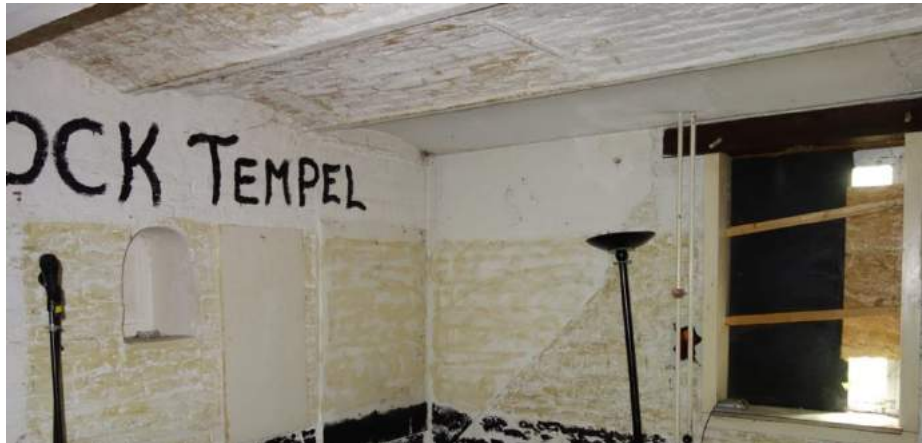
In het bouwdeel met uitbouw aan de oostzijde van de noordvleugel bestaat de verdiepingsvloer uit troggewelven (1880-1900). De zoldervloer ligt op een oude balklaag.

Troggewelven boven de begane grond van een van de ruimtes in het bouwdeel ten oosten van de noordvleugel.

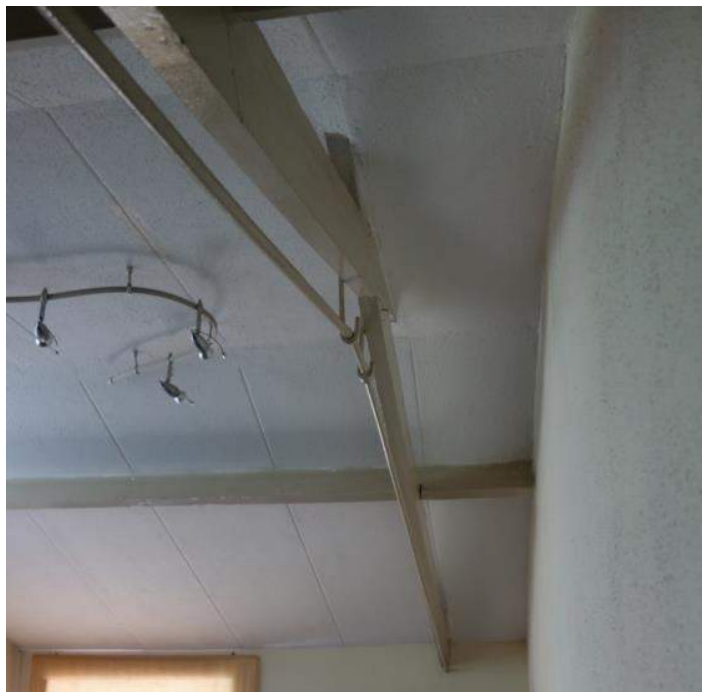
In de uitbouw van 1866 en 1880 zijn troggewelven aangebracht. De kapconstructie bestaat uit A-spanten die aan de onderzijde zijn voorzien van een trekstang.

Een van de kaspanten met trekstang in de uitbouw aan de oostzijde van de noordvleugel.

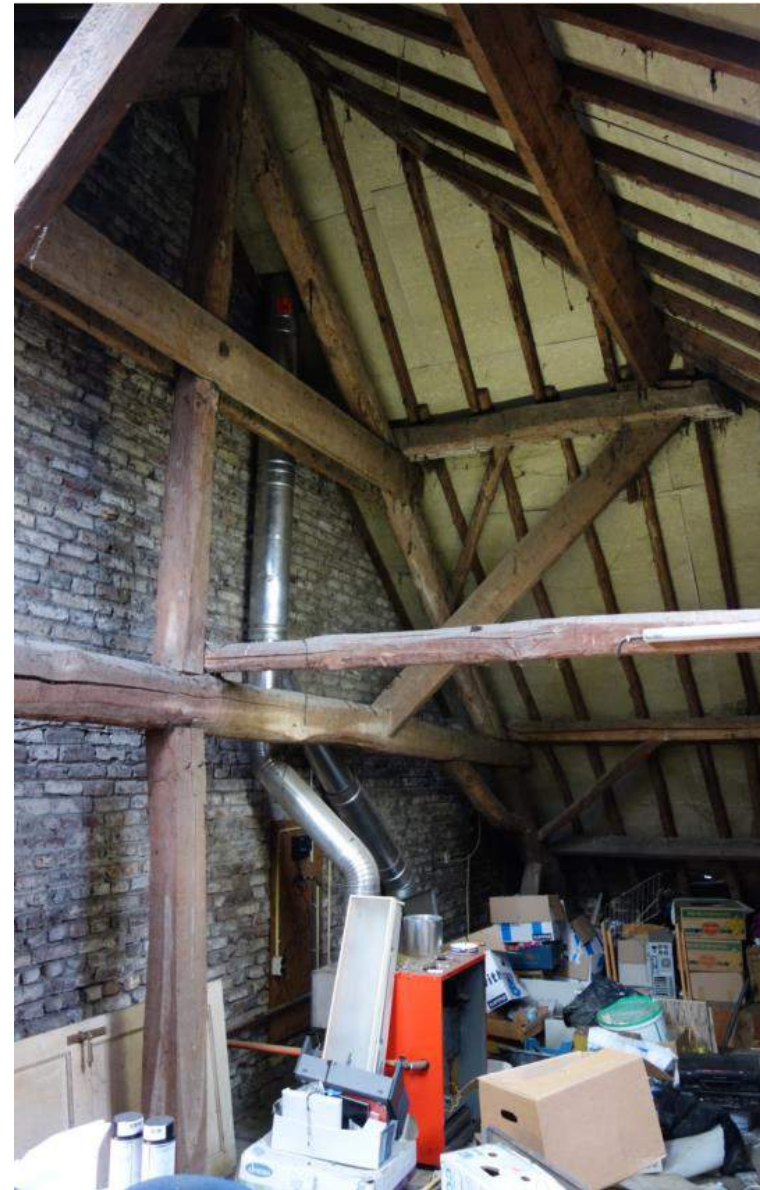
Gestapeld dekbalkjuk met A-spant en middenstijl boven het bouwdeel aan de oostzijde van de noordvleugel.

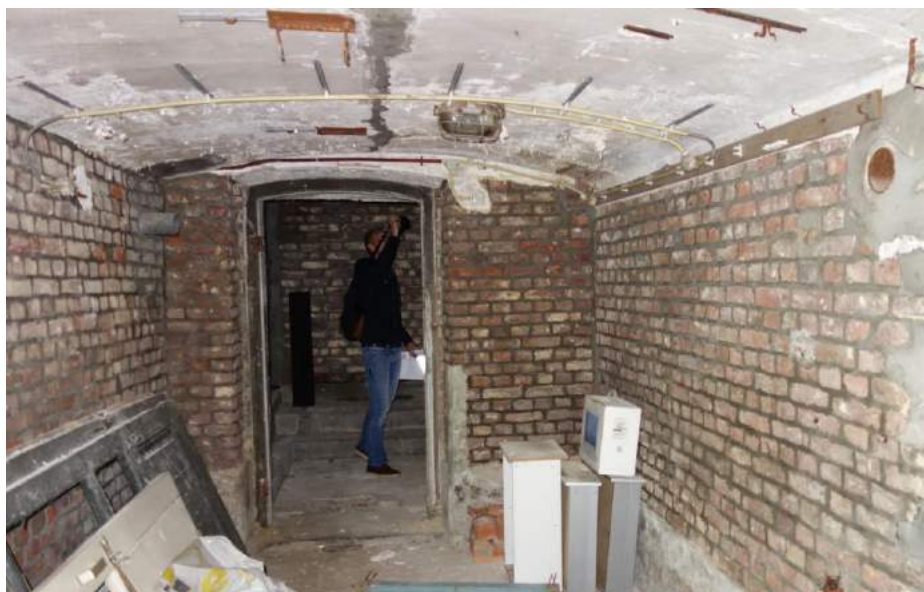
De kelder onder de kloostervleugel uit 1880 gezien richting het oosten.

Onder de kloostervleugel uit 1880 is een kelder aanwezig met een flauw hellend tongewelf en troggewelven. De verdiepingvloeren van het zuidelijke deel van de oostvleugel bestaan uit de oorspronkelijke 18de - eeuwse samengestelde balklaag met tenminste twee moerbalken met kinderbinten.

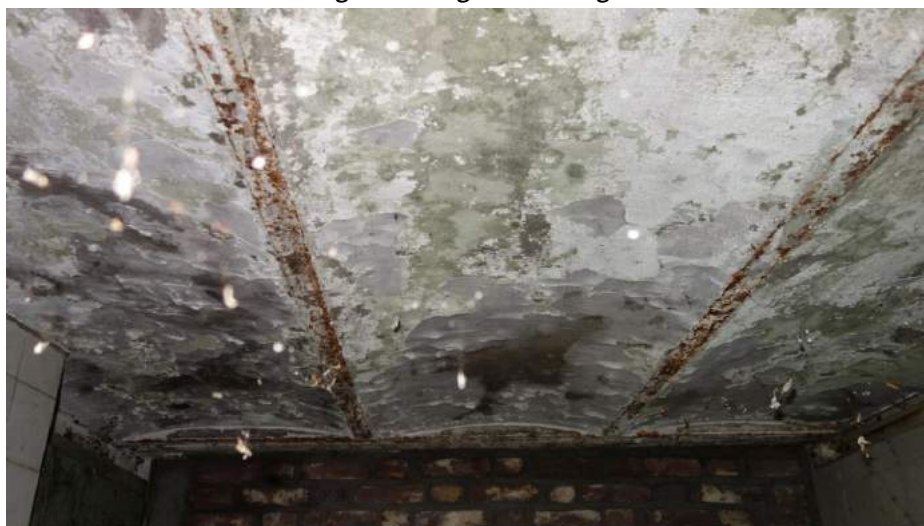
Detailopname van de troggewelven in de kelder onder de kloostervleugel.

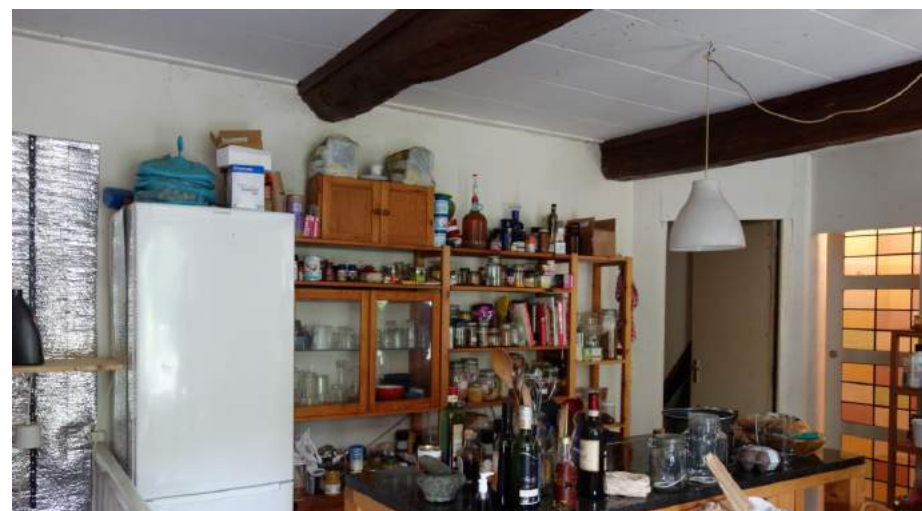
De twee 18de --eeuwse moerbalken van de samengestelde balklaag boven de eerste verdieping van de oostvleugel.

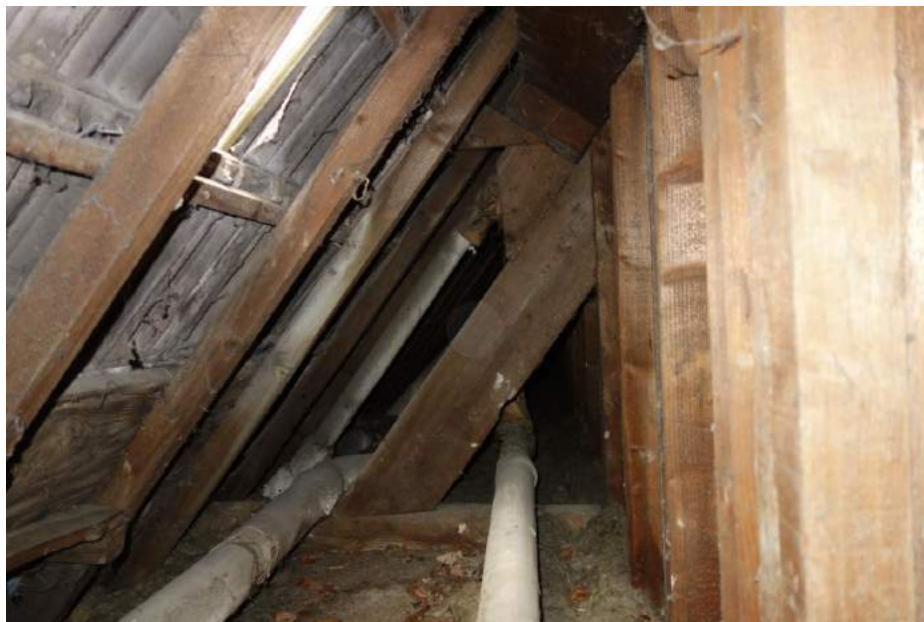
Net als in de noordvleugel zijn ook hier de verdiepingvloeren vervangen voor holle betonstenen. Boven dit bouwdeel is in de loop van de 19de en 20ste eeuw aangepast en bestaat nu uit Hollandse spanten.

Een van de spantbenen van het Hollandse spant boven de zuidvleugel.

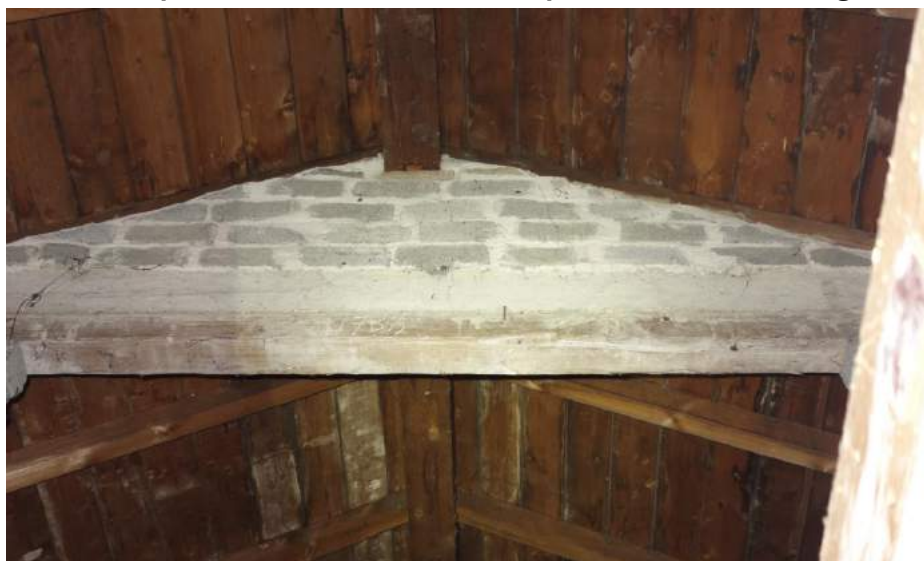
De kapconstructie boven de westvleugel.

Voor de westvleugel geldt hetzelfde verhaal als voor de andere vleugels. Ook hier zijn in 1961 de verdiepingsvloeren vernieuwd met holle betonstenen. De kapconstructie is in 1961 aangepast voor een gordingkap op bims beton muren.

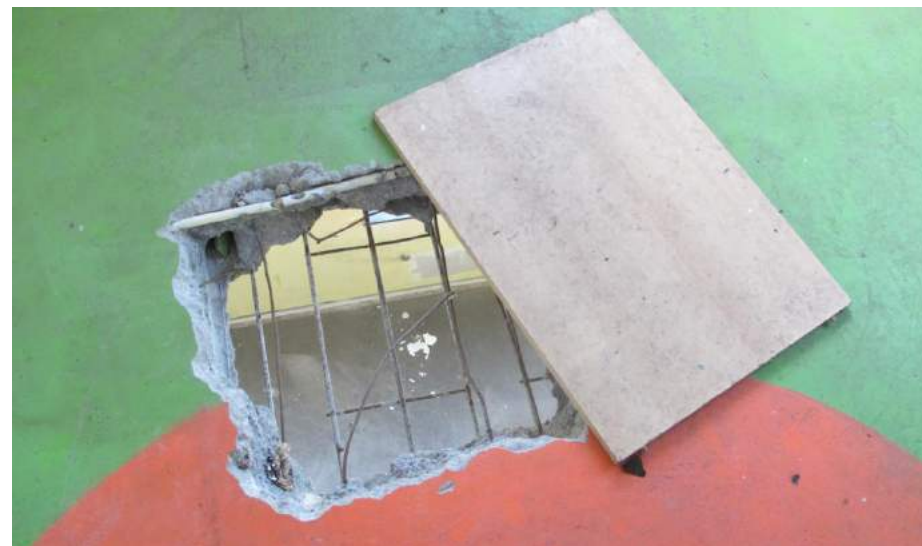
De verdiepingsvloer van holle betonstenen in de westvleugel.

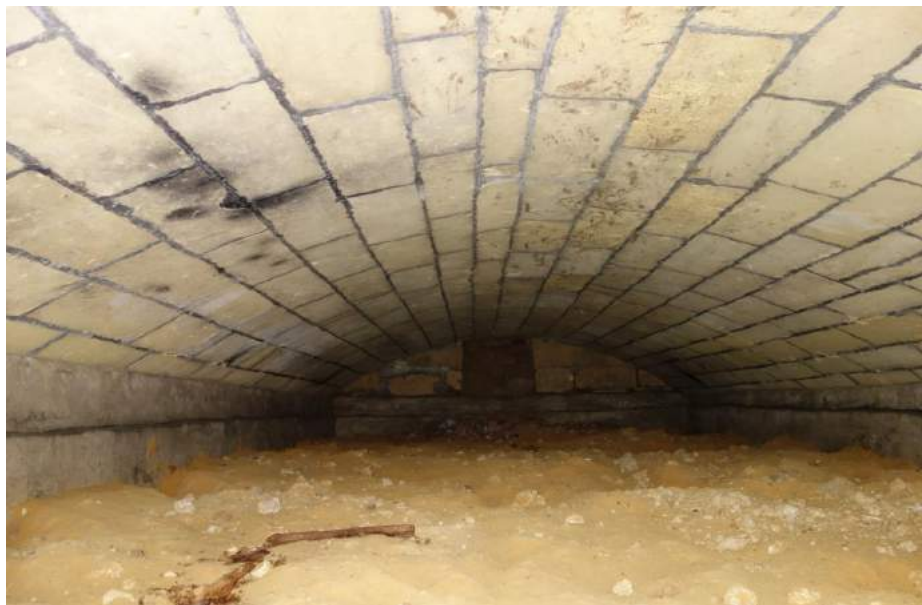
Onder de noordelijke aanbouw zijn een tweetal kelders aanwezig die middels een lage doorgang met elkaar zijn verbonden. De kelders zijn uitgevoerd met zeer flauwe tongewelven van mergel. Vermoedelijk ligt een kelder onder de westvleugel en dit zou kunnen betekenen dat ze reeds voor de bouw van de toren met aanbouw in 1866 aanwezig waren. De beide aanbouwen zijn uitgevoerd met verdiepingsvloeren van holle betonstenen. De kapconstructie bestaat uit een aantal rechte spantbenen

Een van de kelders met tongewelf van mergel onder de aanbouw bij de westvleugel.

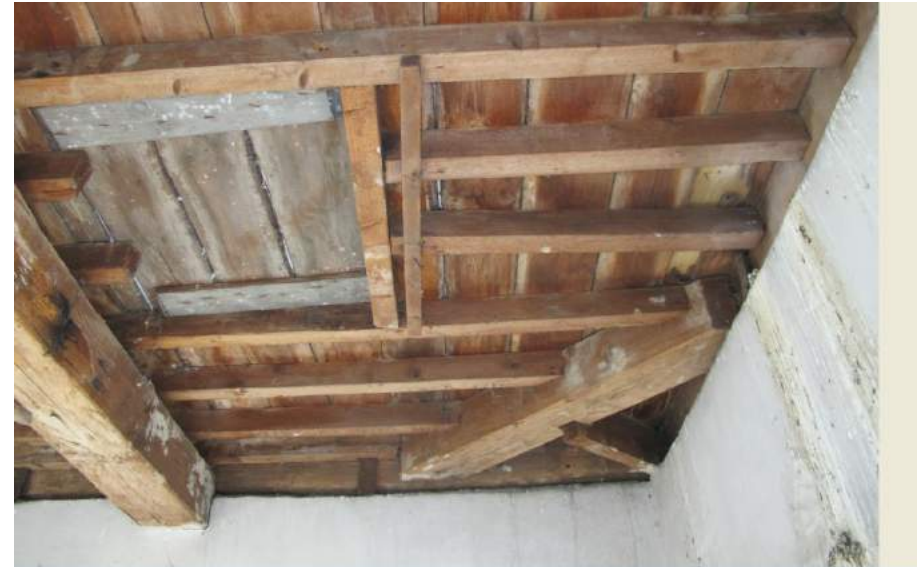
De torens hebben vloeren van betonstenen en bij de bovenste geledingen samengestelde balklagen met een houten moerbalk met kinderbinten. De kapconstructie bij de torens is niet gezien.

De samengestelde balklaag boven de bovenste verdieping van de zuidelijke toren. Het luik geeft toegang tot de torenkap.
