BOUW- EN CULTUURHISTORISCH ONDERZOEK & WAARDESTELLING

# LA GRANDE SUISSE

Mariënwaard 61 Maastricht

22 september 2016

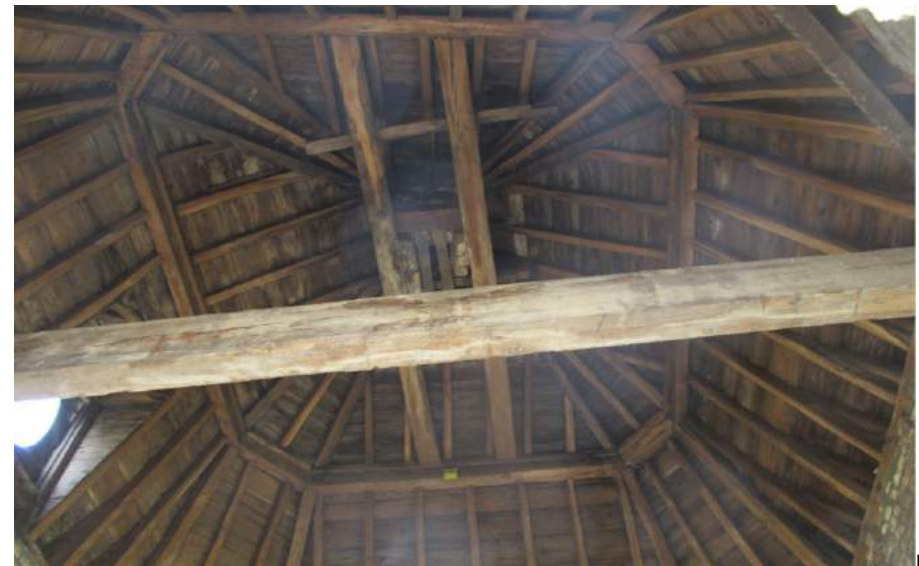
De dakconstructie van de paviljoens is een sporenkap met bijbehorende ondersteunende balken waar oorspronkelijk een stucplafond tegen aan heeft gezeten en behoort tot de oorspronkelijke situatie uit de 18de eeuw.

e oorspronkelijke kap boven het oostelijke paviljoen.

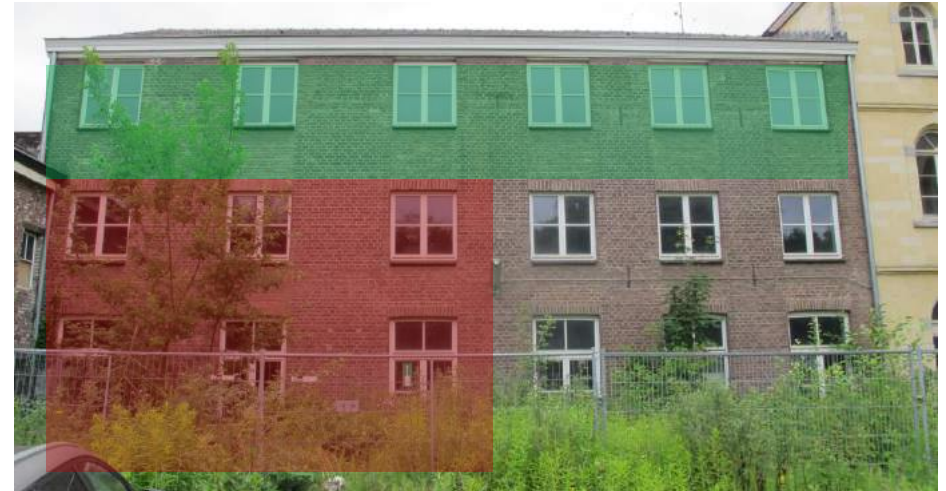
De gevel aan de buitenzijde van de noordvleugel is opgetrokken uit schoon metselwerk en heeft zes vensterassen. Het linkerdeel van de gevel is in 1880 dichtgezet. Voor de dichtzetting was hier een doorgang naar de binnenplaats. De aanbouw aan de oostzijde was voor de dichtzetting een losstaand bouwdeel. In 1961 is de gevel vervolgens opgehoogd waardoor alle vensteropeningen zijn aangepast. De dichtzettingen zijn over de hele breedte van de gevel zichtbaar ter plaatse van de onderzijde van de vensters.

Zicht op de buitenzijde van de noordvleugel met in het rode vlak de dichtzetting uit 1880 en in het groene vlak de ophoging van 1961.

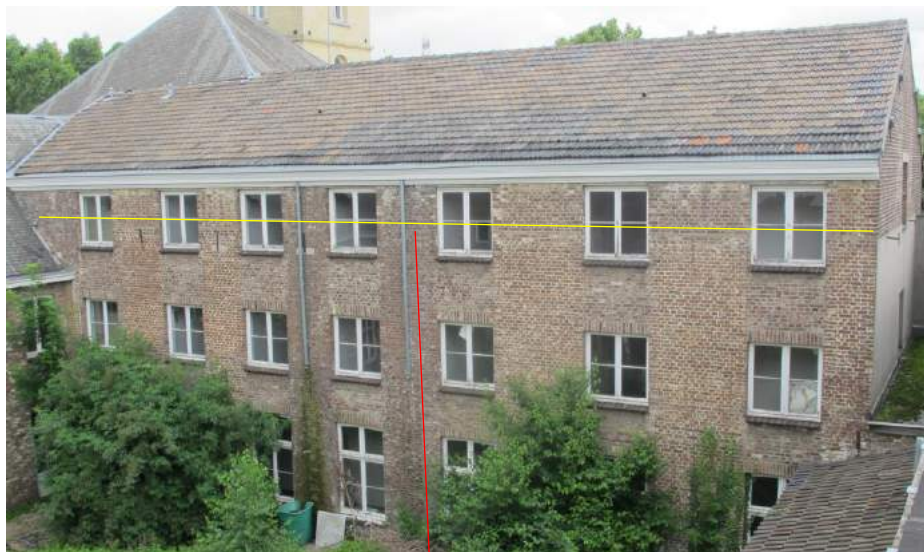
Aan de binnenzijde van de in schoon metselwerk opgetrokken gevel die voor een deel uit de 18de eeuw kan stammen is de dichtzetting van 1880 en de ophoging van 1961 duidelijk zichtbaar in het muurwerk. De gevel telt nu zeven vensterassen die dezelfde opbouw kennen als in de buitenzijde. Ook zijn hier in 1961 dezelfde type ramen geplaatst als aan de buitenzijde. Op de begane grond zijn nog wel oude draairamen van omstreeks 1900 aanwezig.

De binnenzijde van de noordvleugel. De rode lijn markeert een bouwnaad. Het deel rechts daarvan is gebouwd in 1880. Boven de gele lijn de ophoging van 1961.

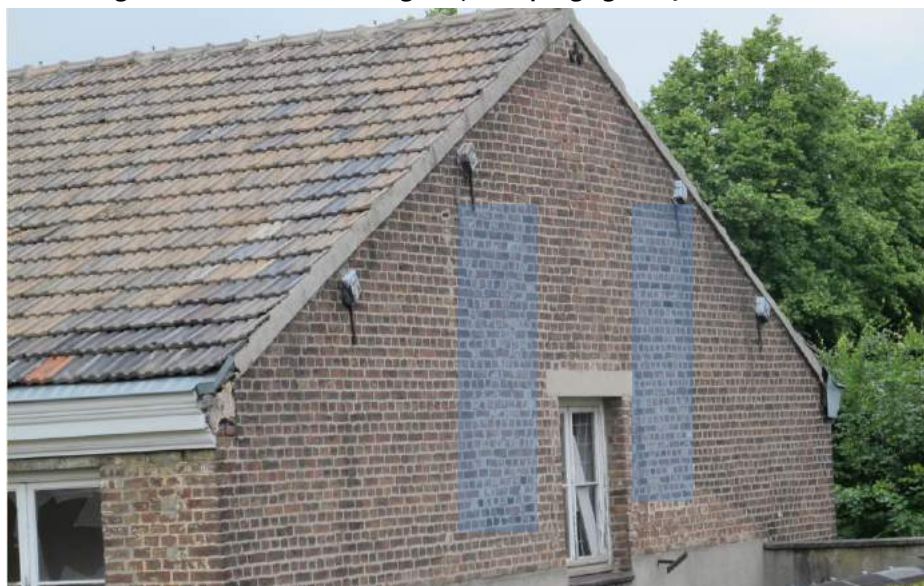
Ter hoogte van de verdiepingen is nog een deel van topgevel van de noordvleugel zichtbaar die na de dichtzetting van de vleugel in 1880 is ontstaan. De gevel is opgetrokken uit schoon metselwerk maar op de verdieping voorzien van een raaplaag. Op de tweede verdieping blijkt de gevel te zijn voorzien van een hoek oplossing bestaande uit klezoren.

De topgevel aan de oostzijde van de noordvleugel met de twee dichtzettingen (blauwe vakken).

Tevens had de gevel van oorsprong twee hoge vensters op de tweede verdieping. Deze zijn later dichtgezet en is er centraal in het gevelvlak een nieuw venster gemaakt. Dit venster is aan de bovenzijde voorzien van een betonnen latei en gemetselde lekdorpelstenen. Het venster is ingezet met een vierruits raam van hetzelfde soort die we reeds in de binnen- en buitenzijde zijn aangetroffen.

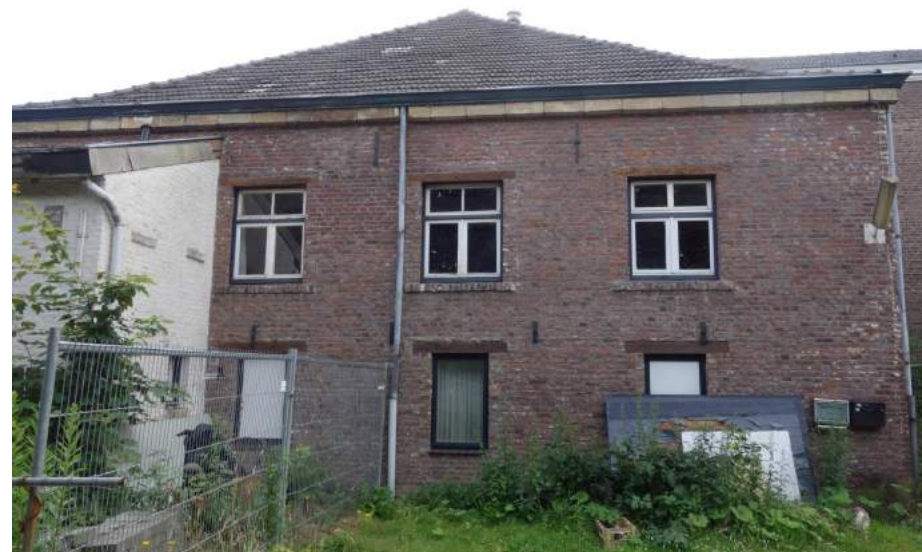
Noordgevel van het bouwdeel (boerderij) aan de oostzijde van de noordvleugel.

De gevels van het voorste deel zijn opgebouwd uit schoon metselwerk dat wordt afgesloten door een lijst van mergelsteen. Het lijkt er sterk op dat de gevel recentelijk is voorzien van een nieuwe schil.

De voorgevel aan de noordzijde van het gebouw telt drie vensterassen, de westelijke zijgevel twee waarbij de vensters op de begane grond zijn ingezet met ongedeelde ramen en op de verdieping draairamen met bovenlichten aanwezig zijn. In de westelijke gevel is verder nog een entree bestaande uit een moderne deur met glas aan de bovenzijde.

De moderne vensters hebben op de begane grond aan de onderzijde lekdorpelstenen en op de verdieping bakstenen lekdorpels. Aan de bovenzijde worden alle vensters afgesloten door middel van een houten bovendorpel.

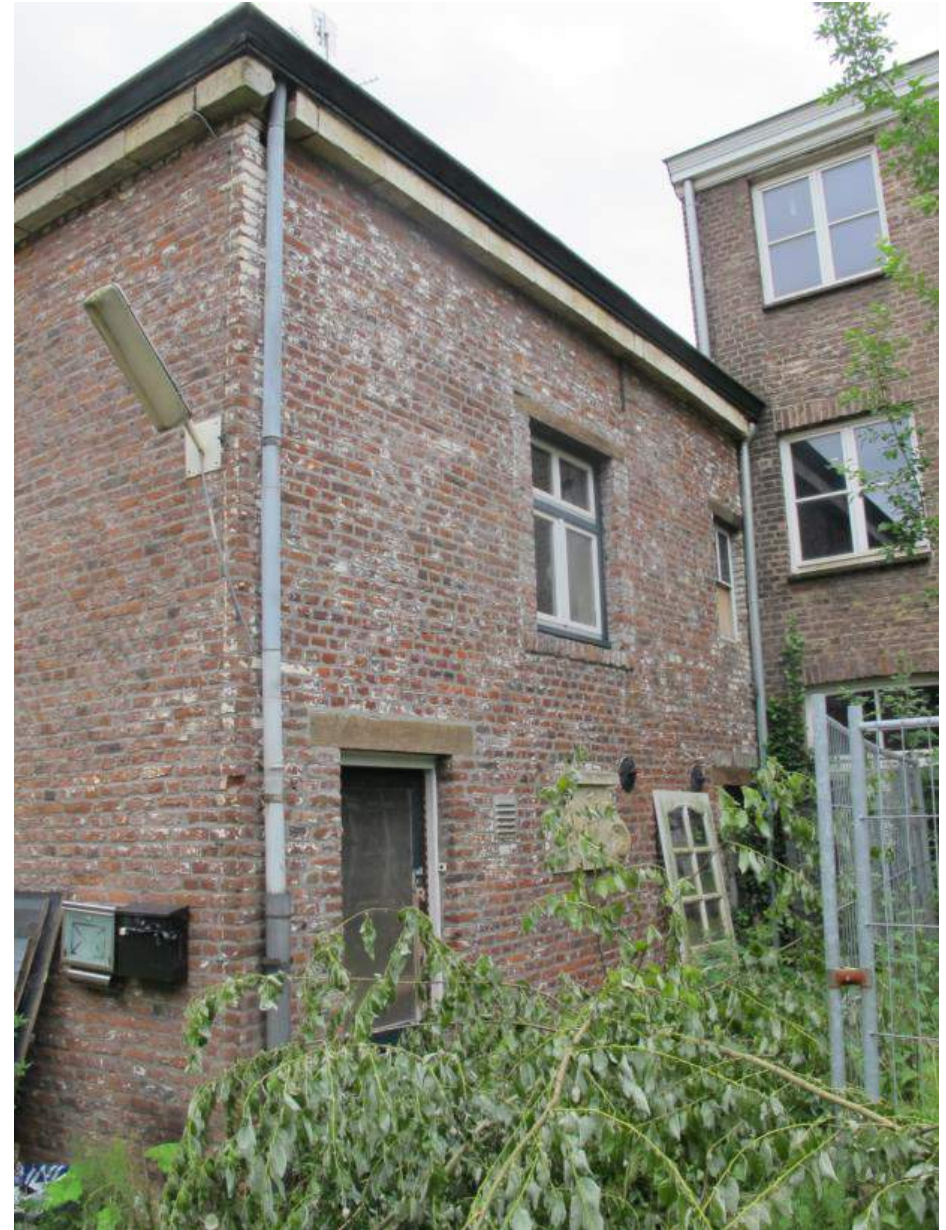
De aansluiting van de aanbouw met de noordvleugel.

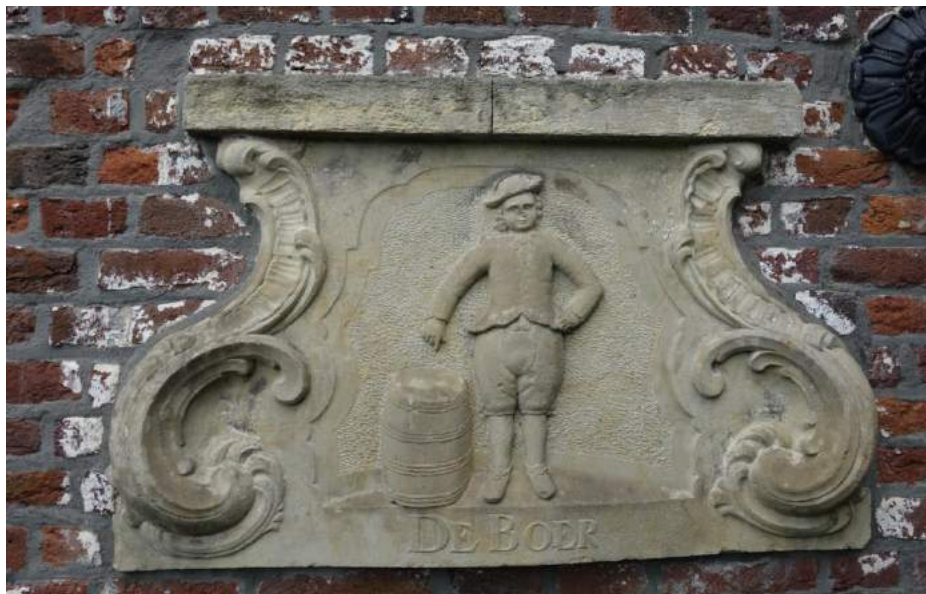
In de westelijke zijgevel is nog een gevelsteen aanwezig waarop een persoon met een vat is afgebeeld die wordt geflankeerd door typische 18<sup>de</sup>-eeuwse ornamentiek. Onder dit tafereel is het woord DE BOER aangebracht. Deze gevelsteen zou afkomstig zijn uit het geboortehuis van de vrouw van Regout in Maastricht.

Detail van de gevelsteen in de westelijke zijgevel van de aanbouw.

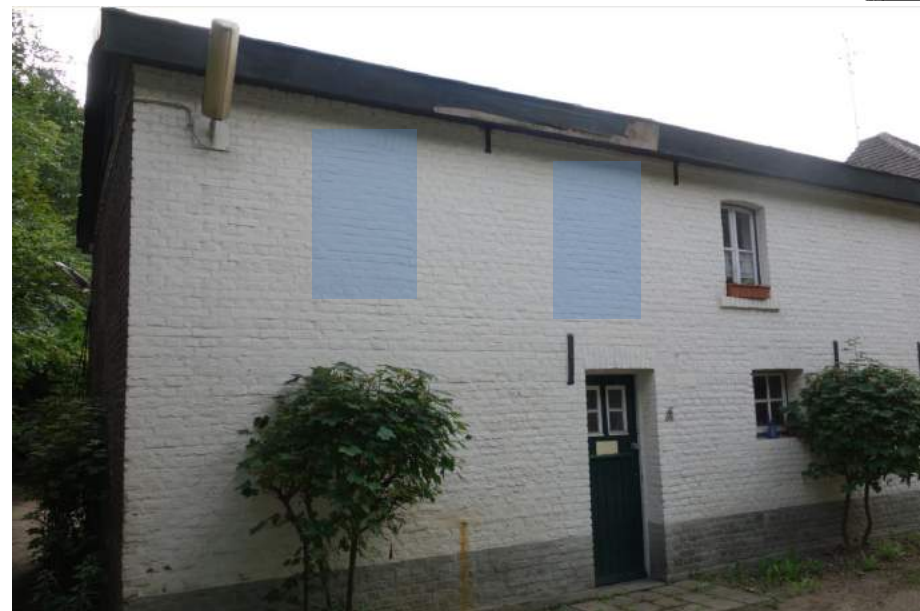
De noordgevel van de uitbreiding van de uitbouw uit 1880 met in het blauw de venster dichtzettingen.

Met name in de wit gesausde noordgevel zijn tal van dichtzettingen en bouwsporen zichtbaar in het muurwerk. Zo loopt er over bijna de hele breedte van de gevel op ooghoogte een rollaag door het muurwerk die wordt onderbroken door de later toegevoegde stalramen op de begane grond. Ook is er op de begane grond een hardstenen blok aangebracht aan de rechterzijde van de achterste entree. Wat de functie van de rollaag of van het blok hardsteen is, is niet duidelijk geworden. Mogelijk heeft deze gevel net als de zuidgevel boven de rollaag een vakwerkgevel gehad die later is vervangen door een geheel gemetselde gevel.

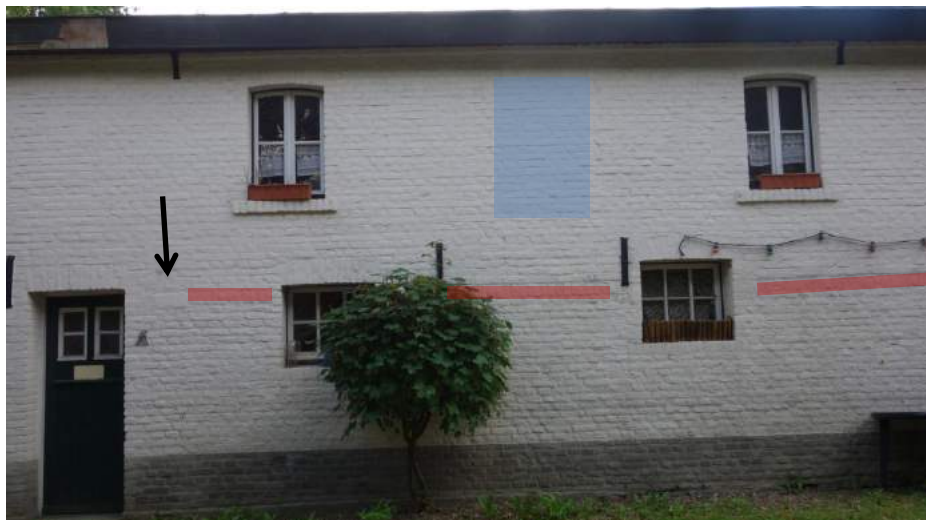
Zicht op de noordelijke zijgevel van de schuur uit 1866 en 1880 met door de blauwe vlakken gemarkeerde vensterdichtzettingen. De rode vlakken markeren de rollaag en bij de pijl het blok natuursteen.

De noordgevel heeft op de begane grond een drietal later toegevoegde stalen zesruits stalramen met gemetselde strekken en een rollaag aan de onderzijde. De vensters worden geflankeerd door een entree aan de rechterzijde die is ingezet met een vlakke moderne deur en een entree aan de linkerzijde die is ingezet met een recentelijk geplaatste houten deur met twee tweeruits raampjes.

Op de verdieping zijn drie licht getoogde vensters met bakstenen lekdorpels aanwezig, die zijn ingezet met moderne draairamen. Deze vensters behoren tot de oorspronkelijke opzet van 1866 en 1880. Tussen de vensters zijn verschillende dichtzettingen zichtbaar van vensters waardoor er gezegd kan worden dat de uitbouw van oorsprong minstens acht vensters moet hebben gehad.

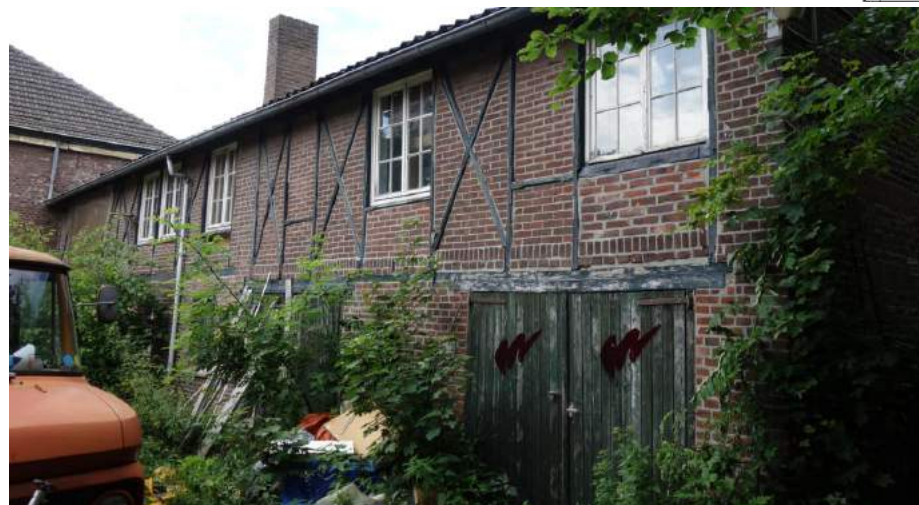
De zuidgevel van de schuur in vakwerk.

De zuidgevel is voorzien van vakwerk met een bakstenen vulling. Aan deze zijde van de uitbouw is de uitbreiding uit 1880 goed zichtbaar in de vorm van een vertanding in het muurwerk. De stijlen en regels zijn uitgevoerd met een biljoening en sommige vakken op de verdieping zijn voorzien van gekruiste schoren.

Op de begane grond is in het muurwerk van 1866 nog een lage en vrij brede korfboog zichtbaar. Mogelijk behoorde deze boog tot een eerdere doorgang.

De zuidgevel heeft op de begane grond een viertal vensters onder een gemetselde strek waarvan er drie zijn ingezet met niet oorspronkelijke draairamen.

In het deel dat in 1880 is aangebouwd zijn op de begane grond een tweetal dubbele opgeklampte staldeuren aanwezig onder een rechte rollaag. Deze zijn vermoedelijk oorspronkelijk.

Op de verdieping zijn een zevental dubbele draairamen met ieder een zesruits verdeling. Gezien de manier waarop de houten onderdorpel aansluit op het stijl en regelwerk van het vakwerk behoren deze vensters tot de oorspronkelijke opzet van 1866 en 1880.

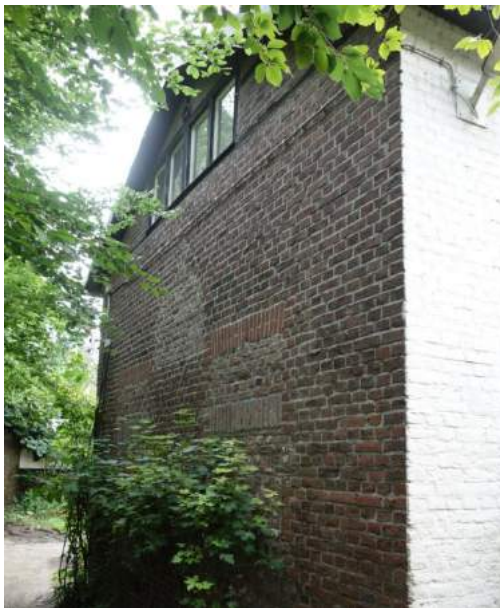
In de topgevel is op de verdieping tenslotte nog een breed vierruits raam dat is ingewerkt tussen twee houten regels die over de hele breedte van de gevel lopen. Vermoedelijk is dit ook onderdeel van de originele opzet van 1880.

Op de begane grond van de topgevel zijn verder nog een aantal dichtzettingen zichtbaar die de positie van de oorspronkelijke vensters met bovenlichten weergeven. Tussen deze vensters was vermoedelijk een rondvenster aanwezig.

De topgevel van de uitbouw uit 1880 met dubbele dichtzettingen van twee vensters en een rondboogvenster op de begane grond en een vier-ruits venster tussen regelwerk op de verdieping.

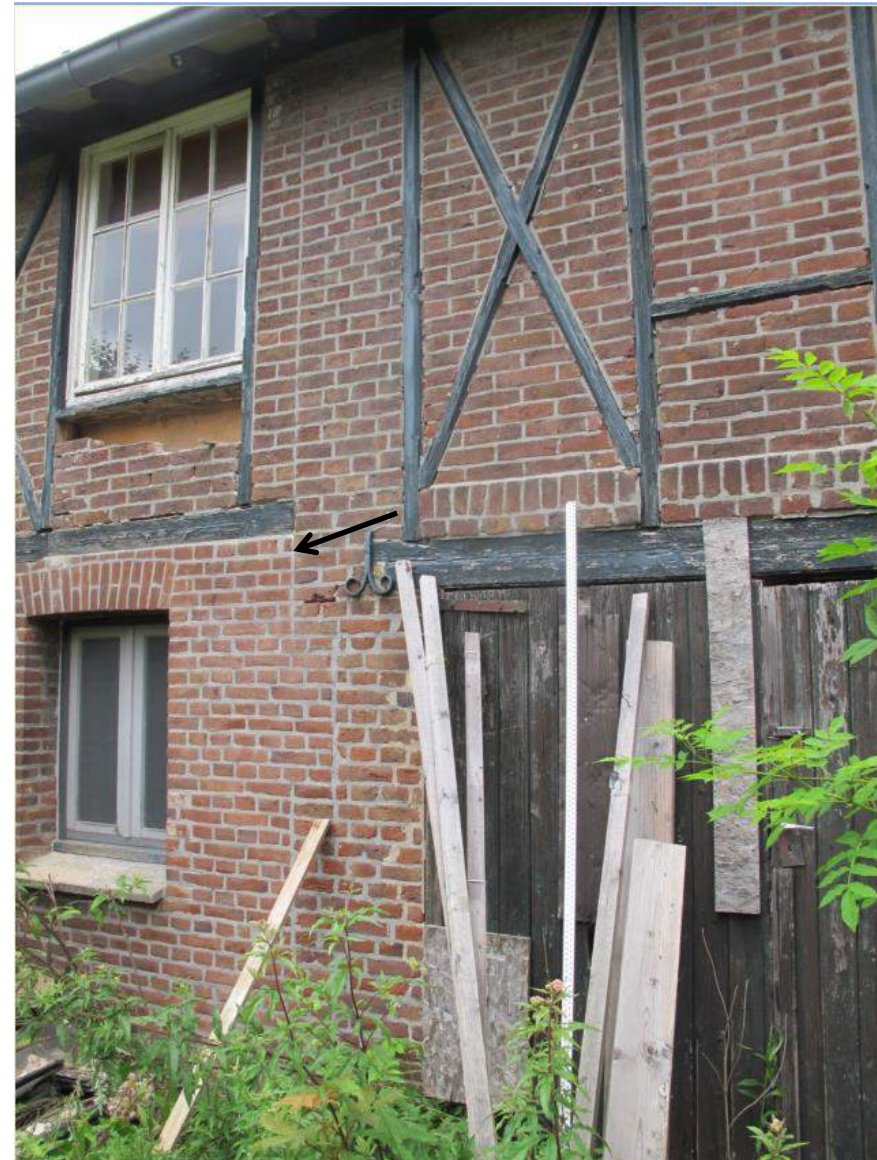
Een van de twee staldeuren in de uitbreiding van 1880. Bij de pijl is de vertanding te zien van het muurwerk van 1880 in dat van 1866.

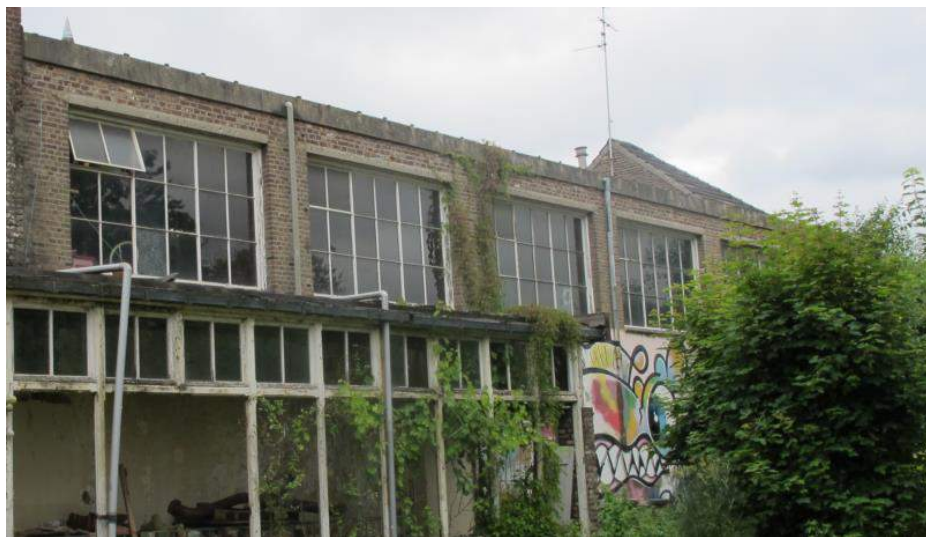
De gymzaal heeft een plat dak dat bedekt is met grind en sluit in het noorden aan op het zojuist besproken voorste bouwdeel. Op de begane grond zijn twee entrees in de vorm van vlakke moderne deuren. Aan de bovenzijde van de gevel zijn een zestal grote stalen achtruits ramen aangebracht. Dit karakteristieke gebouw heeft nog vrijwel hetzelfde uiterlijk als in 1958.

De oostzijde van de gymzaal uit 1958.

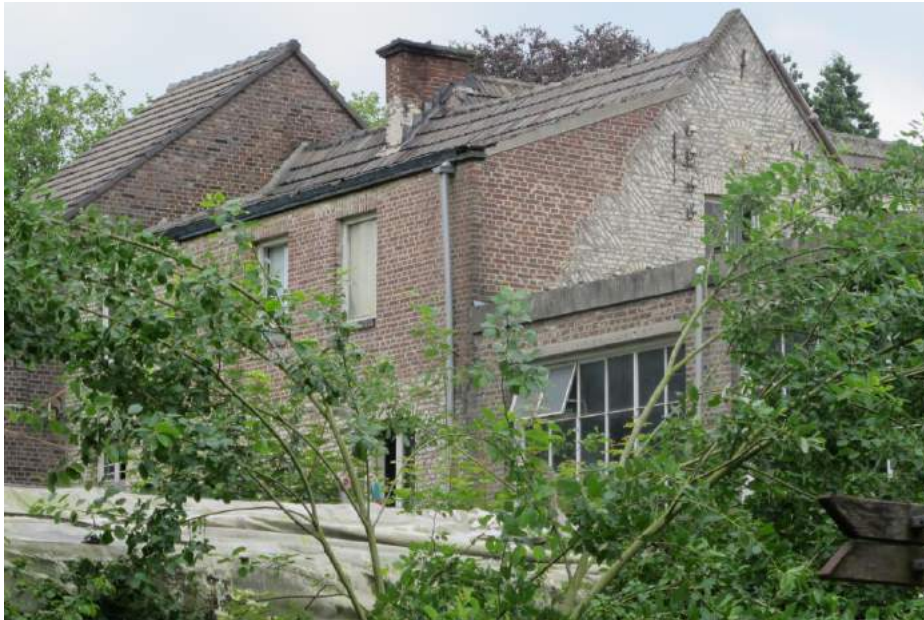
De oostgevel heeft op de begane grond een drietal vensteropeningen en een entree. De entree bestaat uit een brede paneeldeur met een drietal panelen met bossingen. Het deurkozijn staat op een hardstenen onderdorpel en is voorzien van een geprofileerde omlijsting. Deze opzet stamt uit de 18<sup>de</sup> eeuw.

De vensters op de begane grond zijn ingezet met achtruits draairamen met bovenlicht en komen uit dezelfde periode als de entreedeeuren.

Het tussengedeelte bij de oostvleugel bestaande uit oudere bebouwing gezien richting het zuidwesten.

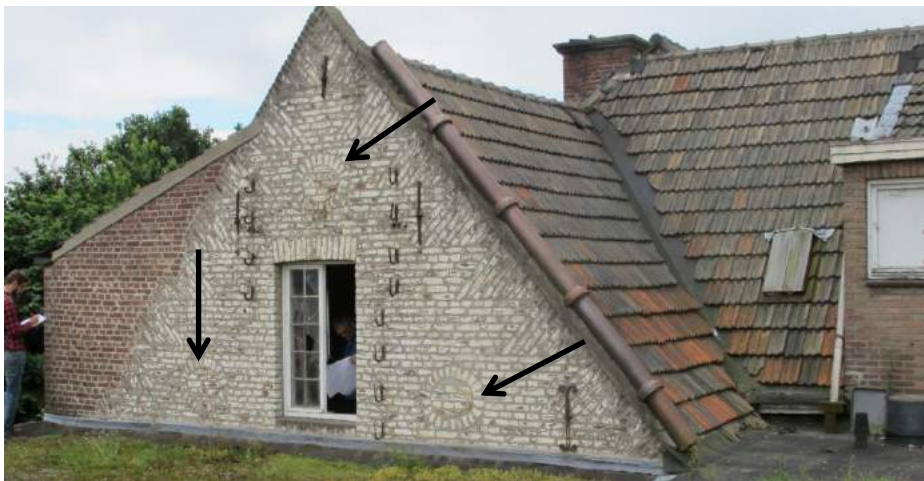
Het tussengedeelte kent een aantal bouwfasen. De oudste kern stamt uit de 18<sup>de</sup> eeuw en daar is nog altijd de noordelijke topgevel van zichtbaar. Deze topgevel steekt boven het plat dak van de gymzaal uit en is opgebouwd uit een wit geverfde baksteen. De topgevel is verder uitgevoerd met vlechtwerk en heeft in de top een oeil-de-boeuf. Dit is kenmerkend voor 18<sup>de</sup>-eeuws metselwerk.

Detail van de topgevel van het tussengedeelte uit de 18de eeuw met bij de pijlen oeil-de-boeufs.

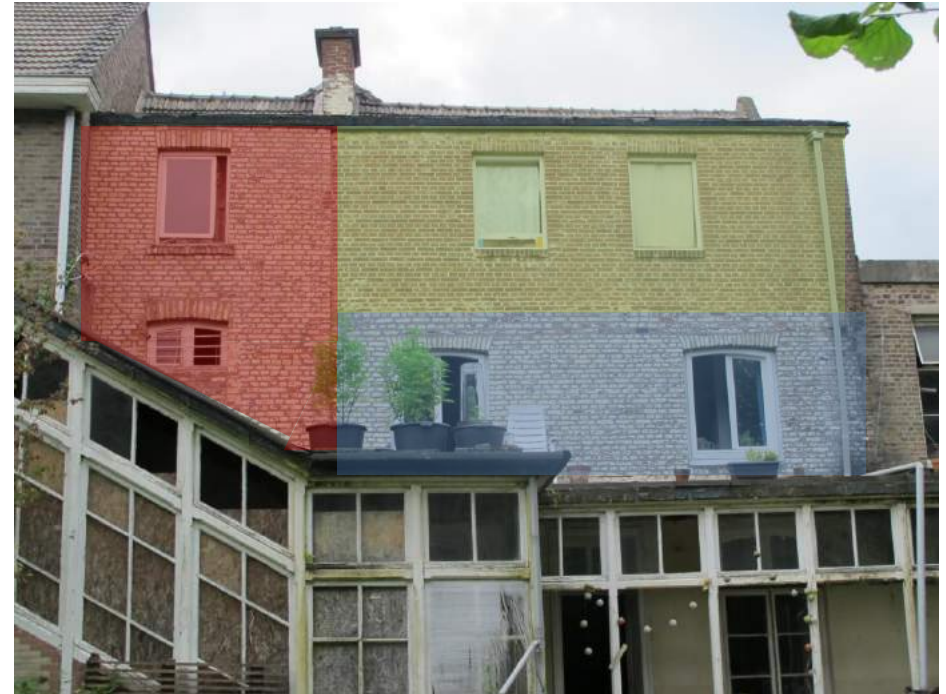
De indeling van oostgevel met het oudste deel (blauwe vlak), een ophoging van vóór 1900 (rode vlak) en een ophoging van na 1900 (groene vlak)

De verdiepingen hebben drie vensterassen waarvan de licht getoogde oudere vensters een gemetselde strek hebben aan de bovenzijde. De jongere vensters hebben een rechte rollaag aan de bovenzijde. Alle vensters zijn uitgevoerd met een bakstenen lekdorpel en zijn ingezet met de niet oorspronkelijke ramen.

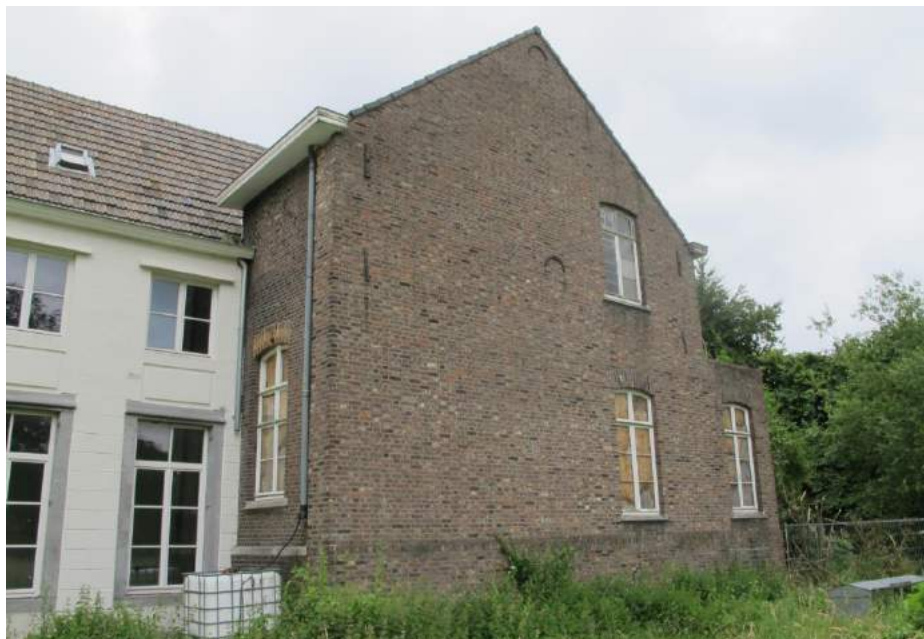
Het oostelijke deel is opgemetseld in schoon metselwerk. De kloostervleugel had een hogere begane grond dan de bestaande bebouwing op het perceel. Dit is goed zichtbaar in de hogere plaatsing van de nu nog aanwezige entree in dit laatste stukje kloostervleugel.

De topgevel van de kloostervleugel gezien richting het noordoosten.

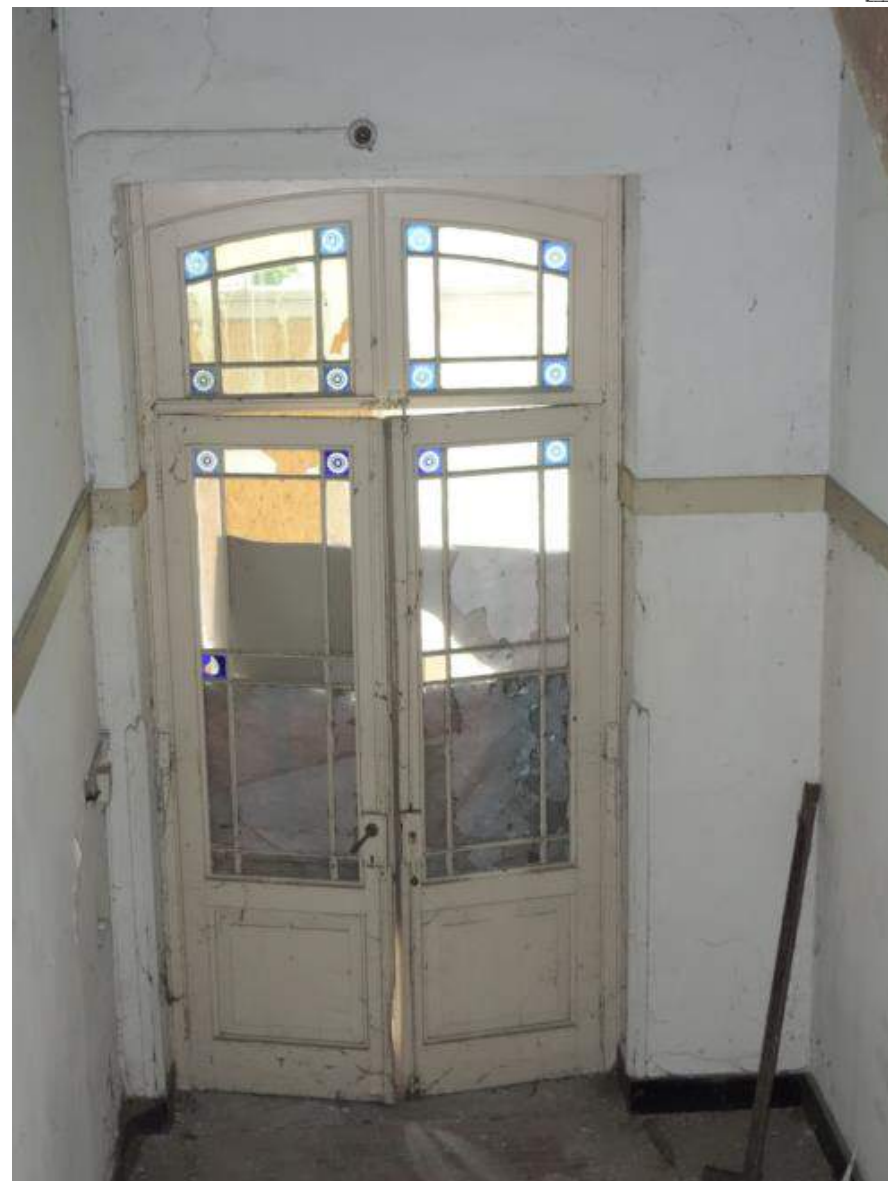
De entree is ingezet met een dubbele deur met onderpaneel met bossing en aan de bovenzijde glas met geëtste, gekleurde hoekruitjes heeft. Het bovenlicht is licht getoogd en heeft dezelfde indeling van glas en ruitjes als de bovenzijde van de deur. Deze entree lijkt aan het einde van de 19<sup>de</sup>- of begin 20<sup>ste</sup> eeuw te zijn aangebracht.

De entree in de oostzijde van de kloostervleugel uit 1880 gezien van binnen uit.

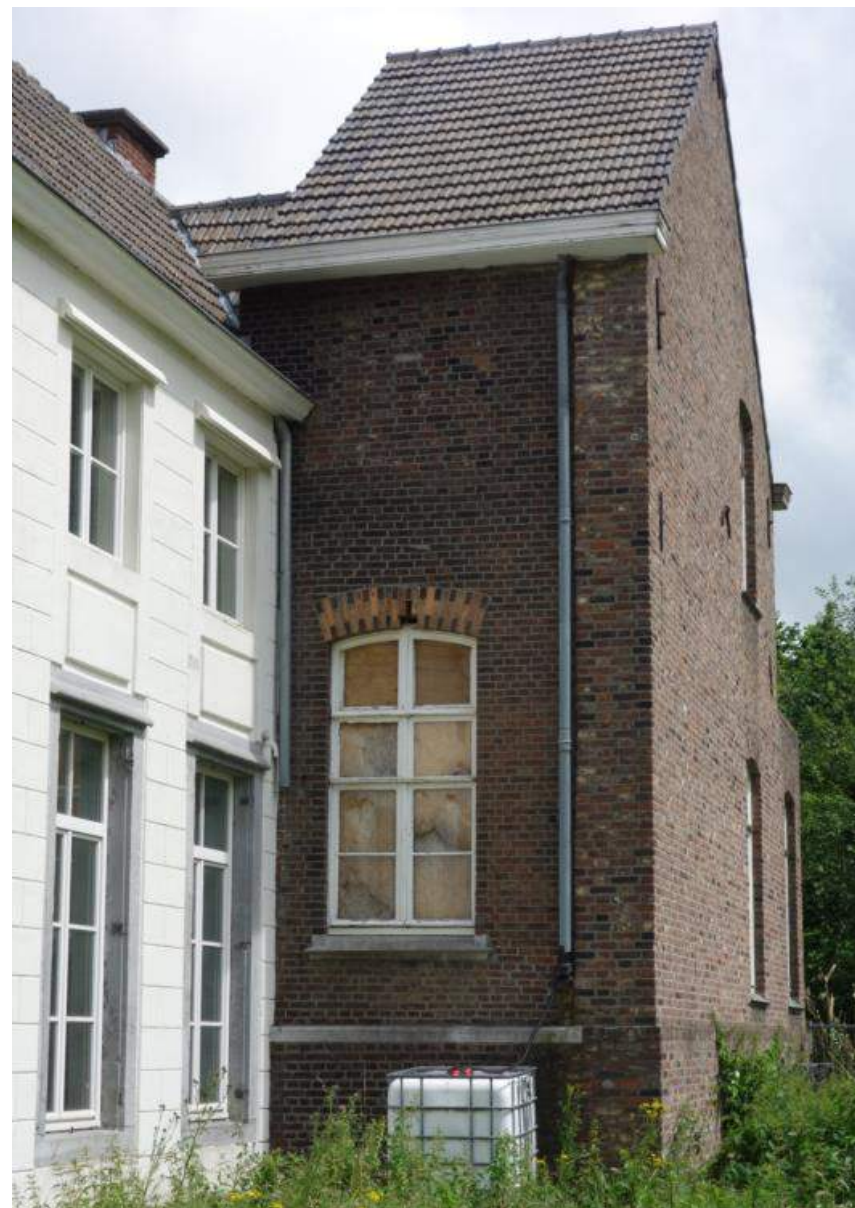
In de korte westzijde van dit bouwdeel is op de begane grond tenslotte ook nog een venster met achtruits raam (vierruits stolpraam met daarboven twee keer een tweeruits bovenlicht) waarbij de hardstenen onderdorpel dezelfde waterlijst vorm heeft als een van de vensters in de topgevel. Afwijkend is de gemetselde strek aan de bovenzijde in gele verblendstenen uit 1880.

Zicht op de ingekorte westelijke zijgevel van de kloostervleugel met nog een venster met een boog in gekleurde verblendsteen.

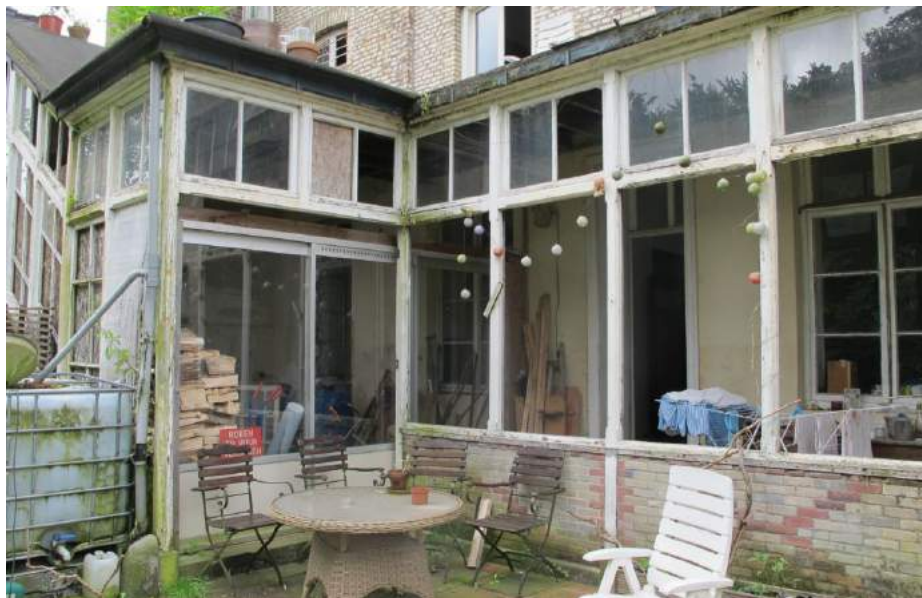
Aan buitenzijde van de oostgevel is in 1880 een veranda gebouwd die in de huidige situatie tot het midden van de gymzaal loopt. Deze veranda is opgebouwd uit een stenen borstwering die is opgemetseld met oranje en geelkleurige verblendstenen in een kruisvormig sierpatroon. Op de borstwering zijn grote achtruits ramen met bovenlichten geplaatst. Aan de zuidzijde van de veranda is een trap gesitueerd met hardstenen treden die leidt naar de entree van de kloostervleugel. Een deel van de buitenzijde van de trap is voorzien van gestuukte kussens.

De veranda uit 1880 aan de oostzijde van het complex gezien richting het zuidwesten.

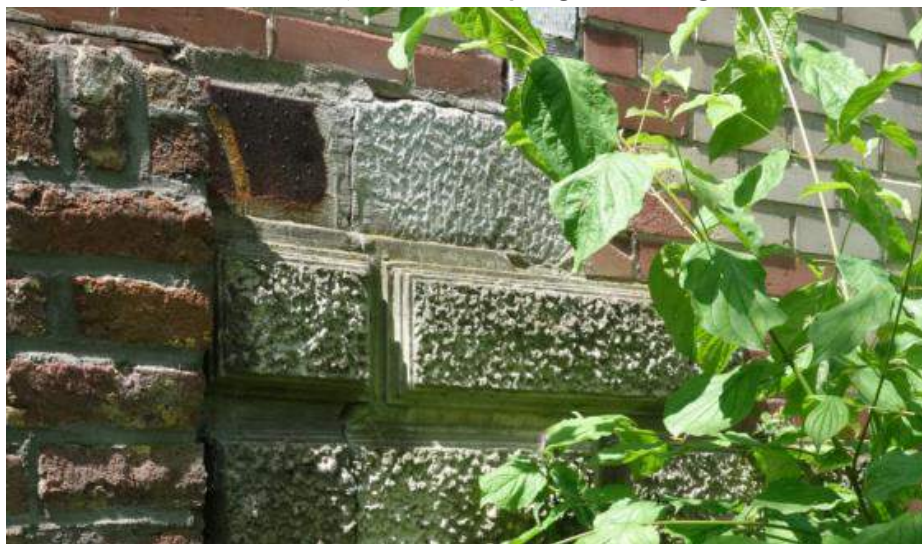
Detail van het stucwerk onder trap bij de veranda uit 1880.

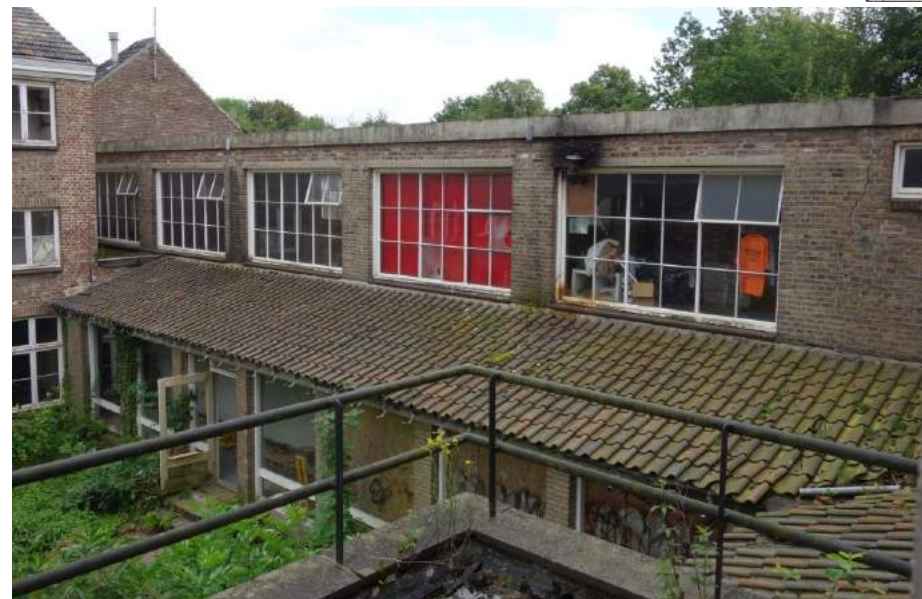
Zicht op de binnenzijde van gymzaal uit 1958 aan de oostzijde van het complex.

De binnenzijde van de oostvleugel bestaat voornamelijk uit de in 1958 gebouwde gymzaal waar een gang met opnieuw verbeterde Hollandse pannen bedekt lessenaardak tegen aan is gebouwd. De hele opzet inclusief alle entrees in de gevel zijn dus uit 1958. Ook hier is aan de bovenzijde van de gevel een lichtbeuk met een zestal achtienuits ramen aanwezig.

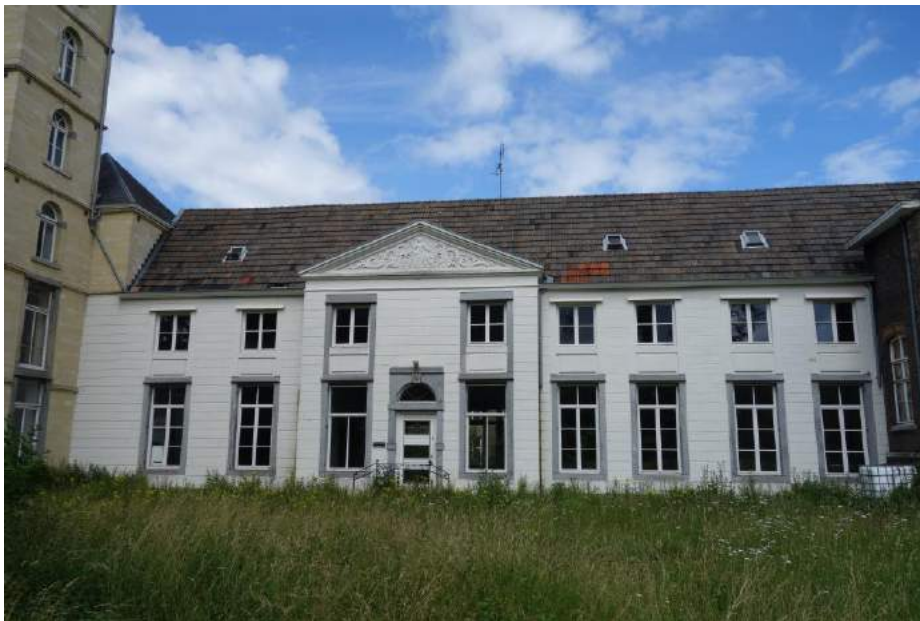
De voormalige voorgevel van La Grande Suisse kent een asymmetrische opbouw van een middenrisaliet met een kort deel van twee vensterassen aan de linkerzijde en een lang deel van vier vensterassen aan de

rechterzijde. De gevel is in zijn geheel voorzien van stucwerk met schijnvoegen in een halfsteens verband.

Overzicht van de zuidgevel van de zuidvleugel.

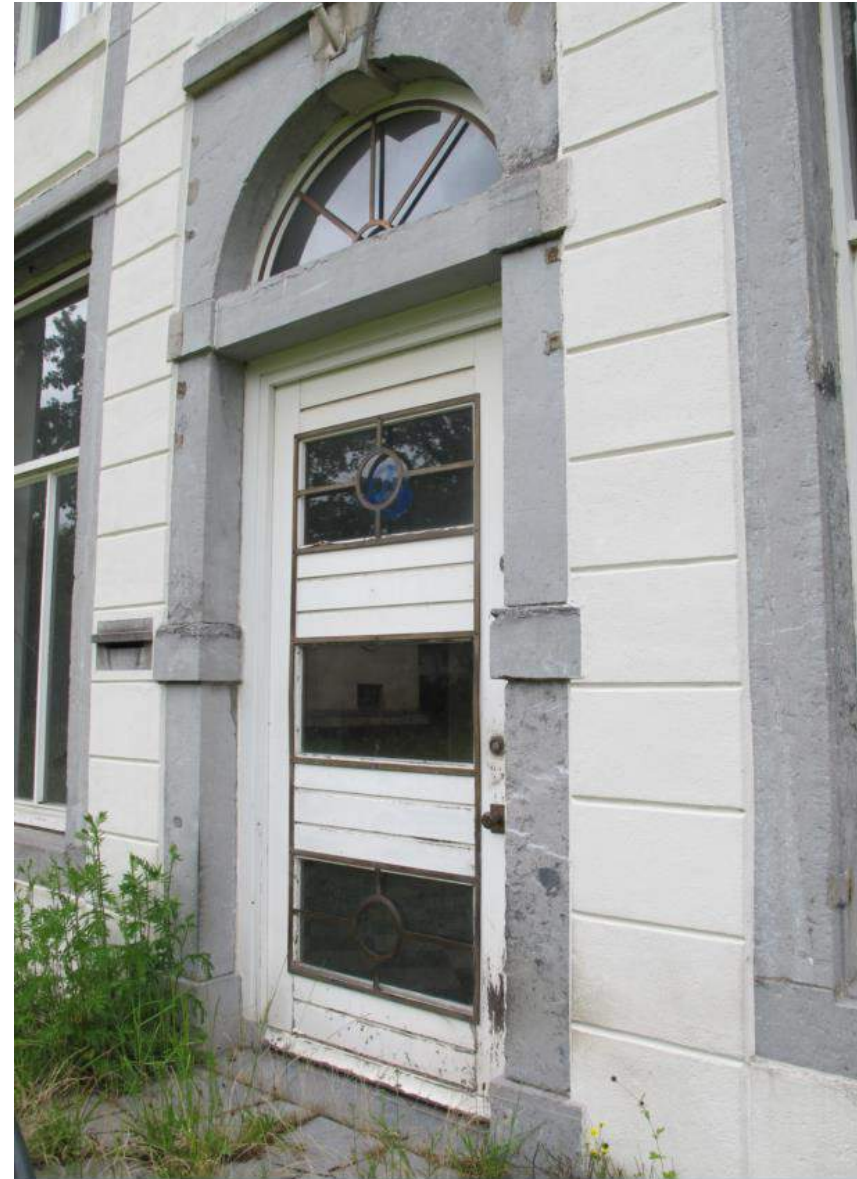
Op de begane grond is centraal in de middenrisaliet een entree met een vrij recent toegevoegde bordestrap met hekwerk met neobarok patroon. De entree met oorspronkelijke doch deels vernieuwde hardstenen omlijsting met half rond bovenlicht en hardstenen sluitsteen is ingezet met een moderne kunststof deur.

Detail van de entree in het middenrisaliet.

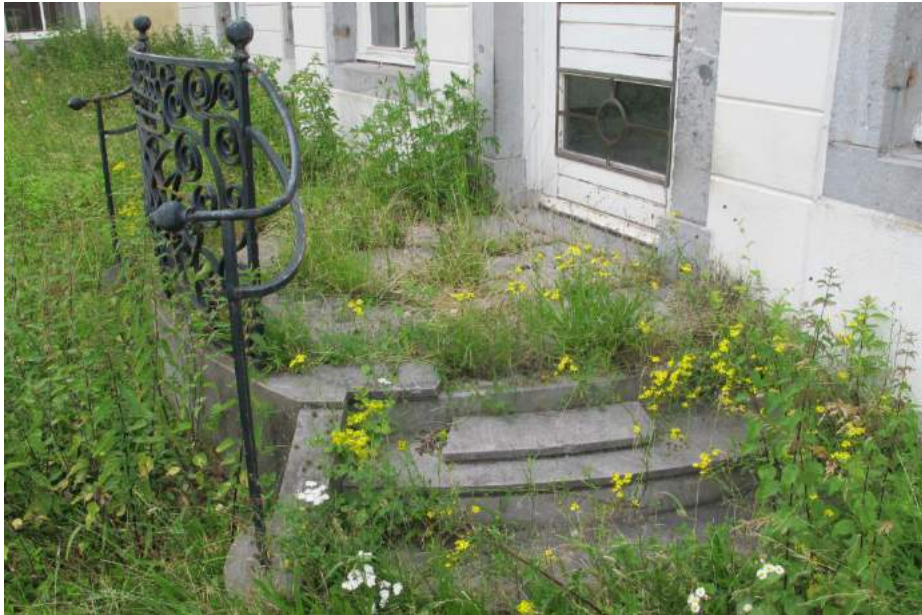
Detail van de moderne lage bordestrap met hekwerk.

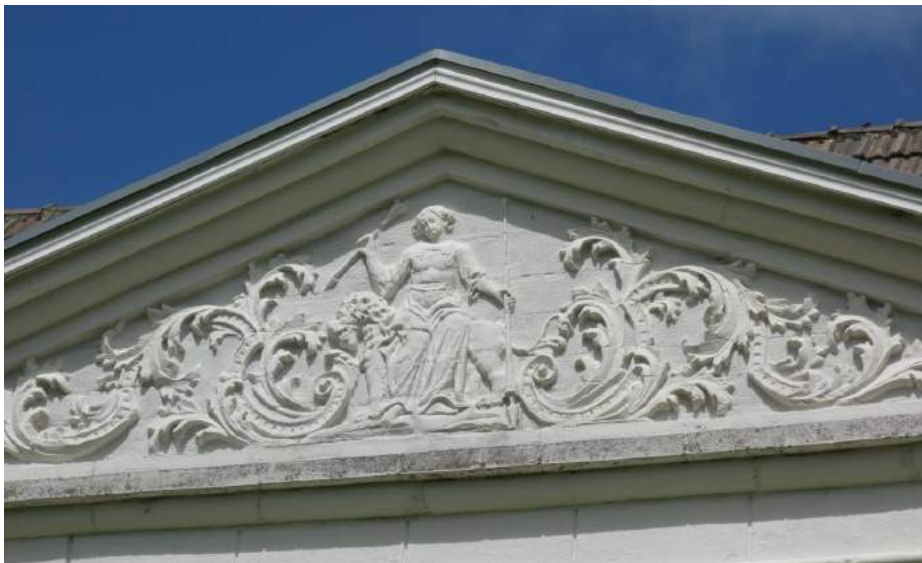
Boven het middenrisaliet is een fronton aanwezig met daarop afgebeeld een van de kardinale deugden in de vorm van Fortitudo oftewel de Kracht. De vrouwspersoon, met als attributen een pijl en lans, is gezeten op een statische leeuw. Het geheel wordt omgeven door weelderig bladmotief.

Detail van het reliëf in het fronton.

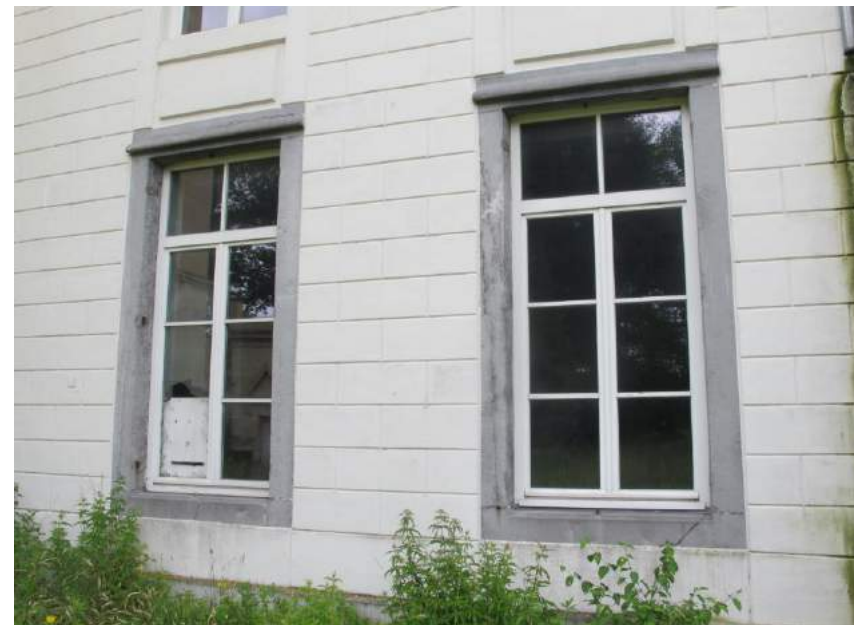
De vensters op de begane grond hebben een hardstenen uitspringende omlijsting met aan de bovenzijde een waterlijst. Deze omlijstingen lijken tot de oorspronkelijke opzet van de gevel te behoren. In de omlijstingen zijn de doken zichtbaar waar het geheng voor de luiken in was aangebracht.

Detail van de vensters met hardstenen omlijsting op de begane grond aan de linkerzijde van het middenrisaliet.

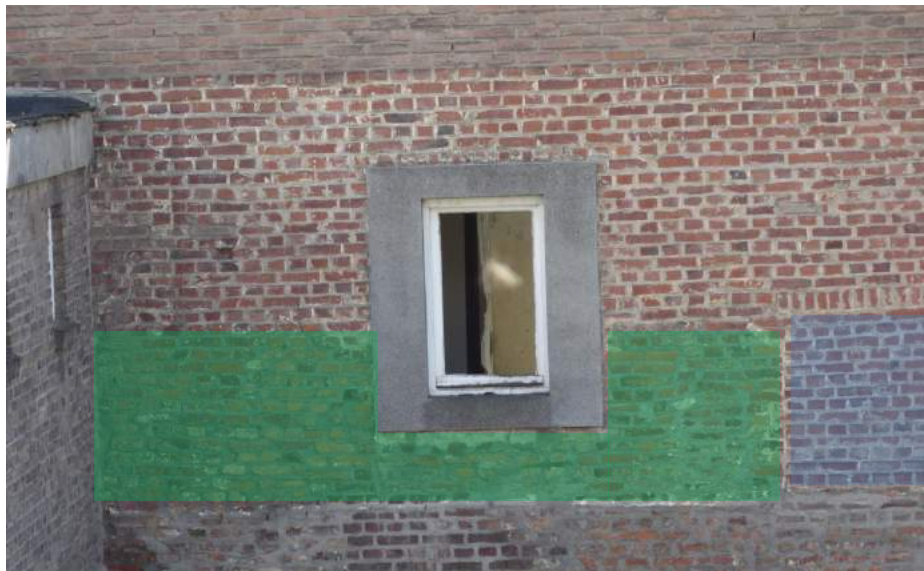
De binnenzijde van de zuidvleugel is in verschillende bouwfases tot stand gekomen. De oudste fase van de gevel is zichtbaar in een strook schoon metselwerk op de verdieping. Hier zijn verschillende dichtzettingen van de oorspronkelijke vensters zichtbaar en ook de oorspronkelijke hoogte van het dak kan in deze strook oud metselwerk worden getraceerd en liep gelijk aan de hoogte van het dak van de zuidvleugel. Opvallend detail bij dit 18<sup>de</sup>-eeuwse metselwerk is de aanwezigheid van een oeil-de-boeuf.

Detail van de binnenzijde van de zuidvleugel met de dichtzetting van een 18de -eeuws venster (blauwe vlak) in het oorspronkelijke metselwerk (groene vlak).

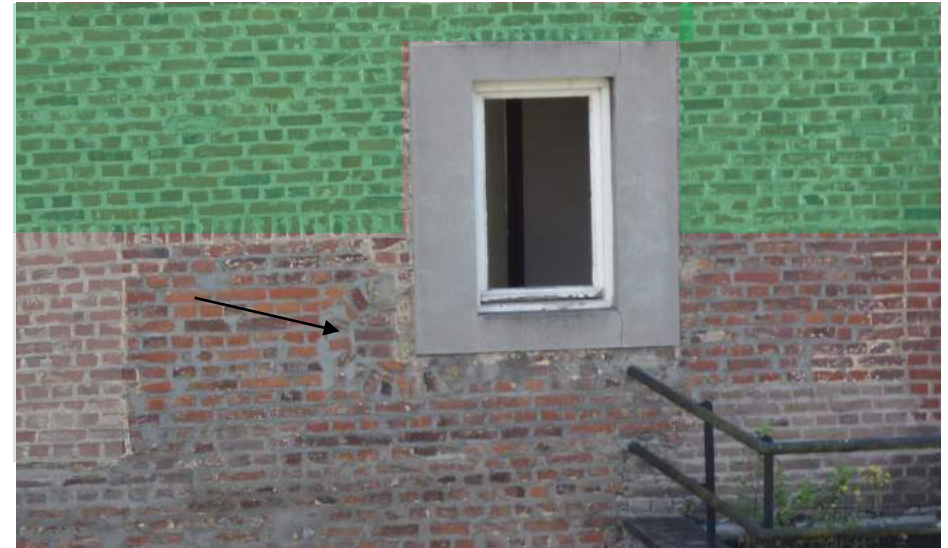
Detail van de binnenzijde van de zuidvleugel met een 18de -eeuwse oeil-de-boeuf (zwarte pijl) en een eerdere ophoging van de gevel in 1948. (groene vlak).

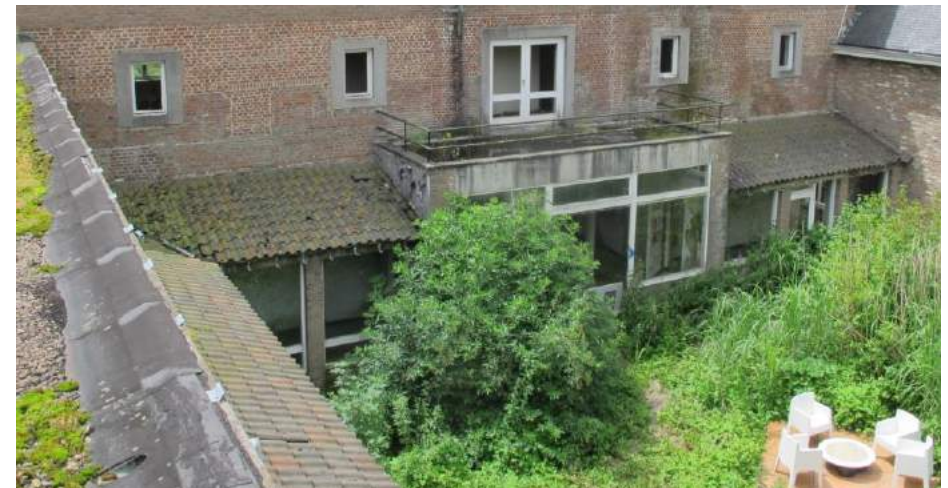
Zicht op de gang die wordt onderbroken door een in 1961 aangebracht balkon tegen de oorspronkelijke gevel

Op de begane grond is omstreeks 1961 een gang onder een met verbeterde Hollandse pannen bedekt lessenaardak tegen de bestaande gevel aangebracht, die aansluit op de gang in de oost- en westvleugel. De uitbouw met balkon in de aangebouwde gang, ter hoogte van de hoofdentree in de buitengevel, is ook uit 1961.

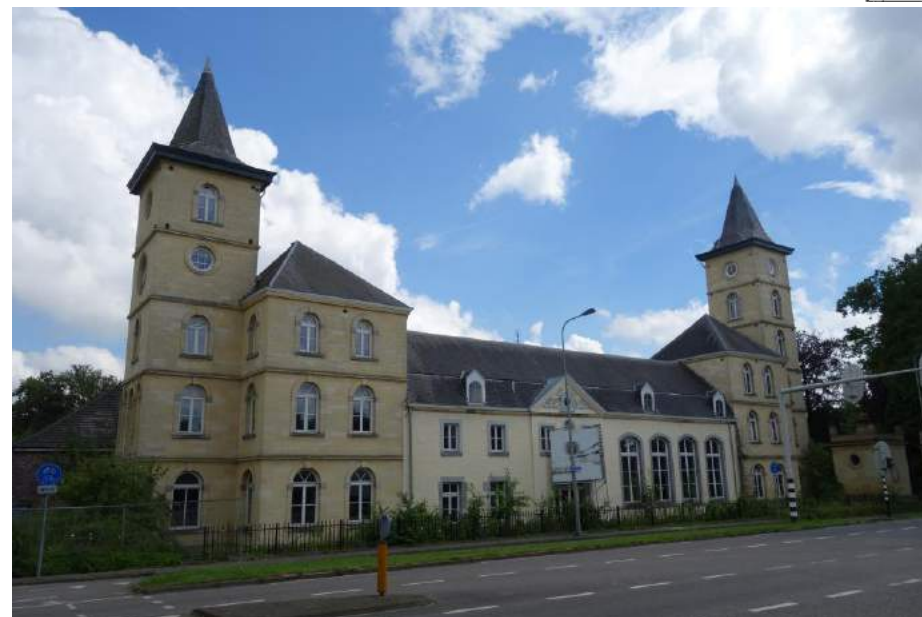
De in baksteen opgetrokken lijstgevel is geheel voorzien van een crèmekleurige verflaag. De opbouw van de gevel zal voor een groot deel in de 18de eeuw tot stand zijn gekomen met verschillende aanpassingen in latere perioden en bestaat uit een middenrisaliet waarboven een met zink bedekt fronton is aangebracht met een moderne decoratieve invulling in de vorm van een door een floraal patroon geflankeerd oculusvenster en de tekst GRANDE SUISSE.

Overzicht van de westgevel van de westvleugel met op de hoeken de onder Regout in 1866-67 in mergelsteen gebouwde paviljoens en torens.
