BOUW- EN CULTUURHISTORISCH ONDERZOEK & WAARDESTELLING

# LA GRANDE SUISSE

Mariënwaard 61 Maastricht

22 september 2016

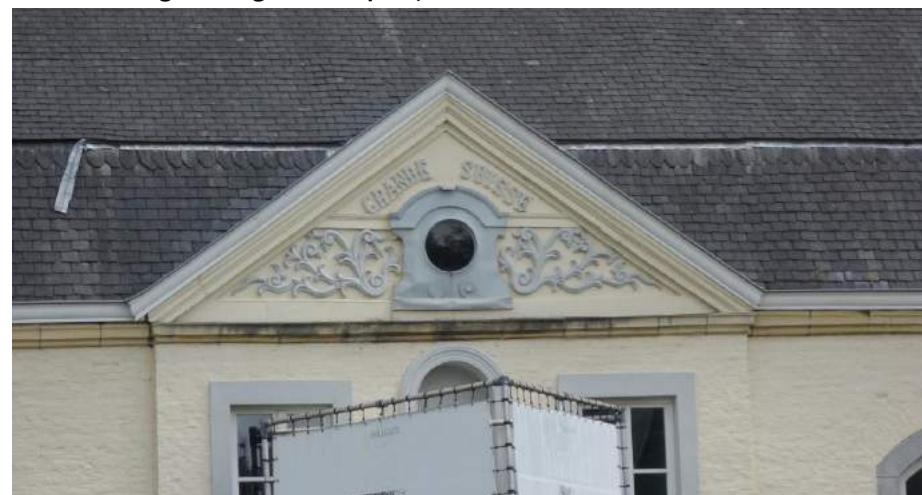
Detail van het fronton boven het middenrisaliet met de naam Grande Suisse in het tympaan.

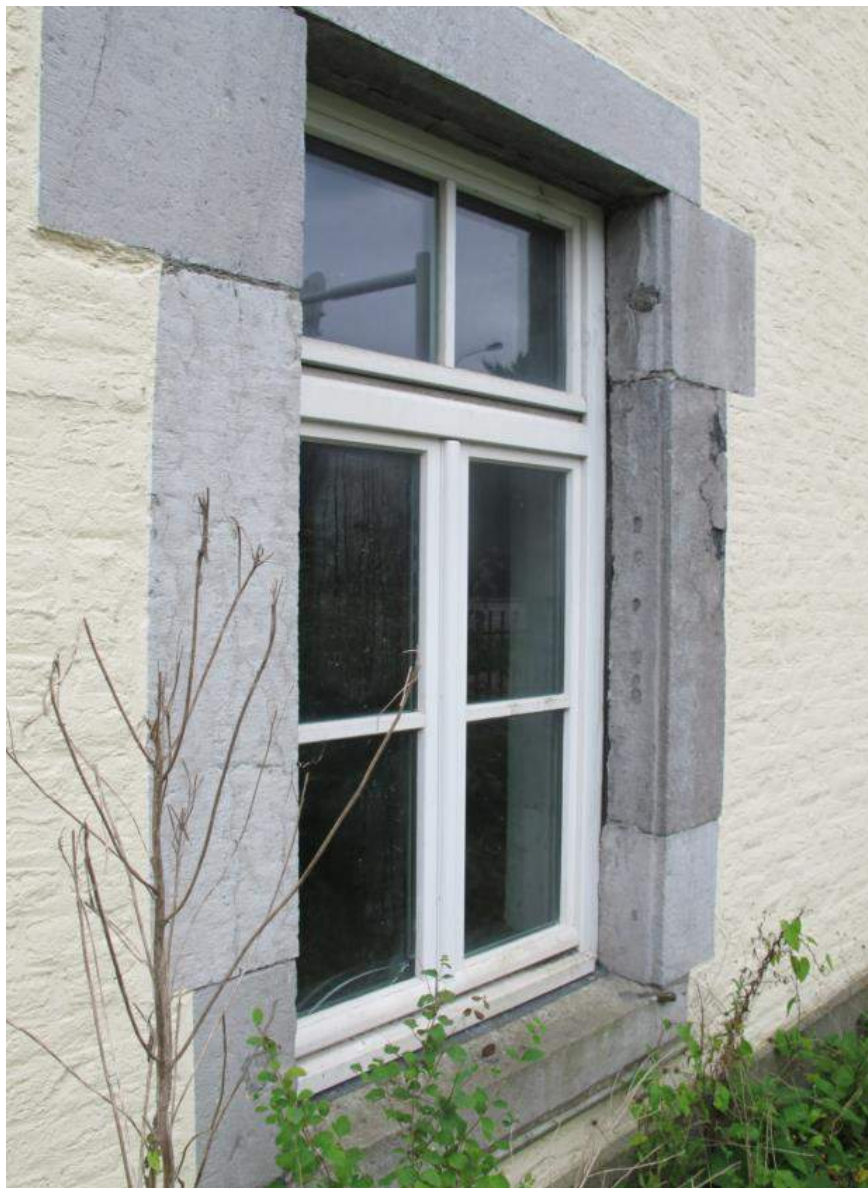
Detail van één van de mogelijk oorspronkelijke vensters, voorzien van een modern raam op de begane grond in de zuidvleugel aan de linkerzijde van het risaliet.

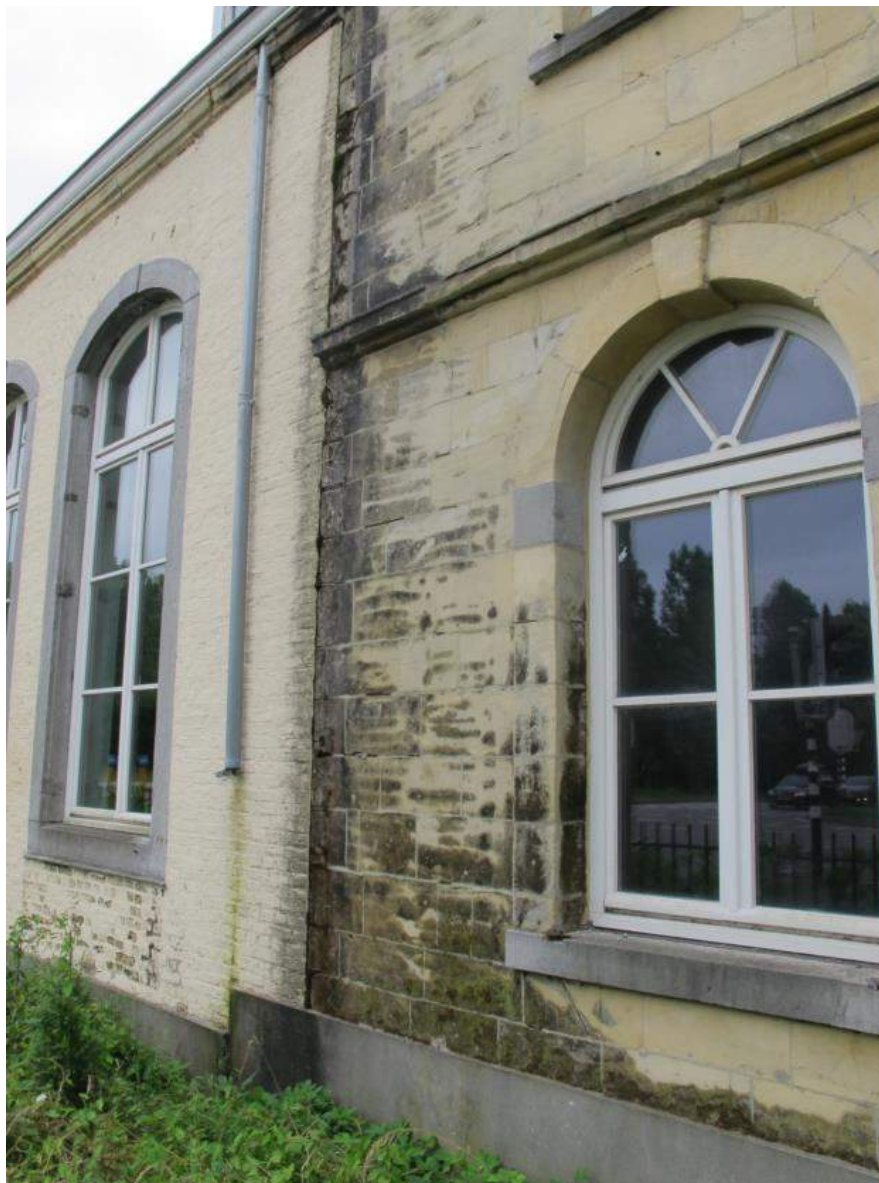
De overgang van het middendeel van de zuidvleugel naar de aanbouw van de hoektoren uit 1866. Links een van de hoge rondboogvensters aan de rechterzijde van het risaliet.

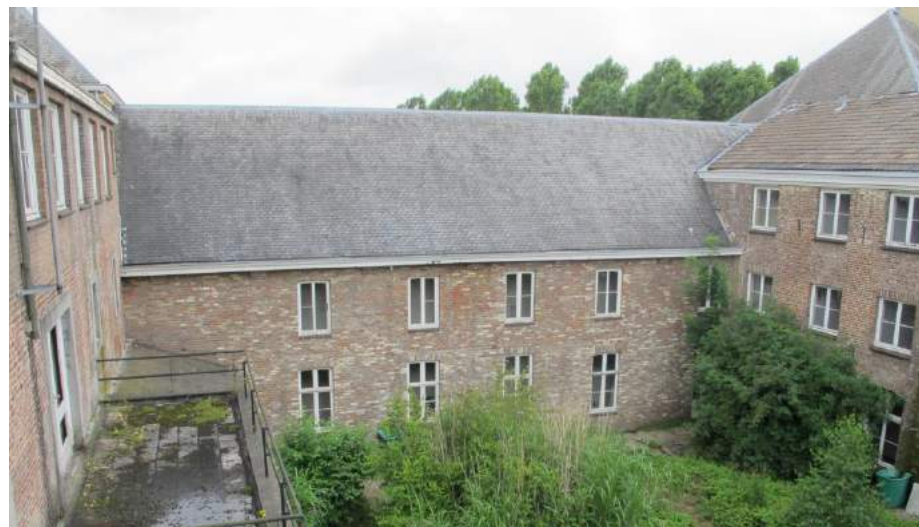
De binnenzijde van de westvleugel is opgemetseld in schoon metselwerk, voorzien van een trasraam en heeft vijf vensterassen. Aan de bovenzijde van de gevel zijn bakstenen gootklossen aangebracht. Het lijkt er sterk op dat de gevel in het eerste kwart van de 20ste eeuw opnieuw is opgemetseld.

Zicht op de binnenzijde van de westvleugel. De gevel lijkt na 1880 opnieuw te zijn opgemetseld.

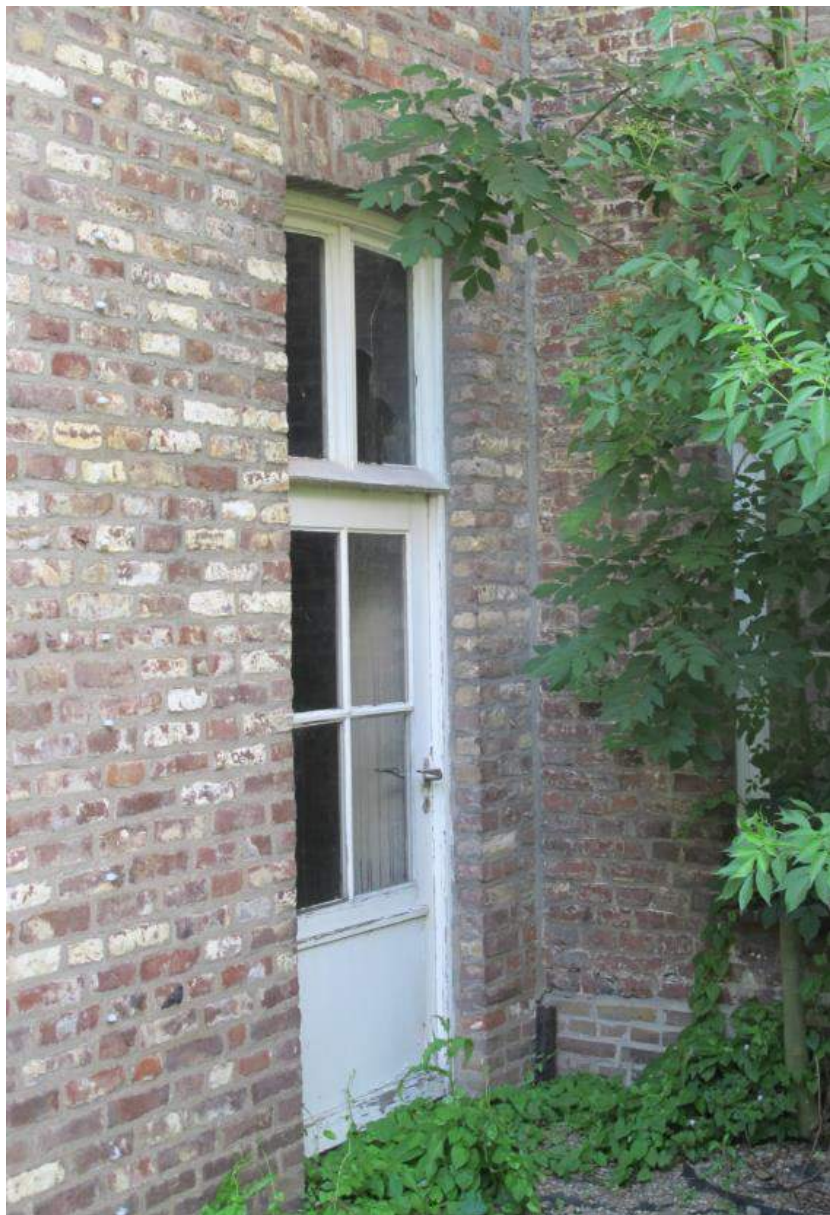
In de oksel van de west- en noordvleugel is op de begane grond een entree gesitueerd die bestaat uit een houten deur met bovenlicht die een vierruits raam aan de bovenzijde heeft. De vensters zijn aan de bovenzijde licht getoogd en worden op de begane grond afgesloten door middel van een strek. Op de verdieping zijn ze voorzien van een rollaag. Aan de onderzijde hebben alle vensters gemetselde lekdorpelstenen. De vensters zijn op de begane grond ingezet met oudere draairamen met bovenlicht. Op de verdieping zijn draairamen zonder bovenlicht aanwezig.

Detail van de entree in de hoek waar de west- en noordvleugel samenkomen.

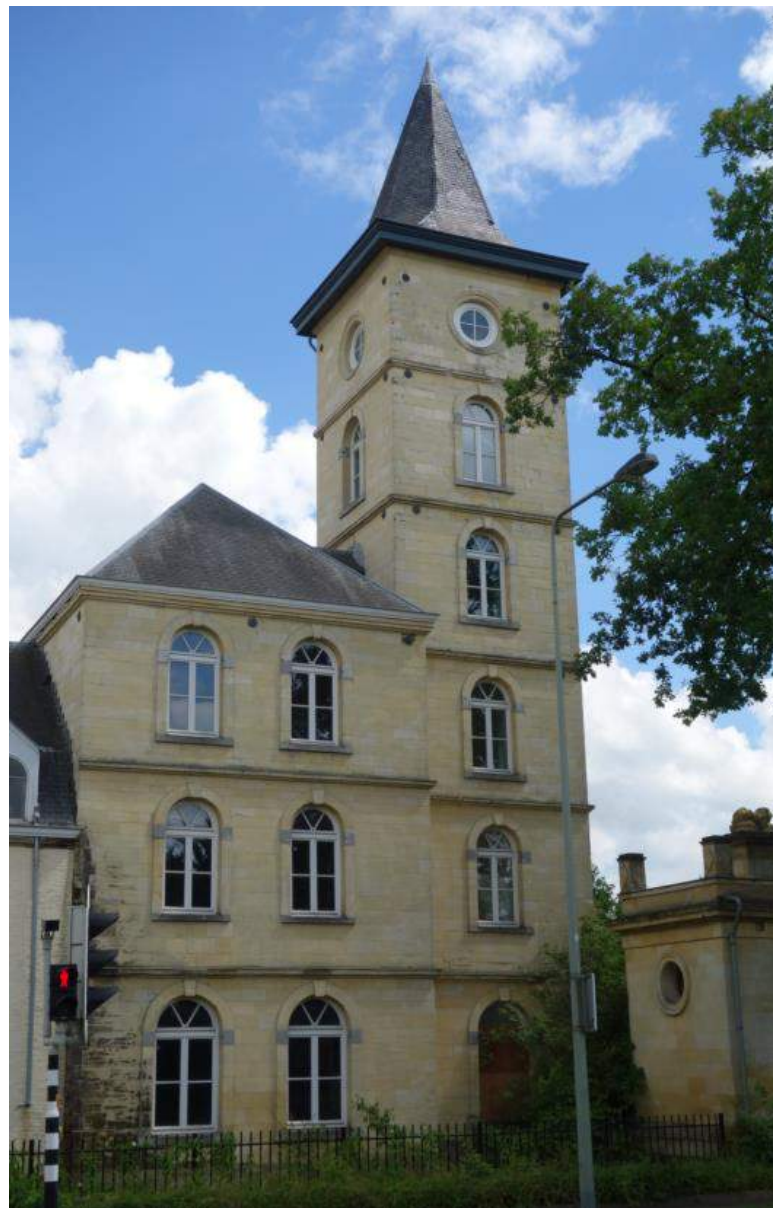
De zuidelijke hoektoren met aanbouw gezien richting het oosten.

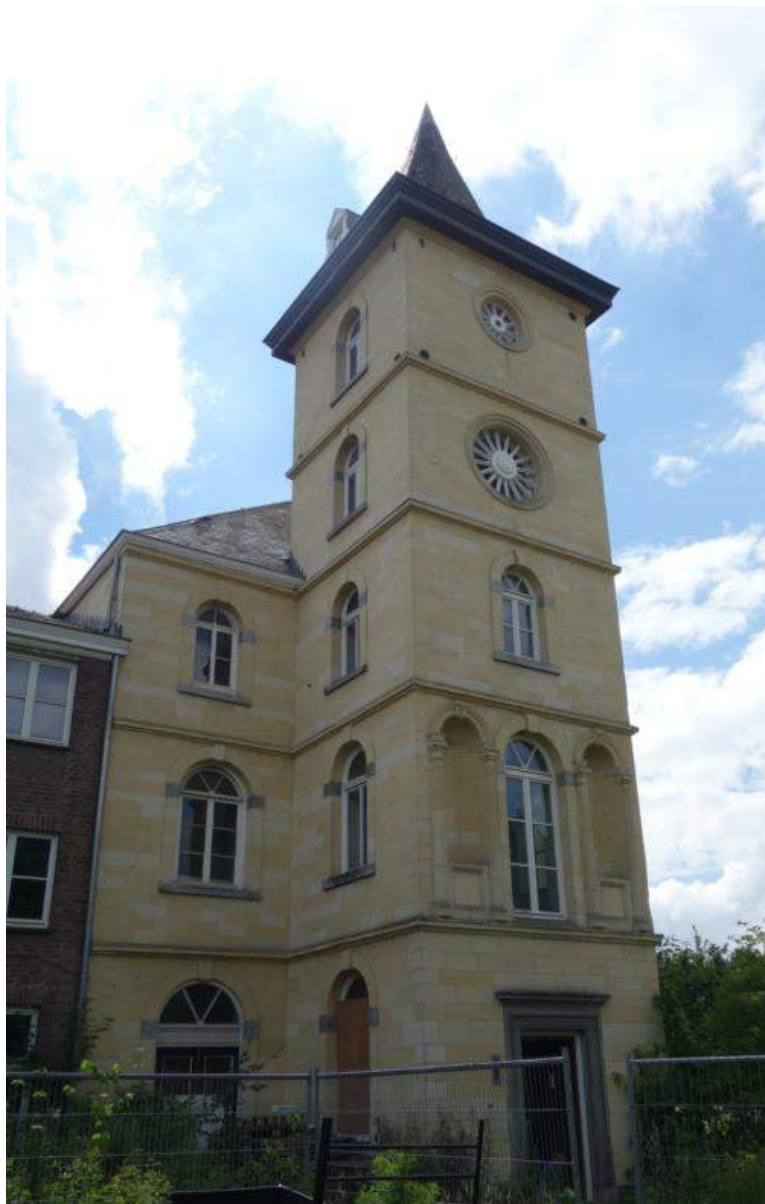
De noordelijke hoektoren met aanbouw gezien richting het zuiden.

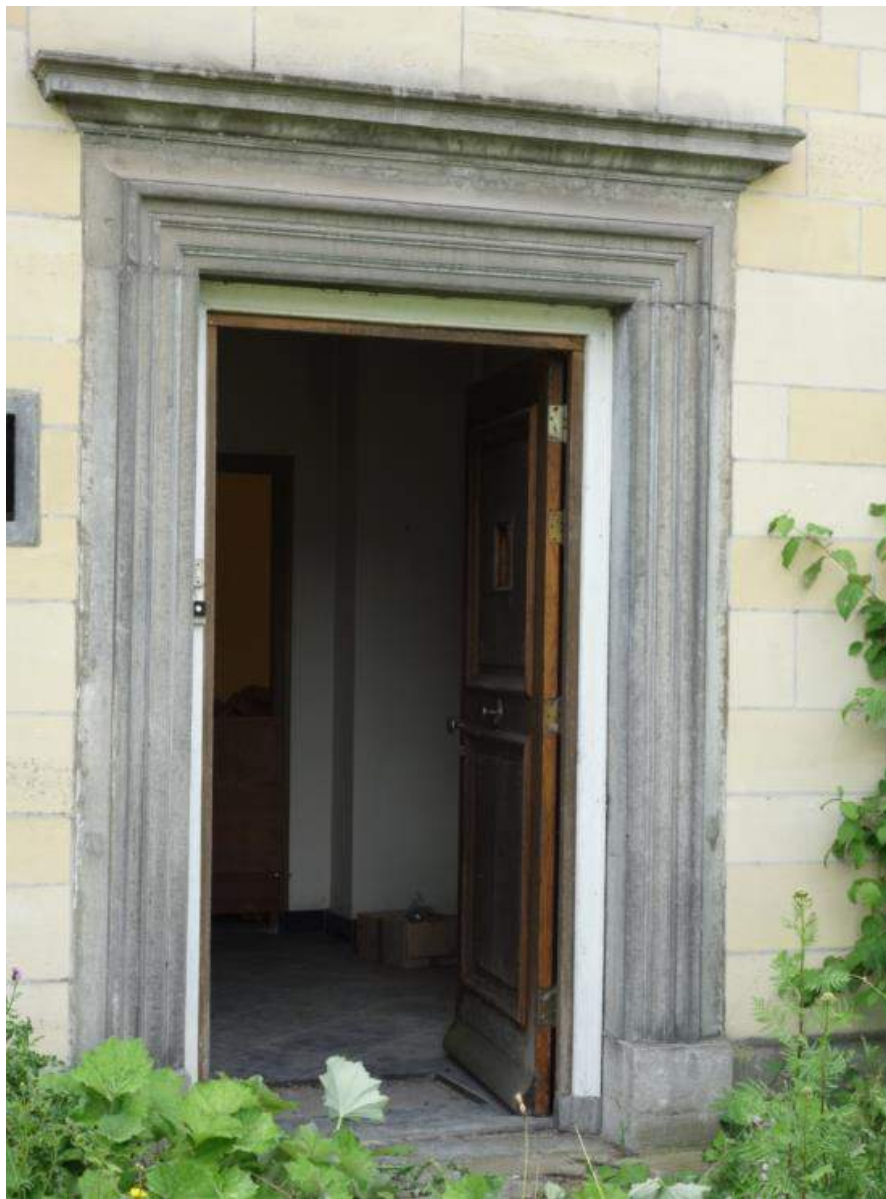
In het buitenste geveldeel van de noordelijke toren is een entree gesitueerd die bestaat uit een zware hardstenen omlijsting in klassieke vormen met een kroonlijst aan de bovenzijde. De moderne deur is een houten paneeldeur.

Detail van de entree aan de noordzijde van de noordelijke toren.

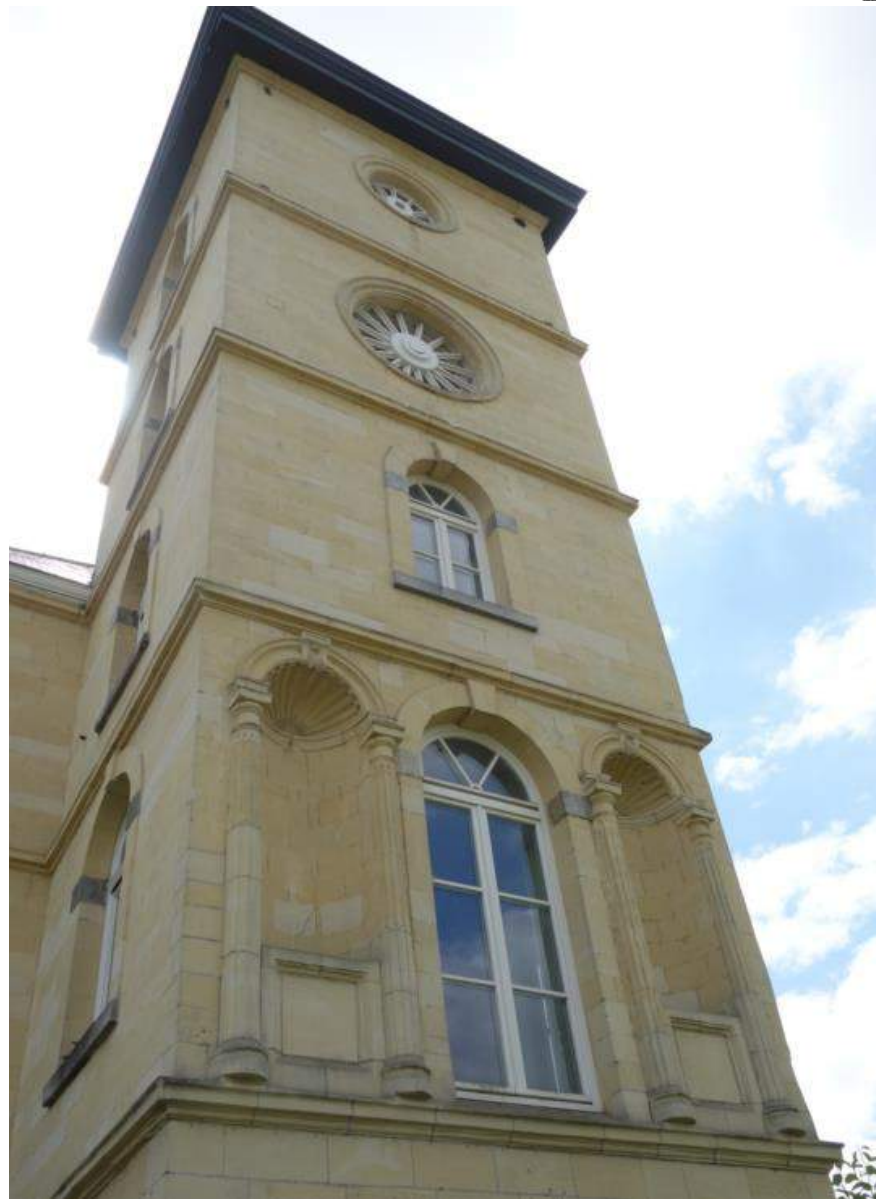
Detail van de noordzijde van de noordelijke toren met de nissen en het aan de onderzijde doorlopende venster op de eerste verdieping.

Enkel op de eerste verdieping aan de buitenzijde van de noordelijke toren loopt het venster door tot aan de cordonlijst. Een ander afwijkend geval is geconstateerd bij de vensters op de begane grond en eerste verdieping aan de achterzijde van de zuidelijke toren. Hier zijn de vensters uitgevoerd met een rechte bovenzijde en hebben ze een hardstenen omlijsting gekregen die door de cordonlijsten op de eerste en tweede verdieping gaat. Wat de reden voor de aanwezigheid van deze vensters is, is onbekend.

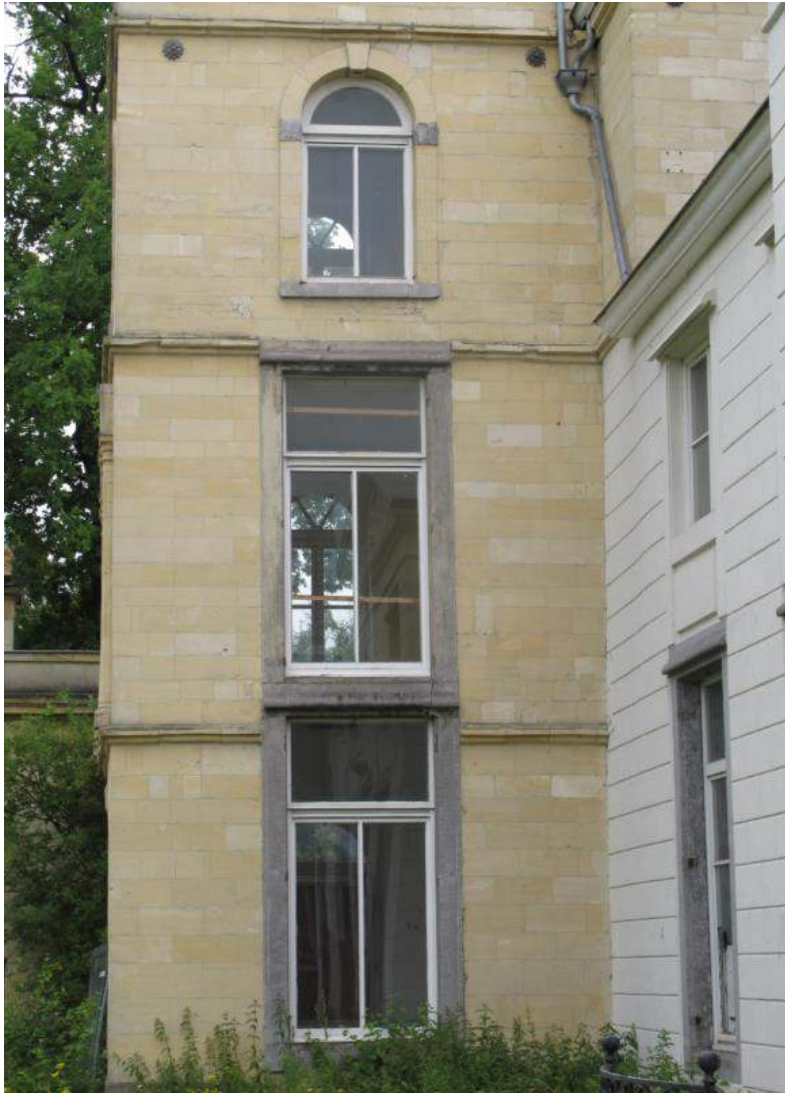
Zicht op de achterzijde van de zuidelijke toren waar de vensters op de begane grond en verdieping een hardstenen omlijsting hebben zoals de vensters op de begane grond van de zuidvleugel.

Alle vensters zijn ingezet met moderne draairamen met half rond bovenlicht. Aan de achterzijde van de torens zijn op elke verdieping stalen draairamen aanwezig. Deze ramen zijn ouder, mogelijk uit 1961.

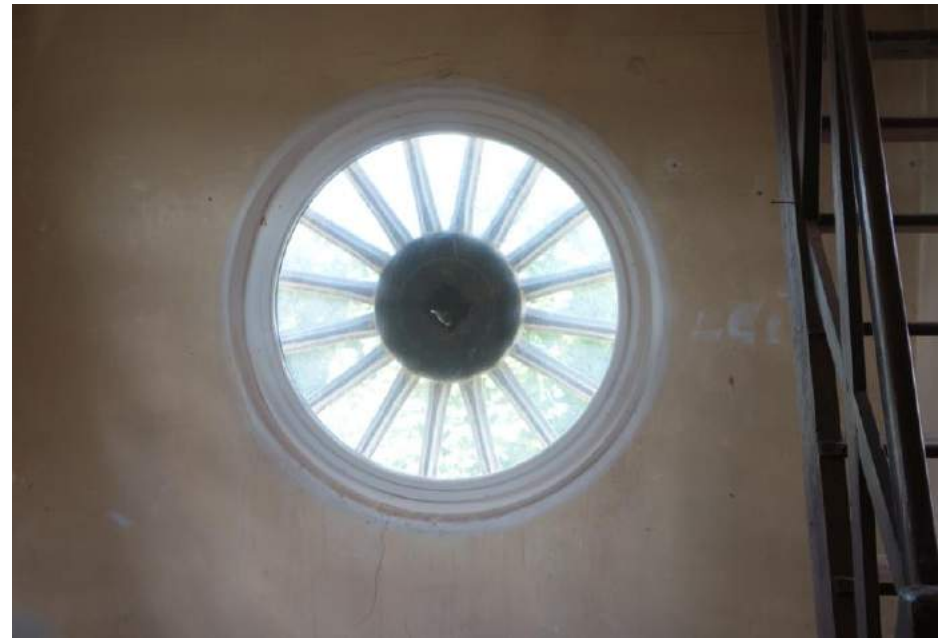
Het oculi venster op de derde verdieping van de zuidelijke toren gezien van binnenuit.

De zuidelijke toren heeft op de bovenste verdieping aan elke zijde een oculi venster met een modern vierruits raampje.

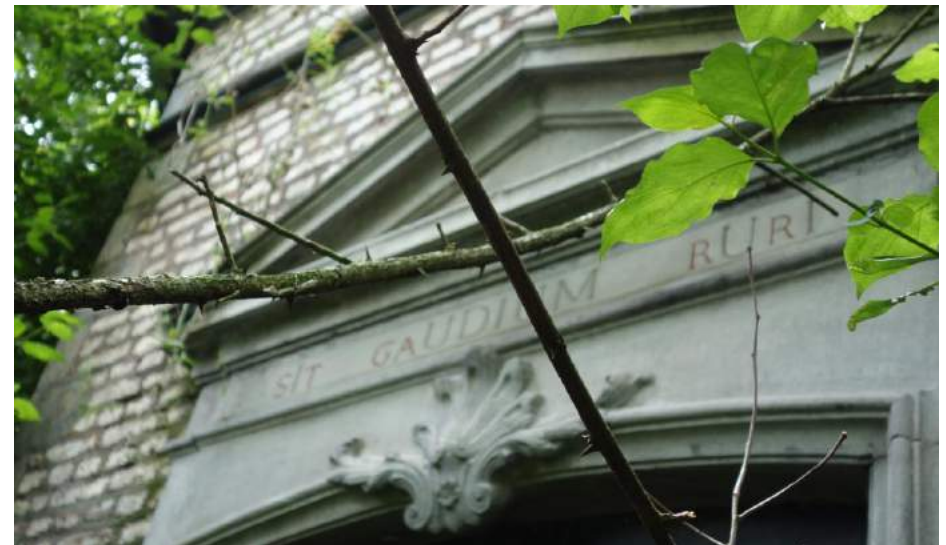
Detail van het fronton boven de entree in het westelijke paviljoen.

De segmentboogvormige ingang heeft een hardstenen deuromlijsting met fries en klassiek fronton. Onder het fries is een bladvulling met schelp aangebracht. De geprofileerde segmentboog van de doorgang heeft een rijk bewerkt beeldhouwd kuifstuk in bladwerk. Het fries van het westelijke paviljoen draagt in rode en zwarte letters de inscriptie: *slt GAUDIUM RURI*. Het fronton van het oostelijke paviljoen draagt de inscriptie: *QUIBUS CURA TRAIECTI*. Het afwisselend gebruik van hoofdletters en kleine hoofdletters leidt tot het jaartal 1736 in Romeinse cijfers.

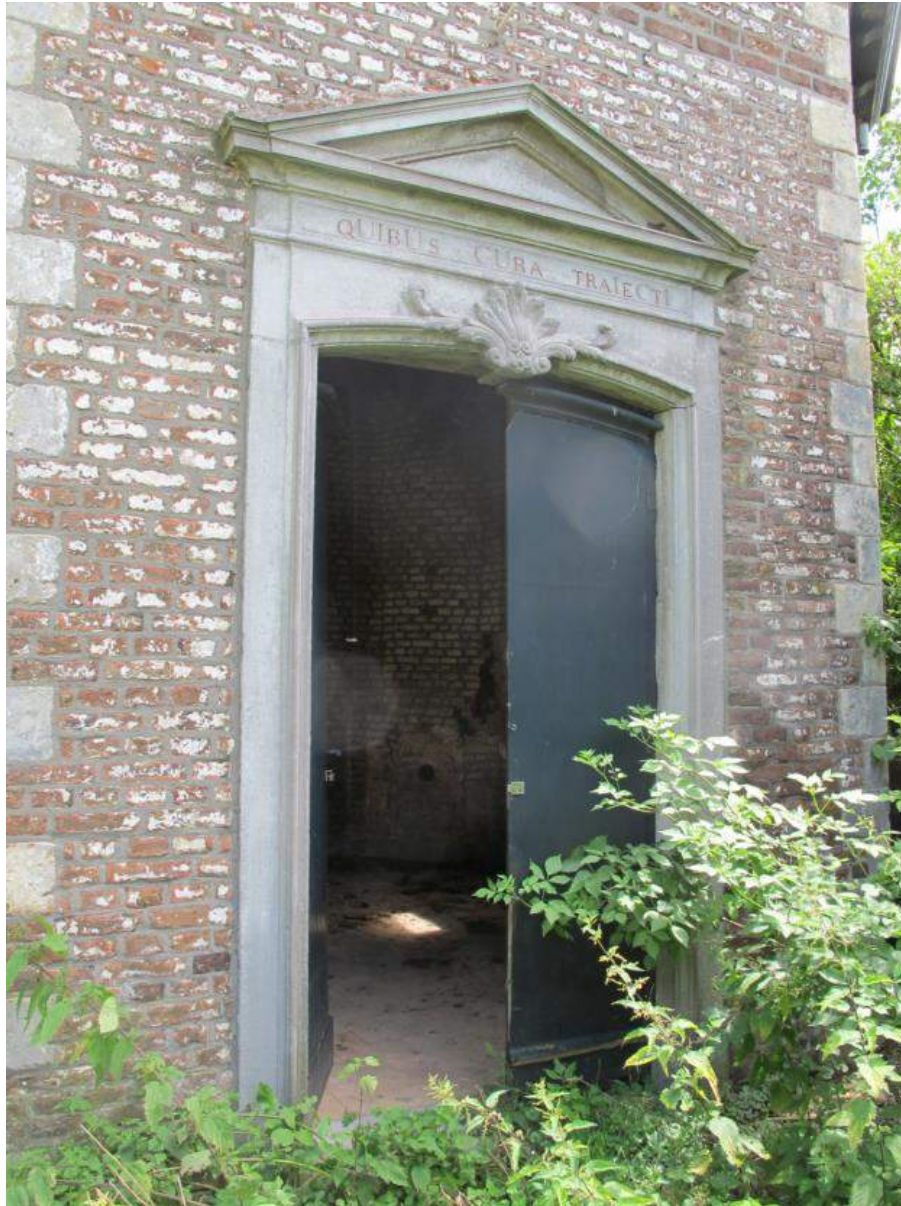
Detail van de 18de -eeuwse entreepartij bij het oostelijke paviljoen.

De entrees met hardstenen trede, onderdorpel en neuten bestaat aan de oostzijde uit een dubbele beplankte deur met dekking, wellicht uit de 19<sup>de</sup> eeuw. Aan de westzijde is eenzelfde deurpartij aanwezig maar dan zonder dekking.

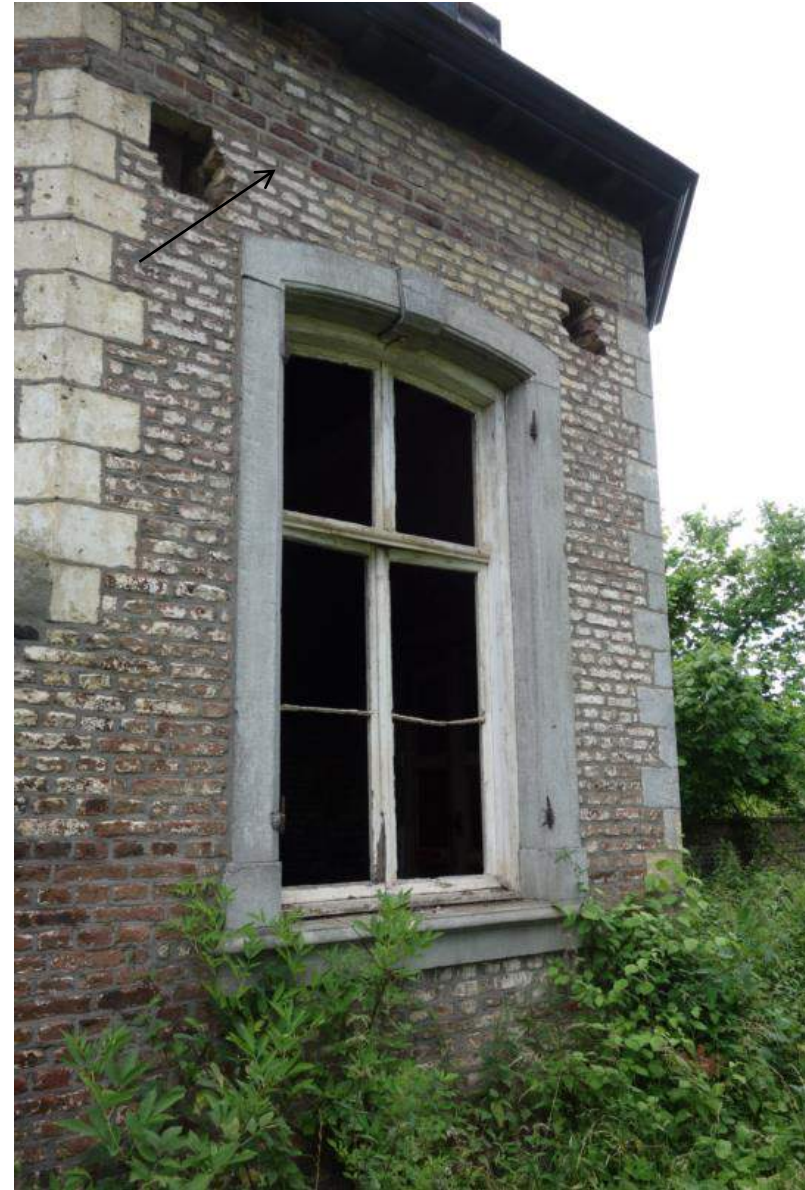
Detail van het venster aan de noordzijde in het oostelijke paviljoen met de positie van de houten lijst in het muurwerk (zwarte pijl).

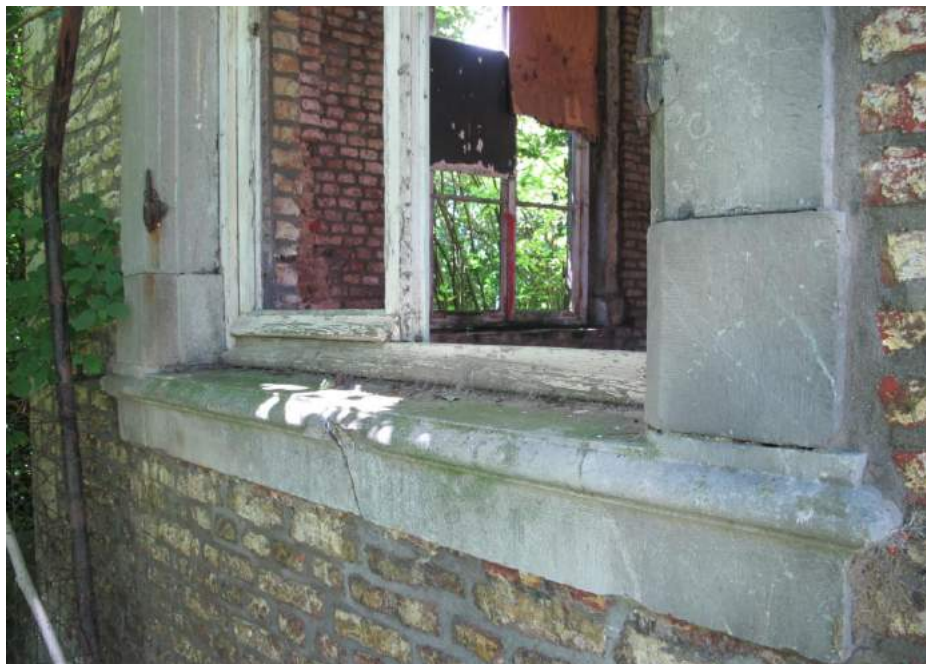
Detail van de oorspronkelijke 18de -eeuwse hardstenen omlijsting en onderdorpel.

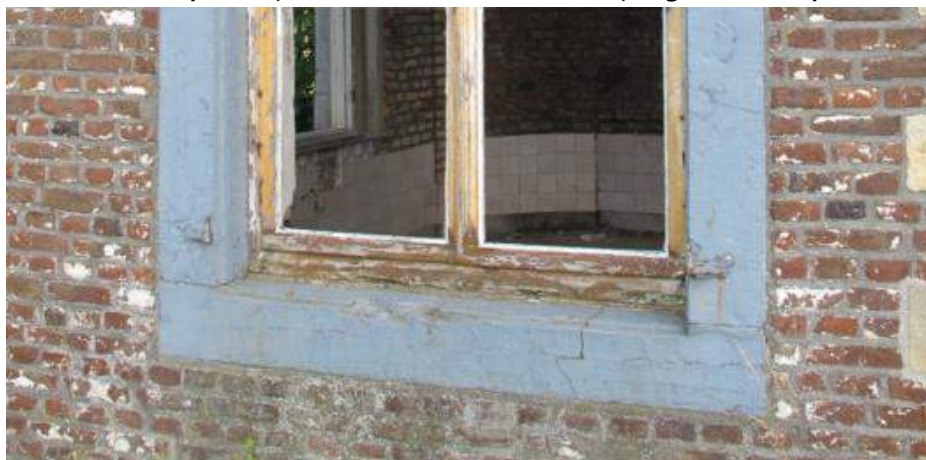
Detail van een niet oorspronkelijke vensteromlijsting bij het westelijke paviljoen.

De vensters bezitten segmentboogvormige bovendorpels. Luikspionningen en gehengduimen tonen aan dat oorspronkelijk luiken aanwezig waren. Bij het westelijke paviljoen zijn verschillende vensteromlijstingen vervangen voor nieuwe varianten. Deze omlijstingen hebben een andere detaillering meegekregen en zijn duidelijk te herkennen. De dubbele draairamen stammen uit een latere periode, mogelijk eind 19<sup>de</sup> eeuw.

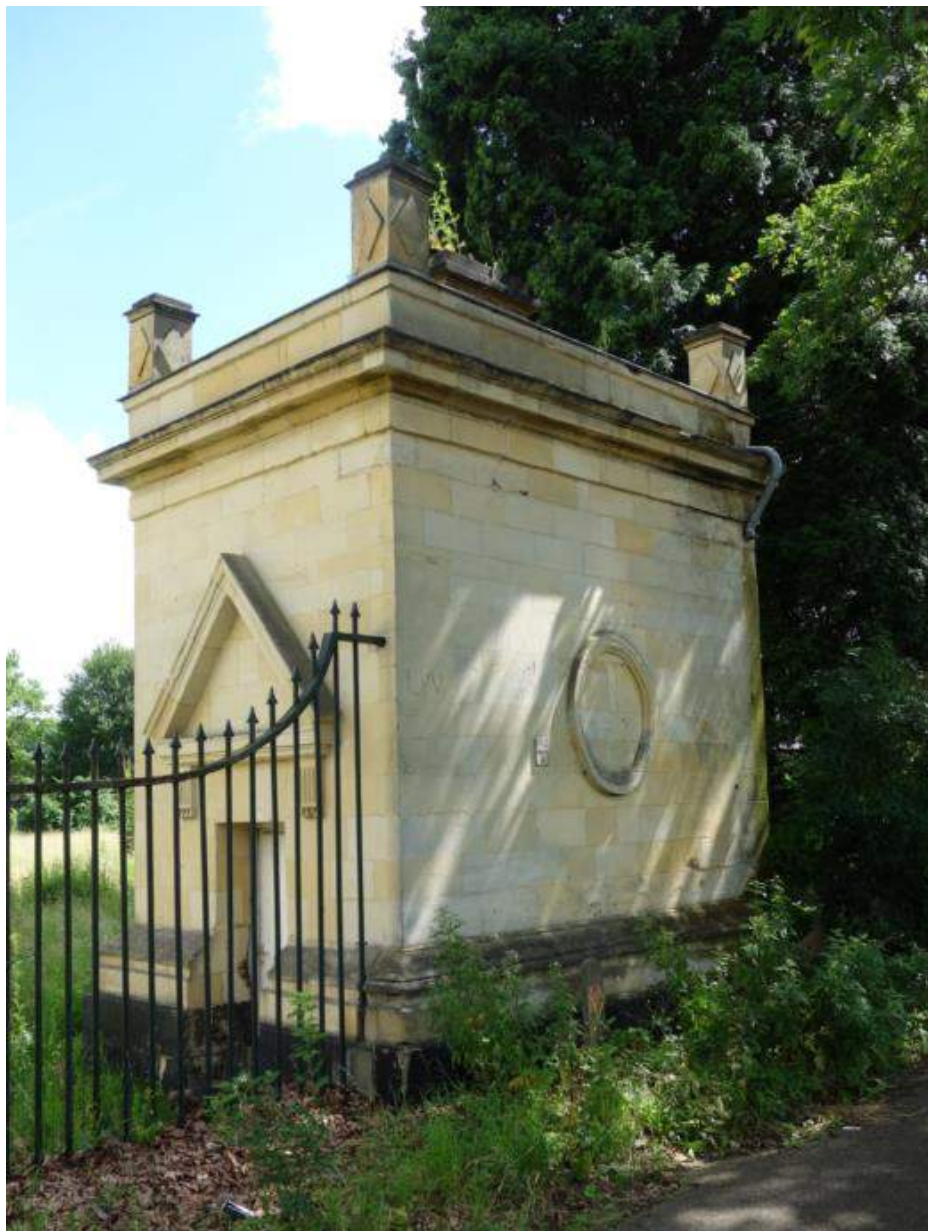
Het zuidelijke poortgebouw gezien vanaf de straatzijde.

Aan de westzijde van het terrein staan tenslotte direct rechts van het landhuis nog twee vierkante poortgebouwen van mergel met daartussen een hekwerk, behorende tot de bouwfase van 1866. De gebouwtjes worden afgesloten door een architraaflijst met fries waarboven een attiek oprijst met op de hoeken sokkels met ruitmotief. Centraal op het platte dak is een piëdestal met een gebeeldhouwde leeuw aangebracht.

Aan de zijde van het hekwerk is in beide gebouwen een entree onder een fronton aanwezig en aan de straat en tuinzijde is een oculusvenster met omlijsting aanwezig. Aan straatzijde is deze oculus blind. Later zijn er nog kleine vierkante vensters met twaalfruits ramen onderin aan de tuinzijde gemaakt.

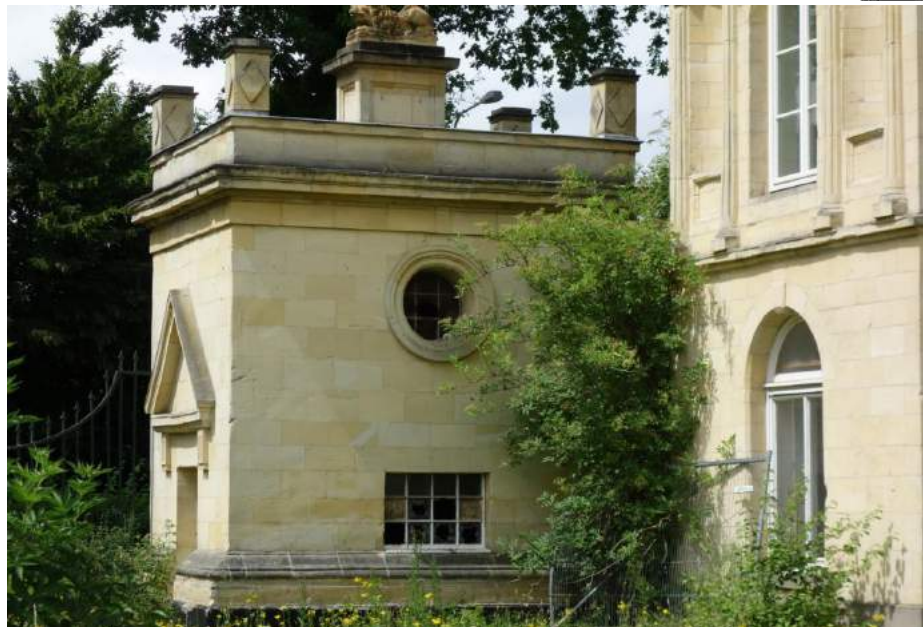
Het noordelijke poortgebouw gezien vanuit de tuinzijde.

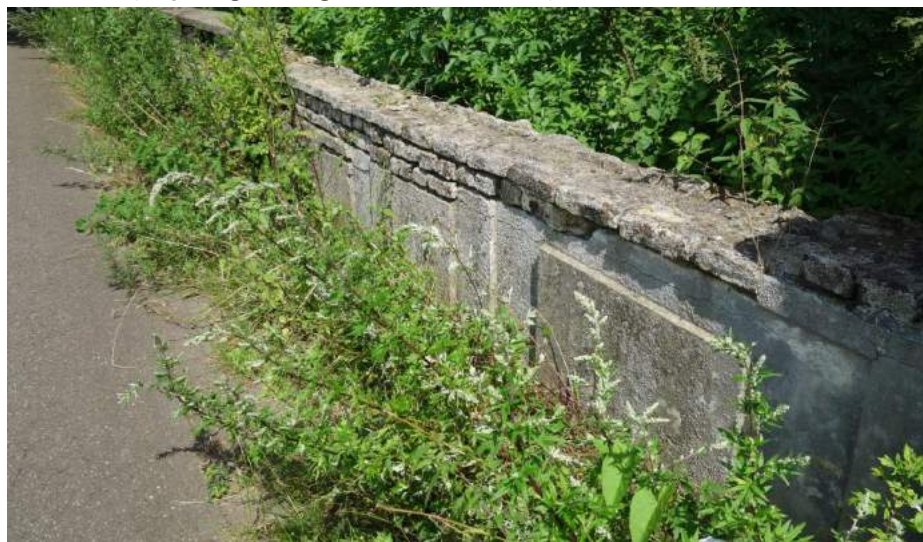
De 18de -eeuwse tuinmuur met het gepleisterde paneelwerk.

De poortgebouwtjes sluiten aan op een bakstenen tuinmuur die aan de tuinzijde is voorzien van halfronde uitstulpingen/verzwaringen. Op een deel van de tuinmuur is een gietijzeren hekwerk geplaatst met een vormgeving die aansluit bij de thans verdwenen stucwerk in de tuinpaviljoens en vermoedelijk 18<sup>de</sup>-eeuws is. Ten zuiden was de westelijke tuinmuur van oorsprong hoger en is voorzien van gepleisterde panelen in de borstwering aan de straatzijde. Deze muur behoort tot een 18<sup>de</sup>-eeuwse fase.

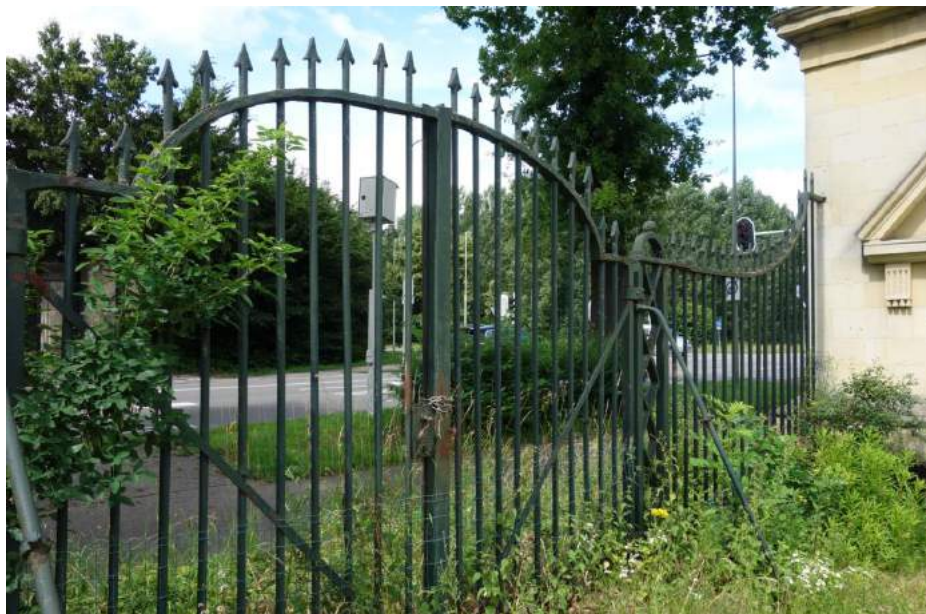
Het vermoedelijk 19de -eeuwse hekwerk tussen de portgebouwen.

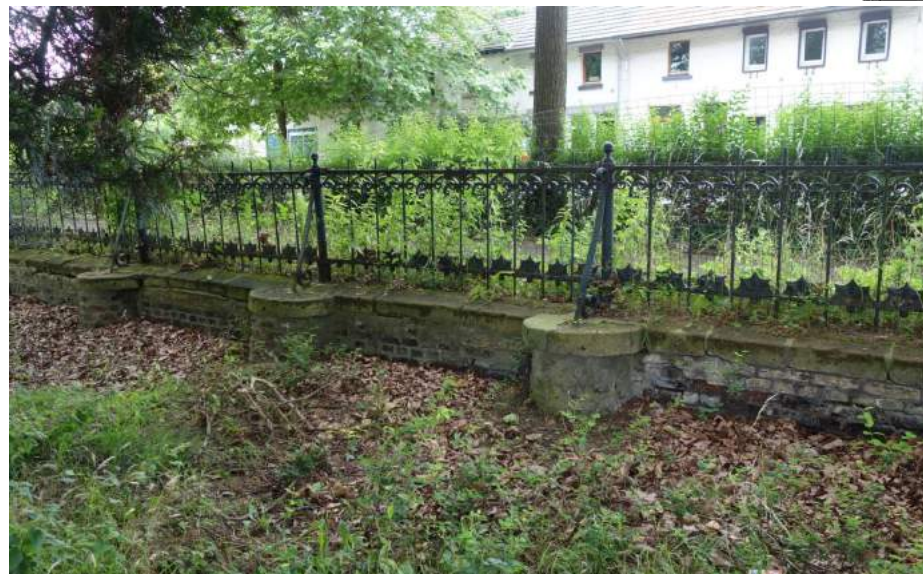
De binnenzijde van de westelijke tuinmuur met de halfronde uitsparingen.

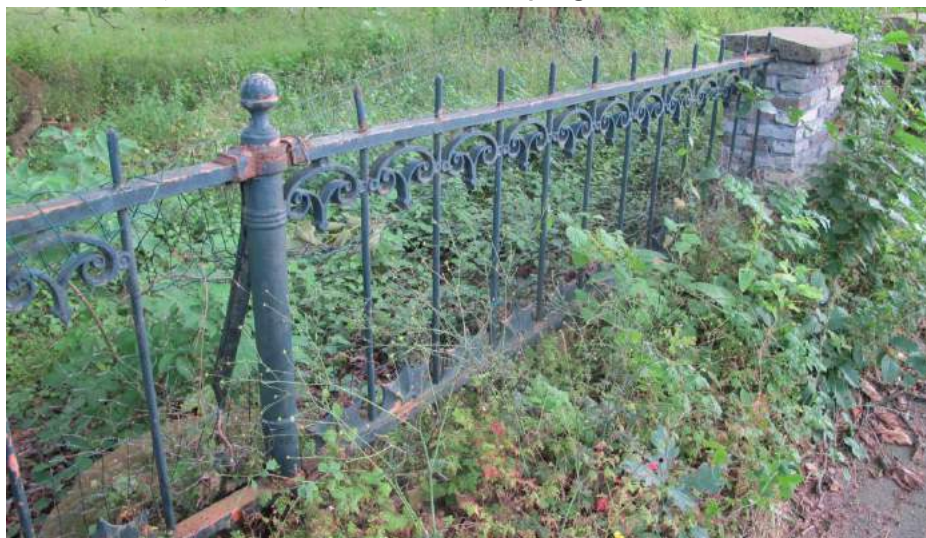
Het vermoedelijk 18de -eeuwse hekwerk op de westelijke tuinmuur.

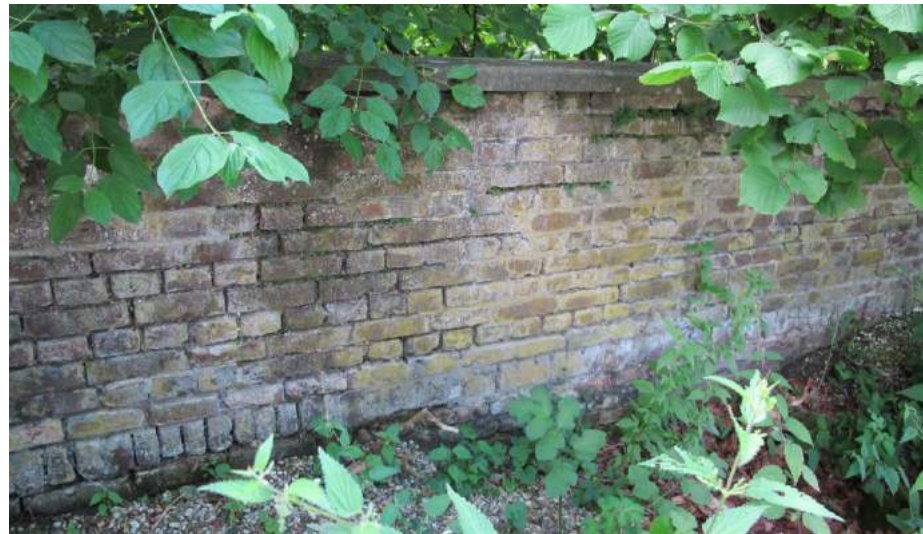
De zuidelijke tuinmuur met betonnen afdekplaat.

De zuidelijke tuinmuur is een bakstenen muur met betonnen dekplaat en van een latere fase dan de westelijke tuinmuur. In de tuin is nog een hardstenen sokkel uit de 18<sup>de</sup> eeuw op een later toegevoegd betonnen basement aanwezig waar tot voor kort een Mariabeeld op stond.

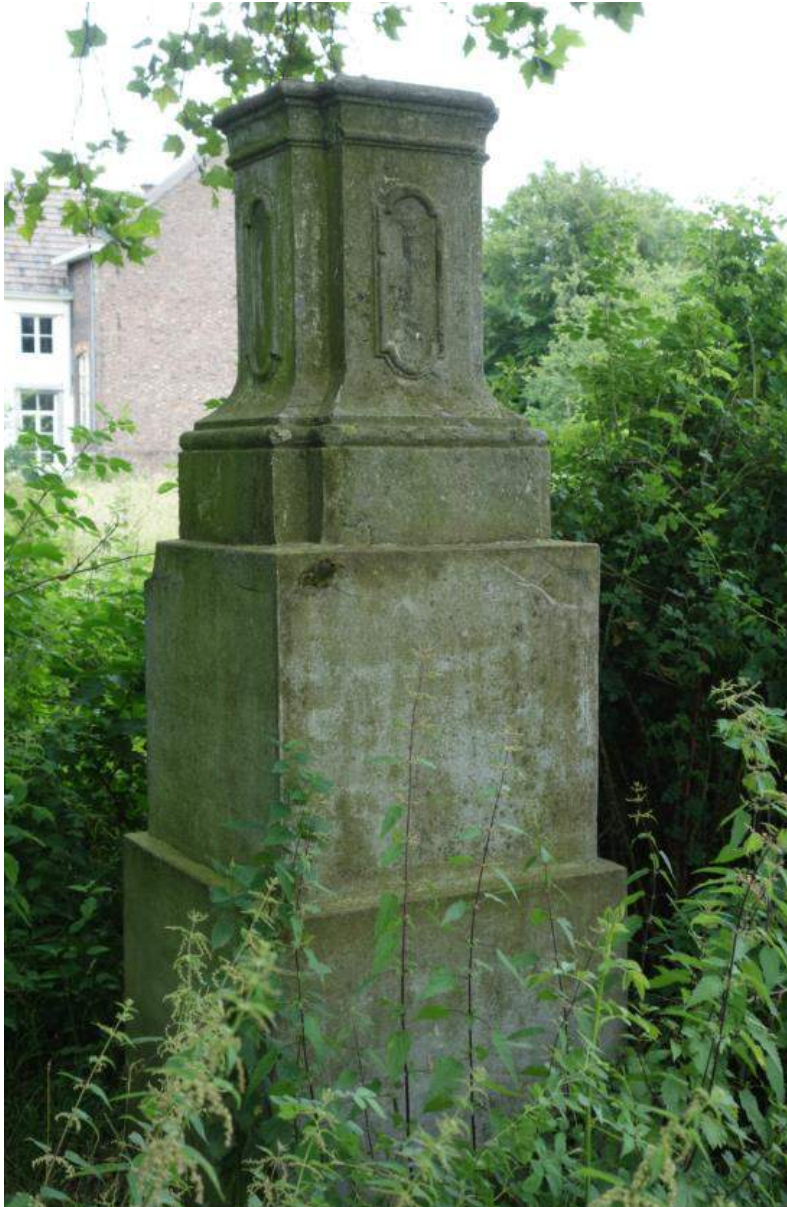
De 18<sup>de</sup>-eeuwse sokkel op een later toegevoegd basement in de tuin.

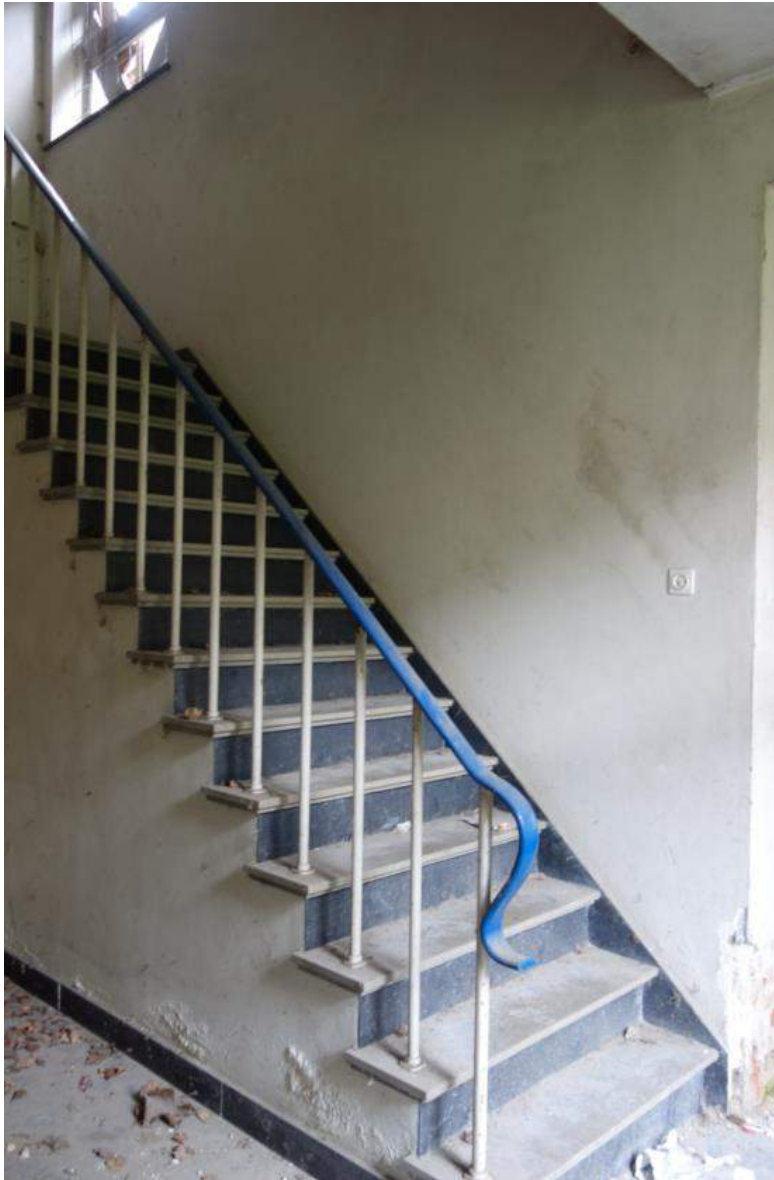
Het trappenhuis met moderne trap uit 1961 aan de oostzijde van de noordvleugel.

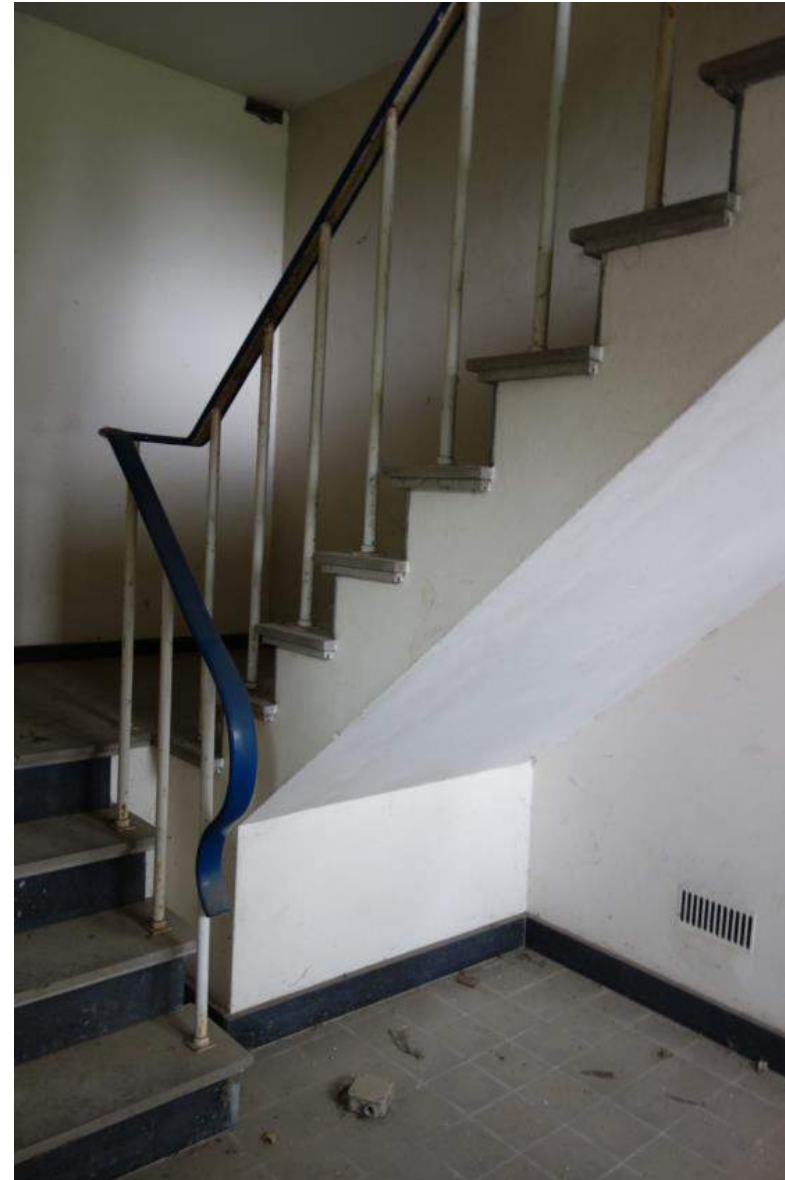
Het trappenhuis met moderne trap uit 1961 aan de westzijde van de noordvleugel.

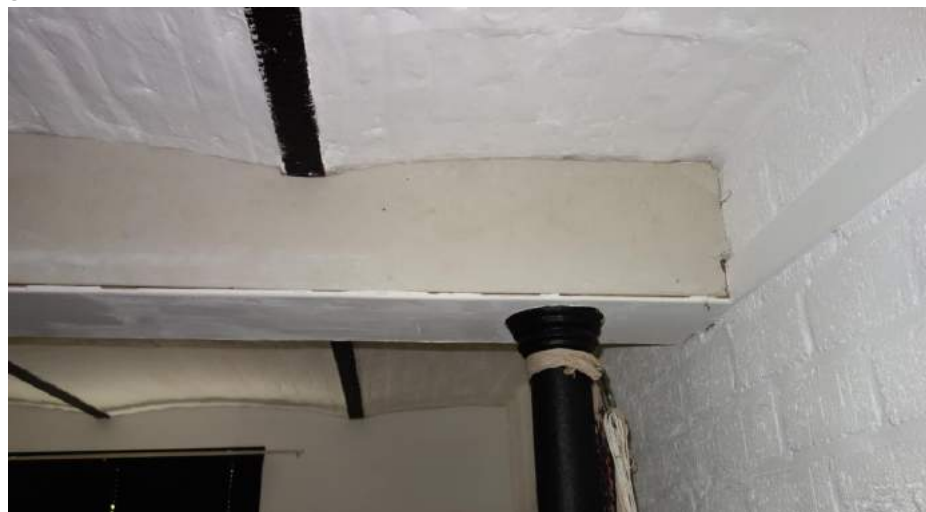
Detail van de ruimte met de stalen kolom in de schuur uit 1866.
