BOUW- EN CULTUURHISTORISCH ONDERZOEK & WAARDESTELLING

# LA GRANDE SUISSE

Mariënwaard 61 Maastricht

22 september 2016

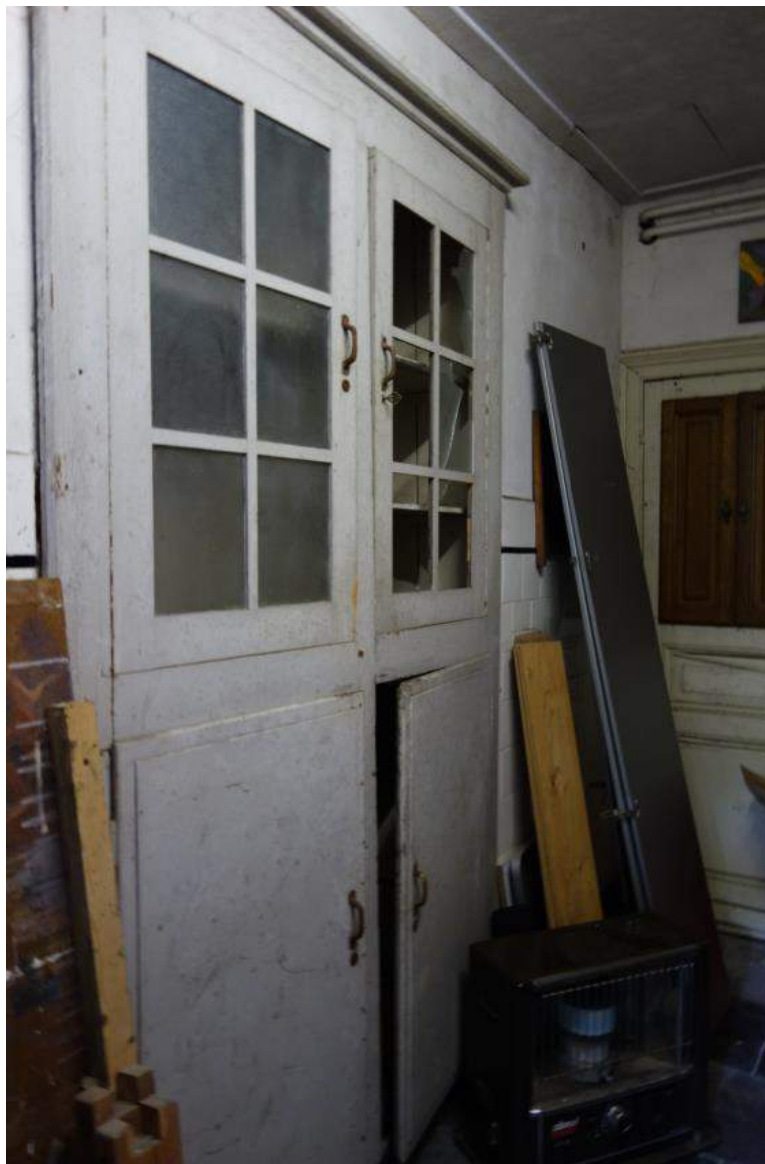
Detail van de inbouwkast met architraaflijst in de ruimte met de 18<sup>de</sup>-eeuwse natuurstenen tegelvloer aan de oostzijde van het complex. De onderzijde van de kast is nu een keldertoegang.

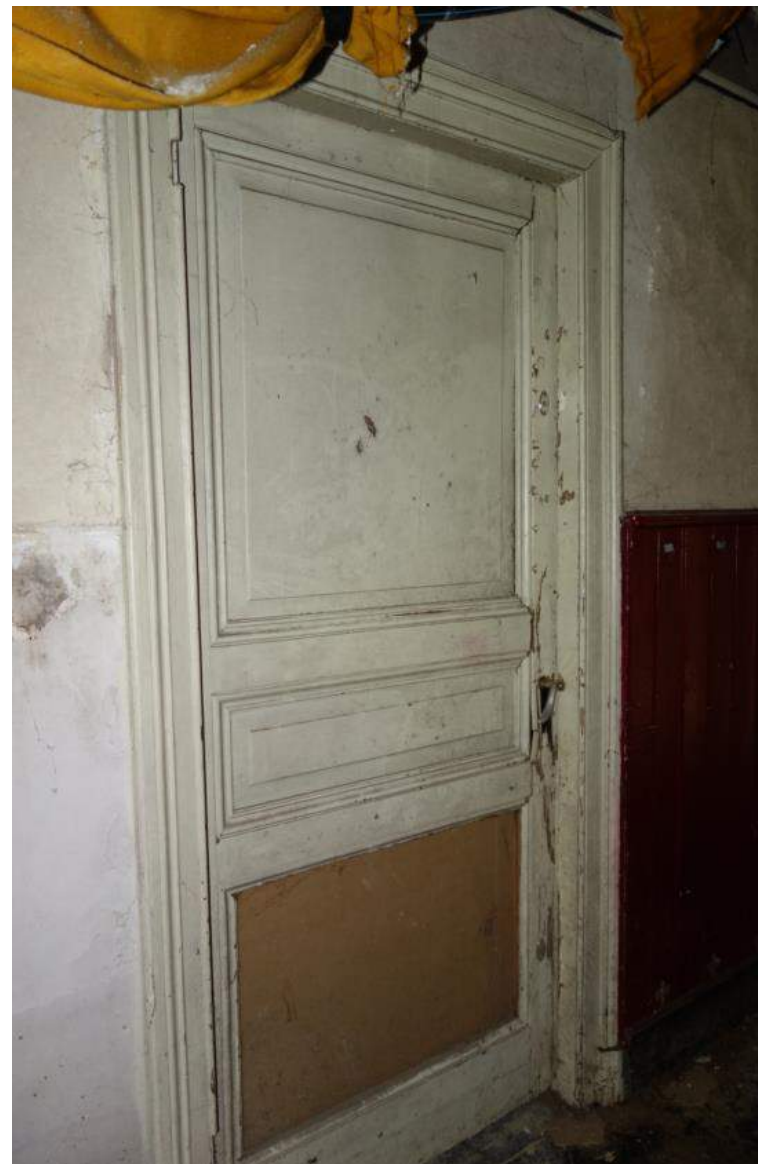
Detail van een 19<sup>de</sup>-eeuwse paneeldeur met geprofileerd deurkozijn in de ruimte aan de oostzijde van het complex.

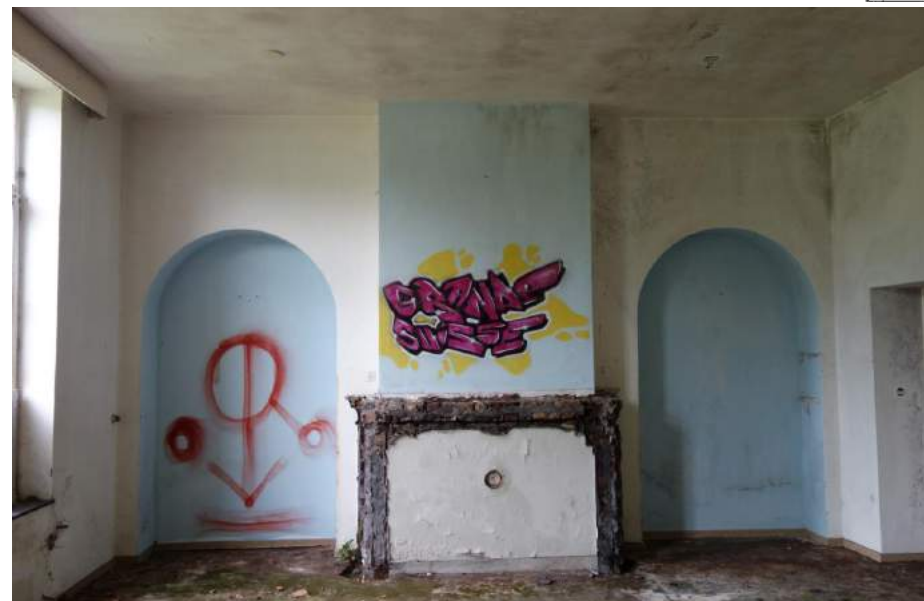
Afdruk van de 18de -eeuwse schouw met nissen aan weerszijden in de ruimte aan de linkerzijde van de hoofdentree op de begane grond van de zuidvleugel.

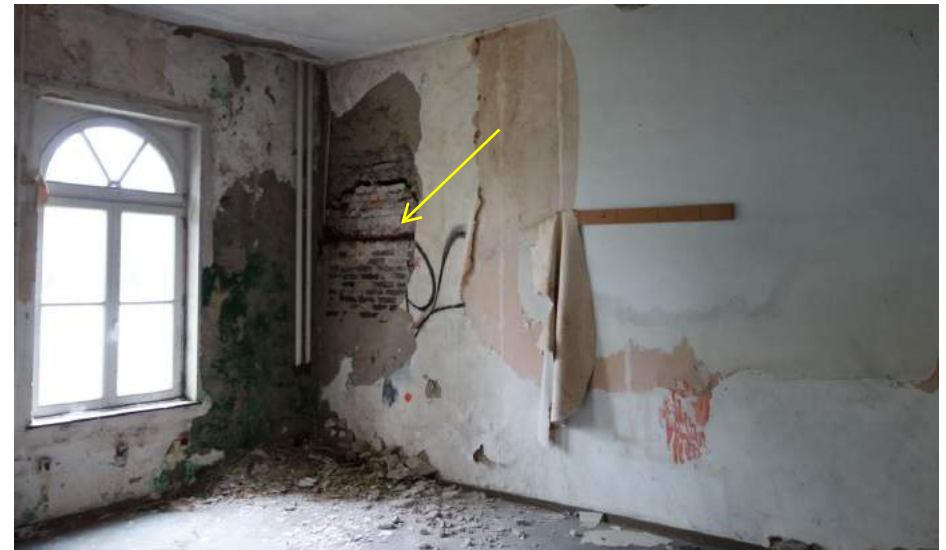
Zicht op de oude binnenmuur tussen de grote zaal en de aanbouw van de hoektoren op de begane grond in de westvleugel. Bij de gele pijl is het oude kozijn zichtbaar dat hoort bij de enfilade opzet van de ruimte.

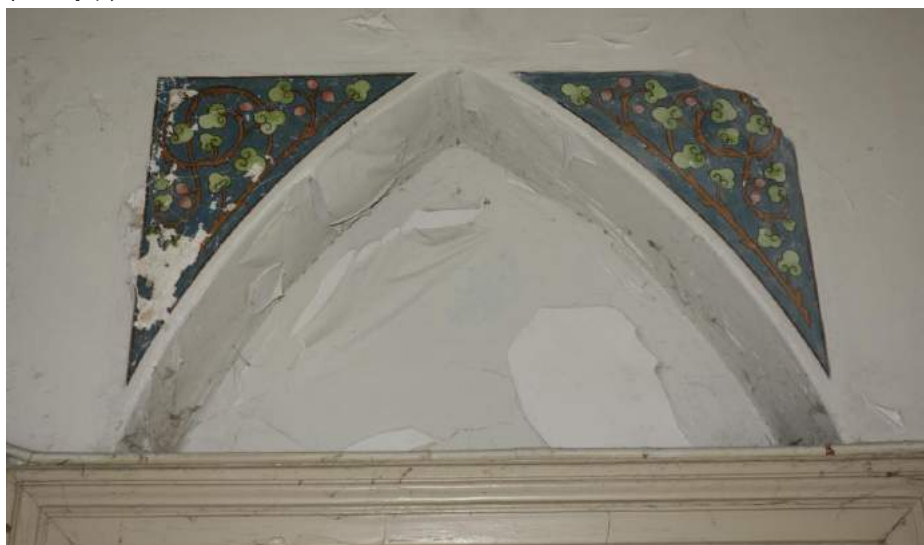
Detail van de schildering boven de doorgang van kloostervleugel naar het oostelijke deel van het complex.

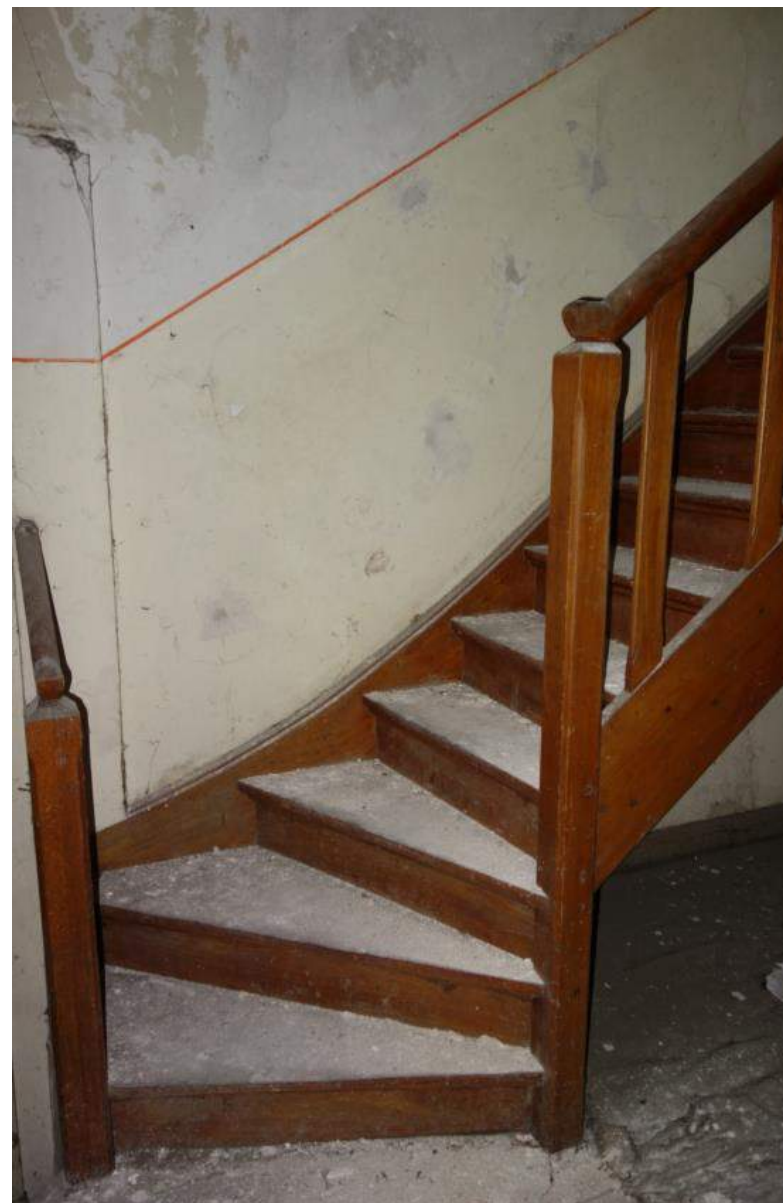
Oude trapopgang (1880-1900) op de verdieping in de gang tussen het oostelijke deel en de zuidvleugel.

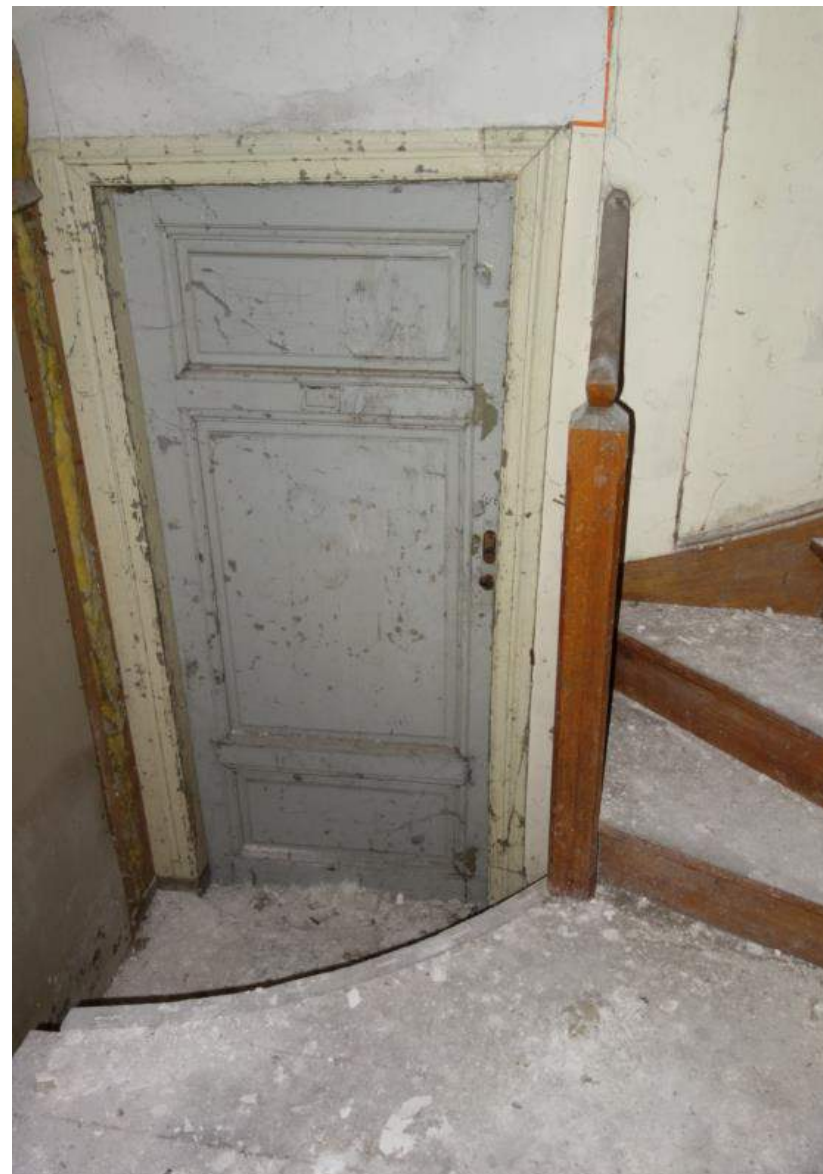
Een van de oude paneeldeuren met geprofileerd kozijn op de verdieping aan de oostzijde van het complex.

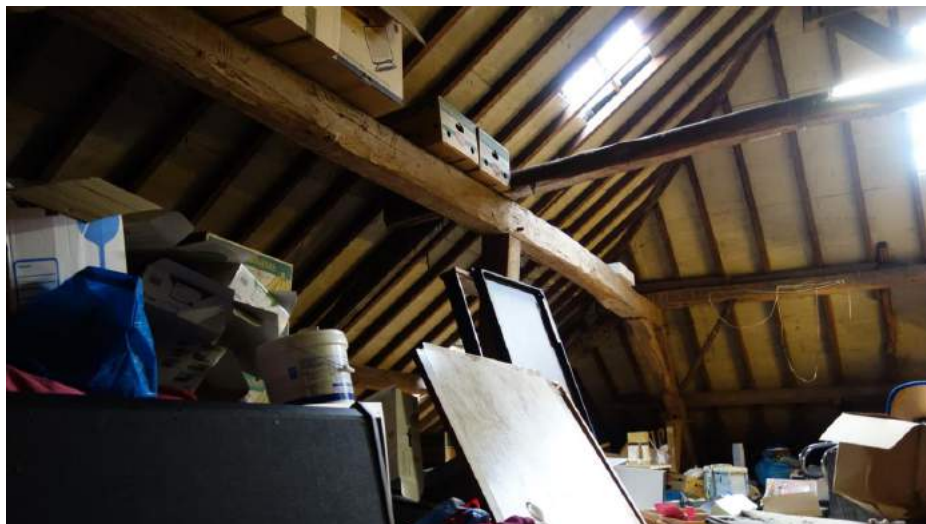
aan de bovenzijde en een IIII aan de onderzijde. Op de dekbalk is in het midden van de balk telmerk IIII aangebracht.

Het noordelijke dekbalkjuk boven het bouwdeel aan de oostzijde van de noordvleugel waar verschillende telmerken op zijn aangebracht.

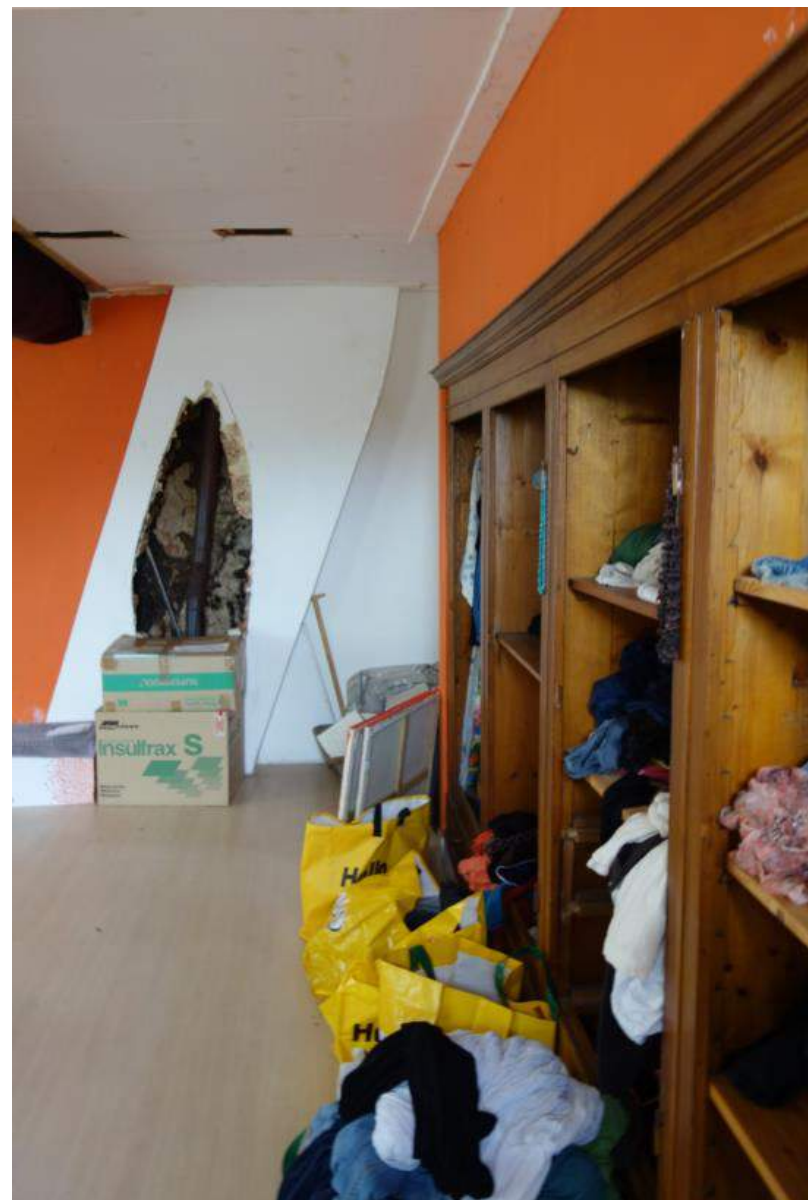
In het zuidelijke deel van de oostvleugel is een afwerking uit mogelijk de 19<sup>de</sup> eeuw geconstateerd bestaande uit een houten inbouwkast die aan de bovenzijde met een architraaflijst wordt afgesloten en die afgesloten kon worden door vier thans verwijderde deuren.

De inbouwkast op de tweede verdieping aan de oostzijde van het complex.

Inwendig is er in de oostvleugel nog het een en ander aanwezig dat behoort tot de oorspronkelijke 18<sup>de</sup>-eeuwse bouwfase zoals de natuurstenen tegelvloer in de ruimte met de inbouwkast en de tegelvloer in de gang op de begane grond. Op de verdieping is de ruimte met inbouwkast en kluis, hoewel niet oorspronkelijk (van 1880?), wel waardevol.

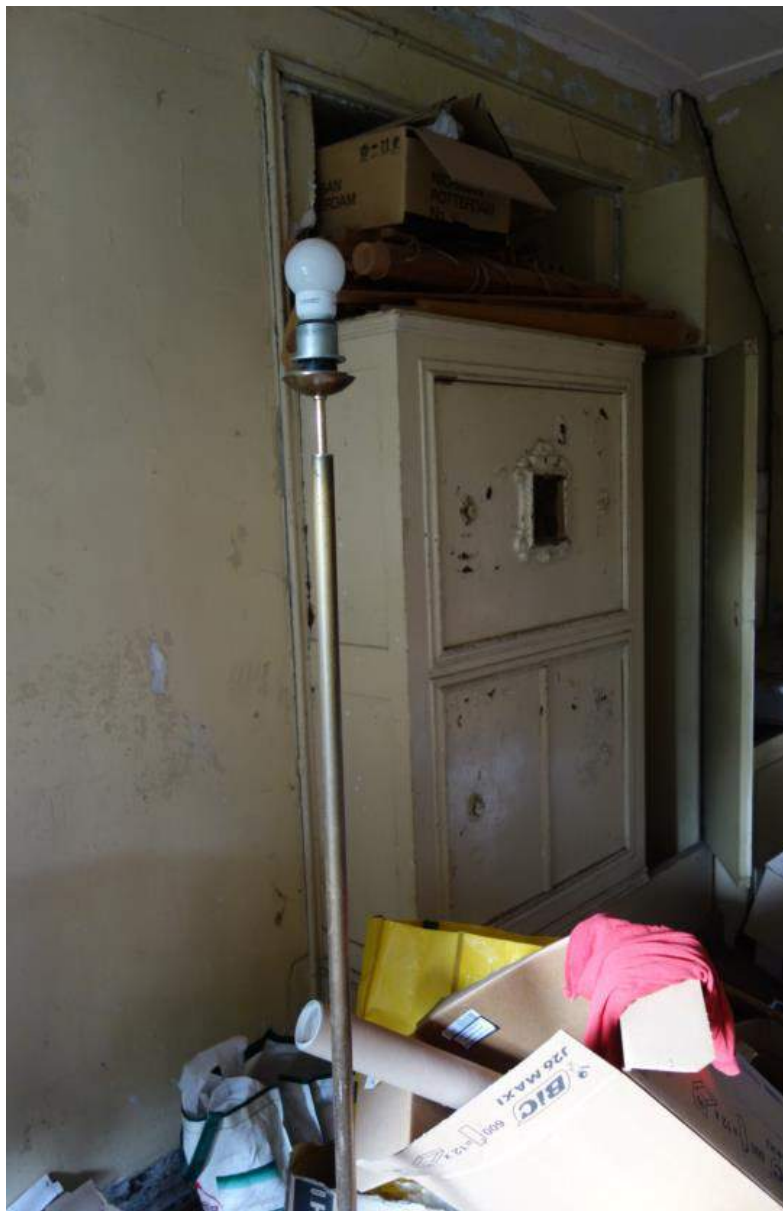
Op dezelfde verdieping is in de kamer naast de ruimte waar de inbouwkast is gesitueerd een grote kluis aanwezig. Deze 19<sup>de</sup>-eeuwse of vroeg 20<sup>ste</sup>-eeuwse kluis heeft aan de voorzijde ijzeren ornamenten.

Detail van de kluis op de tweede verdieping aan de oostzijde van het complex.

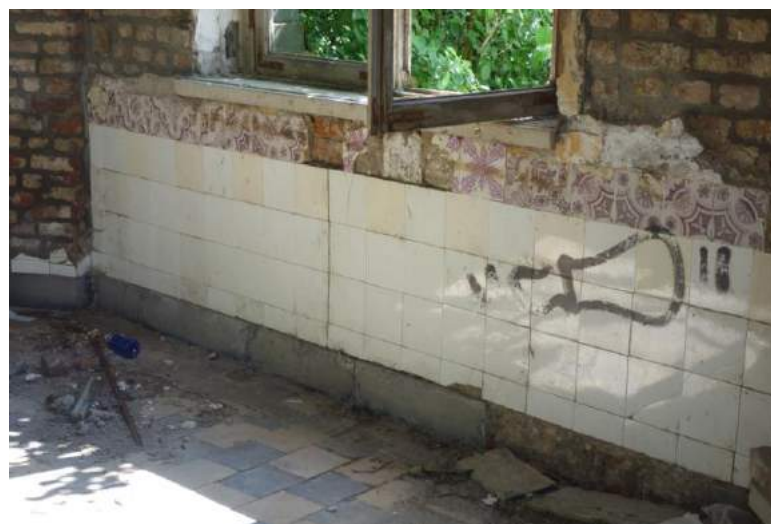
Het oorspronkelijke interieur in de beide paviljoens is grotendeels verdwenen. In oudere rapporten en de Registeromschrijving wordt gesproken van Régence-stucwerk (op het plafond?), maar hier van is niets meer aangetroffen. Wat nog wel tot een oudere fase van de gebouwen behoort is een laatste restant aan witjes en tegels met mangaankleurige versieringen onder de vensters in het westelijke paviljoen. In het oostelijke paviljoen is een restant van de oorspronkelijke haardpartij aanwezig bestaande uit een licht gebogen rookkanaal.

De vloer in het oostelijke paviljoen is recentelijk betegeld met een tegelvloer van crèmekleurige tegels. Het westelijke paviljoen is voorzien van een tegelvloer bestaand uit grijszwarte en okergele tegels in halfsteens verband.

Tegelvloer en witjes tegen de wand in het westelijke paviljoen.

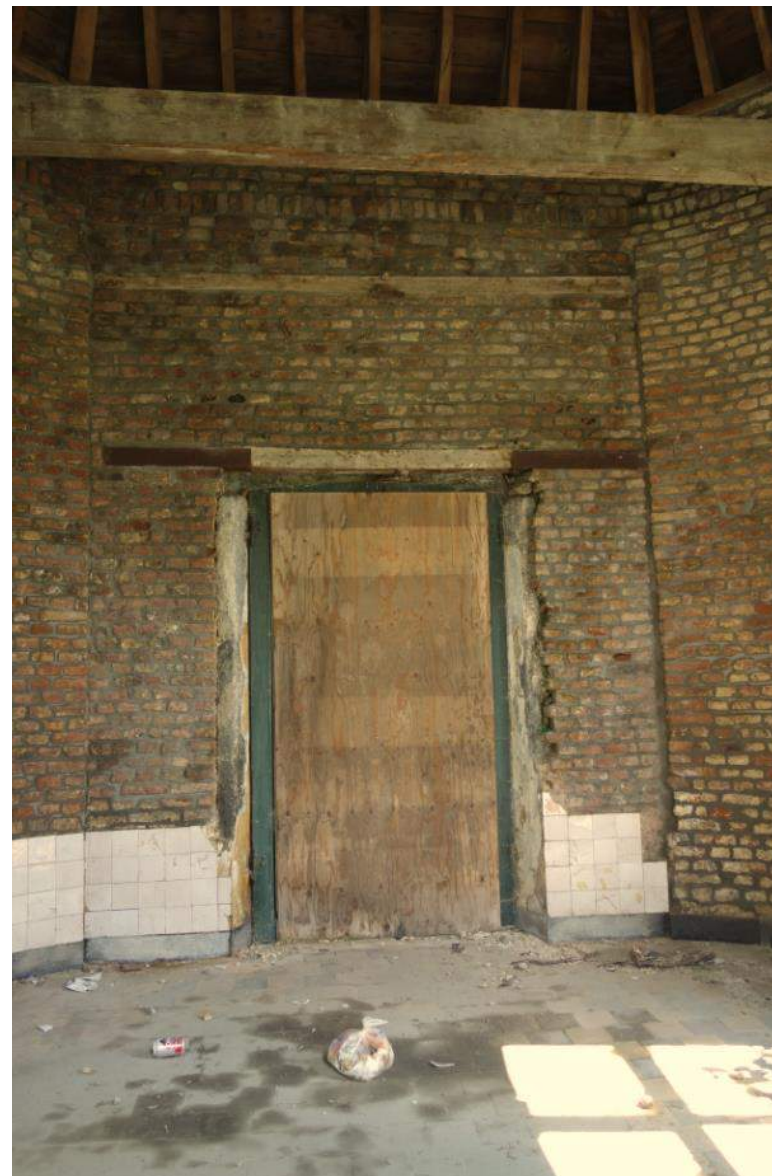
Het vrijwel volledig kaal gemaakte interieur van het westelijke paviljoen richting oosten.

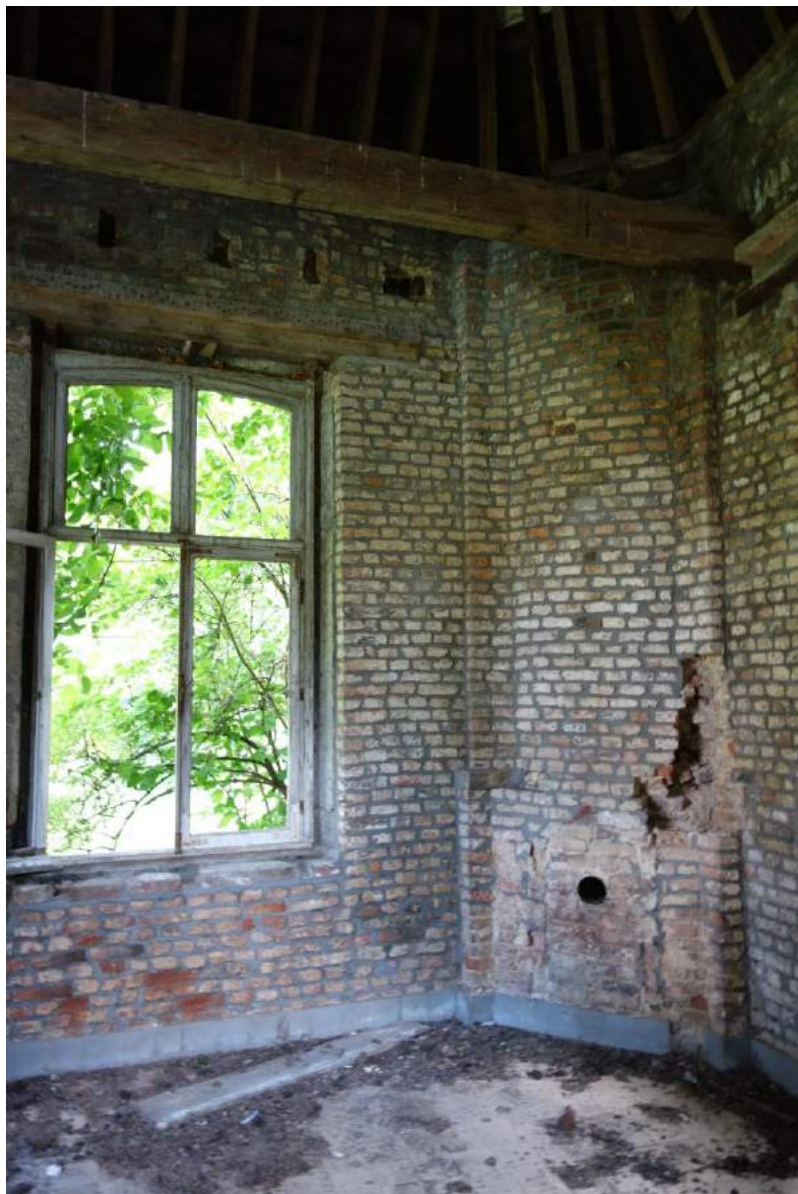
Zicht in het vrijwel volledig kaal gemaakte interieur van het oostelijke paviljoen.

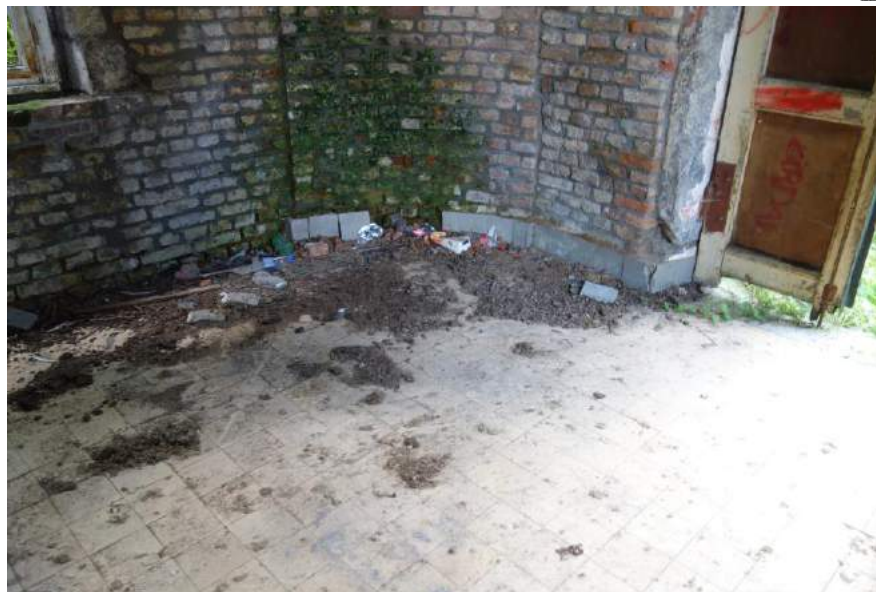
De vloer van het oostelijke paviljoen.

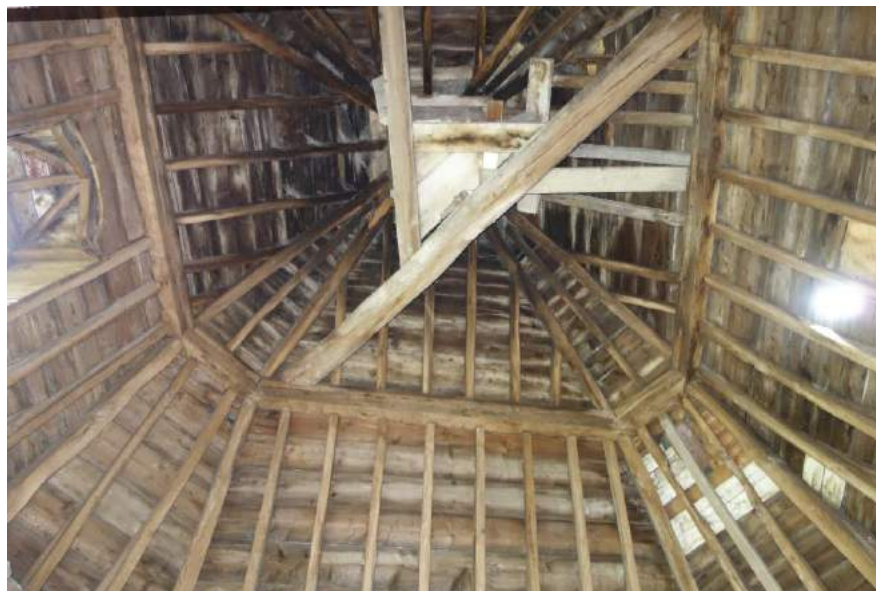
Zicht in de kap van het oostelijke paviljoen.

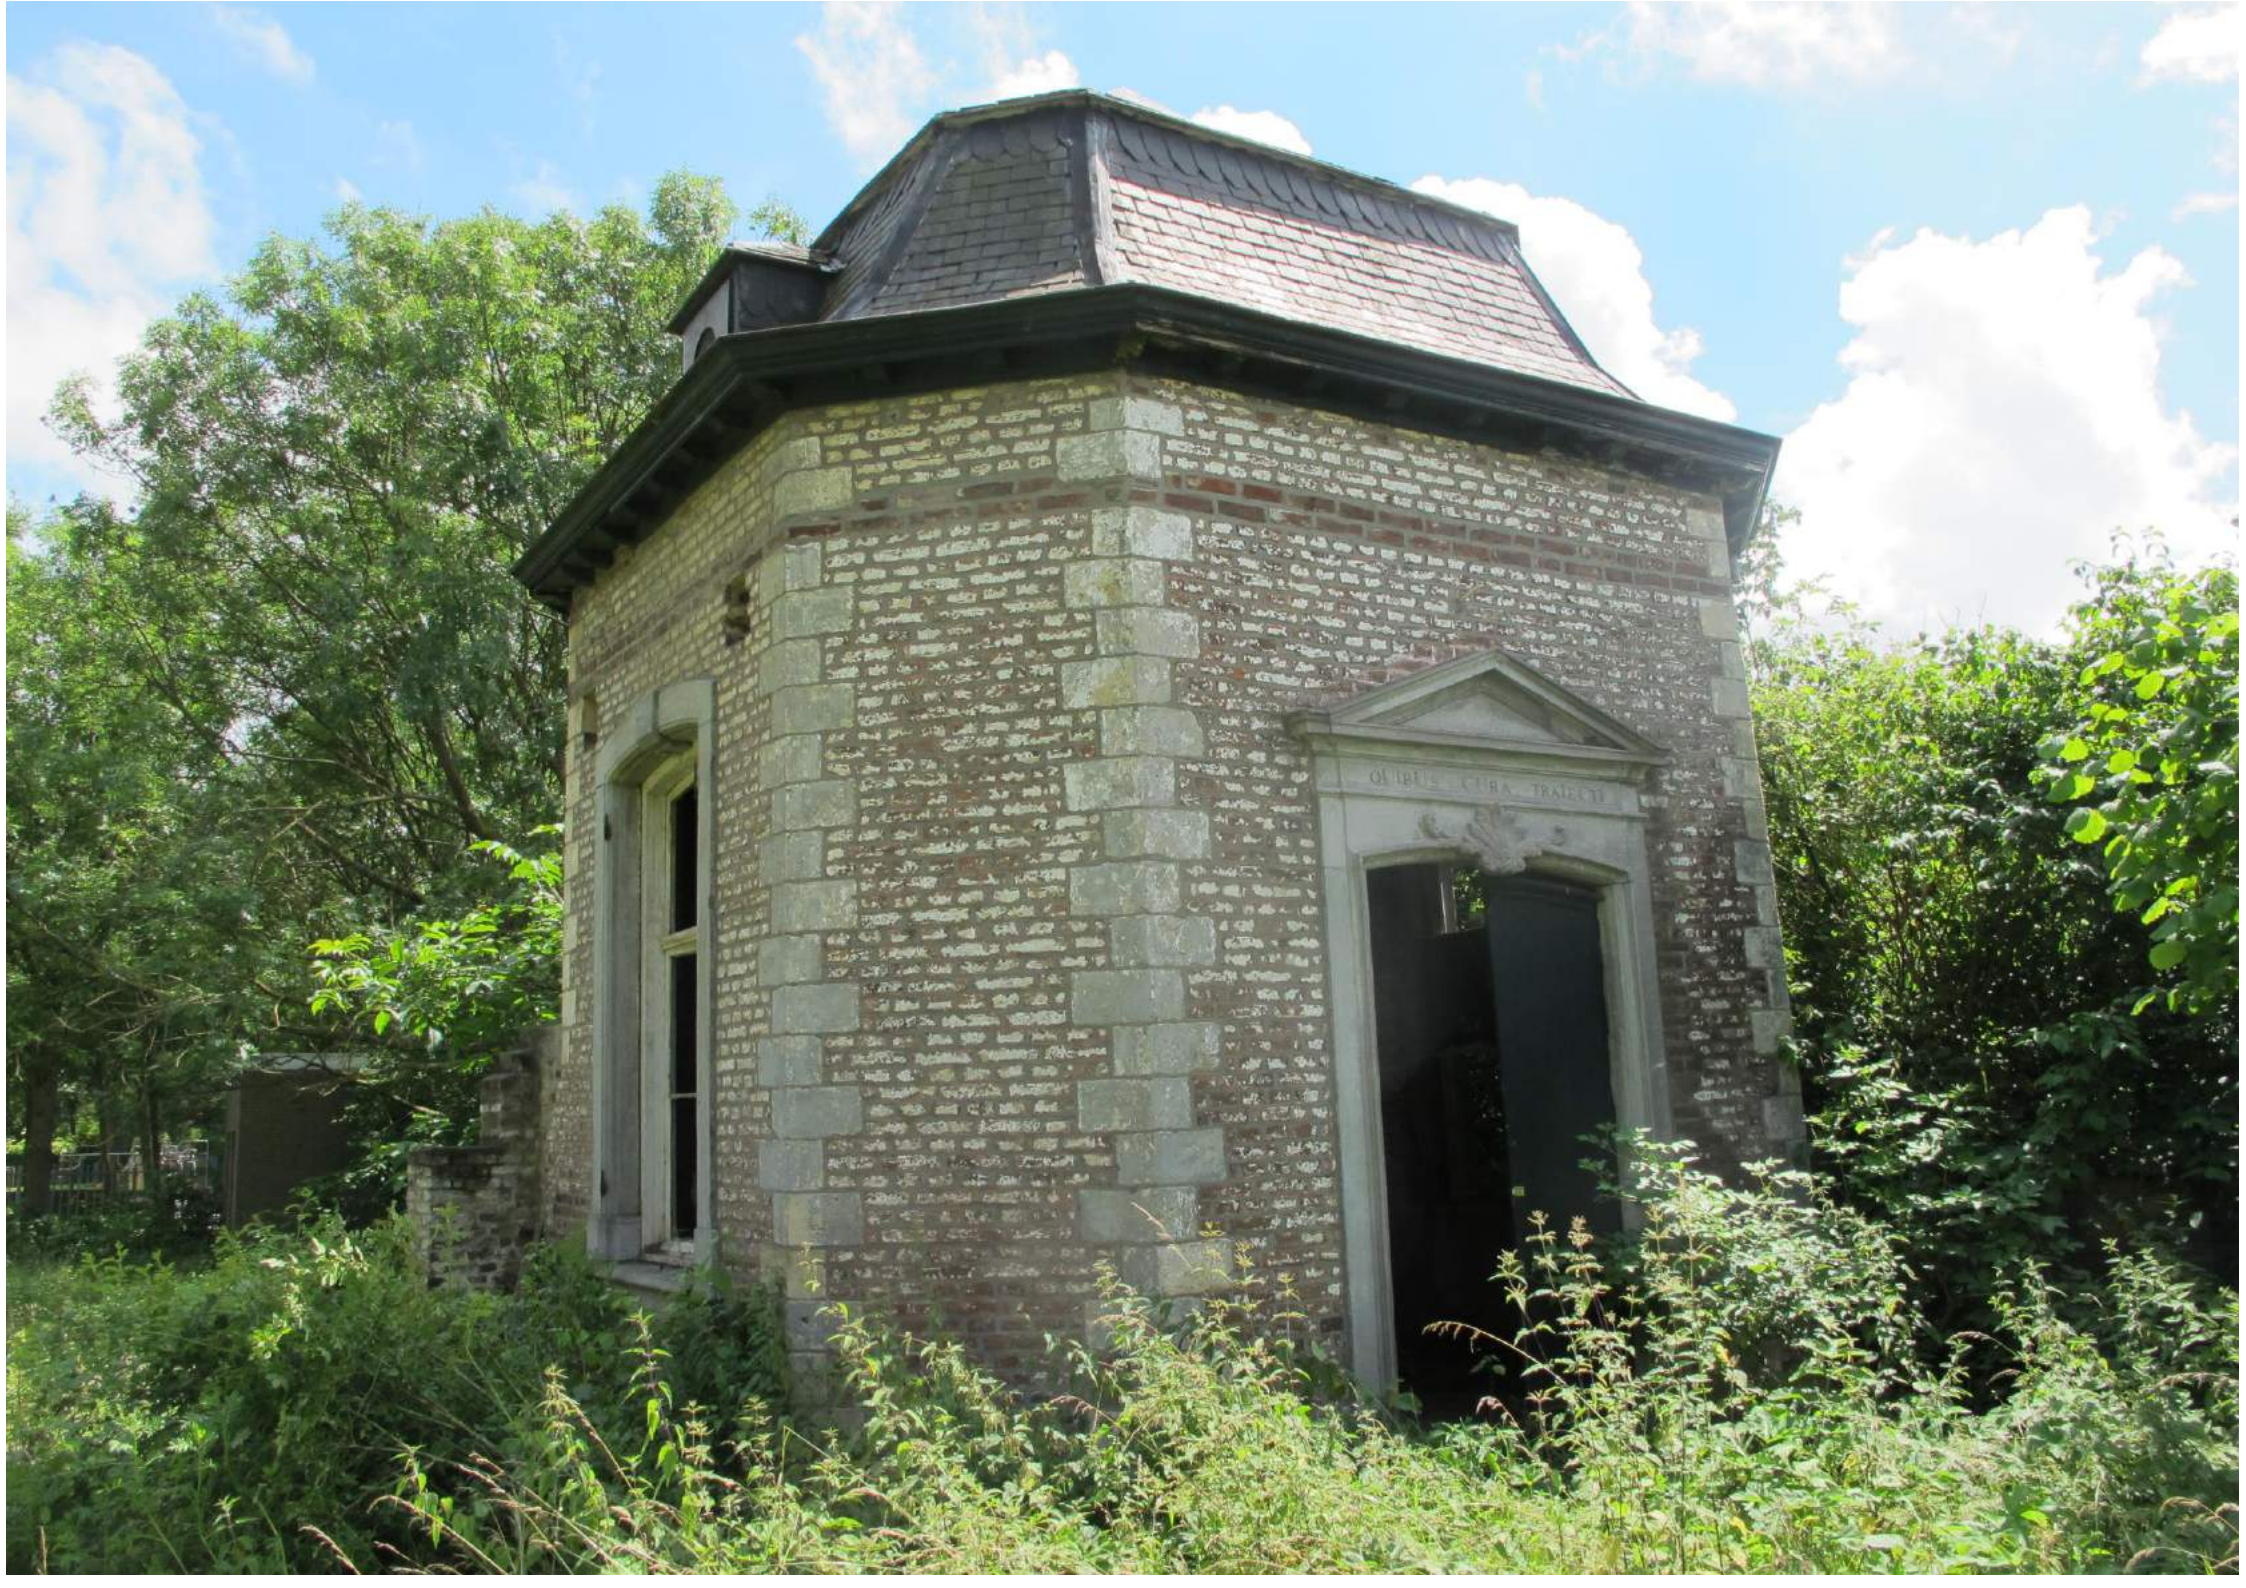
In de als bijlage bijgevoegde plattegronden volgt een grafische weergave in kleuren (volgens de Richtlijnen voor bouwhistorisch onderzoek) van de hiervoor beschreven cultuurhistorische waarden. Daarbij geldt voor de plattegronden dat deze waarden via een getrapte waardestelling op onderdelen zijn weergegeven. Overigens kunnen de tekeningen niet los worden gezien van de beschrijvende waardenstelling van hoofdstuk 5.
