REF.: B13.5462/BRFRPP-01/GG  
DATUM, 4 december 2013

**Onderwerp: Resultaten historisch onderzoek, locatiebezoek en maaiveldinspectie voor de locatie Molenweg 141 te Maastricht**

Hierbij doen wij u de resultaten en conclusies toekomen van het uitgevoerde historisch onderzoek (NEN 5725) en maaiveldinspectie ten behoeve van de realisatie van een woning aan de Molenweg 141 te Maastricht.

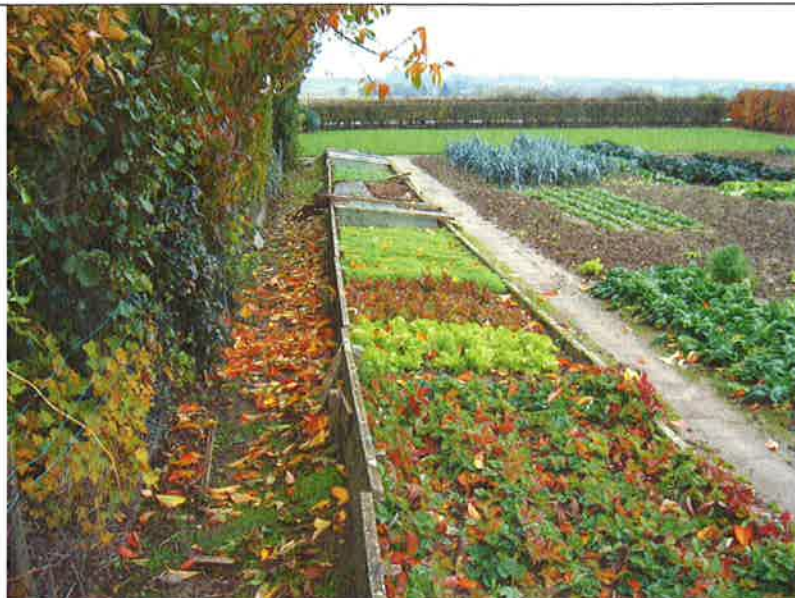
FOTO 4

Tijdens locatiebezoek op 21 november 2013 heeft de heer Wintjes aangegeven dat in het verleden zijn vader op de locatie is begonnen met een tuinderij (na de oorlog). Hiervoor zijn bakken van beton elementen met glas daarboven gemaakt, waarvan een aantal betonelementen nog aanwezig zijn (zie foto 4 en 5, in bijlage 4). De tuinderij is aanwezig geweest op het gedeelte, waar nu nog moestuin is en het grasveld, ten oosten daarvan. De tuinderij zag er uit zoals de moestuin er momenteel uitziet. Circa 40 jaar geleden is de heer Wintjes gestopt met de tuinderij en heeft hij alleen hobbymatig de moestuin gehouden. Hij gaf aan dat in het verleden wel bestrijdingsmiddelen zijn gebruikt, maar in hem ogen zijn die niet meer aanwezig. Op de flessen stonden vaak houdbaarheidsdatum van circa 2 weken en na die weken was het product ook niet meer werkzaam. Naast de tuinderij en de huidige moes- en siertuin hebben er geen activiteiten op de onderzoekslocatie plaatsgevonden.

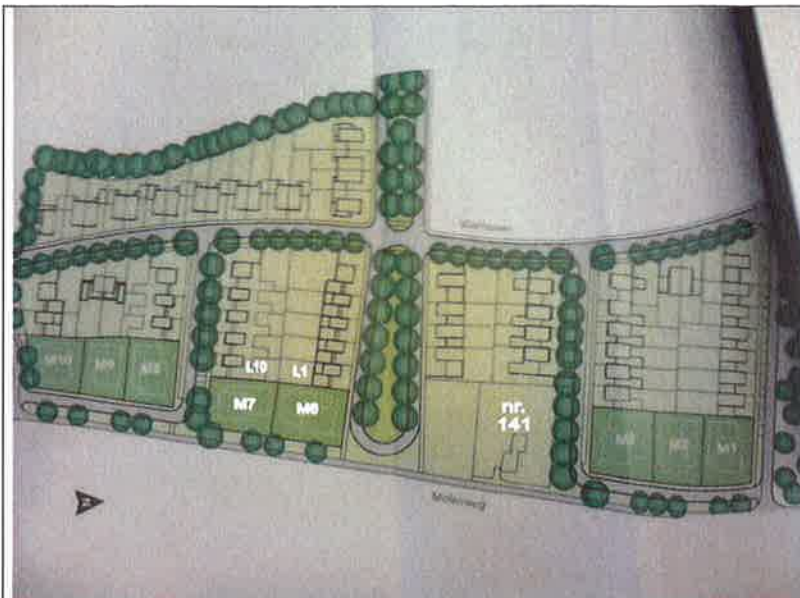
FOTO 7

Door Royal Haskoning DHV is een nader asbestonderzoek en verkennend bodemonderzoek (projectnummer BC3709-100-101; d.d. 14 juni 2013) uitgevoerd. De onderzoeken zijn uitgevoerd op de kavels M6, M5, L1 en L10 (circa 35 meter van de onderzoekslocatie; voor de globale situering van de kavels wordt verwezen naar foto 7; bijlage 4).

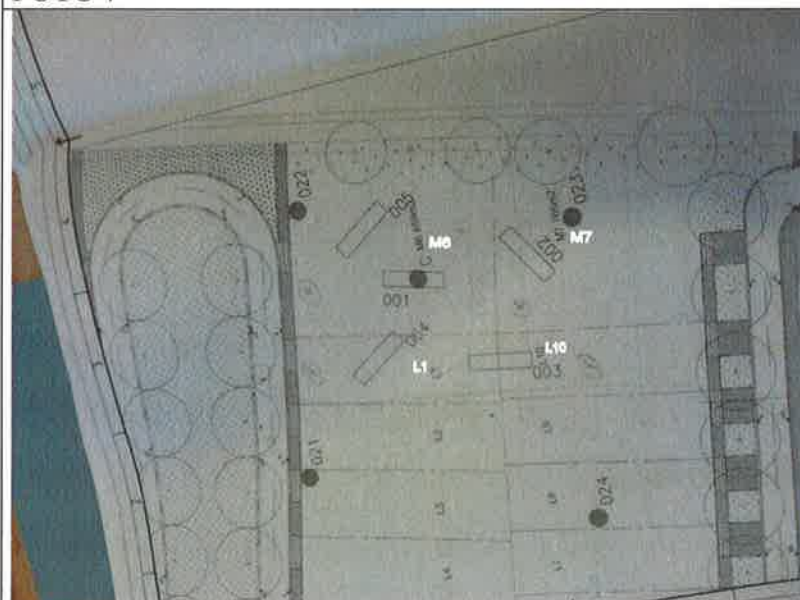
FOTO 8

Tijdens het nader onderzoek naar asbest is, ter plaatse van 1 proefsleuf (sleuf 001/ locatie C; zie foto 8; bijlage 4) in de fractie > 16 mm asbesthoudend materiaal aangetroffen. Het asbestgehalte is vastgesteld op 206,8 mg/kg ds, waarmee de restconcentratienorm wordt overschreden. De asbestverontreiniging is aanwezig op circa 50 meter van de onderzoekslocatie.
