Geohydrologische analyse en advies  
betreffende

**STUDENTENHUISVESTING HOTEL  
MANAGEMENT SCHOOL MAASTRICHT**

Opdrachtnummer: 1116-0037-000

Onze ref.: 1116-0037-000.R01/WKM

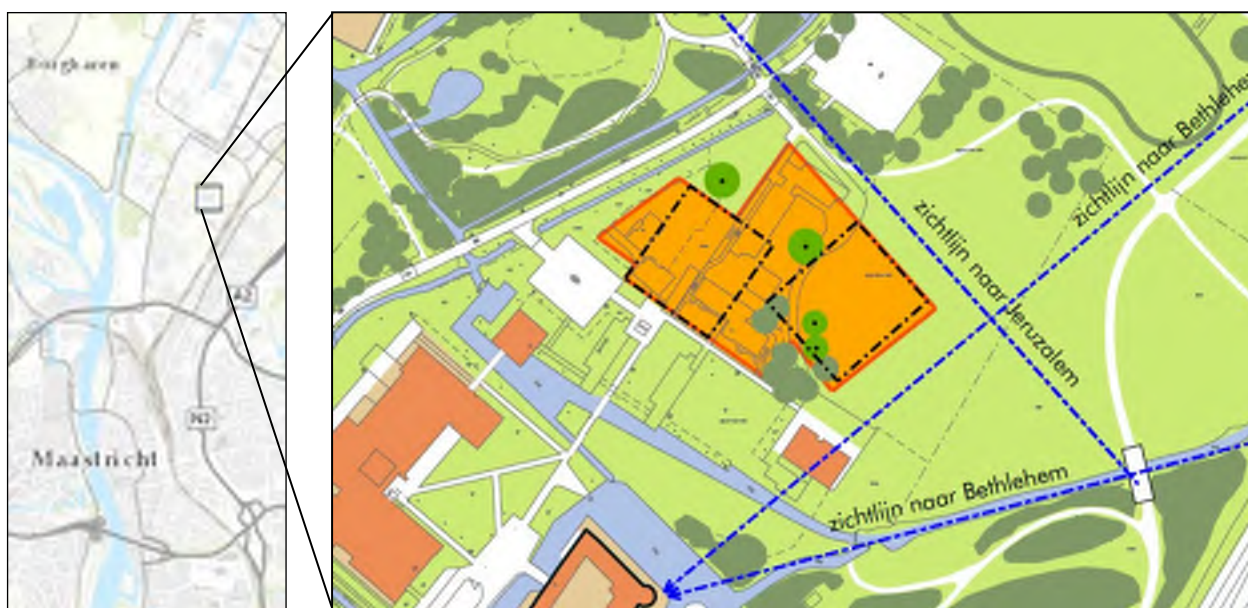
Figuur 1: Globale ligging projectlocatie (links) en overzicht projectlocatie (oranje) met de potentiële bouwvlakken (zwarte stippellijnen). Bron: offerteaanvraag HEVO.

Het project betreft de vernieuwing van de studentenhuisvesting op de campus. De bestaande huisvesting wordt gesloopt. De projectlocatie en de beoogde bouwvlakken van de nieuwe huisvesting zijn aangegeven in figuur 1. In dit stadium van de planvorming is nog geen inzicht in het type bebouwing en de uitvoering (met of zonder kruipruimte/kelder). De opdrachtgever heeft aangegeven dat de plannen binnen de huidige bestemming van de projectlocatie vallen. In deze rapportage wordt de beschikbare informatie beoordeeld op volledigheid en bruikbaarheid. Vervolgens worden de geohydrologische mogelijkheden en knelpunten gepresenteerd en toegelicht, waarbij op hoofdlijnen wordt ingegaan op de funderingswijze voor de bebouwing.

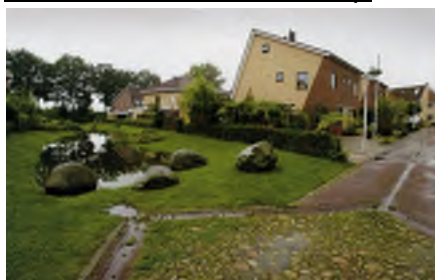
Ondiepe infiltratie van hemelwater (met kratten of IT-riool) op de projectlocatie wordt niet haalbaar geacht. De vanaf maaiveld aanwezige leem-/kleilaag is volgens de uitgevoerde in-situ doorlatendheidsmetingen matig en daarmee enkel geschikt voor de aanleg van een wadi (zie figuur). De verwachting is dat de grondwaterstanden in natte perioden aanzienlijk kunnen stijgen, waarmee de berging van infiltratievoorzieningen (deels) gevuld is. Afhankelijk van de hoge grondwaterstand kan een

wadi worden toegepast, echter hiervoor dient het hemelwater over maaiveld af te kunnen stromen naar de wadi (hoogteligging is bepalend). Een wadi neemt bovengrondse ruimte in beslag. Het toepassen van een noodoverlaat naar het oppervlaktewater is beperkt door de drooglegging. Het toepassen van een wadi op de projectlocatie is maatwerk, hiervoor is inzicht in het toekomstig maaiveldverloop noodzakelijk.

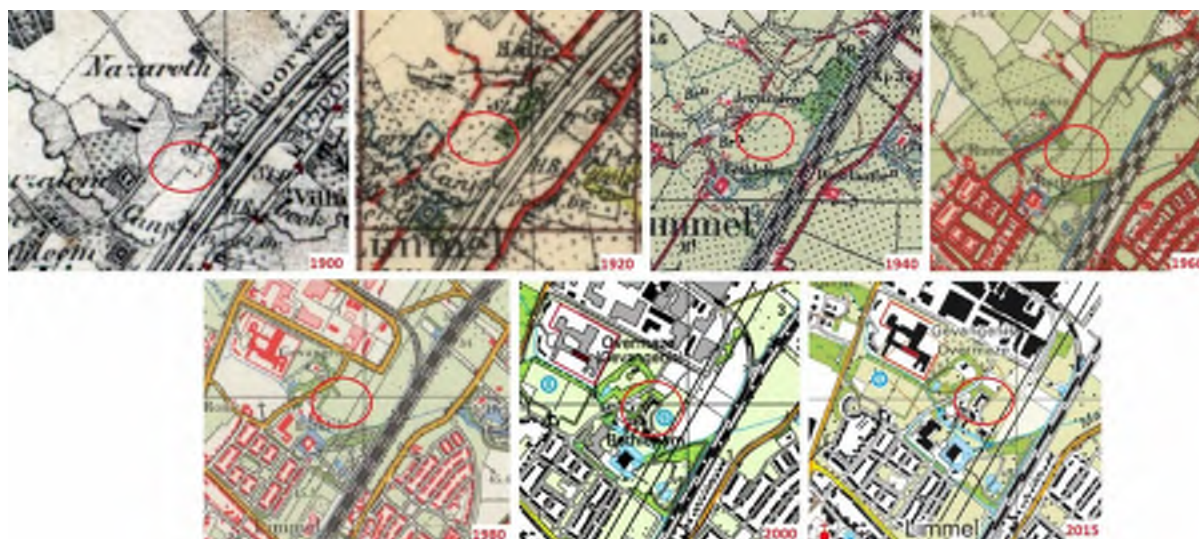
**Figuur 1.** Uitsneden historisch kaartmateriaal

Volgens historisch kaartmateriaal uit de periode 1900-1980 was de locatie, alsmede de omgeving ervan, destijds in agrarisch gebruik en werd extensief bewoond. In de periode 1980-2000 zijn op de onderzoekslocatie de huidige aanwezige gebouwen gerealiseerd en heeft de onderzoekslocatie zijn huidige functie verkregen (zie figuur 1). Tot op heden is dit gebruik van de onderzoekslocatie niet wezenlijk veranderd.

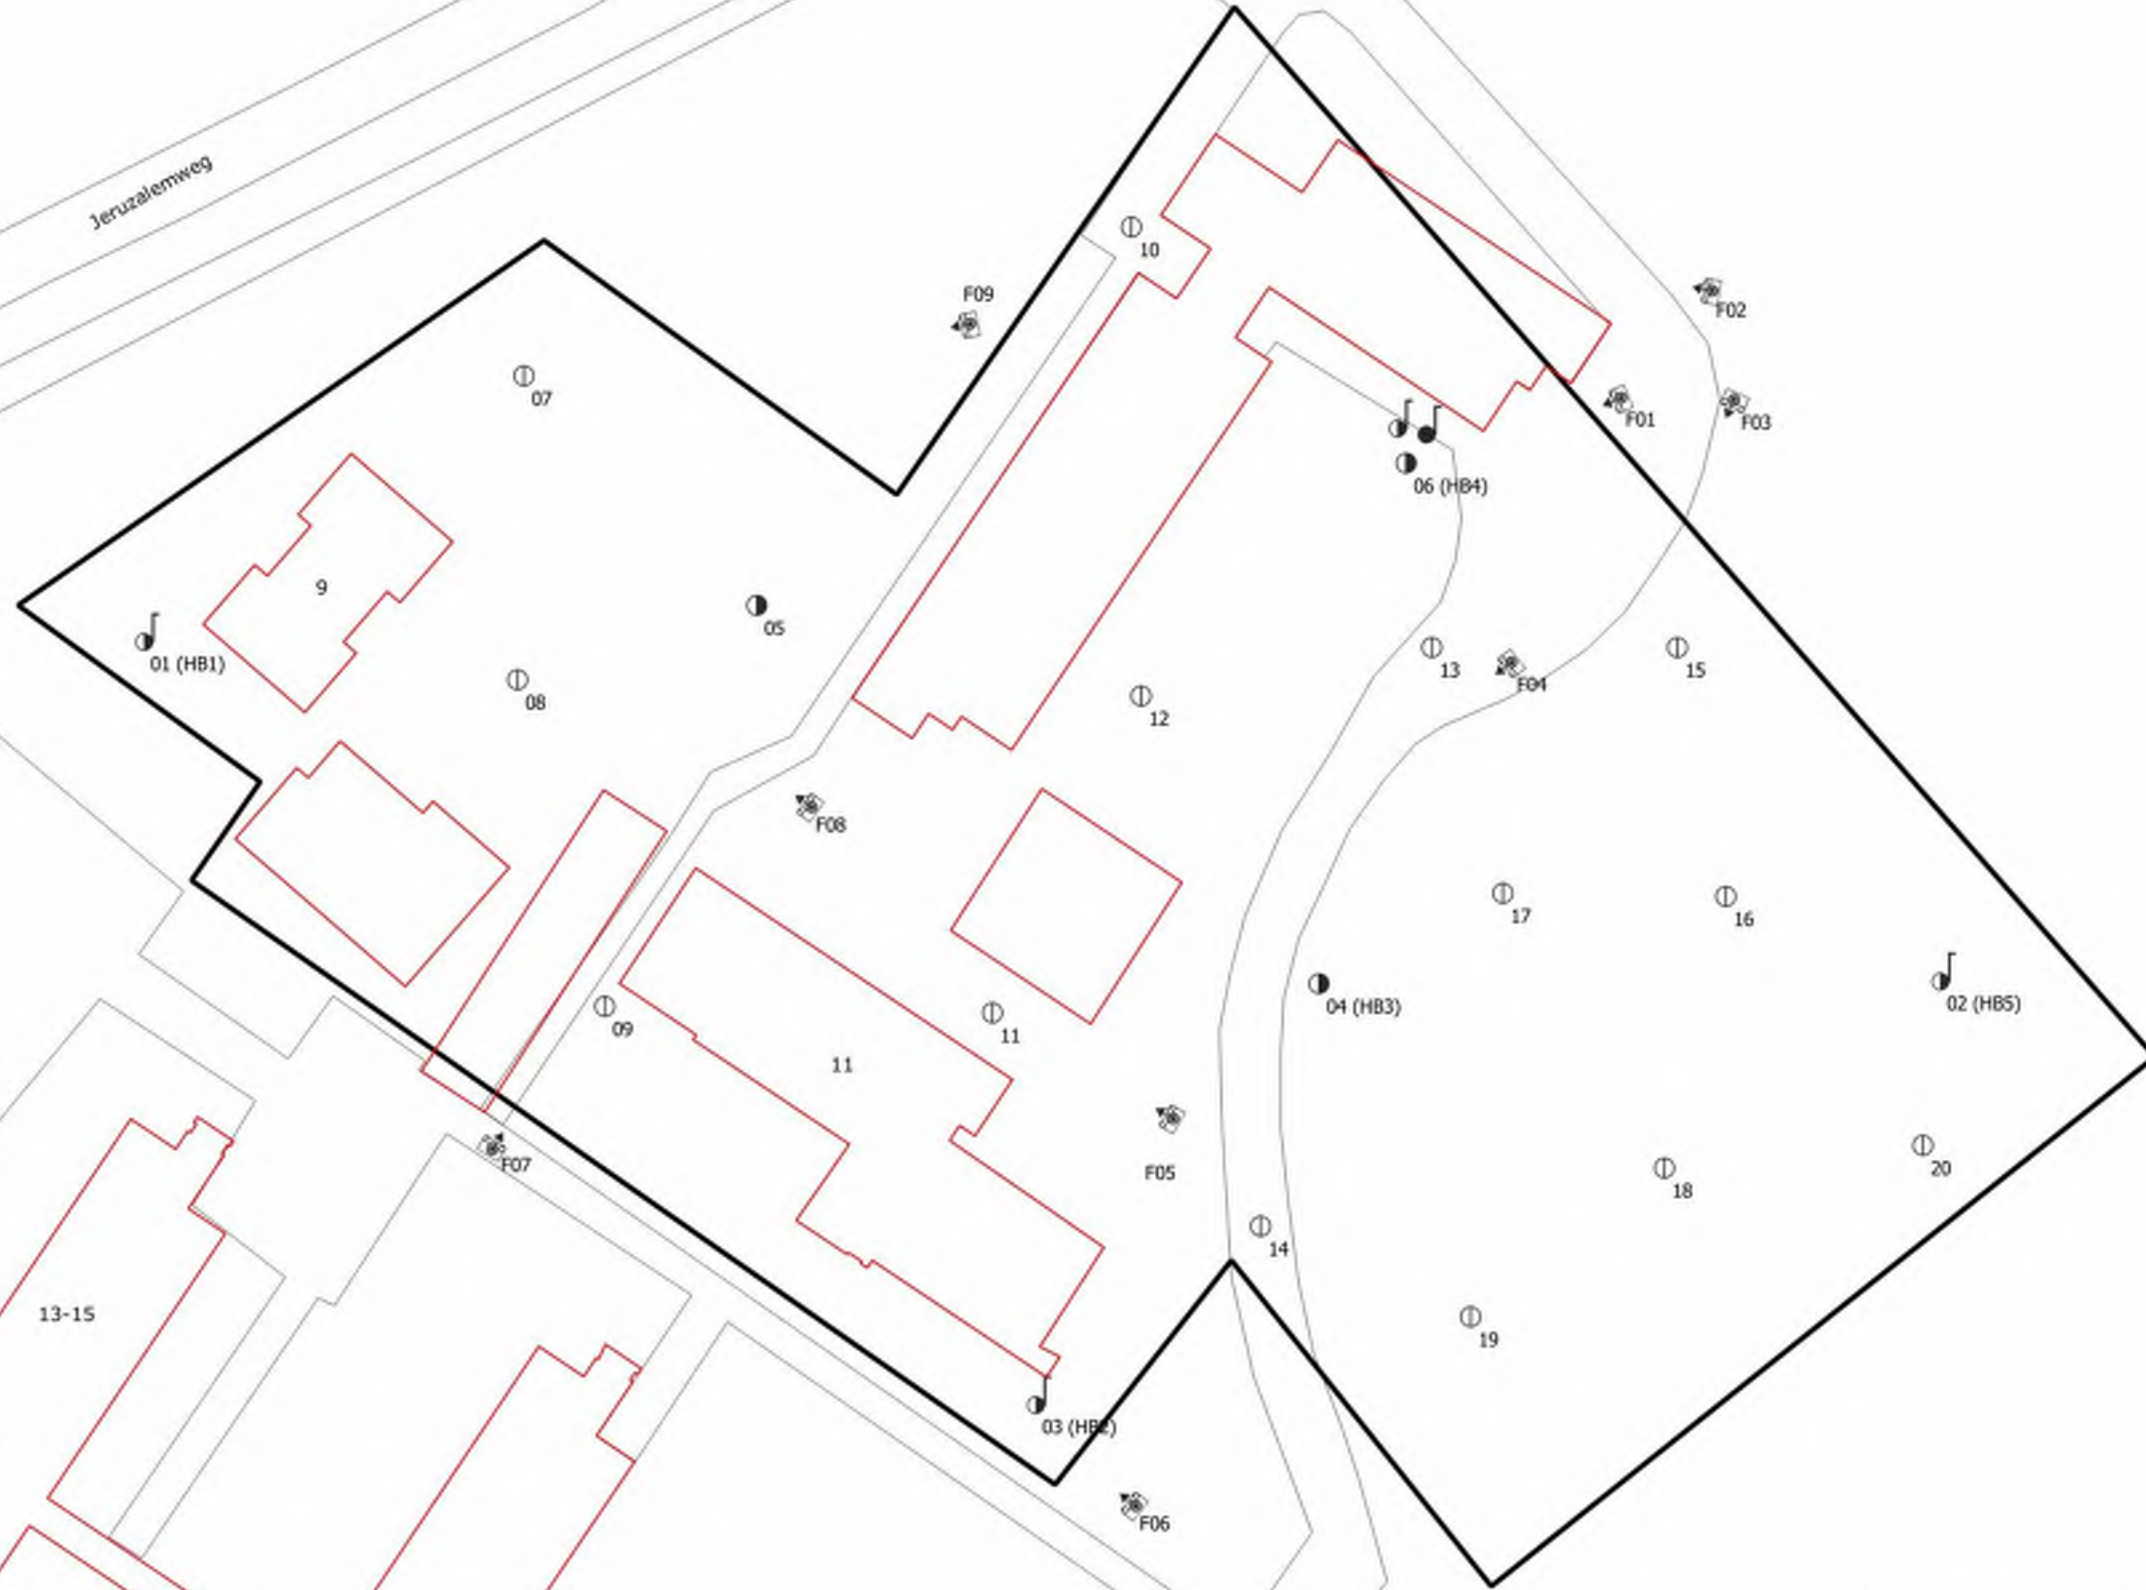
bouwd met diverse gebouwen (in totaliteit  $\pm 1.525 \text{ m}^2$ ). Uitpandig is de locatie deels verhard en in gebruik als (toegangs)weg en parkeerplaats (in totaliteit  $\pm 1.075 \text{ m}^2$ ). Onbekend is of zich onder de verhardingen een (puin)fundering bevindt. Verder is de locatie grotendeels onverhard en in gebruik als groenvoorziening en grasland. In bijlage 2a is de huidige situatie op een locatieschets weergegeven. Bijlage 2b bevat enkele foto's van de onderzoekslocatie.

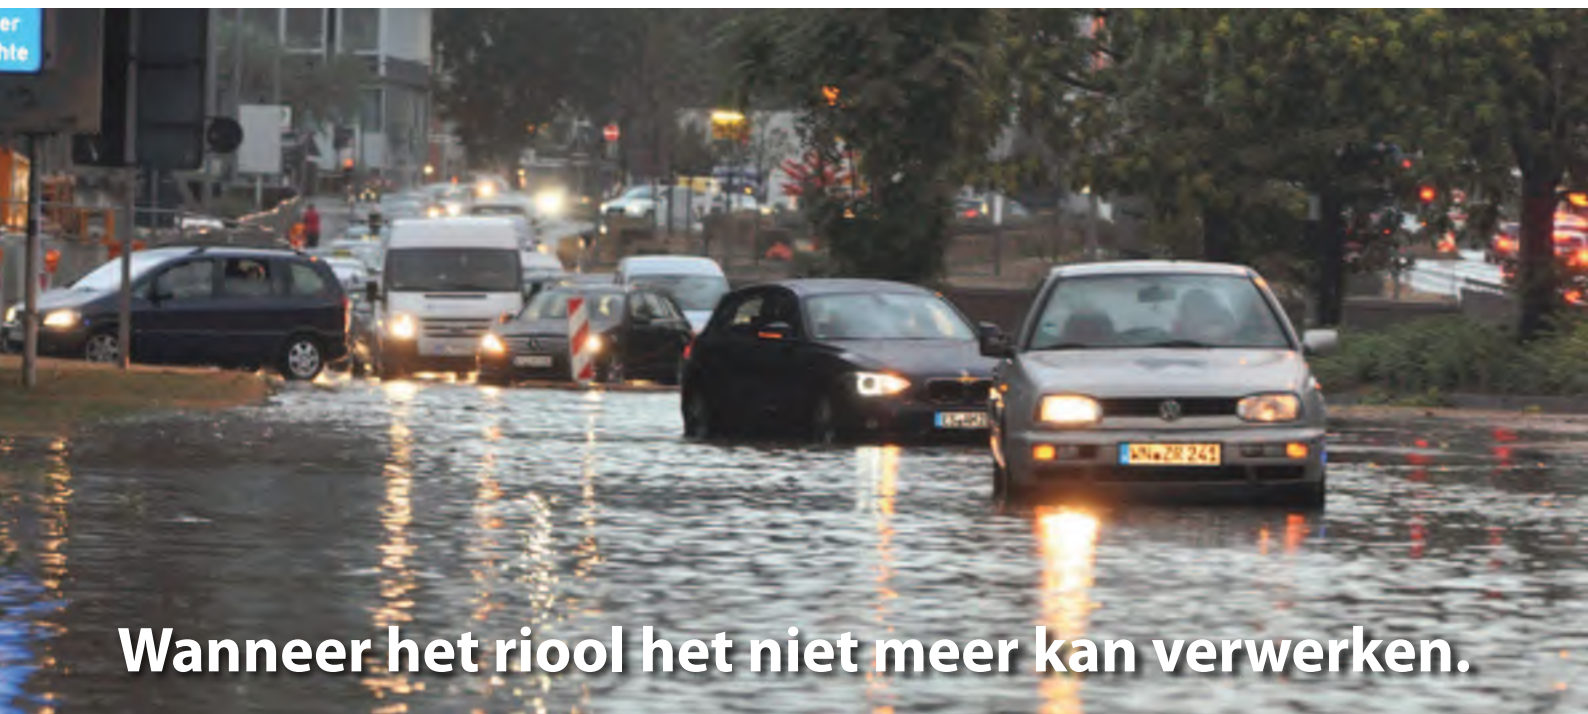
Met het DSI® systeem wordt de capaciteit van het rioolstelsel vergroot met toepassing van speciale infiltratieputten. De werking van deze gepatenteerde infiltratieputten berust op een nieuwe methode van ontwerp en aanleg. Met de DSI® technologie kunnen grote hoeveelheden water in de bodem worden geïnfiltreerd.

**Wanneer het riool het niet meer kan verwerken.**

*Regenwater afkomstig van daken van bedrijfshallen kan direct geïnfiltreerd worden. Een zeer efficiënte en voordelige oplossing.*
