Rapportage Quickscanonderzoek Ecologische Waarden projectlocatie Aureliushof, in de wijk Daalhof, te Maastricht

(ons kenmerk: 19-472)

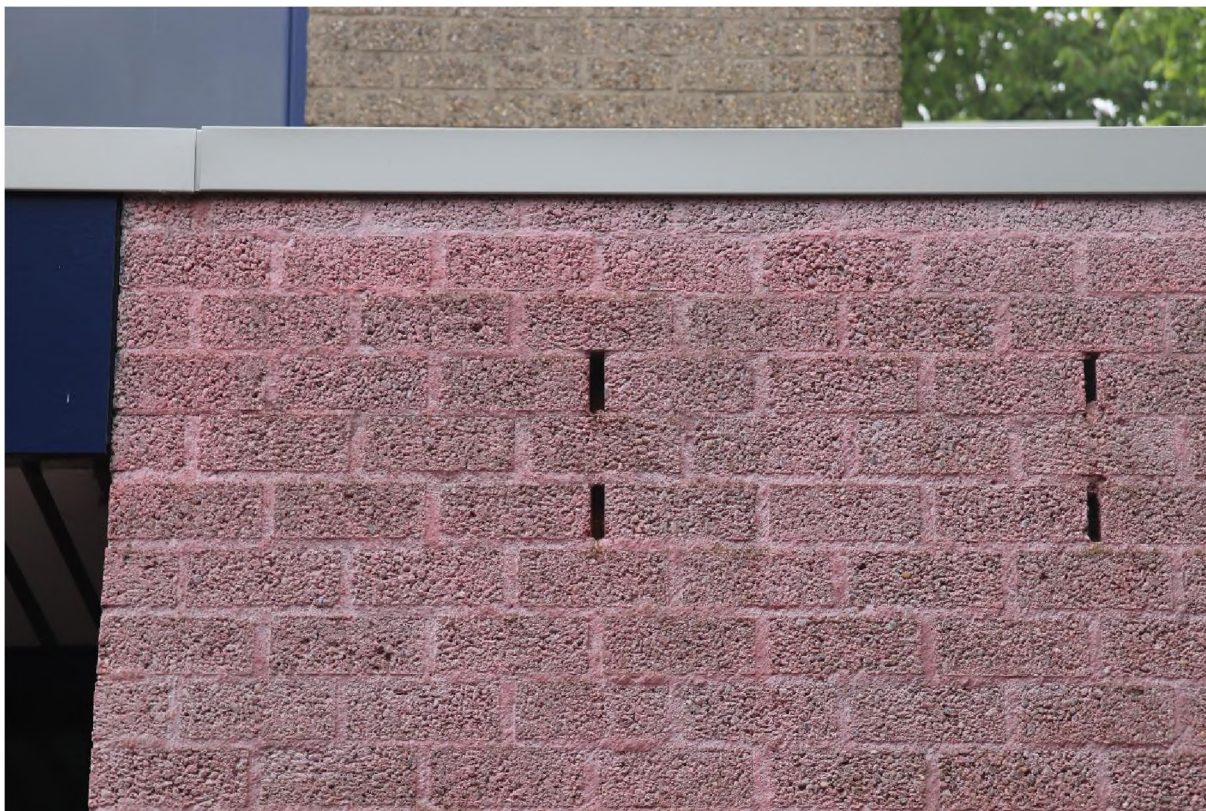
In alle gebouwen zijn diverse open stootvoegen aanwezig, die dienst kunnen doen als vaste rust- en verblijfplaats voor vleermuizen. De vleermuizen kunnen hier eventueel makkelijk in- en uitvliegen. In de aanwezige dakbekisting zijn nergens mogelijke openingen gevonden die als zodanig dienst kunnen doen.

*Foto 1: Op diverse plekken zijn open stootvoegen die dienst kunnen doen als vaste rust- en verblijfplaats voor vleermuizen*

***Effecten op vleermuizen zijn op voorhand niet geheel uit te sluiten, omdat er veel open stootvoegen zijn in de bebouwing. De spouw kan dan ook dienen als vaste rust- en verblijfplaats(en) voor vleermuizen. Of er daadwerkelijk sprake is van de aanwezigheid van vaste rust- en verblijfplaatsen zal onderzocht moeten worden, om zodoende een gedegen toetsing op te kunnen stellen aan de verbodsbepalingen van de Wet natuurbescherming.***

- ✧ In alle delen van het gebouw zijn openingen aanwezig die dienst kunnen doen als vaste rust- en verblijfplaats voor vleermuizen. Effecten op vleermuizen zijn op voorhand dan ook niet uit te sluiten; Dit dient dan ook nader onderzocht te worden.

- ✧ De beoogde werkzaamheden kunnen derhalve leiden tot overtredingen van verbodsbepalingen van de Wet Natuurbescherming. Het is dan ook noodzakelijk om een vleermuisonderzoek uit te voeren, om dit te kunnen beoordelen, met name ook in relatie tot de omgeving waar primaire jachtgronden aanwezig zijn.

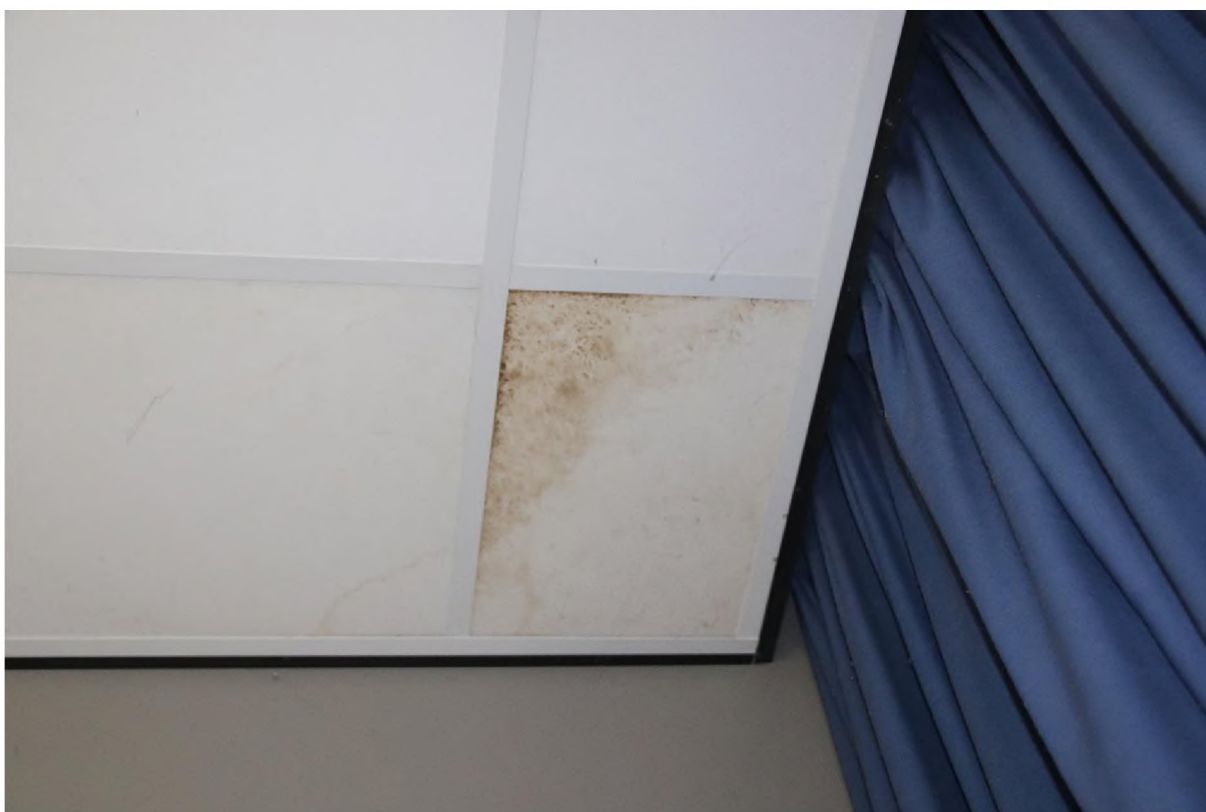
Er is tijdens de inpandige inspectie navraag gedaan over overlast van geluid en/of er zichtwaarnemingen gedaan zijn van de soort, die zeer algemeen is binnen de gemeente Maastricht. Hieruit is gebleken dat in een deel van het gebouw gebruikerssporen zijn aangetroffen die duiden op het (onregelmatig) gebruik van het pand/panden door steenmarter. Er is een mogelijke latrine (of restanten ervan) aanwezig die het gebruik verraad, zie foto 2. Verder werd aangegeven dat er onregelmatig sprake is van gerommel op de plafondbeplating (op en neer lopen van de soort).

Echter gelet op de hoeveelheid sporen kan hier wel geconcludeerd worden dat er geen sprake is van een permanent gebruik van een steenmarter. Indien dit het geval zou zijn dan waren er op meer plekken sporen van gebruik aangetroffen.

*Foto 2: sporen die duiden op een latrine van steenmarter*

***In het kader van de Wet natuurbescherming dient bij de sloop voldaan te worden aan de zorgplicht Zorgvuldig handelen. Hiervoor adviseren we ten eerste om een steenmarterkast te plaatsen in de dichtstbijzijnde boom en om de sloop gefaseerd uit te voeren (waarbij eerst een deel van het dakbeschot opgehaald dient te worden (om beluchting van het pand te krijgen) om vervolgens na drie- vijf dagen de sloop verder uit te voeren. Dit kan eventueel onder ecologische begeleiding uitgevoerd worden.***
