# NATUURWAARDEN SPHINX NOORD EN MITIGATIEMAATREGELEN (BESCHERMDE) SOORTEN

IN HET KADER VAN DE RENOVATIEWERKZAAMHEDEN VAN DE  
GEBOUWEN OP HET SPHINX NOORD TERREIN

IN OPDRACHT VAN:  
BELVÉDÈRE WIJKONTWIKKELINGSMAATSCHAPPIJ MAASTRICHT  
(WOM)

1 augustus 2017

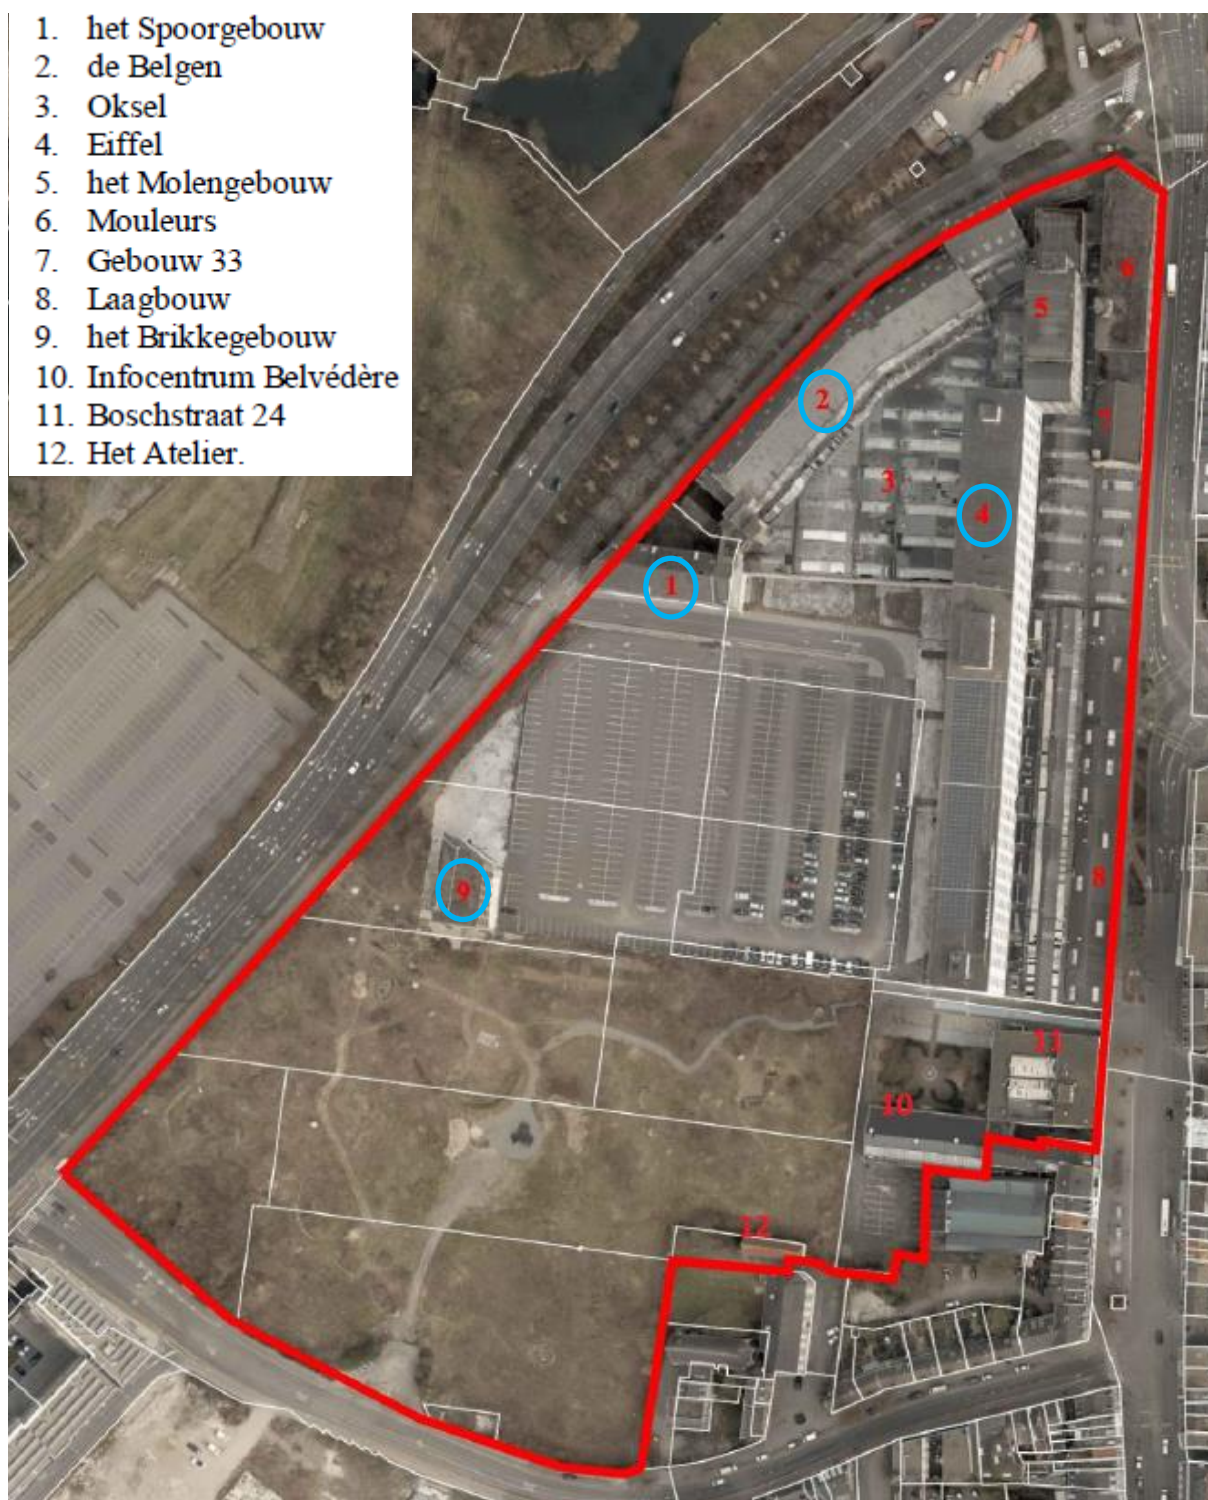
Afbeelding 2: genummerde gebouwen mét beschermde natuurwaarden zijn blauw omlijnd (2014 en 2016-2017). Opgemerkt dient te worden dat de waarden op gebouw 9 (Brikkegebouw) de Torenvalk betreft die in een geplaatste nestkast broedt in 2016 (en 2017).

In onderstaande afbeelding is aangegeven waar beschermde soorten (conform de Wnb) zijn aangetroffen.

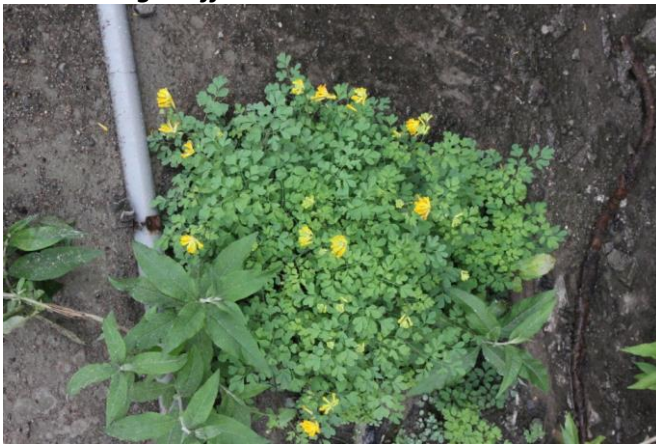
Foto 1: Gele helmbloem. Groeiplaats tussen de verharding onder het gebouw De Oksel

| Aangetroffen soorten | Zomer 2014 | Zomer 2016 | Functies gebied | Opmerkingen |
|---|---|---|---|---|
| Gele helmblom (foto 1)* | | X | Groeiplaats | Niet beschermd in Wnb |

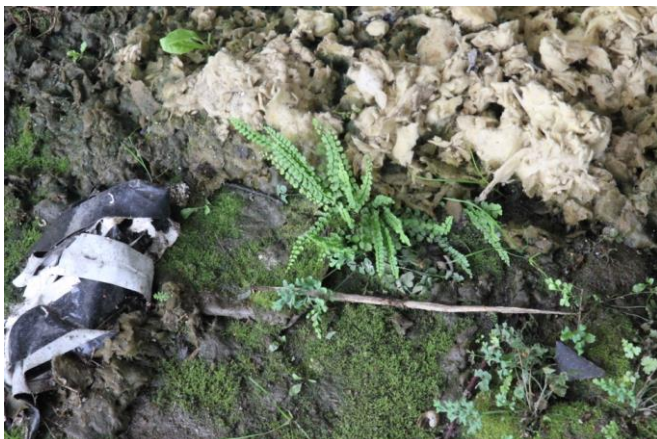
Foto 3: Steenbreekvaren. Groeiplaats op de verharding in een dun laagje aarde met mos onder het gebouw De Oksel

| Aangetroffen soorten | Status Wnb en (Ffwet) | Functies gebied |
|---|---|---|
| Steenbreekvaren (foto 3)* | ---<br>(Tabel 2 Ffwet) | Groeiplaats |

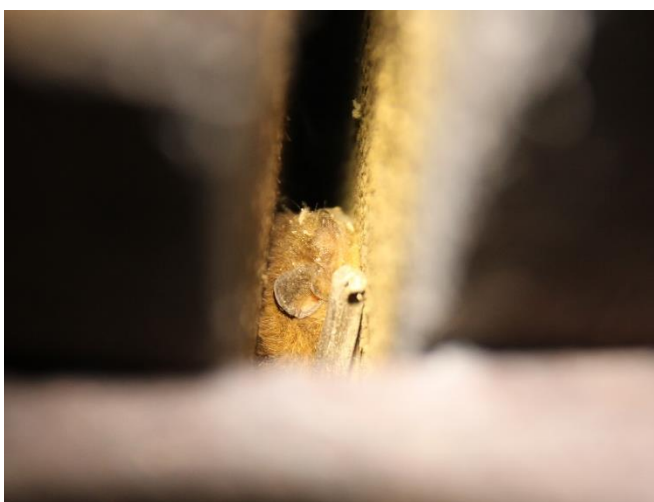
Foto 4: Overwinterende gewone dwergvleermuis (zolder De Belgen 12-12-2016)

| Aangetroffen soorten | Zomer 2014 | Zomer 2016 | Functies gebied | Opmerkingen |
|---|---|---|---|---|
| Gewone dwergvleermuis (foto 4)<br><b>Beschermd:</b> Art. 3.5 (HR, bijlage IV) | | X | Overwintering in kelder en op zolder van De Belgen | 3 dieren op zolder De Belgen, 3 in de kelder De Belgen |

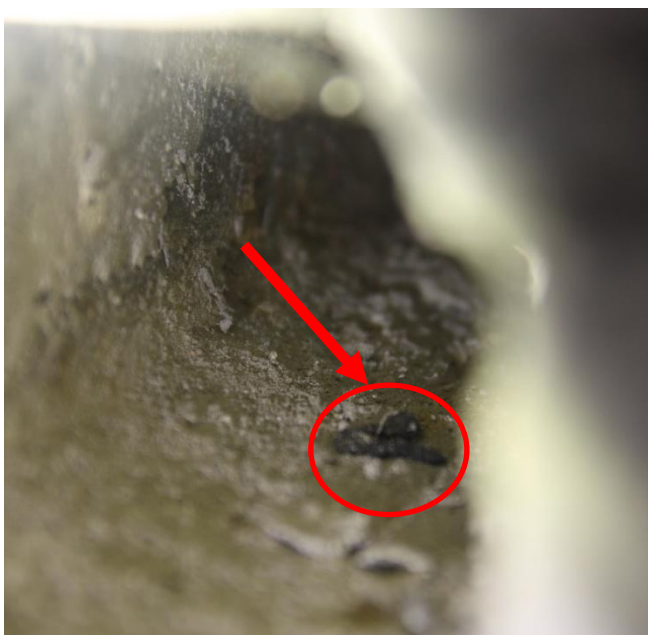
Foto 5: Uitwerpselen ter plekke van overwinterende grootoorvleermuis (spec.)

| Aangetroffen soorten | Zomer 2014 | Zomer 2016 | Functies gebied | Opmerkingen |
|---|---|---|---|---|
| Grootoorvleermuis (spec.) (foto 5)<br><b>Beschermd:</b> Art. 3.5 (HR, bijlage IV) | | X | Overwintering in gebouw De Belgen | Minimaal 1 dier |

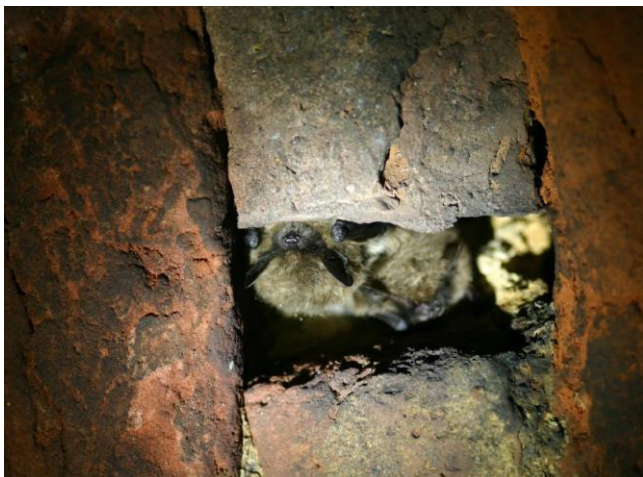
Foto 6: Overwinterende Baardvleermuizen in de kelder van De Belgen

| Aangetroffen soorten | Zomer 2014 | Zomer 2016 | Functies gebied | Opmerkingen |
|---|---|---|---|---|
| Baardvleermuis (foto 6)<br><b>Beschermd:</b> Art. 3.5 (HR, bijlage IV) | | X | Overwintering in kelder en op begane vloer van De Belgen | 3 dieren (2 in de kelder), 1 in ruimte op begane vloer |

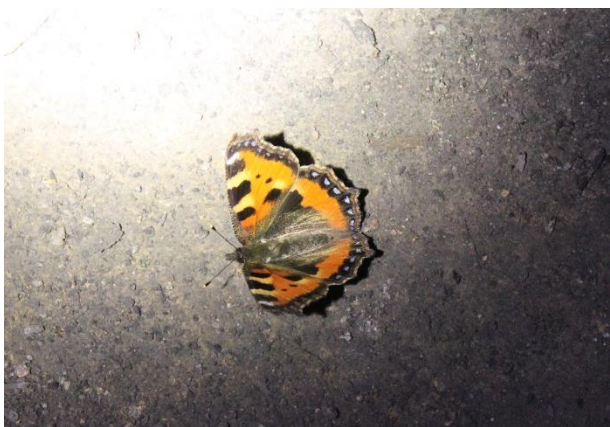
Foto 8: Overwinterende kleine vos (zolder De Belgen 12-12-2016)

| Aangetroffen soorten | Zomer 2014 | Zomer 2016 | Functies gebied | Opmerkingen |
|---|---|---|---|---|
| Kleine vos (dagvlinder) (foto 8) | | X | Overwintering op zolder van De Belgen | Enkele dieren |

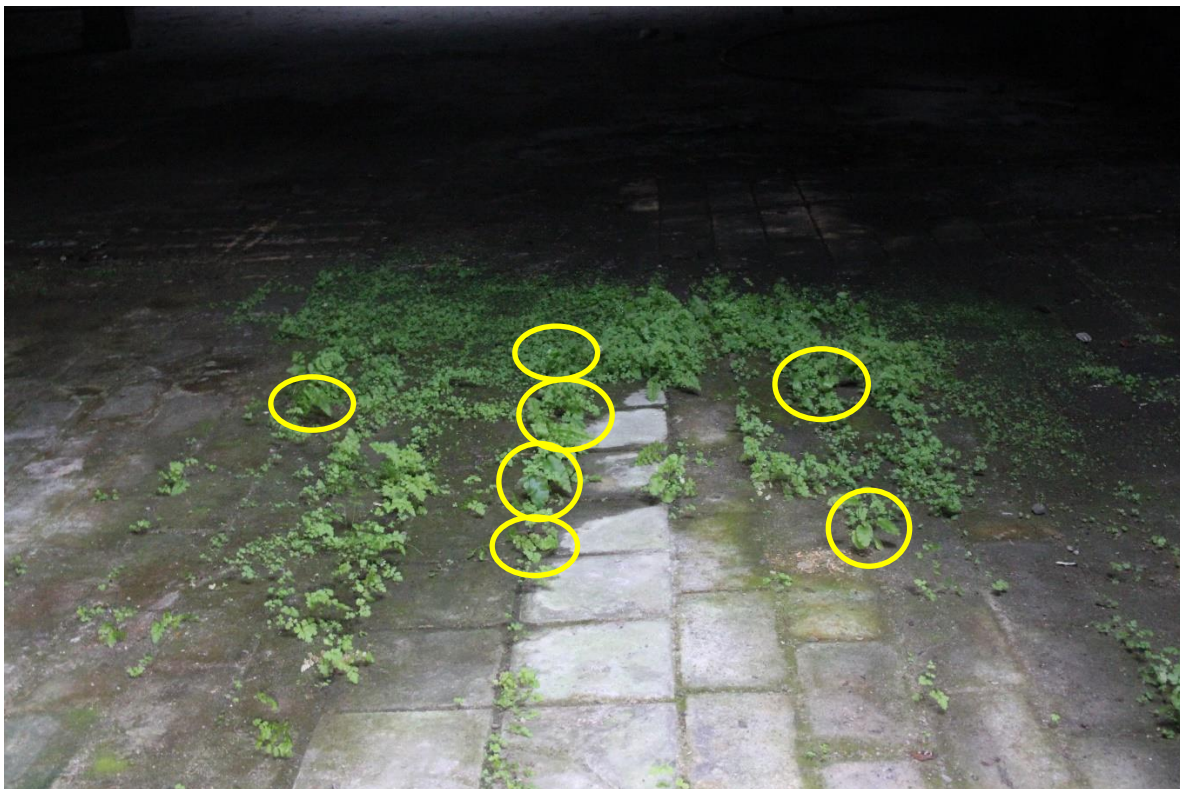
Foto 9: Varens op zolder (met diverse tongvarens)

| Aangetroffen soorten | Zomer 2014 | Zomer 2016 | Functies gebied | Opmerkingen |
|---|---|---|---|---|
| Tongvaren (foto 9)*** | | | Groeiplaatsen op zolder De Belgen | Enkele tientallen |

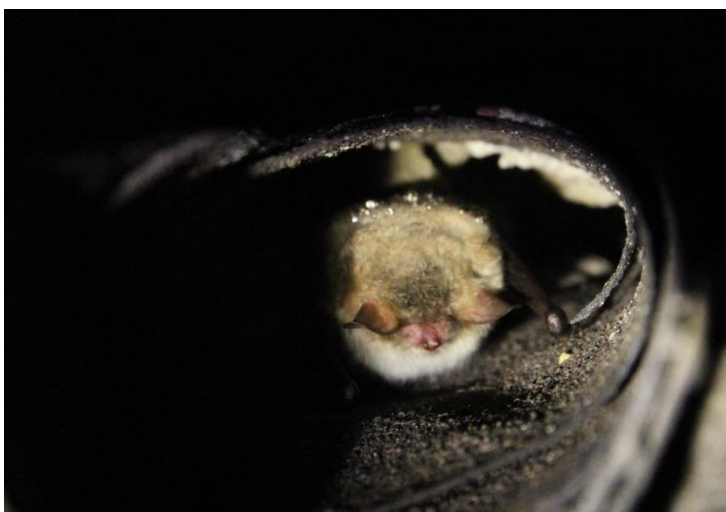
Foto 10: Op 25 januari 2017 zat er ineens een franjestaart in het westelijke deel van de kelder van de Eiffel

| Aangetroffen soorten | Zomer 2014 | Zomer 2016 | Functies gebied | Opmerkingen |
|---|---|---|---|---|
| Franjestaart (foto 10)<br><b>Beschermd:</b> Art. 3.5 (HR, bijlage IV) | | X | Overwintering in kelder van de Eiffel (vanaf januari) <sup>V*</sup> | 2 dieren (in westelijk deel van de kelder, afgesloten kelderdeel richting de Belgen) |

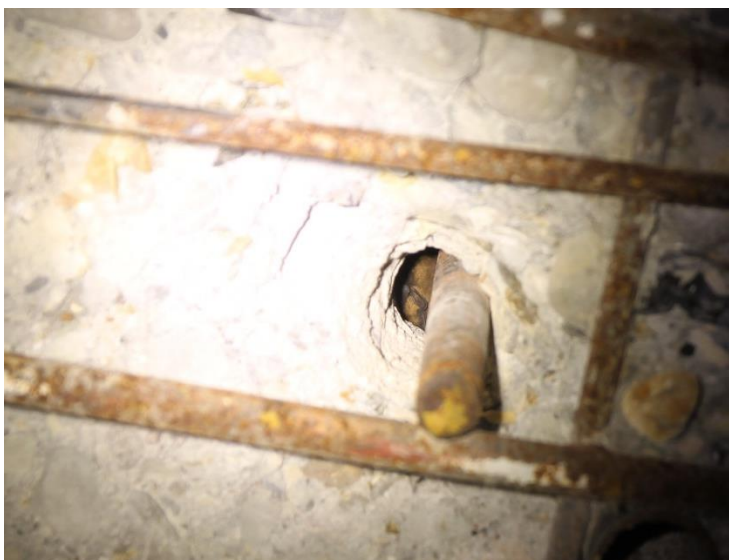
*Foto 11: In diverse boorgaten in het plafond zaten vanaf 25 januari gewone dwergvleermuizen*

| Aangetroffen soorten | Zomer 2014 | Zomer 2016 | Functies gebied | Opmerkingen |
|---|---|---|---|---|
| Gewone dwergvleermuis (foto 4)<br><b>Beschermd:</b> Art. 3.5 (HR, bijlage IV) | | X | Overwintering in kelder de Eiffel (vanaf januari) <sup>V*</sup> | 10 dieren in boorgaten van kelderruimte, 2 dieren in gang richting Timmerfabriek (oostelijk deel kelder Eiffel) |

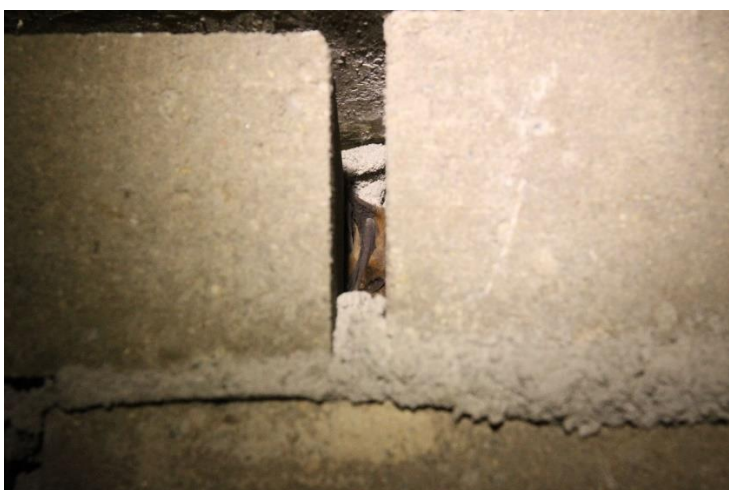
*Foto 12: Tussen de betonblokken in de afgesloten gang richting de Timmerfabriek (oostelijk deel van de Eiffel kelder) zaten in totaal 2 gewone dwergvleermuizen op 25 januari.*

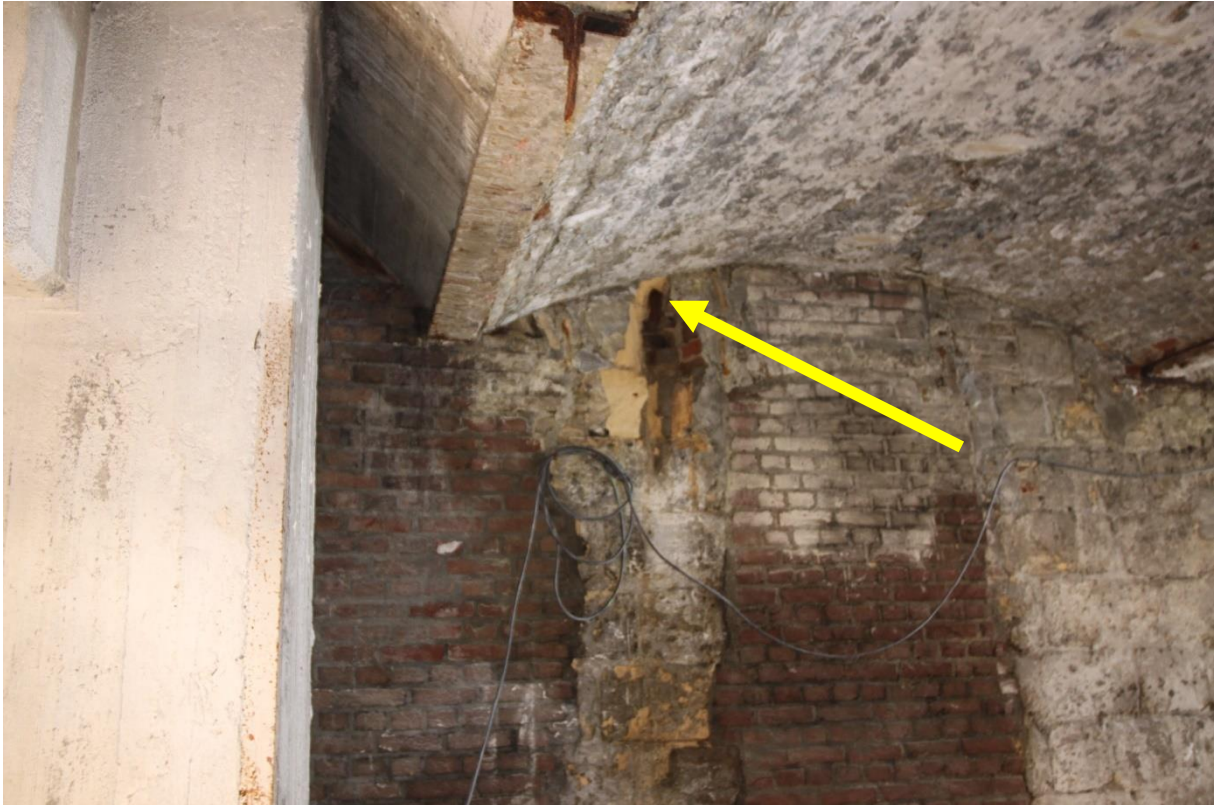
Foto 13: In de gewelfde kelder (westelijke deel van de kelderruimte van de Eiffel, richting de Belgen) is eveneens een franjestaart aangetroffen hoog weggekropen in dit gat, op de rand van de muur en het plafond

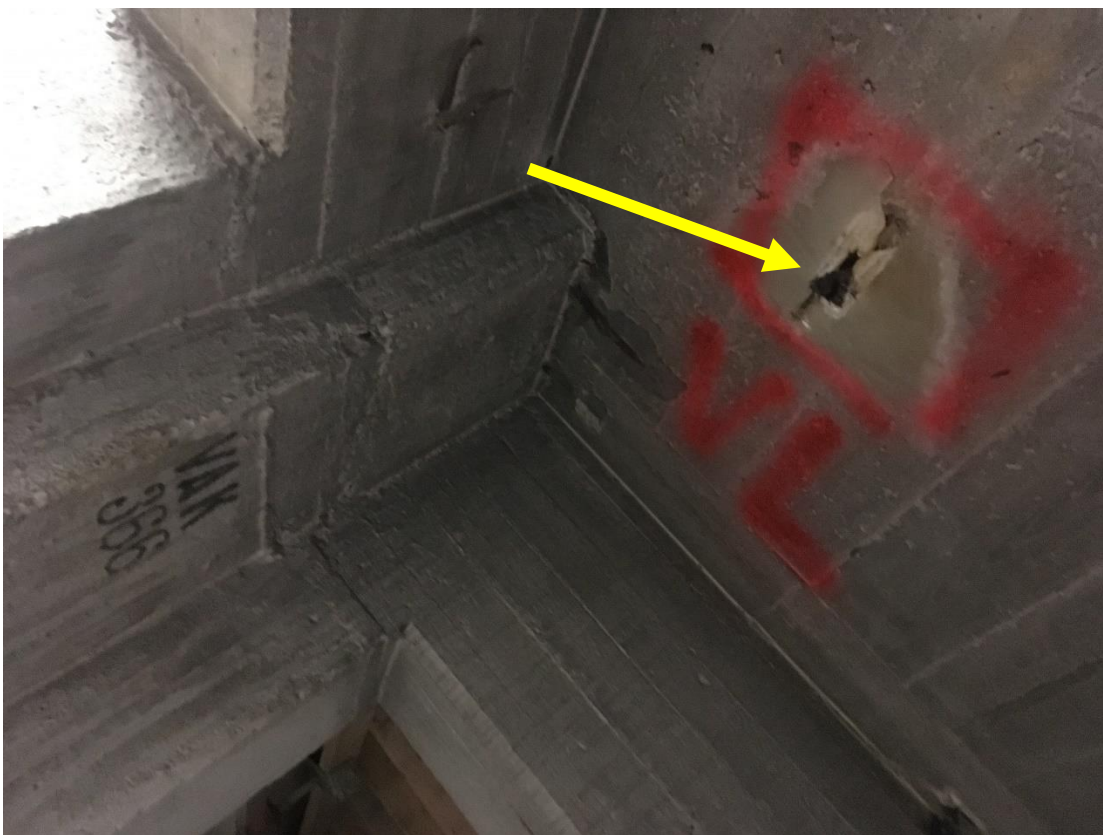
Foto 14: Op 30 januari is de gehele kelder nogmaals onderzocht en er zijn, ondanks gericht onderzoek op 25 januari weer nieuwe hangplekken aangetroffen van gewone dwergvleermuizen. Deze zijn gemarkeerd als op foto 14 te zien. Het ging in totaal om vijf plekken (op 25 en 30 januari aangetroffen).

Vanaf februari is er vervolgens wekelijks gecontroleerd of er nog vleermuizen aanwezig waren in de reeds bekende locaties (zoal gemarkeerd op foto 14) en of er onverhoopt nieuwe dieren aangetroffen zijn. Er zijn maatregelen getroffen om te zorgen dat de dieren in de westelijke gewelven (betreft de franjestaarten) en de oostelijke keldergang richting de Timmerfabriek niet verstoord zouden raken of zich kunnen verplaatsen richting het werkgebied in de kelder van de Eiffel. De gangen zijn afgezet met een houten frame en een plastic folie, zodat de ruimte waarin ze zitten afgesloten blijft van het werkterrein. Voordat dit is gedaan is gecontroleerd of er elders een uitgang is waar vleermuizen naar buiten konden gaan, en deze uitgangen zijn op verschillende plekken aangetroffen.

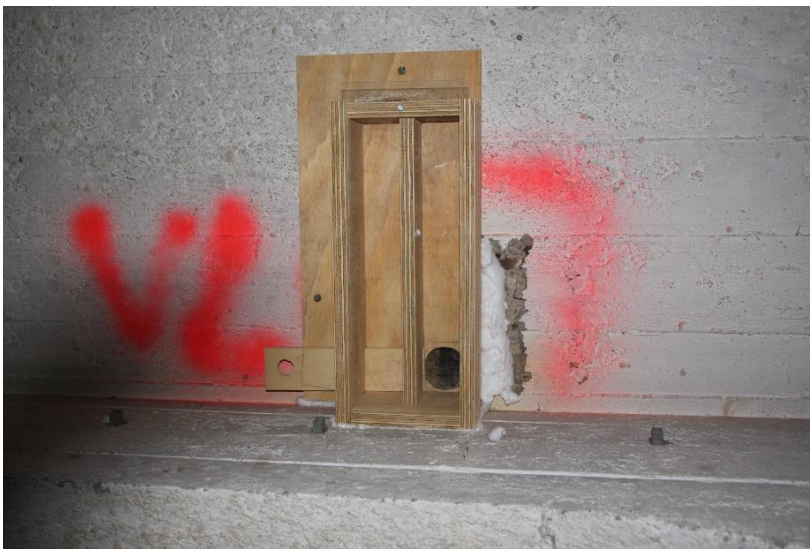
*Foto 15: Speciaal geplaatste vleermuiskast ter afscherming van de hangplek onder de opening waar vleermuizen zitten*

Ter plekke van de hangplekken zijn op 15 maart 2017 speciale vleermuiskasten (foto 15) geplaatst om te zorgen dat de dieren niet direct door de werkzaamheden verstoord raken. Op 13 april 2017 is geconstateerd dat alle overwinterende vleermuizen vertrokken waren uit de kelderruimte van de Eiffel.

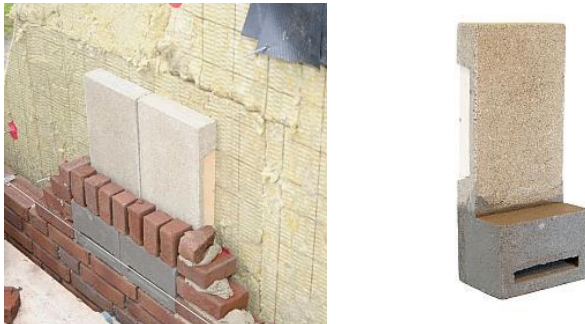
Foto 16: impressie van het toepassen van de inmetselfkast voor de gewone dwergvleermuis

- ✦ Ter mitigatie van de verblijfplaatsen voor gewone dwergvleermuis dienen permanente kasten ingemetseld te worden in de bestaande muur. Deze kasten (foto 16) geven via de achterzijde toegang tot gespouwde muren indien aanwezig. Indien geen spouwmuur

aanwezig is dienen meerdere kasten naast elkaar ingemetseld te worden, zodat dit een groter geheel aan verblijfplaats biedt. Om toegang te bieden tot de spouwmuur of naar naast gemetselde kasten dient alleen het houten zijwandje verwijderd te worden. In hoofdstuk 5.1 worden de locaties aangegeven op foto's waar deze verblijfplaatsen (los van elkaar of geclusterd) ingemetseld kunnen worden.

- ✚ Naast het inmetselfen van permanente verblijfplaatsen is het plaatsen van tijdelijke vleermuiskasten eveneens een vereiste uit de Flora- en faunawet. Deze kasten dienen aangeboden te worden als tijdelijke verblijfplaats, zodat de werkzaamheden uitgevoerd mogen worden ter plekke van hun oorspronkelijke verblijfplaats (middels ontheffing en in de minst gevoelige periode). De kasten dienen minimaal 3-6 maanden van te voren ter beschikking gesteld te worden ter gewinning. In 2016 zijn reeds 4 tijdelijke vleermuiskasten aangebracht op het gebouw van de Belgen, als alternatief voor de mogelijk aanwezige kraamkolonie in de Legio blokken. Hiertoe zijn model C kasten (conform maatvoering Soortenstandaard Gewone dwergvleermuis) toegepast (Vivara). Als permanente voorziening zijn in 2017 de kasten ingemetseld zoals op foto 16 afgebeeld.

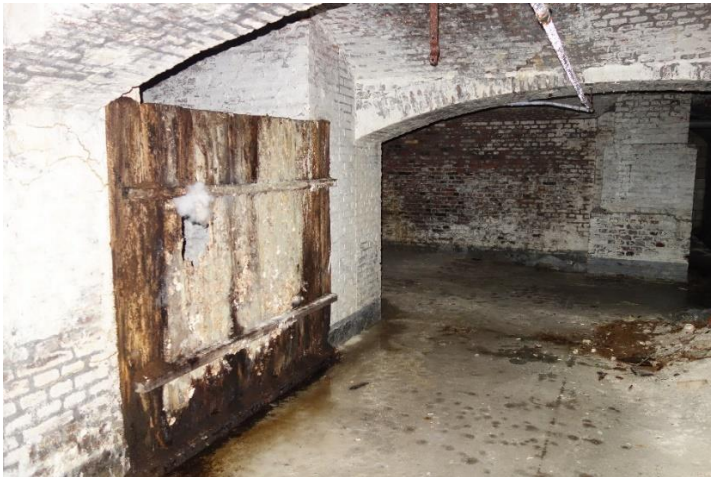
Foto 17: beeld van een gedeelte van de kelder onder het Spoorgebouw

In de huidige situatie geeft de kelder weinig wegkruipmogelijkheden en hangplekken voor vleermuizen. De muren en het plafond van de kelder zijn in goeie staat gebleven waardoor er ook maar weinig scheuren en gaten ontstaan zijn. Daarnaast dient er vanaf de buitenzijde van de kelder een nieuwe toegang te komen voor vleermuizen, omdat de huidige toegang inpandig ligt en in een gedeelte dat in de toekomst weer gebruikt gaat worden voor menselijke activiteiten.

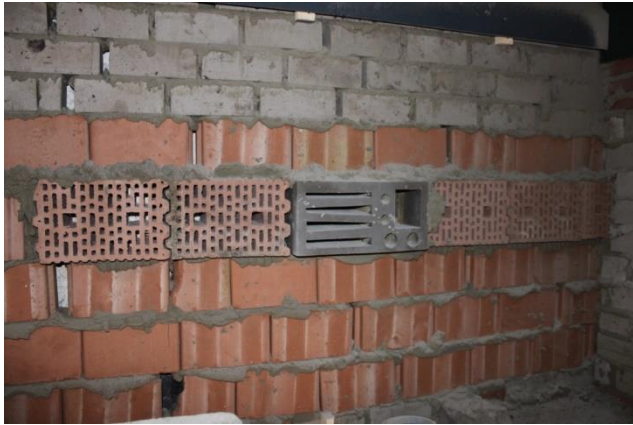
Foto 18: betonnen vleermuissteen ingemetseld tussen porotherm blokken in een vleermuiskelder in Oisterwijk

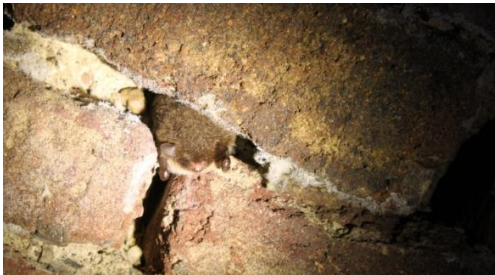
Foto 20; overwinterende watervleermuis in Fort Willem, in een open voeg in het plafond tussen de bakstenen

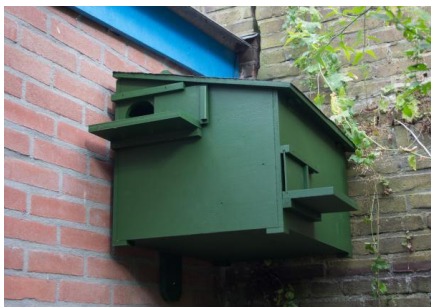
Foto 21: Steenmarterkast (foto: Zoogdiervereeniging)

Voor het mitigeren van voorzieningen van grondgebonden zoogdieren kan in het geval van het Sphinx noord terrein alleen volstaan worden met het plaatsen van speciaal vervaardigde steenmarter kasten. Deze kasten dienen aan de buitenzijde van de bebouwing aangebracht te worden op locaties waar de soort makkelijk vanaf de dakgoot, of de nok van een dak de kast kan betreden. Het plaatsen van 1 kast is voor dit terrein voldoende. De kast is in maart 2017 geplaatst op het Infocenter Belvédère. Andere voorzieningen, zoals het in pandig ter beschikking stellen van ruimtes, zijn niet nodig en/of gewenst voor deze locatie. Voor Steenmarter geldt dat ruimtelijke ingrepen verder vrijgesteld zijn tussen de periode 15 augustus tot en met februari.

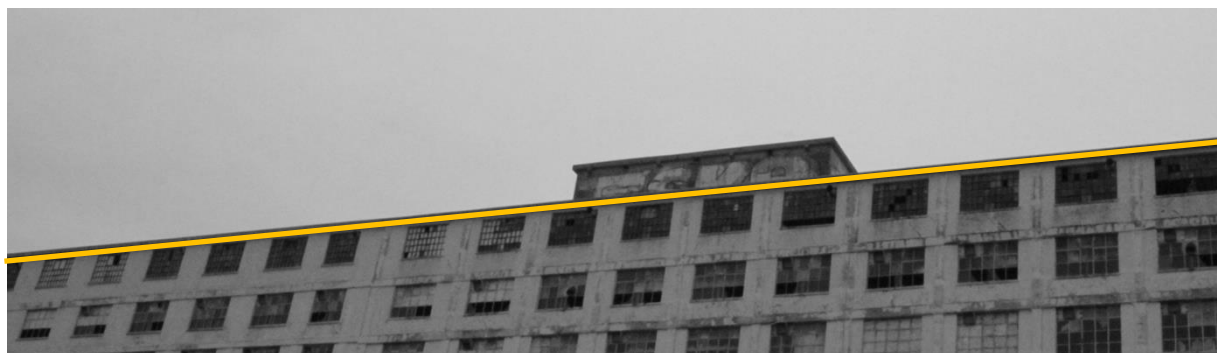
Foto 25: locaties voor gierzwaluw (oranje lijn)

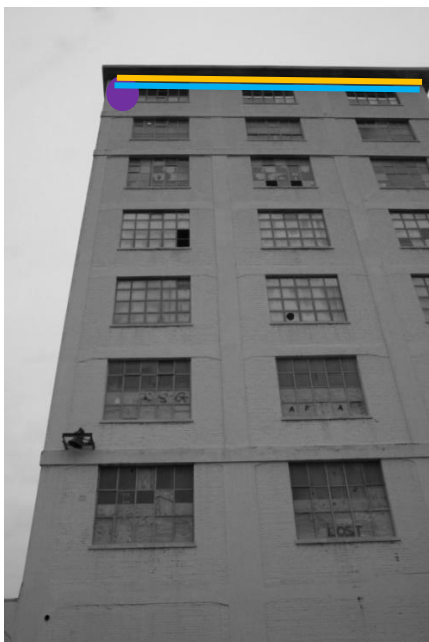
Foto 26: locaties voor torenvalk (paarse stip), gierzwaluw (oranje lijnen) en/of huiszwaluw (blauwe lijnen)

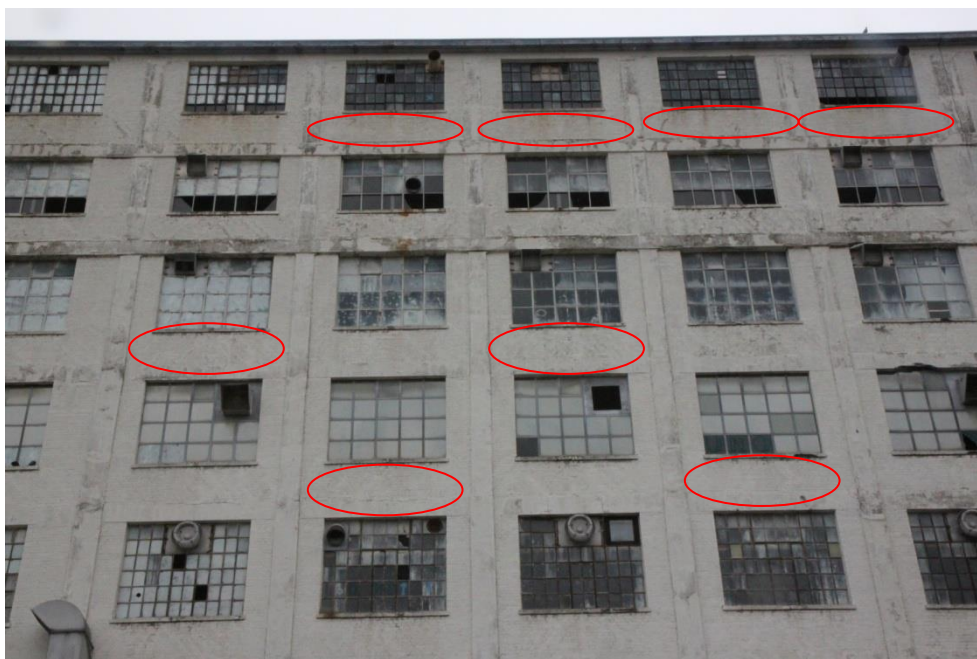
Foto 27: locaties voor vleermuizen (verspreidt over gehele gevel mogelijk)

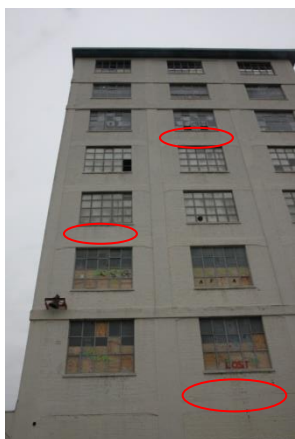
Foto 28: locaties voor vleermuizen (verspreidt over gehele gevel mogelijk)
