AANVULLEND BODEMONDERZOEK

TOEKOMSTIGE GROENVOORZIENING  
HEUGEMERSTRAAT

TE HEUGEM

| <b>Rapportnummer</b> | 12051452 |

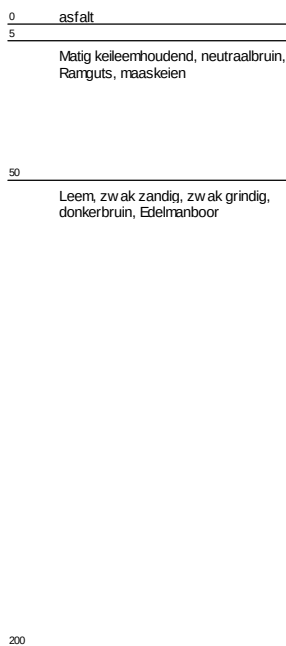
03

De bovengrond bestaat voornamelijk uit zwak tot sterk zandig leem en plaatselijk uit matig grindig, zwak siltig, zeer grof zand. In de bovengrond zijn plaatselijk maaskeien aangetroffen. De ondergrond bestaat hoofdzakelijk uit zwak tot matig grindig, zwak zandig leem.
