## Kozijnstaat gevelkozijnen

Project: Herbestemming Sint Agneskerk te Bunde  
Getekend:   
Werknummer: 61-230056  
Blad: GK-01  
Schaal / formaat: 1:50 / A3  
Datum: 23-01-24 / 25-01-24

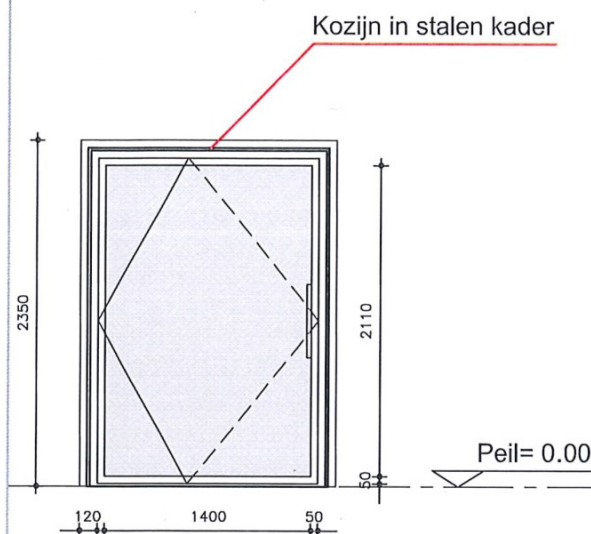
Merk S01  
Type: Stalen kozijn  
Glasvulling: Isolierend glas, HR++  
Positie: Woningtoegang woning B1 en B2, begane grond

Aantal: 5 getekend  
Zie detail 02

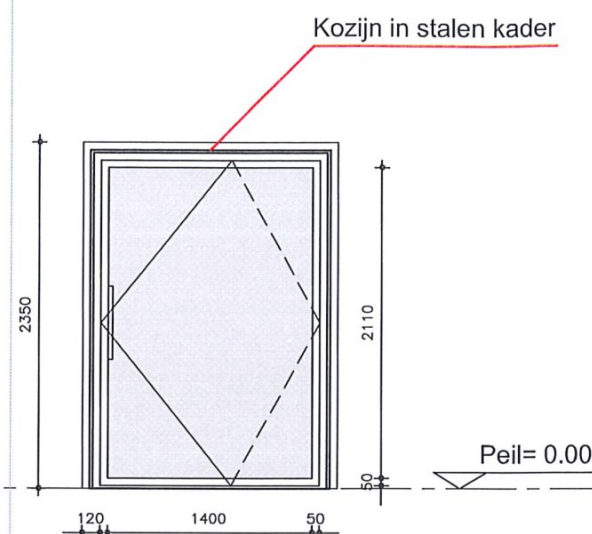
Merk S02  
Type: Stalen kozijn  
Glasvulling: Isolierend glas, HR++  
Positie: Achterdeur woning B1 en B2, begane grond

Aantal: 5 getekend  
Zie detail 03

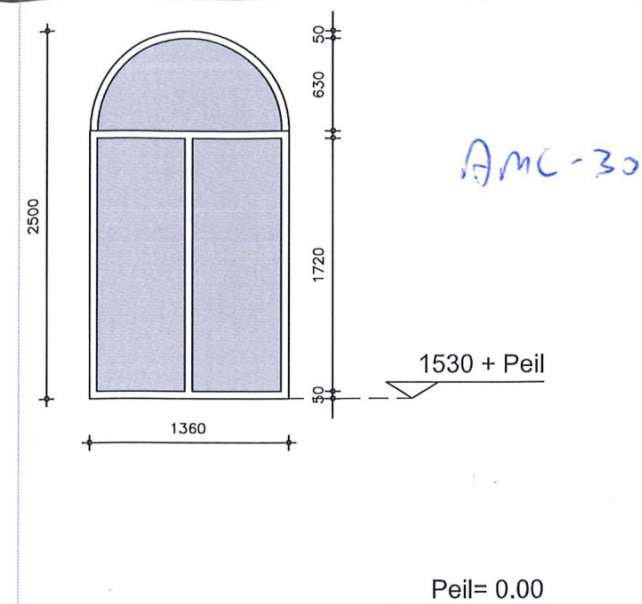
Merk S03  
Type: Stalen kozijn  
Glasvulling: Isolierend glas, HR++  
Positie: Achterzetraam begane grond, voorzijde

Aantal: 2 getekend

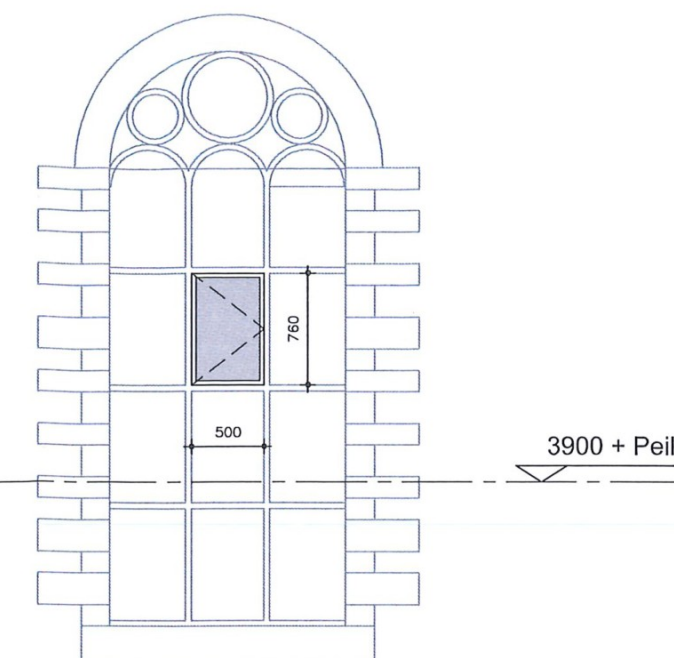
Merk B01  
Type: Draaideel in bestaand stalen kozijn  
Glasvulling: Enkel glas  
Positie: In bestaand kozijn, tpv woningtype B, 1e verdieping

Aantal: 5 getekend  
5 gespiegeld

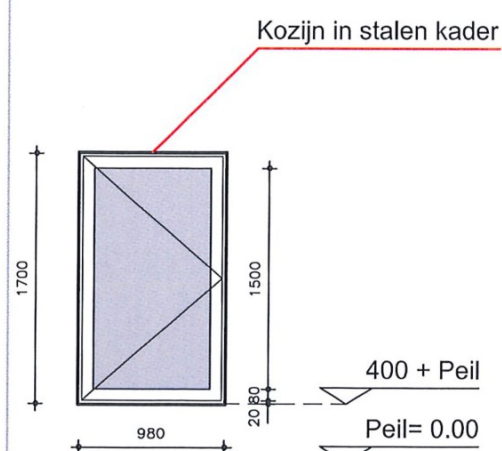
Merk S04  
Type: Stalen kozijn  
Glasvulling: Isolierend glas, HR++  
Positie: Raam zijbeuken, begane grond

Aantal: 1 getekend  
1 gespiegeld  
Zie detail 04

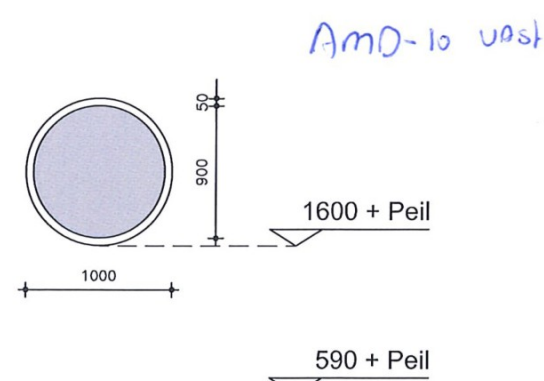
Merk S05  
Type: Stalen kozijn  
Glasvulling: Isolierend glas, HR++  
Positie: Achterzetraam tpv podium

Aantal: 2 getekend

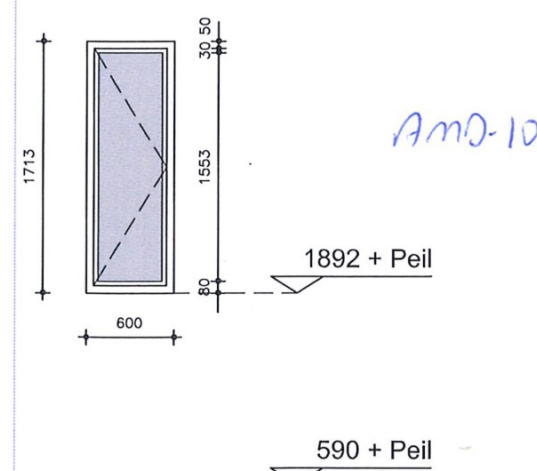
Merk S06  
Type: Stalen kozijn  
Glasvulling: Isolierend glas, HR++  
Positie: Achterzetraam sacristie, begane grond

Aantal: 2 getekend  
2 gespiegeld

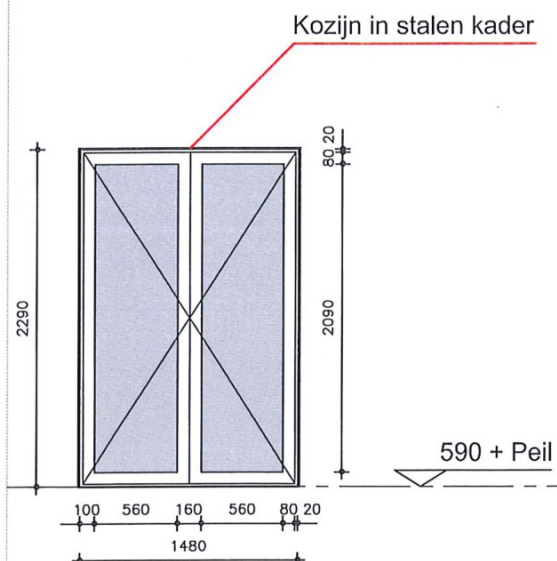
Merk S07  
Type: Stalen kozijn  
Glasvulling: Isolierend glas, HR++  
Positie: Dubbele deur sacristie

Aantal: 1 getekend  
Zie detail 05

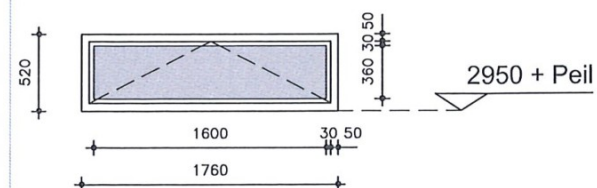
Merk S08-C \*  
Type: Stalen kozijn  
Glasvulling: Isolierend glas, HR++  
Positie: Achterzetraam woning B1 en B2, begane grond

Aantal: 10 getekend

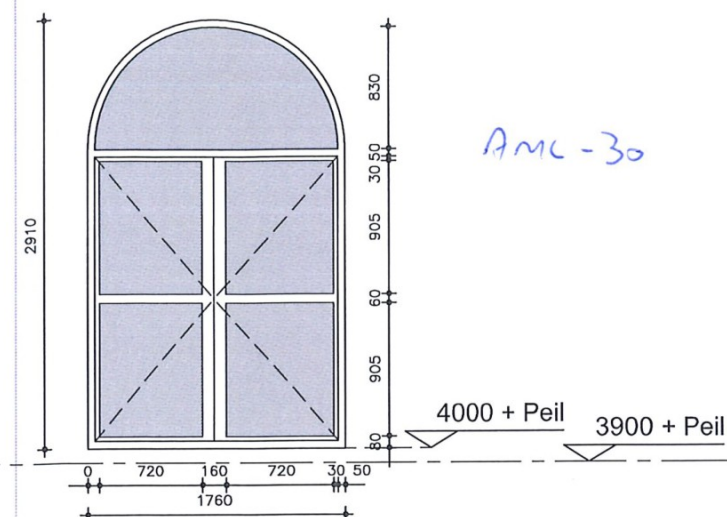
Merk S08  
Type: Stalen kozijn  
Glasvulling: Isolierend glas, HR++  
Positie: Achterzetraam woning B2, 1e verdieping

Aantal: 6 getekend  
Kozijn als bestaand, zoals woningtype A en B1

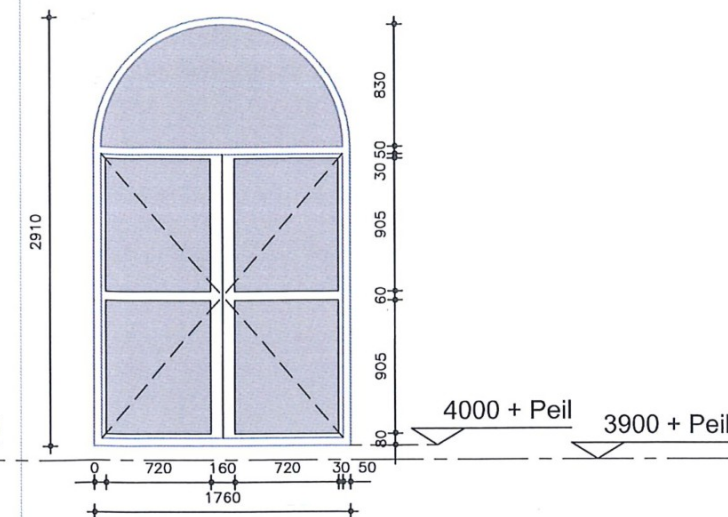
Merk B02  
Type: Nieuw HR++ glas in bestaand stalen achterzetkozijn  
Glasvulling: Isolierend glas, HR++  
Positie: Achterzetraam woningtype A en B1, 1e verdieping

Aantal: 4 getekend

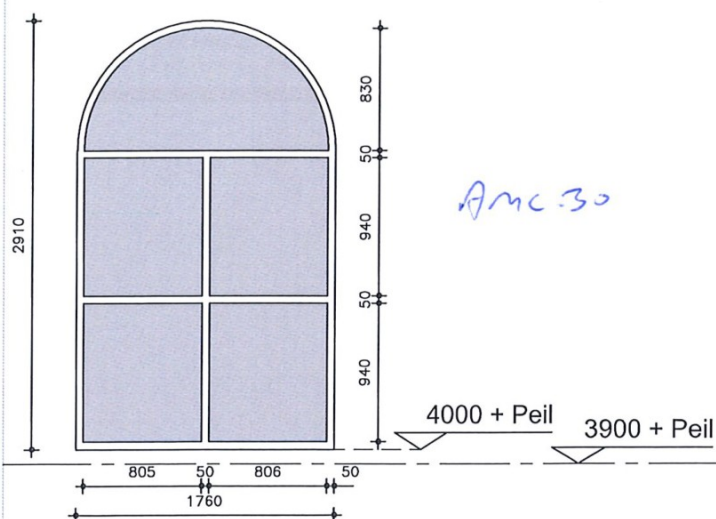
Merk S08-B  
Type: Stalen kozijn  
Glasvulling: Isolierend glas, HR++  
Positie: Achterzetraam zijbeuken, 1e verdieping

Aantal: 2 getekend

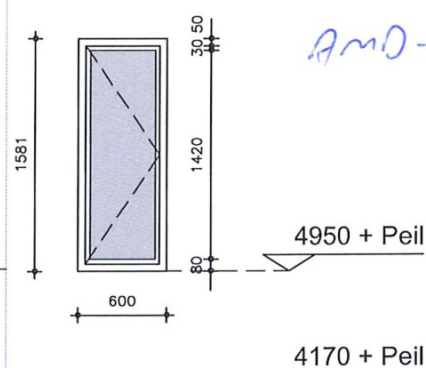
Merk S09  
Type: Stalen kozijn  
Glasvulling: Isolierend glas, HR++  
Positie: Achterzetraam sacristie, 1e verdieping

Aantal: 2 getekend  
2 gespiegeld

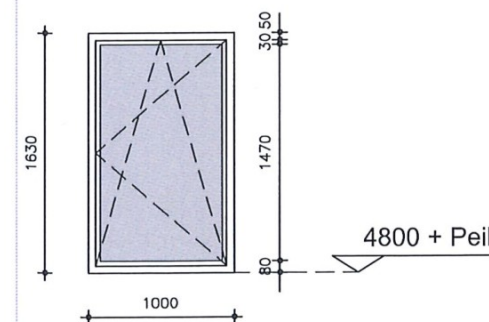
Merk S10  
Type: Stalen kozijn  
Glasvulling: Isolierend glas, HR++  
Positie: Draaikiepraam woning C, 1e verdieping

Aantal: 1 getekend  
1 gespiegeld

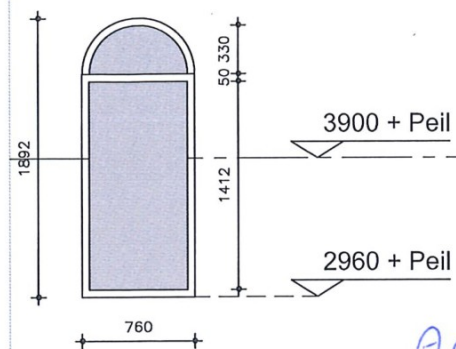
#### Merk S11 \*

Type: Stalen kozijn  
Glasvulling: Isolierend glas, HR++  
Positie: Achterzetraam woning C, Begane grond / 1e verdieping

Aantal: 2 getekend

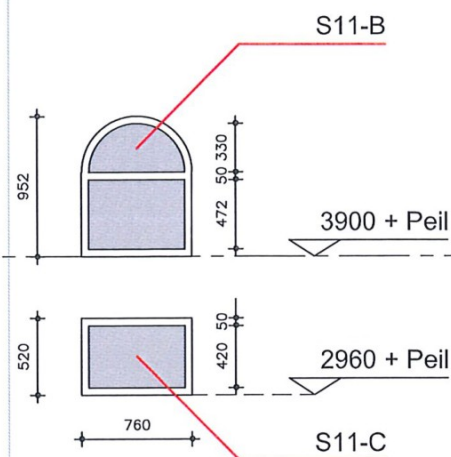
#### Merk S11-B \* / S11-C \*

Type: Stalen kozijn  
Glasvulling: Isolierend glas, HR++  
Positie: Achterzetraam woning C, begane grond en 1e verdieping

Aantal: 2 getekend

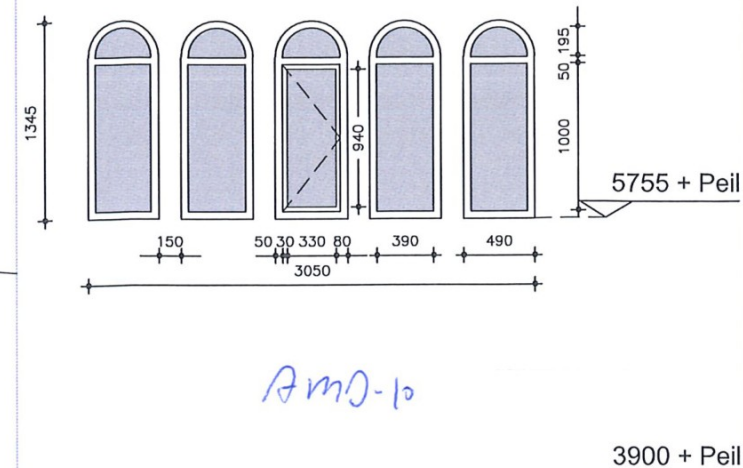
#### Merk S12 \*

Type: Stalen kozijn  
Glasvulling: Isolierend glas, HR++  
Positie: Achterzetramen voorzijde, 1e verdieping

Aantal: 1 getekend

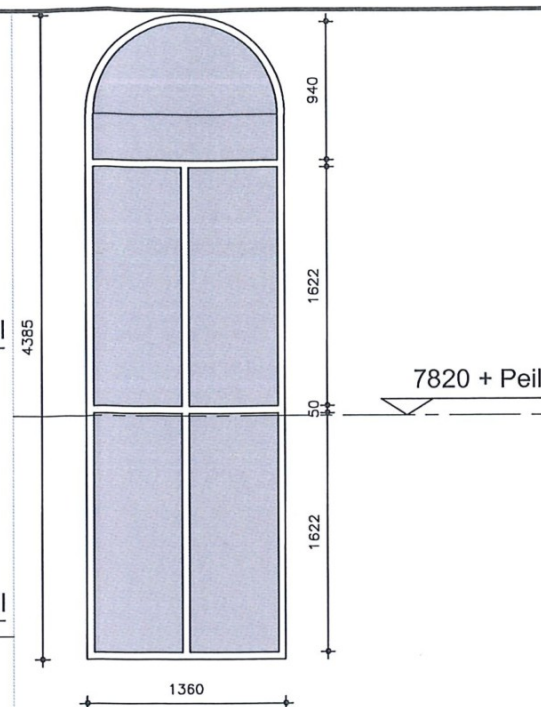
#### Merk S13 \*

Type: Stalen kozijn  
Glasvulling: Isolierend glas, HR++  
Positie: Achterzetraam linker toren, 1e / 2e verdieping

Aantal: 1 getekend

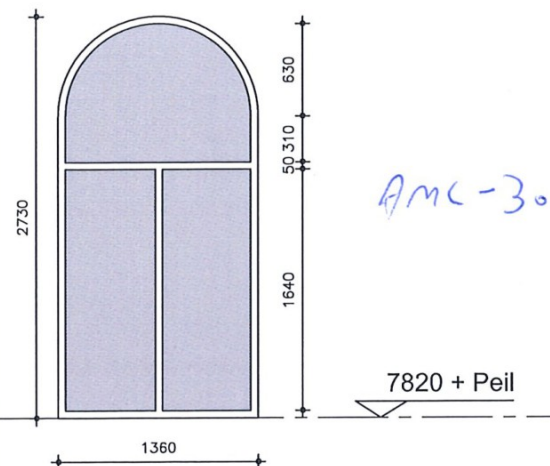
#### Merk S13-B \*

Type: Stalen kozijn  
Glasvulling: Isolierend glas, HR++  
Positie: Achterzetraam linker toren, 2e verdieping

Aantal: 1 getekend

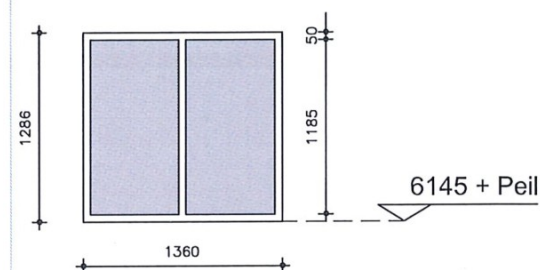
#### Merk S13-C \*

Type: Stalen kozijn  
Glasvulling: Isolierend glas, HR++  
Positie: Achterzetraam linker toren, 1e verdieping

Aantal: 1 getekend

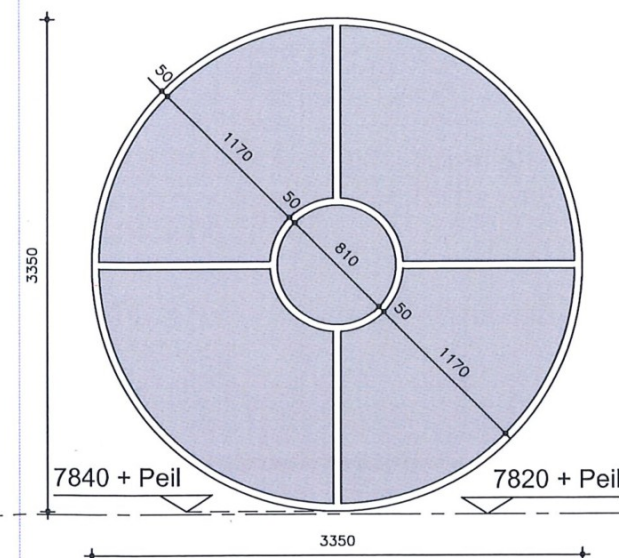
#### Merk S14 \*

Type: Stalen kozijn  
Glasvulling: Isolierend glas, HR++  
Positie: Achterzetramen voorzijde, 2e verdieping

Aantal: 1 getekend
