## **Voortoets Natuurwetgeving ten behoeve van KRW-berging en erosieknelpunt Slingerberg**

Gemeente Meerssen

20 maart 2015

BD2604-102-100

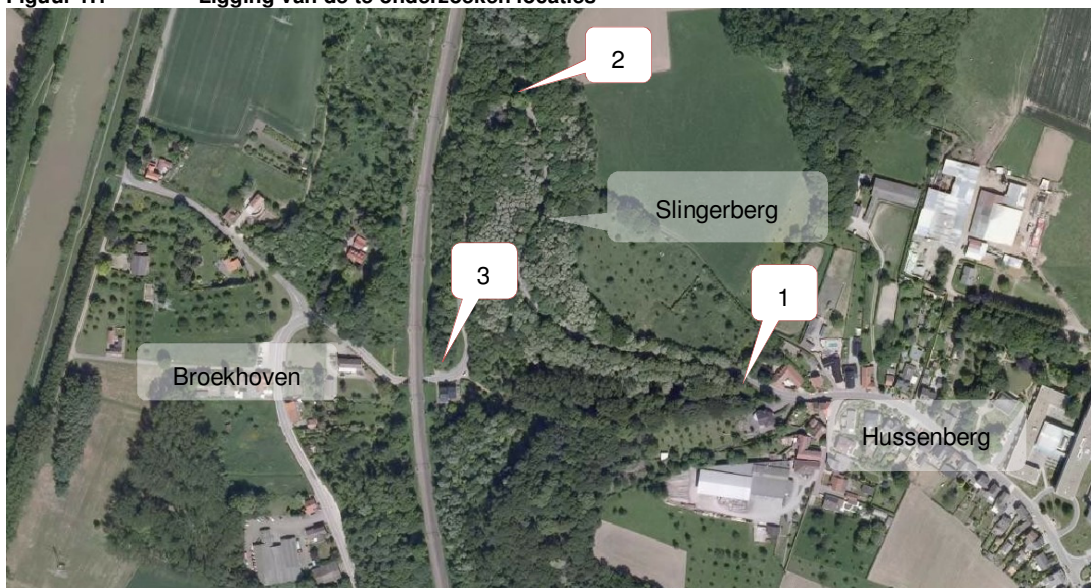
**Figuur 1.1** Ligging van de te onderzoeken locaties

Locatie 1 bevindt zich boven aan de Slingerberg net na het bebouwde gebied van Hussenberg. Hier bevindt zich ook de huidige overstort. Deze bestaat uit een taludbak uitgevoerd in beton met een krooshek en uitloop op grasbetontegels. Aan het einde van de grasbetontegels is een grote uitsnijding (erosievorming) in de berg ontstaan.

Locatie 2 bevindt zich halverwege de berg in de bocht.

Locatie 3 bevindt zich bij het begin van de overkluizing aan de andere kant van de weg tegenover Broekhoven nr. 10 (zie ook figuur 1.1). Deze locatie ligt tussen de weg en de spoordijk in.

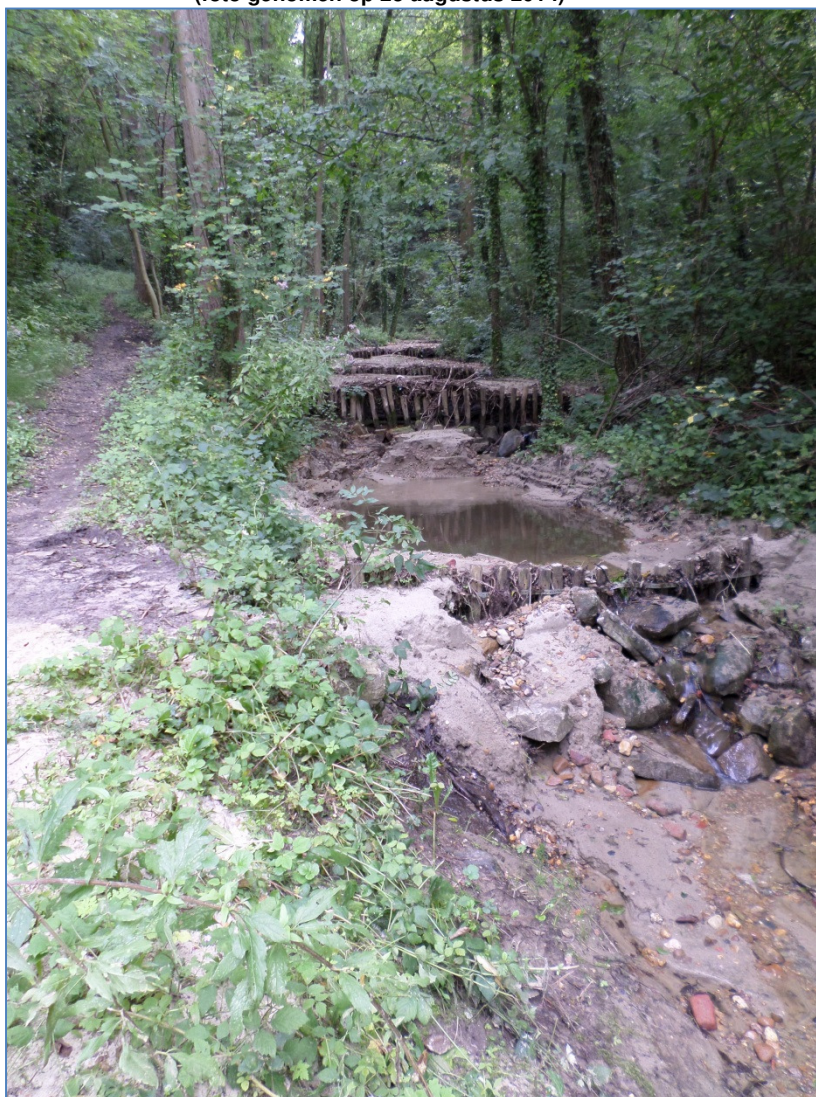
**Foto 1**                      **Zandvang onder aan de helling in de Hussenbeek ter hoogte van Broekhoven 10**  
(foto genomen op 25 augustus 2014)

Een specifiek knelpunt is een riooloverstort tussen Hussenberg en Broekhoven, wat zorgt voor erosie en eutrofiëring van het beekwater. Door de riooloverstort is hier een zwaar ingesleten dal waarvan de bekleding is ingestort (Beheerplan Bunder- en Elslöerbos, concept).

De sedimentatie in de zandvang onder aan de helling is onderhevig aan grote dynamiek. Vanwege deze dynamiek is spontane ontwikkeling van alluviaal bos langs de Hussenbeek op dit moment niet mogelijk.

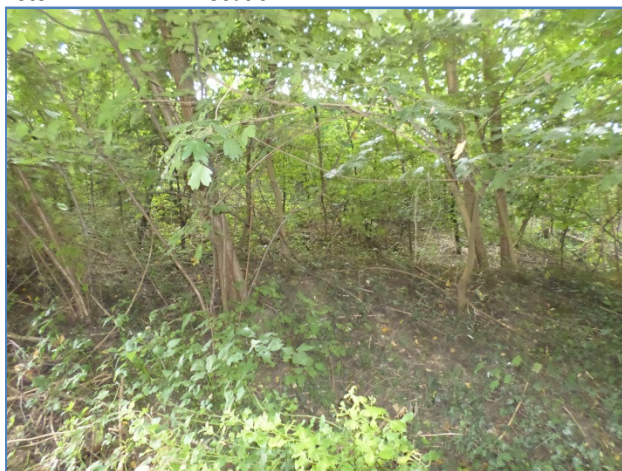
**Foto 1**                      **Locatie 1**

De begroeiing bestaat voornamelijk uit hazelaar, robinia, gewone esdoorn, sporkehout, gewone es en haagbeuk met een ondergroei van grote brandnetel, gewone braam, gele dovenetel en klimop.

Locatie 1 kan tot deze laatste, verruigde variant worden gerekend en kwalificeert zich daarmee slechts matig als habitatype.

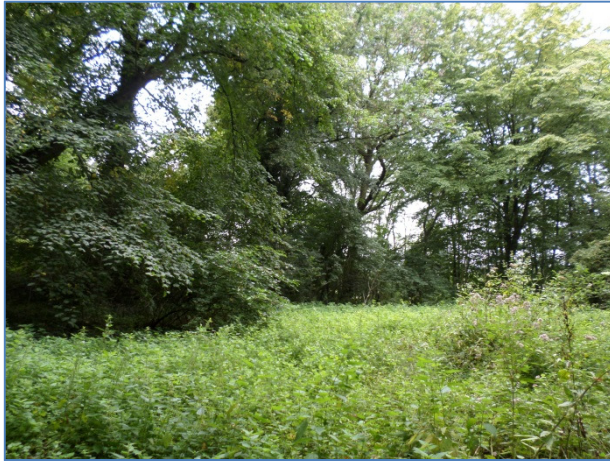
**Foto 2**      **Locatie 2**

Het betreft een meer open gebiedje te midden van bomen als winterlinde, gewone es, haagbeuk, ruwe berk, zoete kers en zomer eik en opgaande struiken als hazelaar en gewone vlier. De meer kruidachtige begroeiing bestaat uit koninginnekruid, grote brandnetel, klimop, gewone braam, gele dovenetel, groot hoefblad, wijfjesvaren en pitrus.

Locatie 2 kan tot dit type worden gerekend en kwalificeert zich daarmee als habitatype.

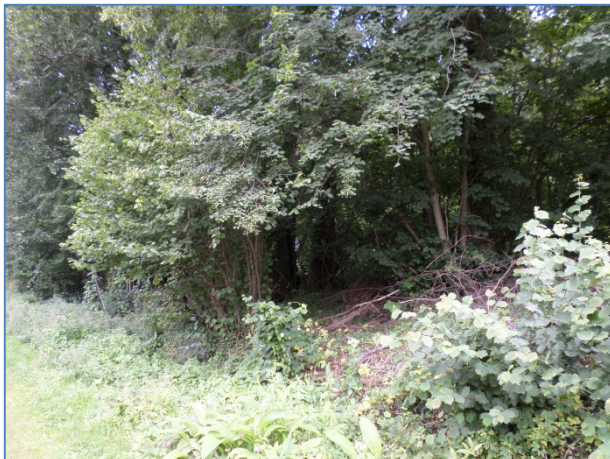
**Foto 3**      **Locatie 3**

Ook locatie 3 staat in de Basisvegetatiekartering Bunderbos en Ravensbos van Staatsbosbeheer gekwalificeerd als eiken-haagbeukenbos. De begroeiing ter plekke van locatie 3 bestaat uit volwassen gewone esdoorns, canadese populieren en haagbeuken met een soortenrijke ondergroei van gewone smeerwortel, hazelaar, gewone vlier, gele dovenetel, klimop en gevlekte aronskelk.

Locatie 3 kan tot dit type worden gerekend en kwalificeert zich daarmee als habitatype.

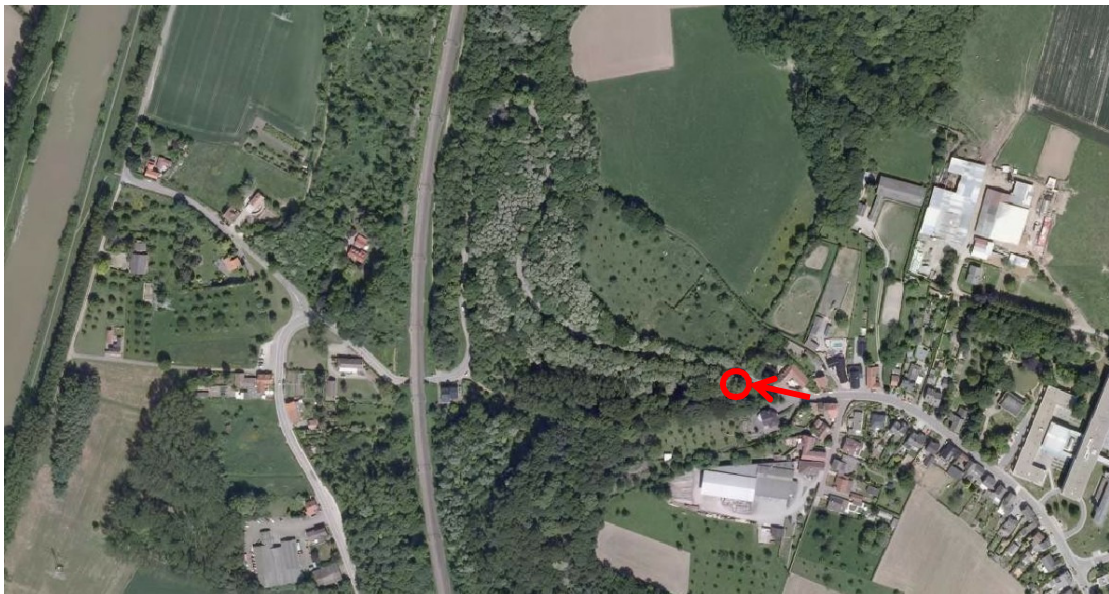
Het effect van het oppervlakteverlies/ruimtebeslag is op deze locatie gezien het feit dat hier een bestaande buffer aanwezig is en er geen habitatype is toegekend, minder van invloed dan op de andere twee locaties. De bestaande buffer sluit aan op de bestaande riolering, hier hoeft geen transportleiding te worden aangelegd. Daarnaast is de aanwezige begroeiing van mindere kwaliteit. De bomen die hier staan betreffen voornamelijk bosopslag en weinig tot geen volwassen exemplaren.
