## Rapport

verkennend bodemonderzoek

*Projectnaam* [Redacted]  
*Projectnummer* B2656

*Aantal pagina's* 9 (exclusief bijlagen)  
*Datum* 12 maart 2021

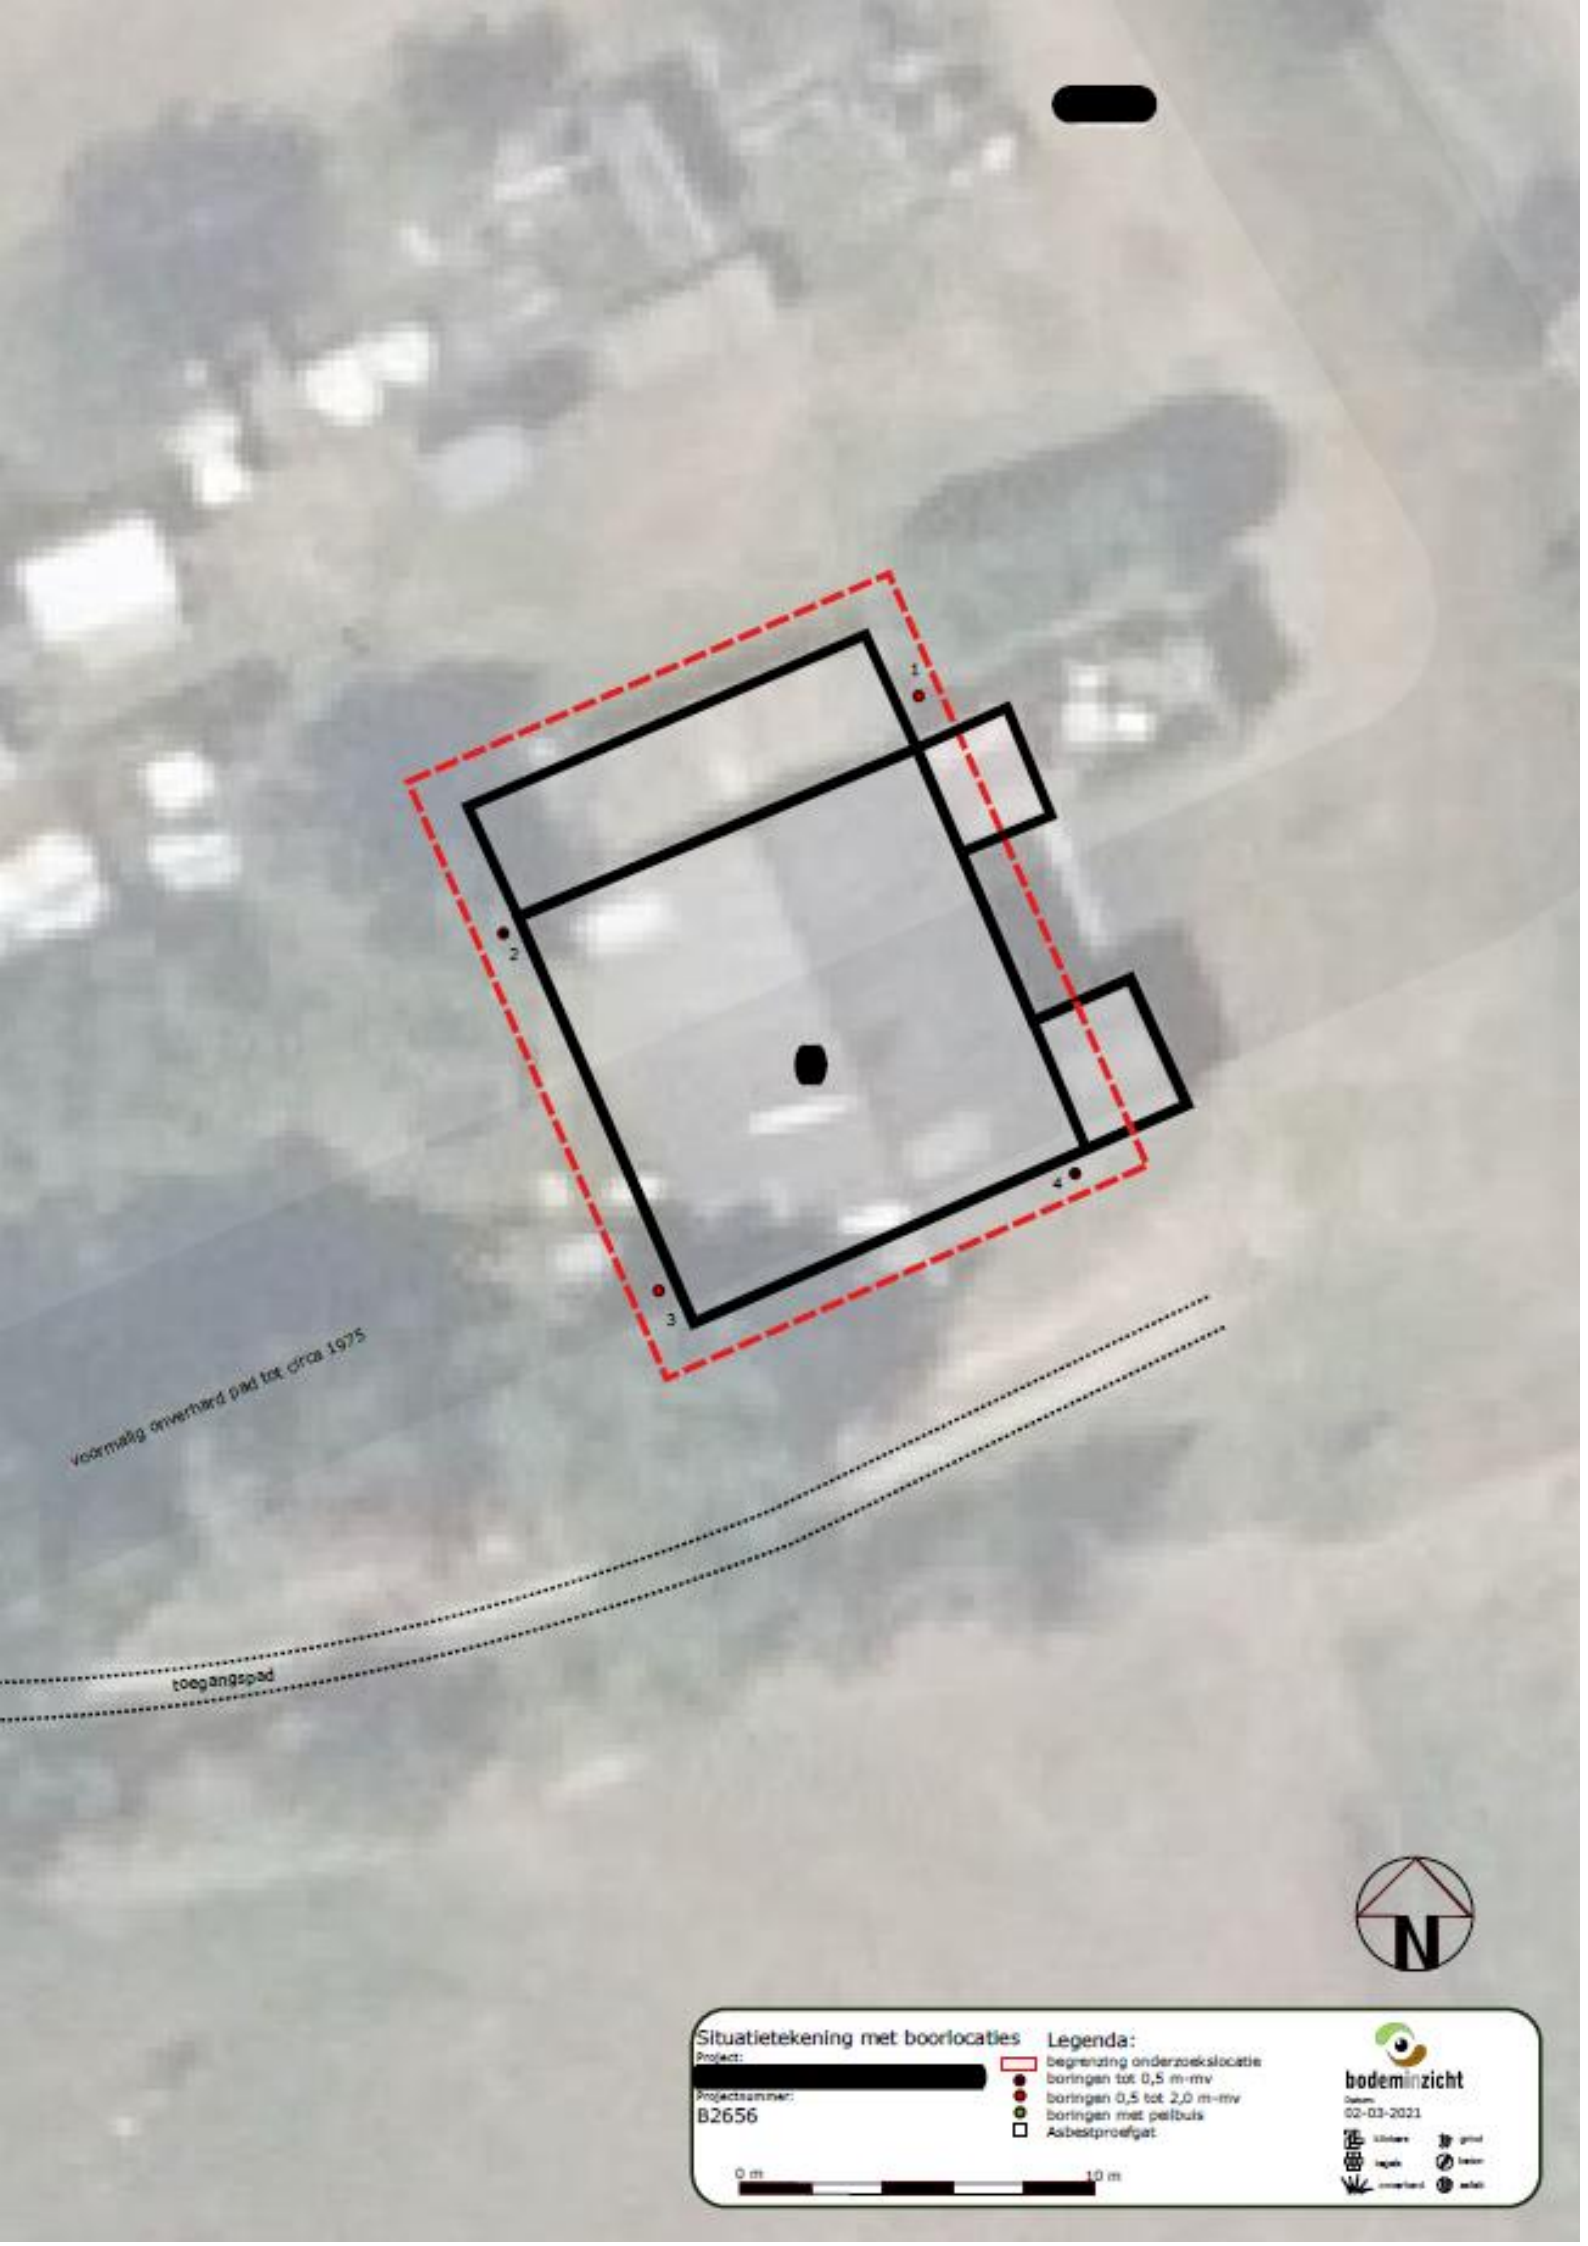
**Situatietekening met boorlocaties**

### Situatietekening met boorpunten

- [red dashed line] begrenzing onderzoekslocatie
- [red dot] boringen tot 0,5 m-mv
- [red dot] boringen 0,5 tot 2,0 m-mv
- [green dot] boringen met peilbuis
- [black outline] Asbestproefgat

- In bijlage 2 is de plaats van de meetpunten in de situatietekening opgenomen.
- Voor de gedetailleerde boorprofielbeschrijvingen per boring wordt verwezen naar bijlage 3.
- In bijlage 6 zijn de veldwerkrapportages opgenomen

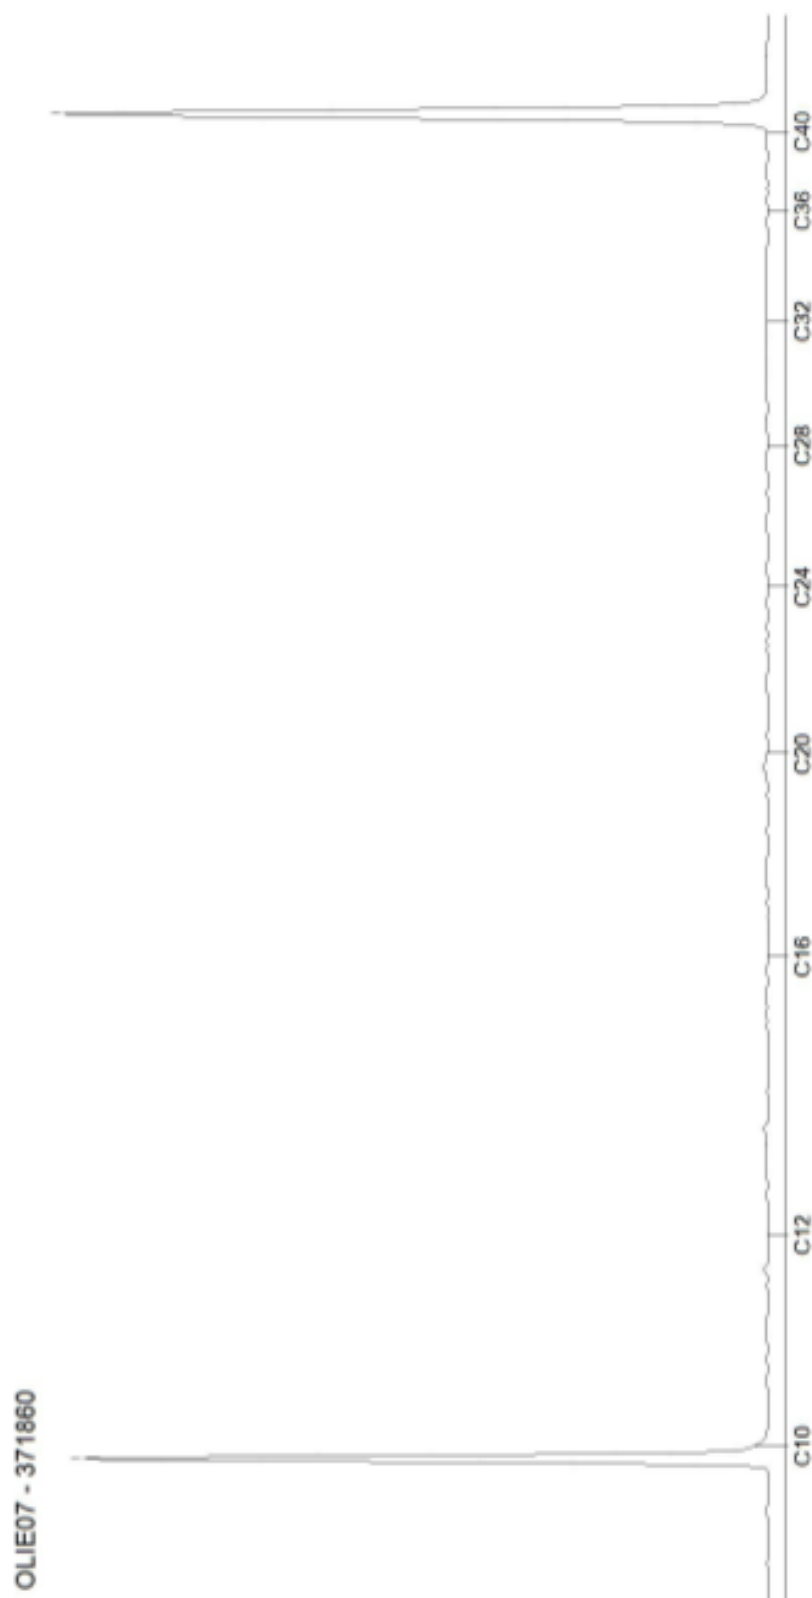
CHROMATOGRAM for Order No. 1018099, Analysis No. 371860, created at 02.03.2021 09:31:41

Monster beschrijving: OG1 01 (50-100) 01 (150-200) 03 (50-100) 03 (100-150)
