**VERKENNEND BODEMONDERZOEK  
VOLGENS NEN 5740  
HALDERWEG ONG. TE MOLENHOEK**

Opdrachtgever : Antea Group  
Postbus 40  
4900 AA Oosterhout

Projectnummer : ANL21-6504-1  
Periode onderzoek : Maart - april 2022  
Datum rapportage : 21 april 2022

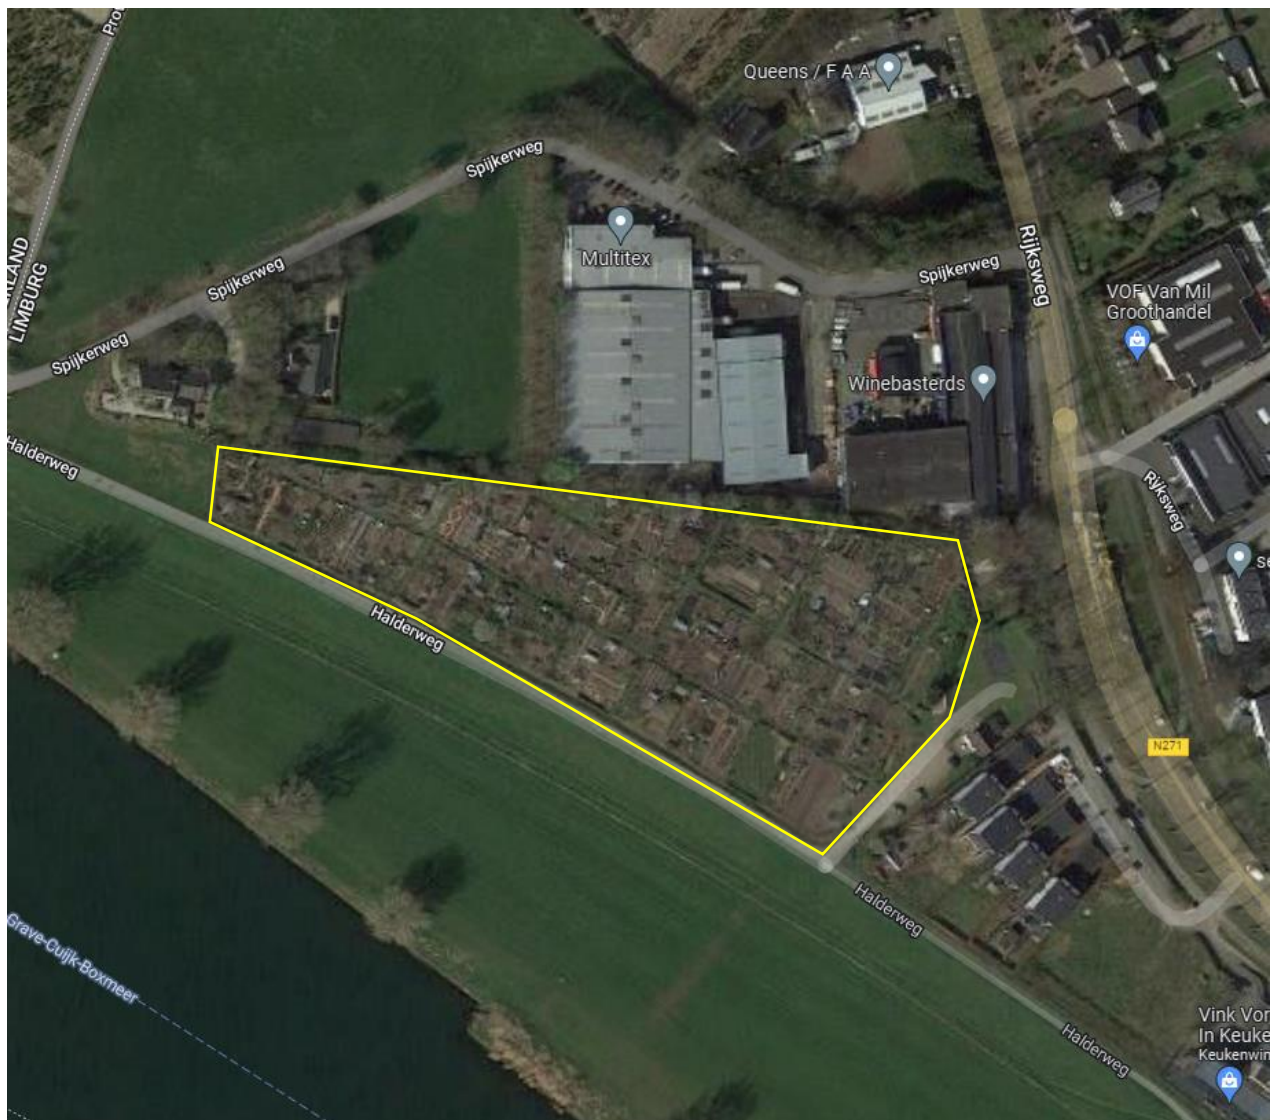
Figuur 9: Onderzoekslocatie (gele arcering) weergegeven op luchtfoto van 2022. Bron: Google Earth
