VERKENNEND BODEMONDERZOEK

RIJKSWEG 187

TE MOOK

| <b>Rapportnummer</b> | 15101918 |

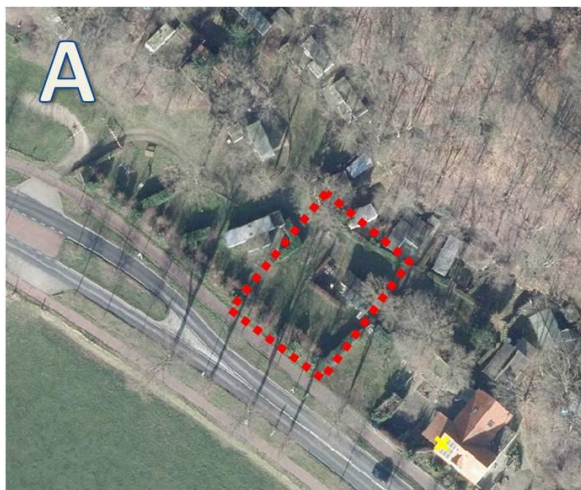
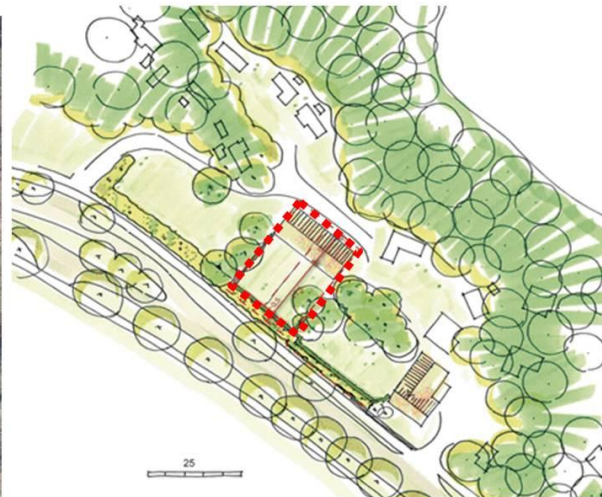
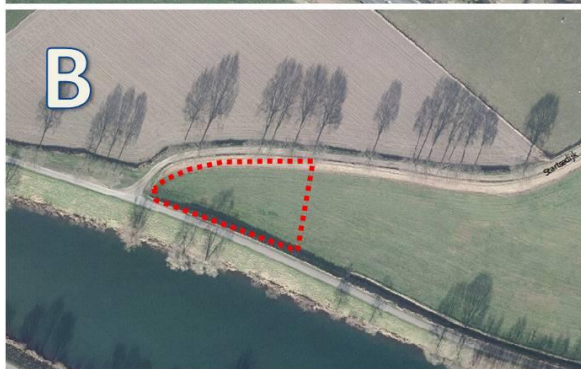
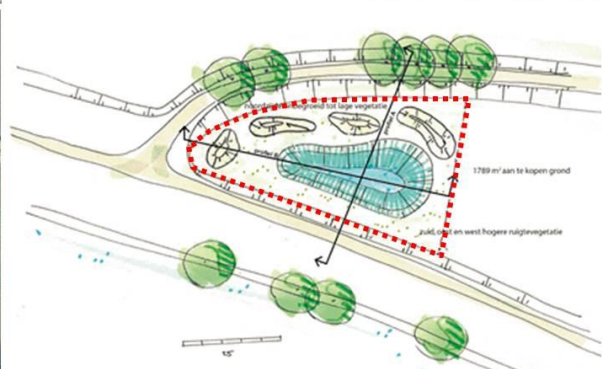
Beide locaties zijn op onderstaande afbeeldingen weergegeven.

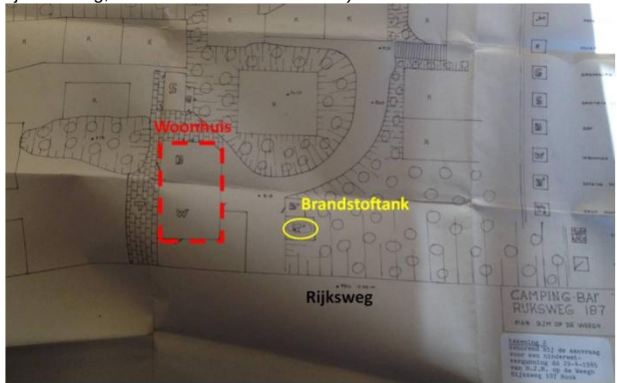
| Naam aanvrager | Datum vergunning | Omschrijving vergunning |
|---|---|---|
| B.J.M. op de Weegh | 14 januari 1986 | Oprichten van een stalling/berging voor gasflessen, gastank en een ondergrondse olietank op perceel A 2520. Onderstaande geeft de bijbehorende tekening weer, alsmede de locatie van de brandstoftank (oost-zijde woning, buiten de onderzoekslocatie). <div data-bbox="769 1464 1388 1845" data-label="Image"> </div> |

Op 26 juni 2001 is door de heer Vendel een controle uitgevoerd. Hierbij is geconstateerd dat de aanwezige brandstoftank wel leeg en deels afgevuld is met zand, maar niet gereinigd is. De brandstofopslag is voor 1 maart 1993 beëindigd. Het voornemen bestaat om de tank op 13 februari 2003 te laten saneren door Chemoclean bv. Op 8 mei 2003 is wederom een controle uitgevoerd, waarbij geen gebreken met betrekking tot de bodem zijn geconstateerd. Voor zover bij de opdrachtgever en de gemeente Mook en Middelaar bekend, heeft er op de onderzoekslocatie zelf nimmer opslag van oliehoudende producten in ondergrondse of bovengrondse tanks plaatsgevonden.

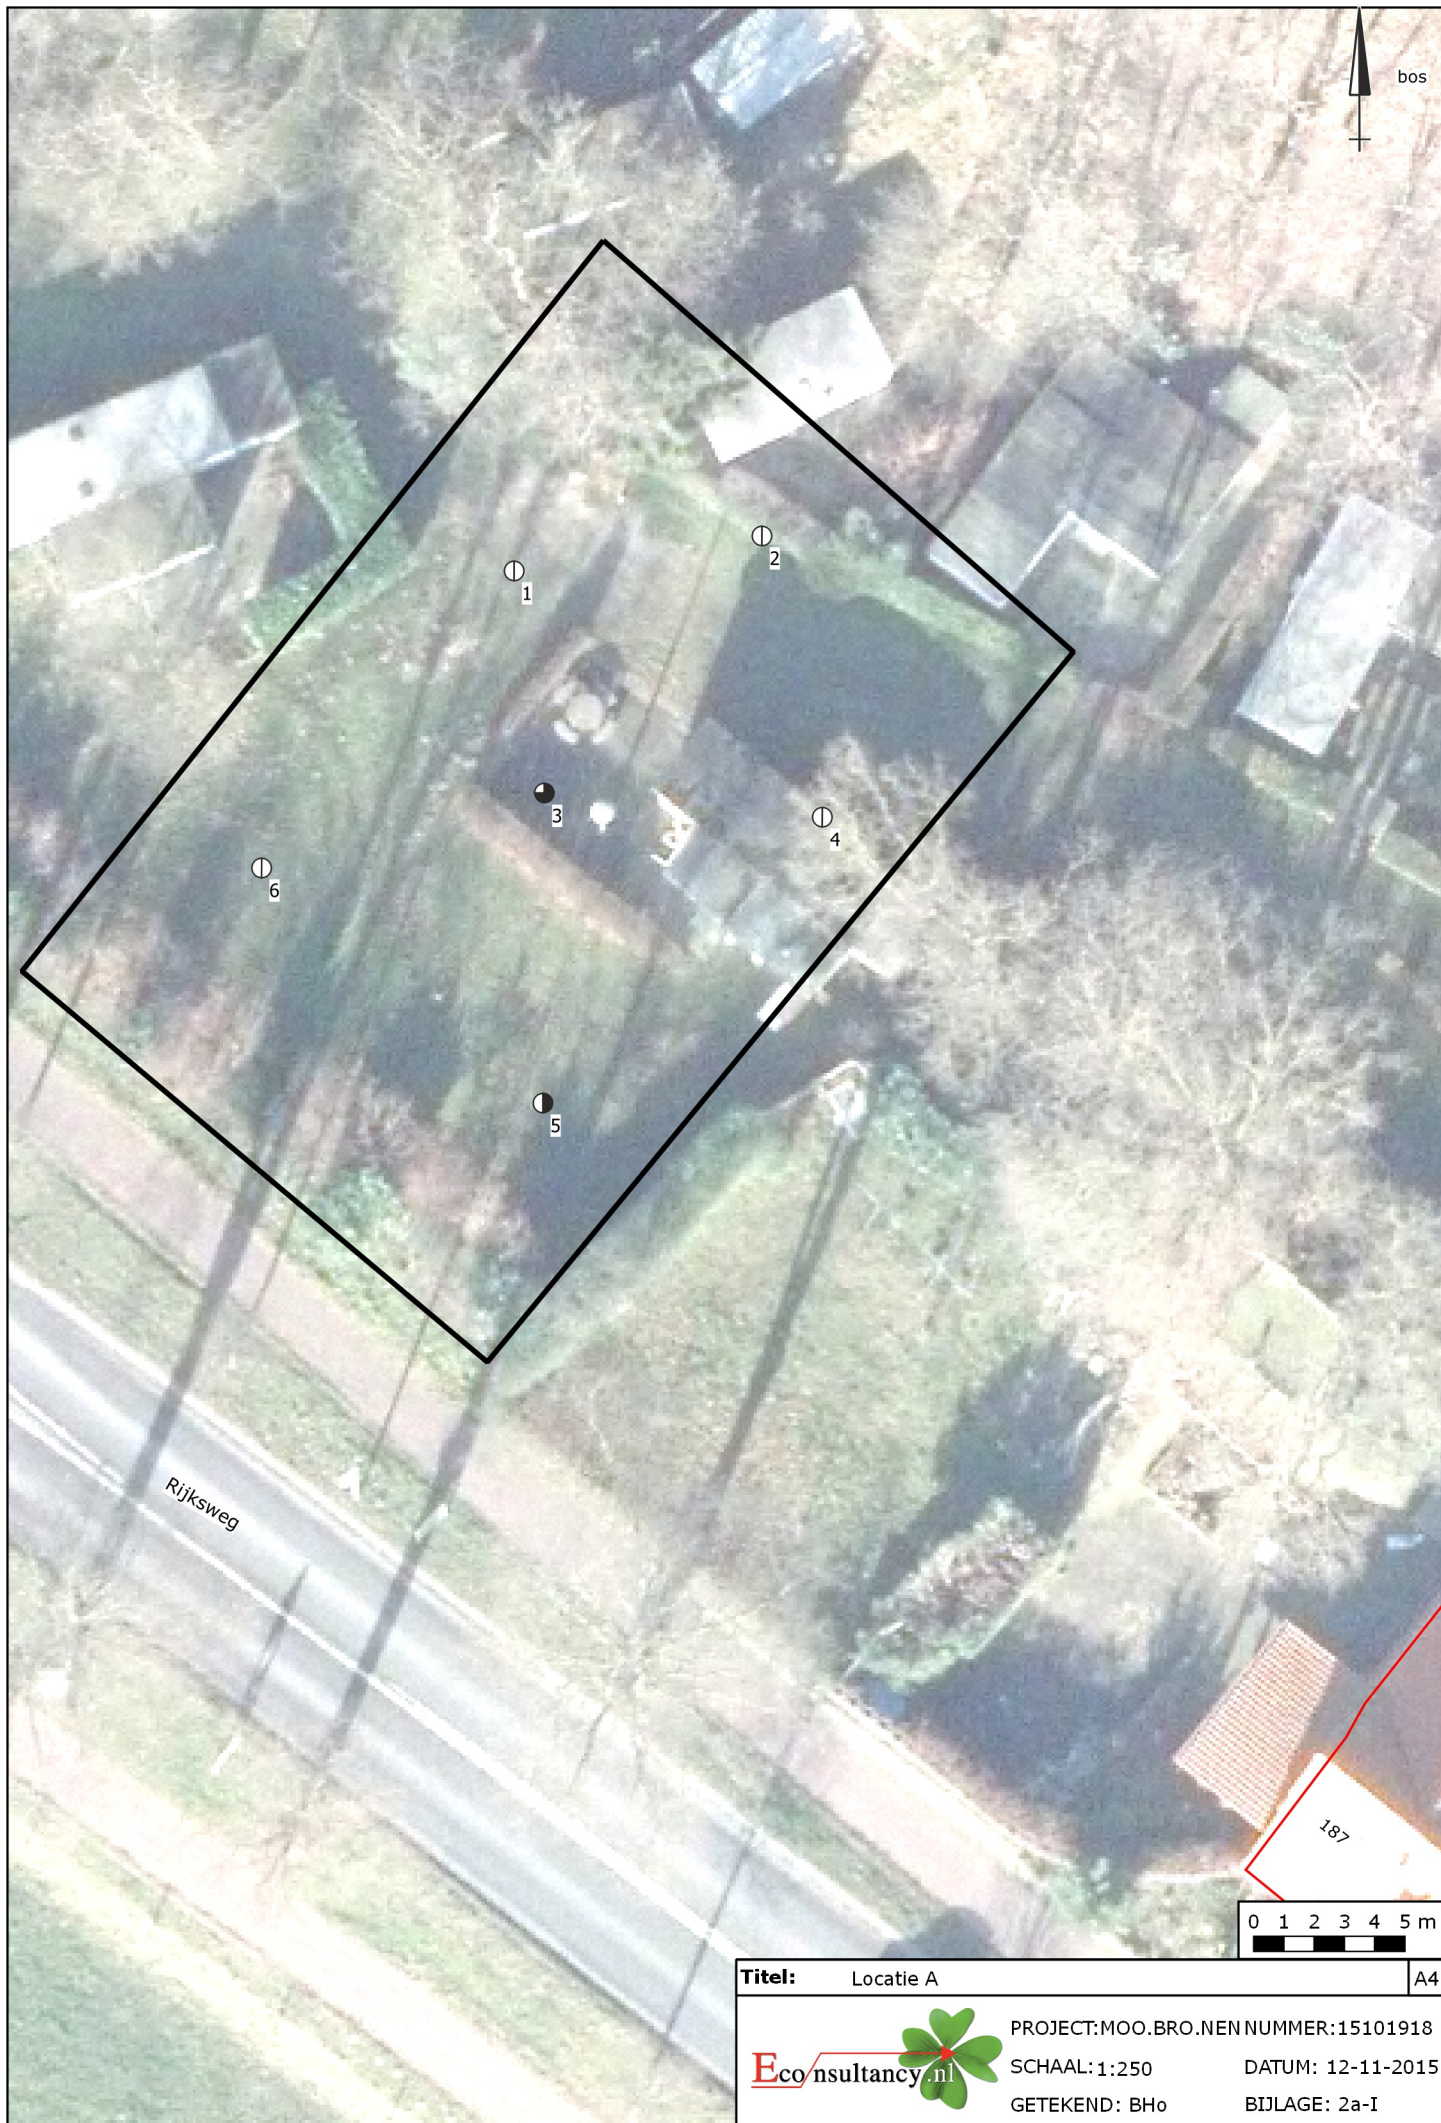
PROJECT: MOO.BRO.NEN NUMMER: 15101918  
SCHAAL: 1:250      DATUM: 12-11-2015  
GETEKEND: BHo      BIJLAGE: 2a-I

Tijdens het opstellen van het boorplan is rekening gehouden met de doelstellingen en de richtlijnen, die geformuleerd zijn in de inleiding. Daarnaast is rekening gehouden met de gegevens voortvloeiend uit het vooronderzoek en de ligging van kabels en leidingen. Daar het grondwater zich dieper dan 5,0 m -mv bevindt, heeft er conform de NEN 5740 geen grondwateronderzoek plaatsgevonden. Bijlage 2a bevat de locatieschets met daarop aangegeven de situering van de boorpunten. In bijlage 3 zijn de boorprofielen opgenomen.

**Titel:** Locatie A A4

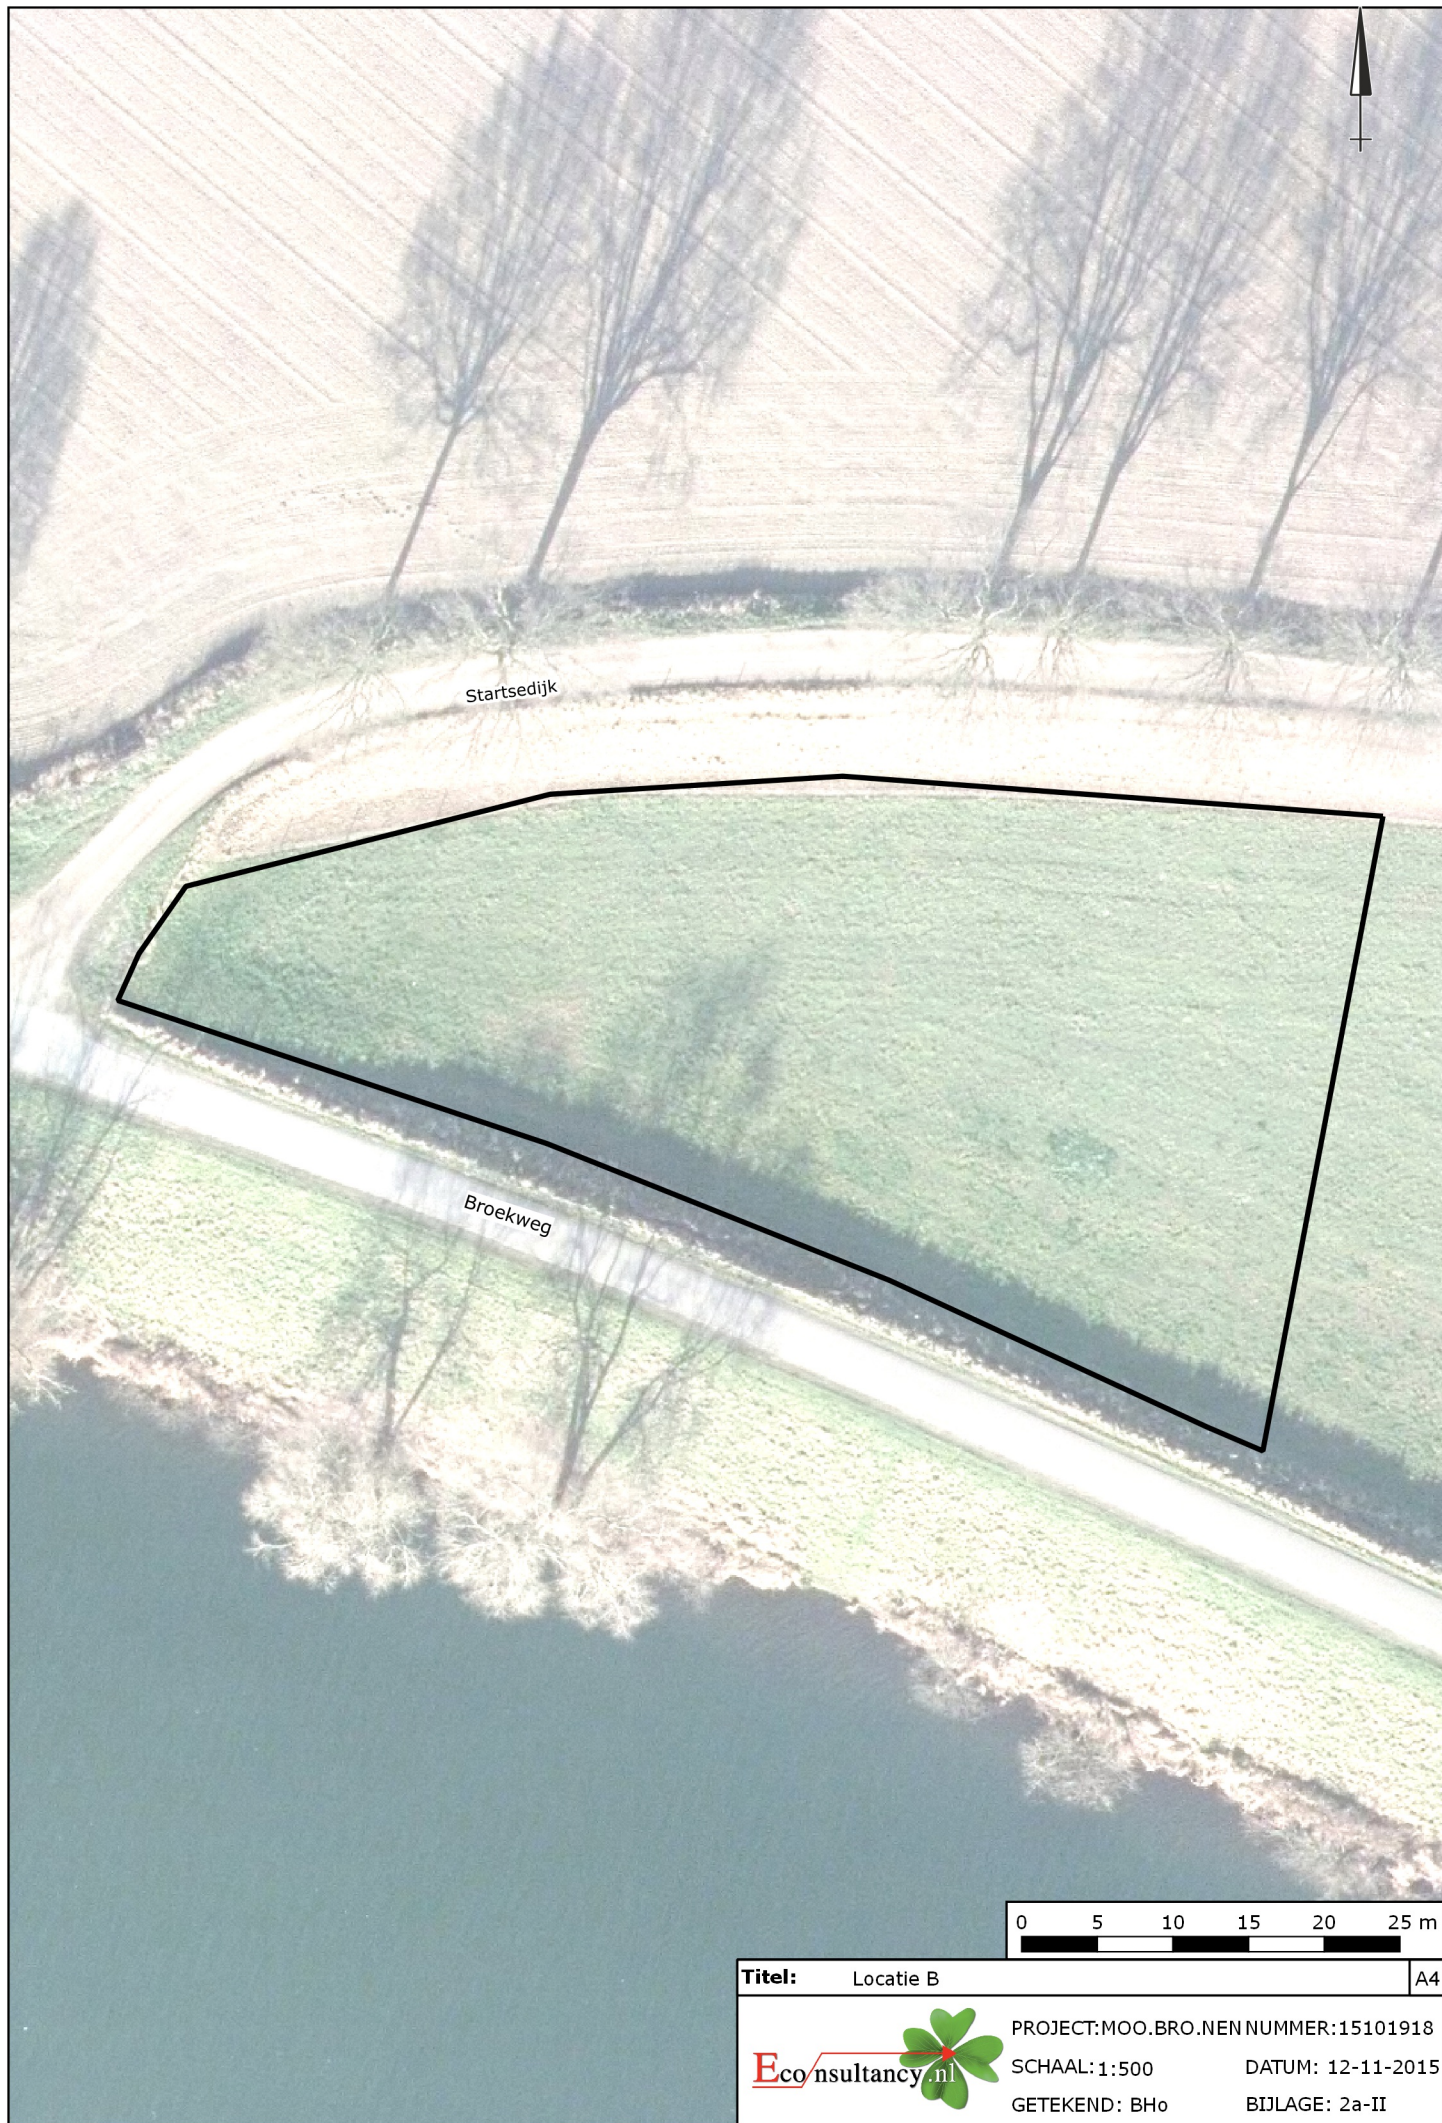
PROJECT: MOO.BRO.NEN NUMMER: 15101918  
SCHAAL: 1:500      DATUM: 12-11-2015  
GETEKEND: BHo      BIJLAGE: 2a-II

**Titel:** Locatie B A4
