## Verkennd Bodemonderzoek

Project: 2023-141

Locatie: Stationsstraat 122-124 te Molenhoek

Datum: 29 juni 2023

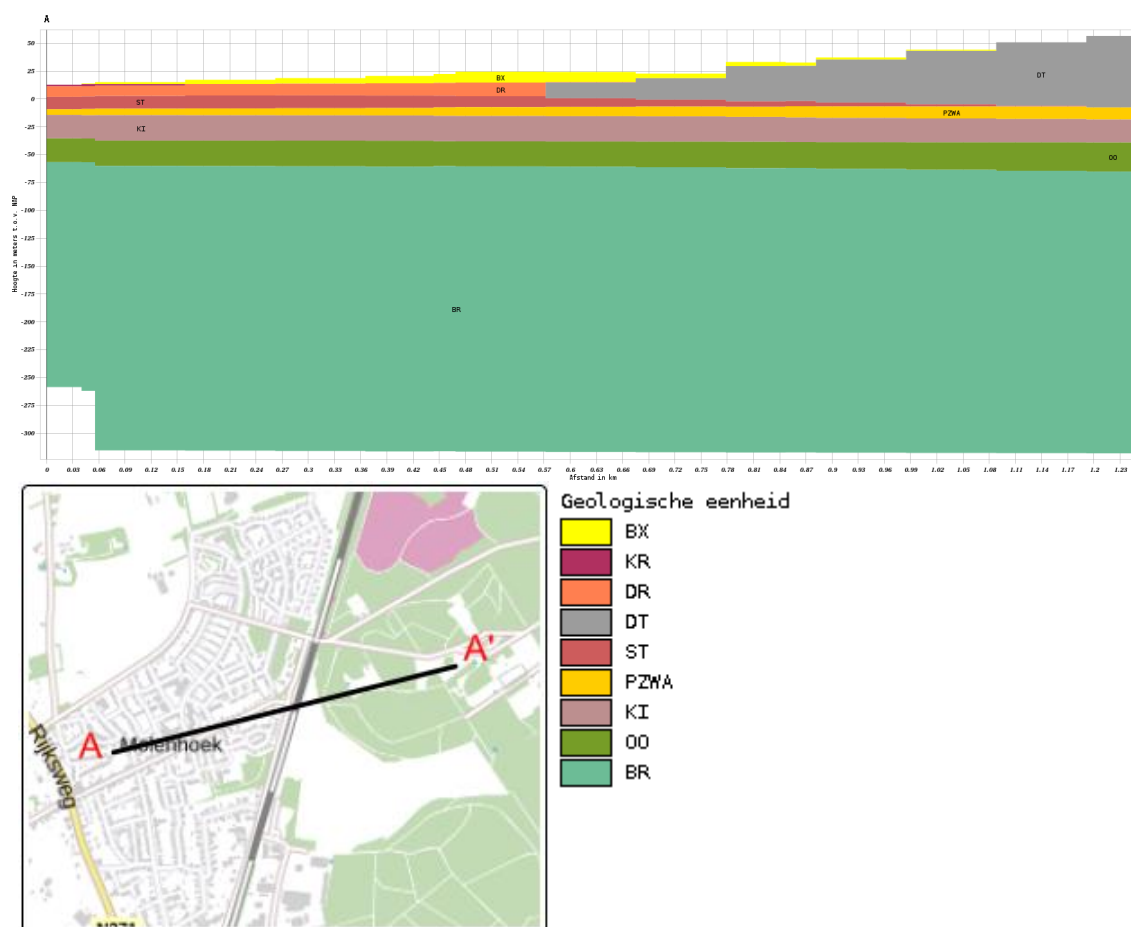
*Figuur 1 Geologisch opbouw landelijk model DGM v2.2*

De boorlocatie bevindt zich circa 25,5 meter boven NAP. De regionale grondwaterstroming is noordwestelijk.

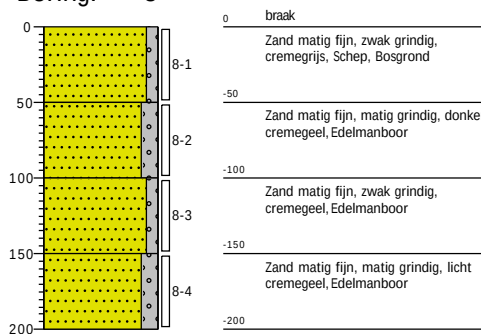
## Boring: 8

| Boring/Gat | Diepte boring (m -mv) | Traject (m -mv) | Grondsoort | Waargenomen bijzonderheden |
|---|---|---|---|---|
| 8 | 2,00 | 0,00 - 0,50 | Zand | Bosgrond |

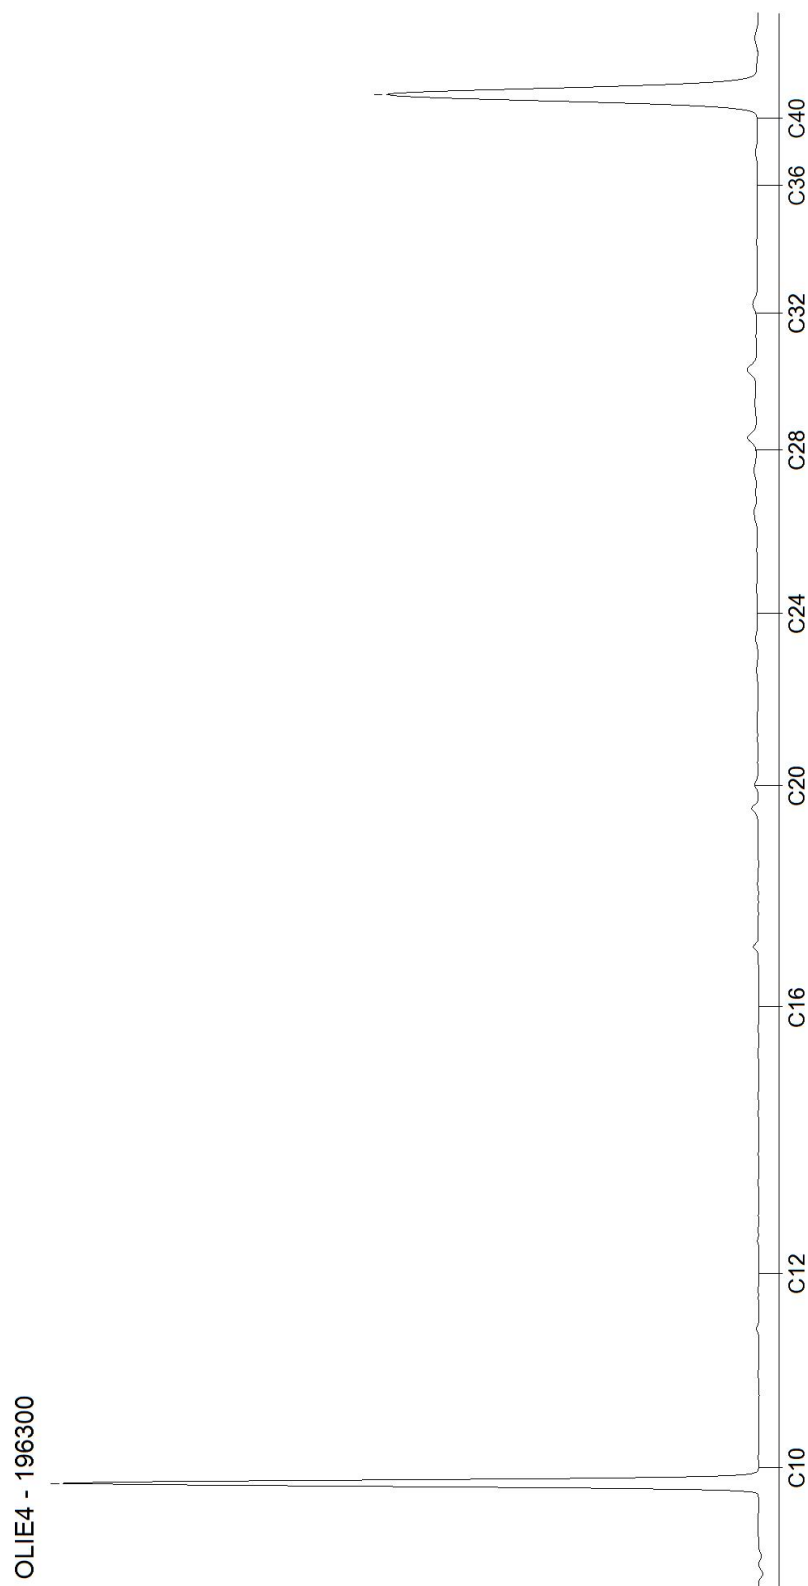
**Monster beschrijving: BM1**

De mengmonsters BM1 en MM1 zijn samengesteld uit de individuele matig puinhoudende grondmonsters van de bovengrond, zuidelijk gelegen op de onderzoekslocatie.

CHROMATOGRAM for Order No. 1278913, Analysis No. 196300, created at 02.06.2023 10:07:53

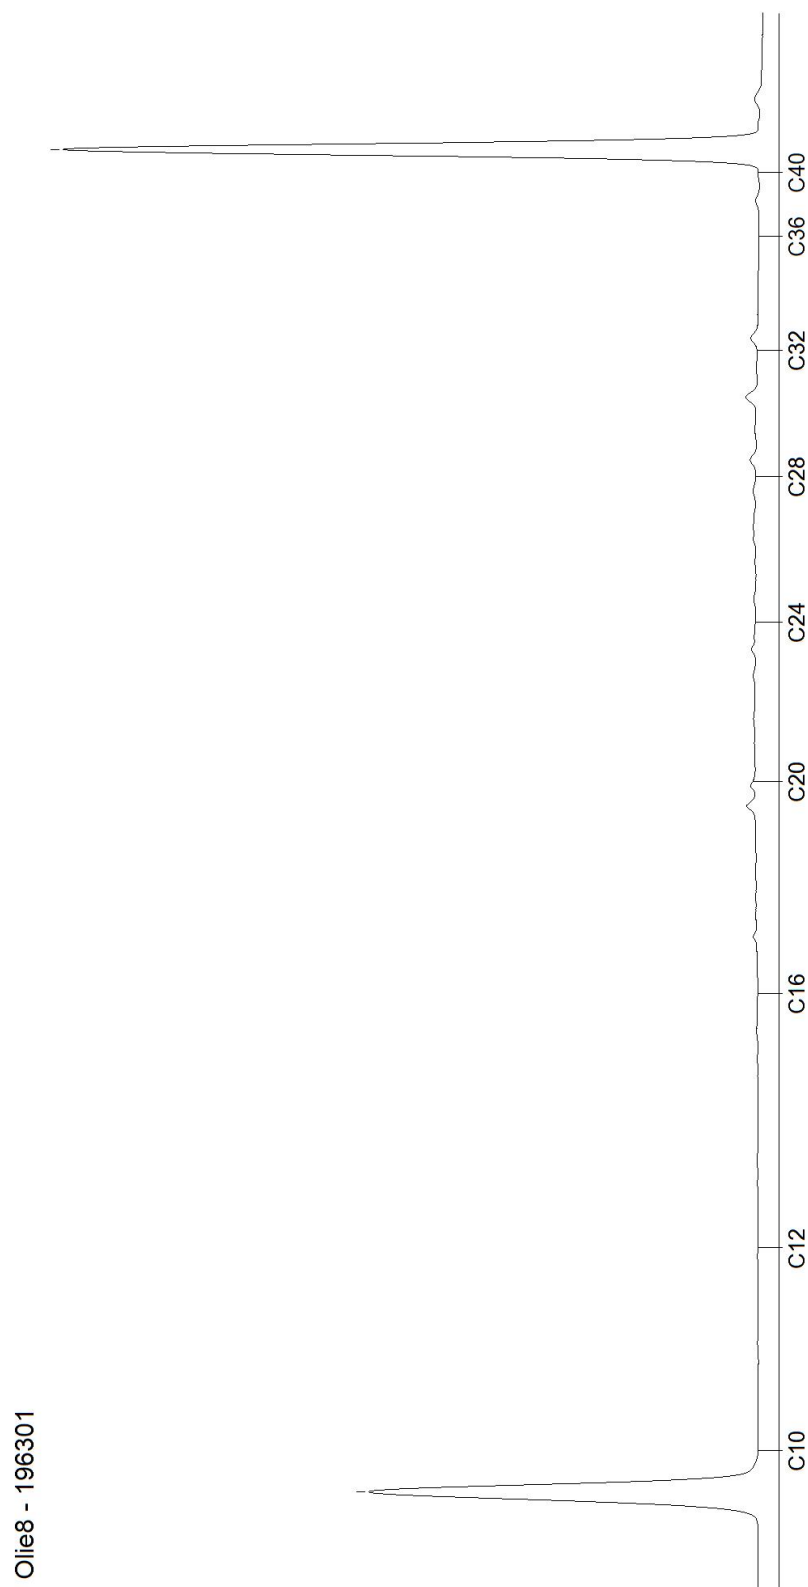
**Monster beschrijving: BM2**

De mengmonsters BM2 en MM2 zijn samengesteld uit de individuele grondmonsters van de bovengrond, noordoostelijk gelegen op de onderzoekslocatie.

CHROMATOGRAM for Order No. 1278913, Analysis No. 196301, created at 01.06.2023 06:13:24

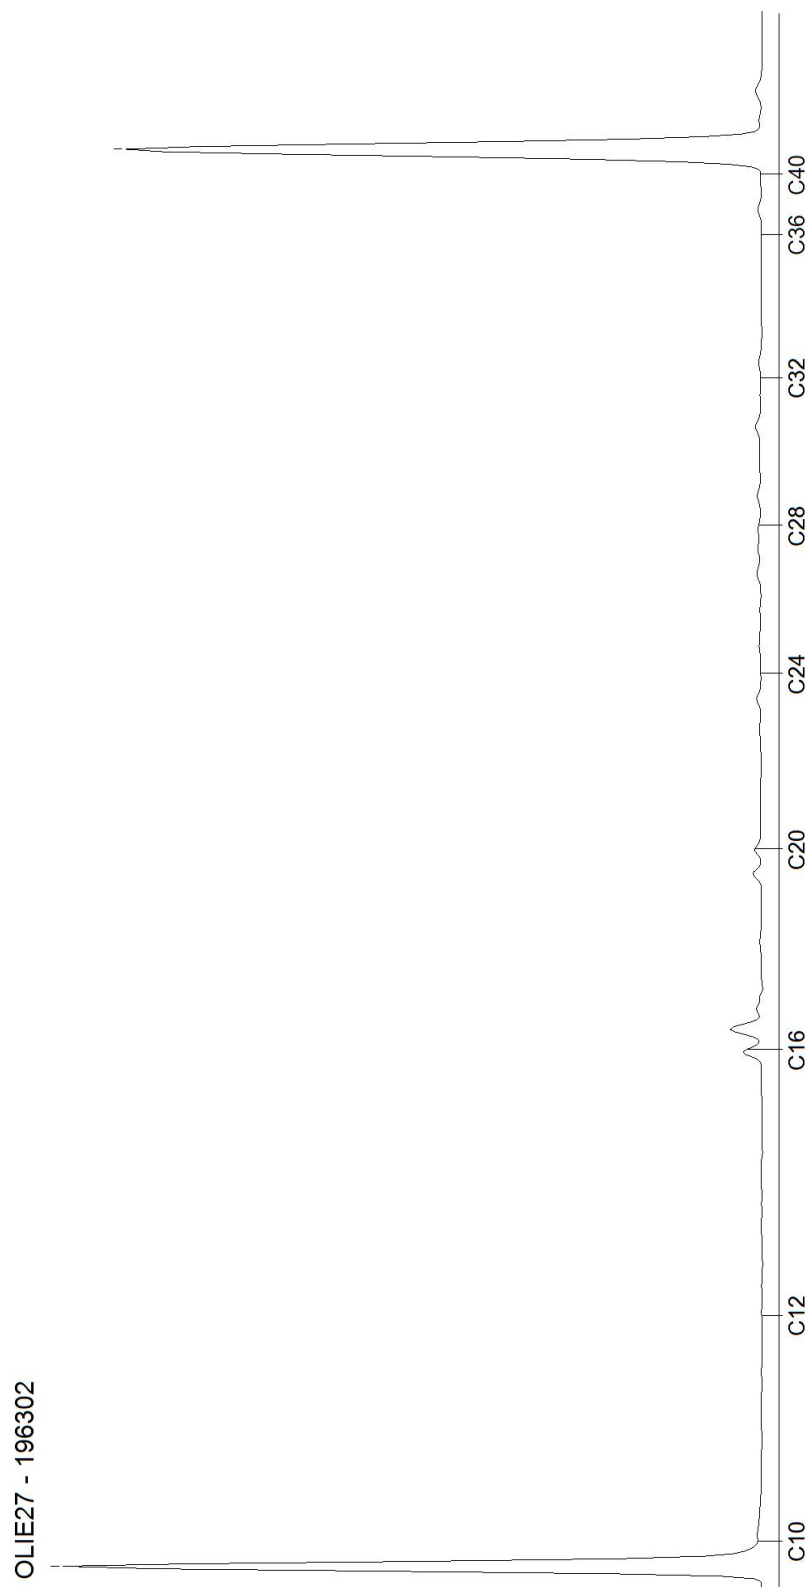
**Monster beschrijving: BM3**

De mengmonsters BM3 en MM3 zijn samengesteld uit de individuele licht puinhoudende grondmonsters van de bovengrond, ter plaatse van de voormalige bebouwing.

CHROMATOGRAM for Order No. 1278913, Analysis No. 196302, created at 01.06.2023 09:04:33

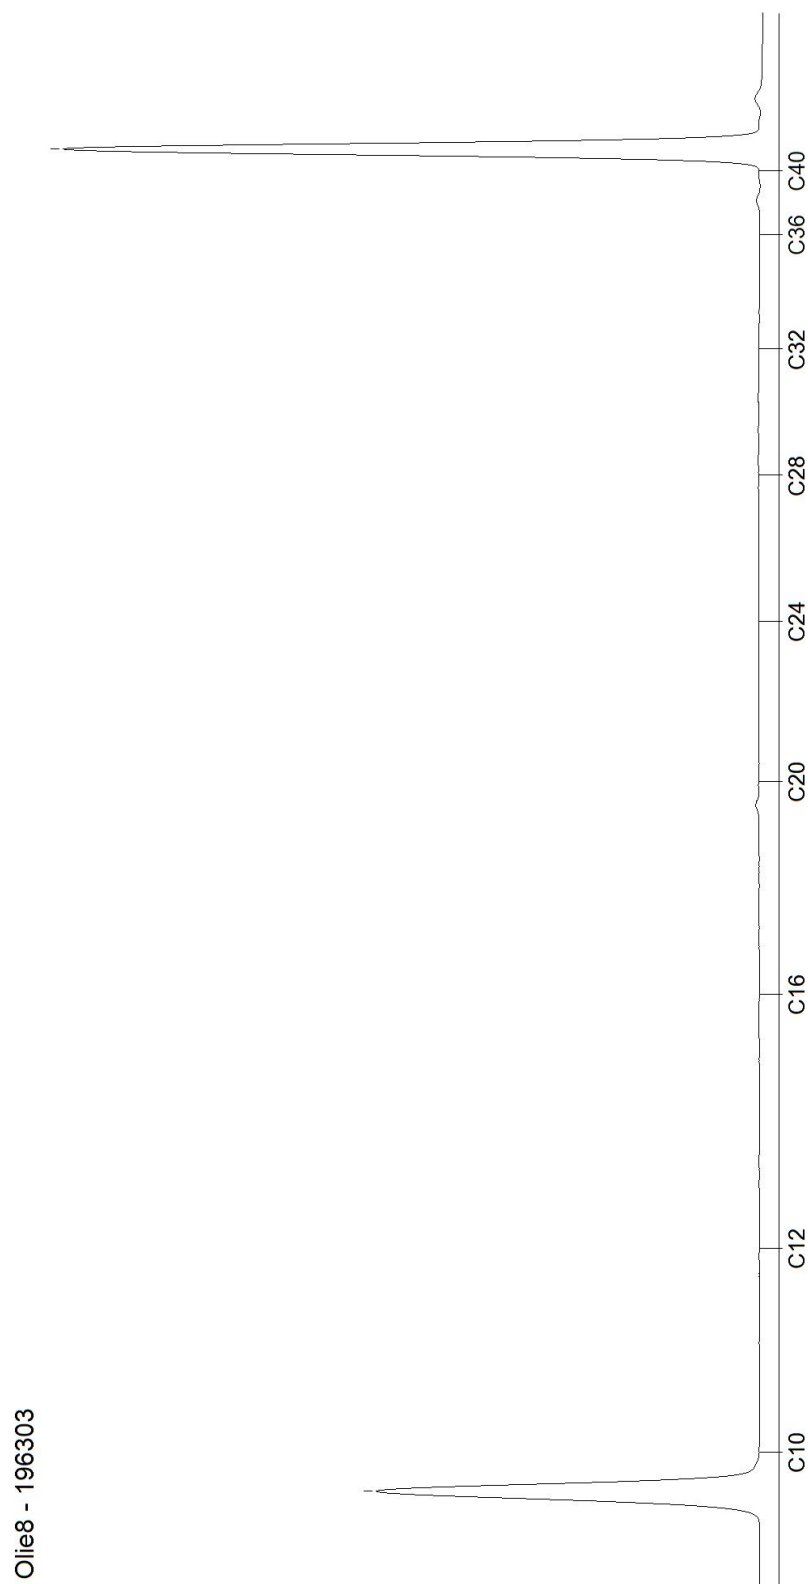
**Monster beschrijving: BM4**

De mengmonsters BM4 en MM4 zijn samengesteld uit de individuele grondmonsters, ter plaatse van de goten in de kelder.

CHROMATOGRAM for Order No. 1278913, Analysis No. 196303, created at 01.06.2023 06:13:24

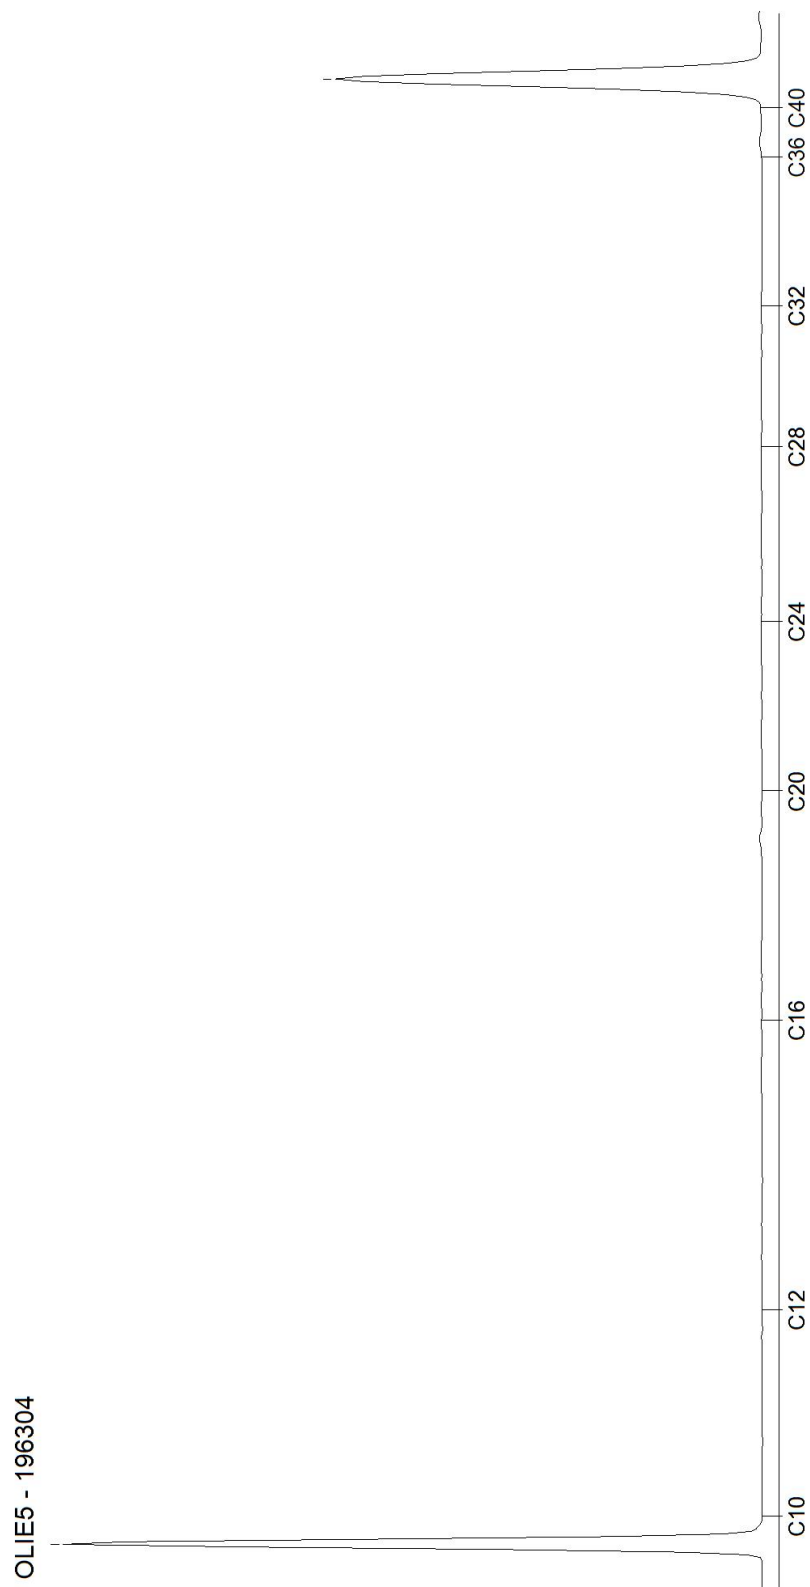
**Monster beschrijving: OM1**

Het mengmonster OM1 is samengesteld uit de individuele grondmonsters van de ondergrond van de onderzoekslocatie.

CHROMATOGRAM for Order No. 1278913, Analysis No. 196304, created at 01.06.2023 08:02:33
