**Milieuhygiënisch vooronderzoek**

Eindweg 16a  
Middelaar

23-2248-R01AvH

| <b>Type onderzoek</b> | Milieuhygiënisch vooronderzoek NEN 5725 |

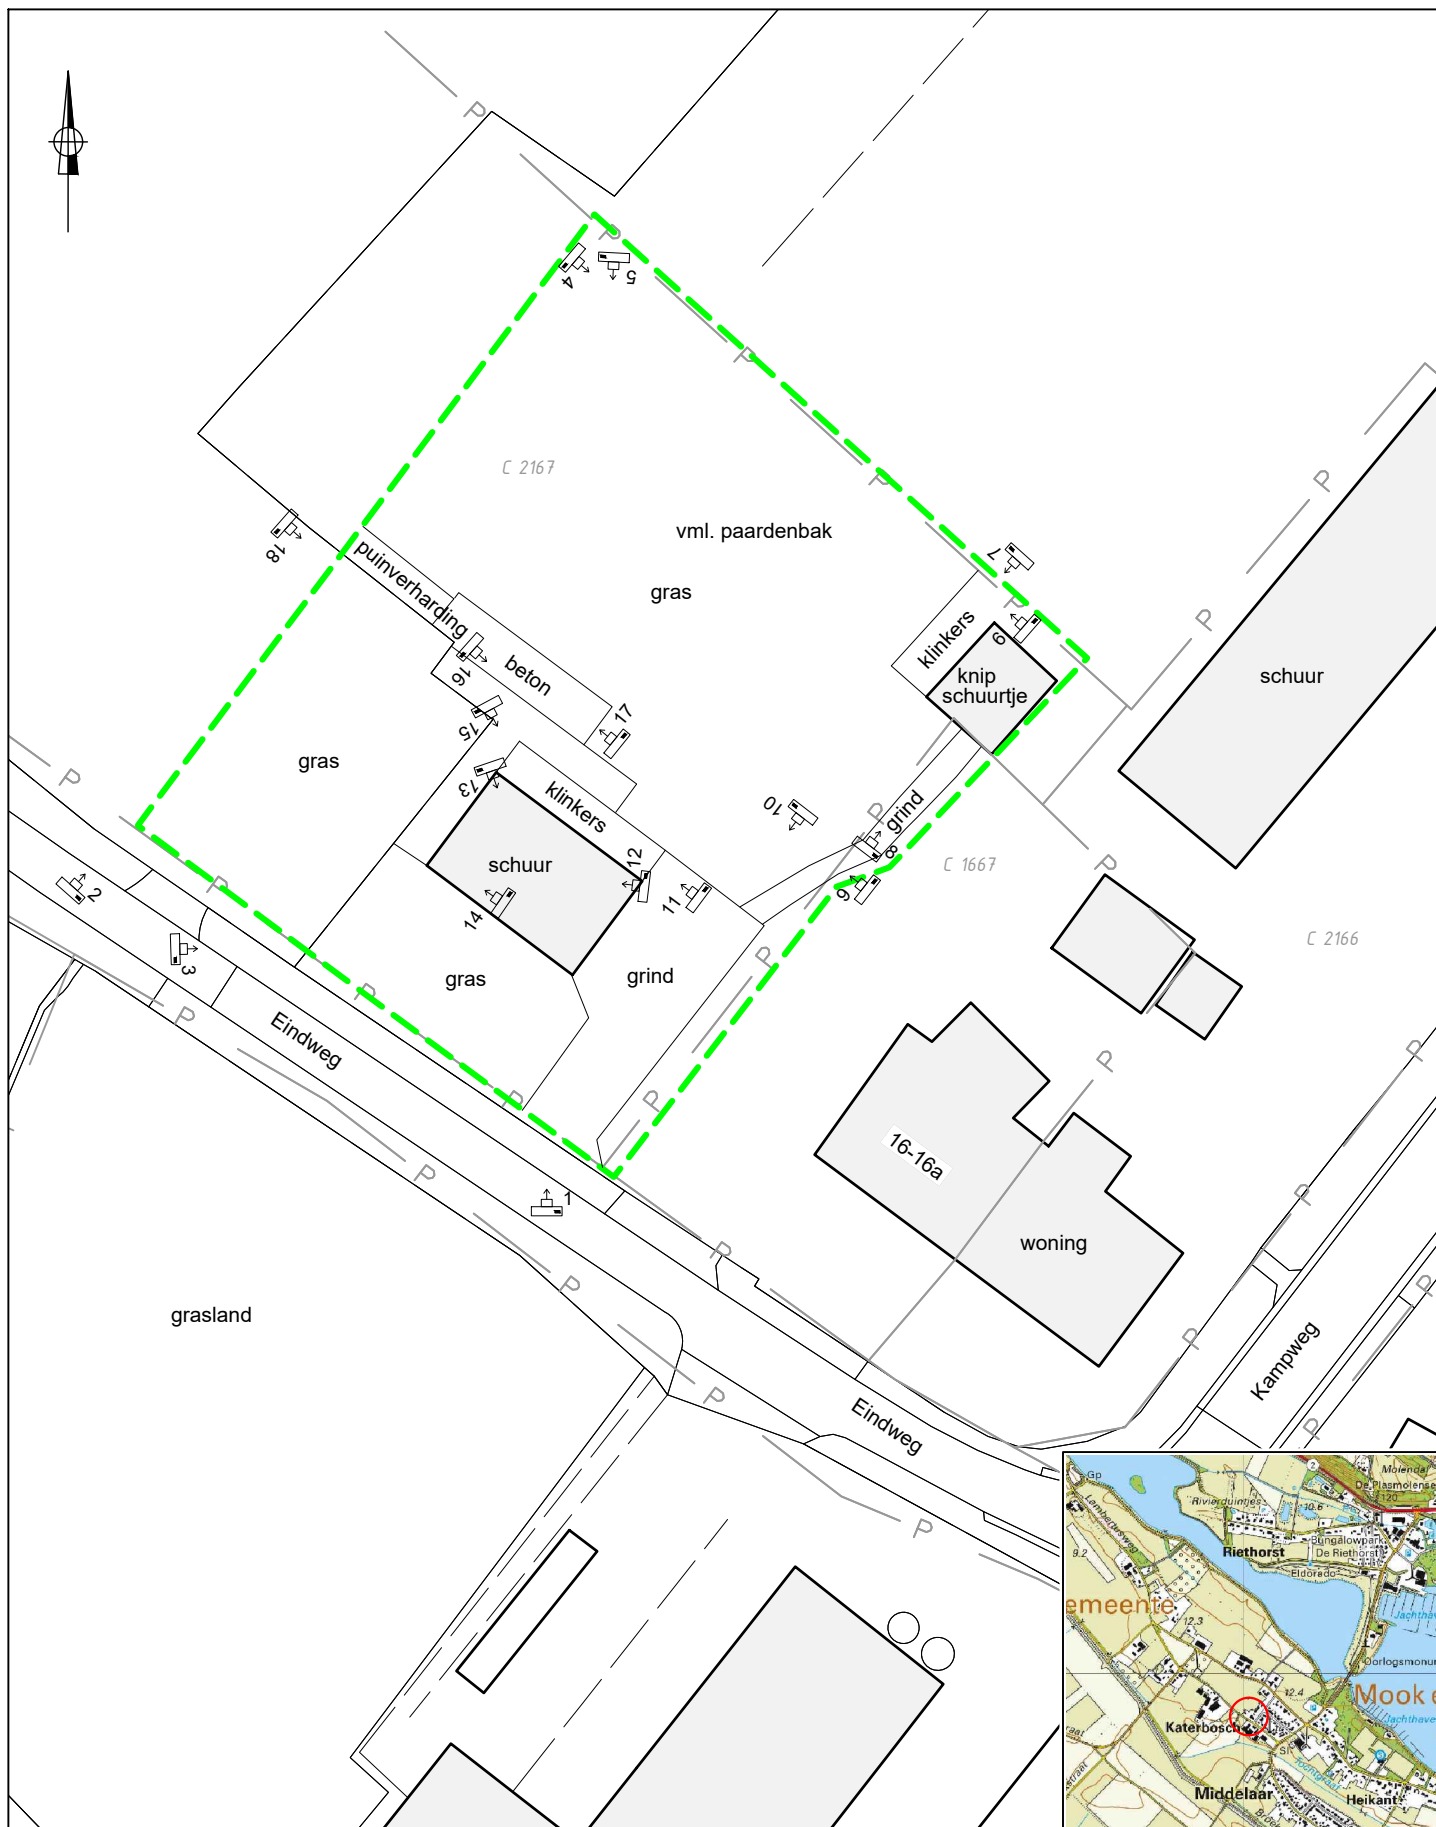
BIJLAGE 1.2

TITEL  
Situatietekening

PROJECT  
Vooronderzoek Eindweg 16a te Middelaar

De begrenzing van de onderzoekslocatie is weergegeven op de kadastrale kaart en de situatietekening in bijlage 1.
