## ACTUALISEREND VOORONDERZOEK NEN 5725

Lambertusweg 15 in Middelaar

**Rapportnummer:** 223001/R01

**Projectomschrijving:** Actualiserend vooronderzoek NEN 5725  
Lambertusweg 15 in Middelaar

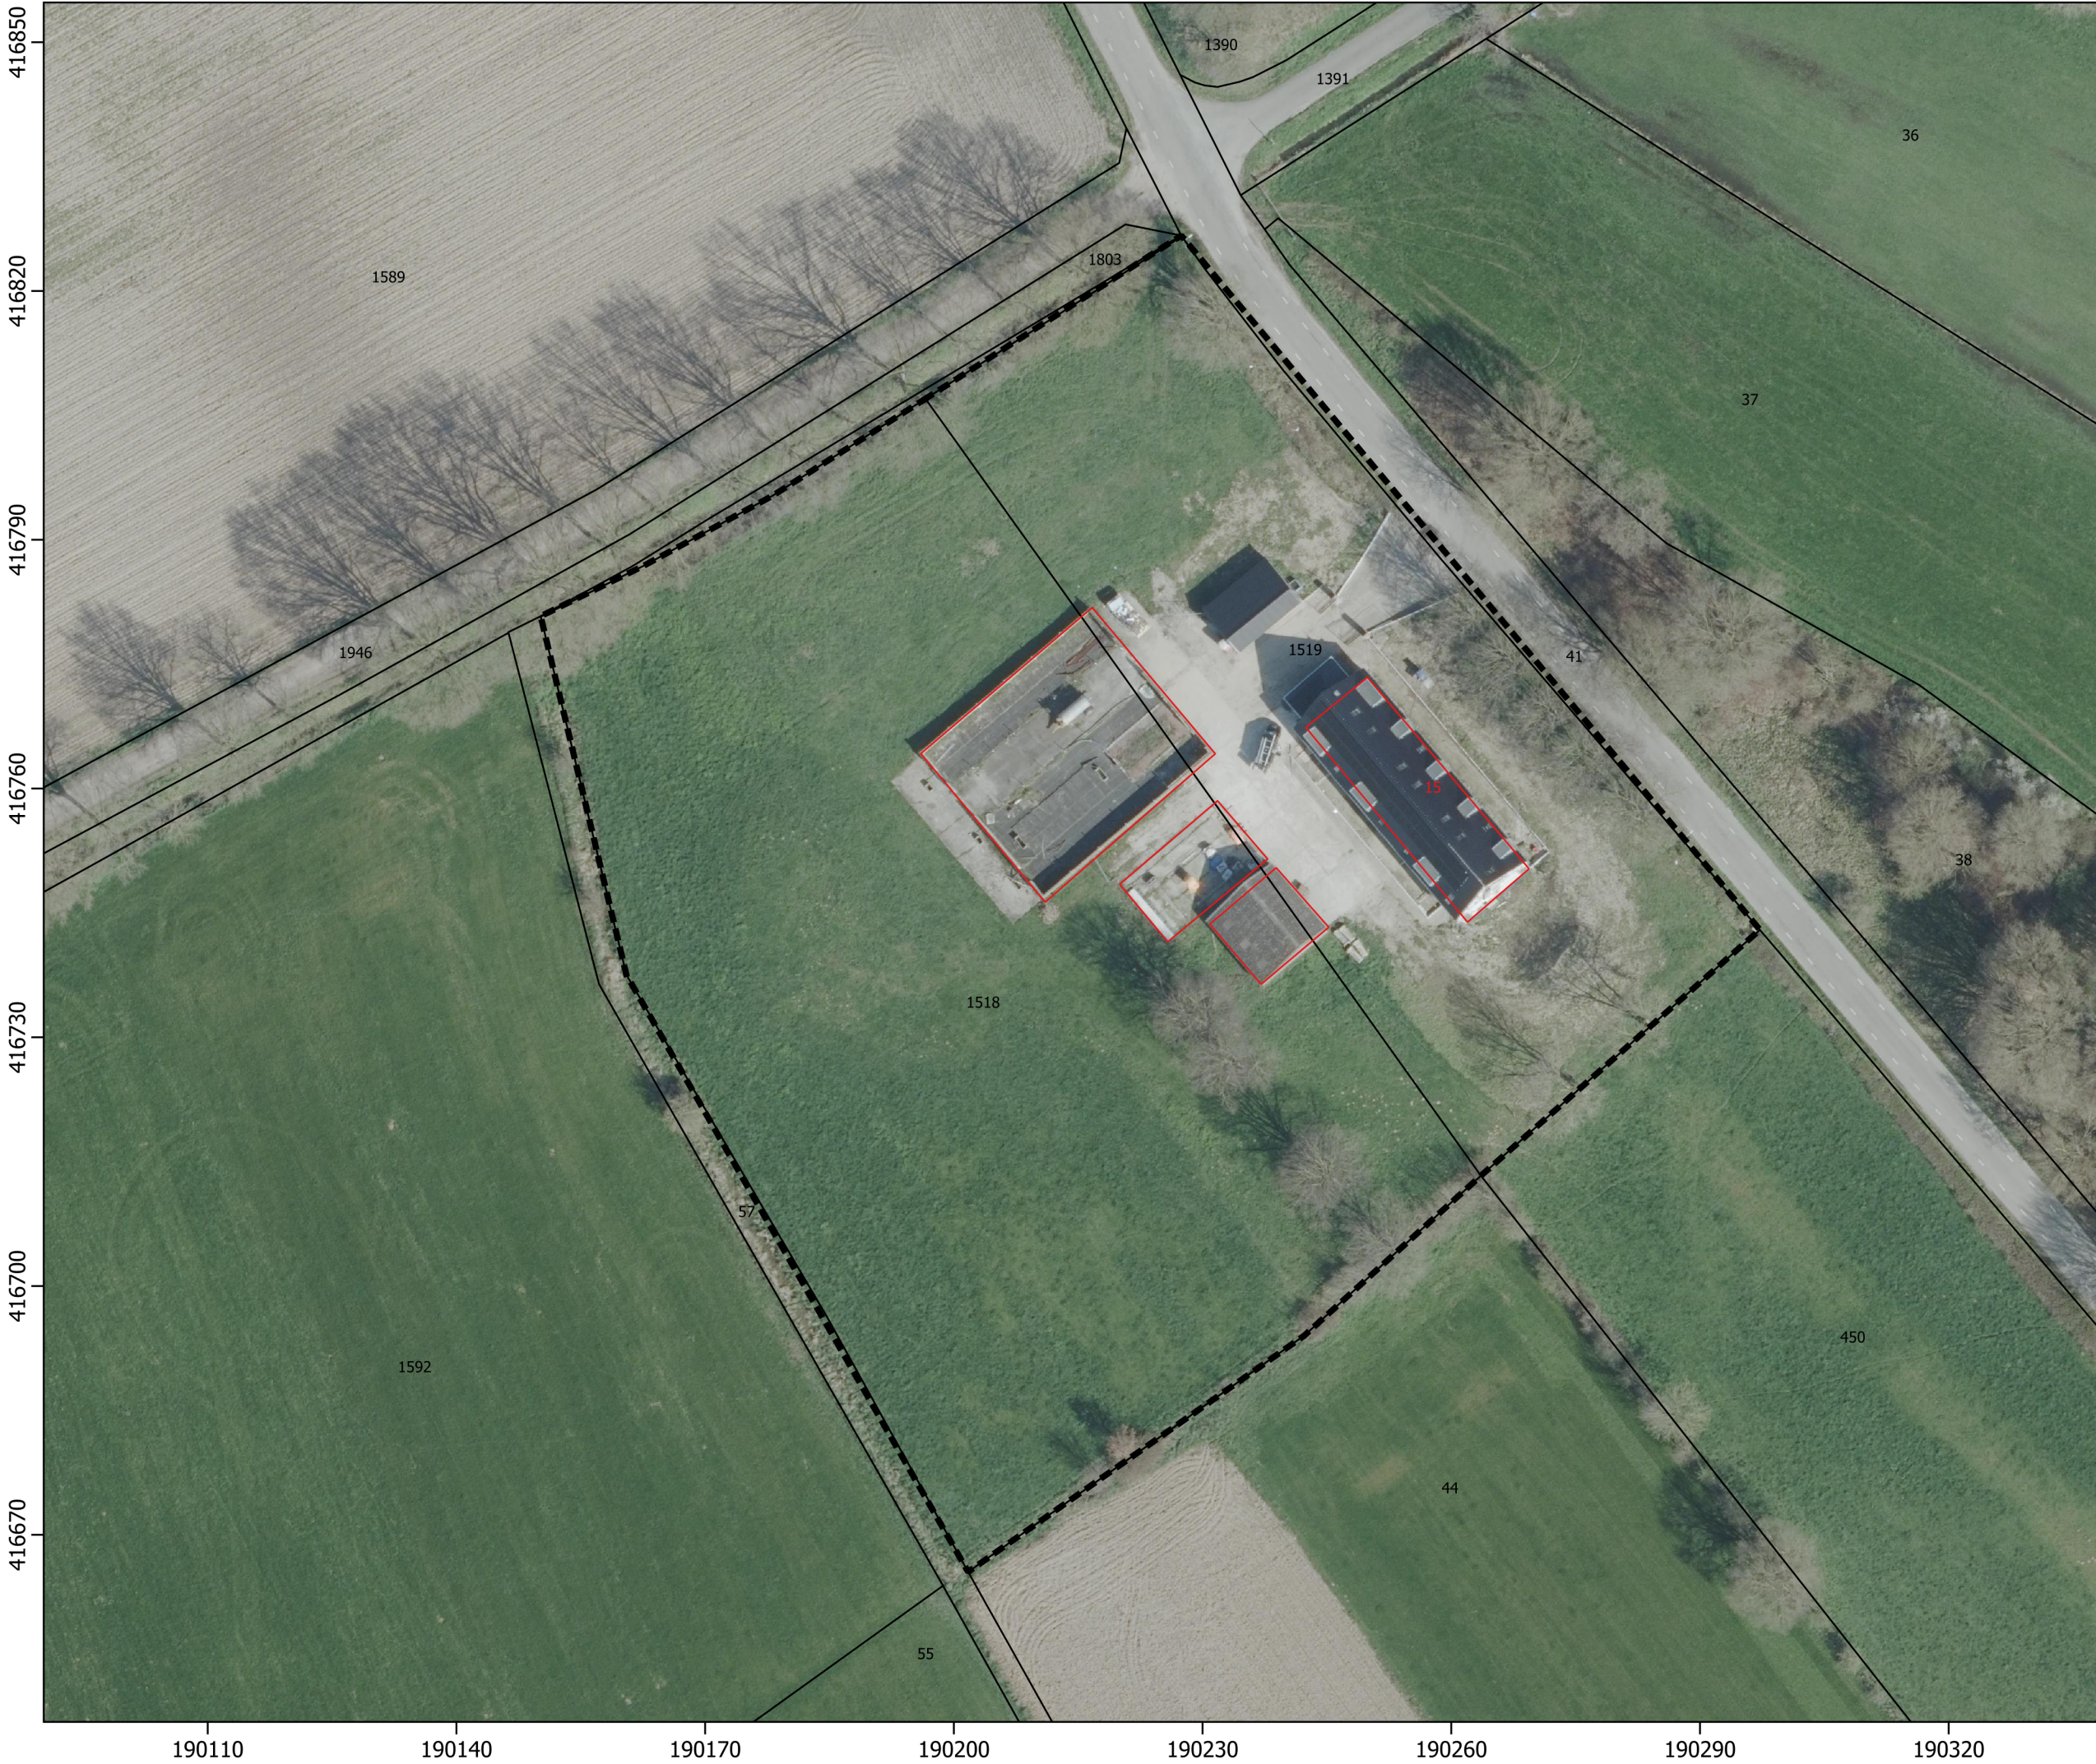
Titel:  
Situatietekening onderzoekslocatie

De onderzoekslocatie bevindt zich zuidwestelijk van de Lambertusweg tussen de dorpskernen van Mook (noordwestelijk) en Middelaar (zuidoostelijk). Direct noordoostelijk van de onderzoekslocatie bevindt zich het "Mooks Kanaal" dat een verbinding vormt tussen de Maas en de Mookerplas (Grote Siep). Westelijk loopt de Maas. In bijlage 1 is een situatietekening van de onderzoekslocatie opgenomen.

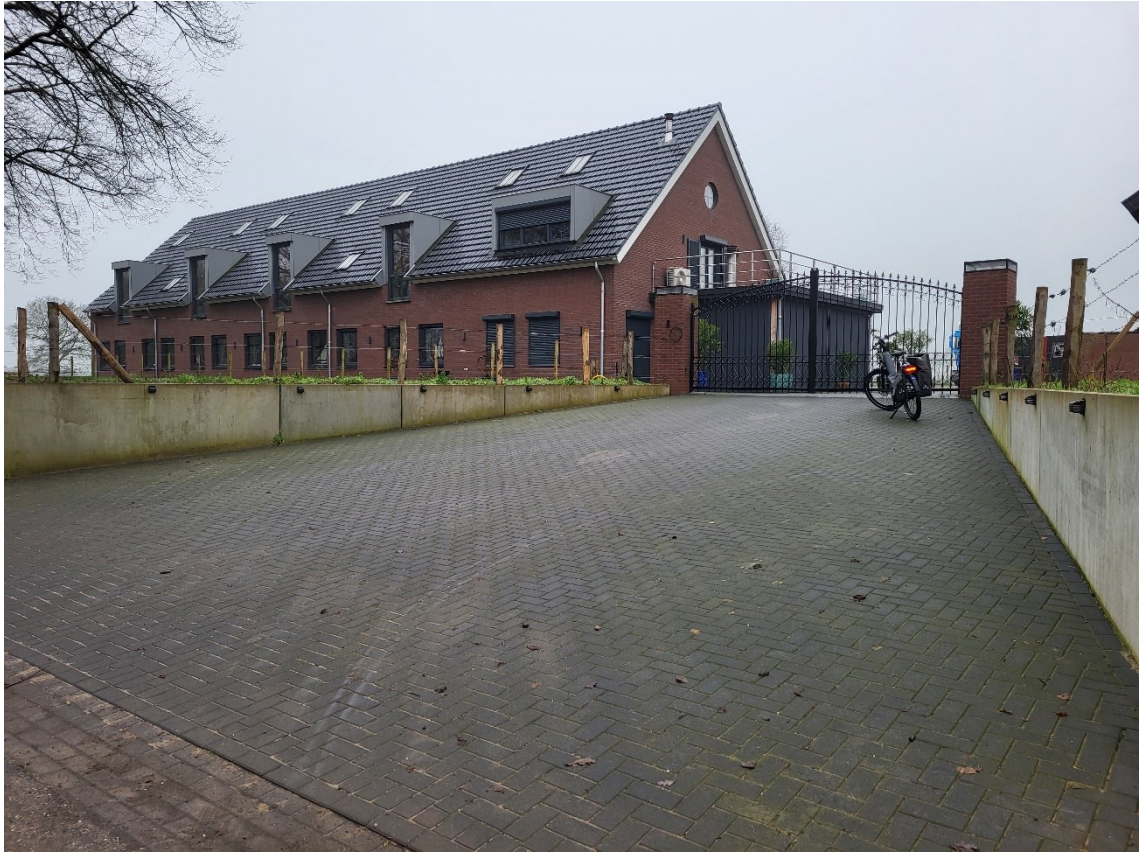
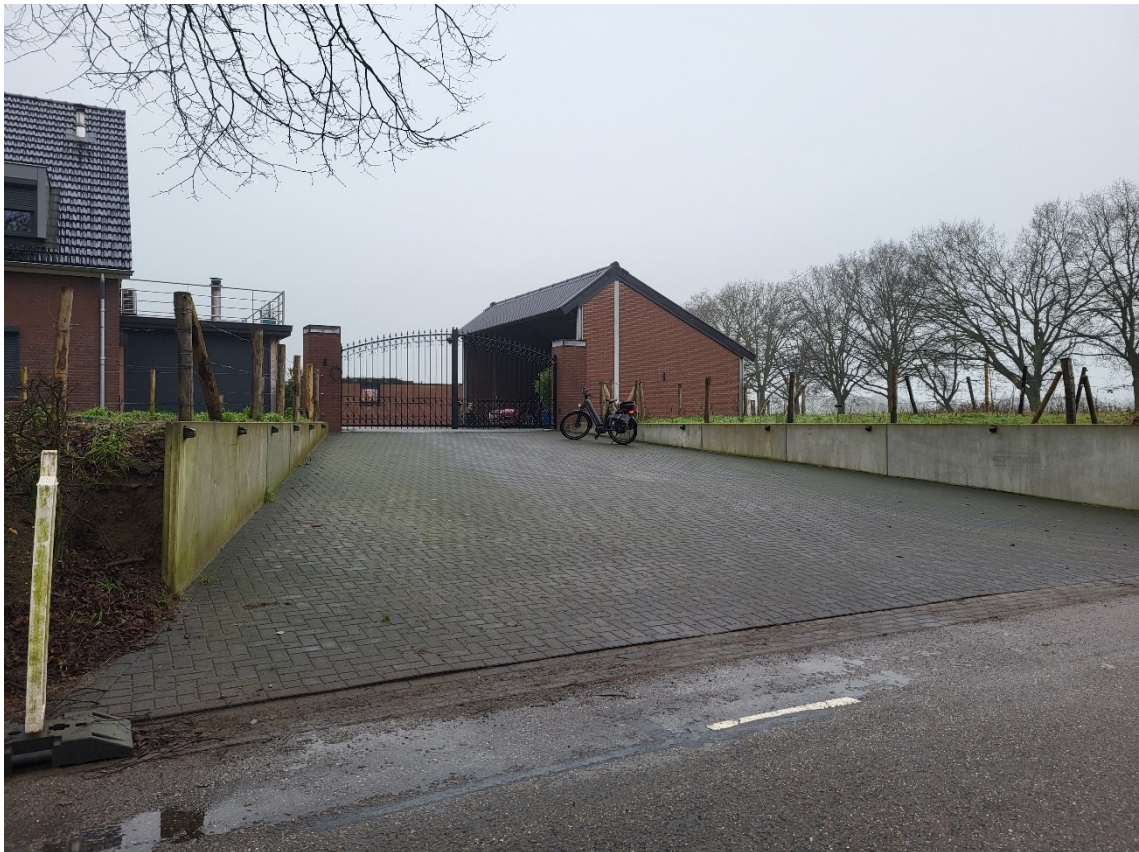
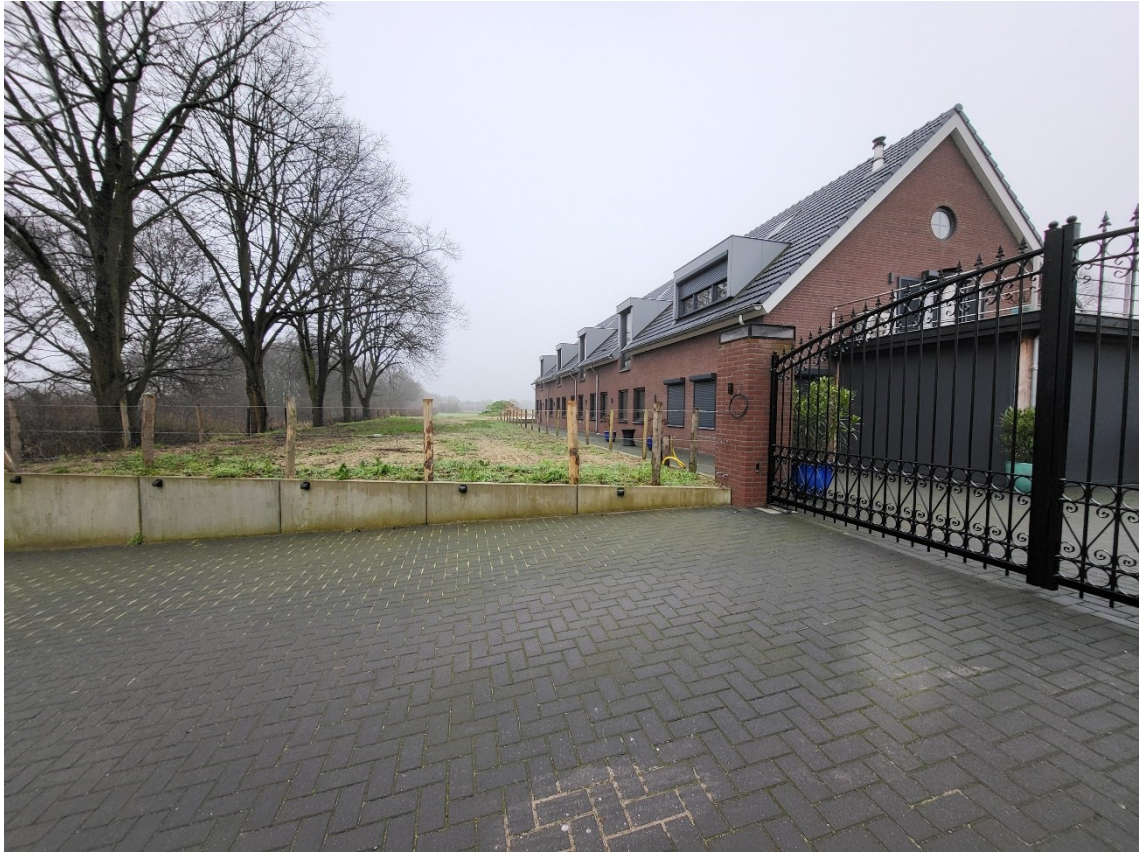
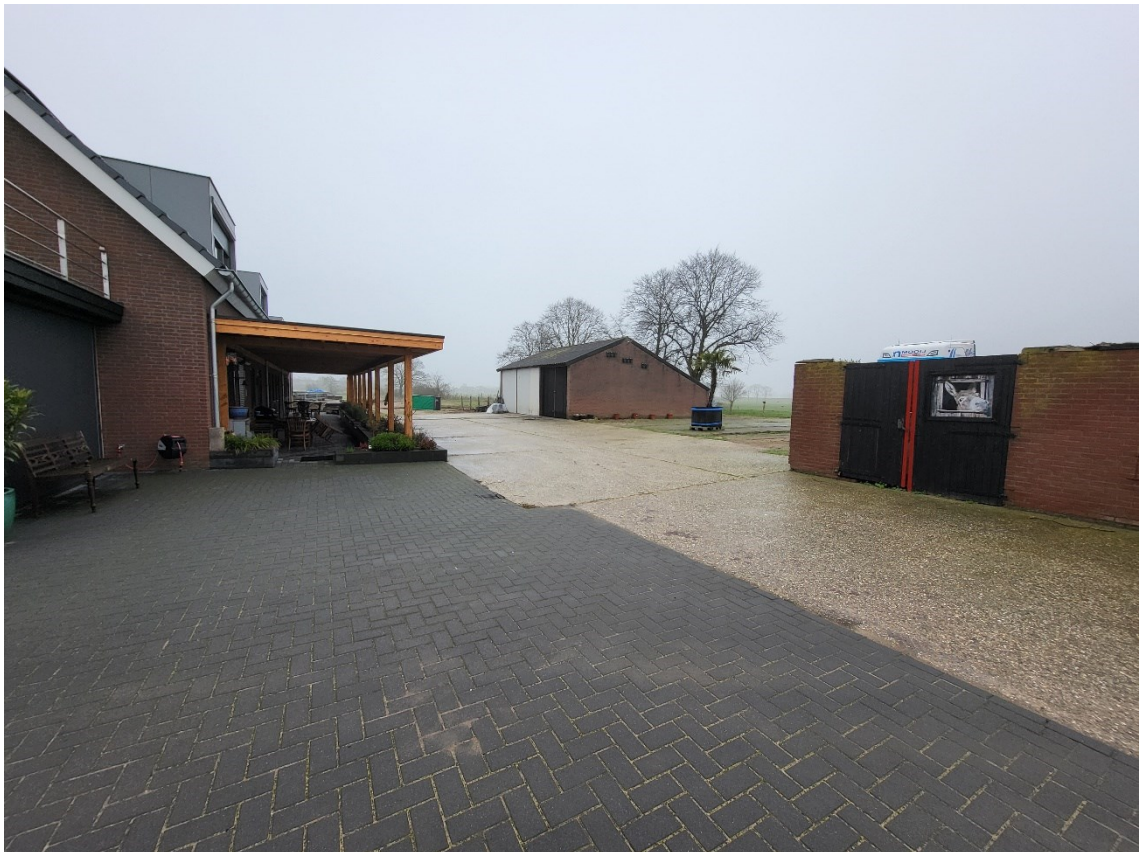
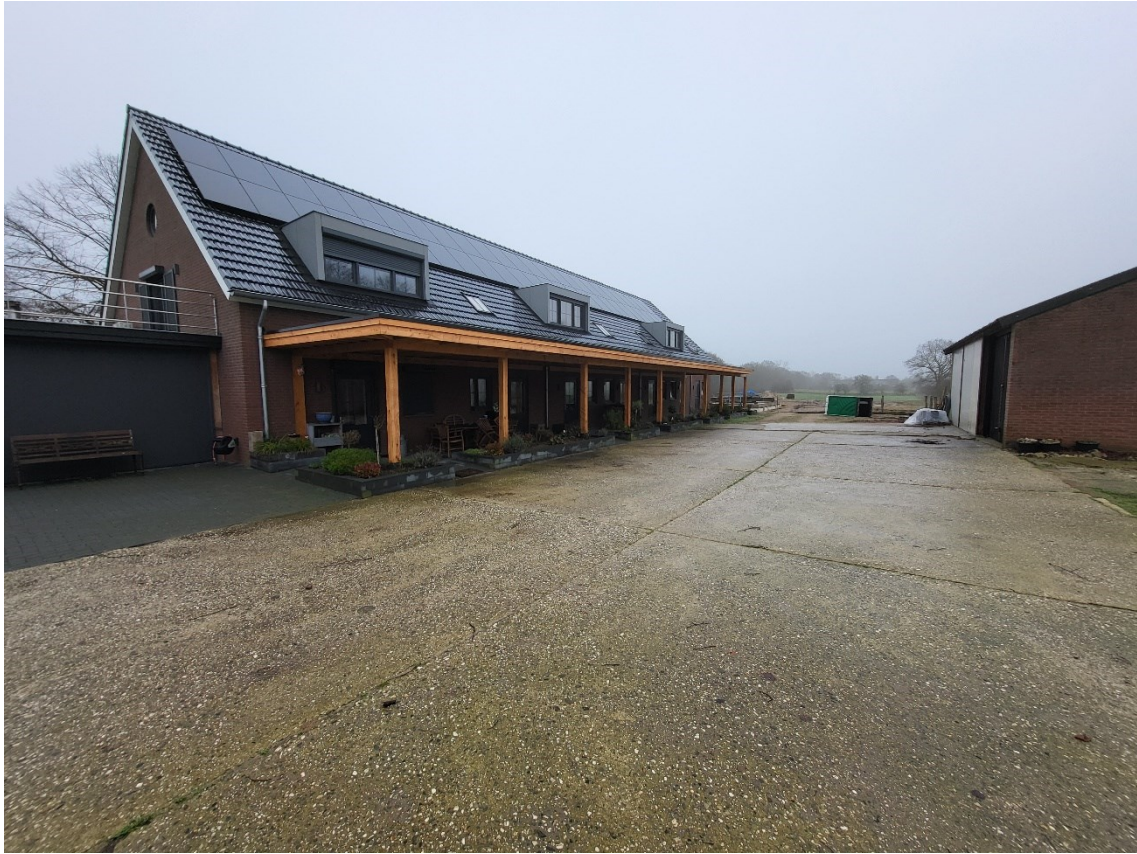
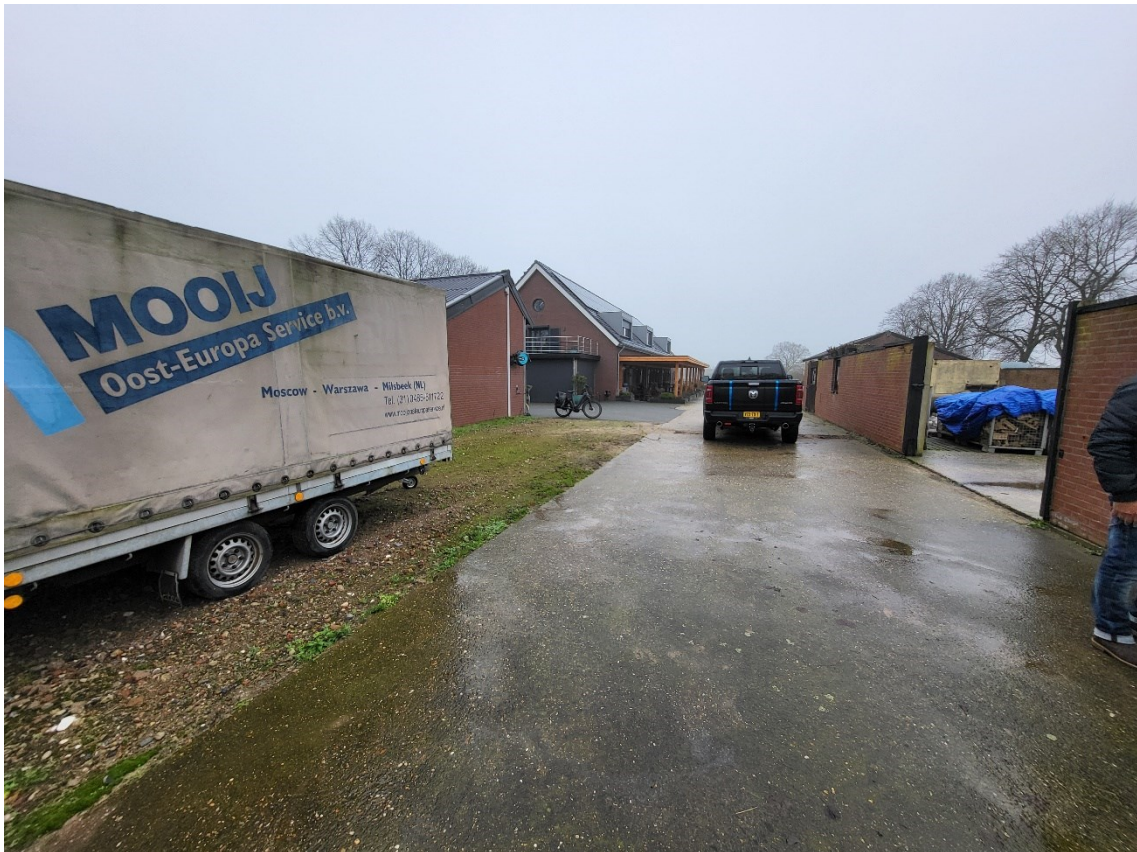
### Foto's onderzoekslocatie

Tijdens het locatiebezoek is geconstateerd dat de asfaltverharding en halfverharding van puin en grind ter plaatse van de inrit is vervangen door klinkers. Aan de voorzijde van de boerderij is de asfaltstrook vervangen door een klinkerstrook. Het asfalt en halfverharding is afgevoerd.

Aan beide zijden van de inrit is een betonnen keerwand aangebracht. De betonverhardingen tussen de bebouwing is nog aanwezig.

De bovenbouw van de opslagschuur en paardenstal (locatie C op de situatietekening van 2014, zie bijlage 2) is gesloopt. Hier bevindt zich alleen nog de betonnen fundering. De overige bebouwing zoals deze in 2014 aanwezig was, is nu nog aanwezig. De boerderij zelf (locatie B op de tekening van 2014) is verbouwd tot groepsaccommodatie. Aan de achterzijde hiervan (westelijk) is een overkapping gemaakt.

Het dak van de voormalige rundveestal (locatie A) is niet meer aanwezig. Alleen de muren staan er nog en de mestkelders zijn nog aanwezig. In deze ruimte vindt enkel opslag plaats van materiaal, materieel en enkele voertuigen.

De was-/spoelplaats westelijk van de voormalige werktuigenloods (locatie E) is niet meer aanwezig. Verder is het terrein rondom de bebouwing (erf) opgeschoond.

Volgens de huidige eigenaar zijn op het terrein geen graafwerkzaamheden in de grond uitgevoerd. Bij de uitvoering van het locatiebezoek zijn geen bodembedreigende activiteiten en situaties geconstateerd.
