**verkennd bodemonderzoek**  
**Elzenstraat 6 te Middelaar**

*Projectnaam* Elzenstraat 6 te Middelaar  
*Projectnummer* B2981

*Aantal pagina's* 9 (exclusief bijlagen)  
*Datum* 26 april 2022

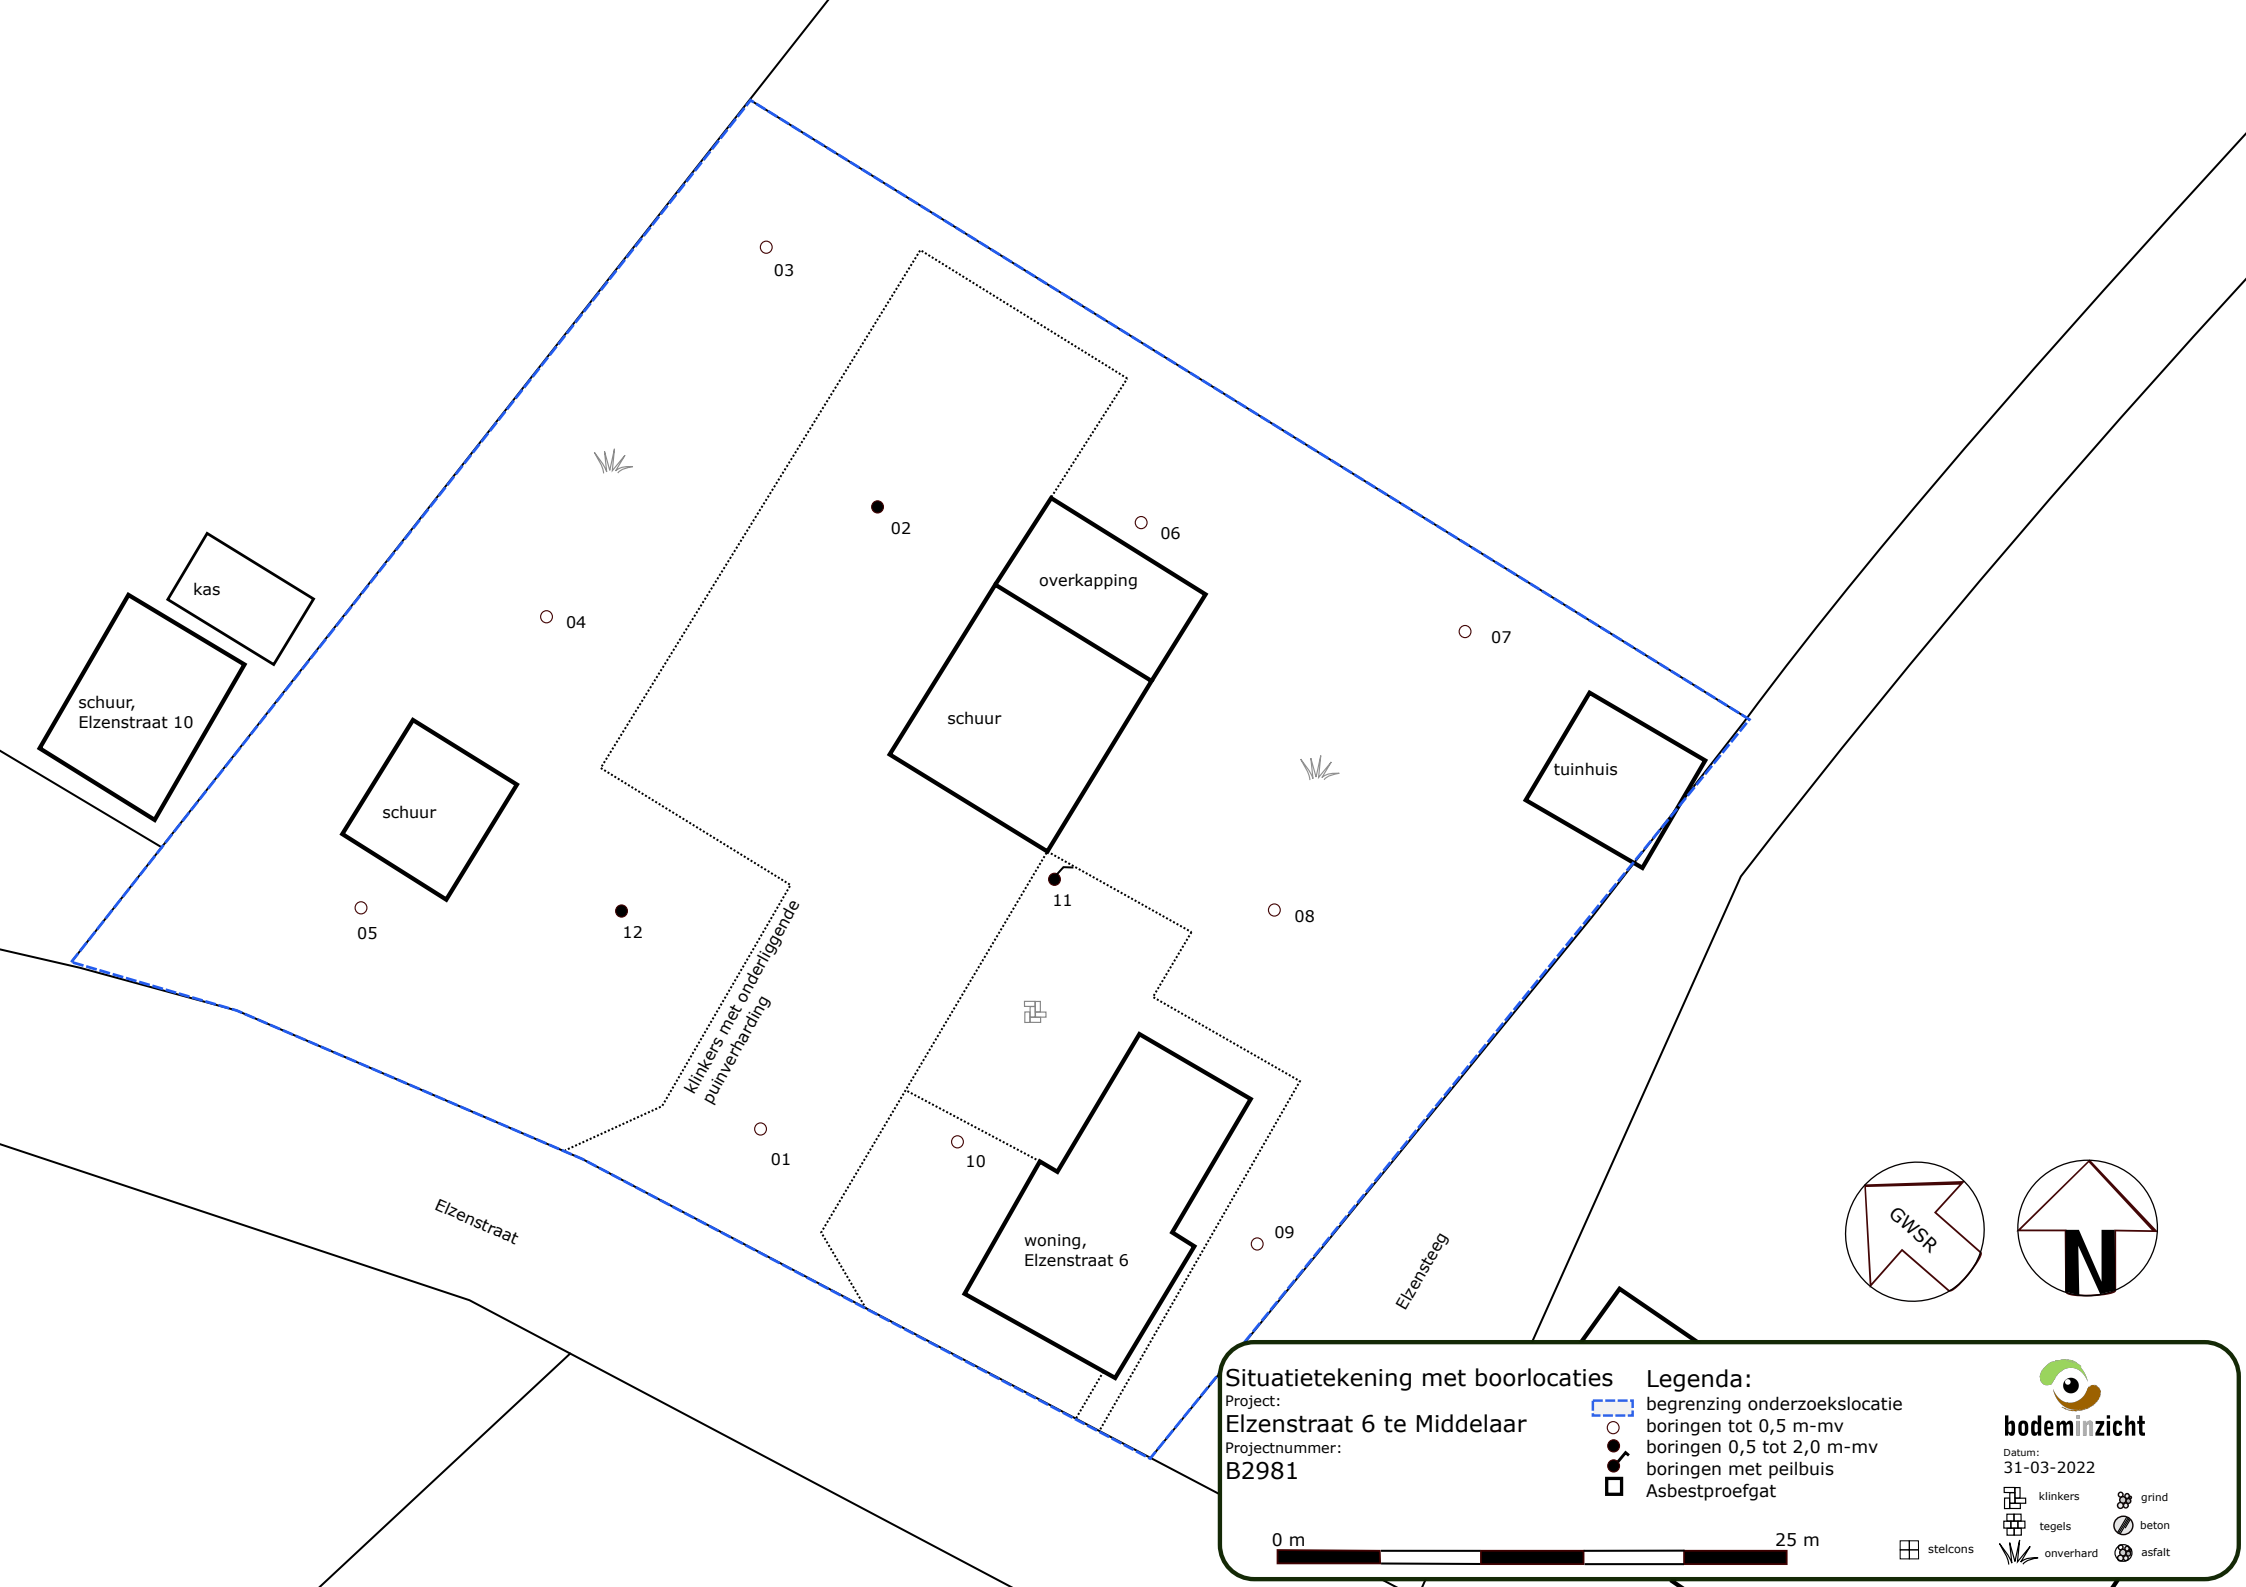
### Situatietekening met boorpunten

- In bijlage 2 is de plaats van de meetpunten in de situatietekening opgenomen.
- Voor de gedetailleerde boorprofielbeschrijvingen per boring wordt verwezen naar bijlage 3.
- In bijlage 6 zijn de veldwerkrapportages opgenomen

### Situatietekening met boorlocaties

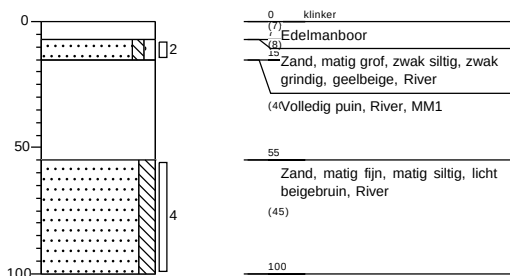
### Boring: 01

| <i>boring</i> | <i>diepte boring (m -mv)</i> | <i>traject (m -mv)</i> | <i>soort</i> | <i>waargenomen bijzonderheden</i> |
|---|---|---|---|---|
| 01 | 1,00 | 0,15 - 0,55 | | volledig puin |

De halfverharding van puin onder de klinkers (meetpunten 01 en 02) wordt niet als bodem beschouwd en valt derhalve buiten de scope van dit onderzoek.

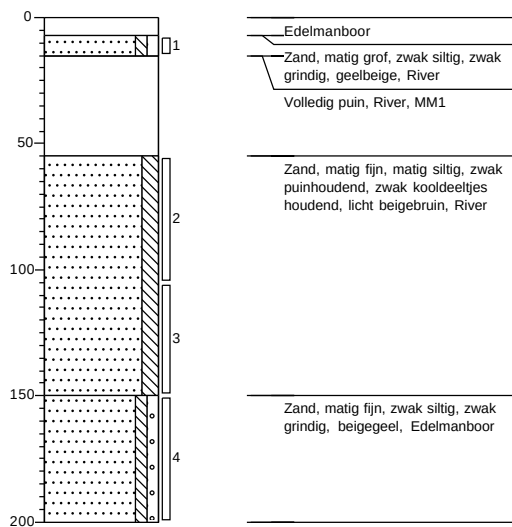
### Boring: 02

| <i>boring</i> | <i>diepte boring (m -mv)</i> | <i>traject (m -mv)</i> | <i>soort</i> | <i>waargenomen bijzonderheden</i> |
|---|---|---|---|---|
| 02 | 2,00 | 0,15 - 0,55 | | volledig puin |
| | | 0,55 - 1,50 | Zand | zwak puinhoudend |

De aangetroffen bijmenging van puin in de ondergrond ter plaatse van meetpunt 02 wordt als bodemvreemd beschouwd. De herkomst van het puin is gerelateerd aan de voormalige woning die gesloopt is in 1950. Het is niet aannemelijk dat in de toenmalige woning asbesthoudende materialen zijn verwerkt. Het gebruik van asbesthoudende materialen nam pas een vlucht in de jaren zestig. Het aanwezige puin in de ondergrond wordt daarom niet als asbestverdacht beschouwd.

Ter plaatse van meetpunt 02 is een zwakke bijmenging van puin aangetroffen in de bodemlaag 0,55 tot 1,50 m-mv. De aangetroffen bijmenging van puin in de ondergrond ter plaatse van meetpunt 02 wordt als bodemvreemd beschouwd. De herkomst van het puin is gerelateerd aan de voormalige woning die gesloopt is in 1950. Het is niet aannemelijk dat in de toenmalige woning asbesthoudende materialen zijn verwerkt. Het gebruik van asbesthoudende materialen nam pas een vlucht in de jaren zestig. Het aanwezige puin in de ondergrond wordt daarom niet als asbestverdacht beschouwd.

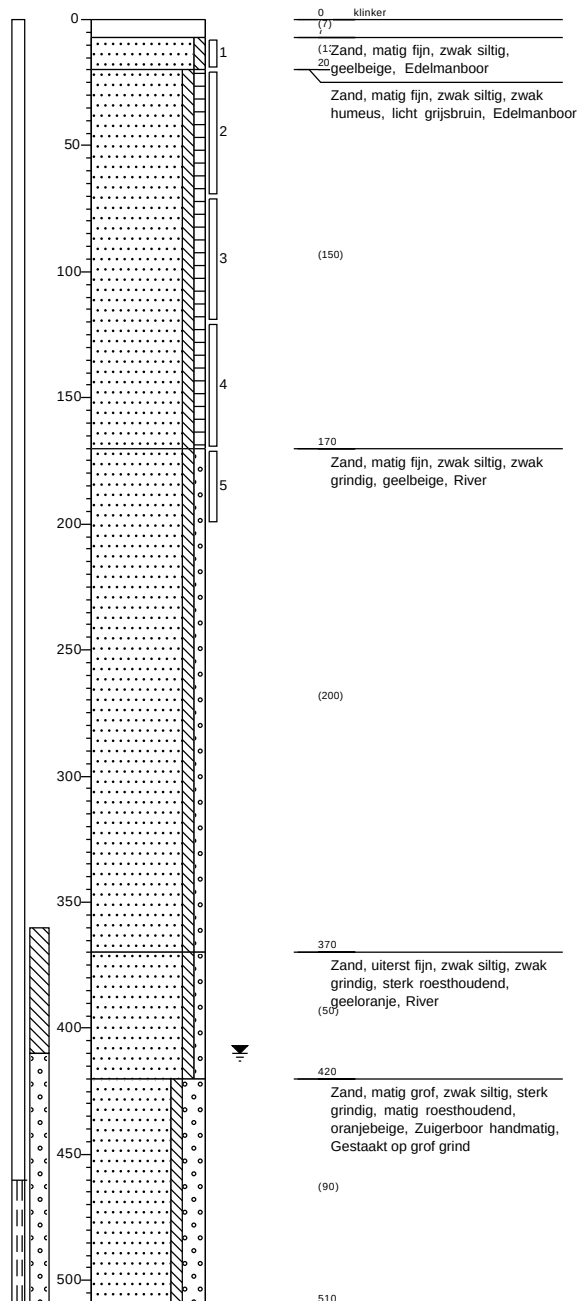
### Boring: 11

| <i>peilbuisnummer</i> | <i>filterdiepte (m-mv)</i> | <i>grondwaterstand (m-mv)</i> | <i>zuurgraad (pH)</i> | <i>EC (μS/cm)</i> | <i>troebelheid (NTU)</i> |
|---|---|---|---|---|---|
| 11-1-1 | 4,60 - 5,10 | 4,12 | 6,9 | 110 | 168 |

De gemeten waarden worden niet als afwijkend beschouwd voor de regio en geven geen indicatie voor de aanwezigheid van verontreinigingen in het grondwater. Tijdens de monsterneming van het grondwater zijn zintuiglijk geen bijzonderheden waargenomen die zouden kunnen duiden op een mogelijke bodemverontreiniging.

Opgemerkt wordt dat de troebelheid in het grondwater ter plaatse van de peilbuis hoger is dan de waarde die voor grondwater als normaal wordt geacht (< 10 NTU). Een verhoogde troebelheid kan in sommige gevallen leiden tot een overschatting van de concentratie van matig/slecht oplosbare organische parameters.

Datum: 29-3-2022  
GWS: 410  
Boormeester: A.J.M. Heddes

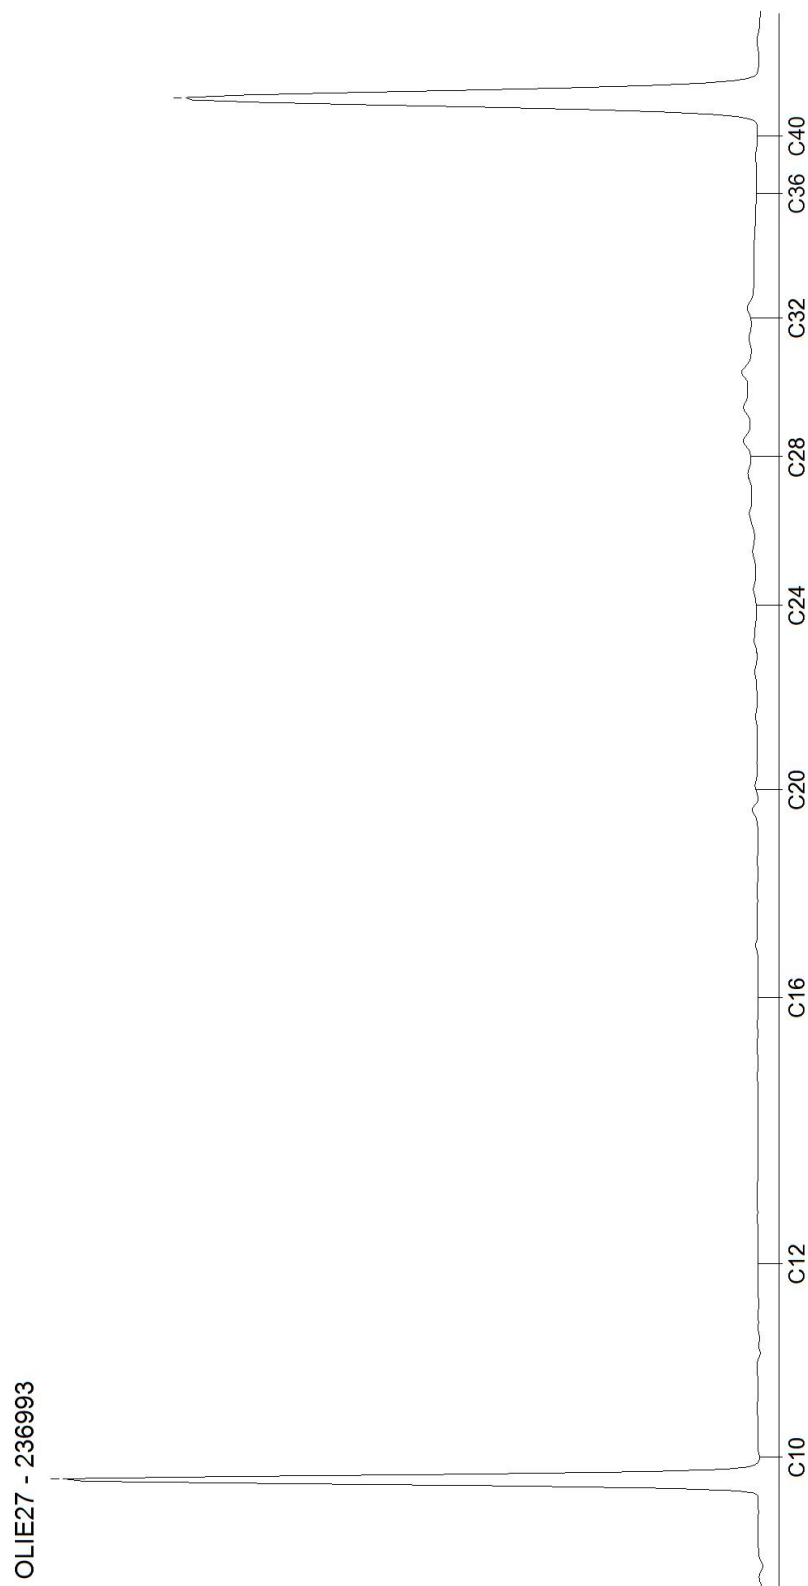
**Monster beschrijving: BG1 06 (0-50) 07 (0-50) 08 (0-50) 09 (0-50) 10 (0-50)**

| omschrijving | monster | traject | overschrijding<br>achtergrondwaarde | overschrijding<br>tussenwaarde | overschrijding<br>interventiewaarde |
|---|---|---|---|---|---|
| bovengrond | BG1 | 0,00 - 0,50 | Zink (0,06) | - | - |

CHROMATOGRAM for Order No. 1142550, Analysis No. 236993, created at 04.04.2022 09:57:34

In mengmonsters BG1 en BG2 van de bovengrond zijn gehalten aan zink gemeten boven de achtergrondwaarden. De aangevoerde verhoogde concentraties aan zink vormen geen aanleiding voor aanvullend onderzoek.

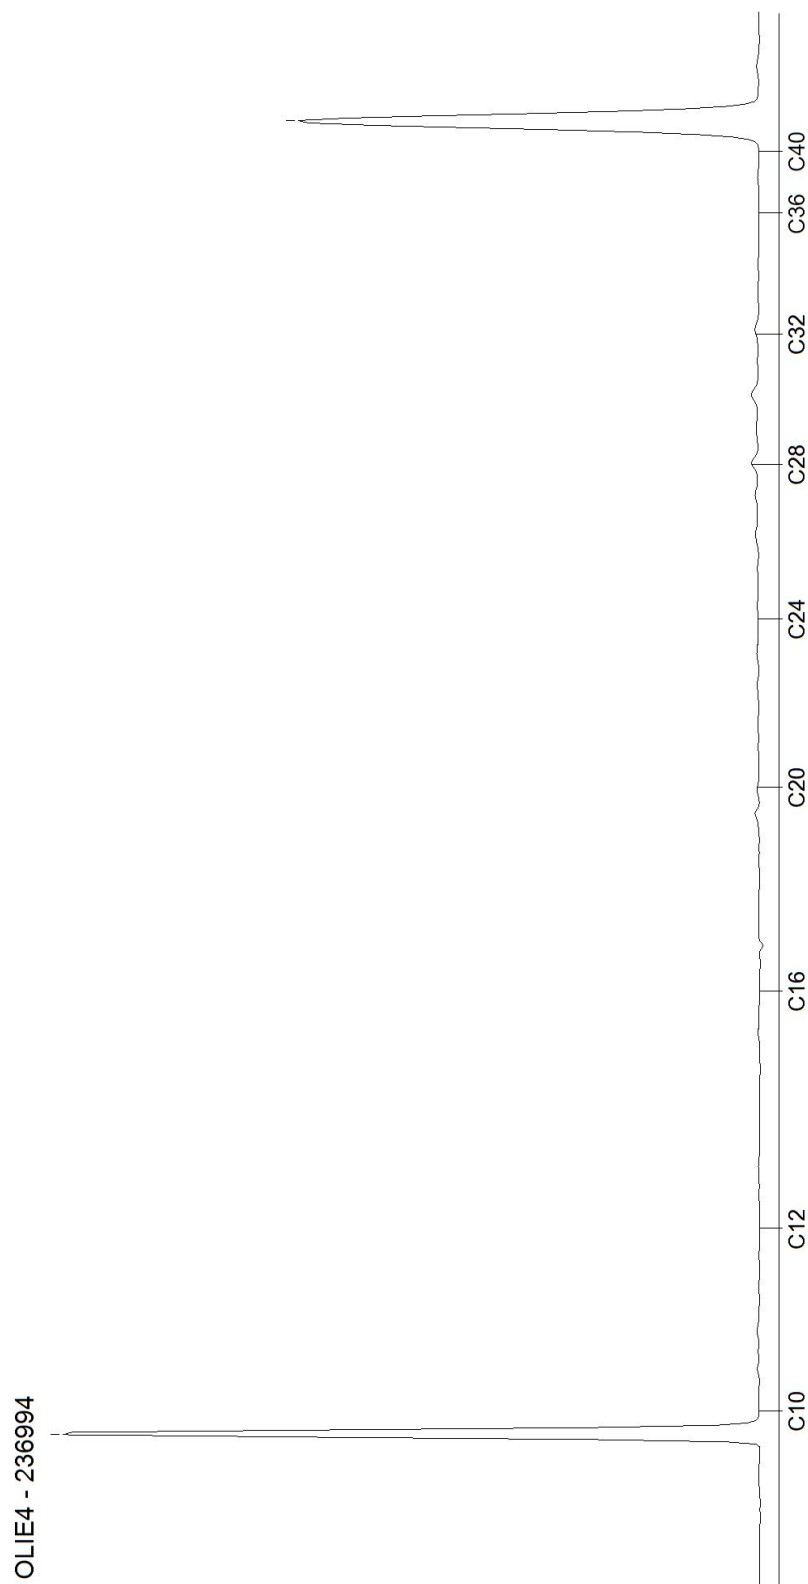
**Monster beschrijving: BG2 03 (0-50) 04 (0-50) 05 (0-50) 11 (20-70) 12 (0-50)**

| omschrijving | monster | traject | overschrijding<br>achtergrondwaarde | overschrijding<br>tussenwaarde | overschrijding<br>interventiewaarde |
|---|---|---|---|---|---|
| | BG2 | 0,00 - 0,70 | Zink (0,13) | - | - |

CHROMATOGRAM for Order No. 1142550, Analysis No. 236994, created at 04.04.2022 09:43:06

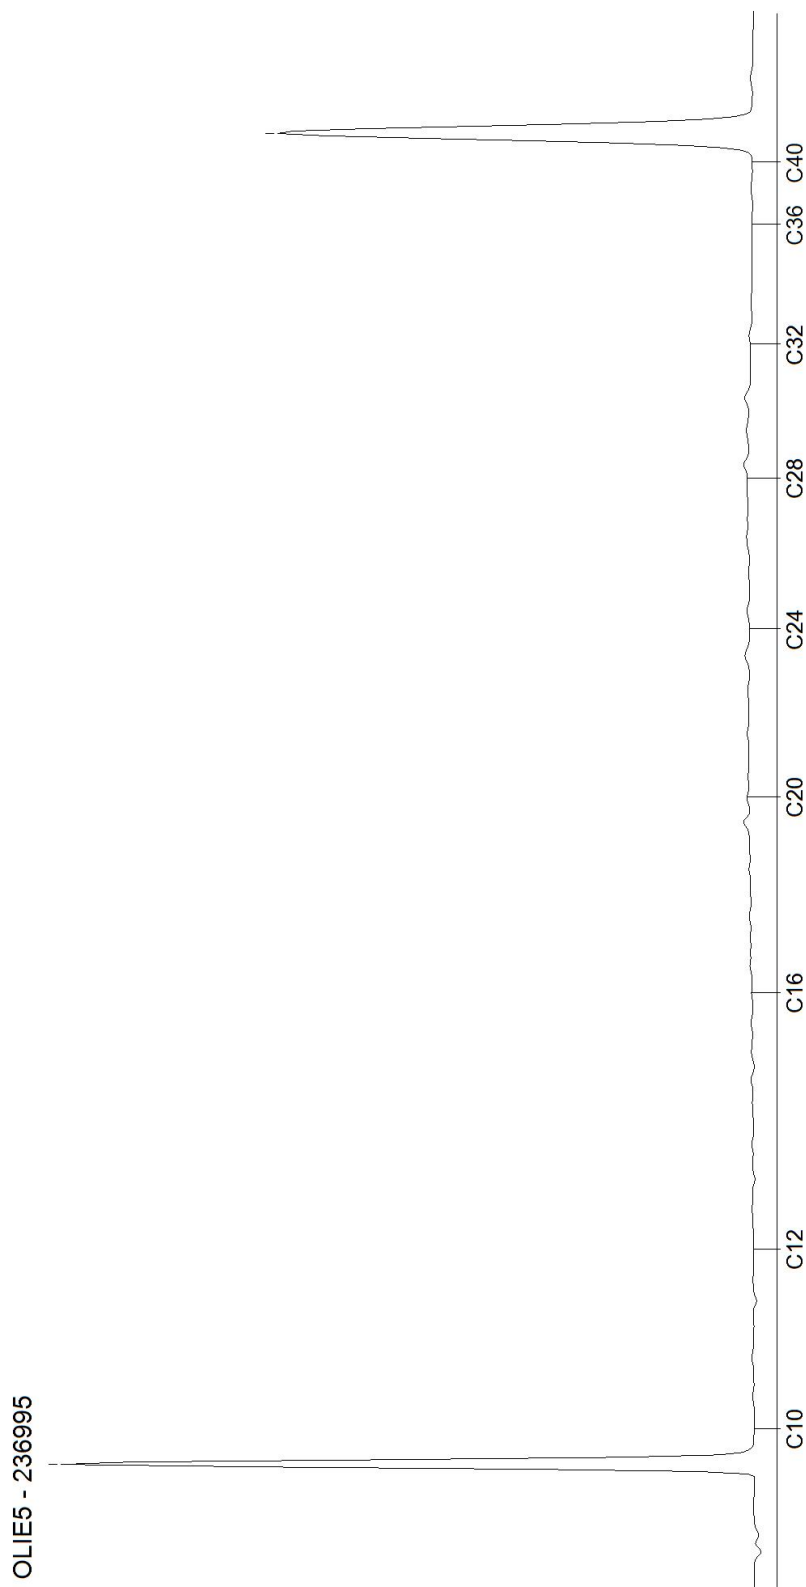
**Monster beschrijving: OG1 02 (55-105) 02 (105-150)**

| omschrijving | monster | traject | overschrijding<br>achtergrondwaarde | overschrijding<br>tussenwaarde | overschrijding<br>interventiewaarde |
|---|---|---|---|---|---|
| ondergrond | OG1 | 0,55 - 1,50 | PCB (som 7) (0,02)<br>Zink (0,44)<br>Cadmium (0,03)<br>Lood (0,02) | - | - |

CHROMATOGRAM for Order No. 1142550, Analysis No. 236995, created at 02.04.2022 07:19:32

In mengmonster OG1 van de zwak puinhoudende ondergrond ter plaatse van meetpunt 02 zijn gehalten aan PCB's, zink, cadmium en lood aangetoond boven de achtergrondwaarden. De gehalten zijn gerelateerd aan de waargenomen bijmenging van puin. De aangevoerde verhoogde concentraties aan PCB's en zware metalen vormen geen aanleiding voor aanvullend onderzoek.

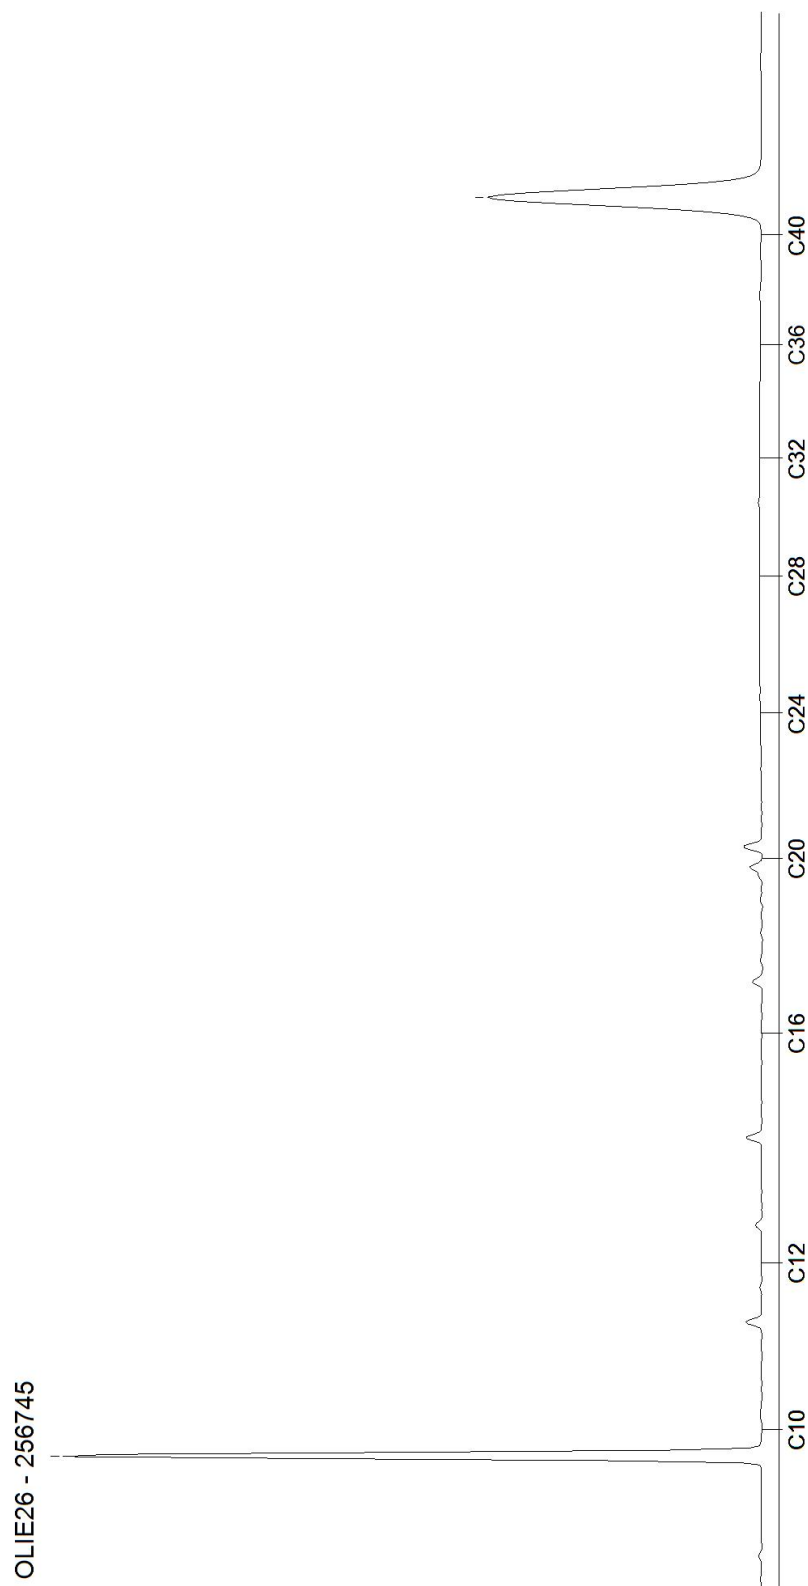
**Monster beschrijving: 11-1-1 11 (460-510)**

| omschrijving | peilbuis-<br>nummer | traject | overschrijding<br>streefwaarde | overschrijding<br>tussenwaarde | overschrijding<br>interventiewaarde |
|---|---|---|---|---|---|
| grondwater | 11 | 4,60 - 5,10 | - | - | - |

CHROMATOGRAM for Order No. 1145912, Analysis No. 256745, created at 14.04.2022 12:32:51

In het grondwater ter plaatse van peilbuis 11 zijn geen gehalten aan onderzochte stoffen gedetecteerd boven de streefwaarden.
