Ons kenmerk
20.P025.r01

Datum
4 juli 2020

Onderwerp
Briefrapportage actualiserend onderzoek Kruisstraat 99 te Nederweert-Eind

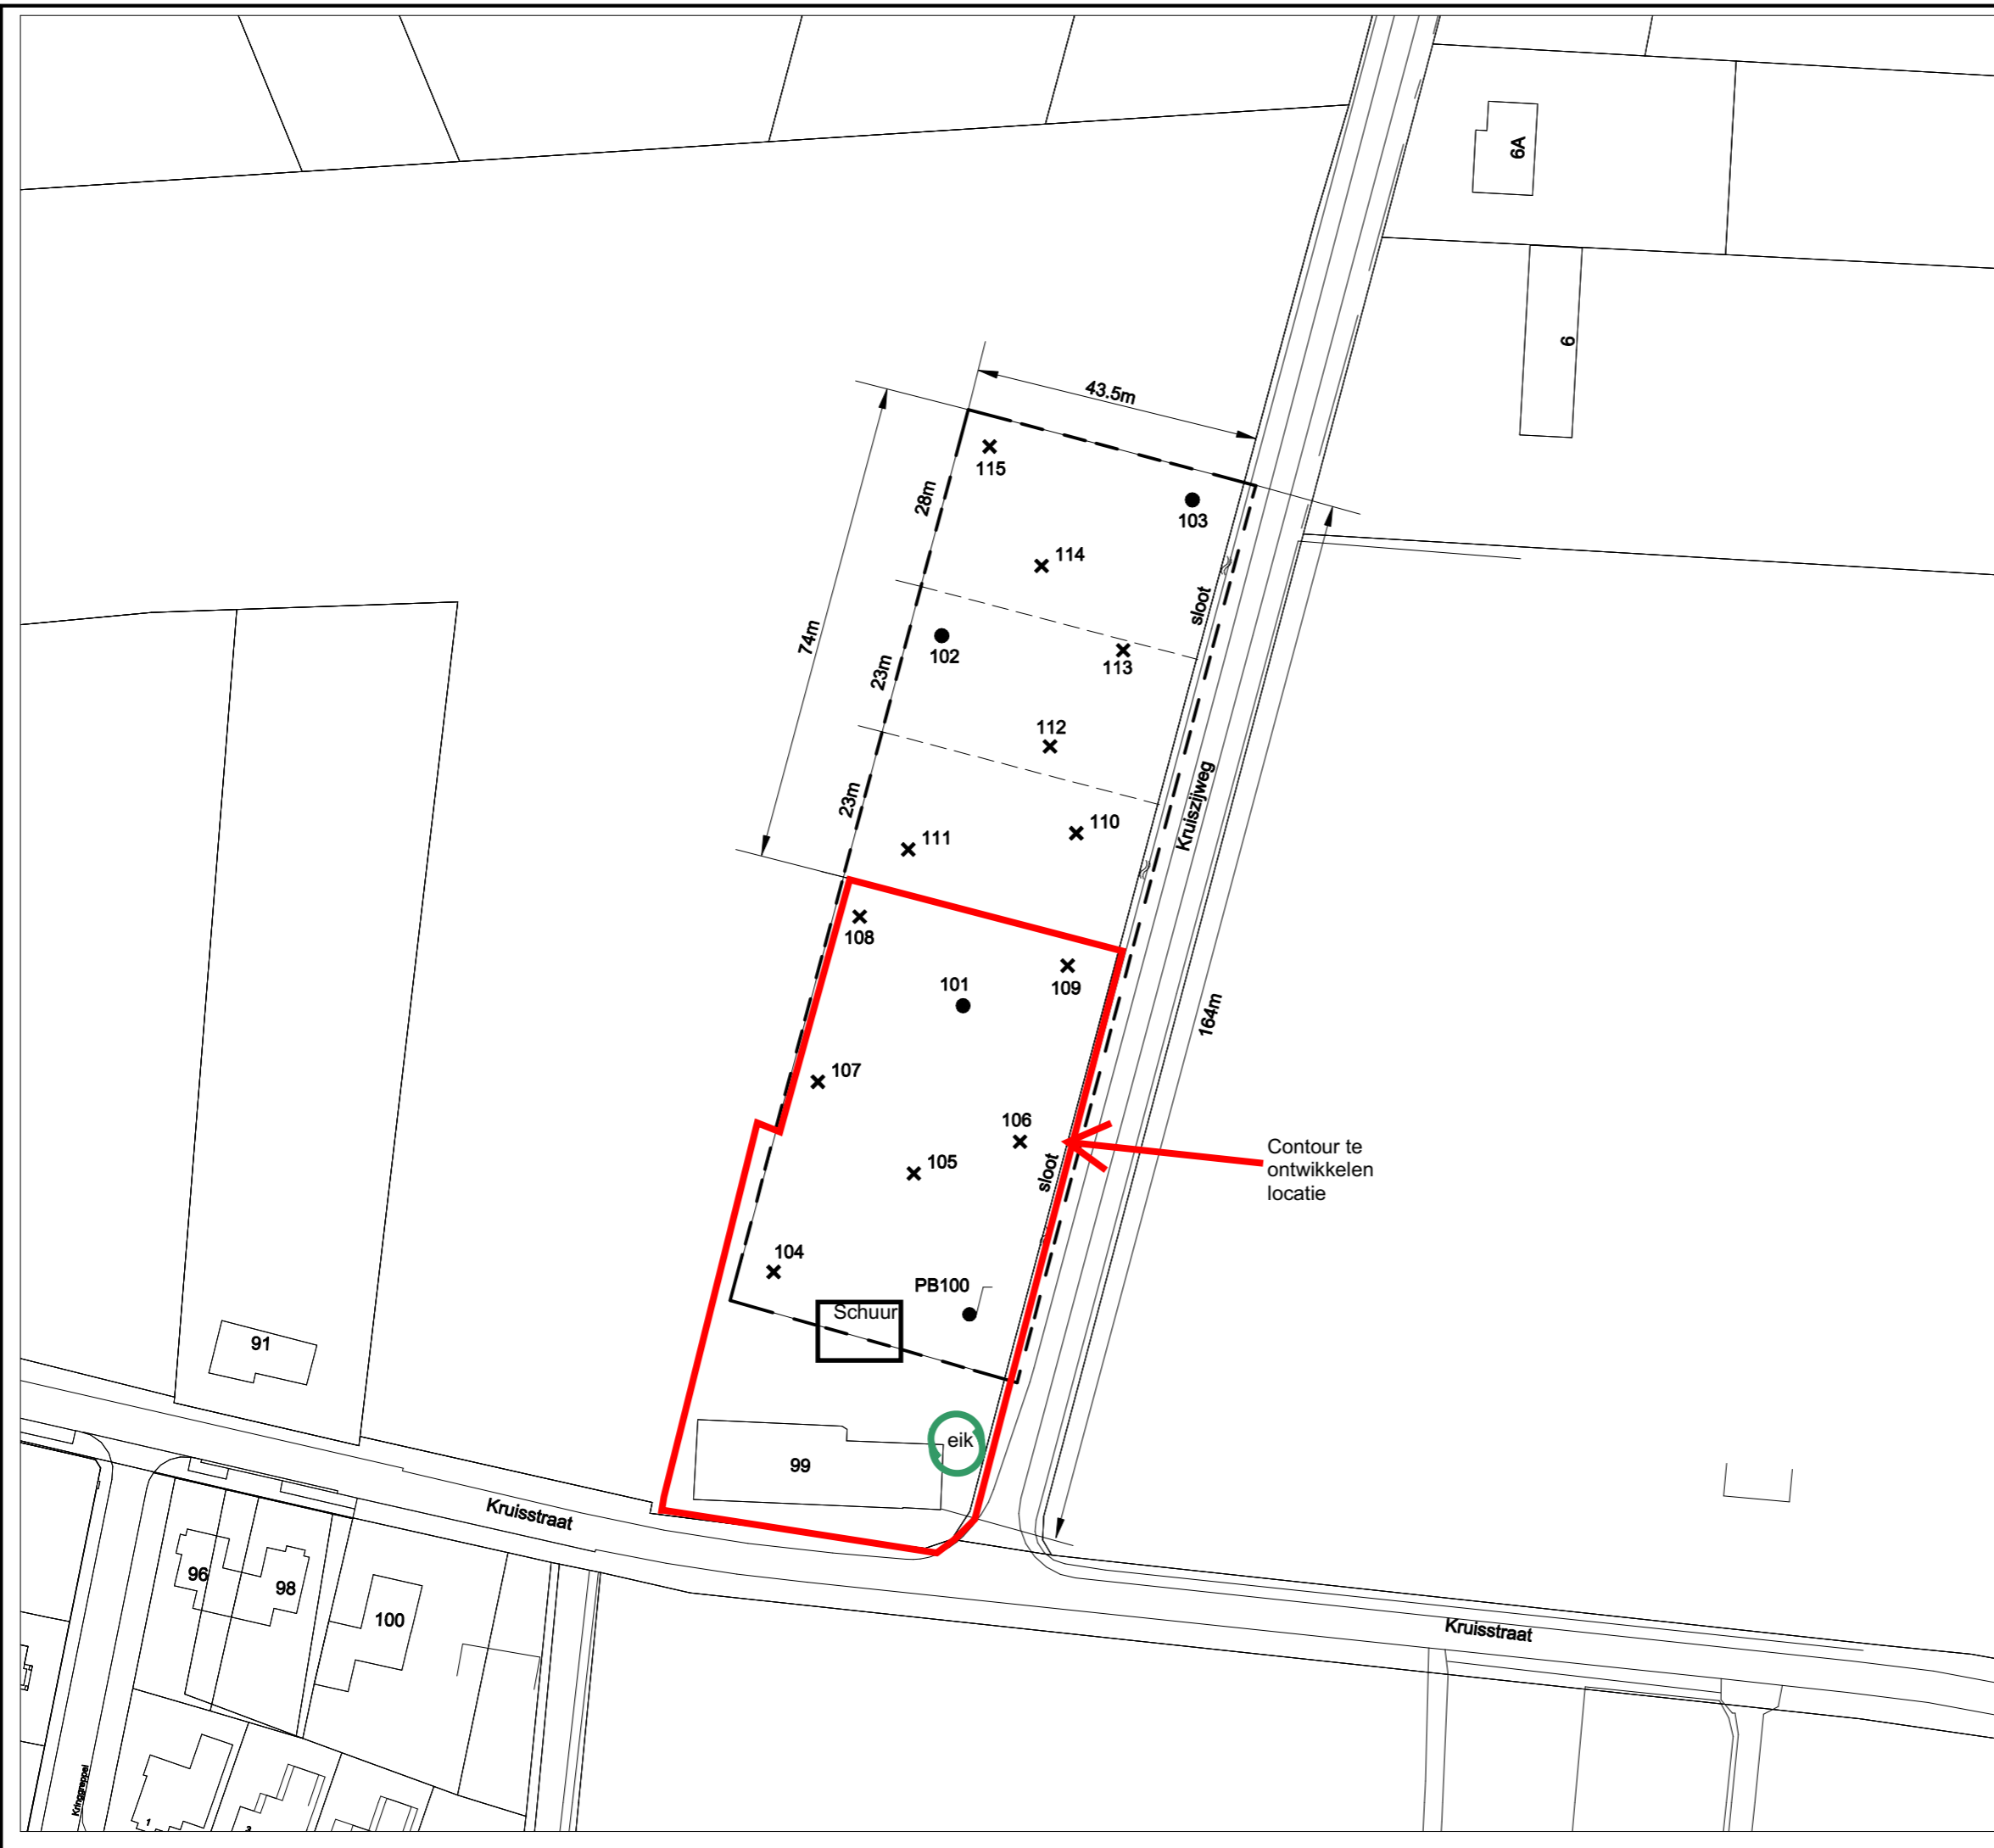
***Bijlage 1: Schets te ontwikkelen locatie
op tekening VO 2008***

Een schets van de huidige situatie is opgenomen in bijlage 1 (op tekening uit bodemonderzoeksrapport 2008).

de plaats van boringen is op deze tekening globaal aangegeven

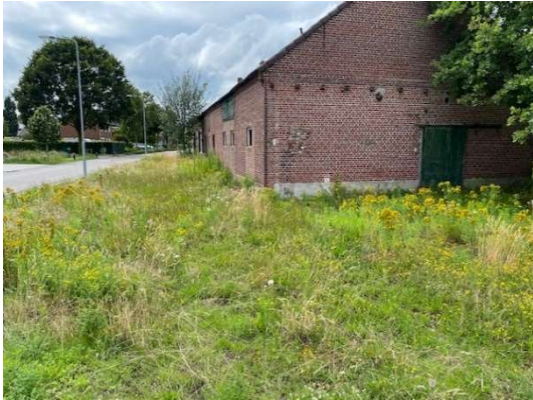
Voorzijde boerderij

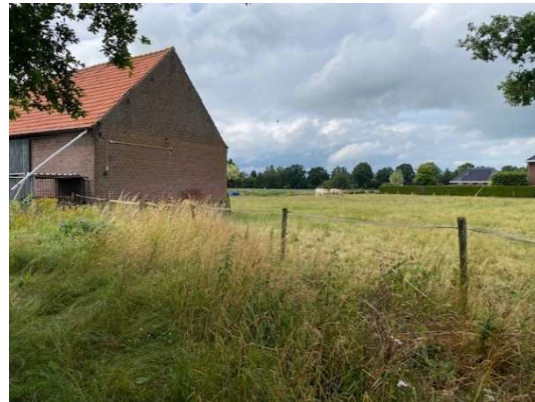
Schuur met achterliggend weiland

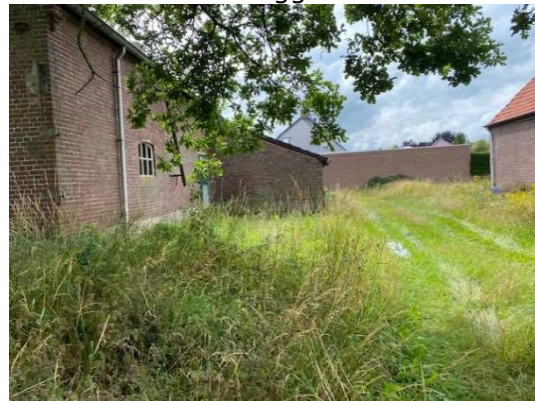
Erf

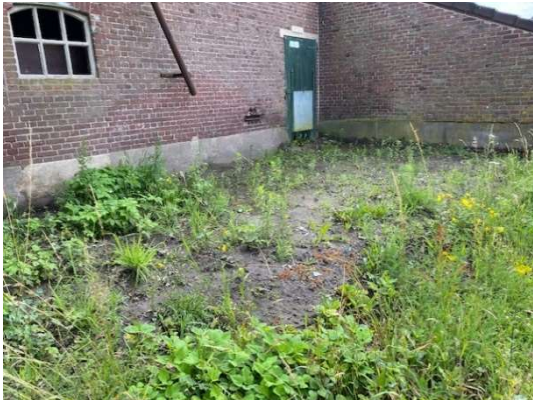
De locatie is qua indeling en gebruik hetzelfde als in 2017. De in 2017 opgeslagen hoeveelheid steenachtig materiaal op de betonvloer direct achter de boerderij is ondertussen niet meer aanwezig en in de tussentijd afgevoerd.

Opgeruimde tijdelijke opslag
steenachtige materialen
