**NADER BODEMONDERZOEK**

**LOCATIE**

**te NEDERWEERT**

Projectlocatie: Nederweert,  
Rapportnummer: 14208-NO-XRF.BKK  
Datum rapport: 23 september 2014

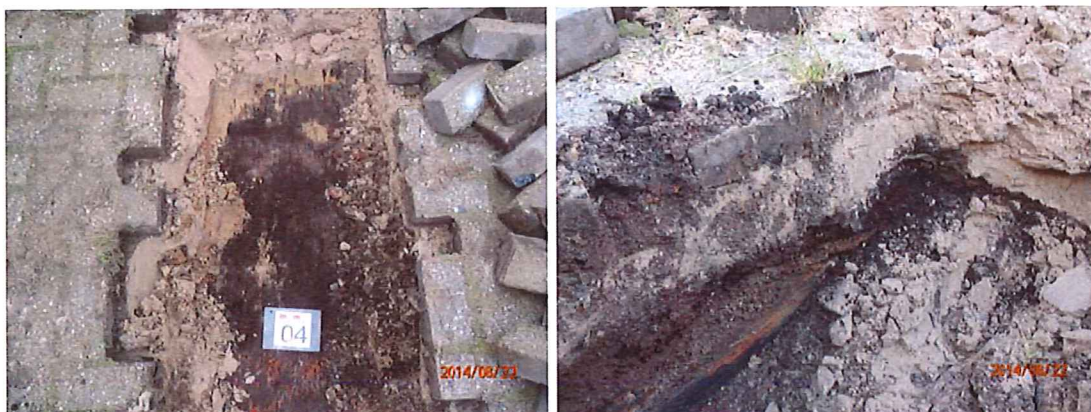
- Nu, blijkens de uitvoering van het nader onderzoek asbest in bodem, zijn er binnen het gebied tussen de vml. boerderij en de loods visueel zinkassen onder de klinkerverharding aangetroffen. Bij de uitvoering van proefsleuf 04 (zie hiervoor rapportage 14208a van BKK Bodemadvies bv, d.d. 4 september 2014) zijn visueel zinkassen aangetroffen. Onderstaand zijn twee foto's van de openliggende proefsleuf weergegeven.

- Uit proefsleuf 04 zijn grondmonsters van de boven- en ondergrond samengesteld. In het voorliggende nader bodemonderzoek zijn deze grondmonsters toegekend aan boring 29. Ingeval dat er een proefboring zou zijn geplaatst tussen de loods en de voormalige boerderij dan was met zekerheid ook deze zinkassen laag aangetroffen.
- In de loods is grotendeels geen verharding aanwezig. Alleen het zuidwestelijke gedeelte is voorzien van een betonverharding. Volgens nadere informatie van de opdrachtgever is er nooit een verhardingslaag in deze loods geweest. Sinds de oprichting van deze loods heeft er altijd stalling van (landbouw)materieel plaatsgevonden. In het verkennend bodem- en asbestonderzoek van Tritium Advies bv is hier geen onderzoek verricht. Omdat deze locatie grenst aan het verdachte gebied met zinkassen, worden er aanvullend in de loods enkele boringen verricht.

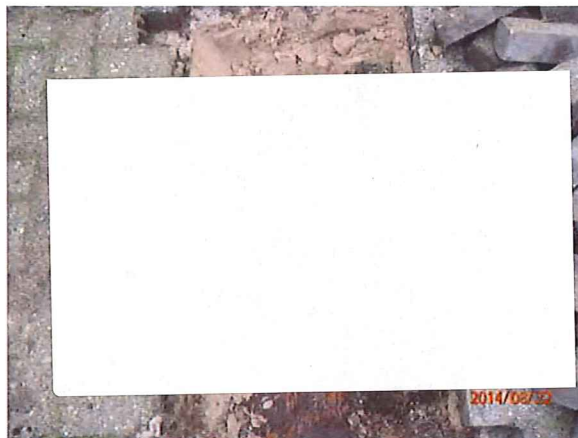
Foto 2: Locatie proefsleuf 04 is omgenummerd tot boring 29, zinkassen onder de klinkers.

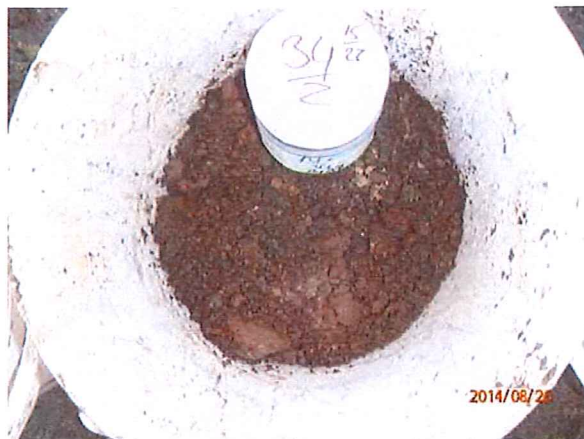
Foto 3: Bijmenging met zinkassen in de toplaag van boring 34.
