# EVALUATIERAPPORT

## GRONDSANERING

**NEDERWEERT**

**(AB094600149)**

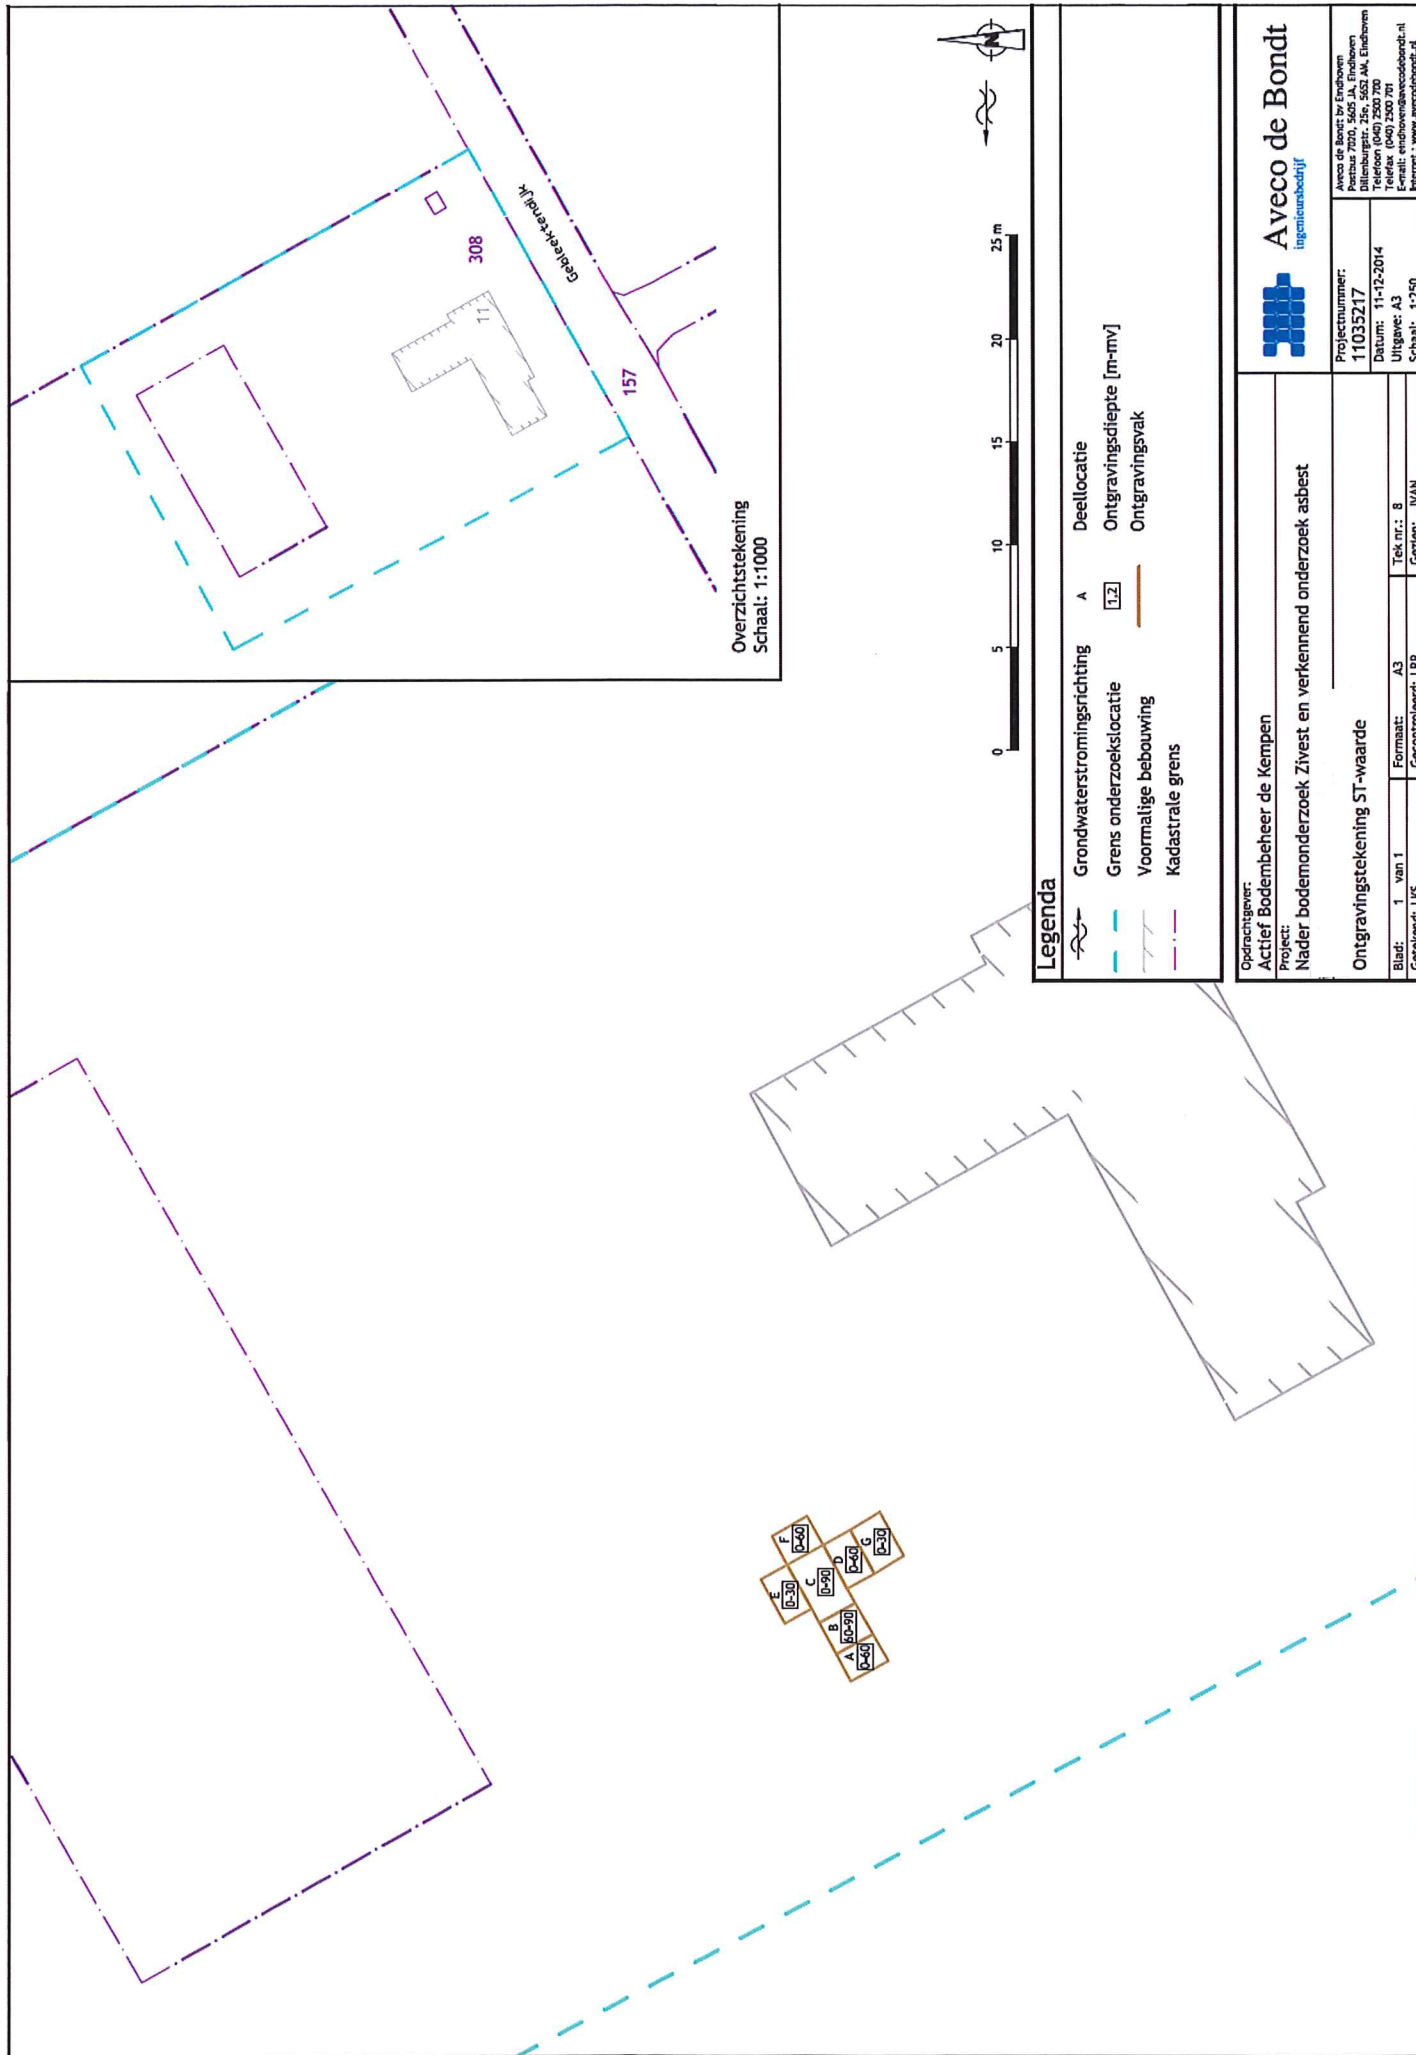
## Tekening 1

Op basis van de onderzoeksresultaten is een ontgravingstekening opgesteld waarbij de verontreinigingcontour is opgenomen. Deze tekening is opgenomen in deze rapportage als tekening 1 (ontgravingsplan Aveco de Bondt).

### Ontgravingsplan (Aveco de Bondt)

- Als ontgravingscontour wordt uitgegaan van het ontgravingsplan zoals opgesteld door Aveco de Bondt (zie tekening 1);
- Voor aanvang van de saneringswerkzaamheden wordt de datum van uitvoering aan het bevoegd gezag (gemeente Nederweert) gemeld;
- De sanering zal na melding aan het bevoegd gezag en na overleg met de opdrachtgever, ten uitvoering worden gebracht. De uitvoering van de sanering zal waarschijnlijk binnen één werkdag gerealiseerd kunnen worden;

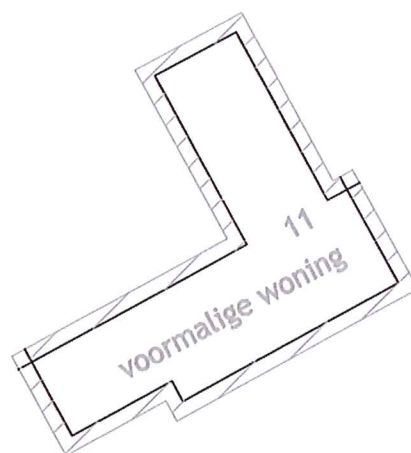
## Tekening 2

In tekening 2 is een situatietekening weergegeven met de contouren van de uitgevoerde grondsanering.

### Ontgravingstekening met eindcontrolemonsters

De controlemonsters zijn weergegeven in tekening 2 aangegeven en de analyseresultaten zijn als bijlage III bijgevoegd.
