## VERKENNEND BODEMONDERZOEK

**Ospel**

Kenmerk: 13262701A

14 mei 2014  
Definitief (herzien)

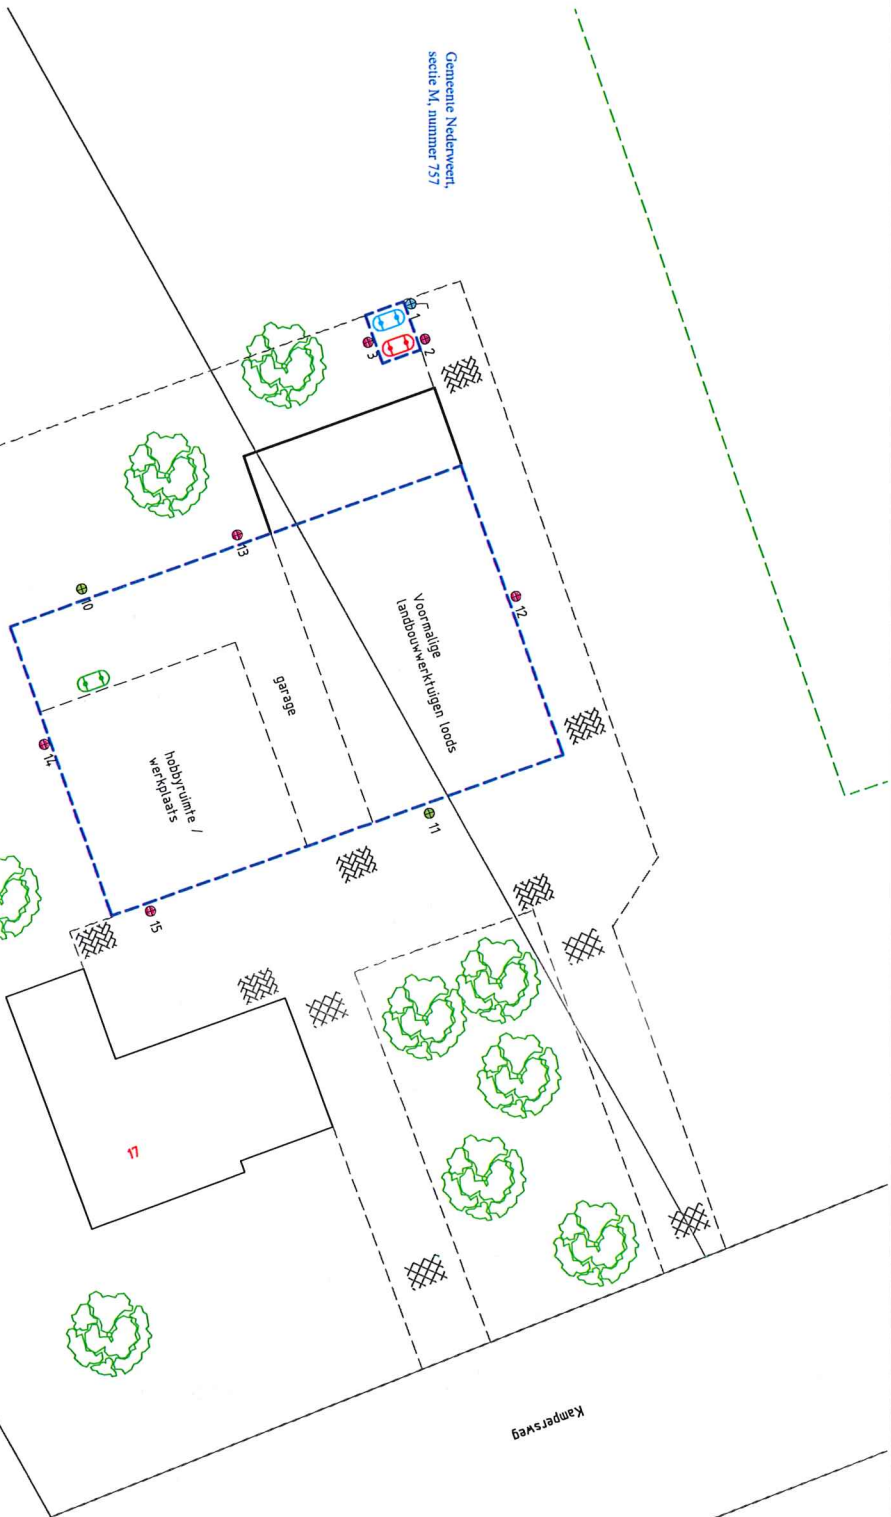
- LEGENDA**
- Boring tot 1,0 m-mv
  - Boring tot 2,0 m-mv
  - Peilbuis
  - 25 Huisnummer
  - Voormalige bovengrondse dieseltank (circa 600 liter)
  - Voormalige bovengrondse petroleum tank (circa 600 liter)
  - Voormalige bovengrondse olietank (circa 200 liter)
  - Onderzoeklocatie
  - Voormalige mestvatkenstiel
  - Bebouwing (buitenmuur)
  - Perceelsgrens (kadaster)
  - 1234 Perceelsnummer
  - Beton
  - Klinkers

Het overige buitenterrein ten oosten van de bebouwing bestaat uit een verharding van klinkers en / of beton of is in gebruik als tuin. Ten noorden van de voormalige werktuigenstalling bevindt zich een in november 2013 aangelegde klinkerverharding welke het voorterrein verbindt met de ten westen daarvan gelegen voormalige opslagplaats voor dieselolie en petroleum. Een gedeelte van de nieuw aangebrachte klinkerverharding is voorzien van een overkapping. Deze overkapping, welke geheel opgebouwd is met metalen panelen, fungeert als stallingsruimte voor de nog aanwezige landbouwwerktuigen waaronder onder andere een cultivator. Het overig terrein ten noorden en westen van de aanwezige bebouwing is in gebruik als akkerland. Tijdens de inspectie van de locatie zijn, met uitzondering van eerder vernoemde bovengrondse tanks, de (voormalige) hobbyruimte / werkplaats, bergruimte en werktuigenstalling, geen bodembedreigende activiteiten of zaken waargenomen. In bijlage 7 is een situatietekening opgenomen.
