HISTORISCH BODEMONDERZOEK  
(VOORONDERZOEK)

COLUSDIJK 8

TE NEDERWEERT

# Historisch bodemonderzoek (vooronderzoek) Colusdijk 8 te Nederweert in de gemeente Nederweert

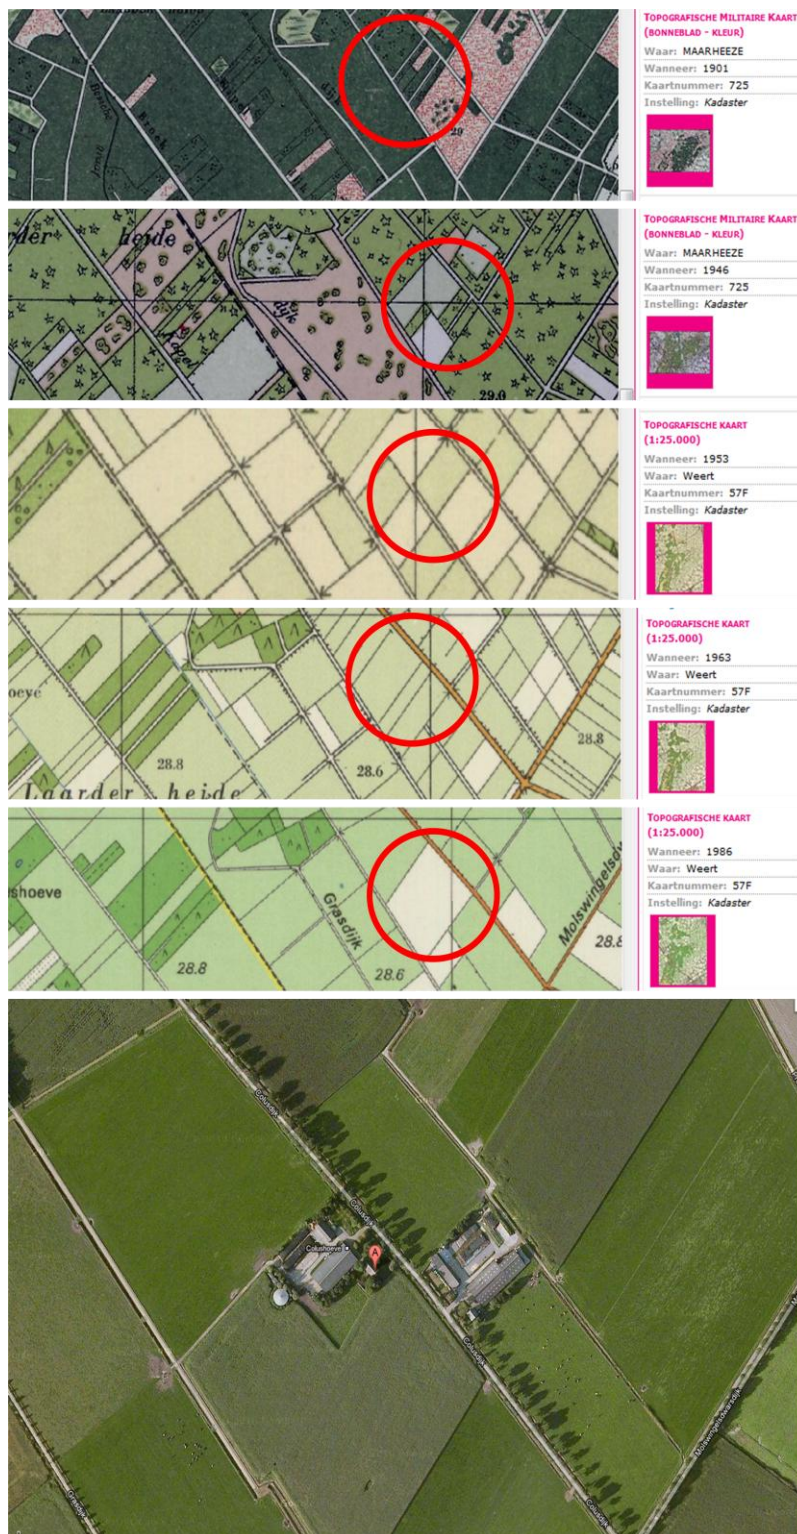
Afbeelding 1. Onderzoeklocatie op historische topografische kaarten en Google Maps

Tabel I geeft een beschrijving van de onderzoekslocatie in verschillende periodes, zie afbeelding 1.
