Historisch onderzoek

Eind 61 te Nederweert

**rapport AMA240038.003/WGE**

datum: 29 maart 2024  
opdrachtgever: Pouderoyen B.V.,  
Wijchenseweg 102 (2e etage)  
6538 SX NIJMEGEN

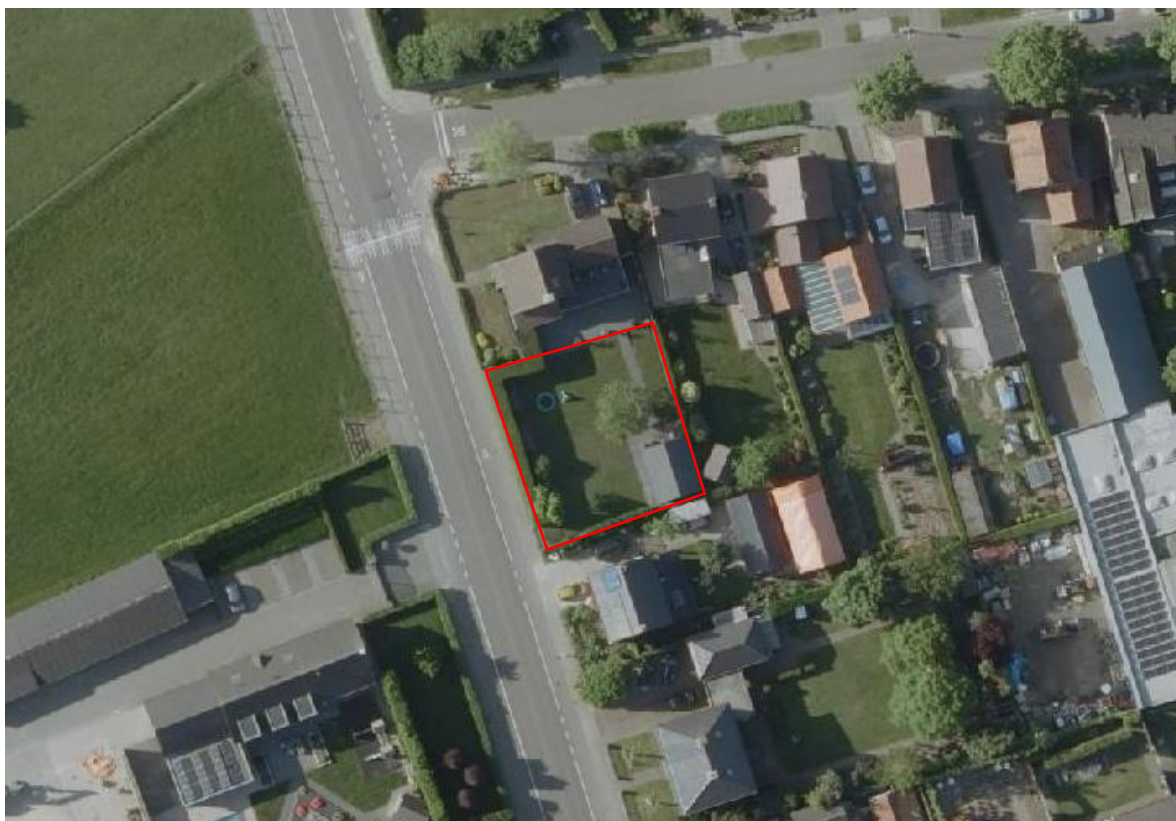
Luchtfoto onderzoekslocatie en omgeving

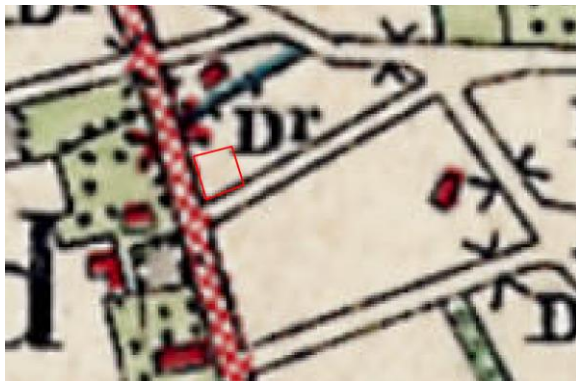
omstreeks 1900

Uit historisch kaartmateriaal (bron: [www.topotijdreis.nl](http://www.topotijdreis.nl)) volgt dat de Eind aan het einde van de 19<sup>de</sup> eeuw al aanwezig was. De aanwezige woning aan de Eind 61 is, evenals de omliggende woningen, omstreeks 1965 gerealiseerd. Sinds de realisatie van de woningen is het onderzoeksterrein vermoedelijk in gebruik als grasveld en later siertuin, daarvoor was het in gebruik als agrarische grond.

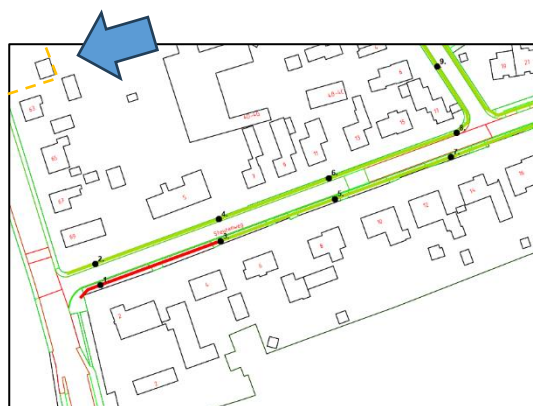
#### Steutenweg

In 2023 is voor beoogde werkzaamheden aan kabels en leidingen een historisch en een verkennend bodemonderzoek uitgevoerd (rapportages E231326.001 en E231326.001.005, Aelmans Eco). Uit de historische gegevens volgt dat onvoldoende gegevens beschikbaar waren. Op basis daarvan is nadien een verkennend bodemonderzoek uitgevoerd. Op de kruising met de Eind (boring 1) is in de zwak baksteenhoudende grond een gehalte PAK en zink aangetoond nabij de destijds geldende interventiewaarde (resp. 0,89 en 0,98x). De mengmonsters van de nabijgelegen boringen (nrs. 2 t/m + 13) waren niet verontreinigd met één van de componenten uit het standaardpakket.

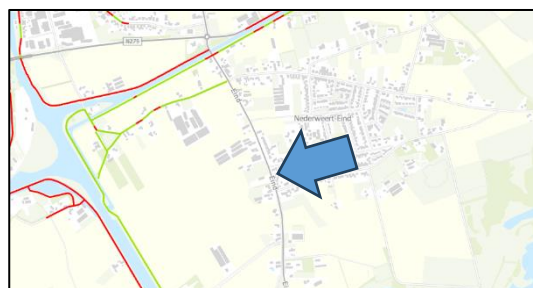
#### Zinkassenweg

Uit de zinkassenatlas van de omgevingsdienst Brabant Zuidoost (ODZOB) volgt dat in en direct rondom de dorpskern van Nederweert-Eind geen wegen zijn onderzocht. Wel is bekend dat de doorgaande wegen langs de westelijk en noordelijk gelegen waterwegen sprake is van een belasting door zinkassen.

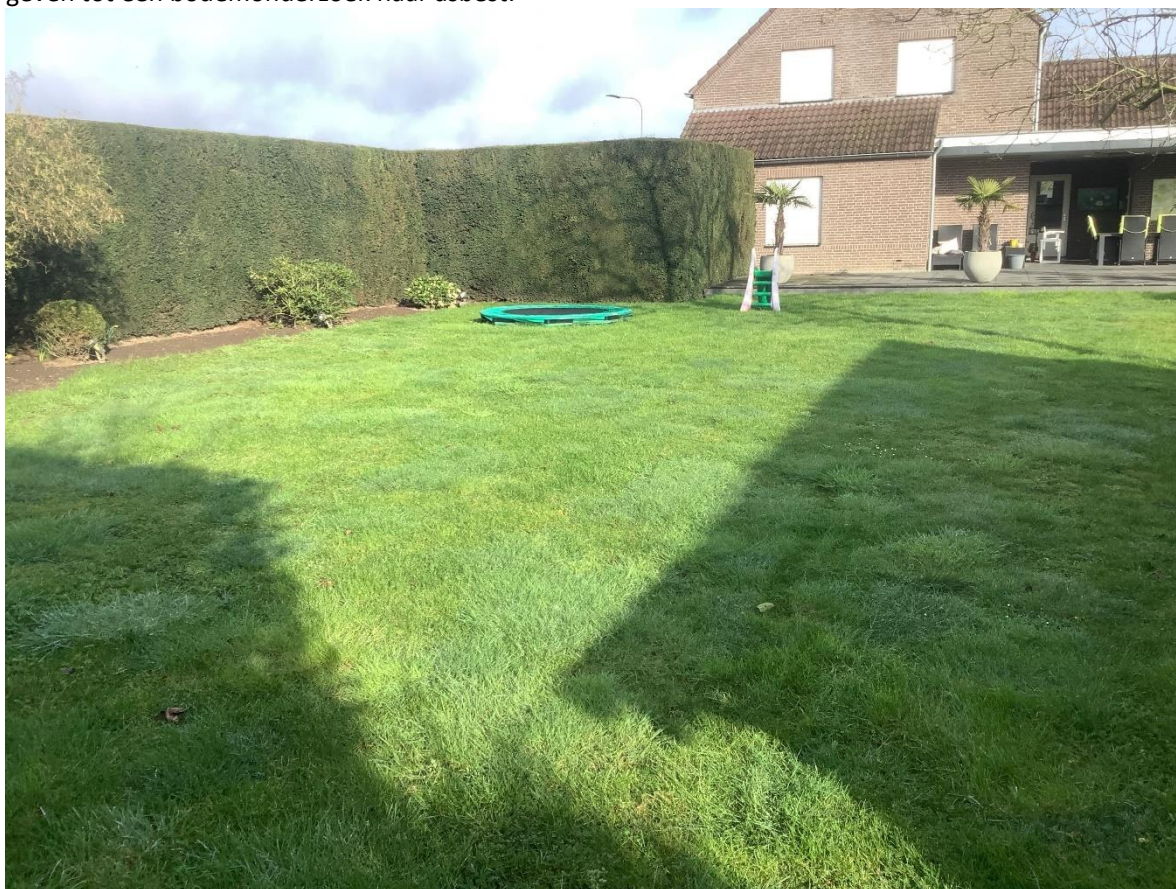
Het onderzoeksterrein is in gebruik als siertuin van de woning Eind 61. Binnen het terrein is enkel een tuinhuisje gebouwd, verder is er geen bebouwing aanwezig. Rondom en naar het tuinhuisje toe is een met tegels verhard pad aanwezig. Verder bestaat het terrein voornamelijk uit grasland, braakliggend terrein en enkele bomen. Op het terrein zijn geen zichtbare asbestresten of andere mogelijke verontreinigingsbronnen aangetroffen.

Het onderzoeksterrein is voor zover bekend niet opgehoogd (geweest) met bodemvreemde materialen zoals puin, sintels of gebroken asfalt, deze zijn ook niet aangetroffen bij de proefboringen. Op de onderzoekslocatie hebben voor zover bekend geen olietanks in of op de bodem gelegen. Er zijn ook geen gegevens bekend omtrent eventuele activiteiten of calamiteiten op of in de omgeving van de onderzoekslocatie welke geleid kunnen hebben tot een bodemverontreiniging.

Op het maaiveld of in het opgeboorde materiaal is geen asbestverdacht materiaal aangetroffen. Evenmin zijn bijmengingen aangetroffen welke, op basis van de NEN5707, aanleiding zouden kunnen geven tot een bodemonderzoek naar asbest.

Foto van de onderzoekslocatie – d.d. 18 maart 2024

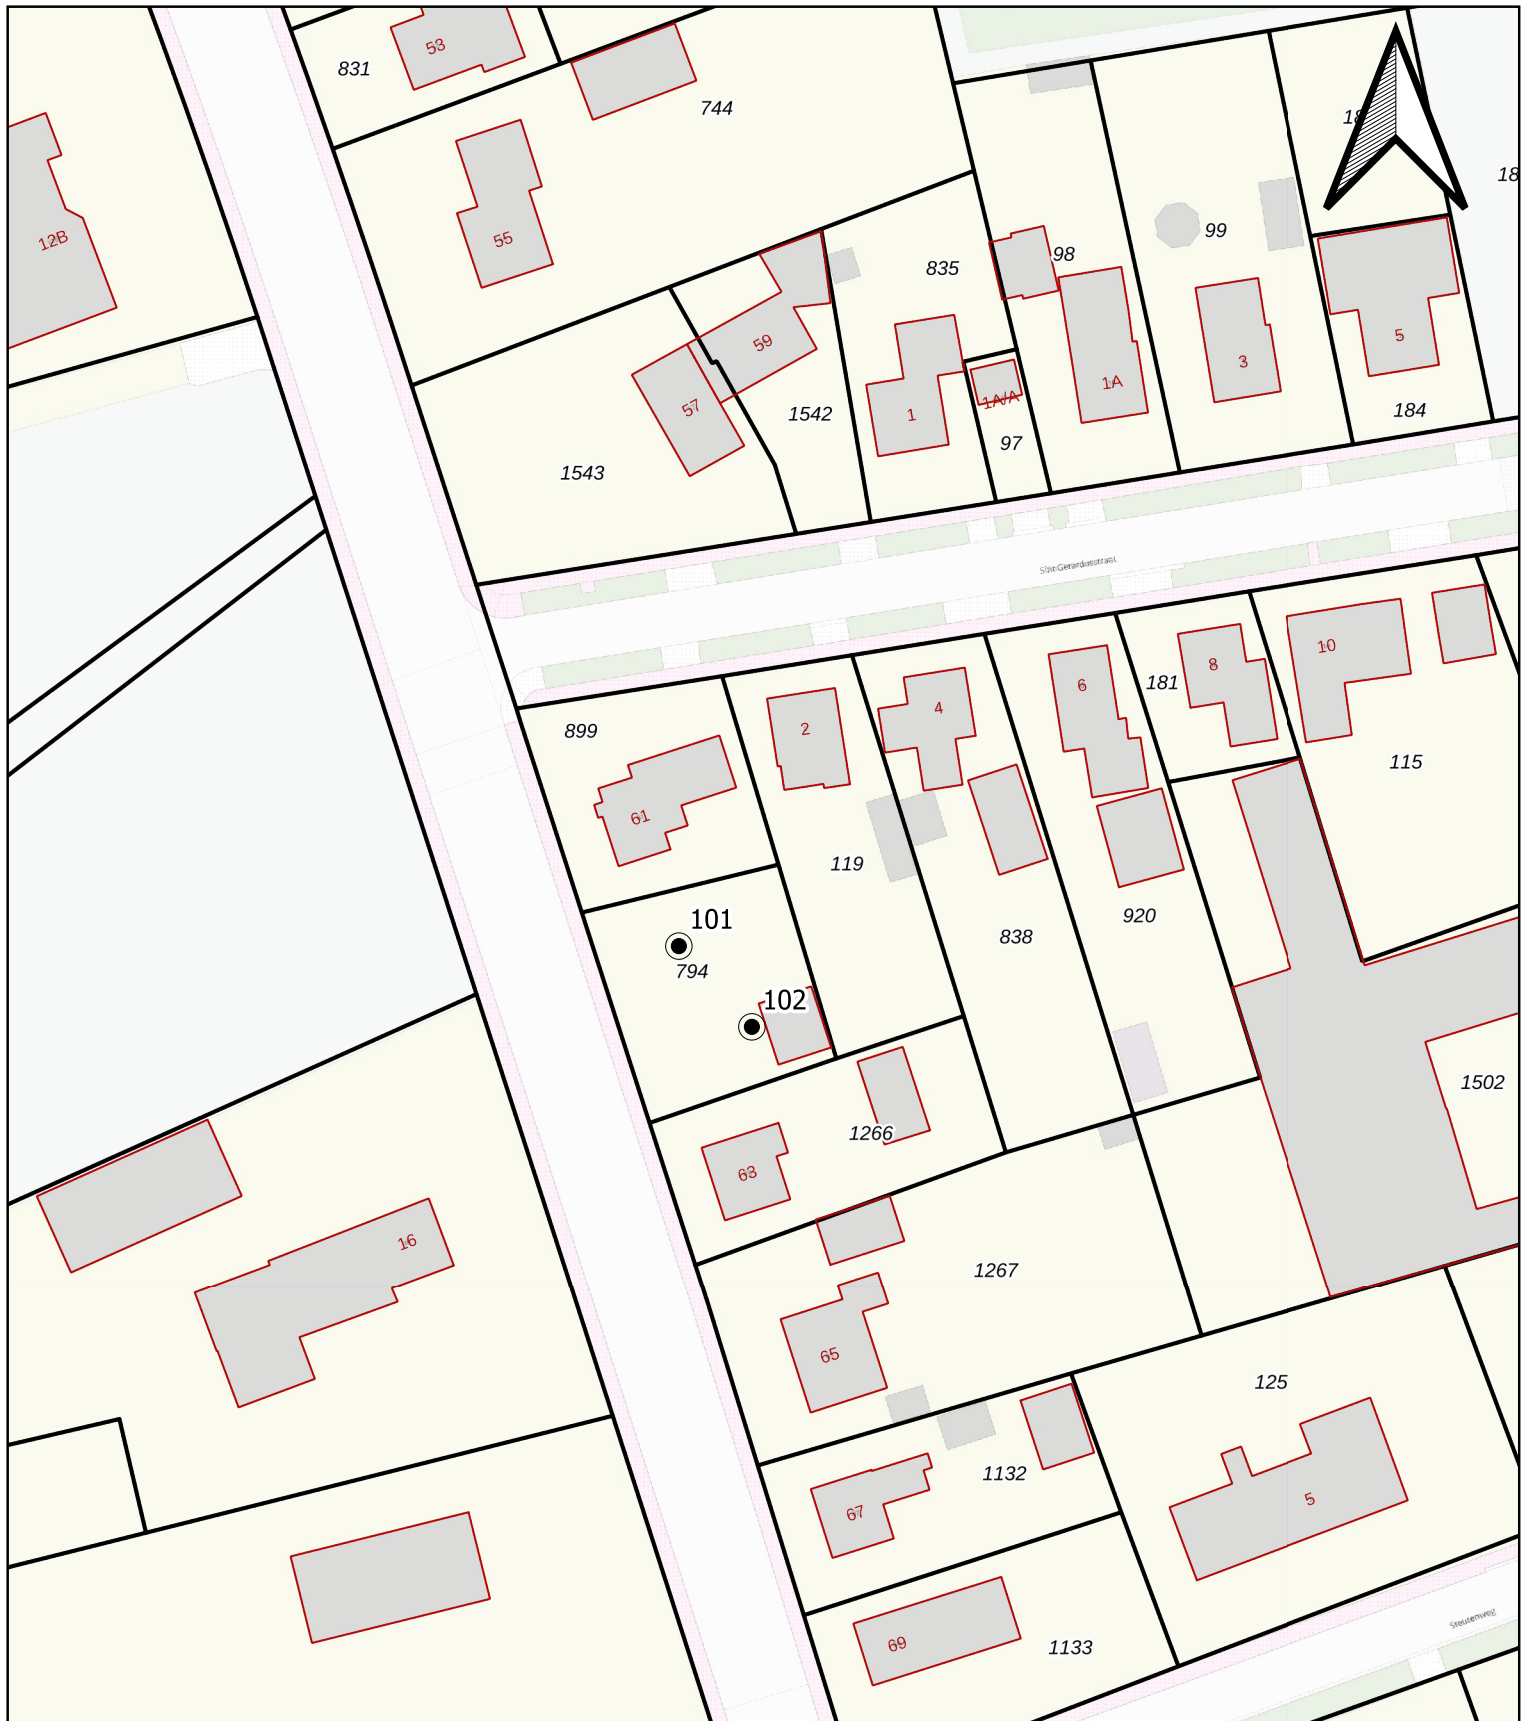
| Datum | 18-03-2024 | Tekeningnr: | 001 | |

Op 18 maart 2024 zijn, tijdens het locatiebezoek en verspreid over de locatie, door de heer B. Schoenmakers van ons kantoor een tweetal proefboringen geplaatst. De plaatsen van de boringen zijn weergegeven op de tekening in bijlage 3.

| Onderwerp | locatie en boringen | | | |
