Historisch onderzoek

Beuldersweg ong. te Nederweert

**rapport AMA240083.003/WGE**

13 mei 2024  
Pouderoyen B.V.,  
Wijchenseweg 102 (2e etage)  
6538 SX NIJMEGEN

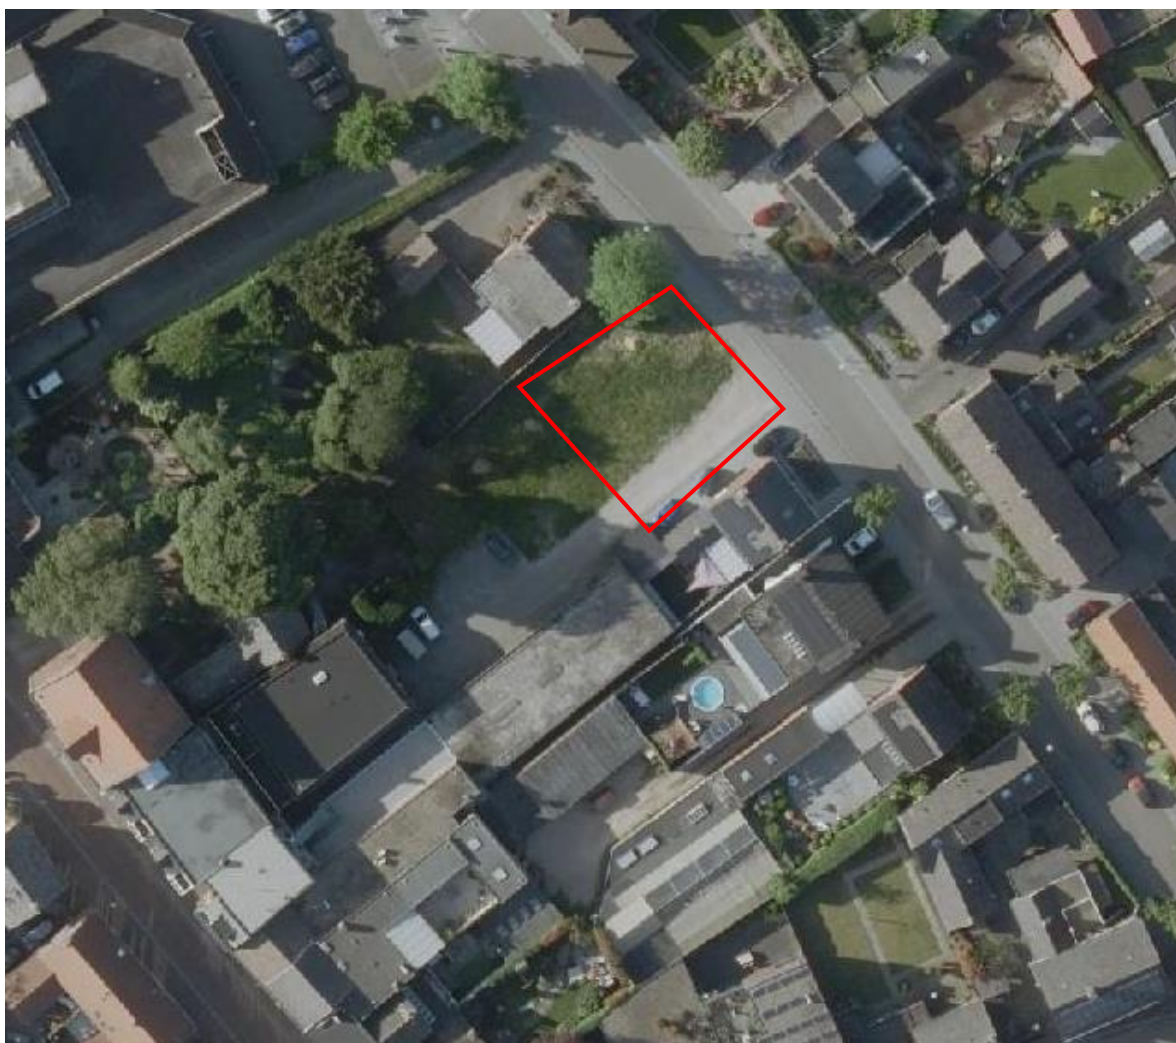
**Luchtfoto onderzoekslocatie en omgeving**

Het terrein is momenteel in gebruik als braakliggend terrein, waarvan een deel wordt gebruikt als toegangspad naar een parkeerterrein ten zuidwesten van het terrein. Het pad is verhard met tegels en gebroken puin. Het resterend deel van de onderzoekslocatie is onverhard. Buiten de verharding met puin zijn er zintuigelijk geen verdachte bodemverontreinigende activiteiten of materialen zichtbaar.

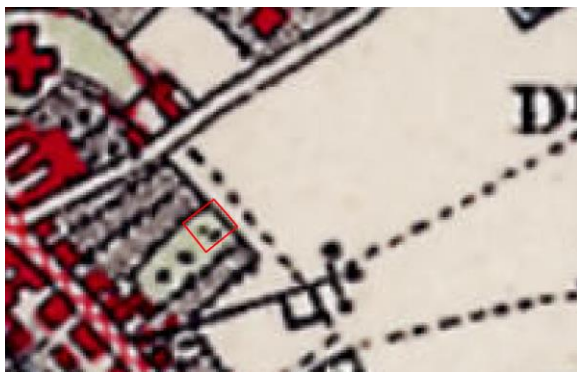
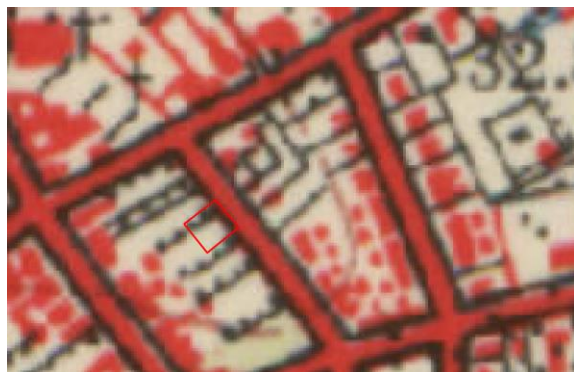
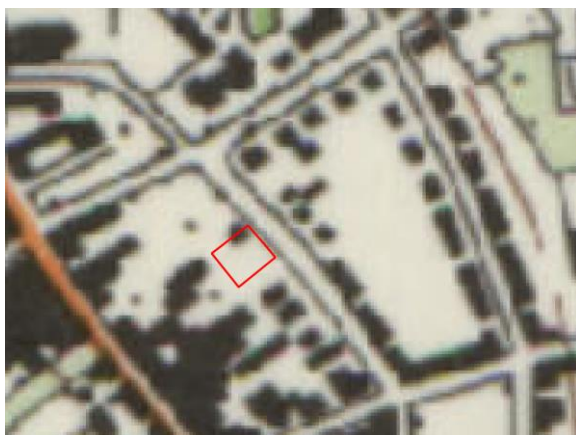
Uit historisch kaartmateriaal (bron: [www.topotijdreis.nl](http://www.topotijdreis.nl)) volgt dat het terrein nooit eerder bebouwd is geweest. De Beuldersweg is sinds de jaren '30 van de vorige eeuw zichtbaar als zandpad. Vanaf begin jaren '50 van de vorige eeuw is de weg verhard en is aan de noordoostzijde van de weg de eerste bebouwing gebouwd. De noordelijk en zuidelijk gelegen bebouwing is omstreeks 1961/1962 gebouwd. Tot de ontwikkeling was het terrein, evenals de huidige onderzoekslocatie, in gebruik als agrarische grond. Ter plaatse van het toegangspad zijn omstreeks 2016 tegels aangebracht op de puinverharding.

omstreeks 1900

omstreeks 1965

omstreeks 1990

omstreeks 2015

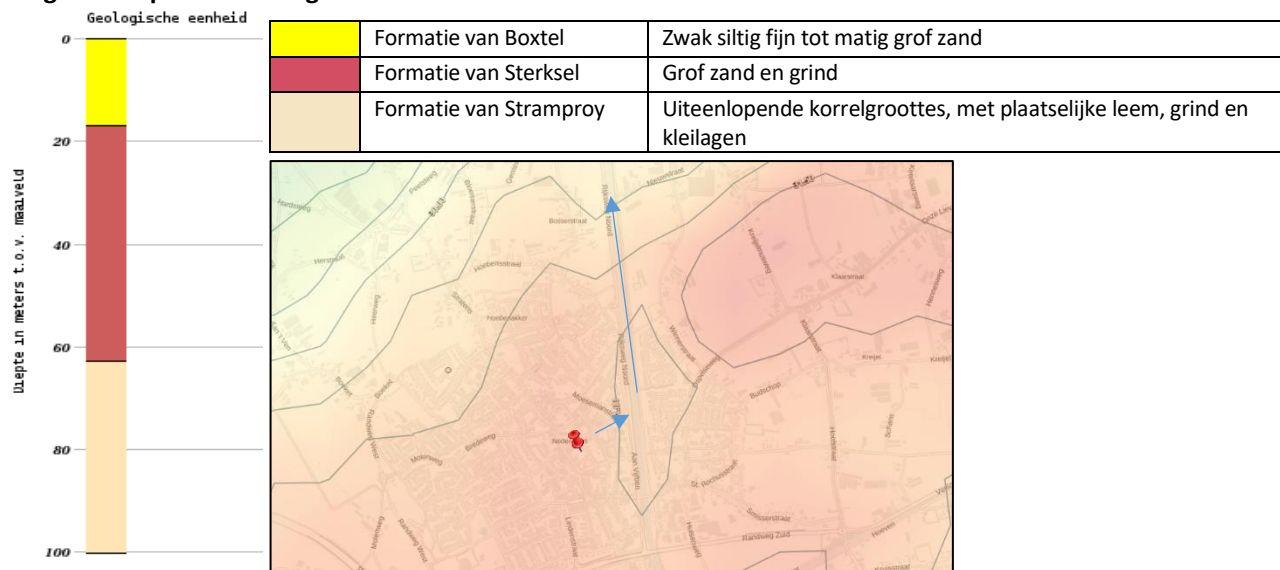
**Figuur A: opbouw ondergrond.**

Het te onderzoeken terrein heeft een hoogteligging gelijk aan ca. 33 m + N.A.P. De opbouw van de ondergrond is schematisch weergegeven in figuur A.

De freatische grondwaterspiegel bevindt zich op circa 2 m-mv. De stromingsrichting van het freatische grondwater is afhankelijk van de lokale situatie en de aanwezigheid van externe factoren (oa. onttrekkingen). De stromingsrichting van het grondwater in het eerste watervoerende pakket is globaal noordoostelijk gericht (zie uitsnede). Voorgenoemde geohydrologische gegevens zijn ontleend aan de grondwaterkaart van Nederland [6].

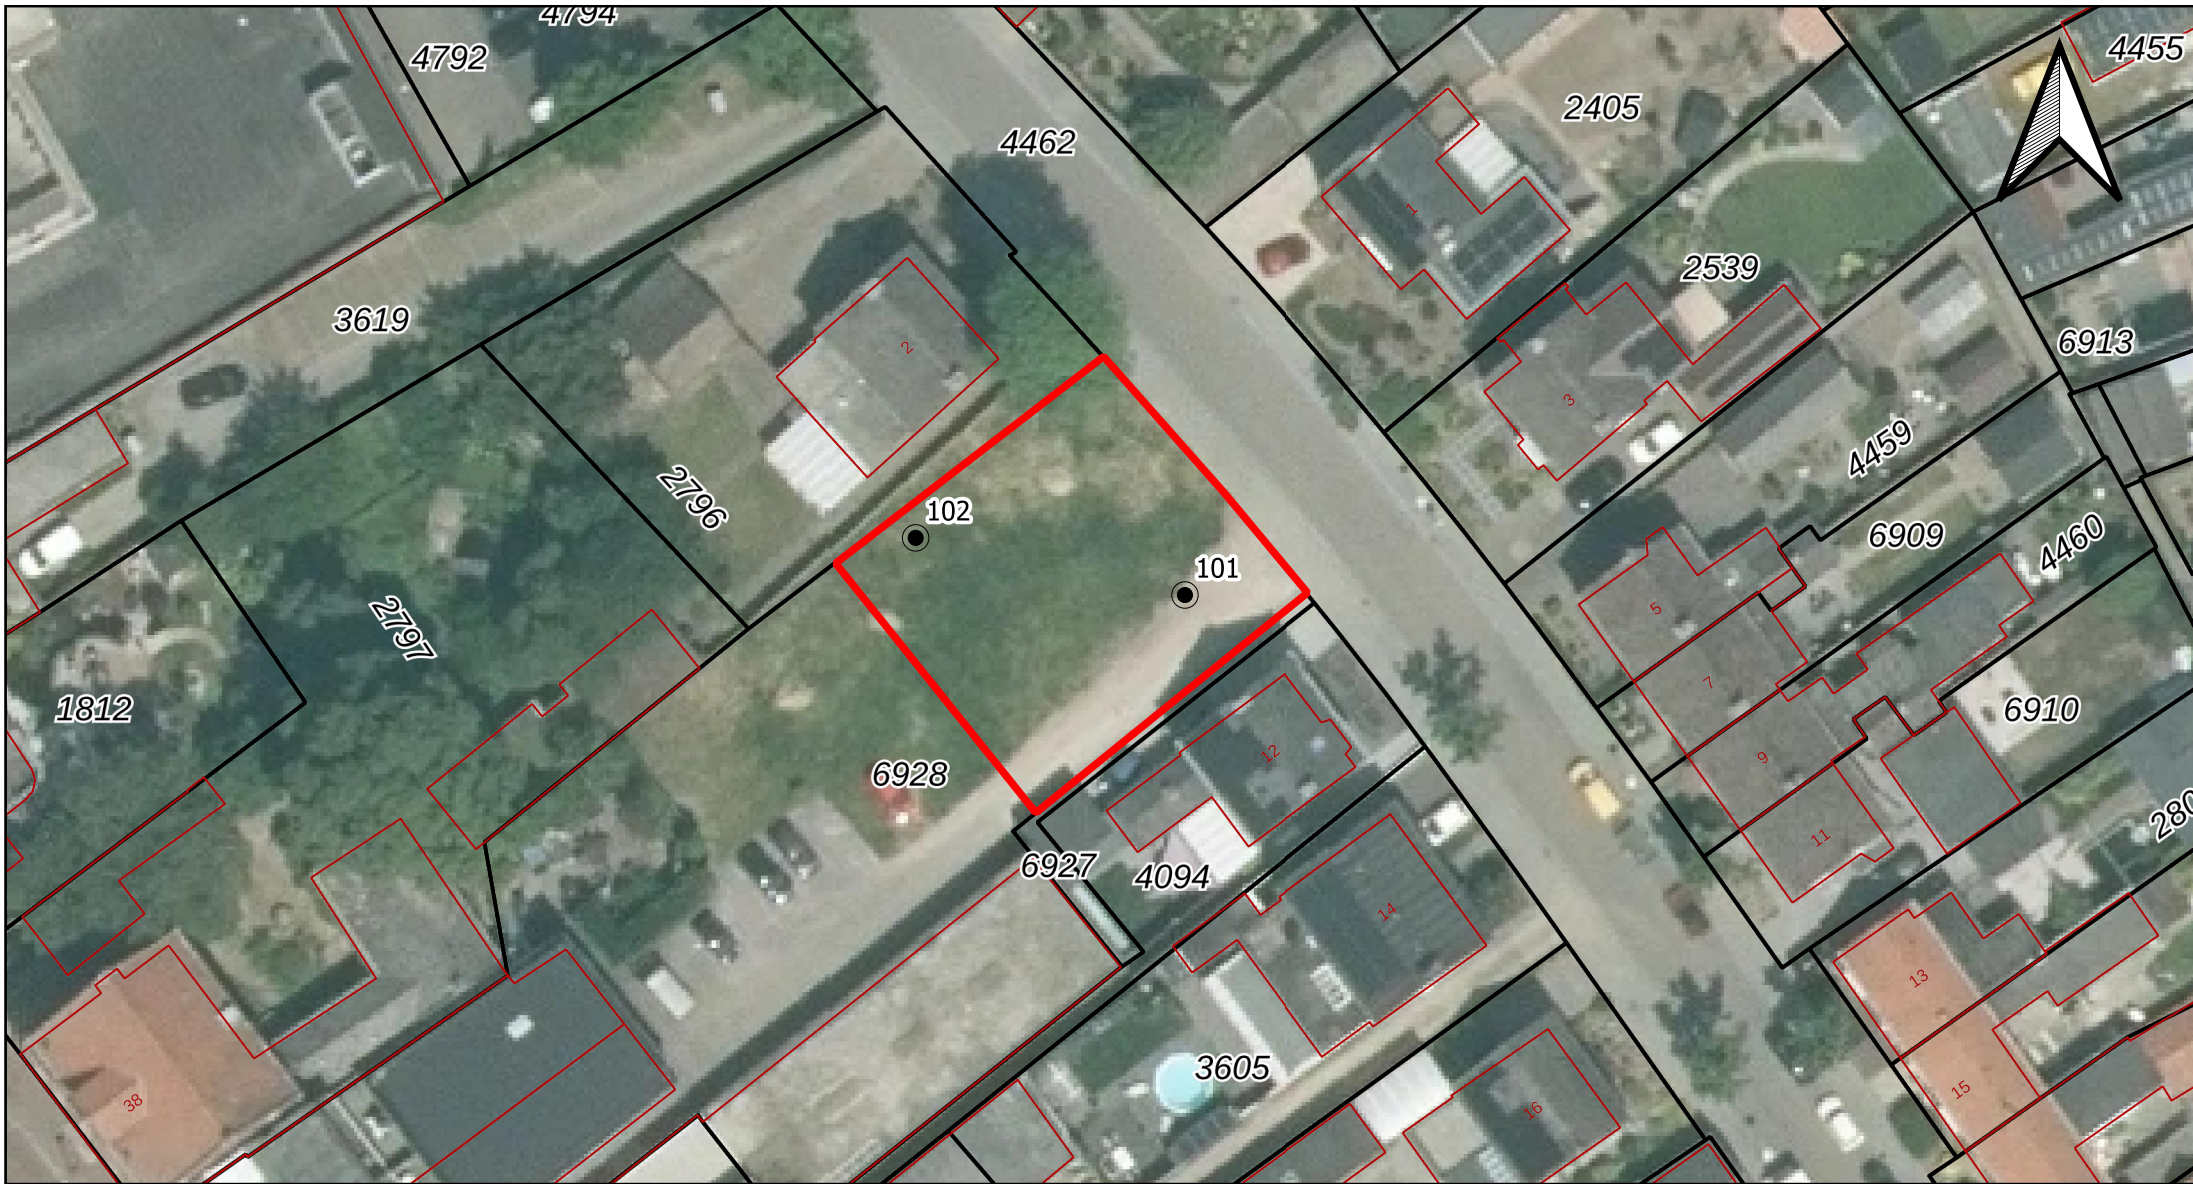
bijlage 3  
locatietekeningen

Op 12 april 2024 zijn, tijdens het locatiebezoek en verspreid over de locatie, door de heer B. Schoenmakers van ons kantoor een tweetal proefboringen geplaatst. De plaatsen van de boringen zijn weergegeven op de tekening in bijlage 3.

- boring tot 50 cm-mv
- ⦿ boring > 50 cm-mv
