# VOORONDERZOEK

**conform NVN 5725**

**Karissteeg 5  
Nederweert**

Rapportnummer 29-NKa5-vo-v1

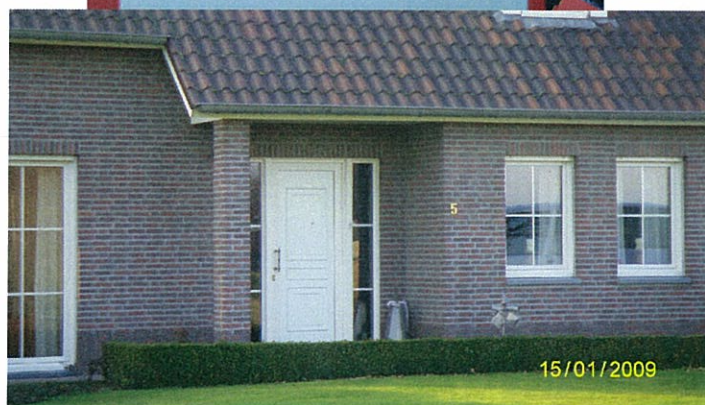
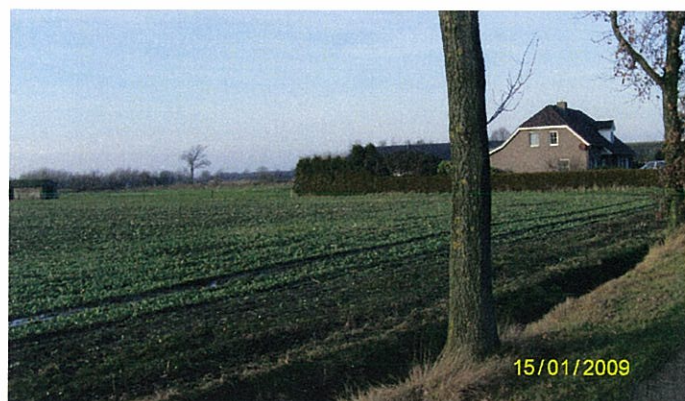
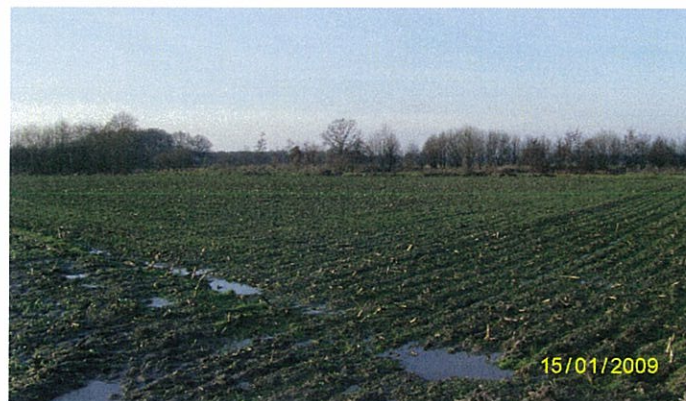
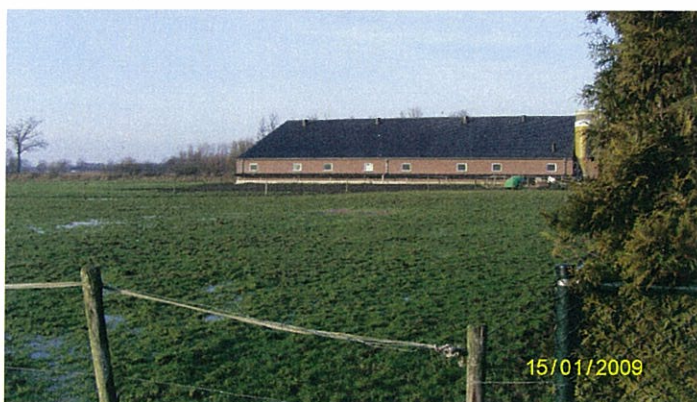
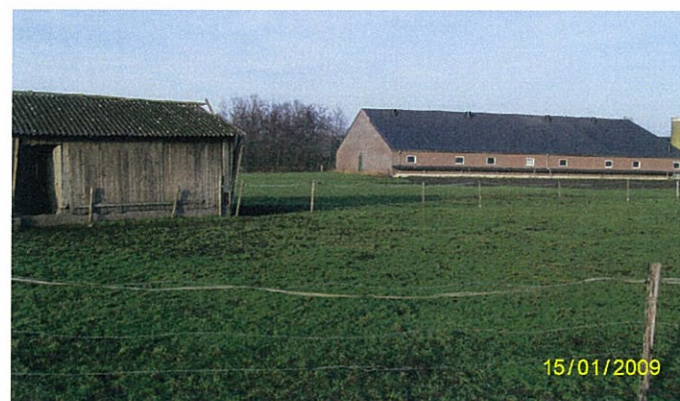
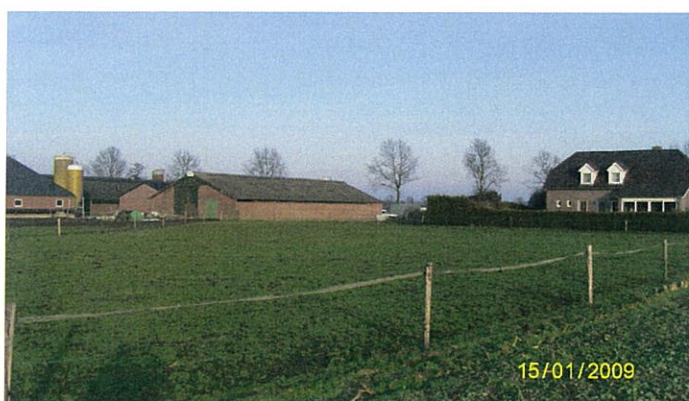
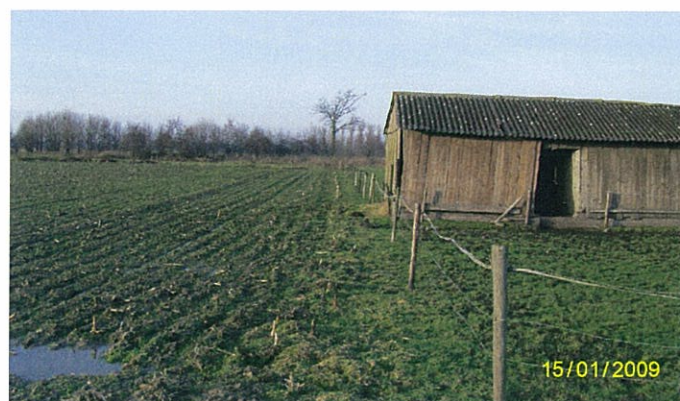
## **Bijlage 4 : Foto's van de locatie**

D.d. 15 januari 2009 heeft een terreininspectie plaatsgevonden op het perceel aan de Karissteeg 5, te Nederweert. Uit deze inspectie blijkt dat geen visuele of andere zintuiglijke verontreinigingen zijn geconstateerd.

De huidige locatie is momenteel in gebruik als akkerland en deels in gebruik als weiland voor het vee.
