### vooronderzoek

### Lage Kuilen 11 te Nederweert

Projectnaam Lage Kuilen 11 te Nederweert  
Projectnummer B3305

Aantal pagina's 6 (exclusief bijlagen)  
Datum 11 september 2023

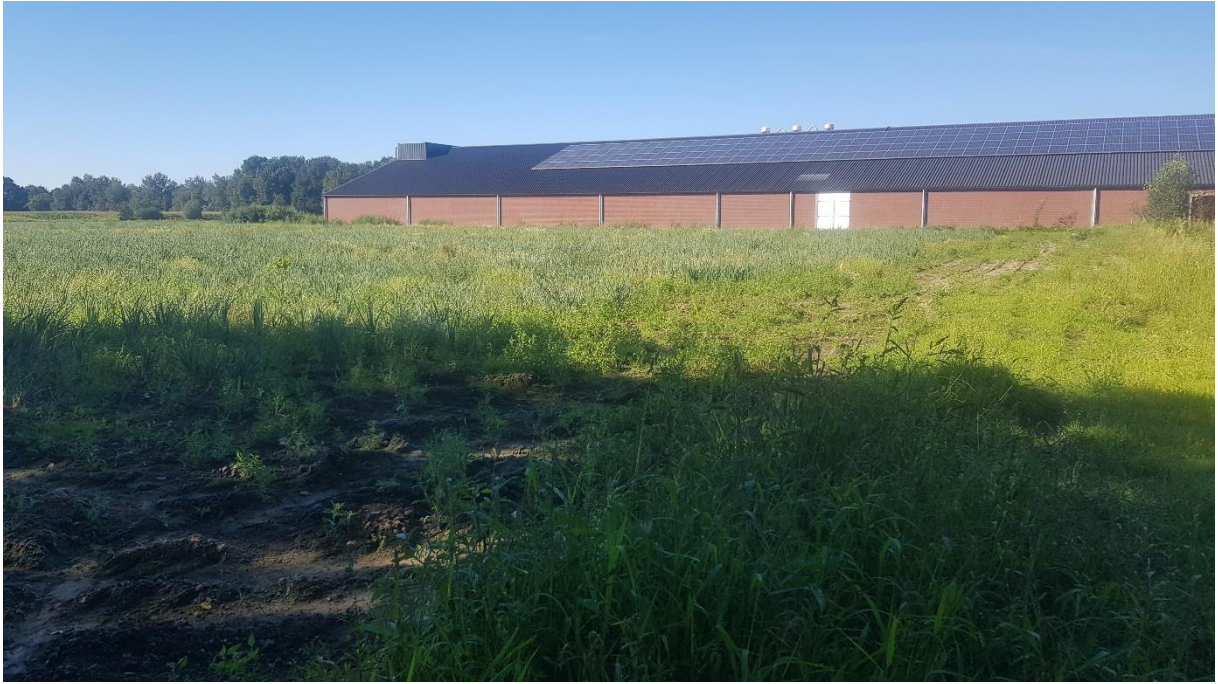
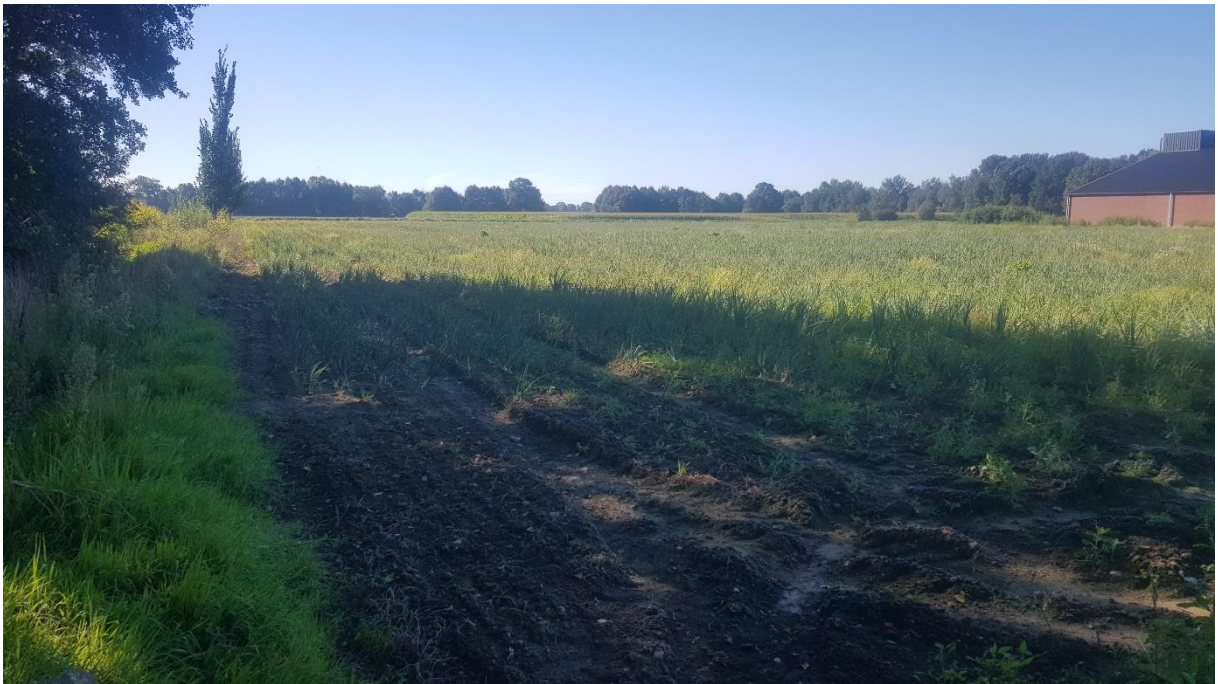
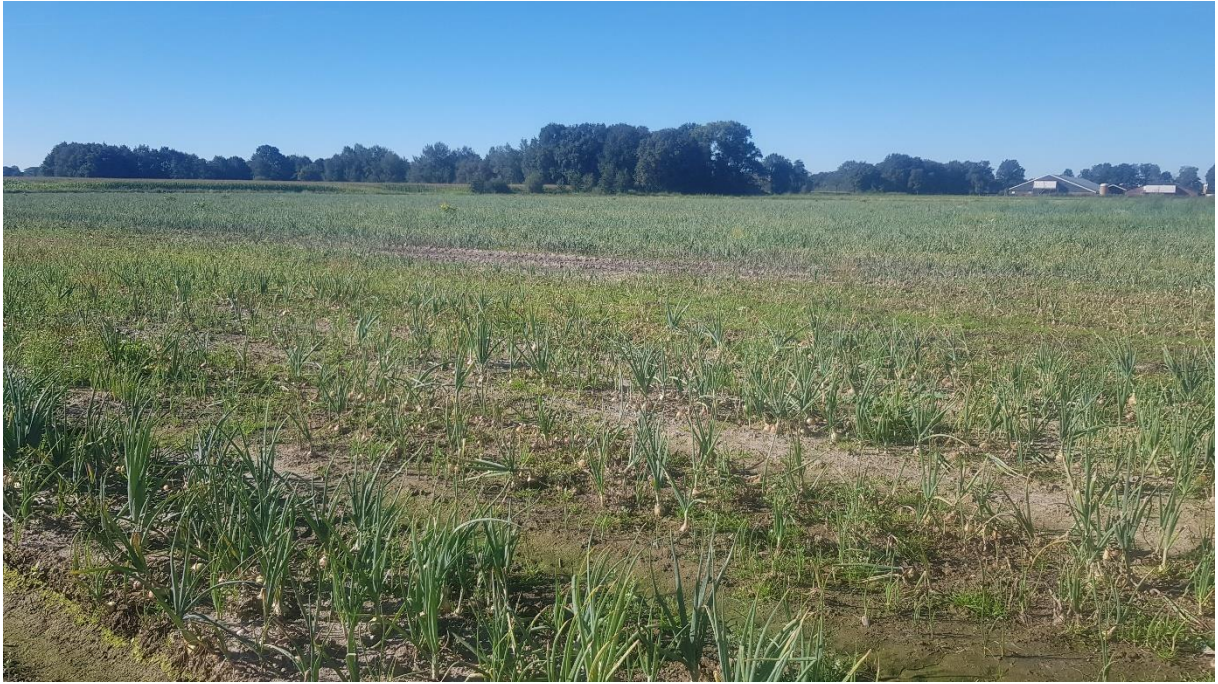
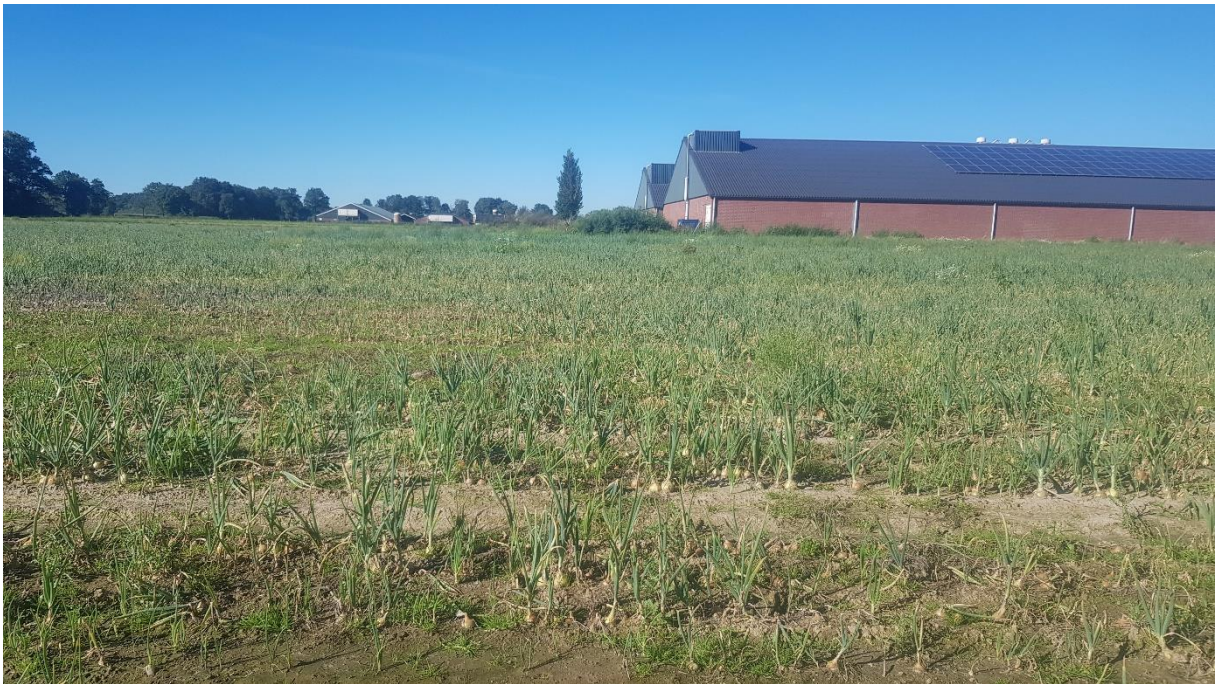
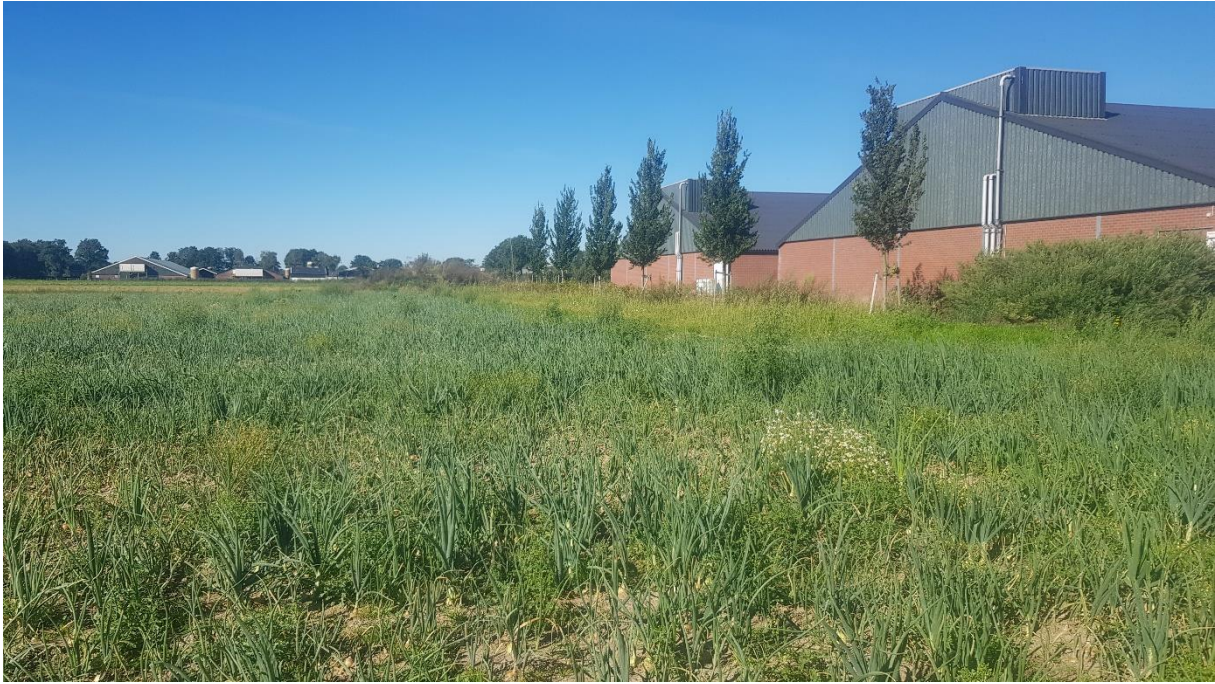
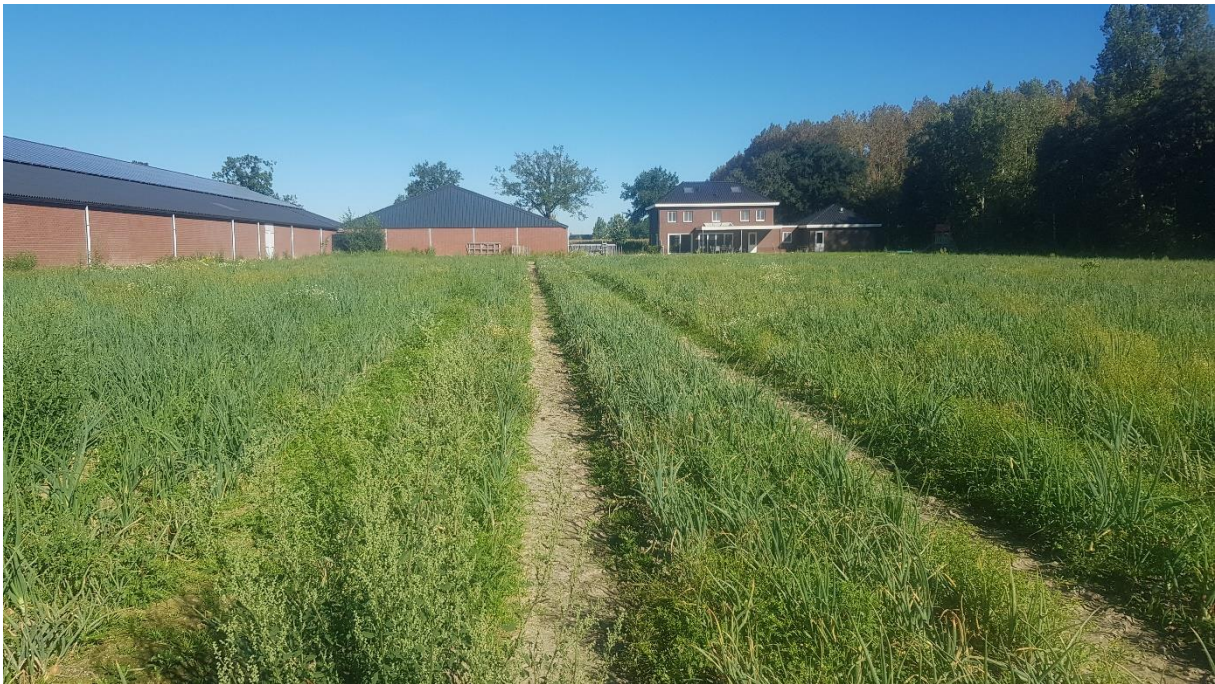
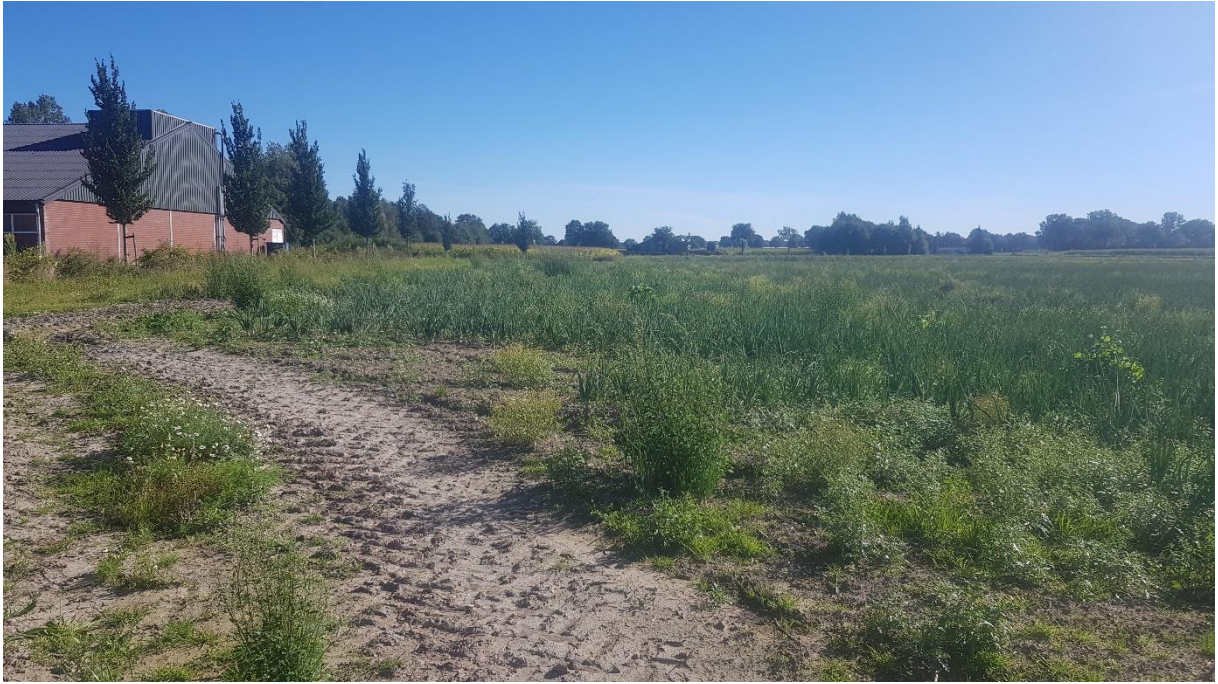
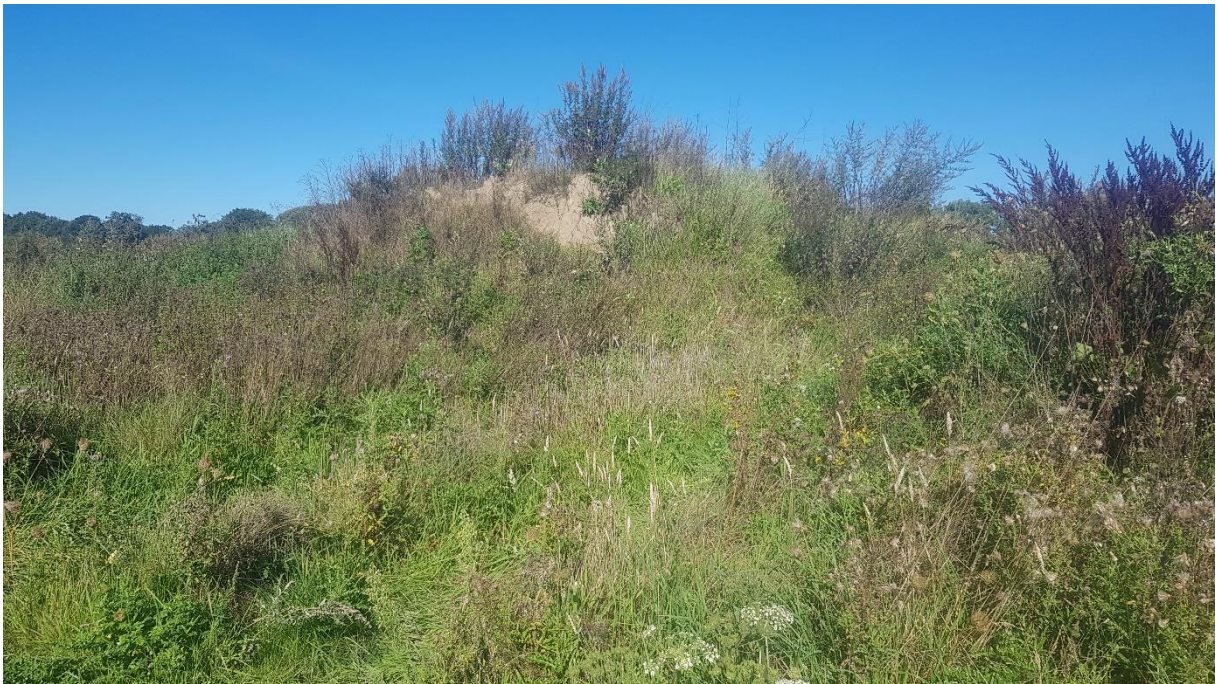
### Foto's onderzoekslocatie

5 september 2023 is de onderzoekslocatie geïnspecteerd. Bij de rondgang zijn geen bijzonderheden geconstateerd.

| <i>(historische) ophogingen/aangevoerde grond/depots</i> | Tijdens bouw van de stallen in 2018 is grond vrijgekomen, dit is grotendeels verspreid over de omliggende landbouwgrond. Een deel van de vrijgekomen grond is in depot gezet en bevindt zich ten zuiden van de stallen. |

depot
