**Geofox-Lexmond bv**

Onderwerp:            verkennend asbestonderzoek  
Locatie:              Schinkelseweg 8A te Ospel  
Projectnummer:       20102959/BKNO  
Behandeld door:       mevrouw ing. B. Knoeff

Hierbij ontvangt u de beknopte rapportage van het verkennend asbestonderzoek dat is verricht op de locatie Schinkelseweg 8A te Ospel.

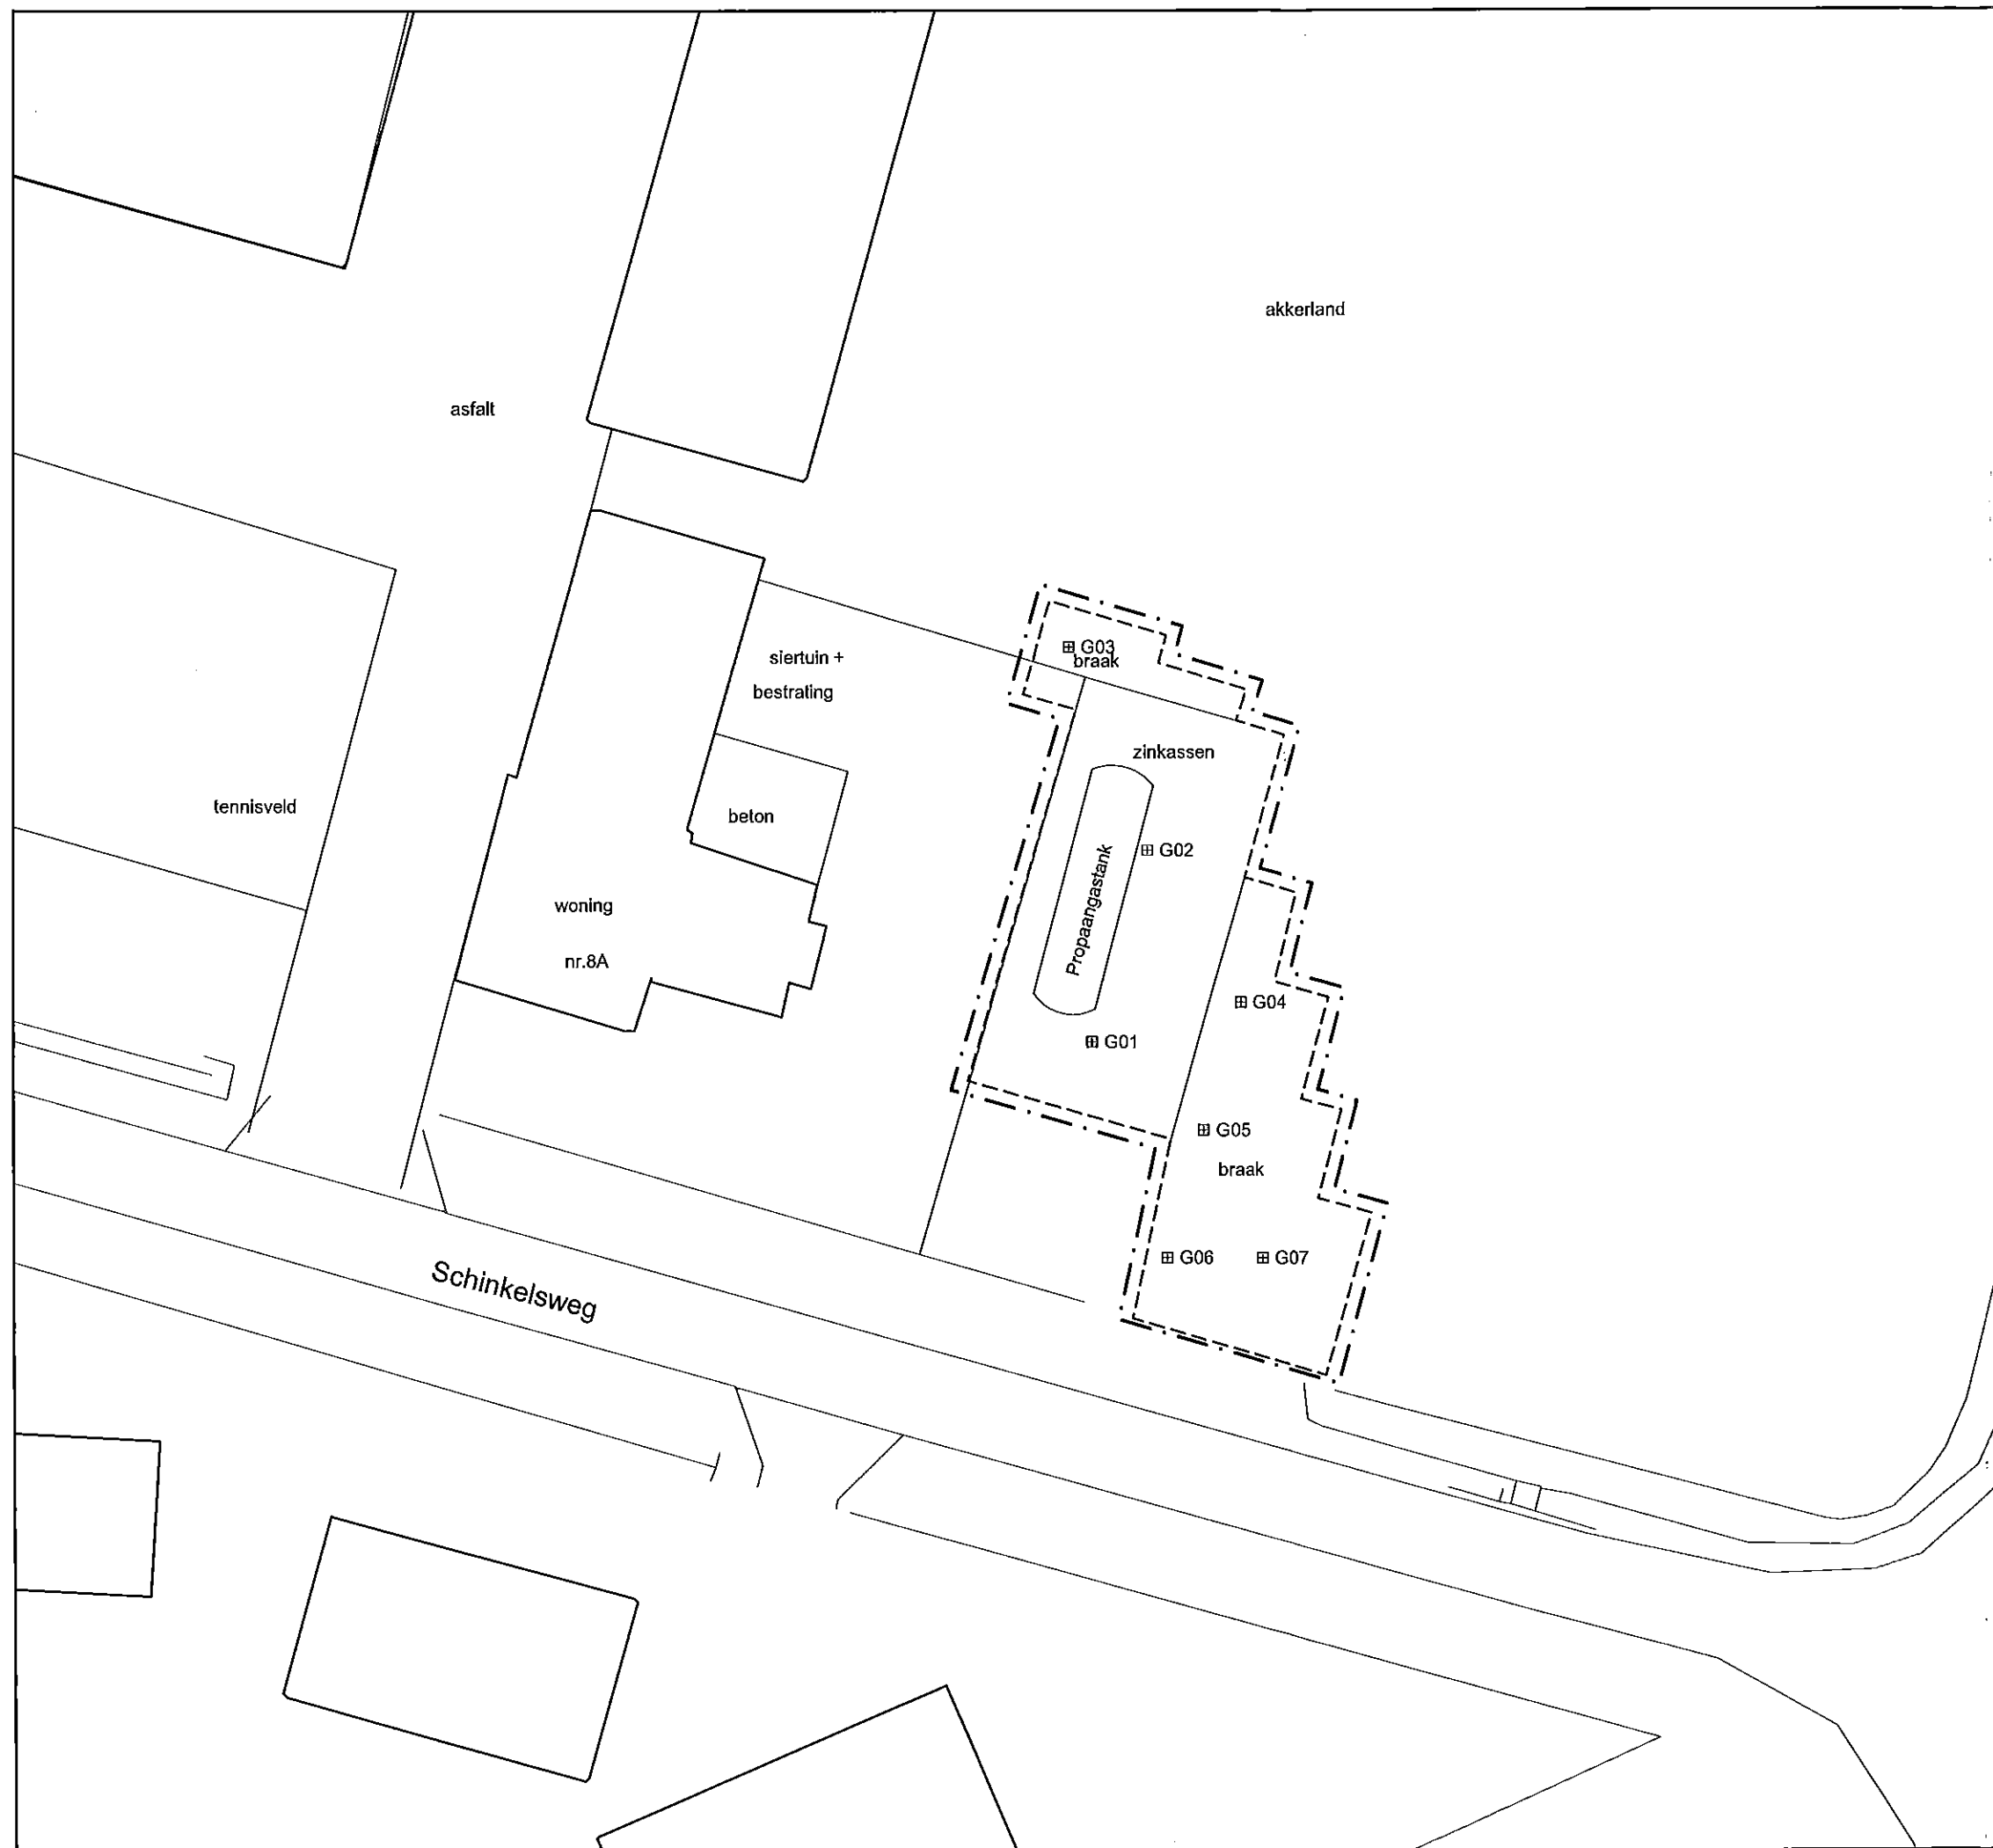
Bijlage:  
1.2

De situering van de gaten is weergegeven in bijlage (1.2).

Omschrijving:  
Situatietekening

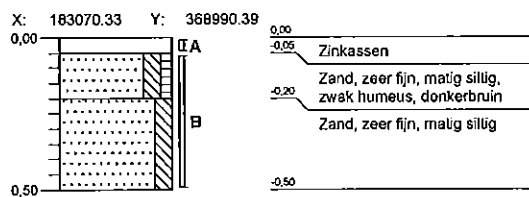
Gat: g01

| Inspectielegat<br>nr. | einddiepte<br>(cm-mv) | Traject (cm-mv) | | Afwijkingen<br>bijmengingen | asbestverdacht materiaal |
|---|---|---|---|---|---|
| G01 | 50 | 0 | 5 | zinkassenlaag (> 20 % bijmenging, geen bodem) | - |

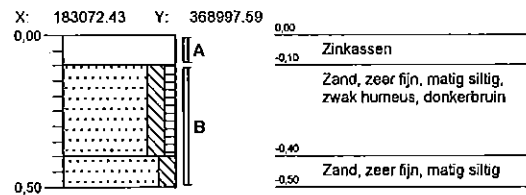
Gat: g02

| Inspectielegat<br>nr. | einddiepte<br>(cm-mv) | Traject (cm-mv) | | Afwijkingen<br>bijmengingen | asbestverdacht materiaal |
|---|---|---|---|---|---|
| G02 | 50 | 0 | 10 | zinkassenlaag (> 20 % bijmenging, geen bodem) | - |

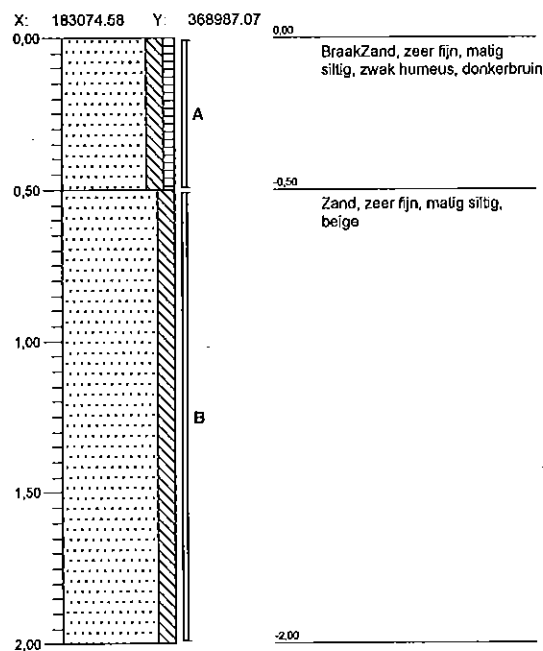
Gat: g05

Ter plaatse van de saneringslocatie zijn in totaal 7 inspectiegaten gegraven. Alle inspectiegaten hebben een afmeting van 30 cm (breed), 30 cm (lang) en een diepte van maximaal 50 cm conform de NEN5707 en NEN5897. Omdat op een deel van de locatie een puinbimenging van meer dan 20% verwacht werd waren twee puingaten conform de NEN5897 (> 20 % puinbimenging) gepland en vijf gaten conform de NEN5707 voor het deel waar minder dan 20 % puinbimenging is aangetroffen. Aangezien de aangetroffen pure zinkassenlaag (> 20 % bimenging) slechts zeer gering van dikte is (maximaal 10 cm), zijn de gaten tevens benut voor het deel dat conform de NEN5707 onderzocht wordt (G01 en G02), zodat aan de minimale hoeveelheid van 5 inspectiegaten is voldaan. Inspectiegat G07 is (geheel) in het kader van de NEN5897 uitgevoerd. Inspectiegat G05 is conform de NEN5707 dieper doorgezet tot 2,0 m-maaiveld met een edelmanboor (Ø 10 cm).

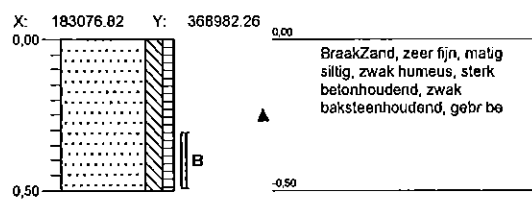
Gat: g07

| Inspectielegat<br>nr. | einddiepte<br>(cm-mv) | Traject (cm-mv) | | Afwijkingen<br>bijmengingen | asbestverdacht materiaal |
|---|---|---|---|---|---|
| G07 | 0 | 0 | 50 | Sterk beton- en zwak baksteenhoudend (> 20 % bijmenging) | - |

| Inspectiegatnr. +<br>diepte (ln m-mv) | Grond/puin monster<br>mg/kg d.s. < 16 mm | Aantal<br>deeltjes | Mat.monster<br>mg/kg d.s.<br>> 16 mm | Totaal<br>mg/kg d.s.<br>(gewogen gemiddelde) | Asbest<br>aanwezig |
|---|---|---|---|---|---|
| G07 (0,0-0,5) | 1,3 | - | - | 1,3 | JA <sup>A,B</sup> |

<sup>B</sup> : Ondanks dat er asbest is aangetroffen is op basis van alleen de 'puin' resultaten verder onderzoek niet noodzakelijk, omdat de concentratie aan asbest kleiner is dan 10 mg/kg d.s. (0,1 x de grenswaarde (100 mg/kg d.s.)), zoals is vastgelegd in paragraaf 7.83 van de NEN5897.
