**verkennend bodemonderzoek**  
**Schinkelsweg 6 te Ospel**

*Projectnaam* Schinkelsweg 6 te Ospel  
*Projectnummer* B2543

*Status* Definitief  
*Versie* 1.2

*Aantal pagina's* 11 (exclusief bijlagen)  
*Datum* 20 mei 2021

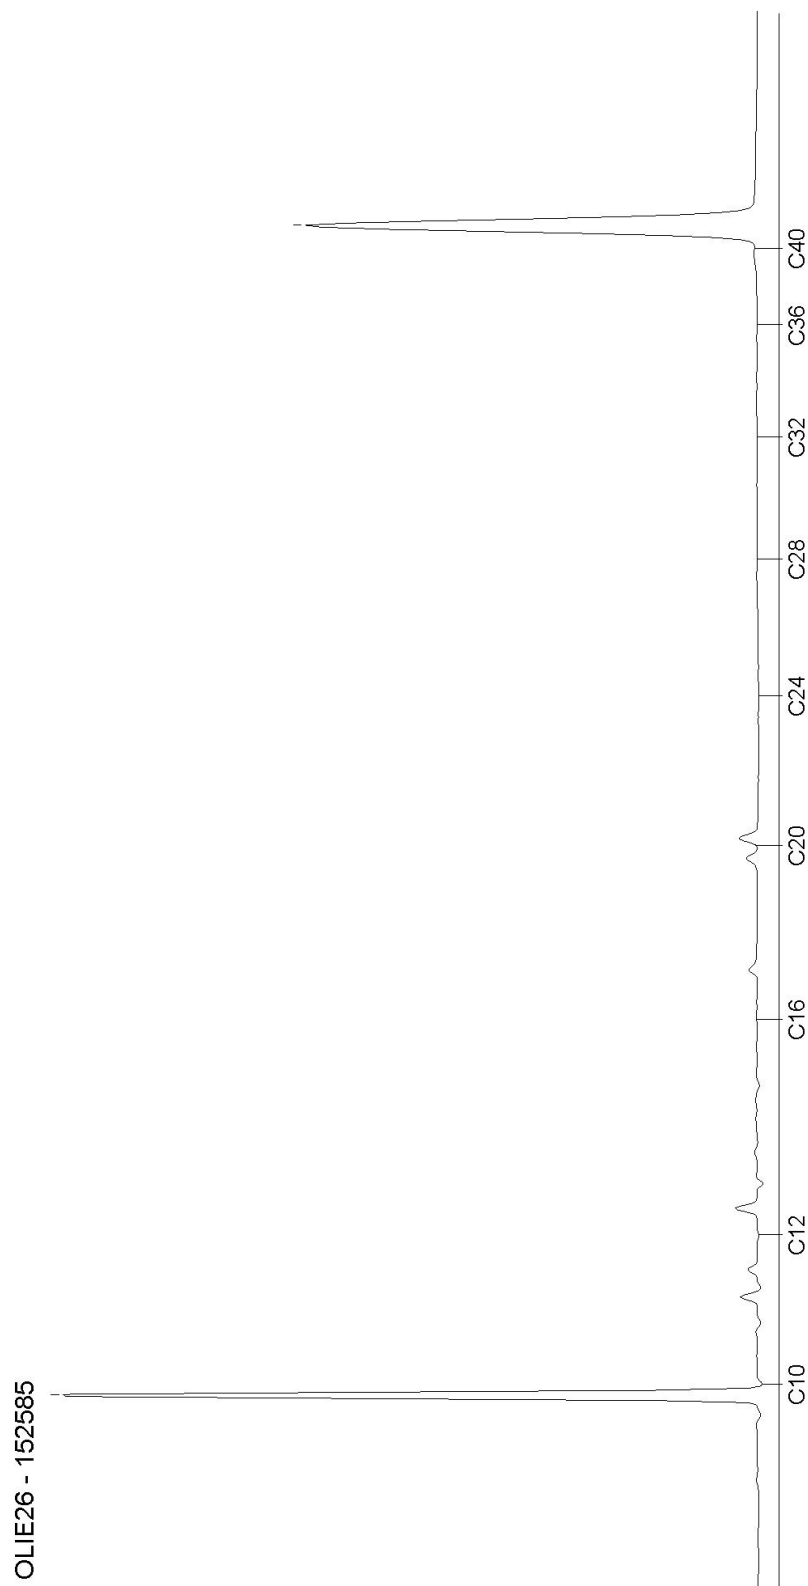
**Monsteromschrijving: 01-1-1 01 (400-500)**

CHROMATOGRAM for Order No. 978365, Analysis No. 152585, created at 06.10.2020 07:41:33
