VERKENNEND BODEMONDERZOEK EN  
VERKENNEND ONDERZOEK ASBEST  
IN BODEM EN/OF PUIN

WITTE KOEWEG (ONG.)

TE SWALMEN

| <b>Rapportnummer</b> | 14071741 |

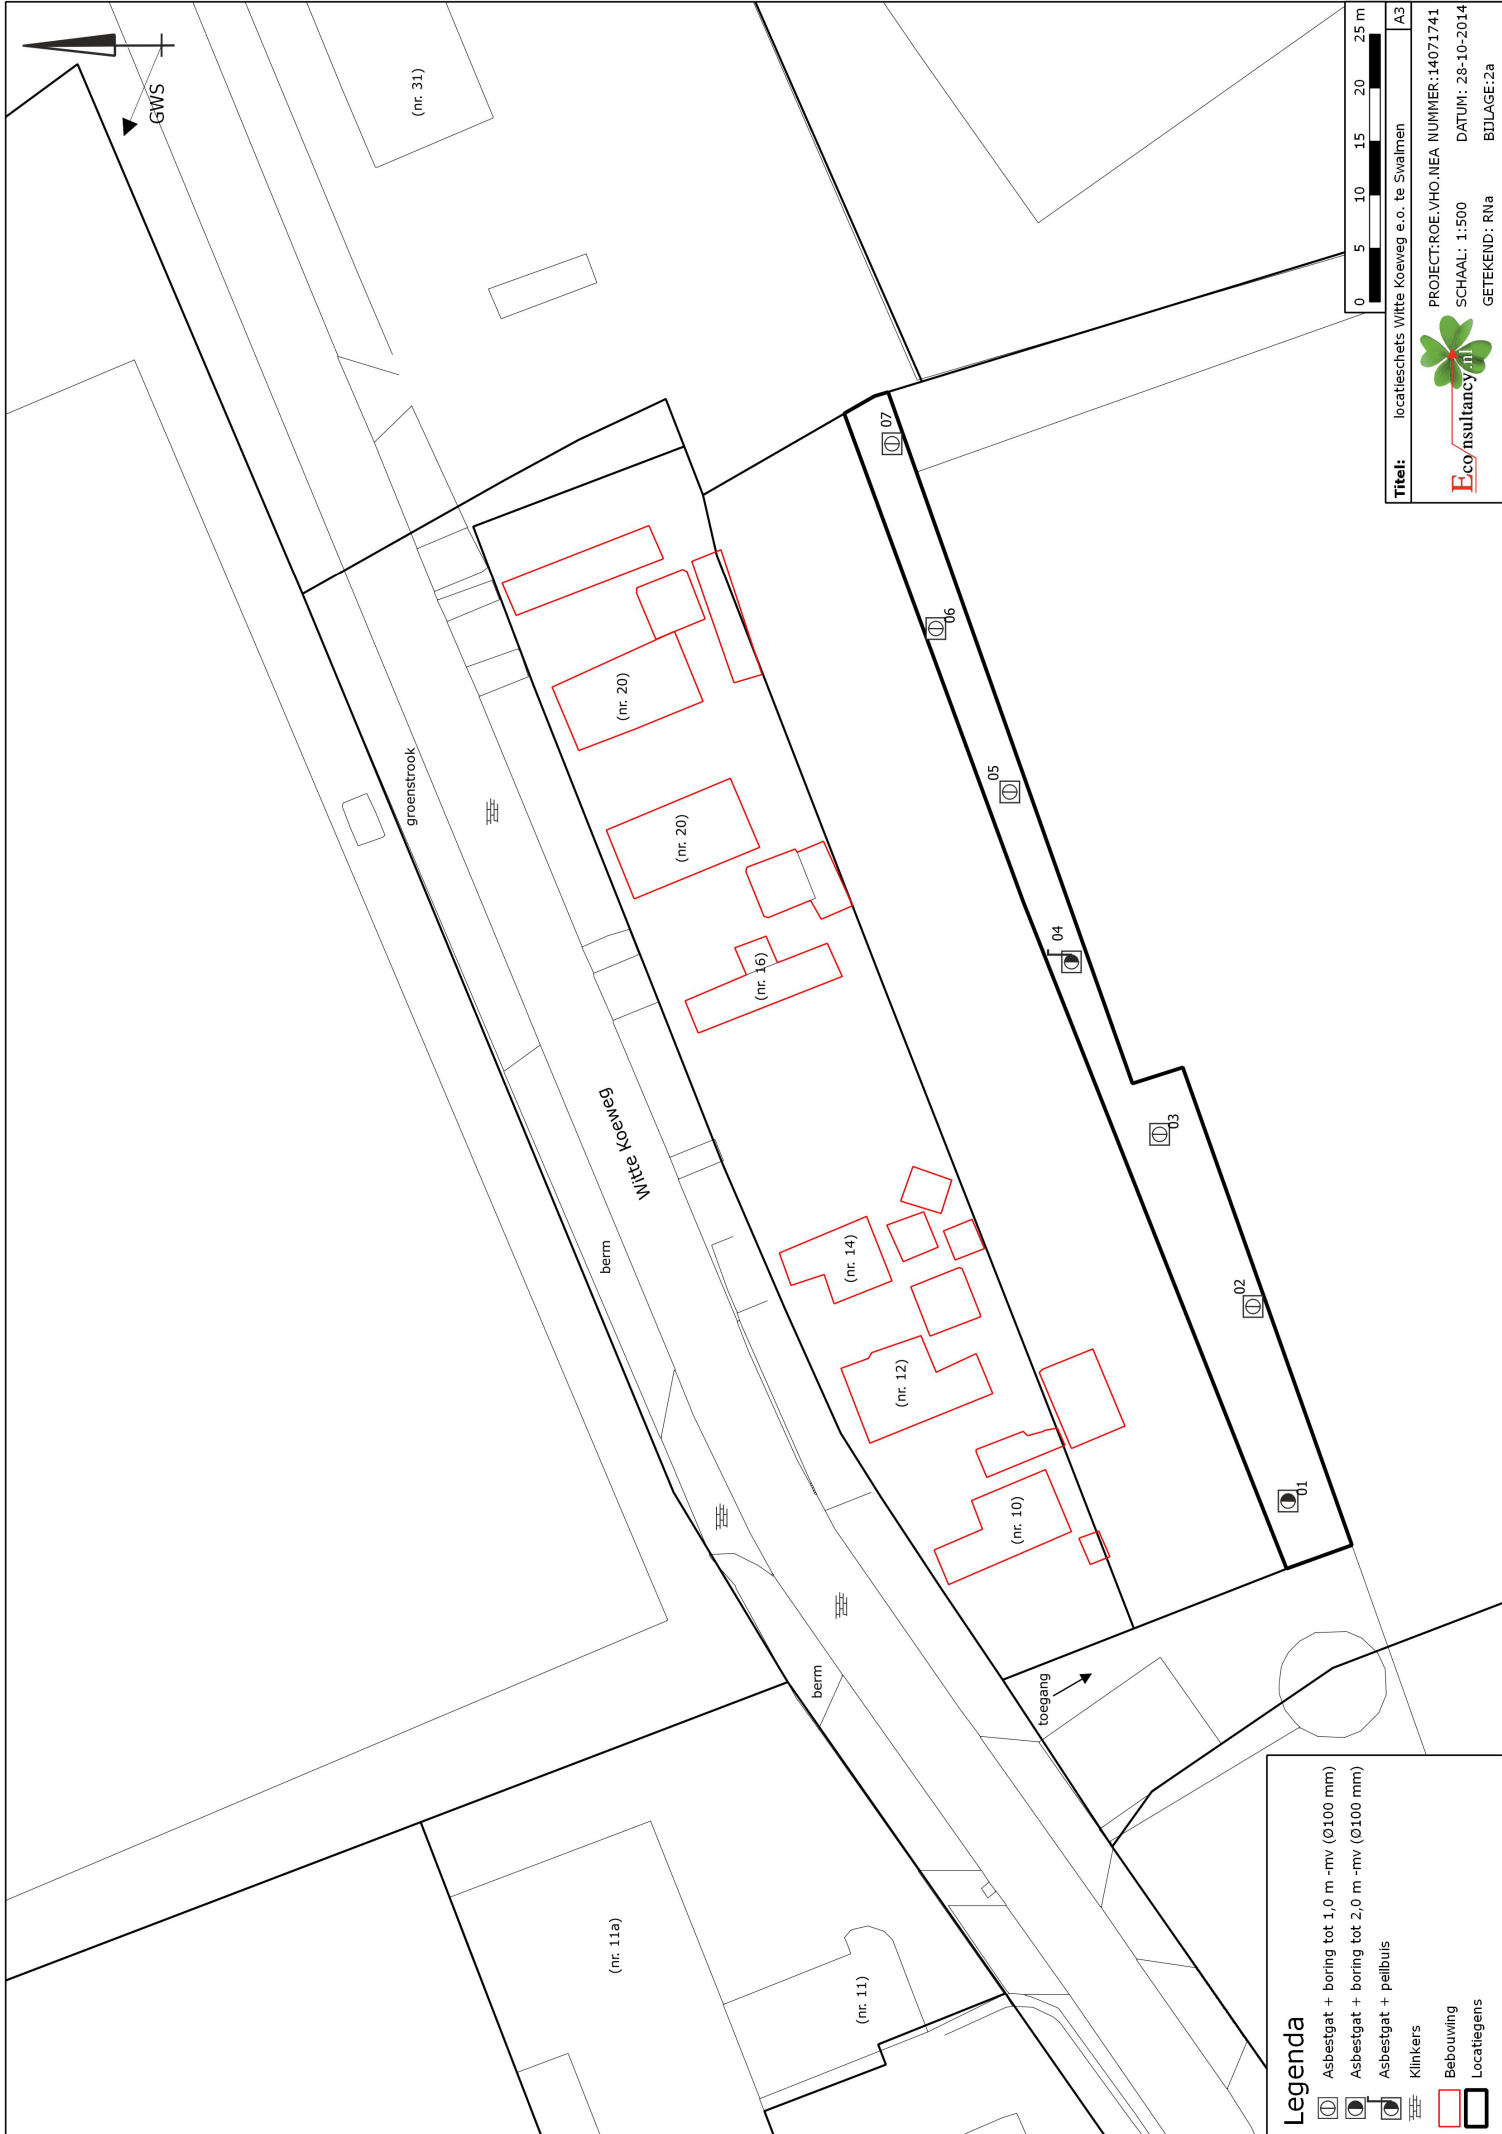
- Asbestgat + boring tot 1,0 m -mv (Ø100 mm)
- Asbestgat + boring tot 2,0 m -mv (Ø100 mm)
- Asbestgat + peilbuis
- Klinkers
- Bebouwing
- Locatiegrens
