(DEEL)SANERINGSPLAN

WITTE KOEWEG E.O.

TE SWALMEN

# **(Deel)saneringsplan Witte Koeweg e.o. te Swalmen in de gemeente Roermond**

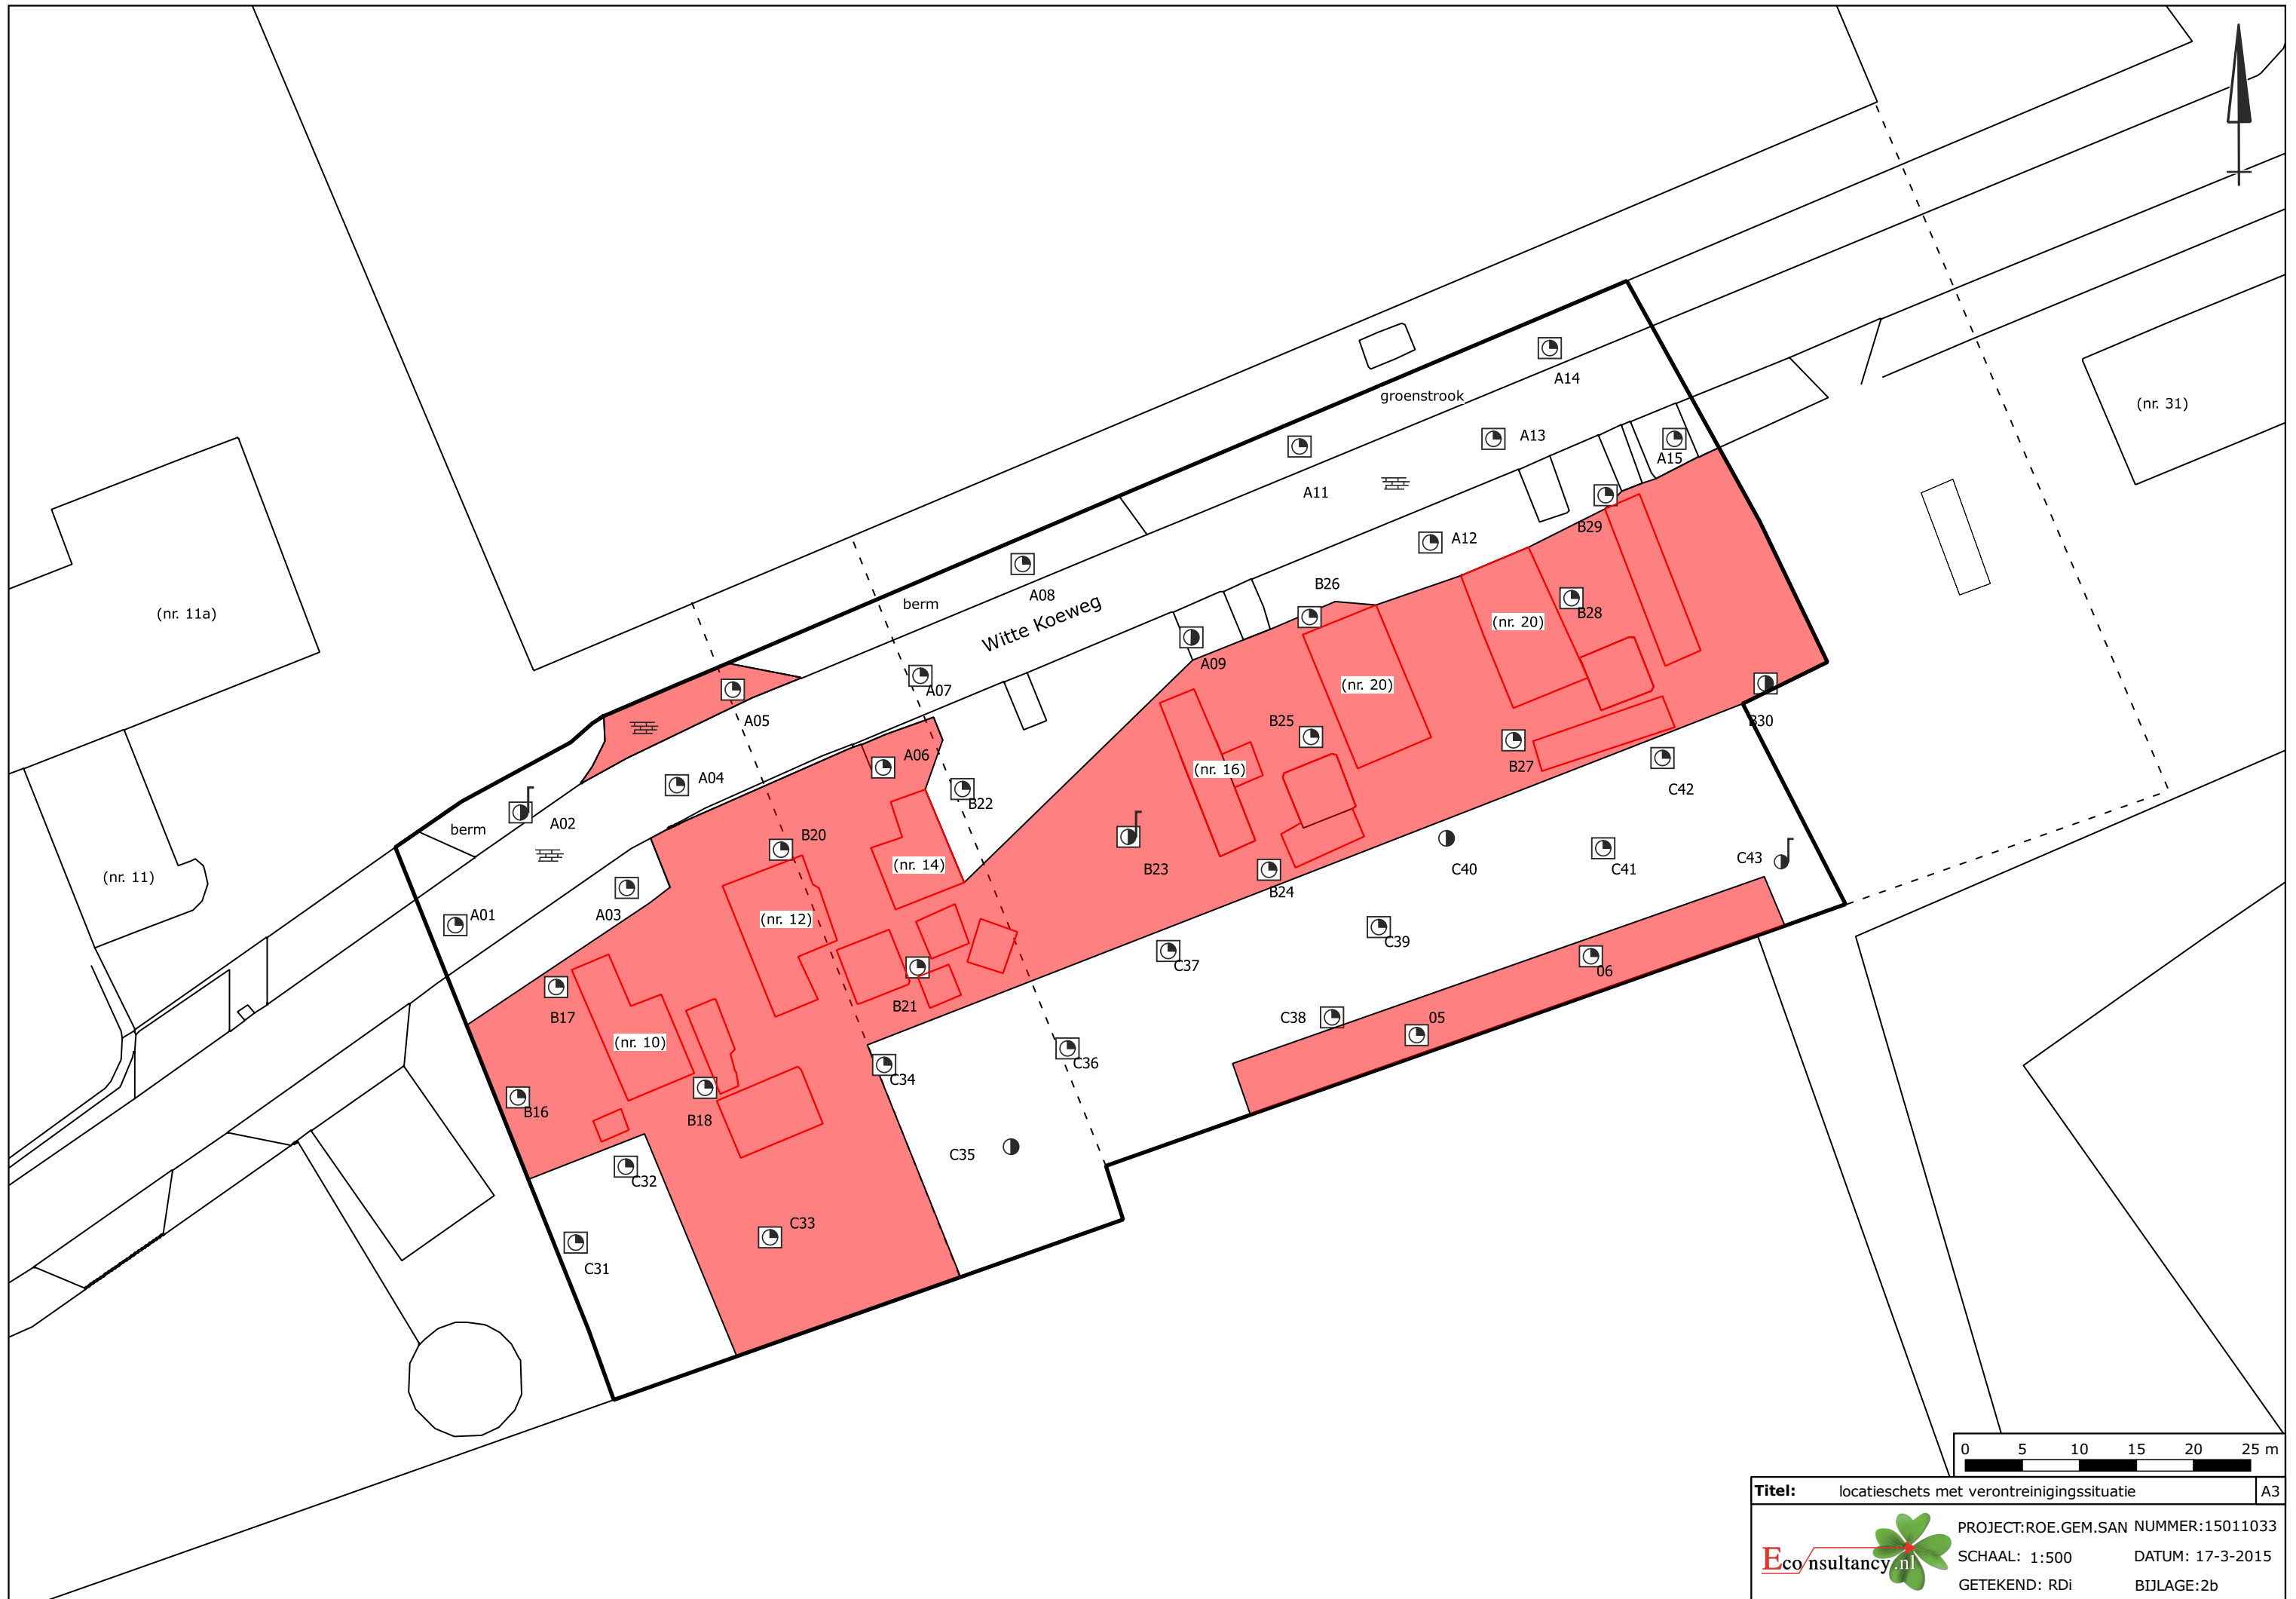
De 'verdachte' bodemlaag bleek plaatselijk licht tot sterk verontreinigd met koper, lood en zink, licht tot matig verontreinigd met nikkel en licht verontreinigd met cadmium, kobalt, molybdeen, PAK, PCB's en minerale olie. In de zintuiglijk schone bovengrond zijn geen verontreinigingen geconstateerd. Het grondwater bleek licht verontreinigd met cadmium.

De 'verdachte' bodemlaag bleek (plaatselijk) licht tot sterk verontreinigd met cadmium, koper, lood, nikkel, zink en PCB's en licht verontreinigd met kobalt, kwik, molybdeen, PAK en minerale olie. Het grondwater is sterk verontreinigd met cadmium en licht verontreinigd met kobalt, nikkel en zink.

De 'verdachte' bodemlaag bleek sterk verontreinigd met koper, zink en PCB's, matig verontreinigd met nikkel en licht verontreinigd met cadmium, kobalt, kwik, lood, PAK en minerale olie. In de zintuiglijk schone bovengrond zijn geen verontreinigingen geconstateerd. Het grondwater bleek matig verontreinigd met cadmium en licht verontreinigd met barium, nikkel en zink.
