SANERINGSPLAN

WITTE KOEWEG / SPORTPARKLAAN

TE SWALMEN

GEMEENTE ROERMOND

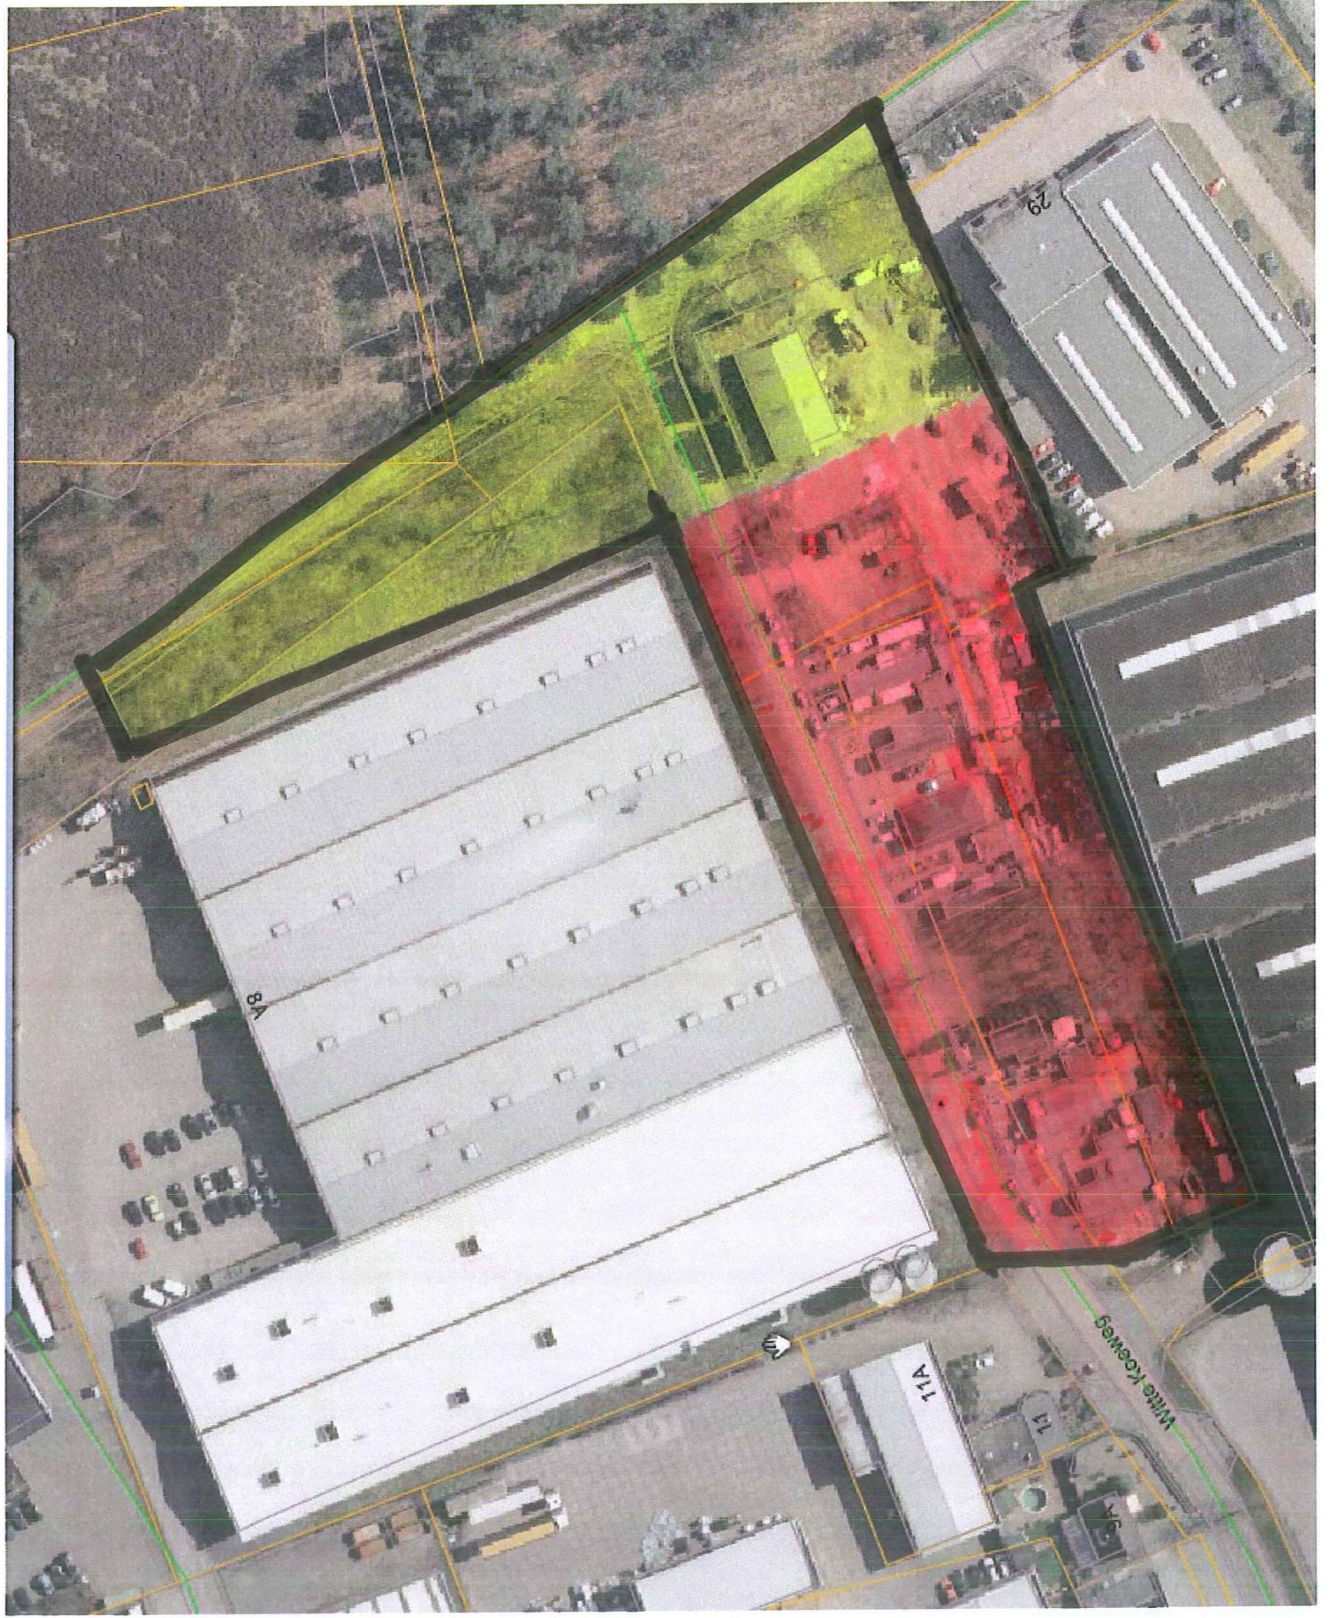
## **Bijlage 4   Globale schets plangebied**

- Bedrijfs-  
terrein
- Wonen
- Globale  
plangrens

- De verontreinigingssituatie komt overeen met de situatie zoals aangetoond tijdens de voorgaande bodemonderzoeken (zie §3.1 en §3.2).
- Onderhavige bodemsanering heeft enkel betrekking op de verontreinigingen binnen het plangebied (zie bijlage 4).

- De sanering zal gefaseerd worden uitgevoerd, waarbij de de bestemming wonen (zie bijlage 4) met voorrang gerealiseerd zal worden.
- Op het terrein zijn géén kabels, leidingen, riolering e.d. aanwezig, welke de saneringslocatie doorkruisen én dienen te worden behouden.
