**RAPPORT**  
**Vooronderzoek**  
**Kerkstraat (naast huisnr. 23) te Asenray,**  
**gemeente Roermond**

Aeres Milieu projectnummer AM16033

Definitief

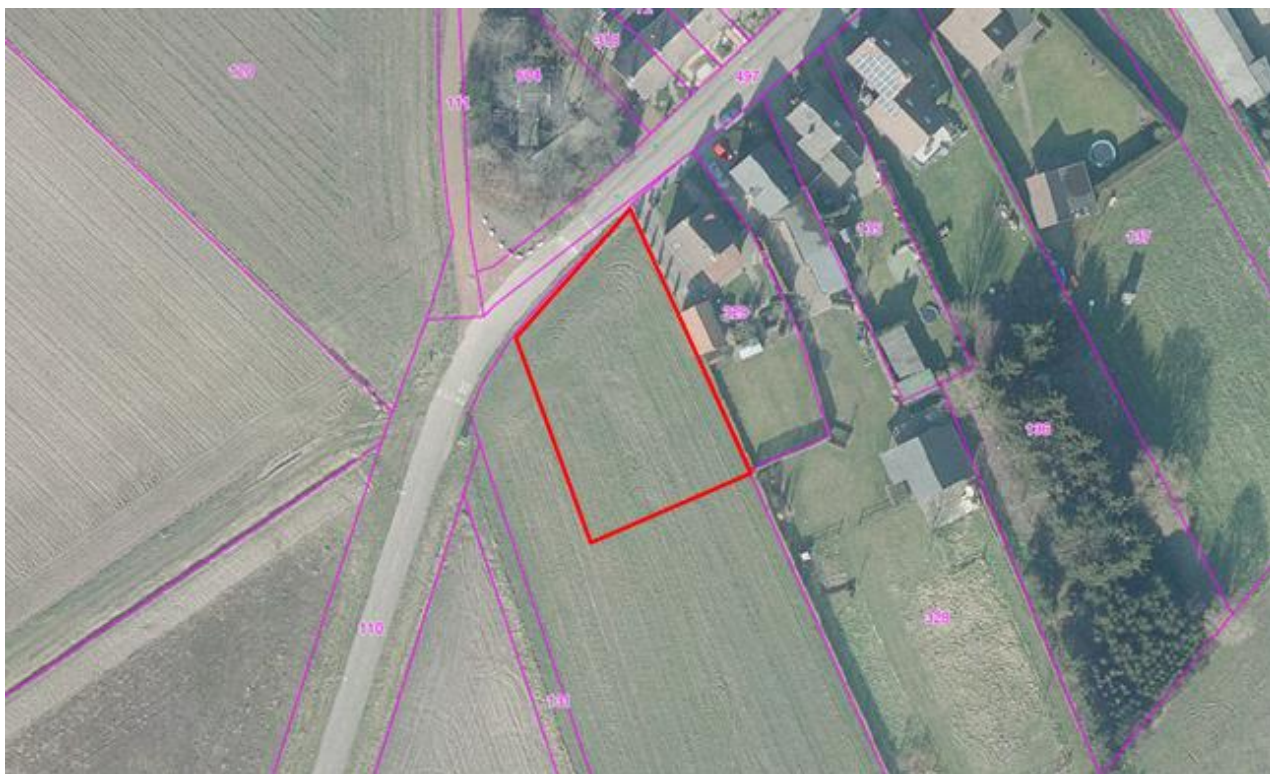
Afbeelding 1: luchtfoto met rood omlijnd de onderzoekslocatie [Bron: Gisviewer provincie Limburg]

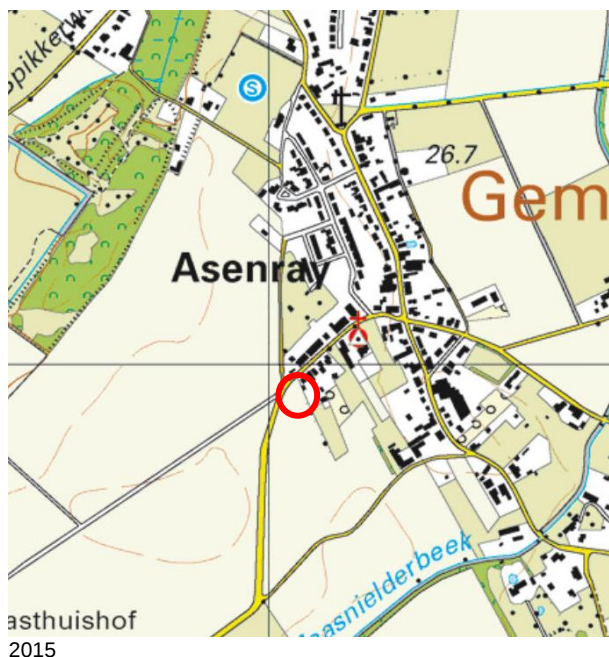
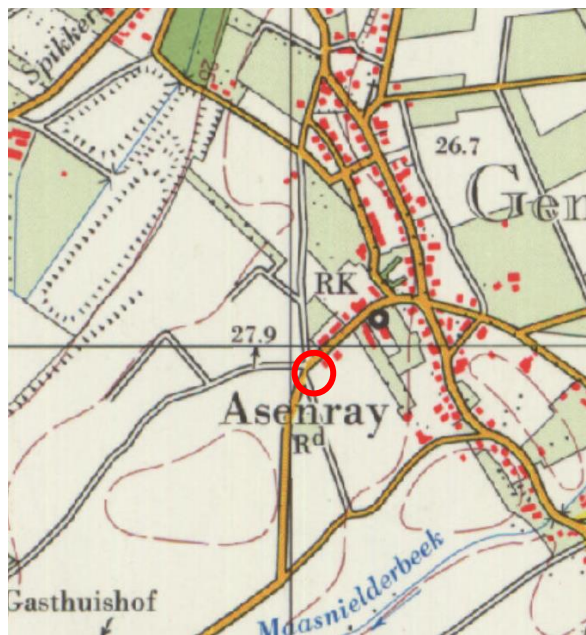
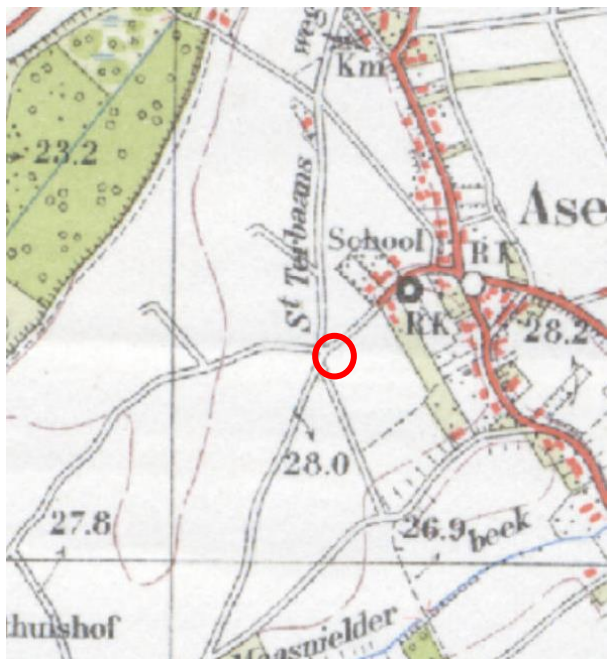
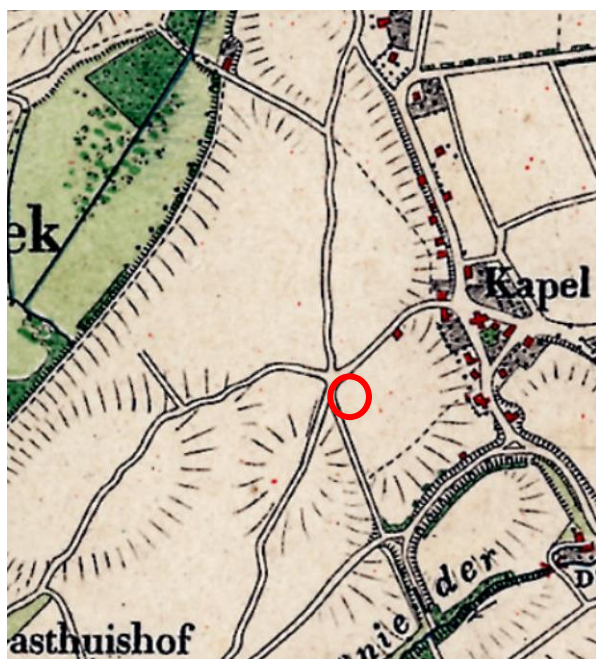
Uit historisch kaartmateriaal is af te leiden dat de onderzoekslocatie vanaf tenminste 1900 niet bebouwd is geweest. De onderzoekslocatie is in gebruik geweest als agrarisch bouwland.

1950  
1900  
Afbeelding 2a t/m 2d: geraadpleegde historische kaarten (bron kaarten: topotijdreis.nl)

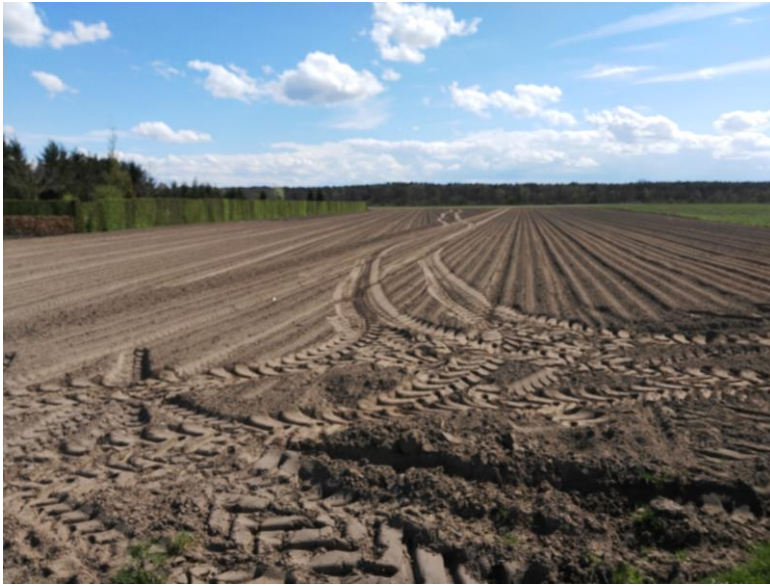
Foto 1

De onderzoekslocatie is in gebruik als agrarisch bouwland. De locatie is volledig onbebouwd.

Er zijn geen waarnemingen gedaan welke wijzen op de aanwezigheid van bodemverontreinigingen of bronnen van verontreinigingen. Tijdens het locatiebezoek is het maaiveld van de hele locatie geïnspecteerd op de aanwezigheid van asbestverdachte materialen. Bij de visuele inspectie is geen grond geroerd of onder (vaste) obstakels gekeken. Tijdens de maaiveldinspectie zijn geen asbestverdachte materialen aangetroffen op het maaiveld.
