**Historisch vooronderzoek  
N280 te Roermond**

**Opdrachtnummer:** MA-120330  
**Versie:** Definitief, R3  
**Datum rapport:** 25 oktober 2012  
**Opdrachtgever:** Gemeente Roermond  
Sector/Afdeling RU/Voorbereiding en Realisatie  
Postbus 900  
6040 AX Roermond  
**Contactpersoon:** De heer W. Dieren

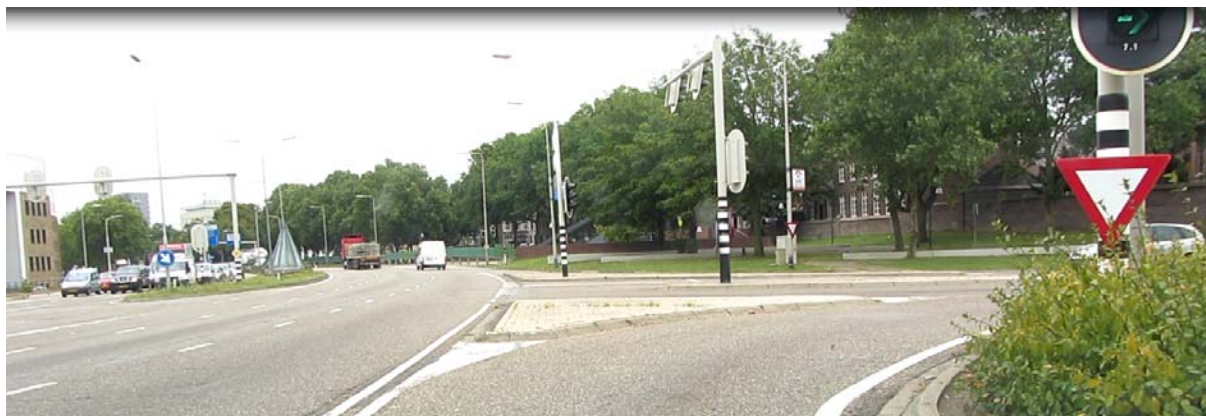
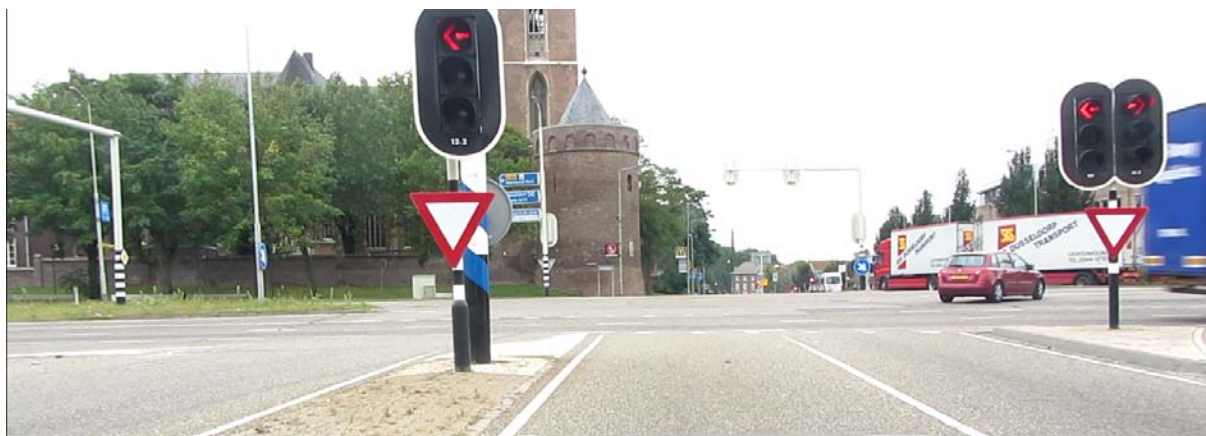
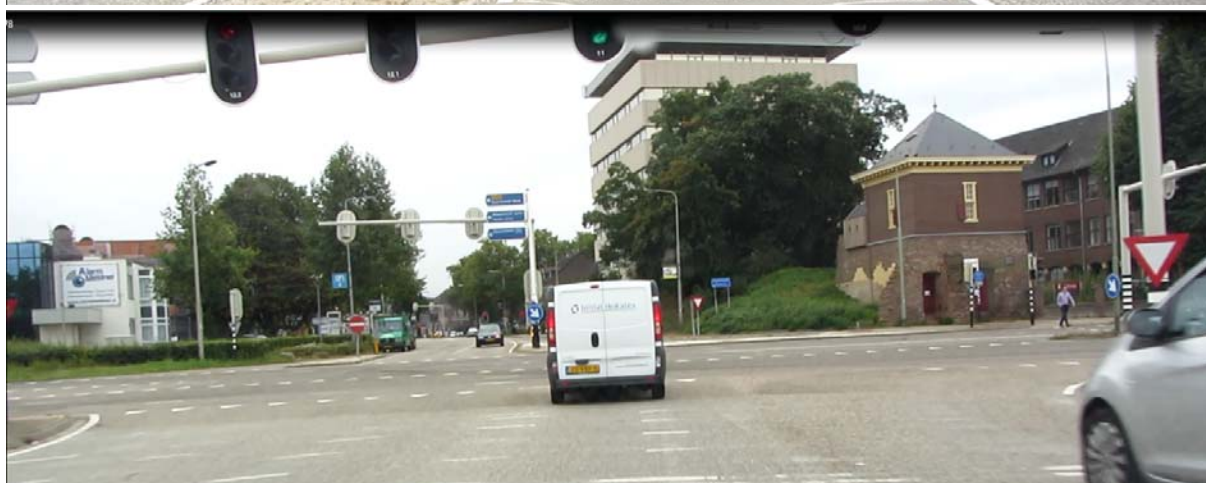
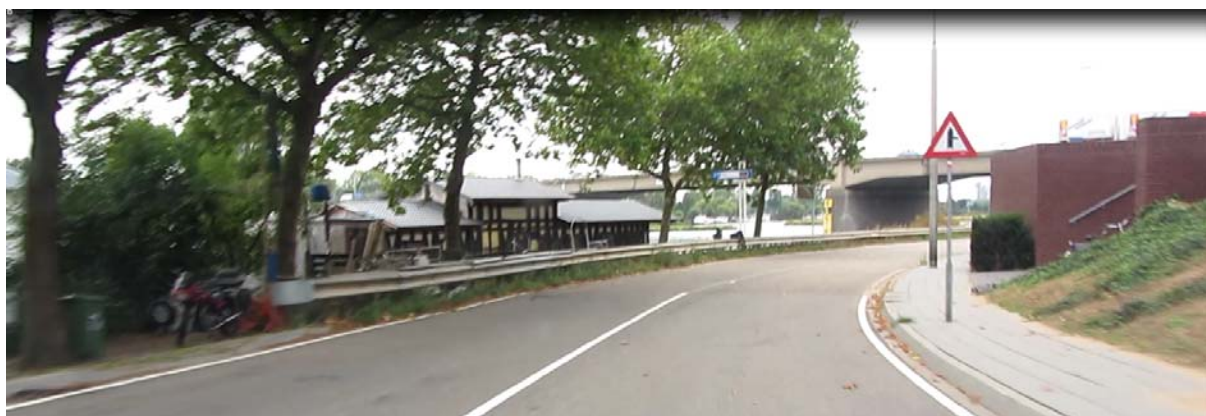
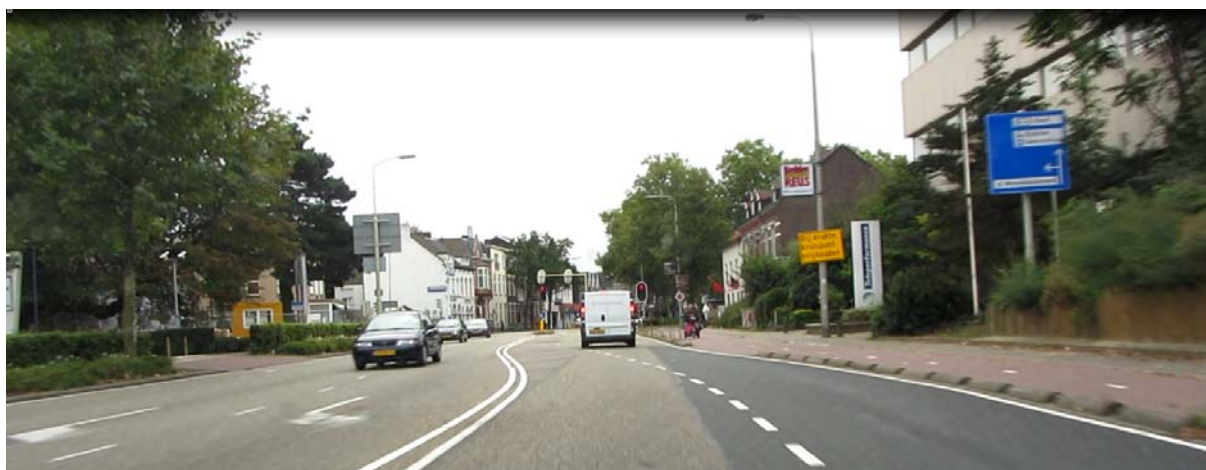
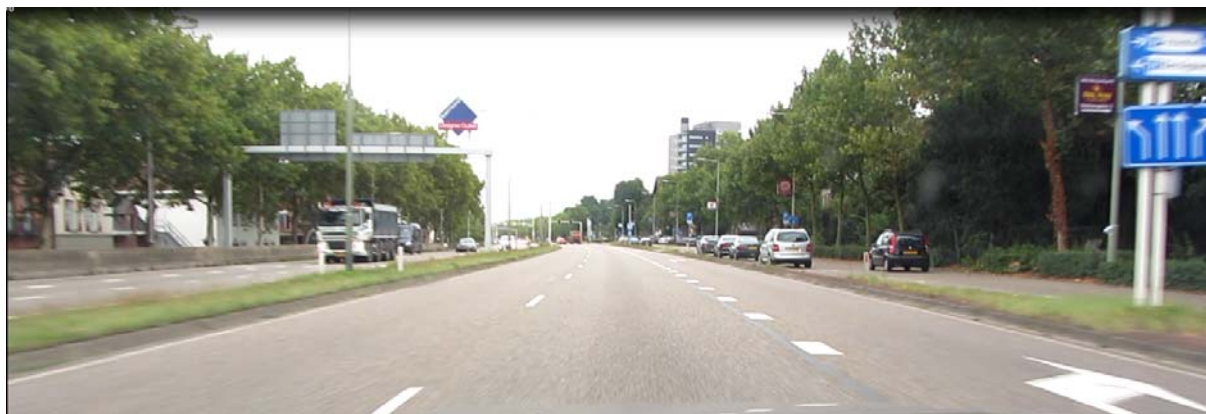
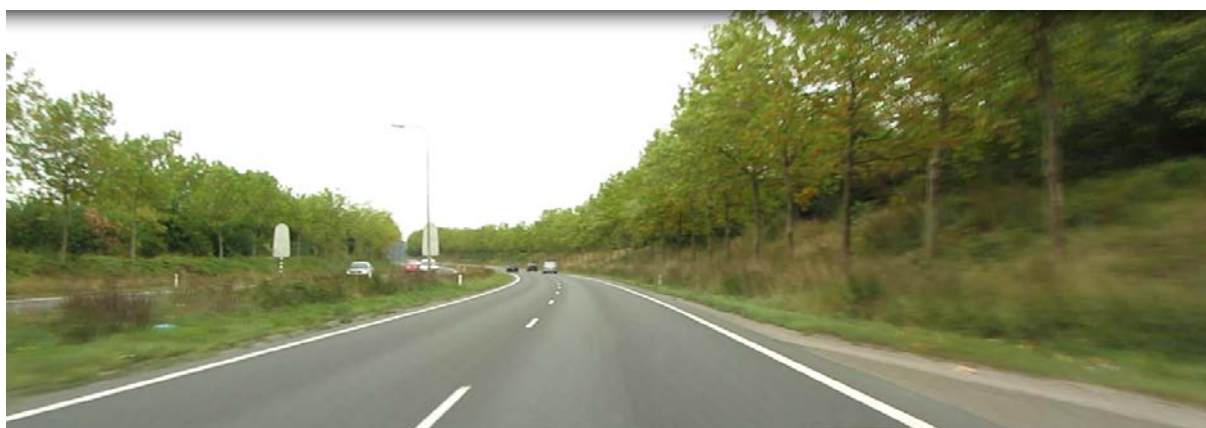
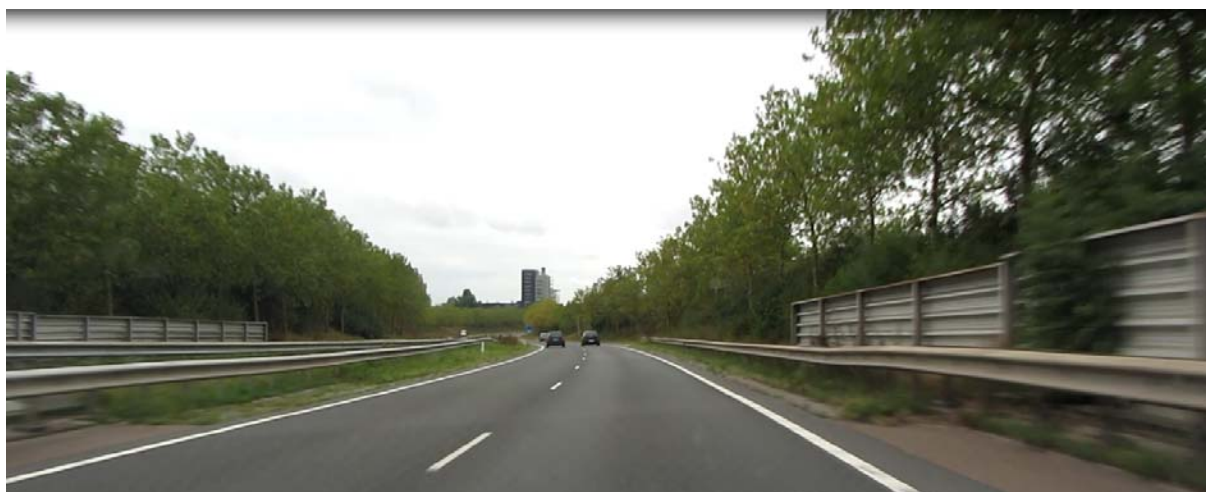
De onderzoekslocatie is grotendeels in gebruik als de openbare weg N280 (Hornerweg en Wilhelminasingel tot de Sint Wirosingel) met diverse zijwegen (Hatenboer, De Weerd, Looskade, Maashaven, Buitenop, Roerkade, Mijnheerkensweg, Schipperswal, Wilhelminasingel en Wilhelminaplein) en een klein deel van de Sint Wirosingel (aansluiting van de N280). Deze openbare wegen zijn allen verhard met asfalt.

Ter plaatse van de openbare wegen zijn meer dan 25 asfalt reparatievakken aanwezig. Deze zijn NIET separaat aangegeven op de tekening.

De naast en tussen gelegen bermen zijn allen onverhard en zijn allen voorzien van zeer lage begroeiing. Her en der zijn ook separate fietspaden aanwezig, dit met name naast de N280, het stuk van de Hornerweg.

Tijdens het locatiebezoek asbest is het gehele terrein visueel beoordeeld op asbest verdachte materialen. Deze zijn op onderhavige onderzoekslocatie niet waargenomen. Onderstaand een impressie van de locatie.

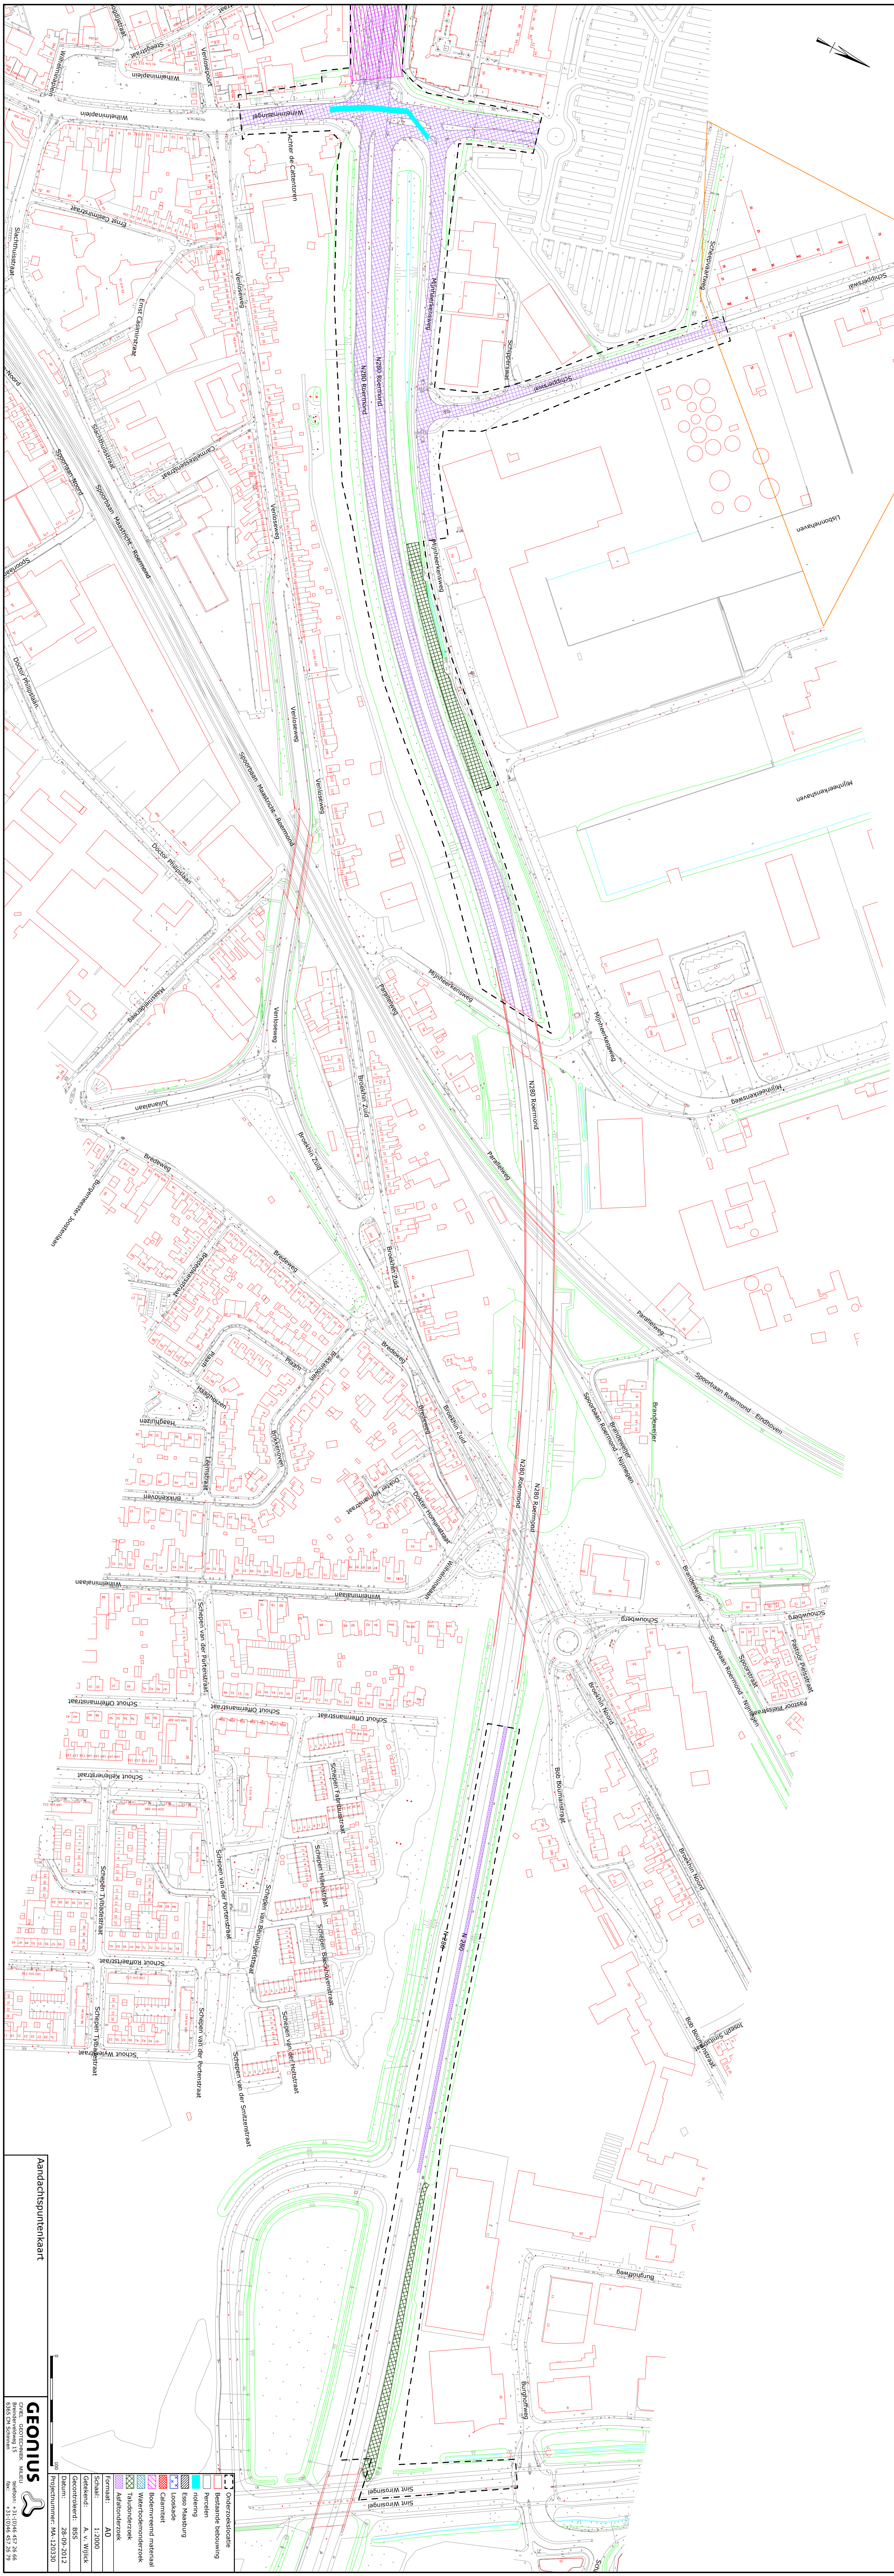
**Situatietekeningen**

De onderzoekslocatie wordt gevormd door de N280 (Hornerweg en Wilhelminasingel tot de Sint Wirosingel), diverse zijwegen van de N280 (Hatenboer, De Weerd, Looskade, Maashaven, Buitenop, Roerkade, Mijnheerkensweg, Schipperswal, Wilhelminasingel en Wilhelminaplein) en een klein deel van de Sint Wirosingel (aansluiting van de N280). De oppervlakte van de onderzoekslocatie bedraagt ca. 180.000 m<sup>2</sup>. Op de topografische kaart (blad 68D, 1:25.000) is deze locatie globaal te vinden binnen de rijksdriehoekcoördinaten: x = 195.488 - 199.190 / y = 356.368 - 357.900 (zie bijlage 1). De begrenzing van de onderzoekslocatie is weergegeven op de situatietekeningen in bijlage 2.
